АКТ
государственной историко-культурной экспертизы
выявленного объекта культурного наследия в целях обоснования целесообразности
включения такого объекта в единый государственный реестр объектов культурного
наследия (памятников истории и культуры) народов Российской Федерации
«Дом купца Лесина», расположенного по адресу: Челябинская обл., г. Миасс, ул. Ок-
тябрьская, 7.

Челябинская область, г. Миасс

2023 г.

«Дом купца Лесина»

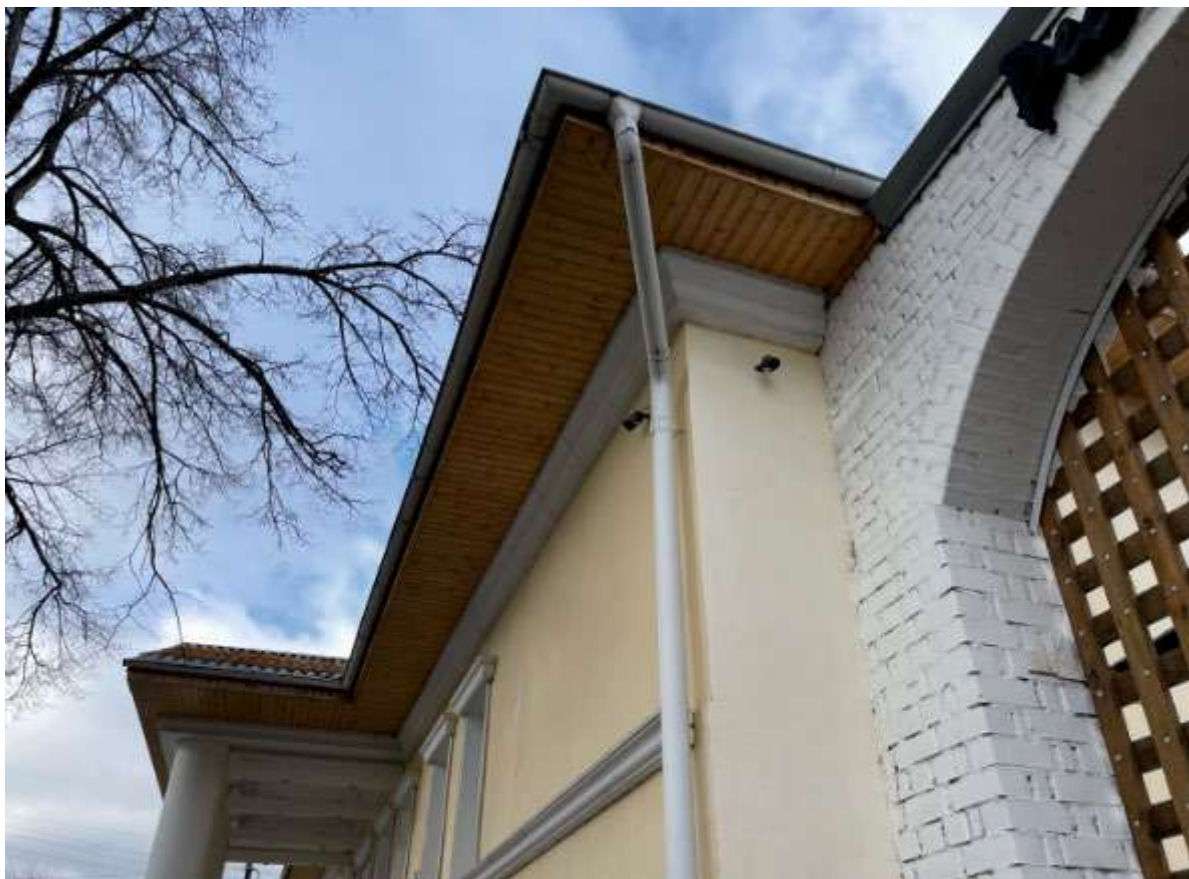
Фото 17. Выявленный объект культурного наследия «Дом купца Лесина» по адресу: Челябинская обл., г. Миасс, ул. Октябрьская, 7. Фрагмент южного фасада выявленного объекта культурного наследия.

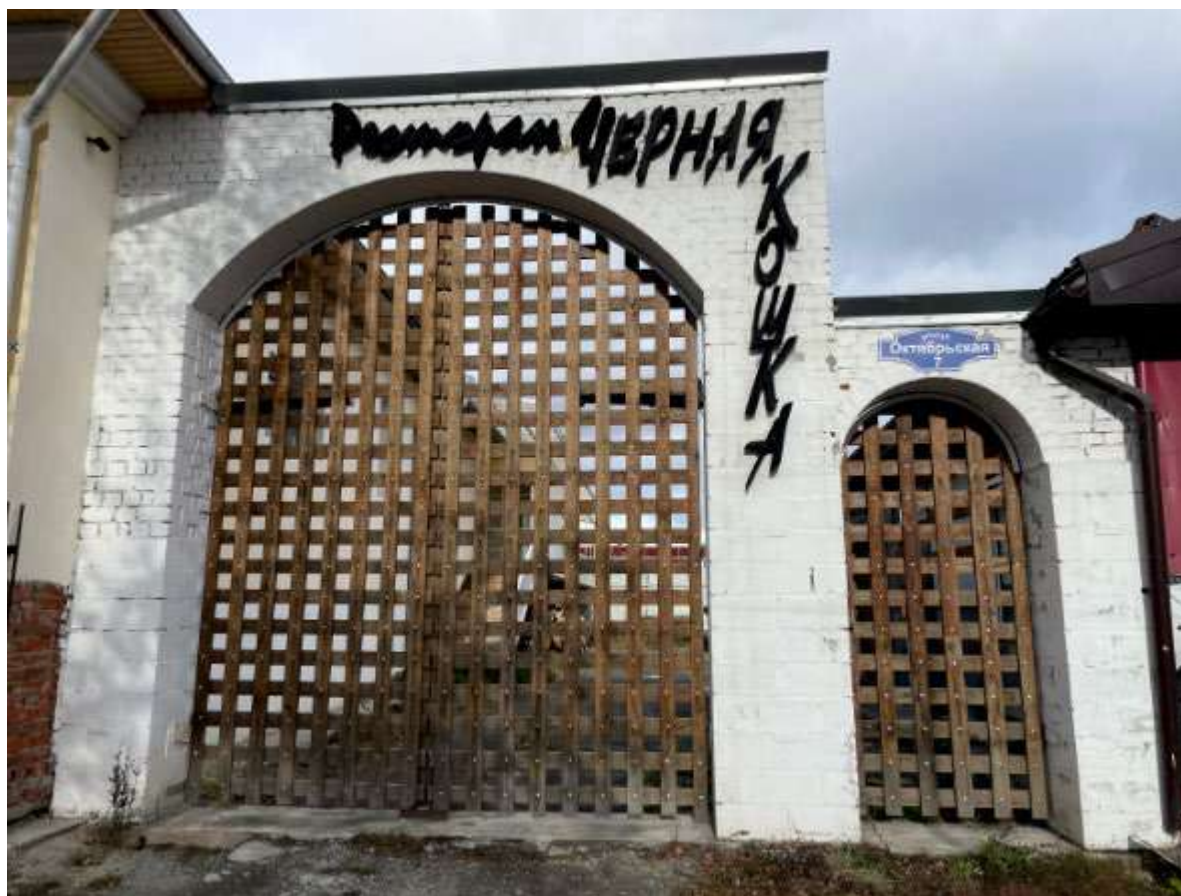
Фото 18. Выявленный объект культурного наследия «Дом купца Лесина» по адресу: Челябинская обл., г. Миасс, ул. Октябрьская, 7. Фрагмент южного фасада выявленного объекта культурного наследия.

С восточной стороны к южному фасаду примыкает кирпичная арка с распашными воротами. Арка с лучковой перемычкой.

С восточной стороны к южному фасаду примыкает кирпичная арка с распашными воротами. Арка с лучковой перемычкой.

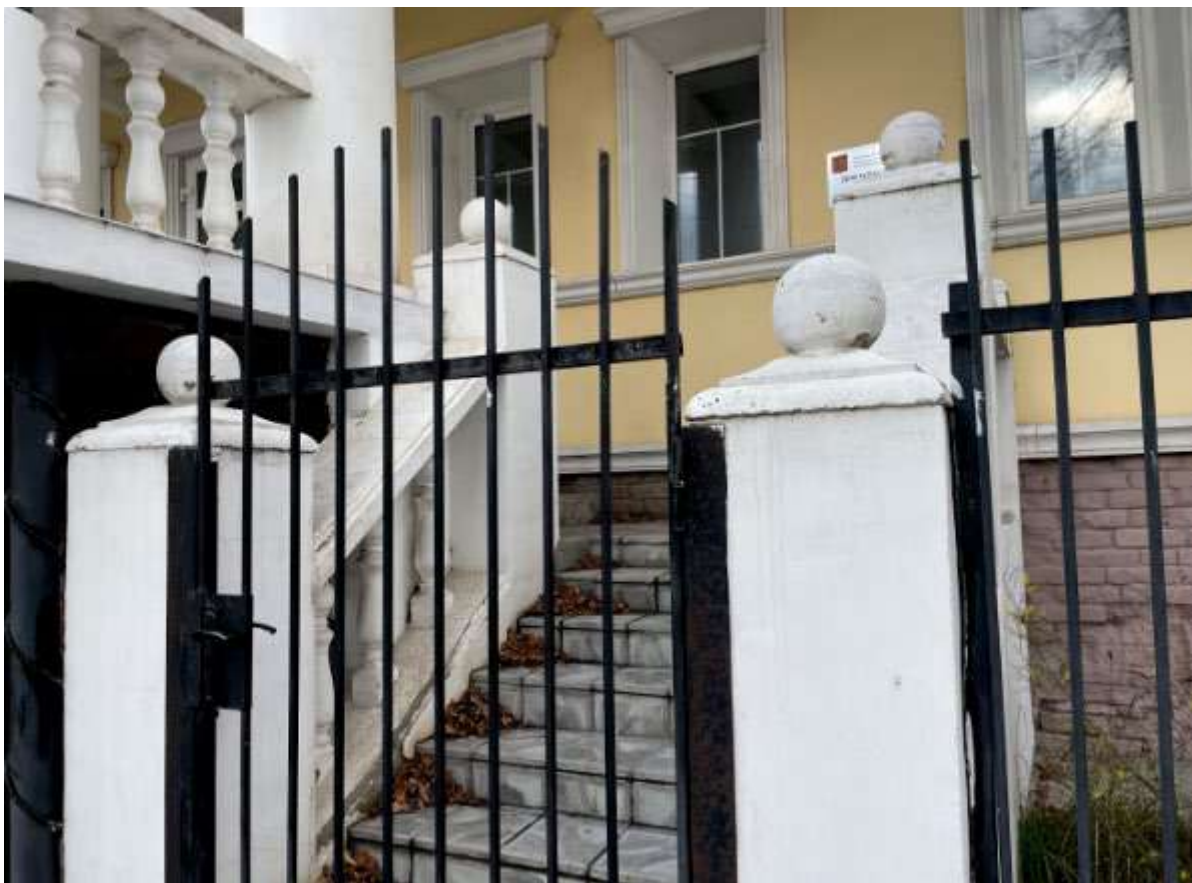
Фото 19. Выявленный объект культурного наследия «Дом купца Лесина» по адресу: Челябинская обл., г. Миасс, ул. Октябрьская, 7. Фрагмент южного фасада выявленного объекта культурного наследия.

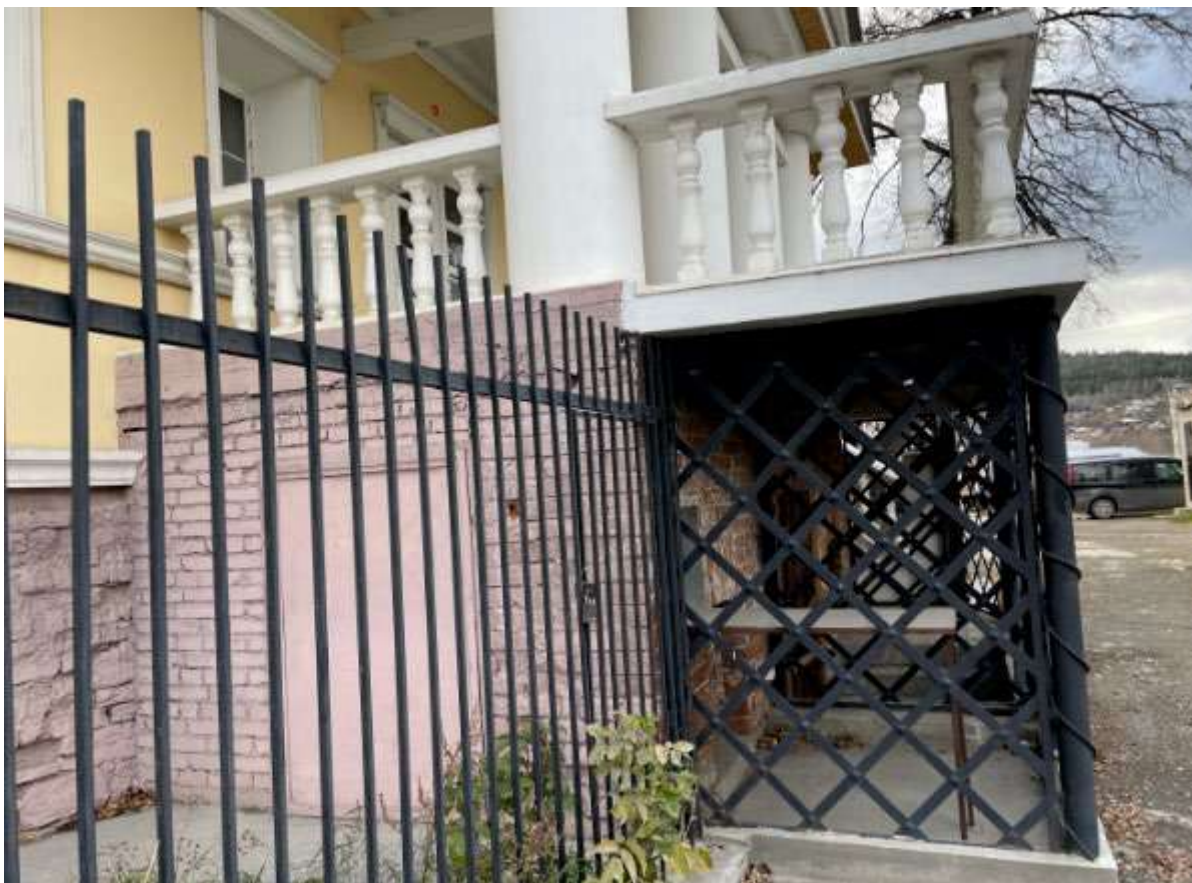
Фото 21. Выявленный объект культурного наследия «Дом купца Лесина» по адресу: Челябинская обл., г. Миасс, ул. Октябрьская, 7. Фрагмент южного фасада выявленного объекта культурного наследия.

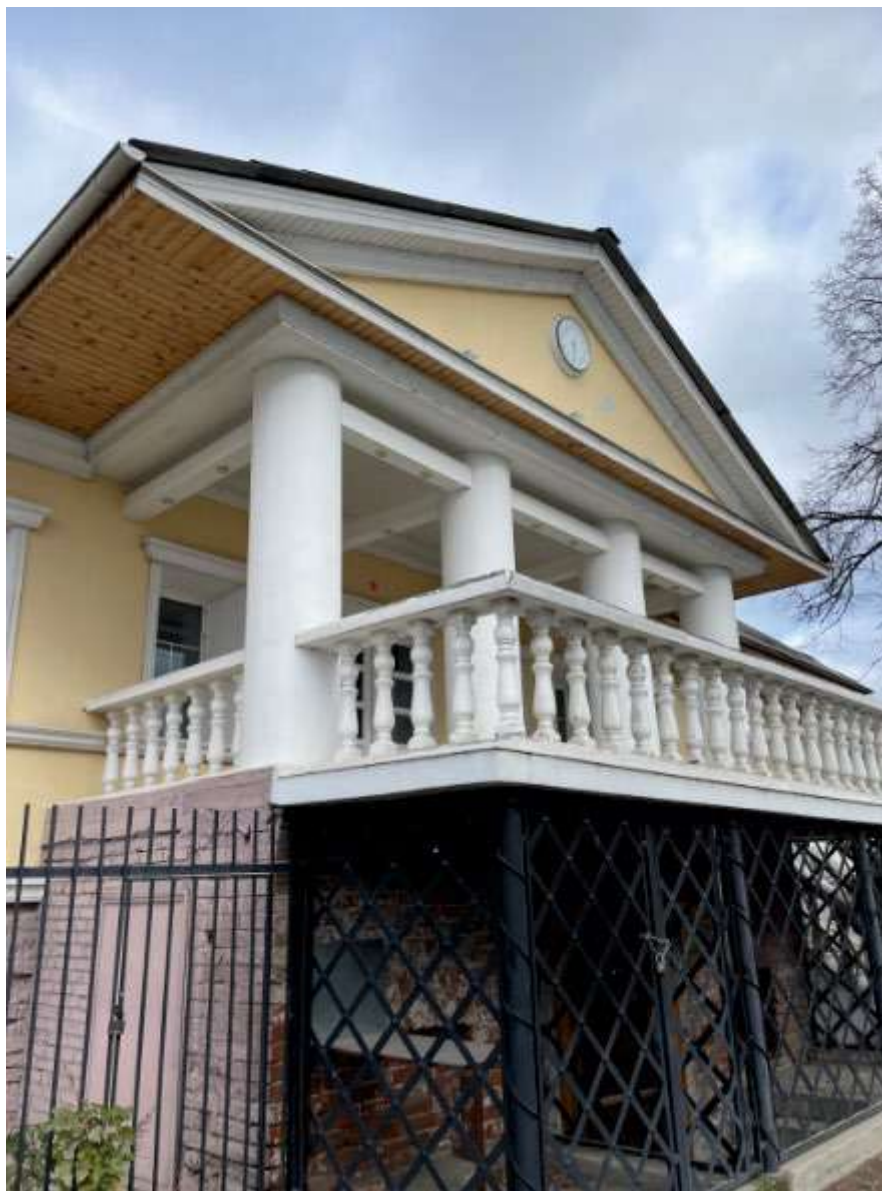
Фото 22. Выявленный объект культурного наследия «Дом купца Лесина» по адресу: Челябинская обл., г. Миасс, ул. Октябрьская, 7. Фрагмент южного фасада выявленного объекта культурного наследия.

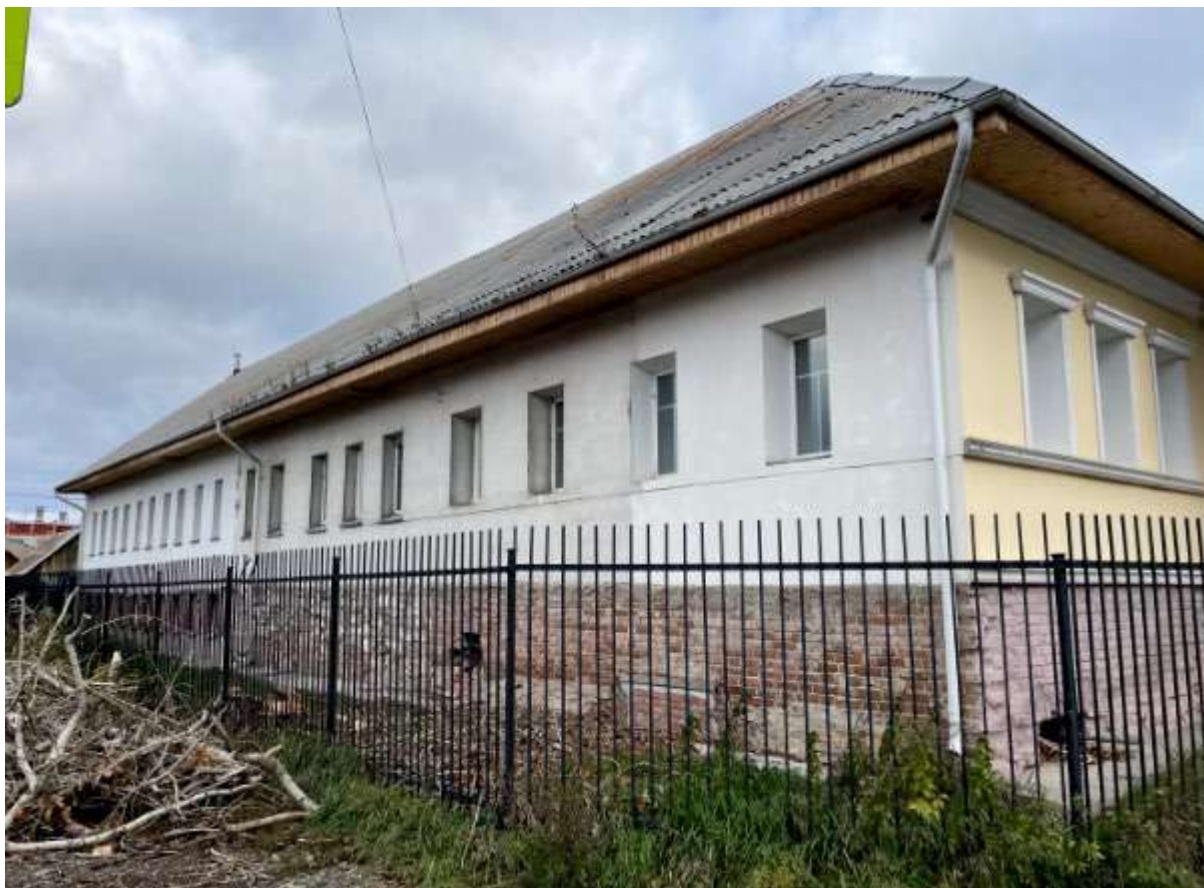
Фото 23. Выявленный объект культурного наследия «Дом купца Лесина» по адресу: Челябинская обл., г. Миасс, ул. Октябрьская, 7. Западный фасад выявленного объекта культурного наследия.

Западный фасад решен в 19 оконных осей. Окна с прямоугольными перемычками.

Западный фасад решен в 19 оконных осей. Окна с прямоугольными перемычками.

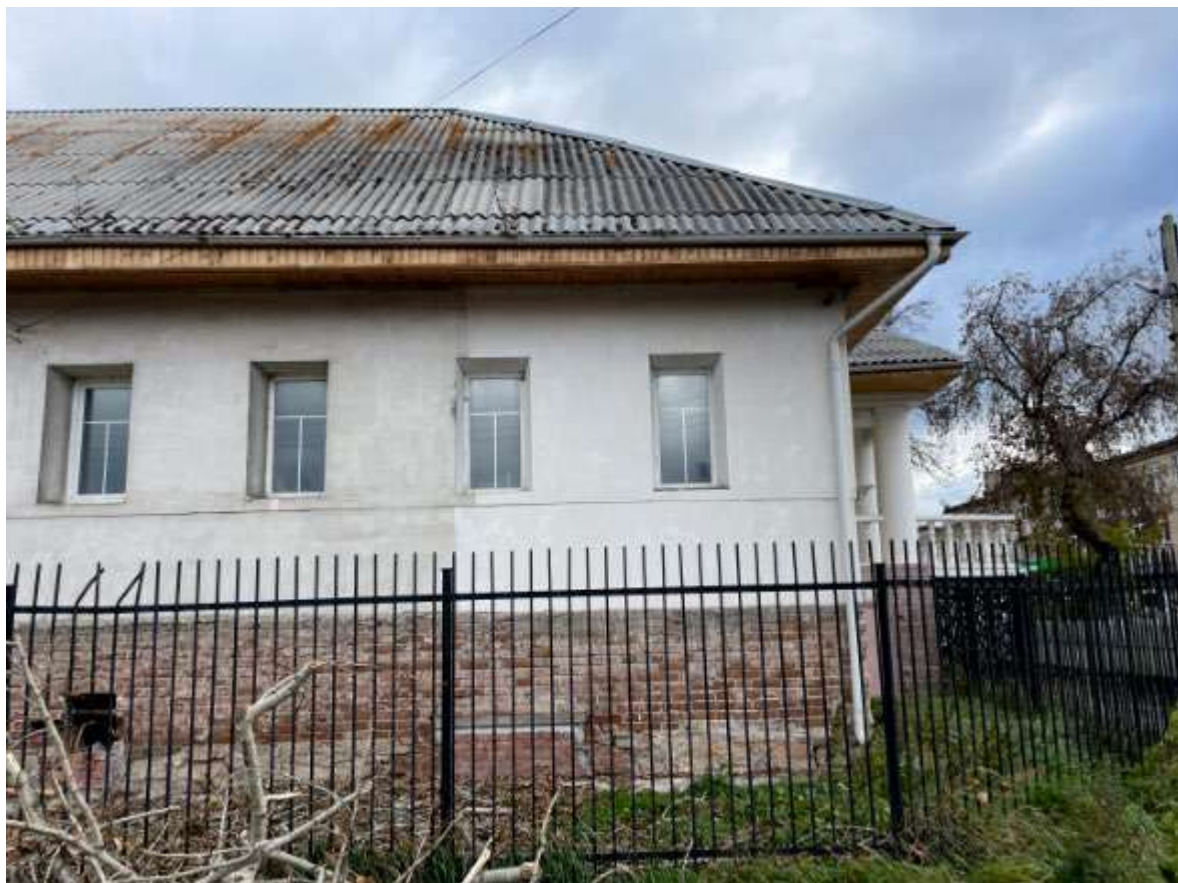
Фото 24. Выявленный объект культурного наследия «Дом купца Лесина» по адресу: Челябинская обл., г. Миасс, ул. Октябрьская, 7. Фрагмент западного фасада выявленного объекта культурного наследия.

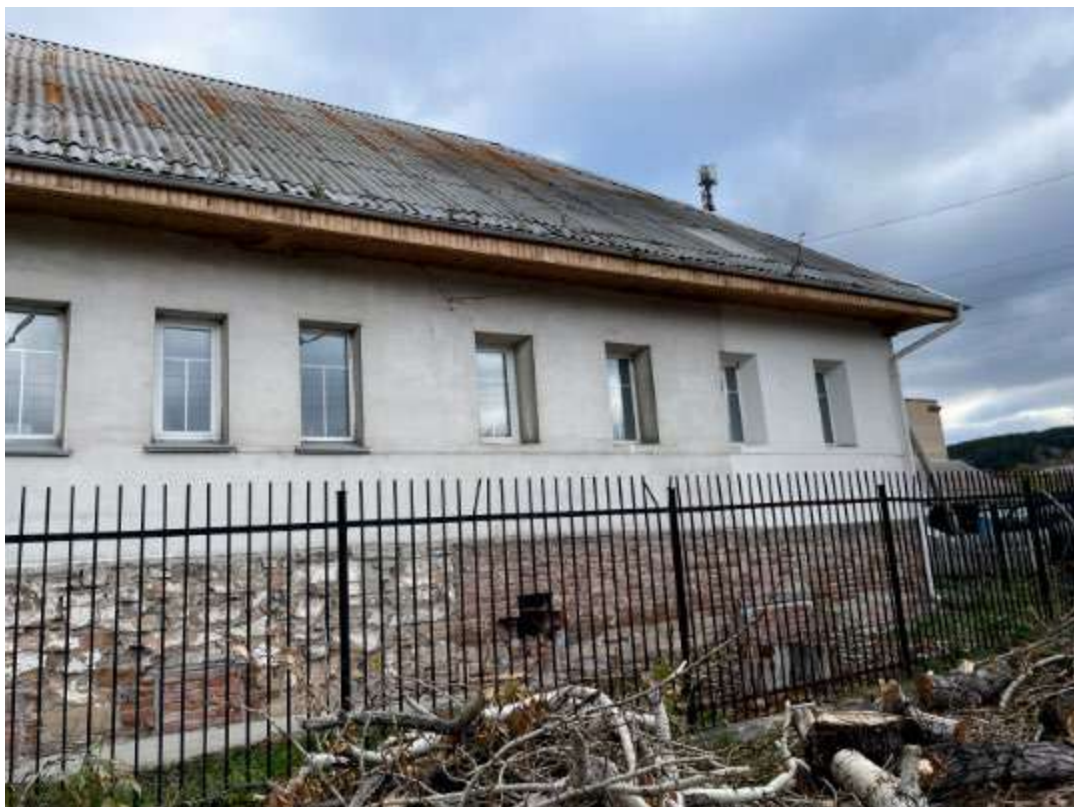
Фото 25. Выявленный объект культурного наследия «Дом купца Лесина» по адресу: Челябинская обл., г. Миасс, ул. Октябрьская, 7. Фрагмент западного фасада выявленного объекта культурного наследия.

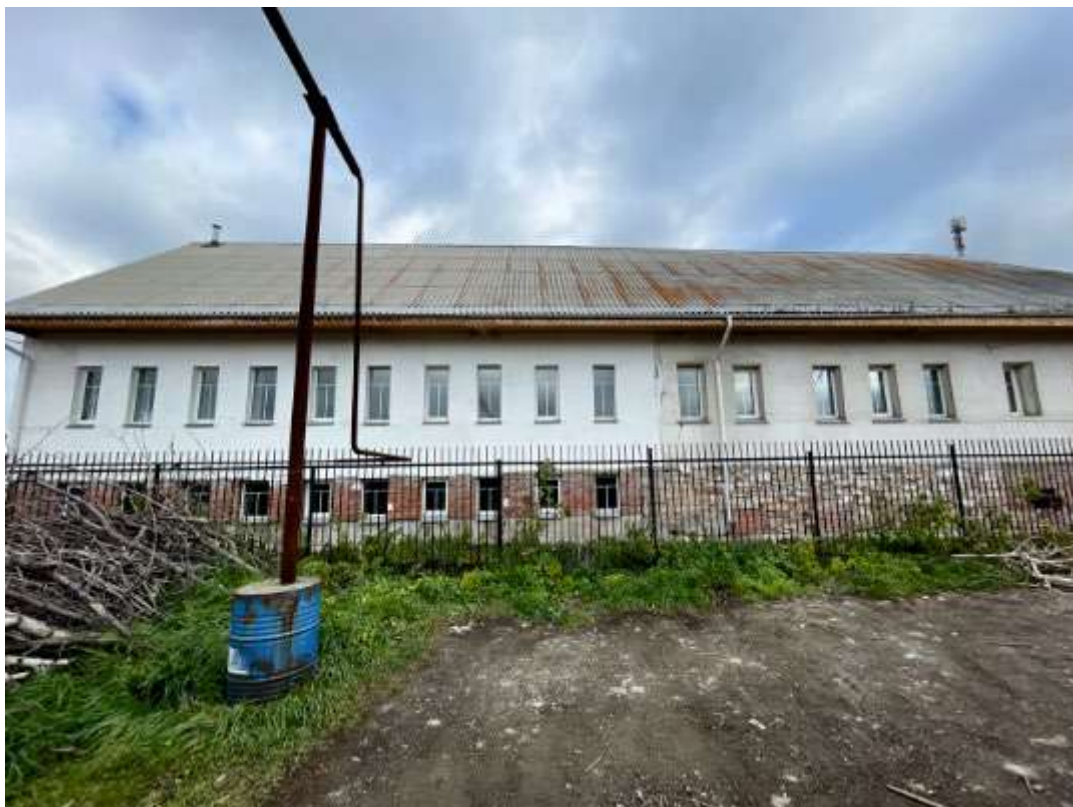
Фото 26. Выявленный объект культурного наследия «Дом купца Лесина» по адресу: Челябинская обл., г. Миасс, ул. Октябрьская, 7. Фрагмент западного фасада выявленного объекта культурного наследия.

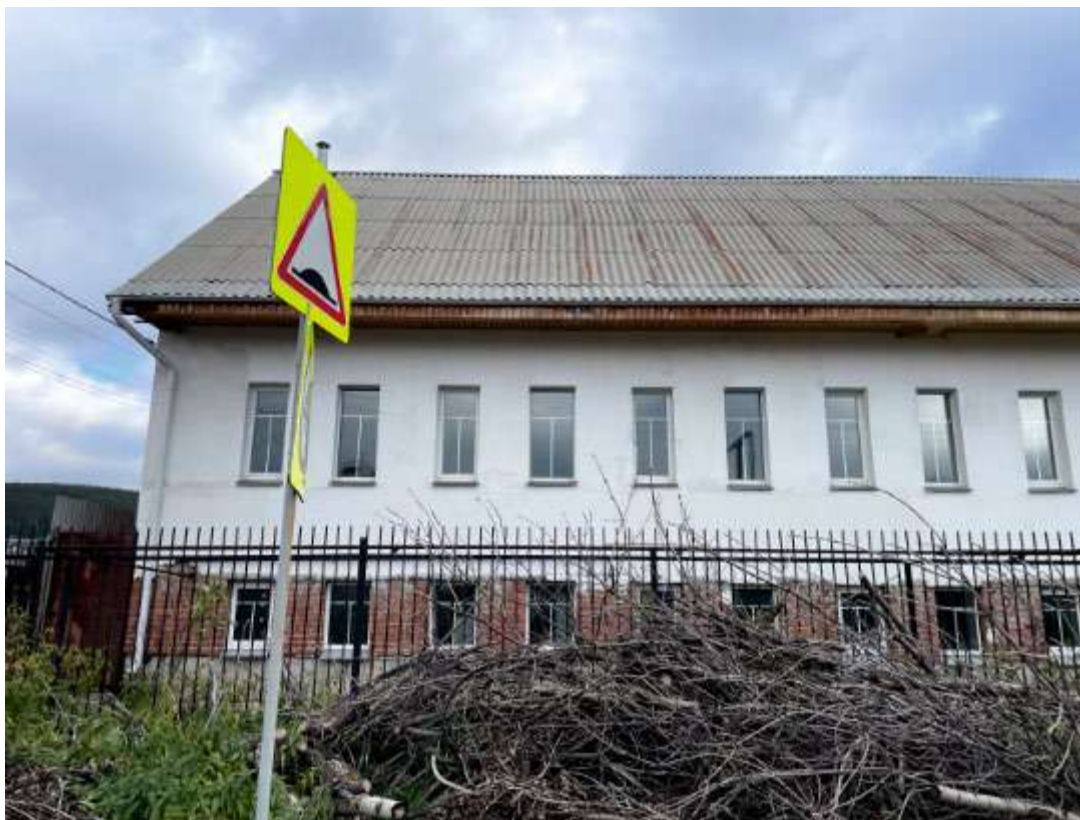
Фото 27. Выявленный объект культурного наследия «Дом купца Лесина» по адресу: Челябинская обл., г. Миасс, ул. Октябрьская, 7. Фрагмент западного фасада выявленного объекта культурного наследия.

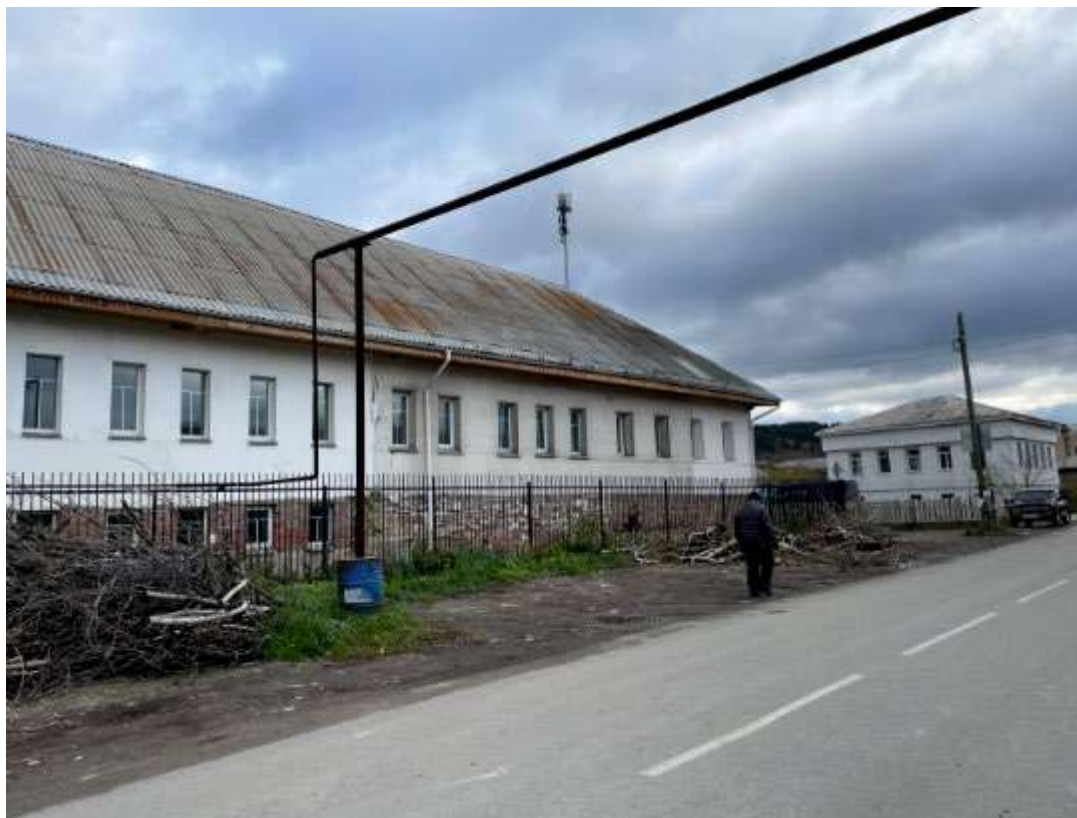
Фото 28. Выявленный объект культурного наследия «Дом купца Лесина» по адресу: Челябинская обл., г. Миасс, ул. Октябрьская, 7. Фрагмент западного фасада выявленного объекта культурного наследия.

Западный фасад решен в 19 оконных осей. Окна с прямоугольными перемычками.

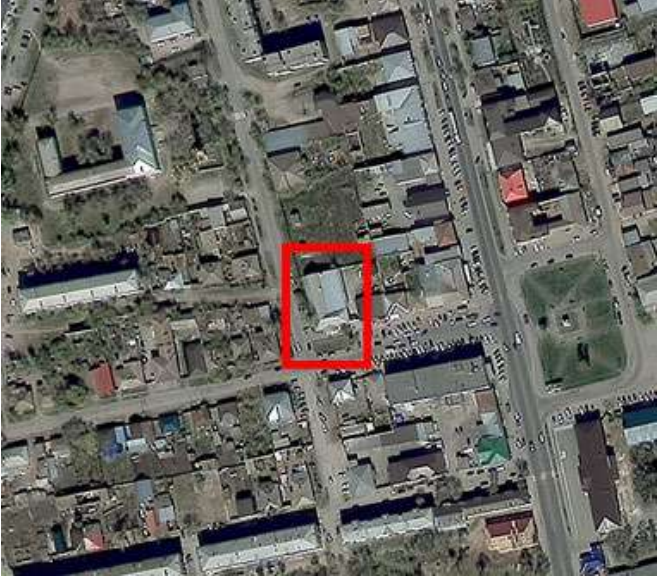
№ п/п	Видовая принадлежность предмета охраны	Предмет охраны	Фотофиксация
1.1	Градостроительные характеристики.	<p>Историческое местоположение в центральной части города Миасс, в квартале, ограниченном улицами Пролетарская, Октябрьская, Первомайская, Ленина.</p> <p>Композиционная значимость - объект рядовой застройки улицы Октябрьская.</p>

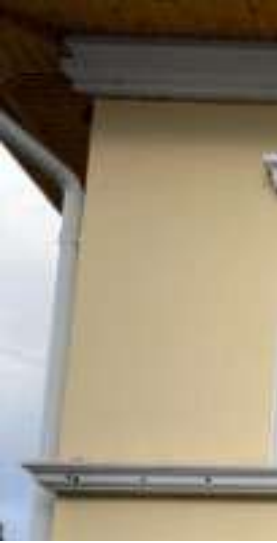
3.2.1		<p>Декоративные элементы:</p> <ul style="list-style-type: none">– межэтажный и венчающий каменный ступенчатый карниз;

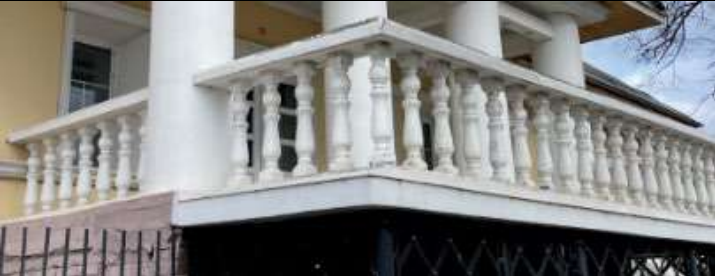
3.2.2		<ul style="list-style-type: none">– портик с четырьмя колоннами и треугольным фронтоном;	 
3.2.3		<ul style="list-style-type: none">– ограждение в виде столбиков с балюстрадой.

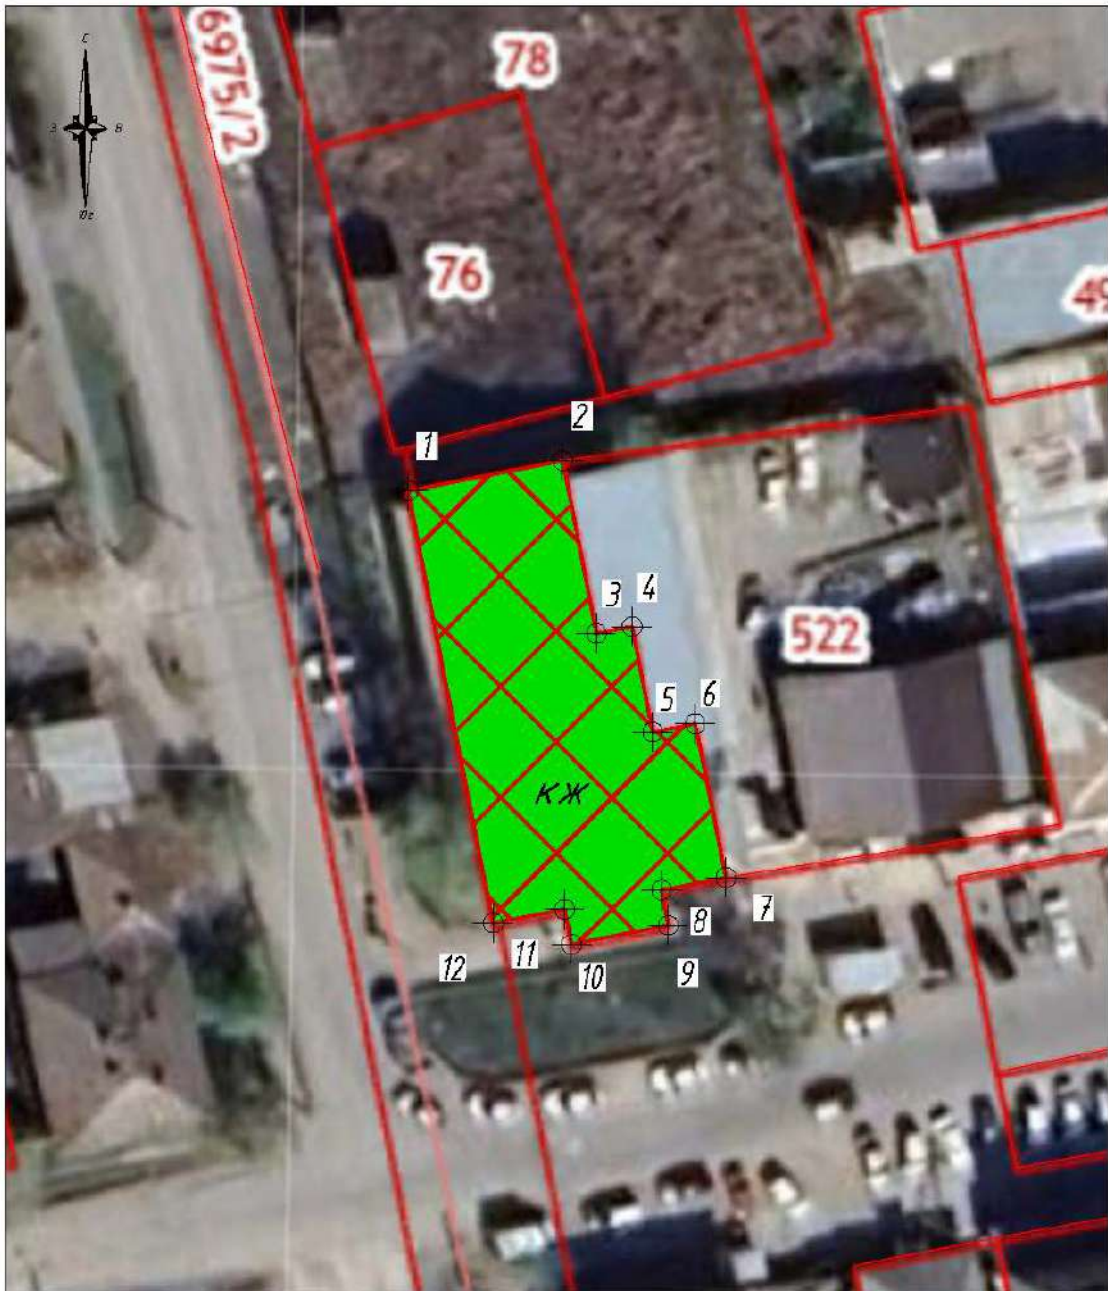
Масштаб 1:500

Сведения о местоположении границ объекта					
1. Система координат МСК-74 (зона 2)					
2. Сведения о характерных точках границ объекта					
Обозначение характерных точек границ	Координаты, м		Метод определения координат характерной точки	Средняя квадратическая погрешность положения характерной точки (Mt), м	Описание обозначения точки на местности (при наличии)
	X	Y			
1	2	3	4	5	6
1	586772,73	2240389,78	аналитический	0,1 м	-
2	586775,14	2240402,05	аналитический	0,1 м	-
3	586761,40	2240404,73	аналитический	0,1 м	-
4	586761,95	2240407,56	аналитический	0,1 м	-
5	586753,56	2240409,20	аналитический	0,1 м	-
6	586754,22	2240412,57	аналитический	0,1 м	-
7	586742,02	2240415,02	аналитический	0,1 м	-
8	586741,01	2240409,89	аналитический	0,1 м	-
9	586738,22	2240410,43	аналитический	0,1 м	-
10	586736,71	2240402,75	аналитический	0,1 м	-
11	586739,50	2240402,20	аналитический	0,1 м	-
12	586738,39	2240396,53	аналитический	0,1 м	-
