Об утверждении описания особенностей, подлежащих обязательному сохранению (предмета охраны), объекта культурного наследия регионального значения «Торговый дом «Братья Кузнецовы», расположенного по адресу: Челябинская область, город Челябинск, улица Труда, 97

Описание особенностей, подлежащих обязательному сохранению
(предмет охраны), объекта культурного наследия регионального значения
«Торговый дом «Братья Кузнецовы», расположенного по адресу: Челябинская область, город Челябинск,
улица Труда, 97 (лит. А)

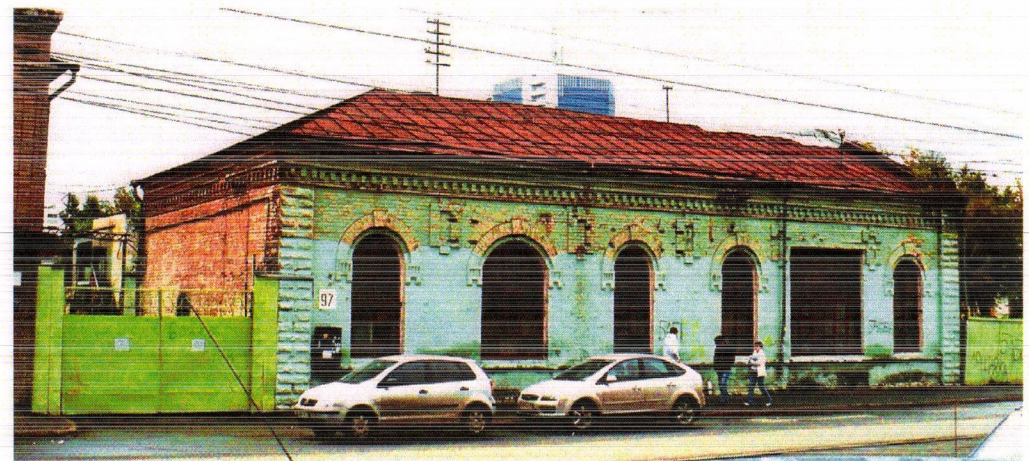
3. Образ торгового кирпичного дома начала XX в., построенного в стиле эклектики – «кирпичный стиль» с элементами классического стиля и «модерна»

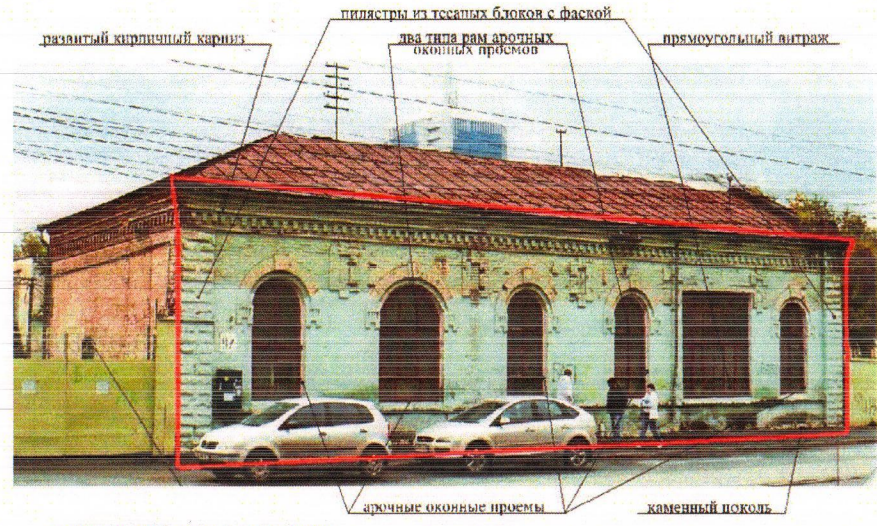
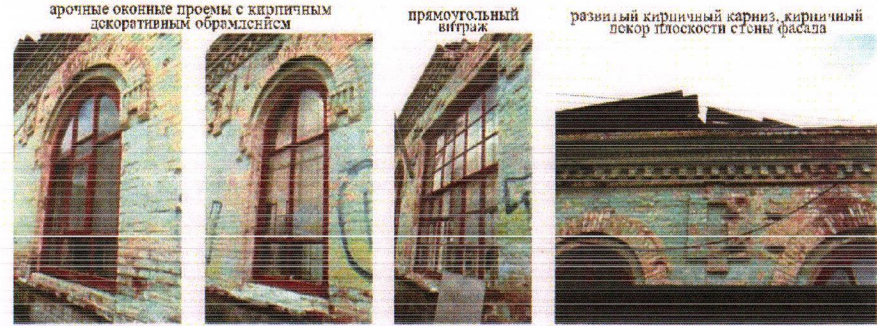
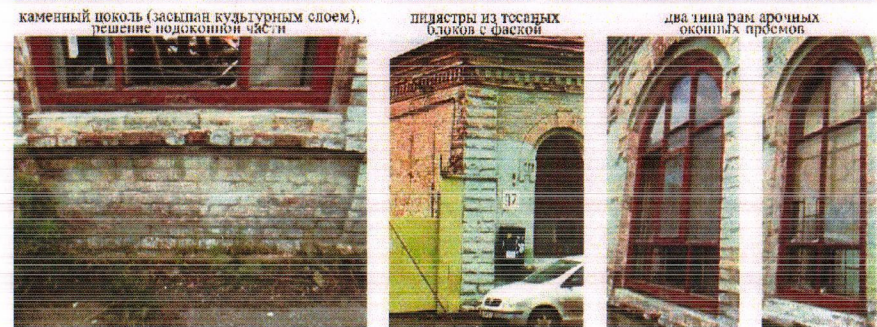
<p>6. Главный фасад в совокупности целостного архитектурно-композиционного и декоративного решений в стиле эклектики с элементами классического стиля с приемом декоративного убранства фасада геометрическим орнаментом и фигурной кладкой, характерным «кирпичному» стилю</p>	  <p>фигурная кладка в оформлении карниза</p> <p>фигурная кладка в оформлении проемов окон</p> <p>каменные элементы (засыпаны культурным слоем) в оформлении цоколя</p>
<p>7. Восточный фасад в совокупности целостного архитектурно-композиционного решений в стиле эклектики</p>	  <p>фигурная кладка в оформлении карниза</p> <p>каменные элементы (засыпаны культурным слоем) в оформлении цоколя</p> <p>каменные элементы в оформлении пилястр</p>

8. Местоположение, форма, размеры, количество и архитектурное решение отдельных элементов главного фасада: пять арочных оконных проемов, четыре из которых меньшего размера, верхняя часть большого прямоугольного проема бывших ворот, развитый кирпичный карниз, каменный цоколь в виде тесаных блоков с фаской, две пилястры по бокам фасада из тесаных блоков с фаской, два типа рам арочных оконных проемов с существующей расстекловкой и с лекальным примыканием средника к раме

— фасады, элементы фасадов, подлежащие обязательному сохранению

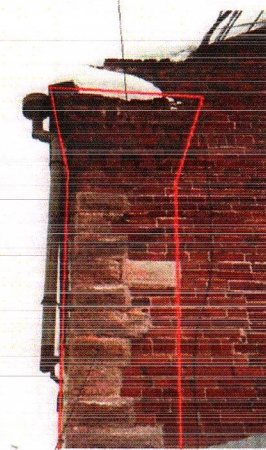
10 Местоположение, форма, размеры, количество и архитектурное решение оформления северо-западного угла тесаными блоками с фаской западного кирпичного фасада

кирпичные детали

тесанные блоки с фаской

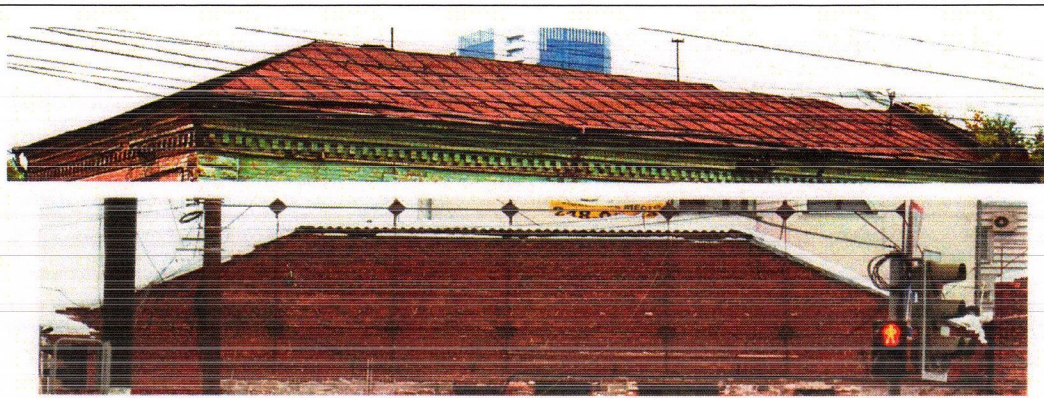
11 Тип и форма скатной крыши
