АКТ
государственной историко-культурной экспертизы
выявленного объекта культурного наследия в целях обоснования целесообразности
включения такого объекта в единый государственный реестр объектов культурного
наследия (памятников истории и культуры) народов Российской Федерации
«Здание железнодорожного депо», расположенного по адресу: Челябинская обл., г.
Нязепетровск, Кутасова ул.

г. Нязепетровск

2023 г.

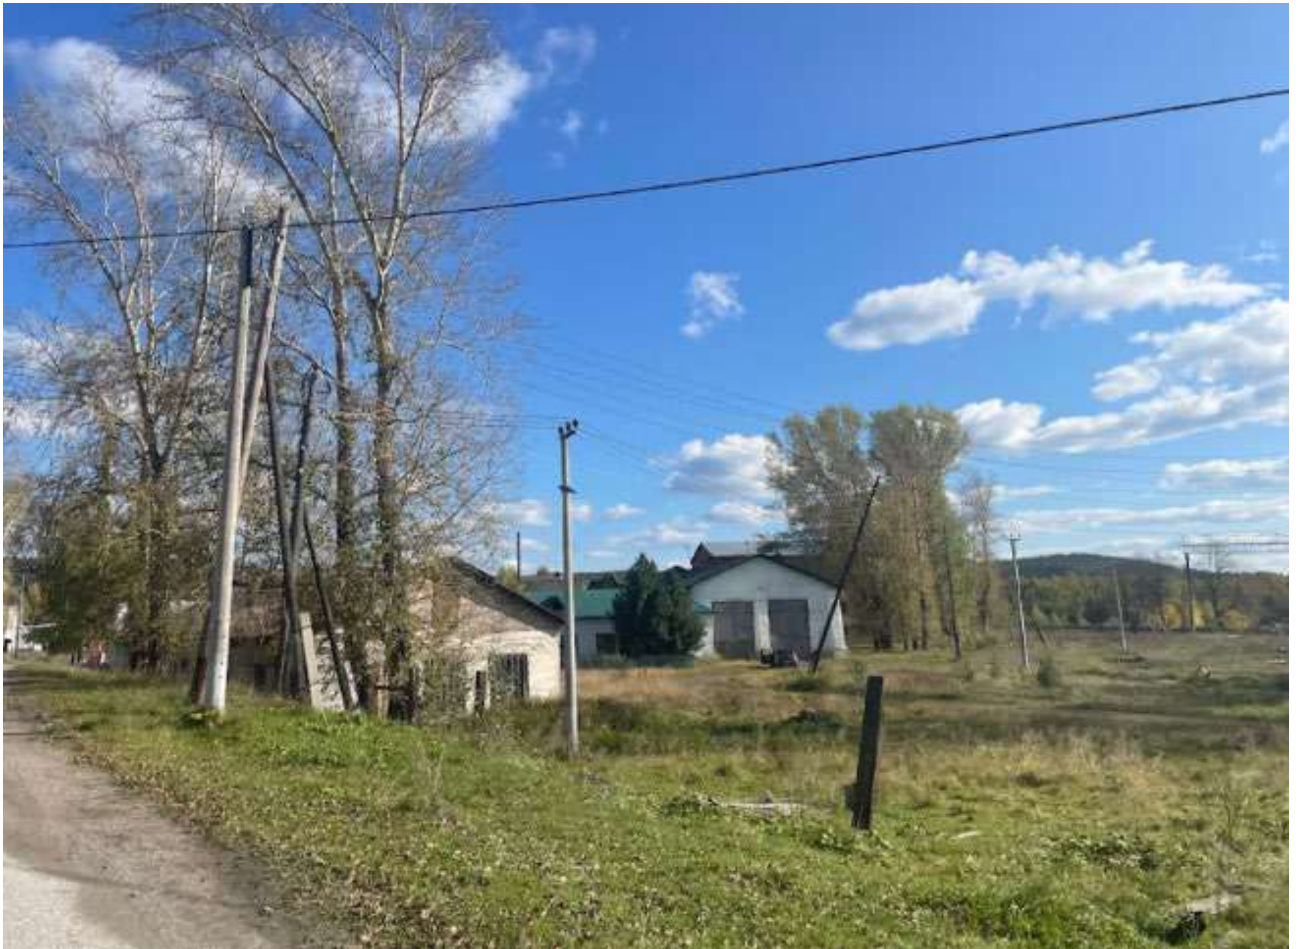
Фото 1. Выявленный объект культурного наследия «Здание железнодорожного депо» по адресу: Челябинская обл., г. Нязепетровск, Кутасова ул. Общий вид выявленного объекта культурного наследия.

Комплекс одноэтажных каменных построек, соединенных между собой.

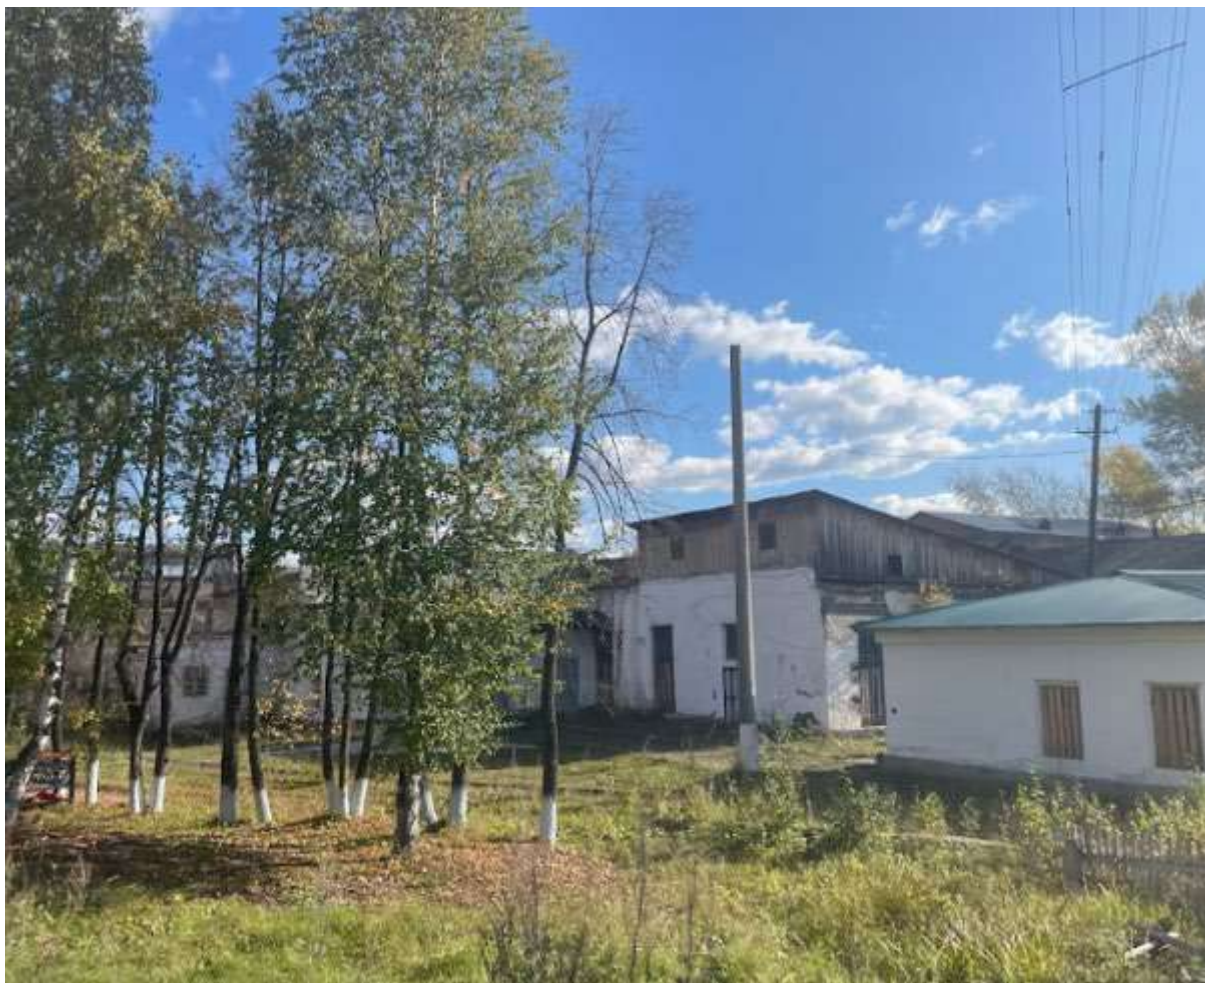
Фото 2. Выявленный объект культурного наследия «Здание железнодорожного депо» по адресу: Челябинская обл., г. Нязепетровск, Кутасова ул. Общий вид выявленного объекта культурного наследия.

Комплекс одноэтажных каменных построек, соединенных между собой.

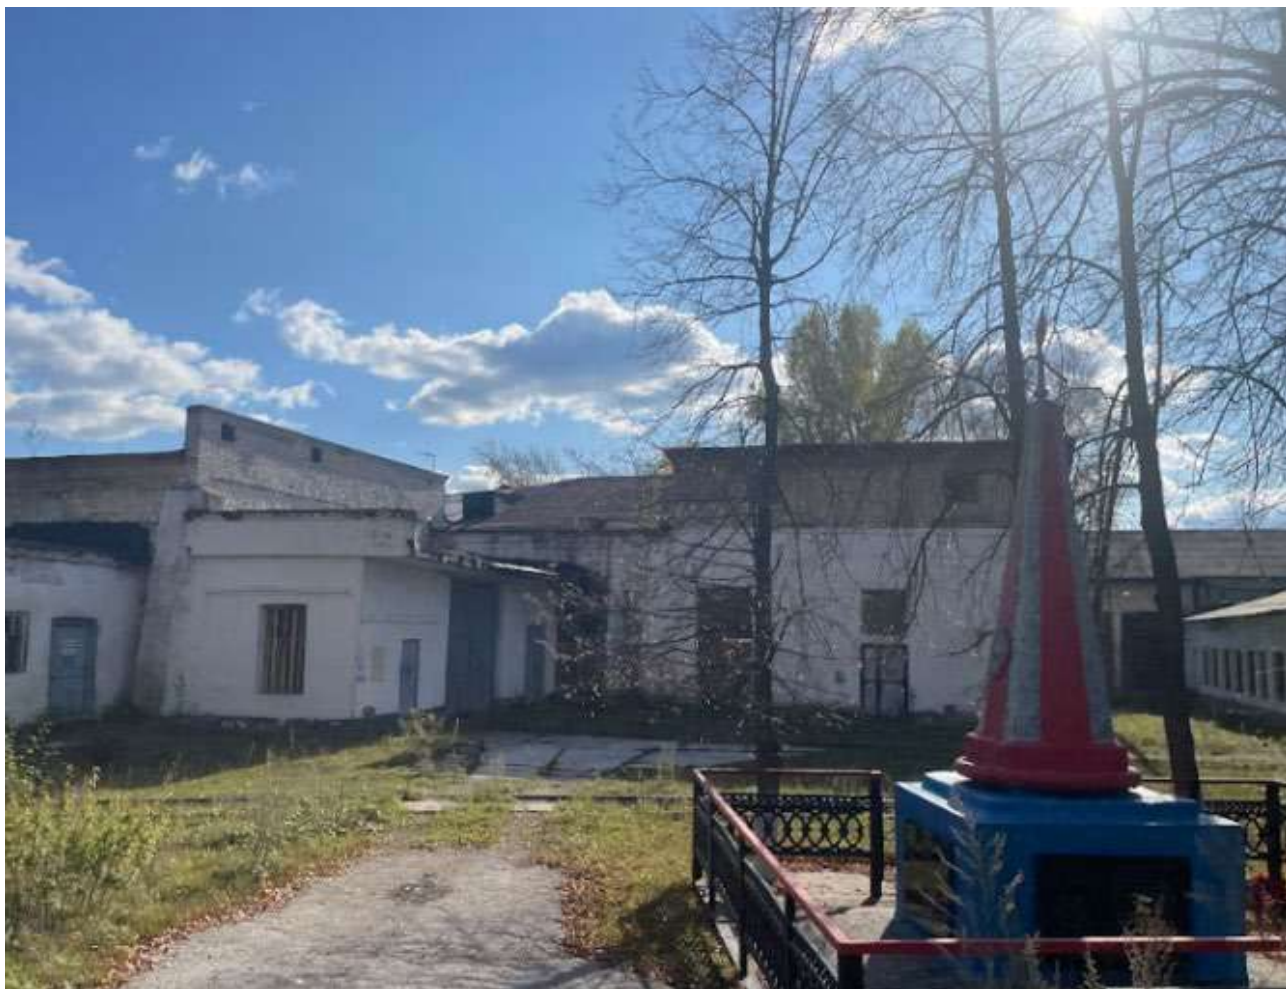
Фото 3. Выявленный объект культурного наследия «Здание железнодорожного депо» по адресу: Челябинская обл., г. Нязепетровск, Кутасова ул. Общий вид северной и западной части выявленного объекта культурного наследия.

Комплекс одноэтажных каменных построек, соединенных между собой.

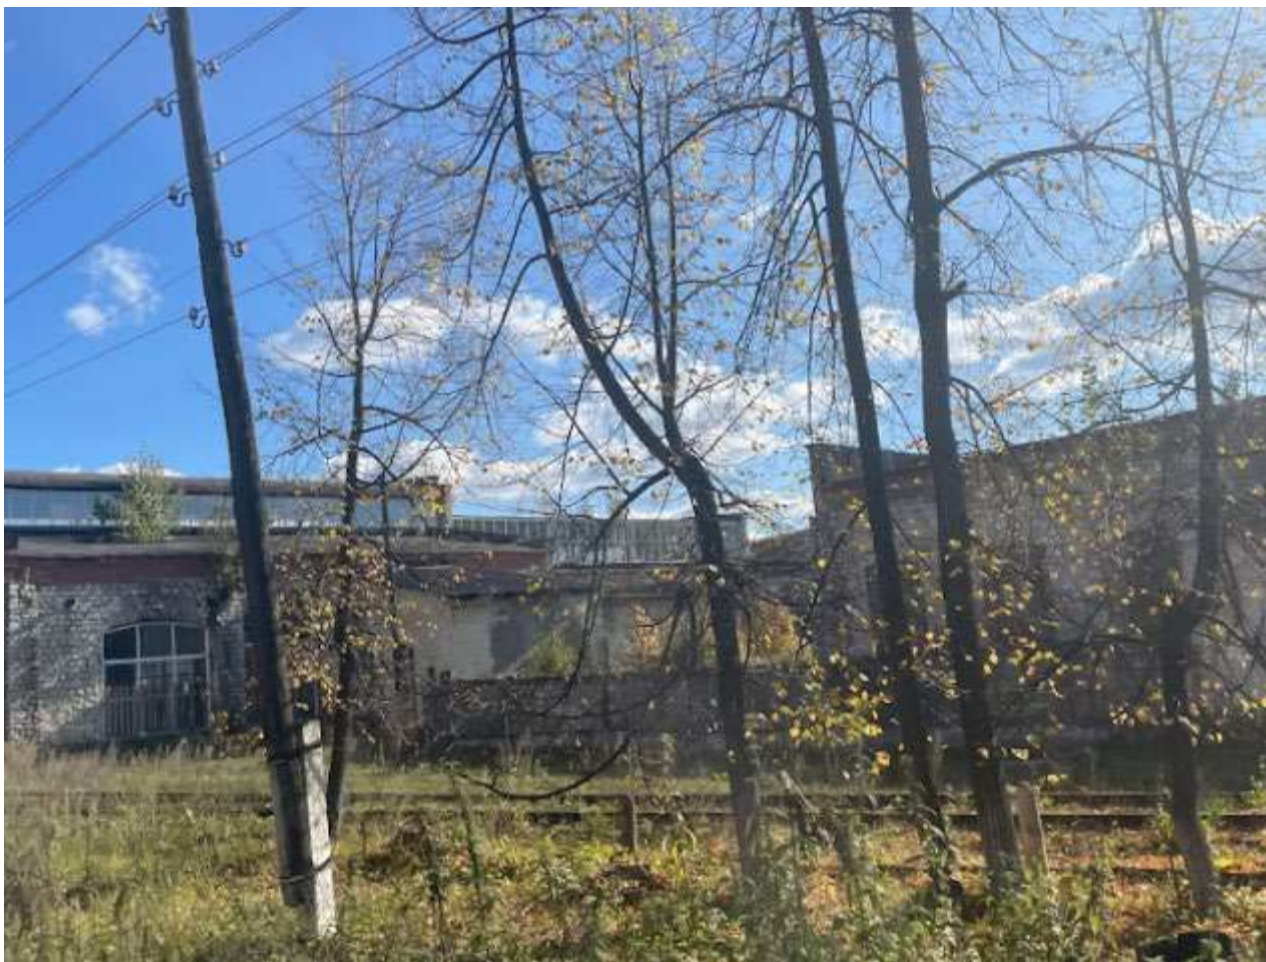
Фото 4.Выявленный объект культурного наследия «Здание железнодорожного депо» по адресу: Челябинская обл., г. Нязепетровск, Кутасова ул. Общий вид северной, западной и восточной части выявленного объекта культурного наследия.

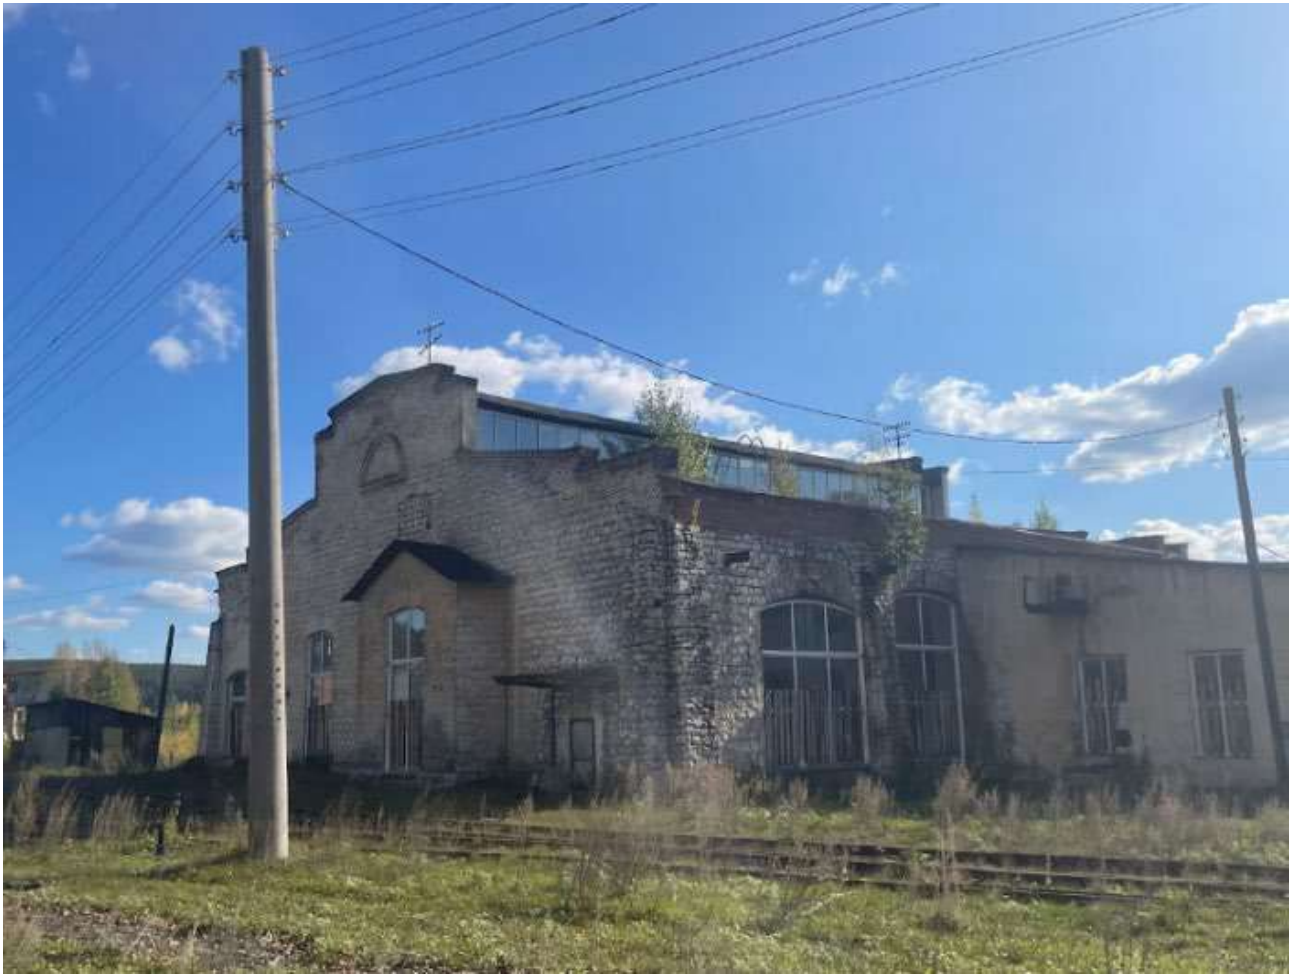
Фото 5. Выявленный объект культурного наследия «Здание железнодорожного депо» по адресу: Челябинская обл., г. Нязепетровск, Кутасова ул. Общий вид восточной части выявленного объекта культурного наследия.

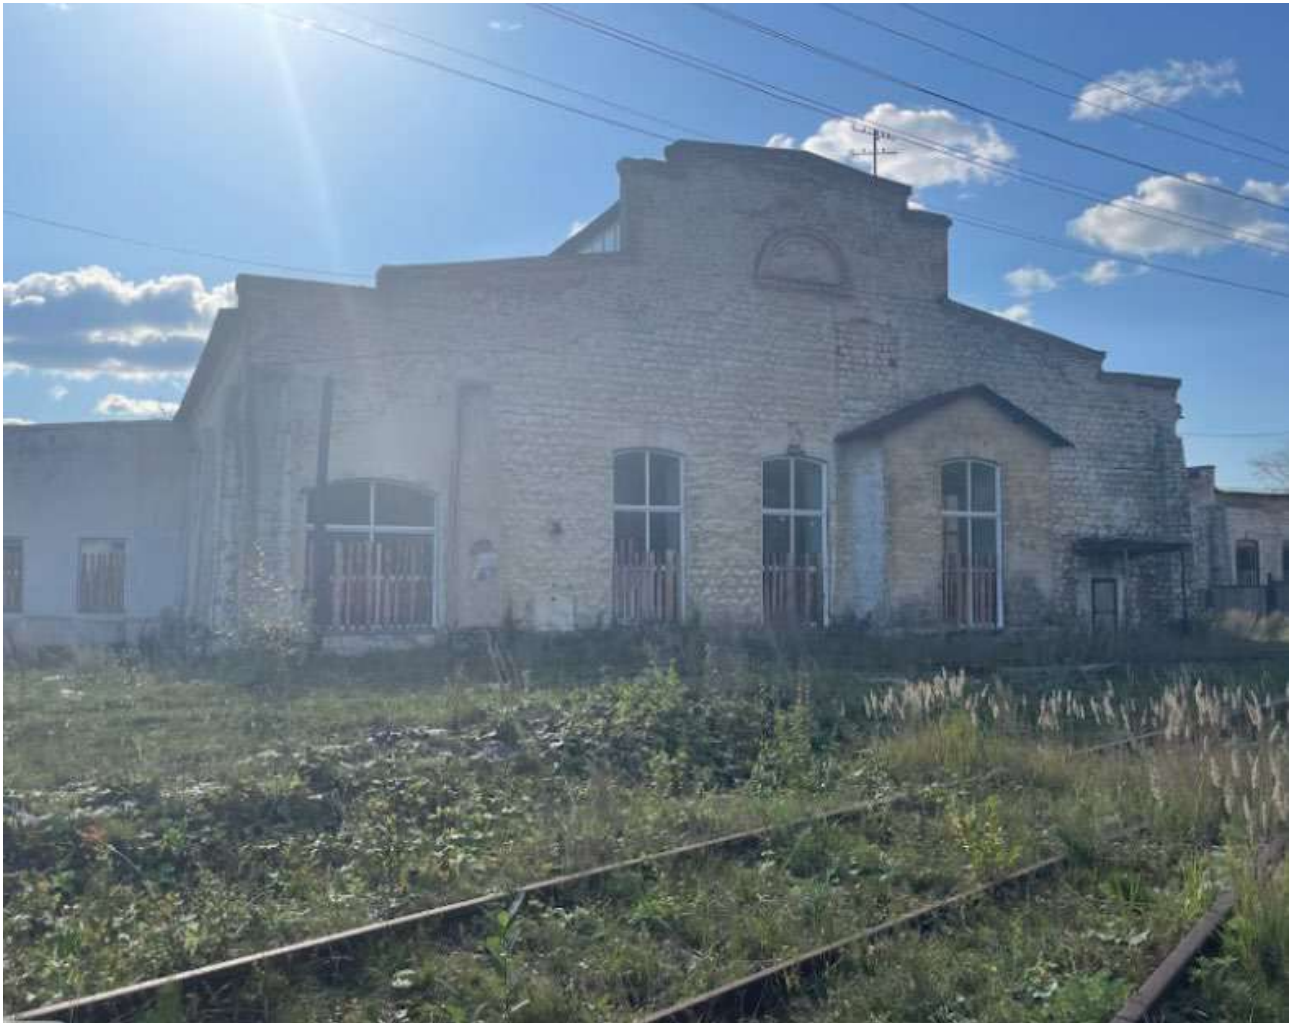
Фото 6. Выявленный объект культурного наследия «Здание железнодорожного депо» по адресу: Челябинская обл., г. Нязепетровск, Кутасова ул. Северный фасад восточной части выявленного объекта культурного наследия.

Северный фасад восточной части решен в 5 оконных осей. Оконные проемы с лучковой перемычкой. На третьей оси располагается выступающая часть фасада с двускатной крышей и окном с лучковой перемычкой. На пятой оси дверной проем с прямоугольной перемычкой и козырьком. Между первым и вторым оконным проемом, на северо-восточном углу располагается прямоугольная пилястра.

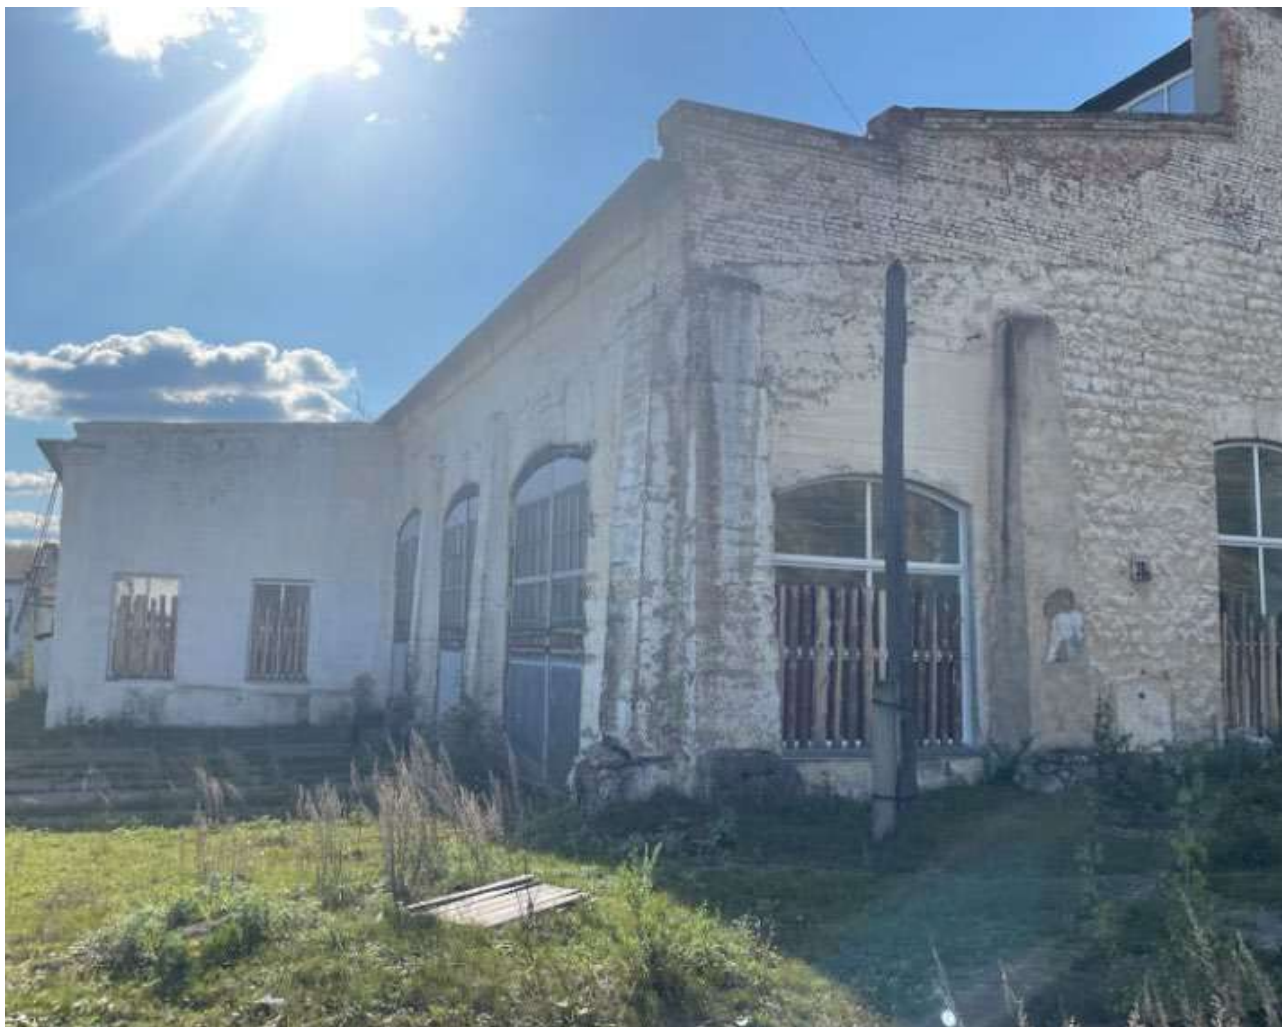
Фото 7. Выявленный объект культурного наследия «Здание железнодорожного депо» по адресу: Челябинская обл., г. Нязепетровск, Кутасова ул. Фрагмент северного фасада восточной части выявленного объекта культурного наследия.

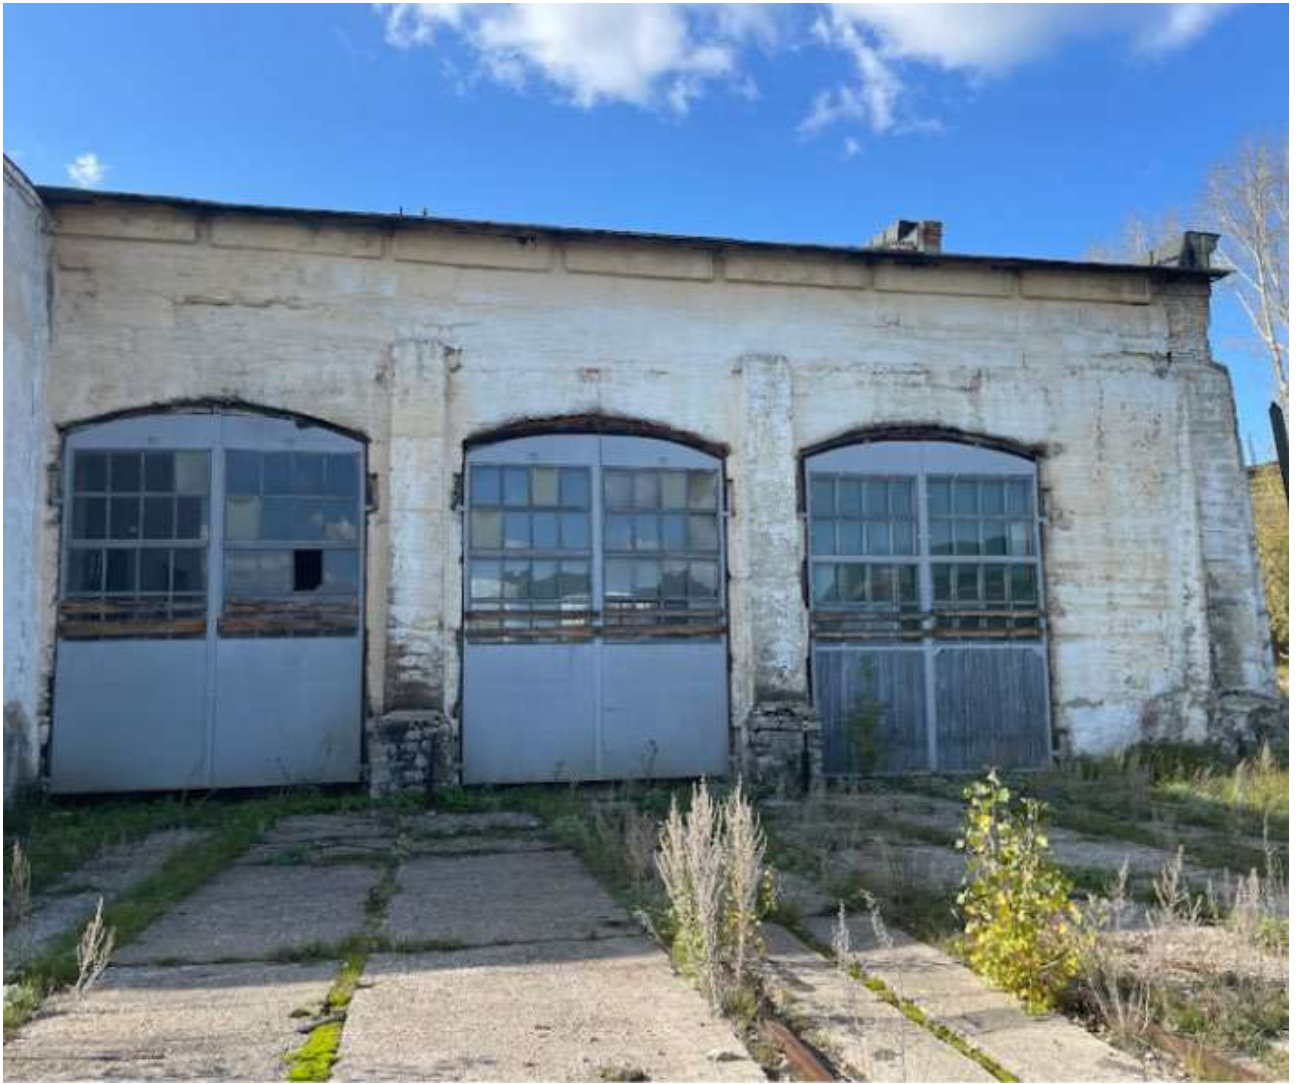
Фото 8. Выявленный объект культурного наследия «Здание железнодорожного депо» по адресу: Челябинская обл., г. Нязепетровск, Кутасова ул. Фрагмент восточного фасада восточной части выявленного объекта культурного наследия.

Восточный фасад восточной части объекта разделен на две части. Северная часть решена в три оконные оси. Оконные проемы с лучковой перемычкой. Между оконными проемами прямоугольные в плане пилястры. Южная часть фасада закрыта кирпичной пристройкой. Северный фасад пристройки решен в две оконные оси. Восточный фасад пристройки решен в пять оконных осей. Оконный проем пятой оси изменен в две оконные оси на втором ярусе и дверной проем на первом ярусе. Оконные проемы с прямоугольной перемычкой. Юго-западный и юго-восточный угол пристройки оформлен лепным ступенчатым карнизом.

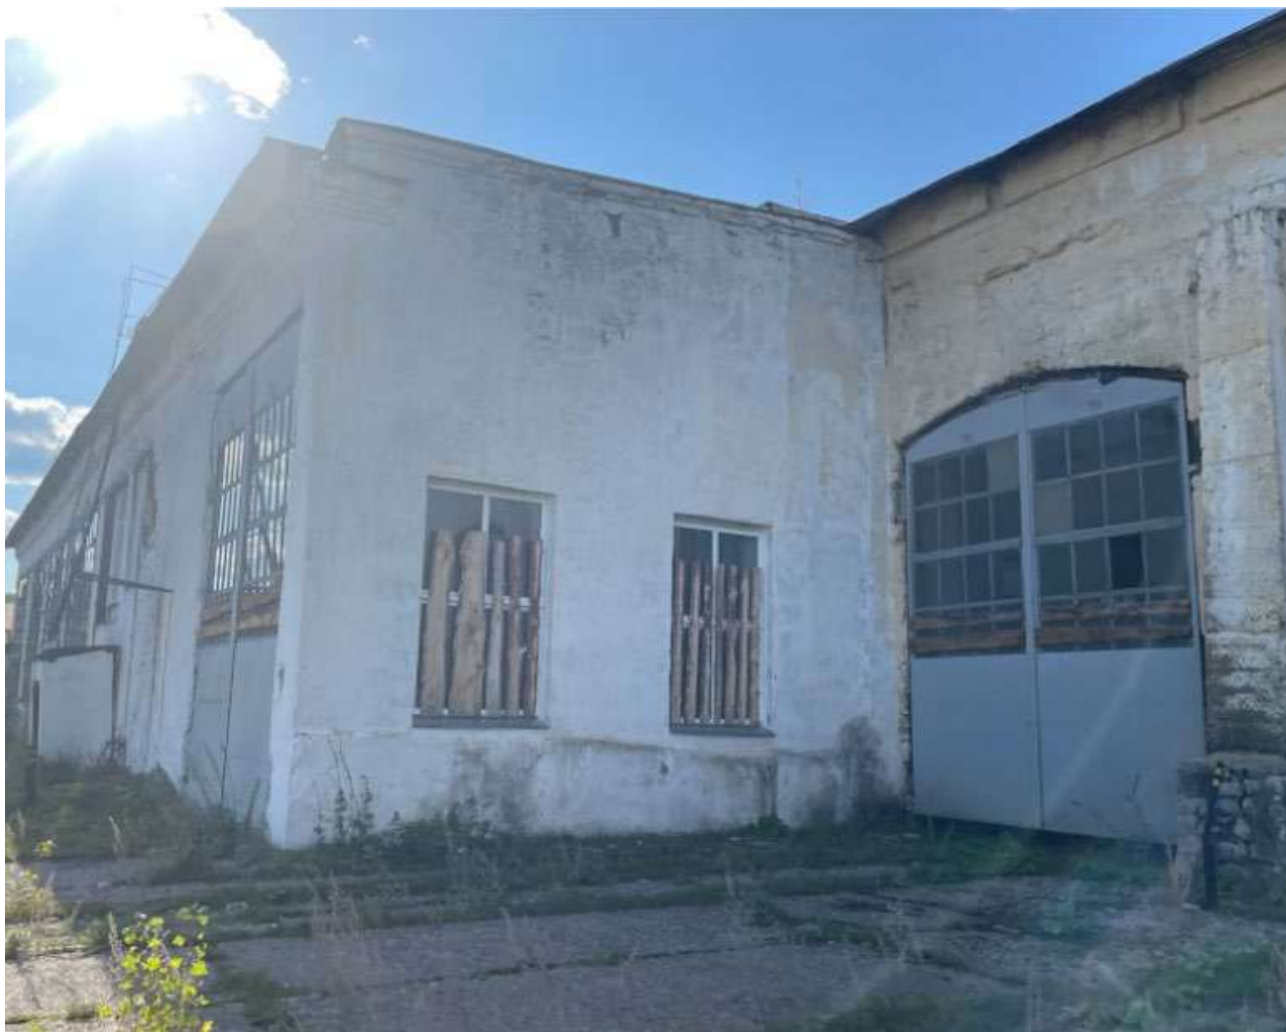
Фото 9. Выявленный объект культурного наследия «Здание железнодорожного депо» по адресу: Челябинская обл., г. Нязепетровск, Кутасова ул. Фрагмент восточного фасада восточной части выявленного объекта культурного наследия.

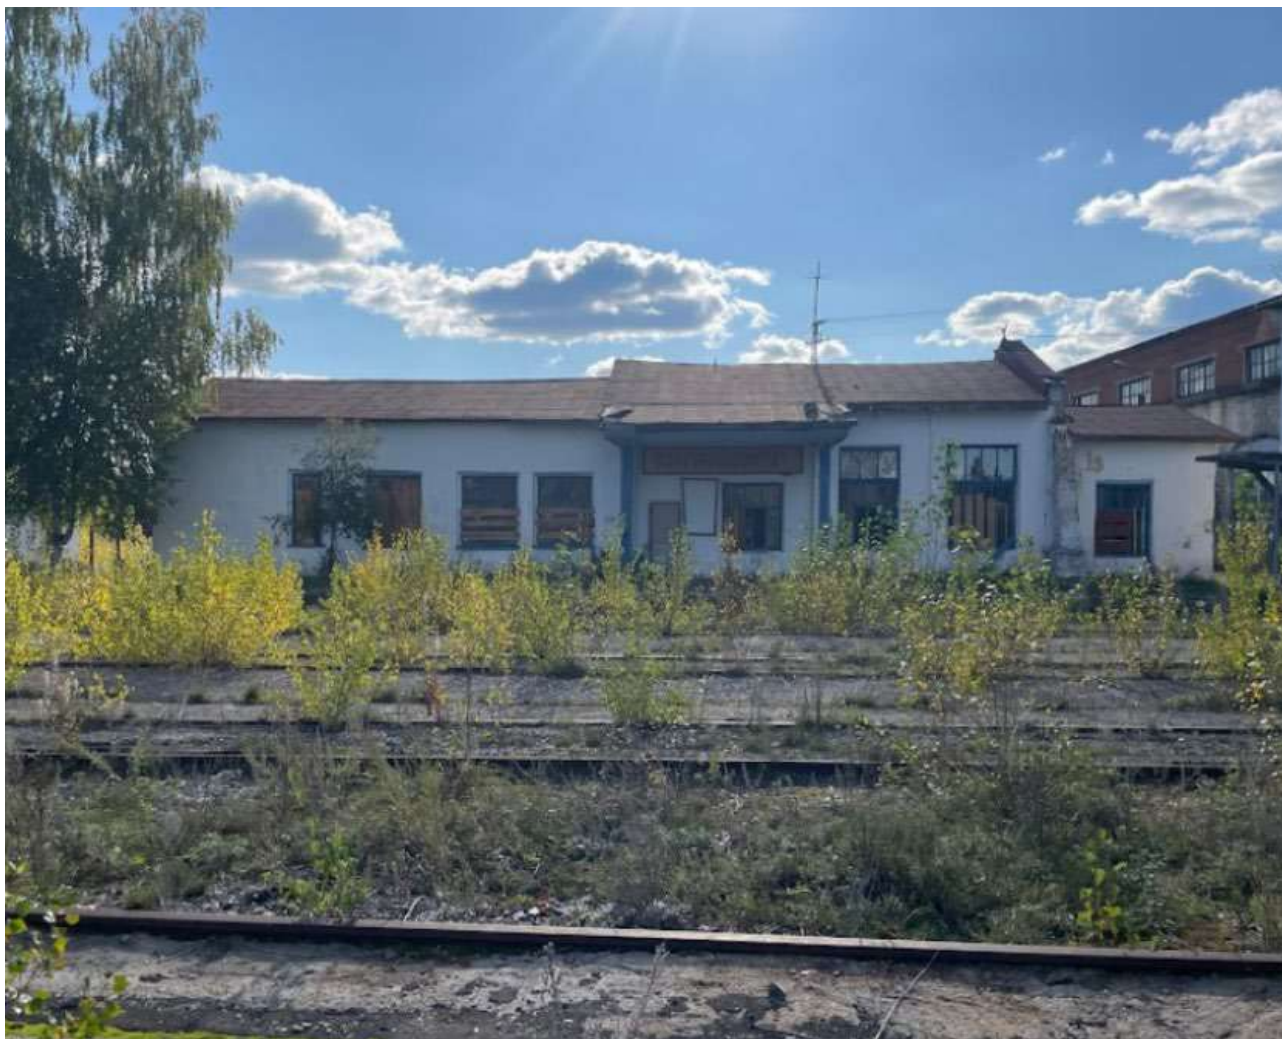
Фото 10. Выявленный объект культурного наследия «Здание железнодорожного депо» по адресу: Челябинская обл., г. Нязепетровск, Кутасова ул. Восточный флигель.

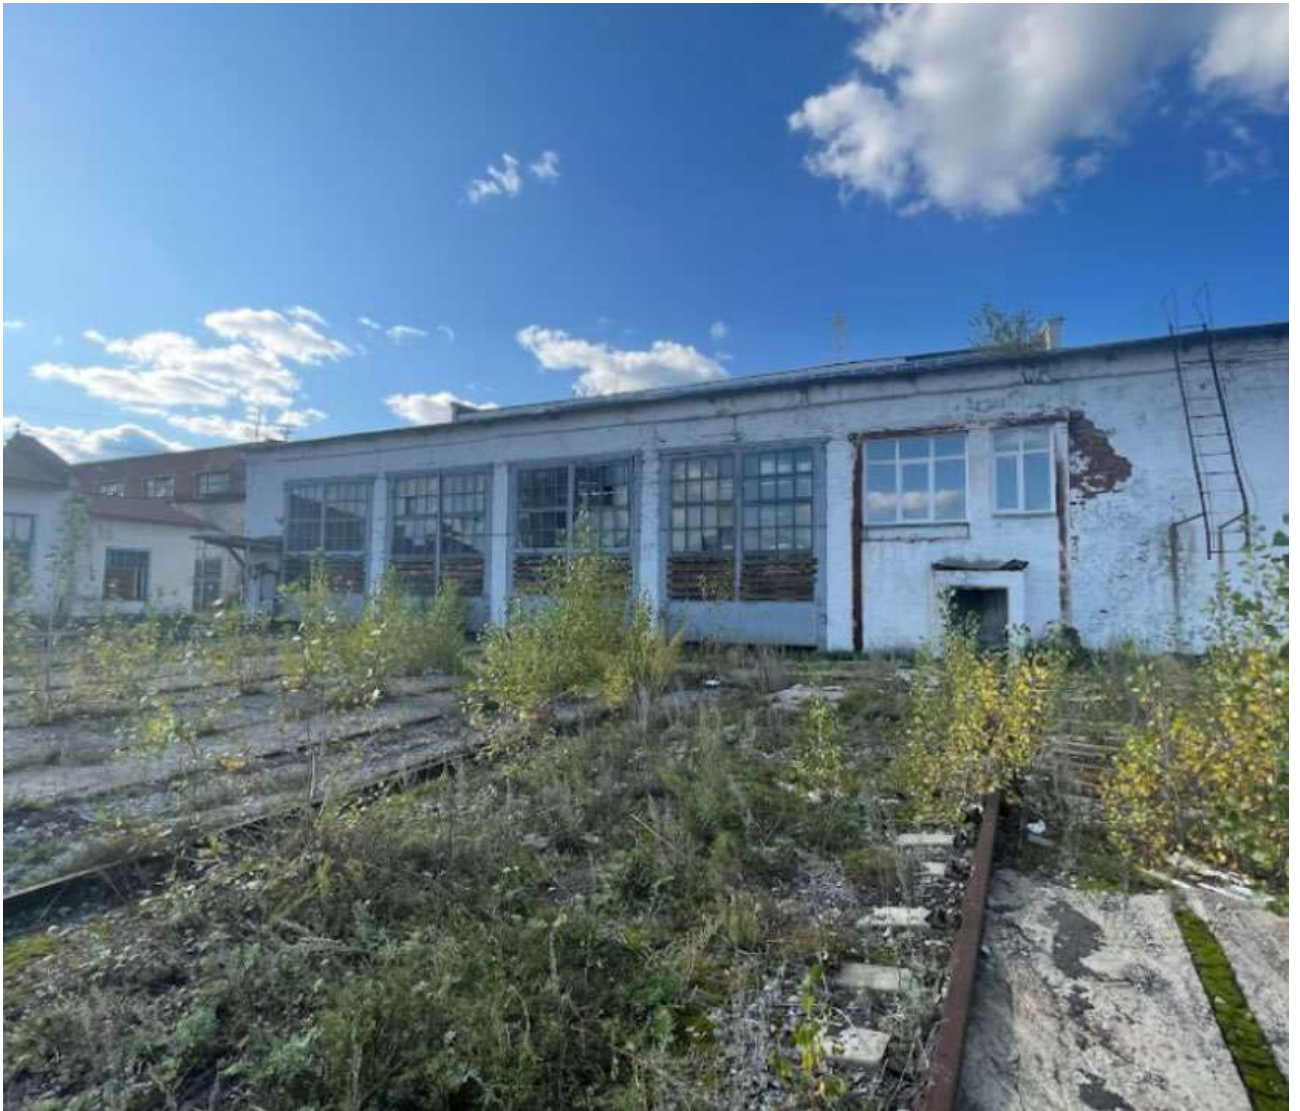
Фото 11. Выявленный объект культурного наследия «Здание железнодорожного депо» по адресу: Челябинская обл., г. Нязепетровск, Кутасова ул. Фрагмент восточного фасада восточной части выявленного объекта культурного наследия.

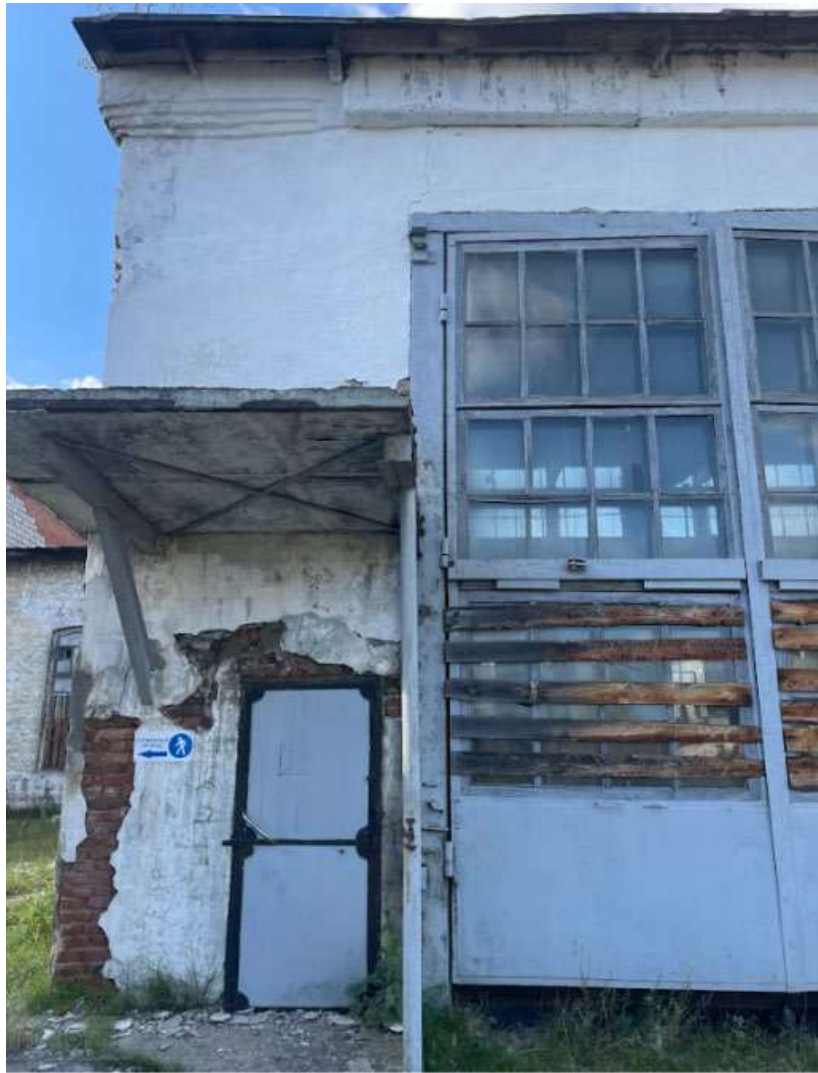
Фото 12. Выявленный объект культурного наследия «Здание железнодорожного депо» по адресу: Челябинская обл., г. Нязепетровск, Кутасова ул. Фрагмент восточного фасада восточной части выявленного объекта культурного наследия.

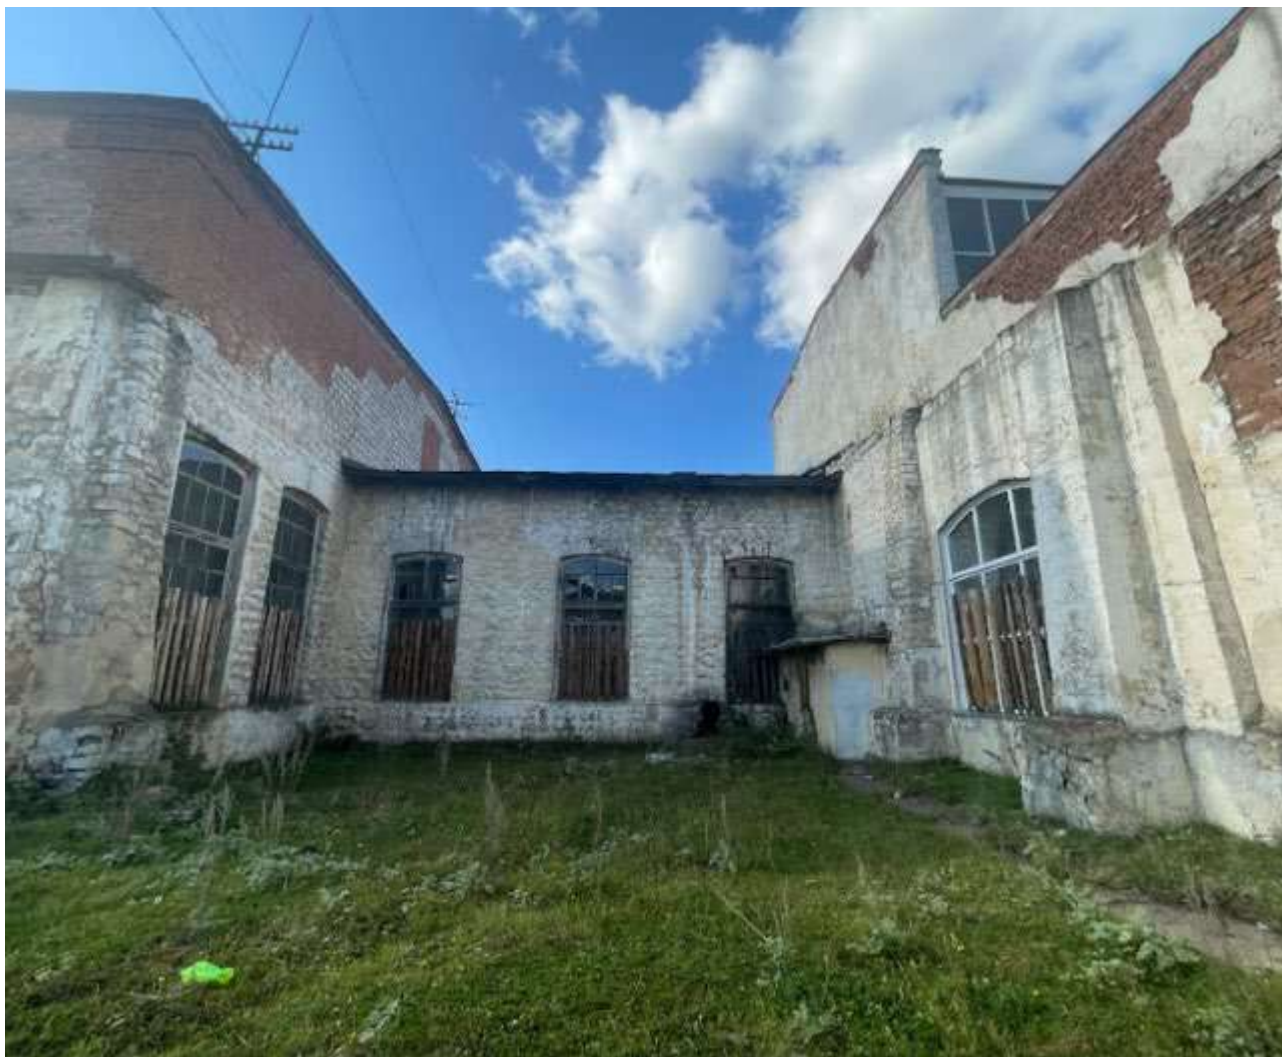
Фото 13. Выявленный объект культурного наследия «Здание железнодорожного депо» по адресу: Челябинская обл., г. Нязепетровск, Кутасова ул. Фрагмент восточного фасада западной части объекта культурного наследия.

Восточный фасад западной части решен в три оконные оси. Оконные проемы с лучковой перемычкой.

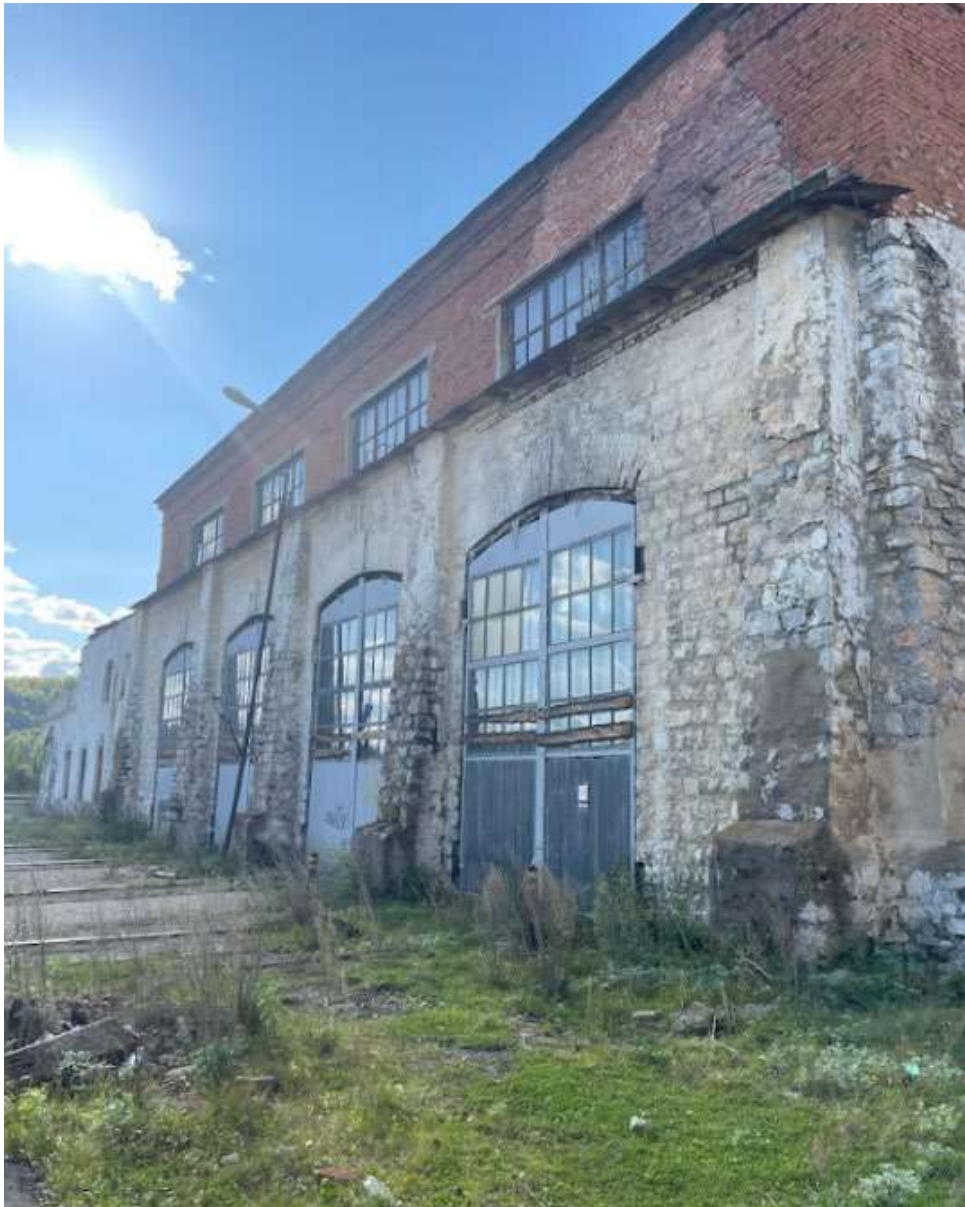
Фото 14. Выявленный объект культурного наследия «Здание железнодорожного депо» по адресу: Челябинская обл., г. Нязепетровск, Кутасова ул. Фрагмент восточного фасада южной части выявленного объекта культурного наследия.

Восточный фасад разбит на две части. Северная часть восточного фасада симметричная, решена в 4 оконные оси. Оконные проемы первого этажа с лучковой перемычкой. Между оконными проемами прямоугольные пиллястры. Оконные проемы второго этажа с прямоугольной перемычкой. Южная часть северного фасада решена в 4 оконные оси на первом этаже и в две на втором. Юго-восточный угол оформлен лепным ступенчатым карнизом.

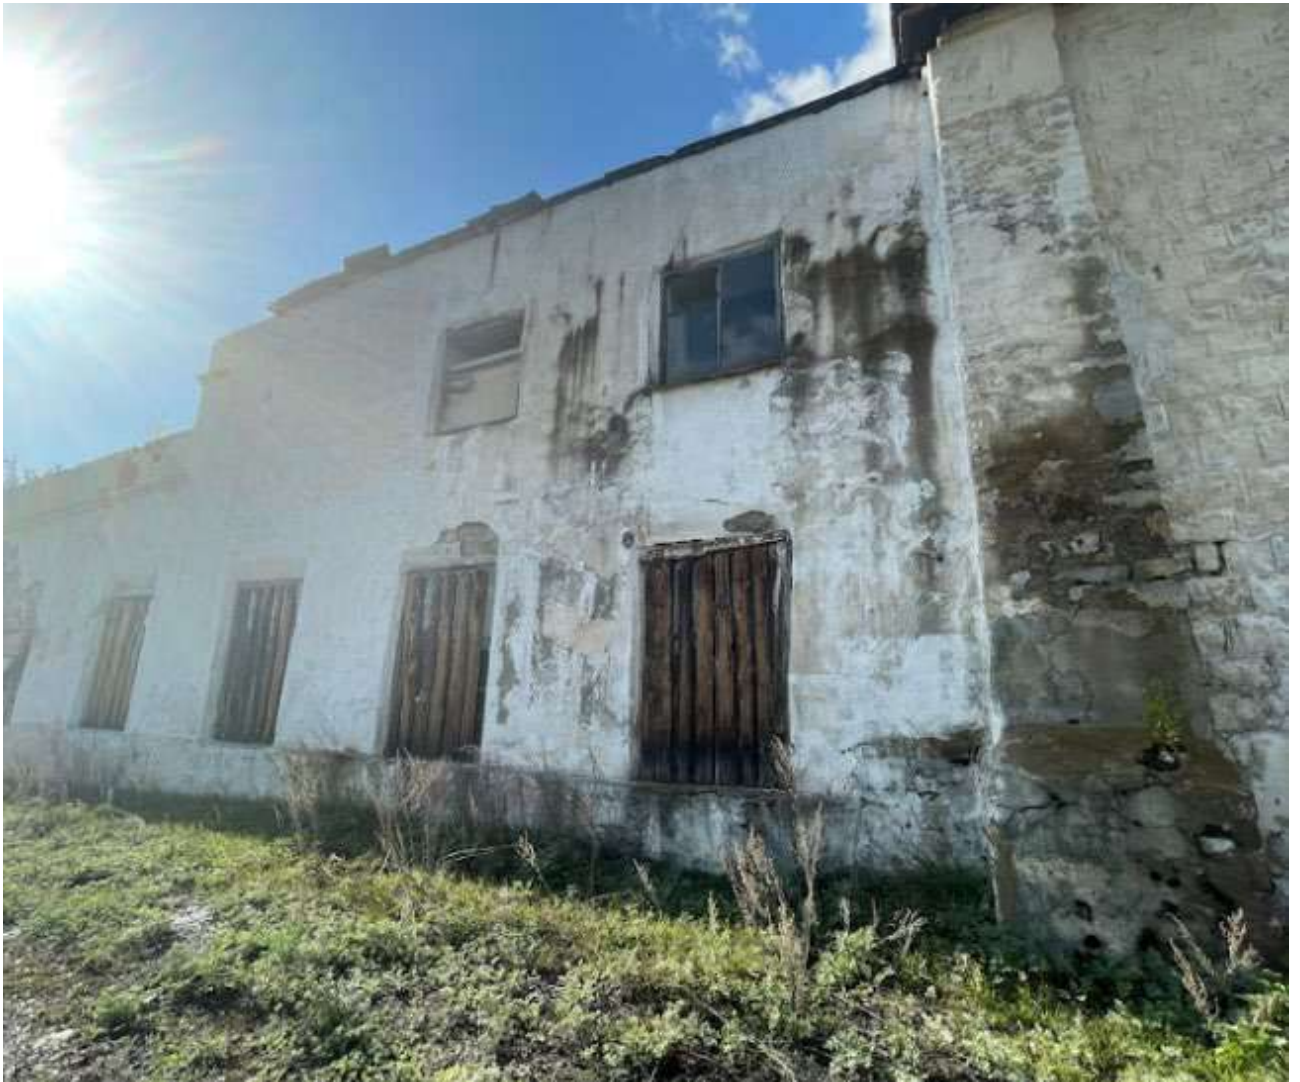
Фото 15. Выявленный объект культурного наследия «Здание железнодорожного депо» по адресу: Челябинская обл., г. Нязепетровск, Кутасова ул. Фрагмент восточного фасада южной части выявленного объекта культурного наследия.

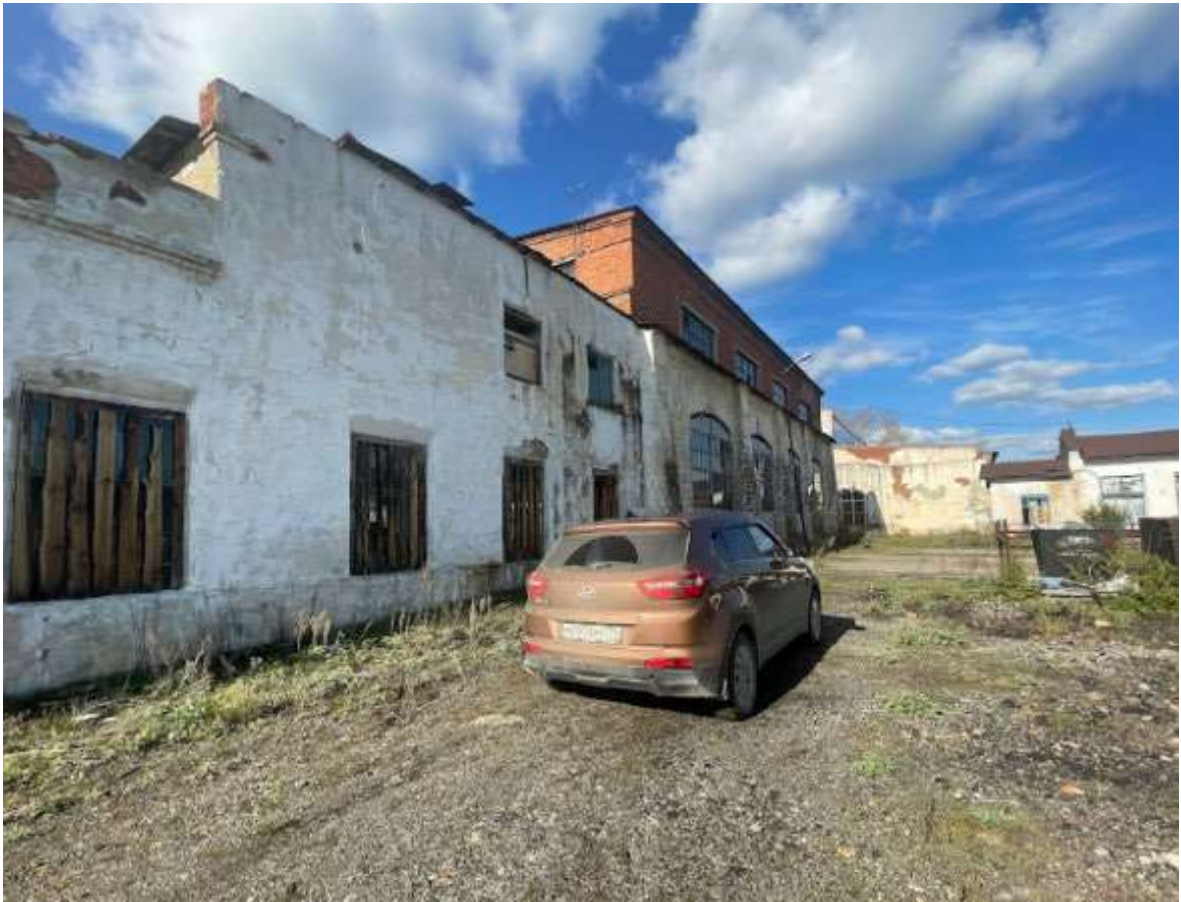
Фото 16. Выявленный объект культурного наследия «Здание железнодорожного депо» по адресу: Челябинская обл., г. Нязепетровск, Кутасова ул. Фрагмент восточного фасада южной части выявленного объекта культурного наследия.

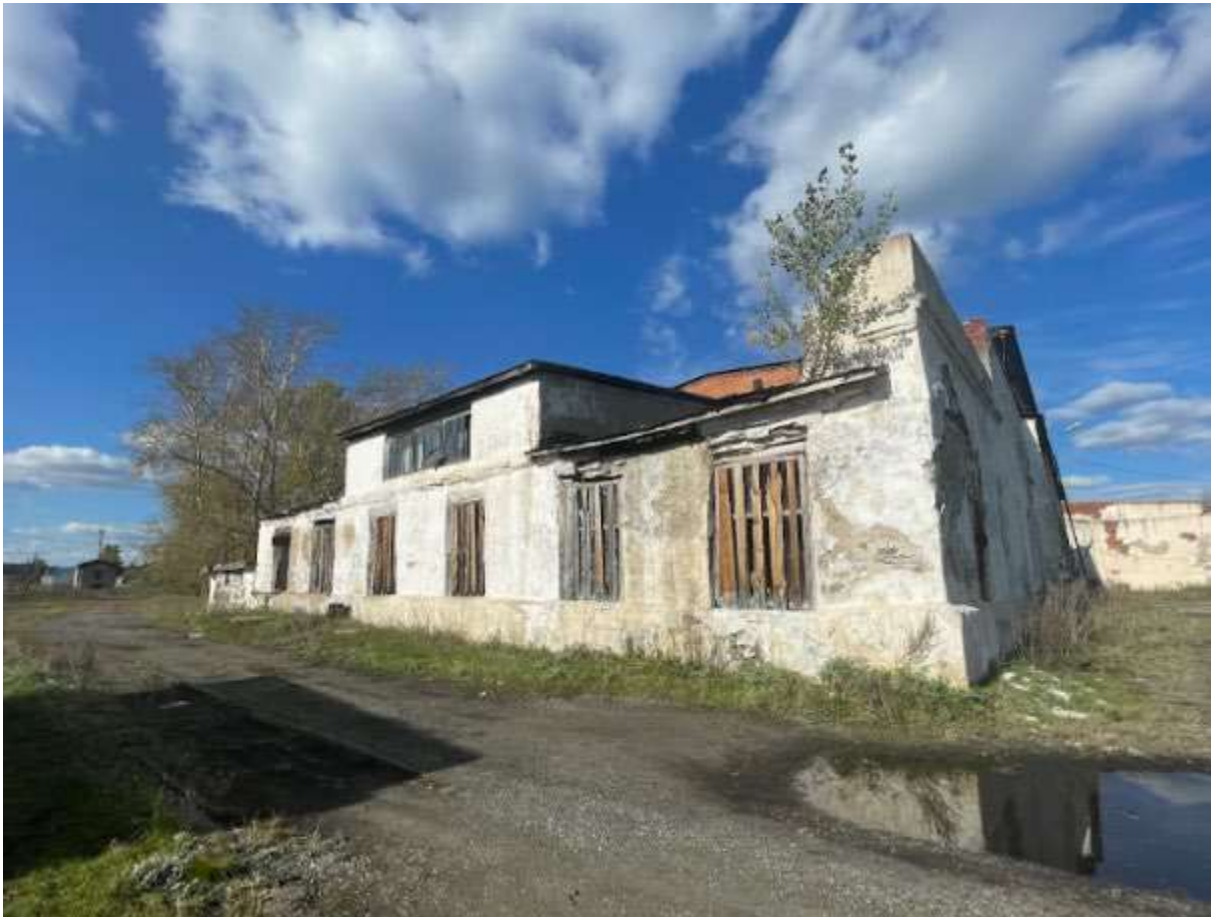
Фото 17. Выявленный объект культурного наследия «Здание железнодорожного депо» по адресу: Челябинская обл., г. Нязепетровск, Кутасова ул. Южный фасад южной части выявленного объекта культурного наследия.
