АКТ
государственной историко-культурной экспертизы
выявленного объекта культурного наследия в целях обоснования целесообразности
включения такого объекта в единый государственный реестр объектов культурного
наследия (памятников истории и культуры) народов Российской Федерации
«Здание железнодорожного депо», расположенного по адресу: Челябинская обл., г.
Нязепетровск, Кутасова ул.

г. Нязепетровск

2023 г.

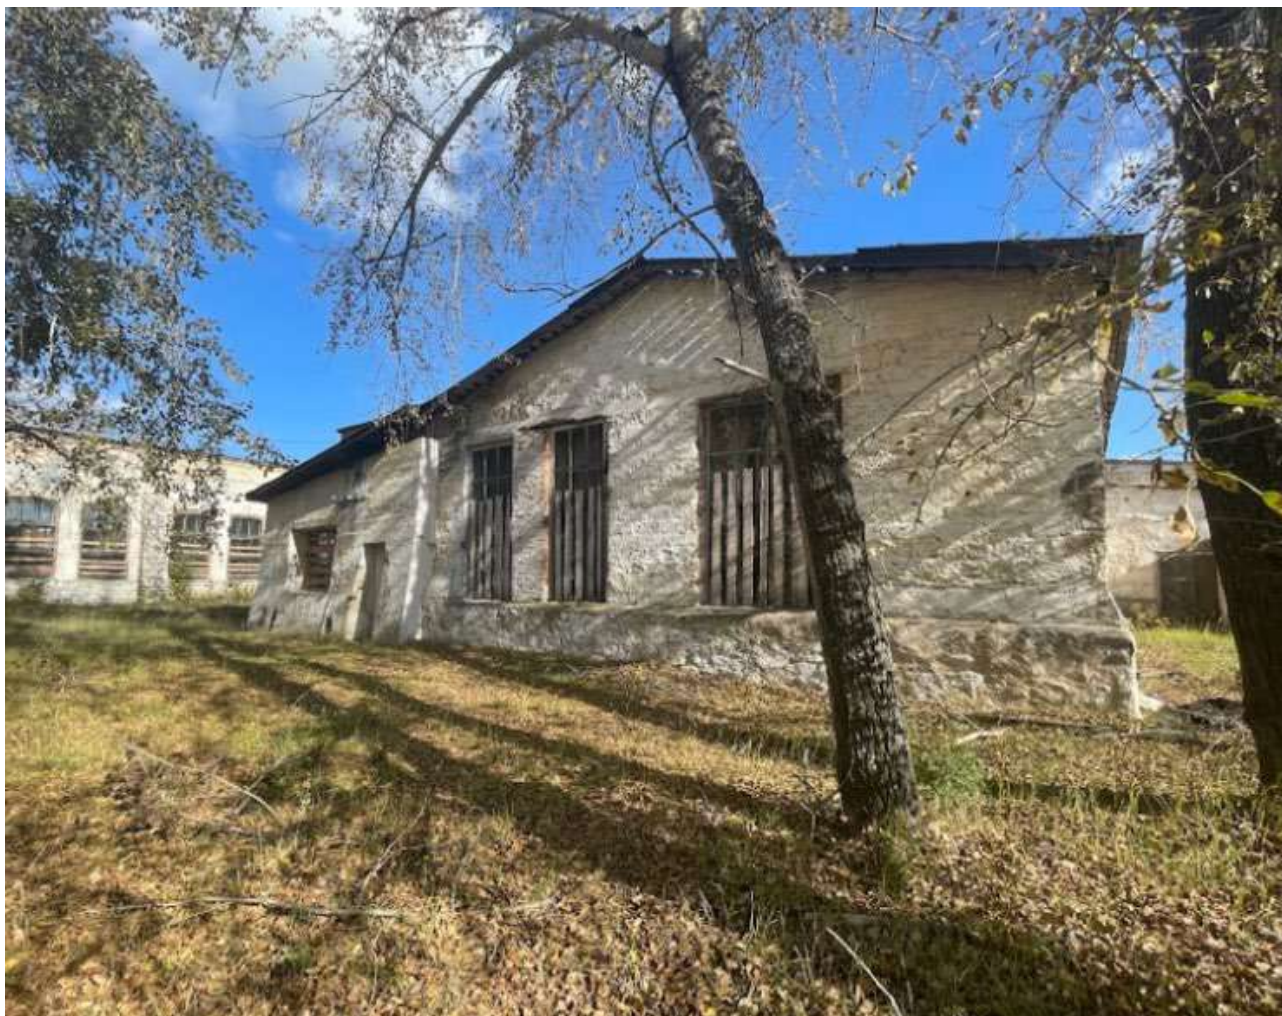
Фото 18. Выявленный объект культурного наследия «Здание железнодорожного депо» по адресу: Челябинская обл., г. Нязепетровск, Кутасова ул. Южный флигель.

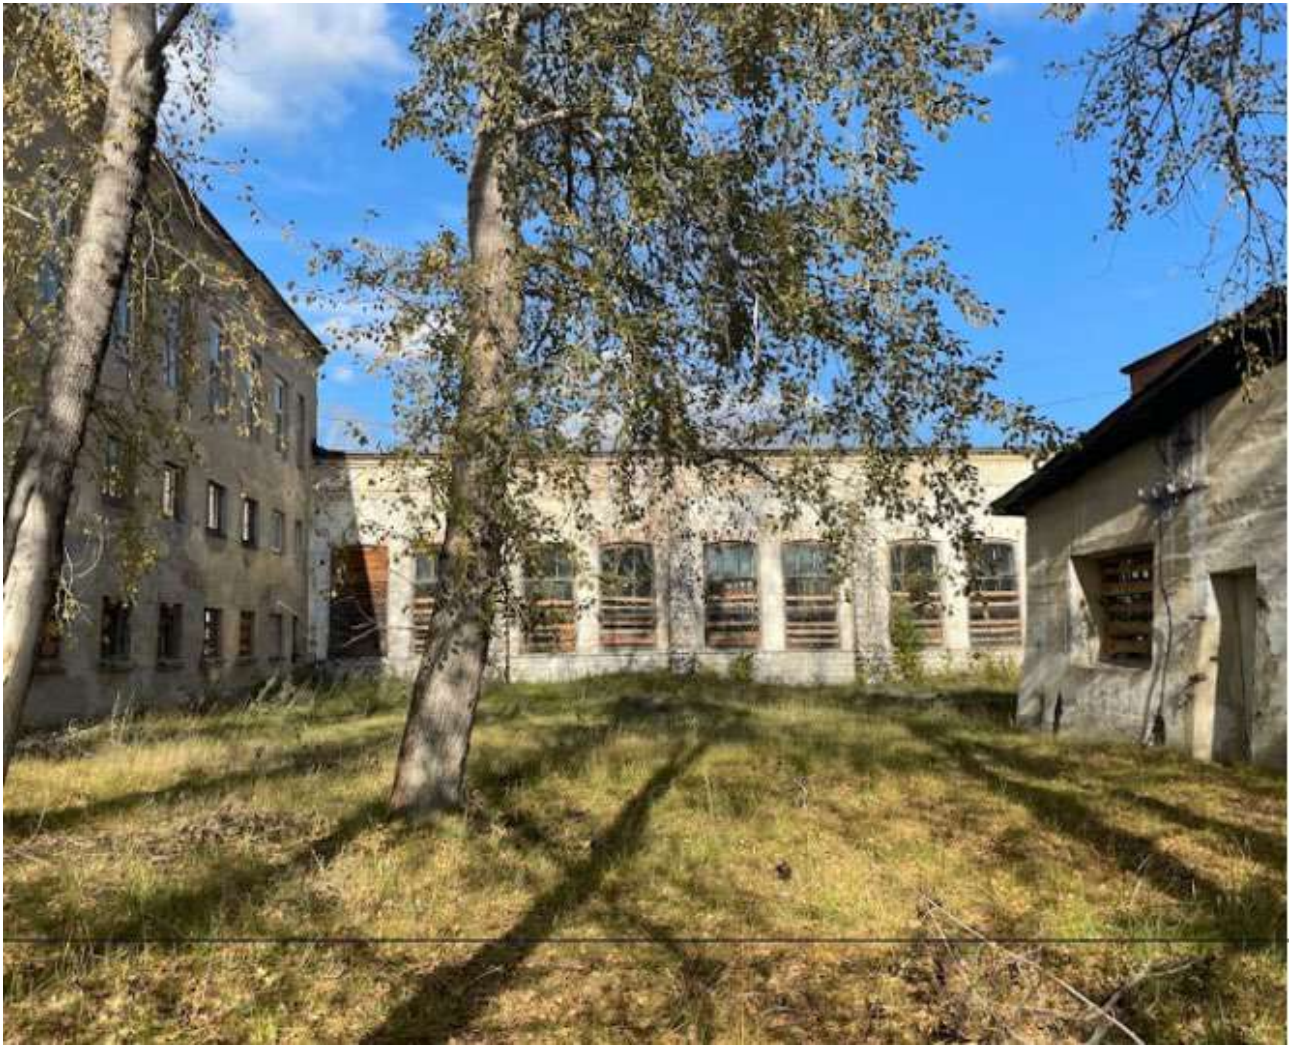
Фото 19. Выявленный объект культурного наследия «Здание железнодорожного депо» по адресу: Челябинская обл., г. Нязепетровск, Кутасова ул. Фрагмент южного фасада западной части выявленного объекта культурного наследия.

Южный фасад симметричный, разделен на два фрагмента пристройкой. Восточный фрагмент решен в 9 оконных осей. Оконные проемы с лучковой перемычкой. Между 2-3, 4-5, 6-7, 8-9 оконными осями прямоугольная в плане пилястра. Западный фрагмент решен в 11 оконных осей. Оконные проемы с лучковой перемычкой. Между 2-3, 4-5, 6-7, 8-9, 10-11 оконными осями прямоугольная в плане пилястра.

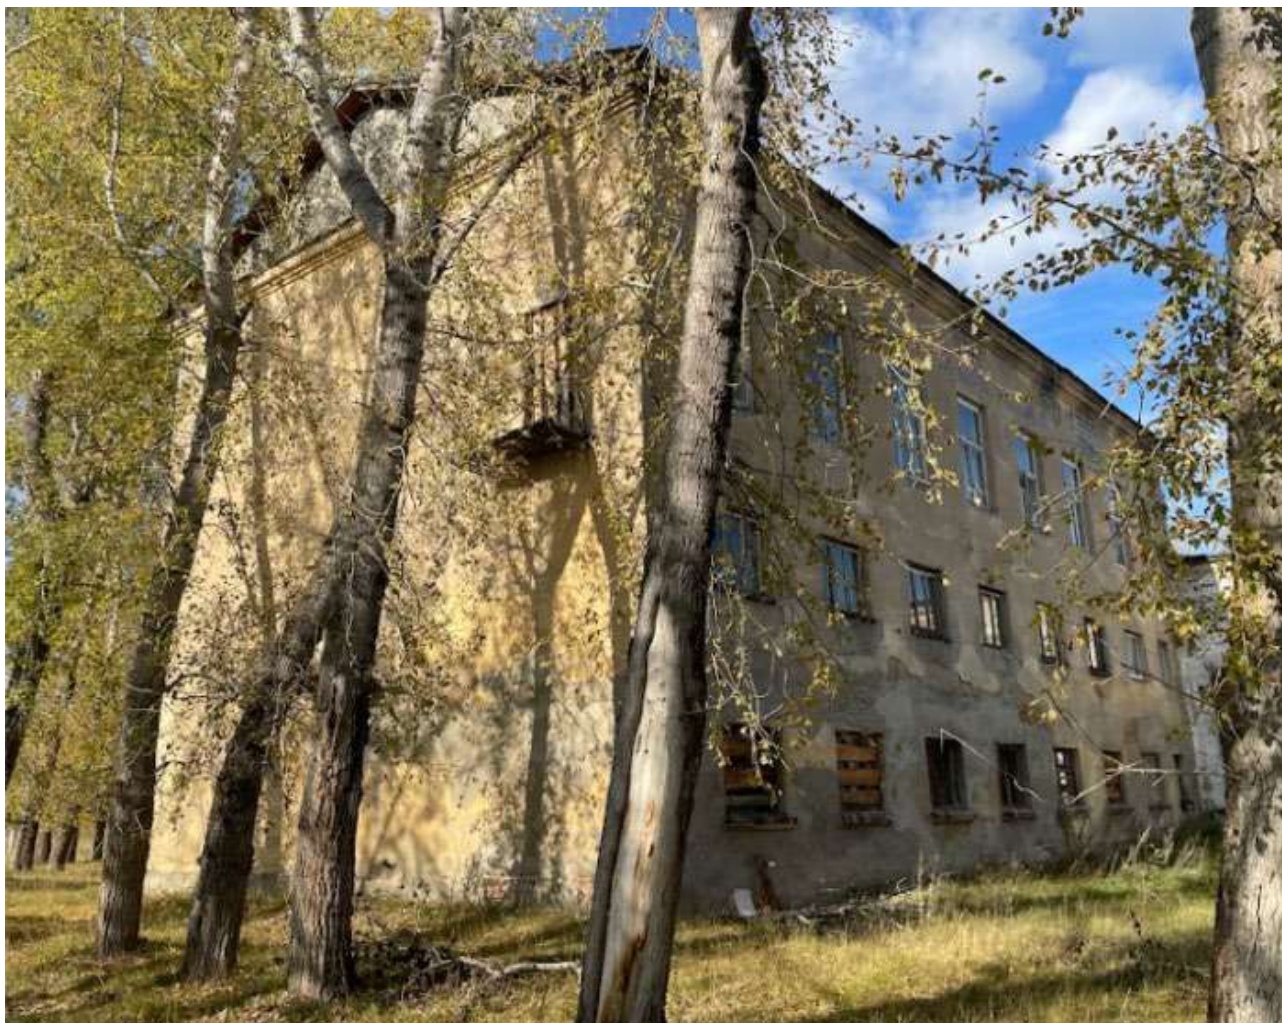
Фото 20. Выявленный объект культурного наследия «Здание железнодорожного депо» по адресу: Челябинская обл., г. Нязепетровск, Кутасова ул. Общий вид юго-западной пристройки выявленного объекта культурного наследия.

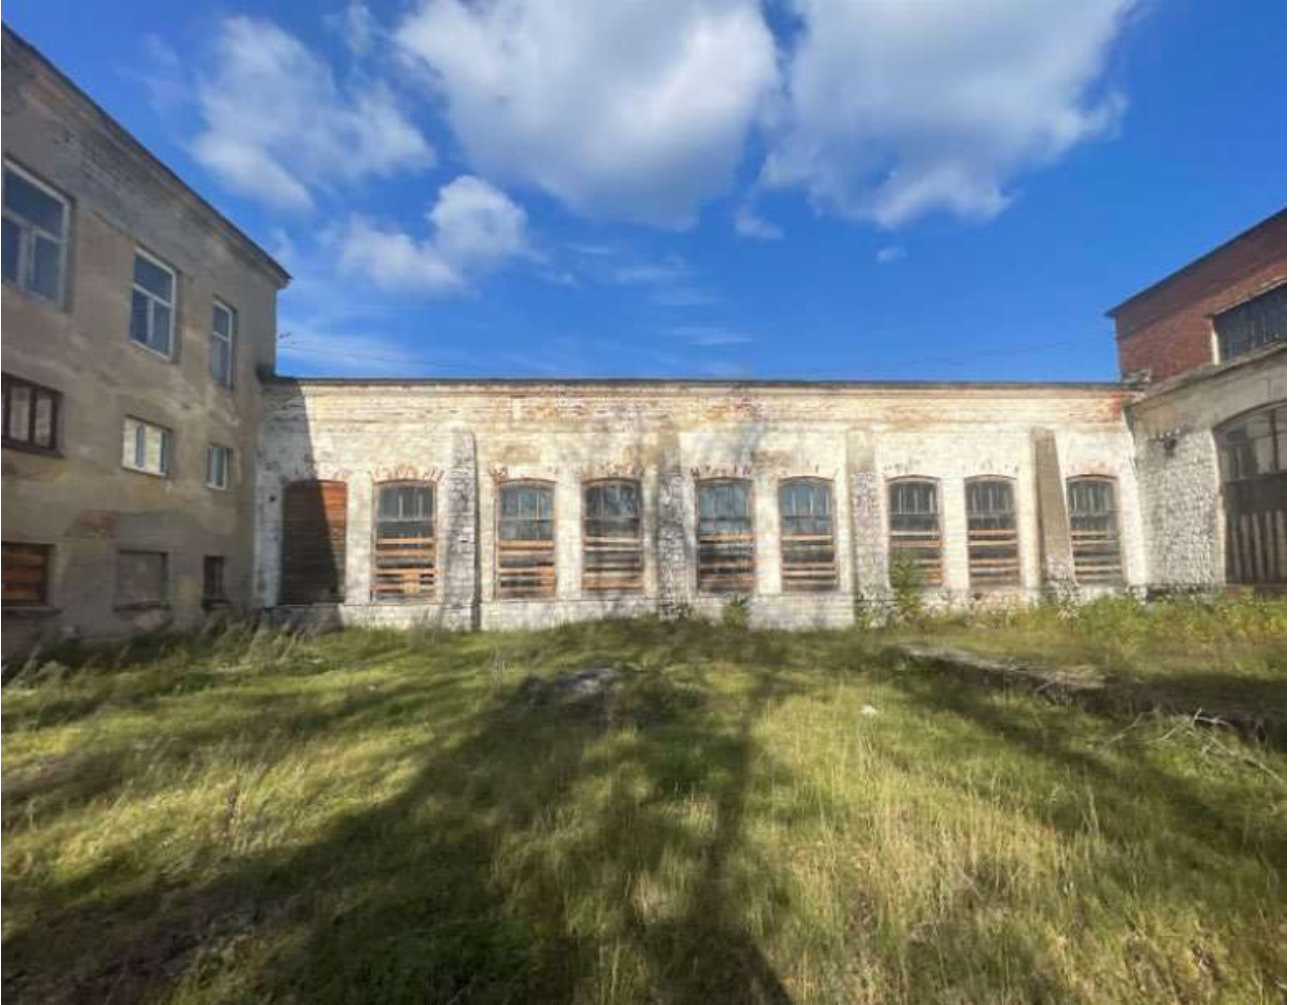
Фото 21. Выявленный объект культурного наследия «Здание железнодорожного депо» по адресу: Челябинская обл., г. Нязепетровск, Кутасова ул. Фрагмент южного фасада западной части объекта культурного наследия.

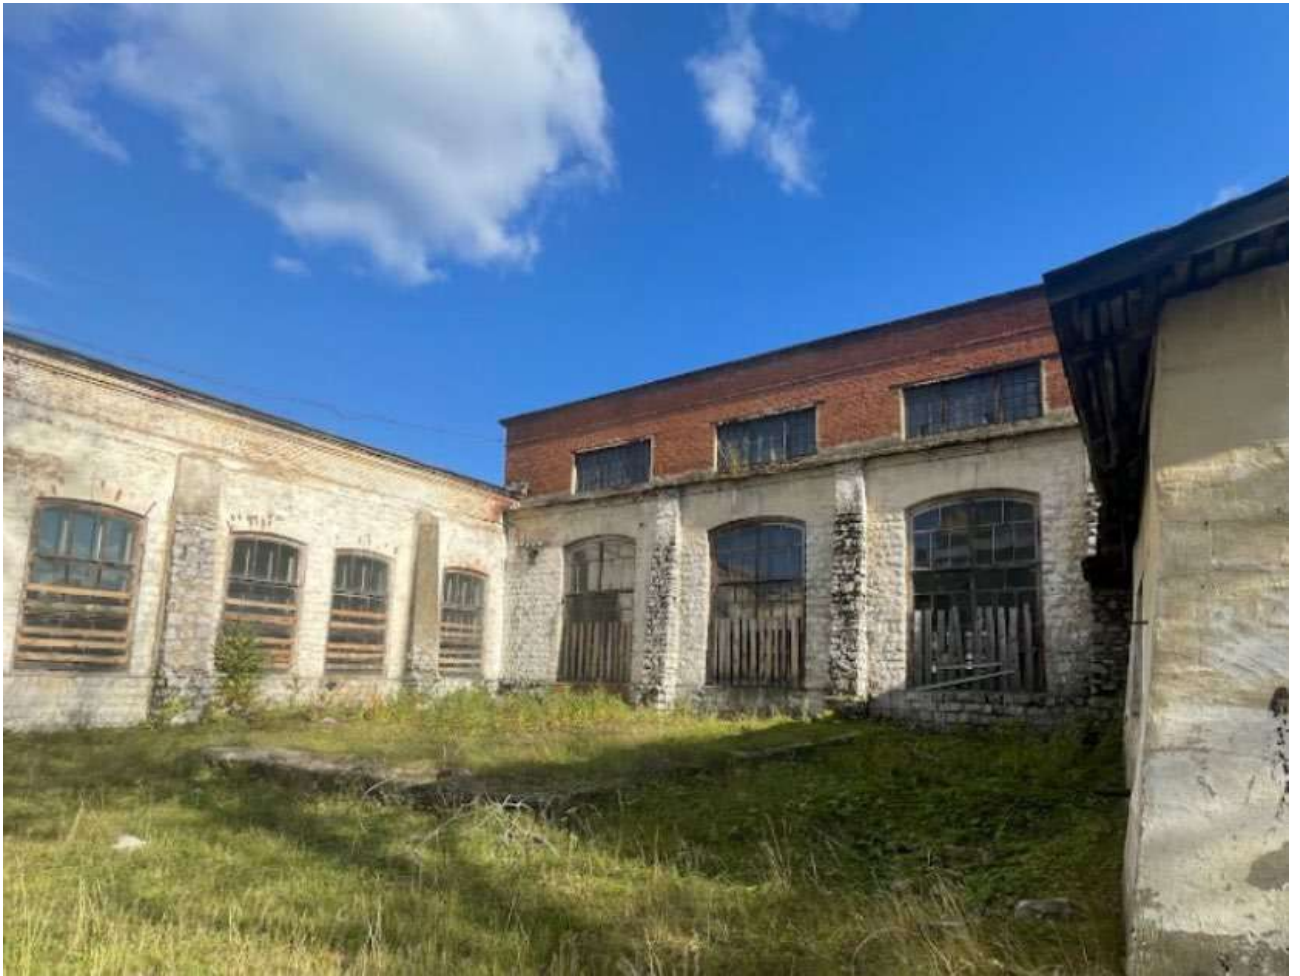
Фото 22. Выявленный объект культурного наследия «Здание железнодорожного депо» по адресу: Челябинская обл., г. Нязепетровск, Кутасова ул. Фрагмент западного фасада южной части объекта культурного наследия.

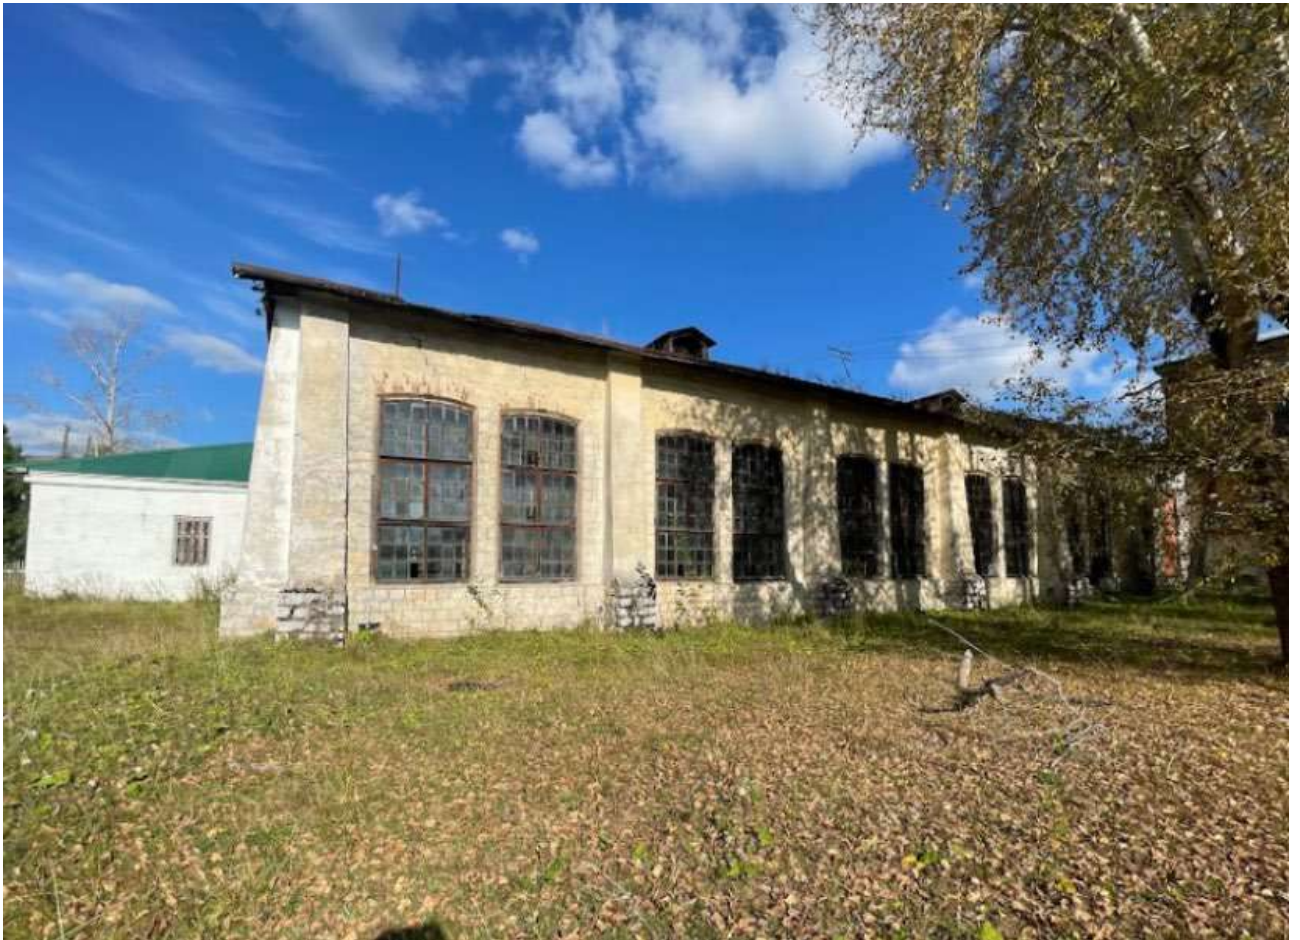
Фото 23. Выявленный объект культурного наследия «Здание железнодорожного депо» по адресу: Челябинская обл., г. Нязепетровск, Кутасова ул. Фрагмент южного фасада западной части объекта культурного наследия.

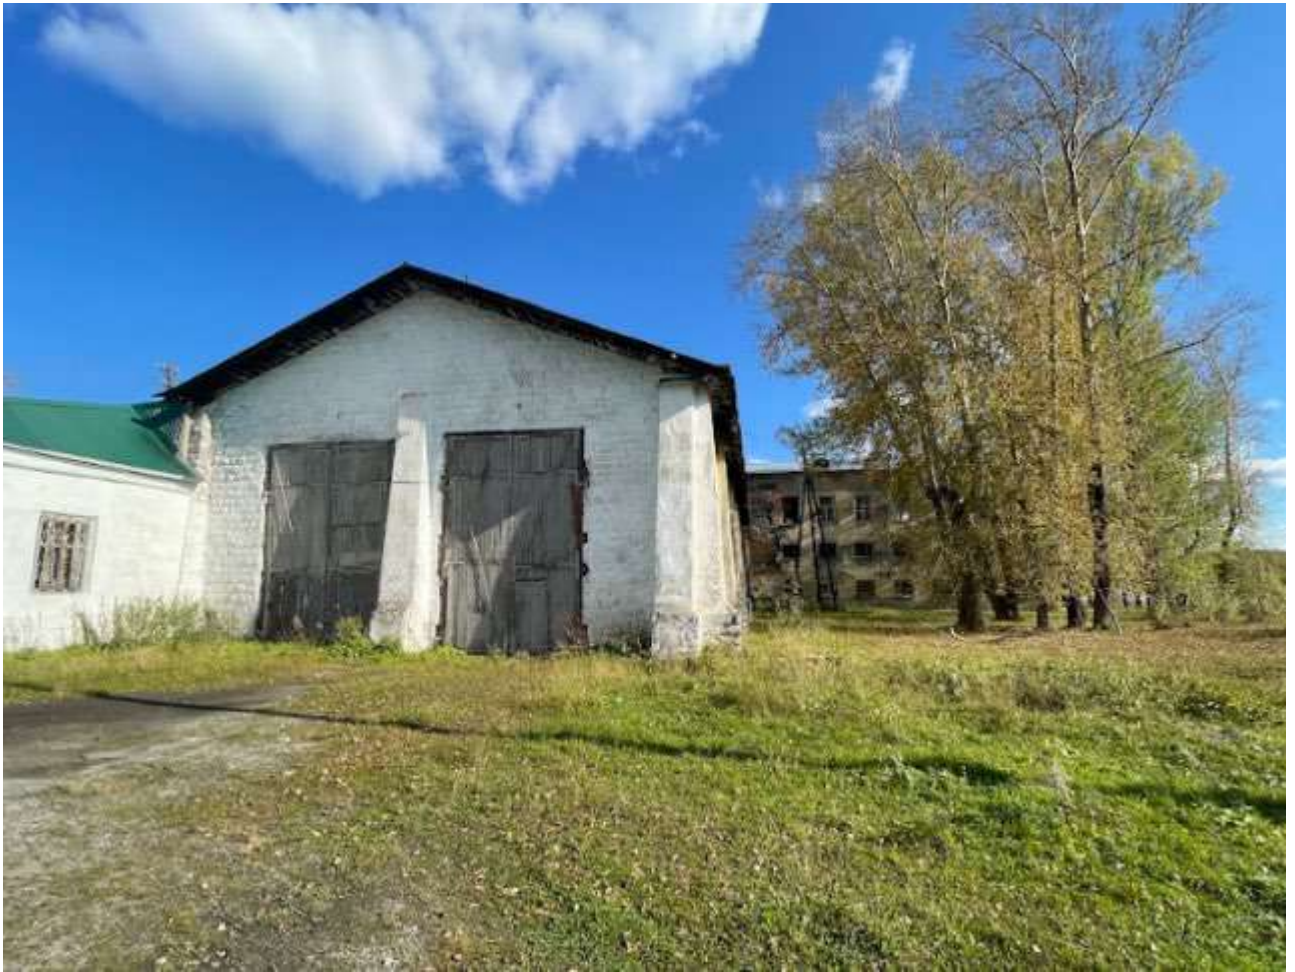
Фото 24. Выявленный объект культурного наследия «Здание железнодорожного депо» по адресу: Челябинская обл., г. Нязепетровск, Кутасова ул. Западный фасад западной части объекта культурного наследия.

Западный фасад симметричный, решен в 2 оконные оси. Между проемами, на северо-западном, юго-западном углу фасада прямоугольная в плане пилястра. Оконные проемы с прямоугольной перемычкой.

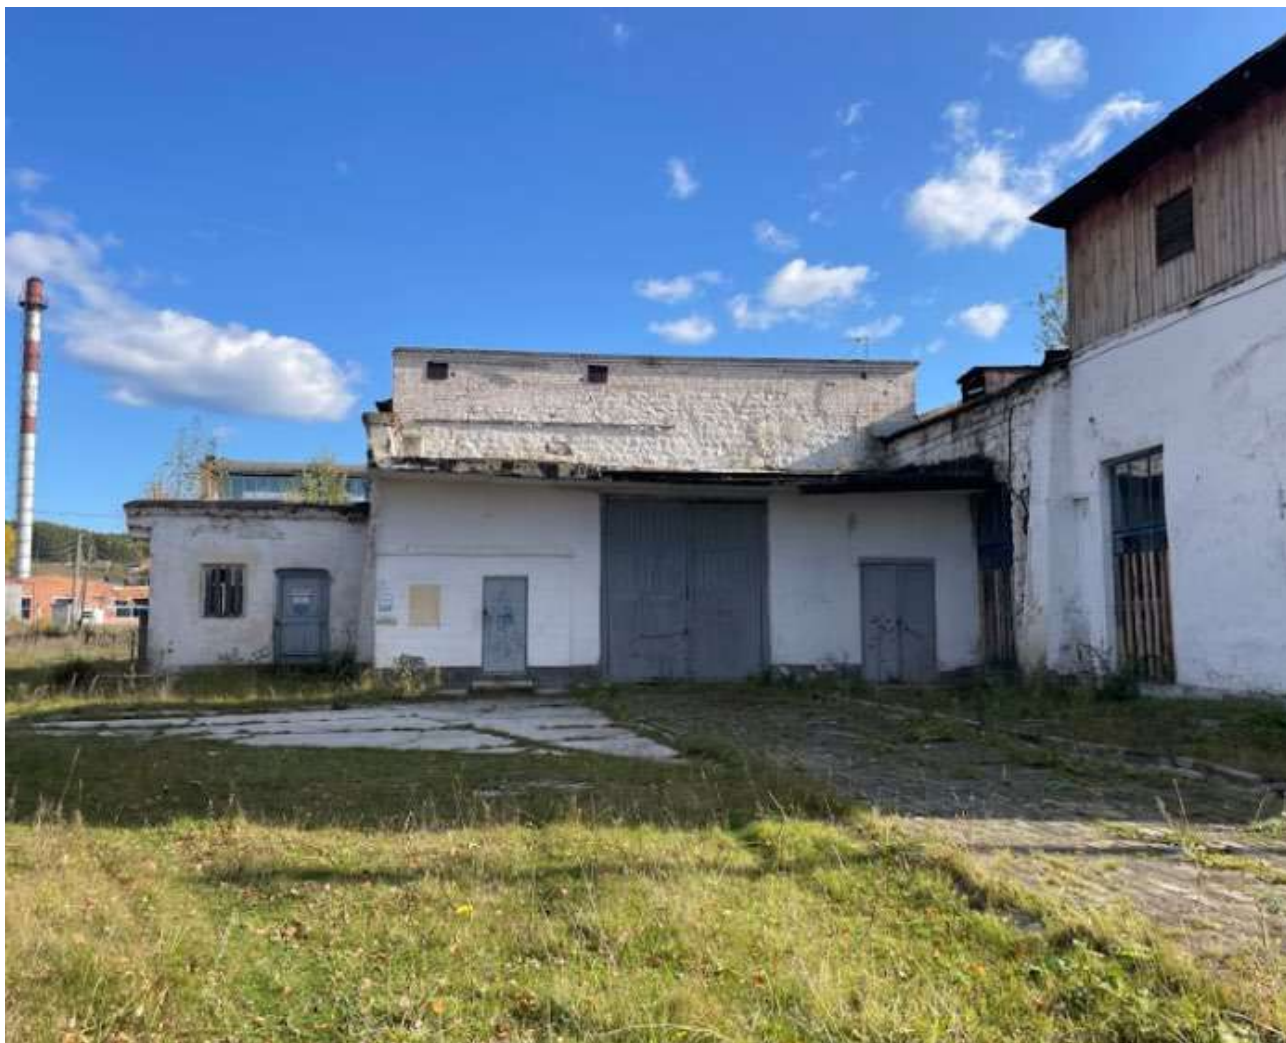
Фото 25. Выявленный объект культурного наследия «Здание железнодорожного депо» по адресу: Челябинская обл., г. Нязепетровск, Кутасова ул. Северная пристройка объекта культурного наследия.

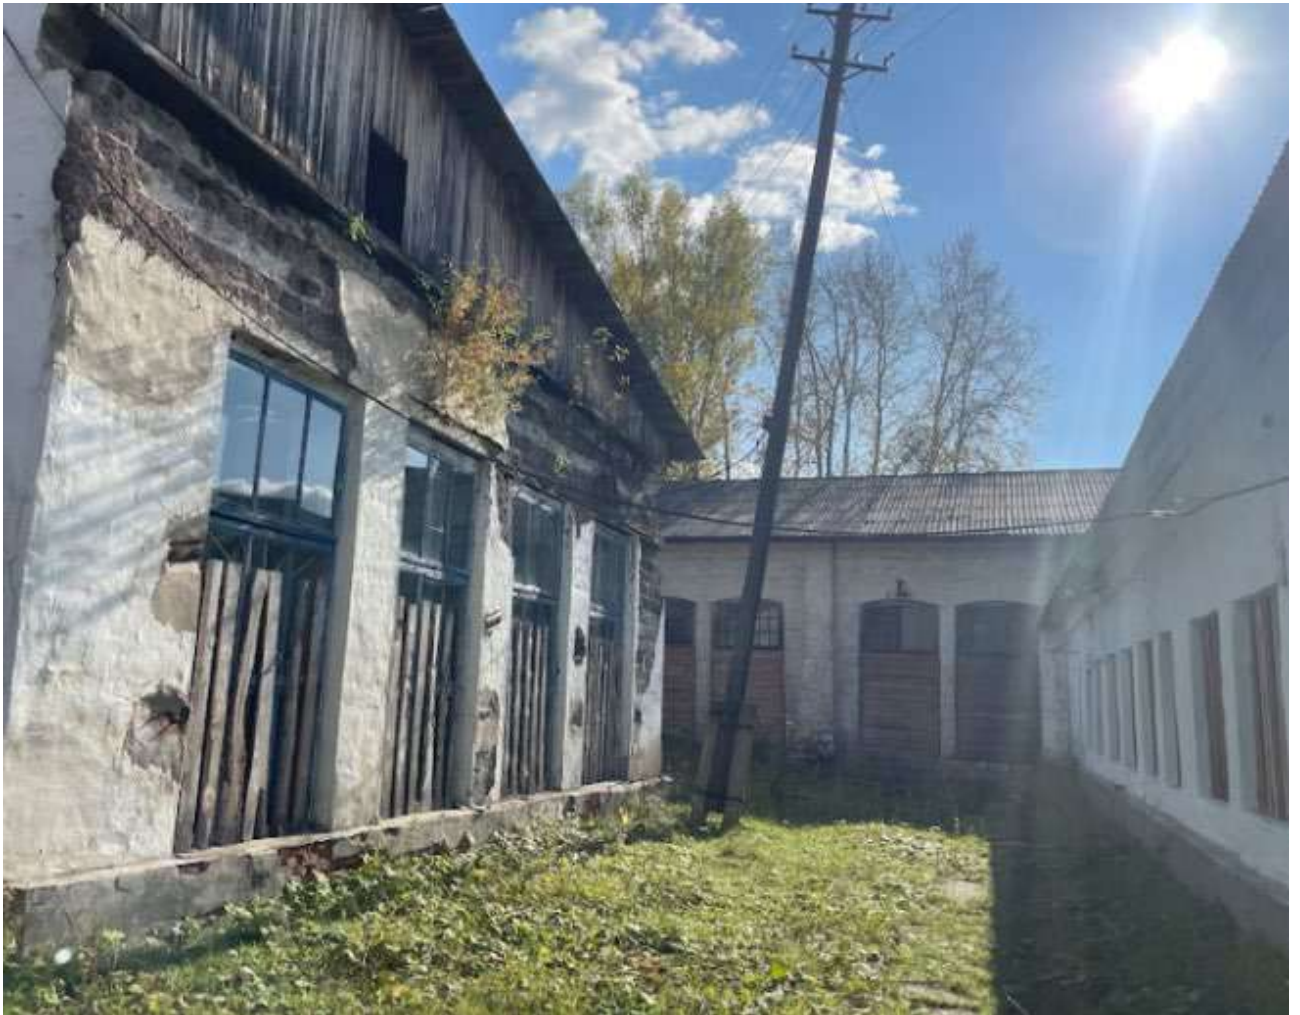
Фото 26. Выявленный объект культурного наследия «Здание железнодорожного депо» по адресу: Челябинская обл., г. Нязепетровск, Кутасова ул. Фрагмент северного фасада западной части объекта культурного наследия.

Северный фасад разделен на два фрагмента. Восточный каменный фрагмент решен в три оконные оси. Оконные проемы с прямоугольной перемычкой. Западный кирпичный фрагмент решен в 4 оконные оси. Оконные проемы с лучковой перемычкой. Между 2 и 3 оконными осями прямоугольная в плане пиллястра.

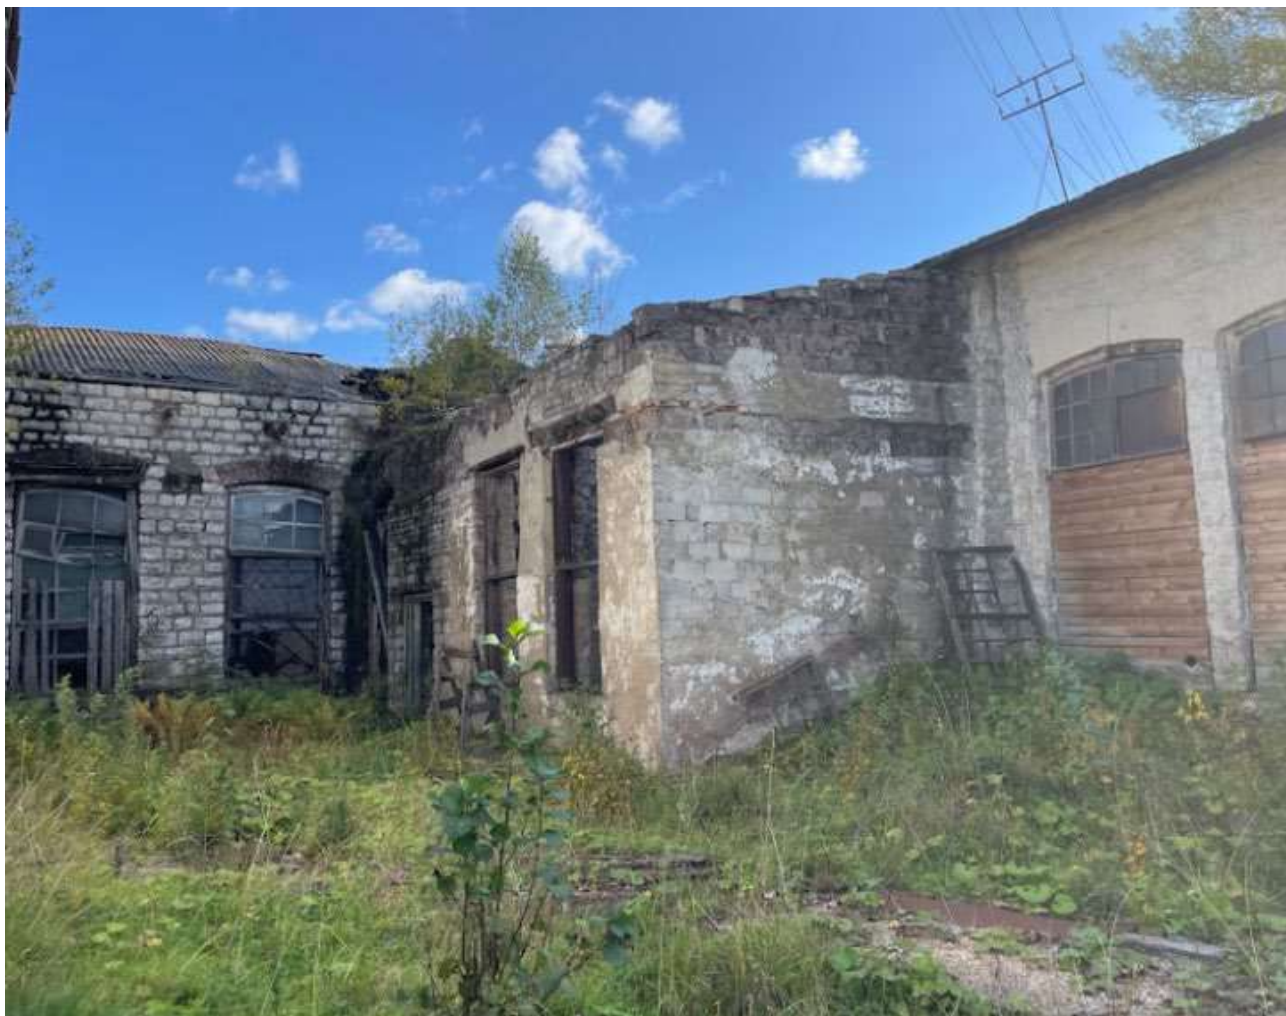
Фото 27. Выявленный объект культурного наследия «Здание железнодорожного депо» по адресу: Челябинская обл., г. Нязепетровск, Кутасова ул. Фрагмент северного фасада западной части объекта культурного наследия.

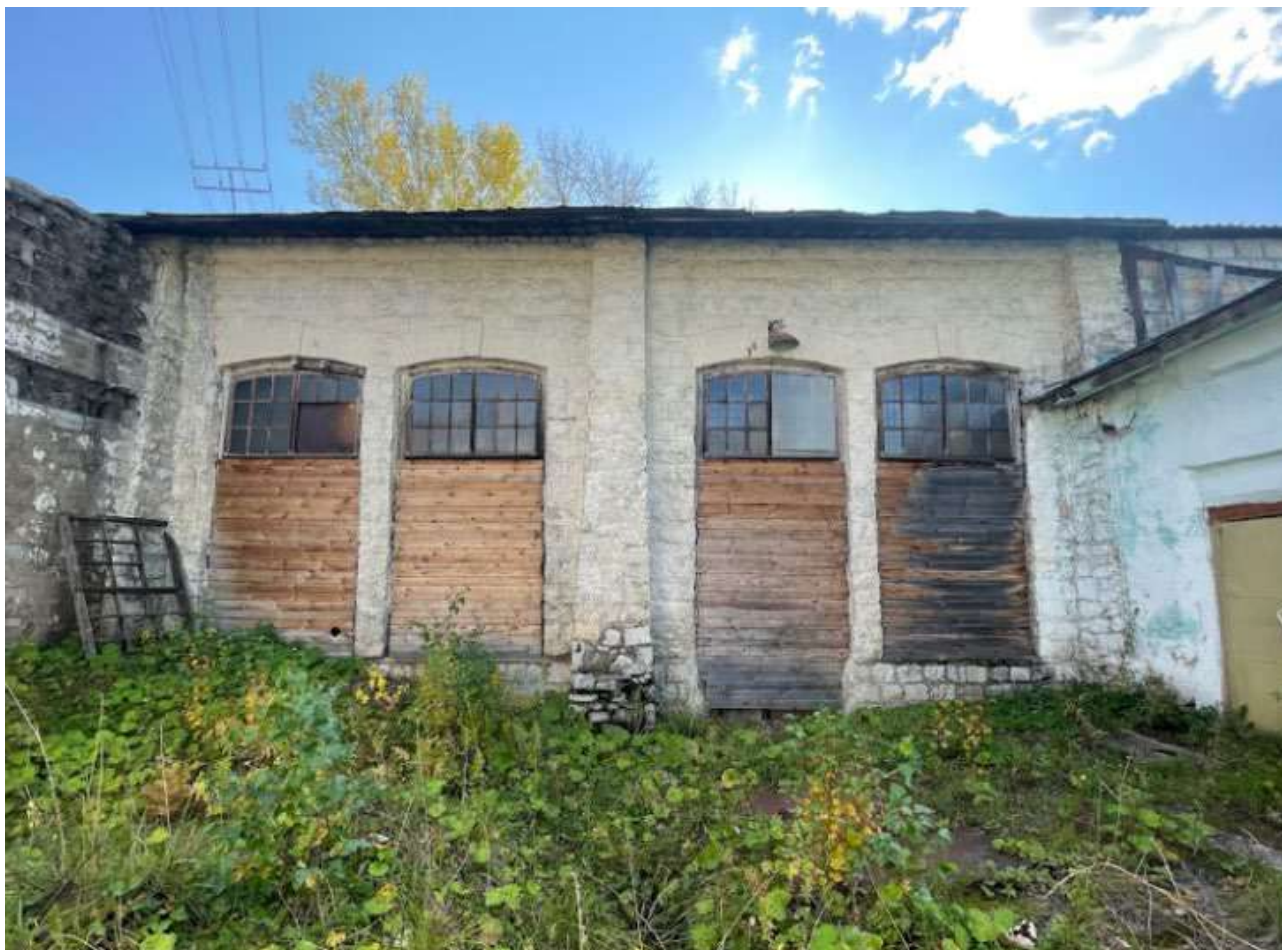
Фото 28. Выявленный объект культурного наследия «Здание железнодорожного депо» по адресу: Челябинская обл., г. Нязепетровск, Кутасова ул. Фрагмент северного фасада западной части объекта культурного наследия.

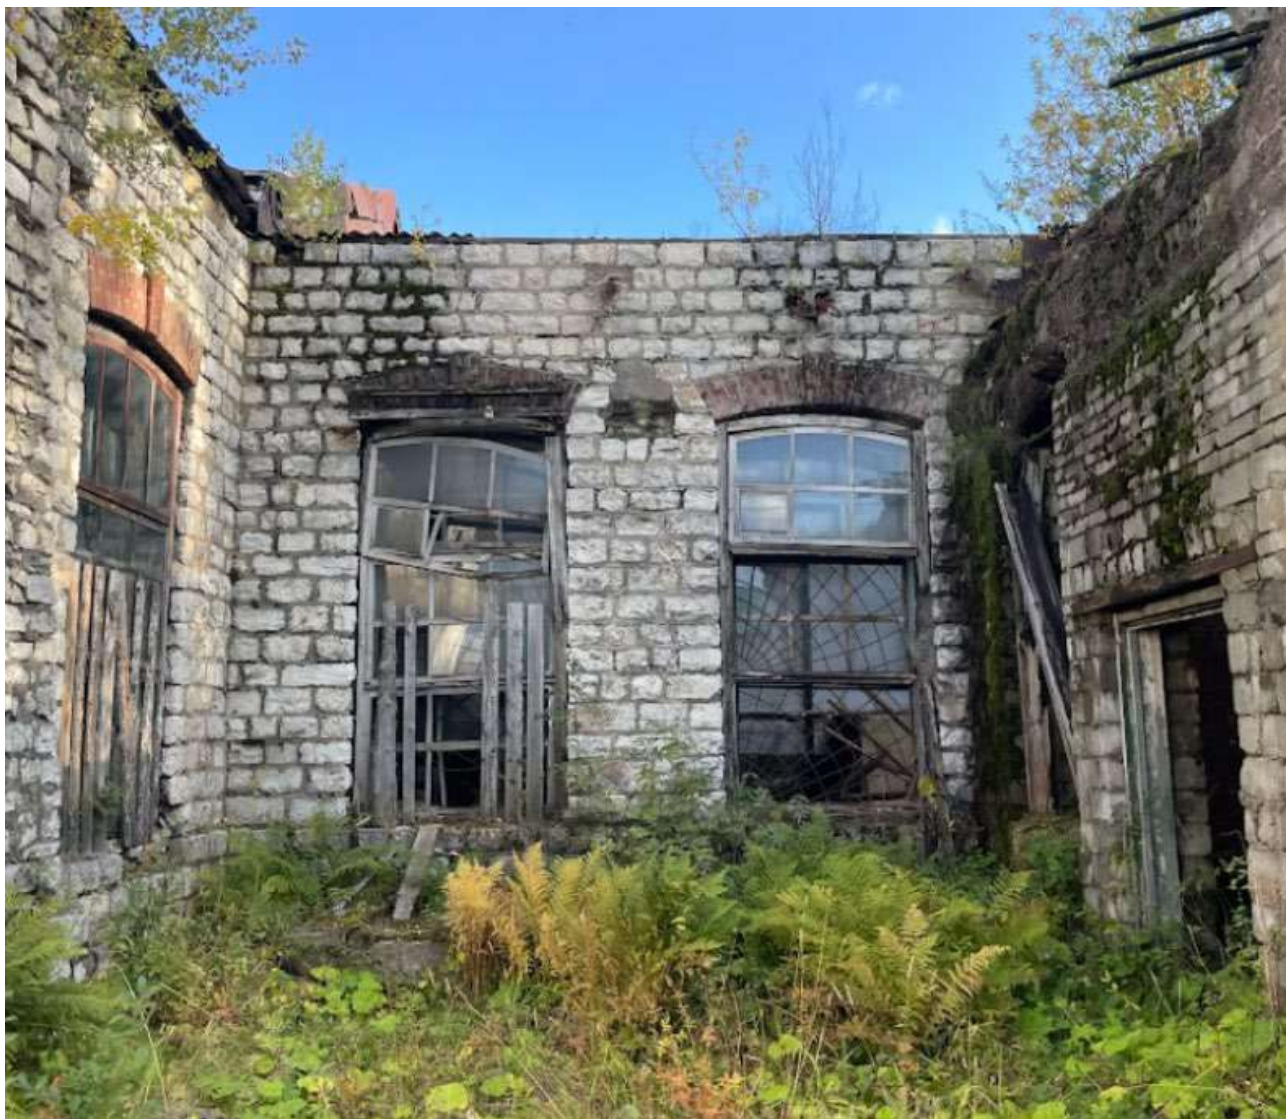
Фото 29. Выявленный объект культурного наследия «Здание железнодорожного депо» по адресу: Челябинская обл., г. Нязепетровск, Кутасова ул. Фрагмент западного фасада со стороны двора западной части объекта культурного наследия.

Западный фасад внутри дворового пространства решен в две оконные оси. Оконные проемы с лучковой перемычкой.

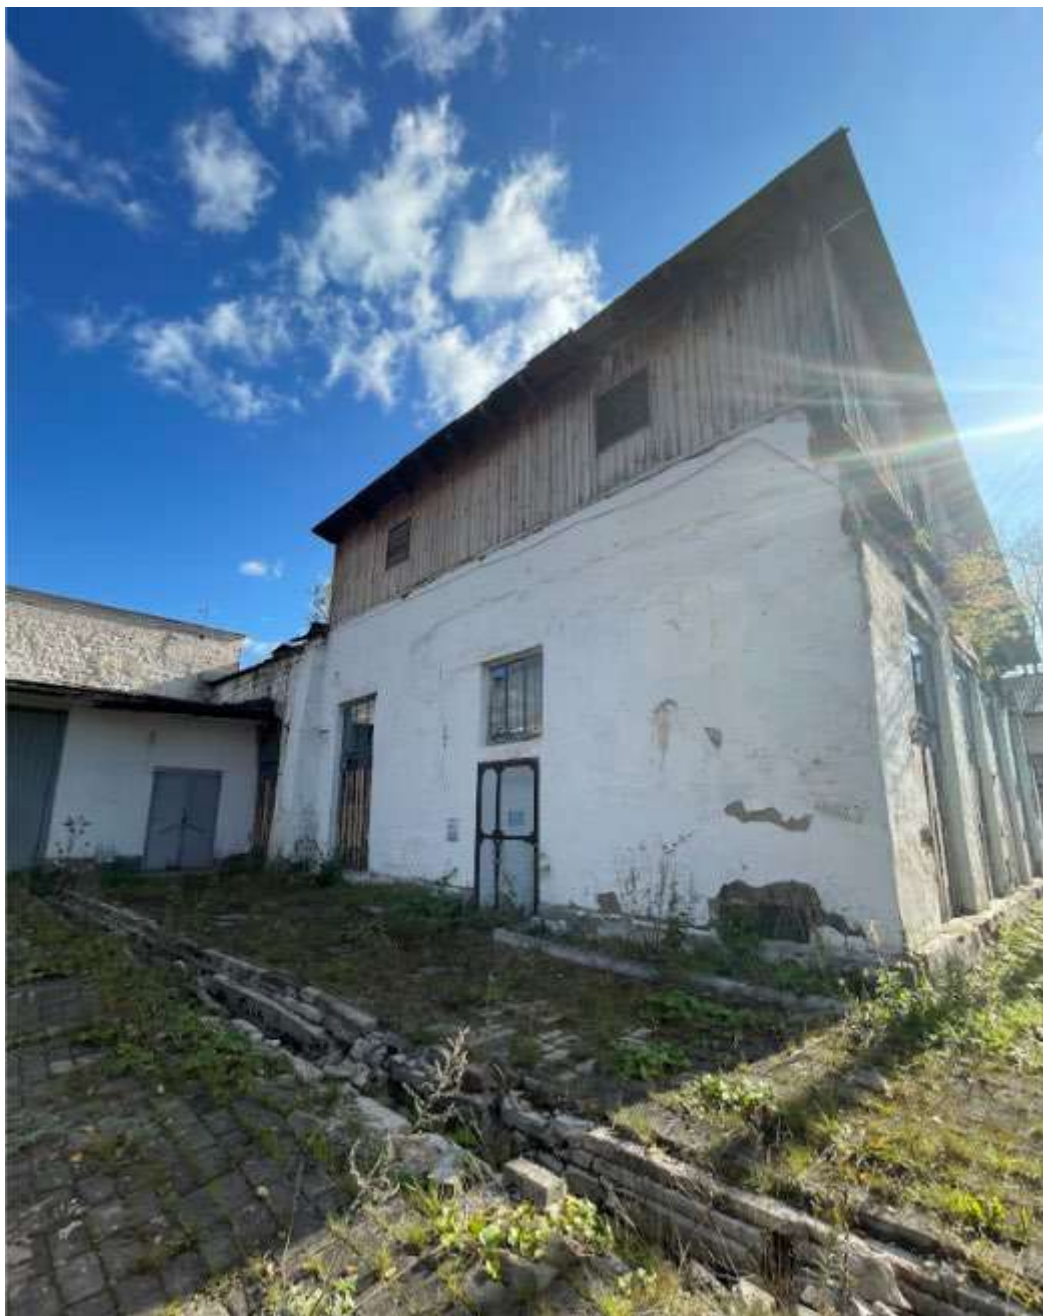
Фото 30. Выявленный объект культурного наследия «Здание железнодорожного депо» по адресу: Челябинская обл., г. Нязепетровск, Кутасова ул. Общий вид северной пристройки со стороны северной части объекта культурного наследия.

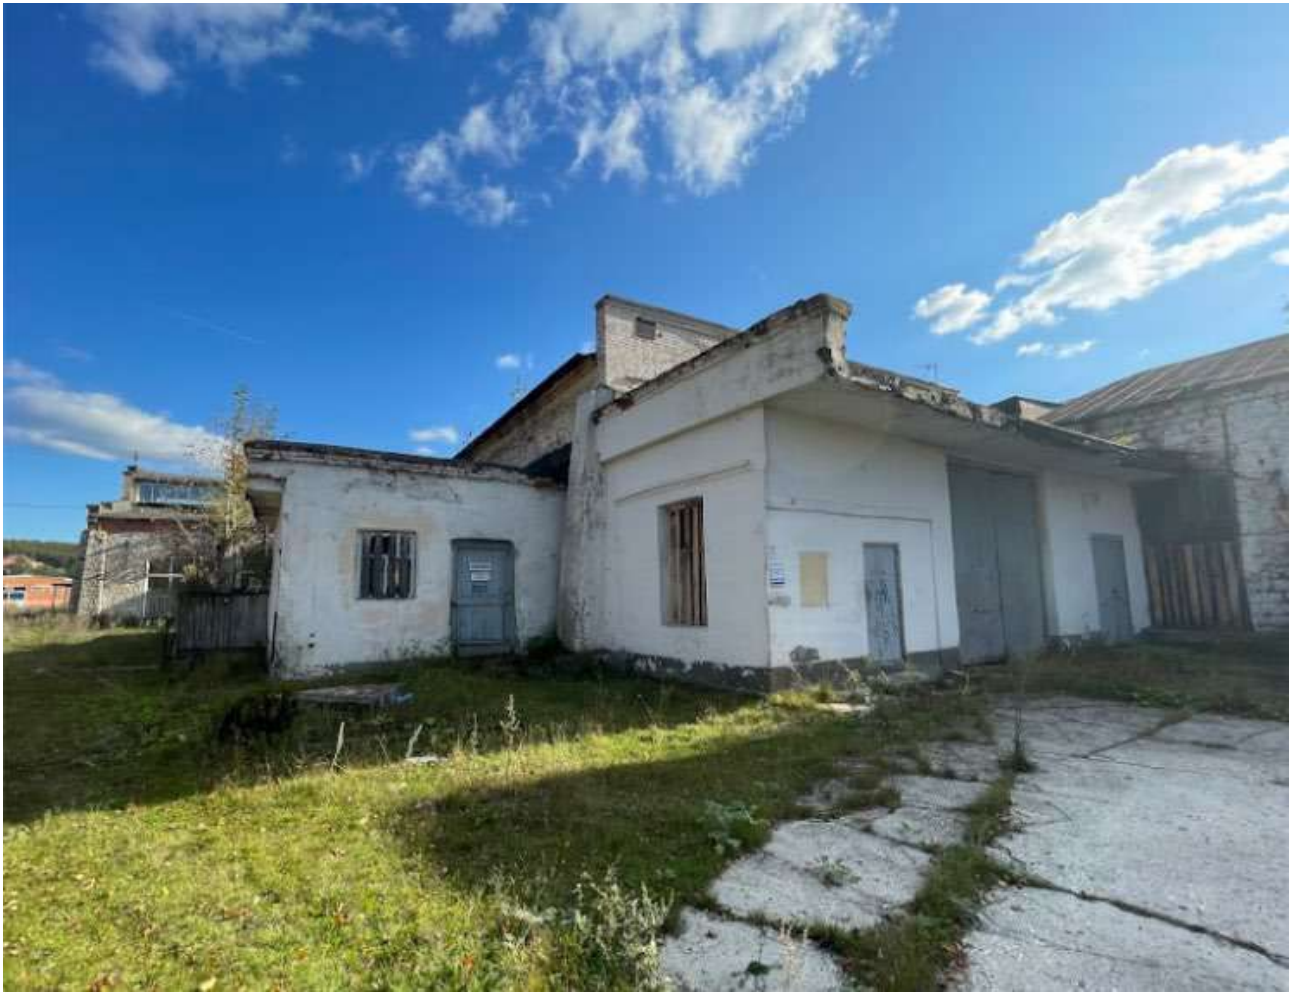
Фото 31. Выявленный объект культурного наследия «Здание железнодорожного депо» по адресу: Челябинская обл., г. Нязепетровск, Кутасова ул. Общий вид северной пристройки со стороны северной части объекта культурного наследия.

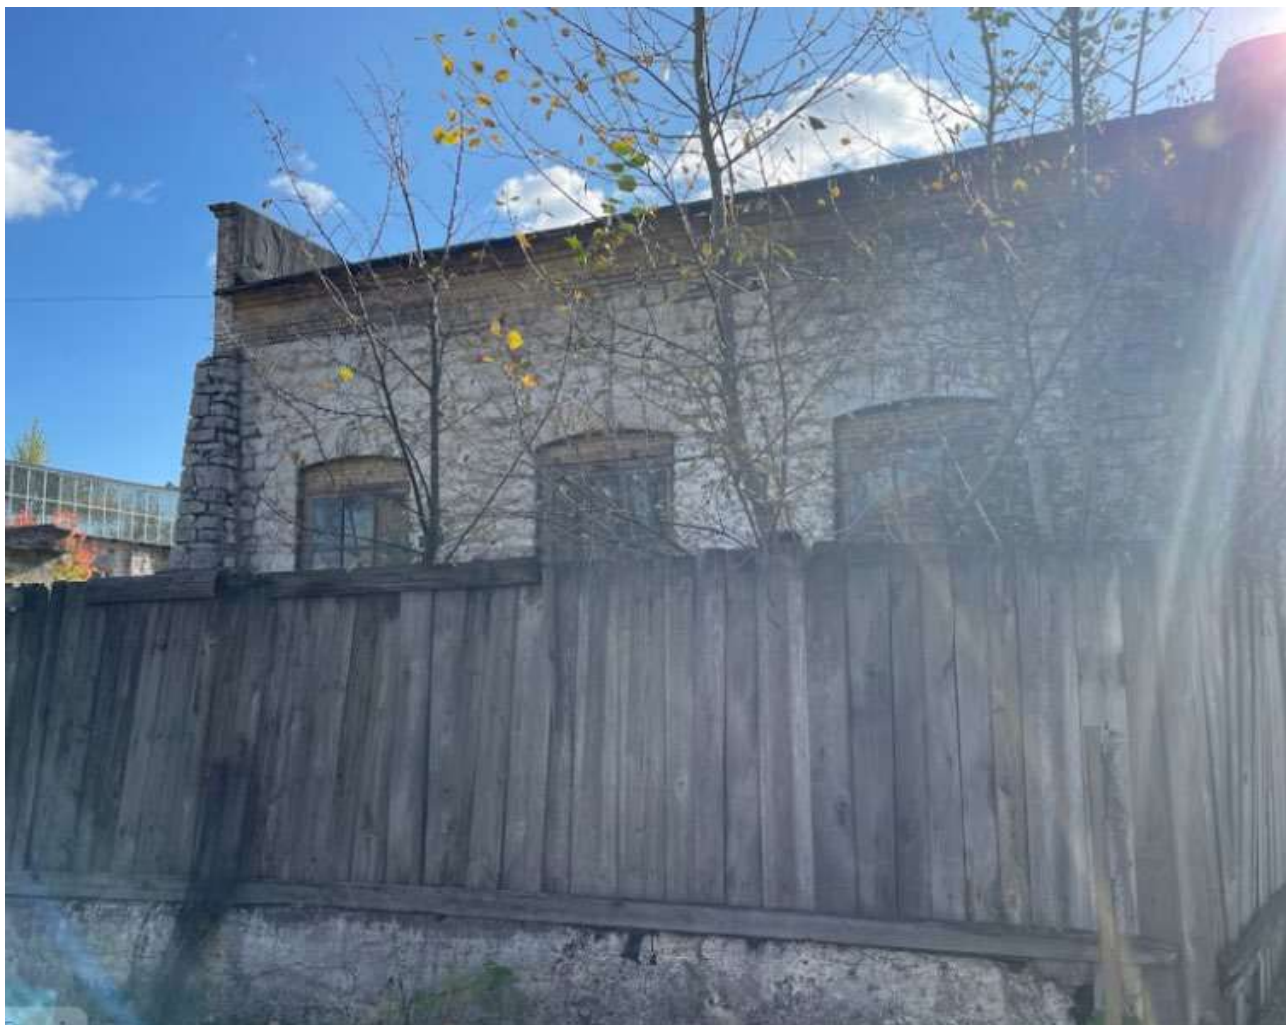
Фото 32. Выявленный объект культурного наследия «Здание железнодорожного депо» по адресу: Челябинская обл., г. Нязепетровск, Кутасова ул. Фрагмент северного фасада северной части объекта культурного наследия.

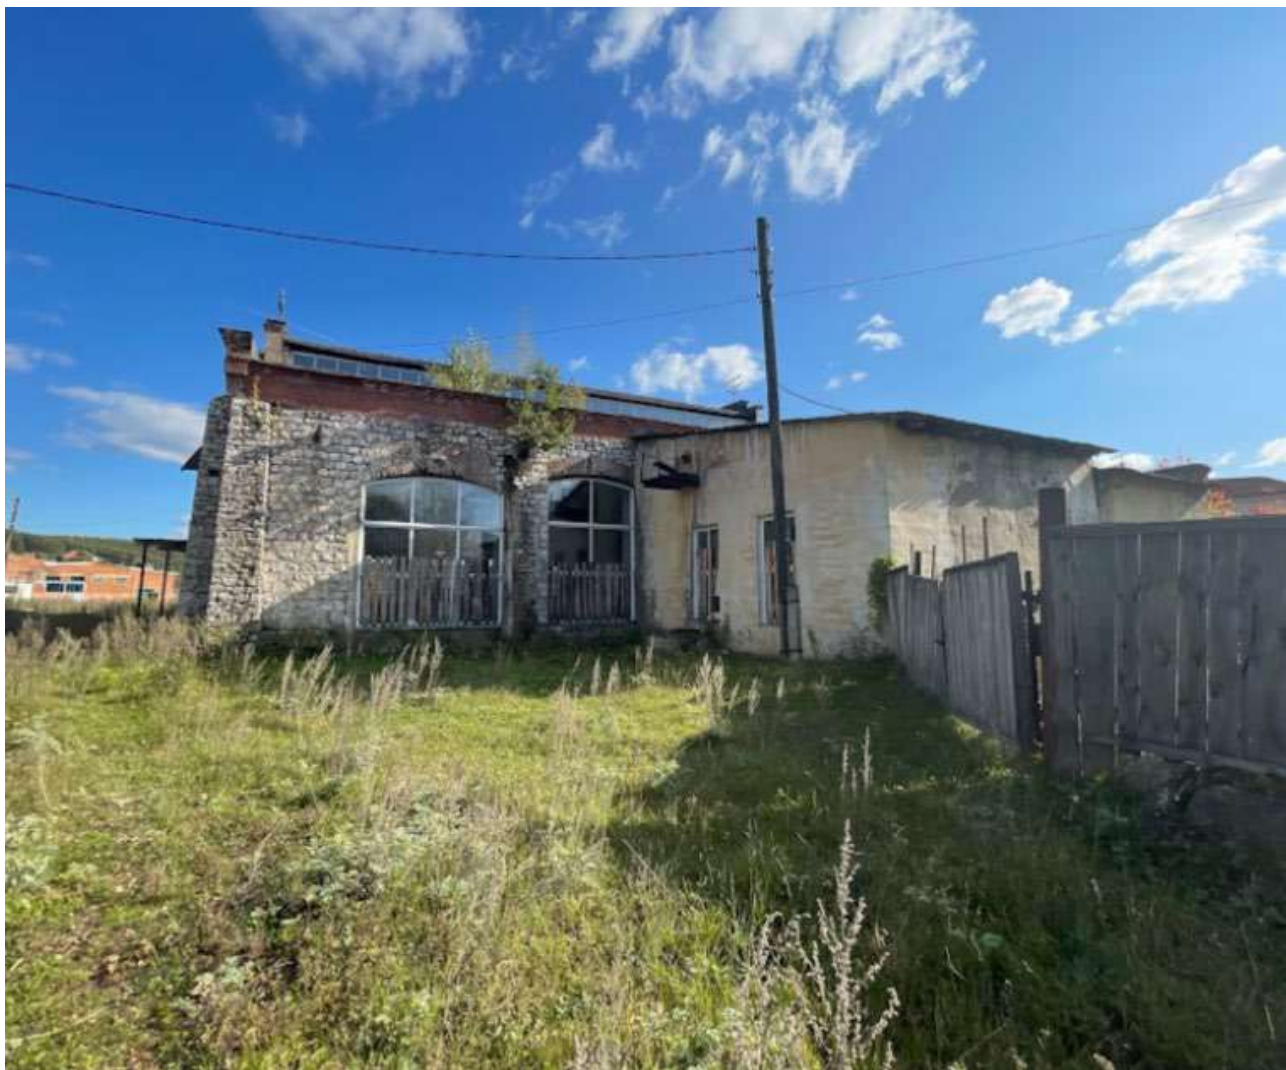
Фото 33. Выявленный объект культурного наследия «Здание железнодорожного депо» по адресу: Челябинская обл., г. Нязепетровск, Кутасова ул. Фрагмент западного фасада восточной части объекта культурного наследия.

Западный фасад разделен на две части пристройкой. Северная часть фасада в две оконные оси. Оконные проемы с лучковой перемычкой. На северо-западном углу и между оконными проемами прямоугольные в плане пилястры.
