АКТ
государственной историко-культурной экспертизы
выявленного объекта культурного наследия в целях обоснования целесообразности
включения такого объекта в единый государственный реестр объектов культурного
наследия (памятников истории и культуры) народов Российской Федерации
«Здание железнодорожного депо», расположенного по адресу: Челябинская обл., г.
Нязепетровск, Кутасова ул.

г. Нязепетровск

2023 г.

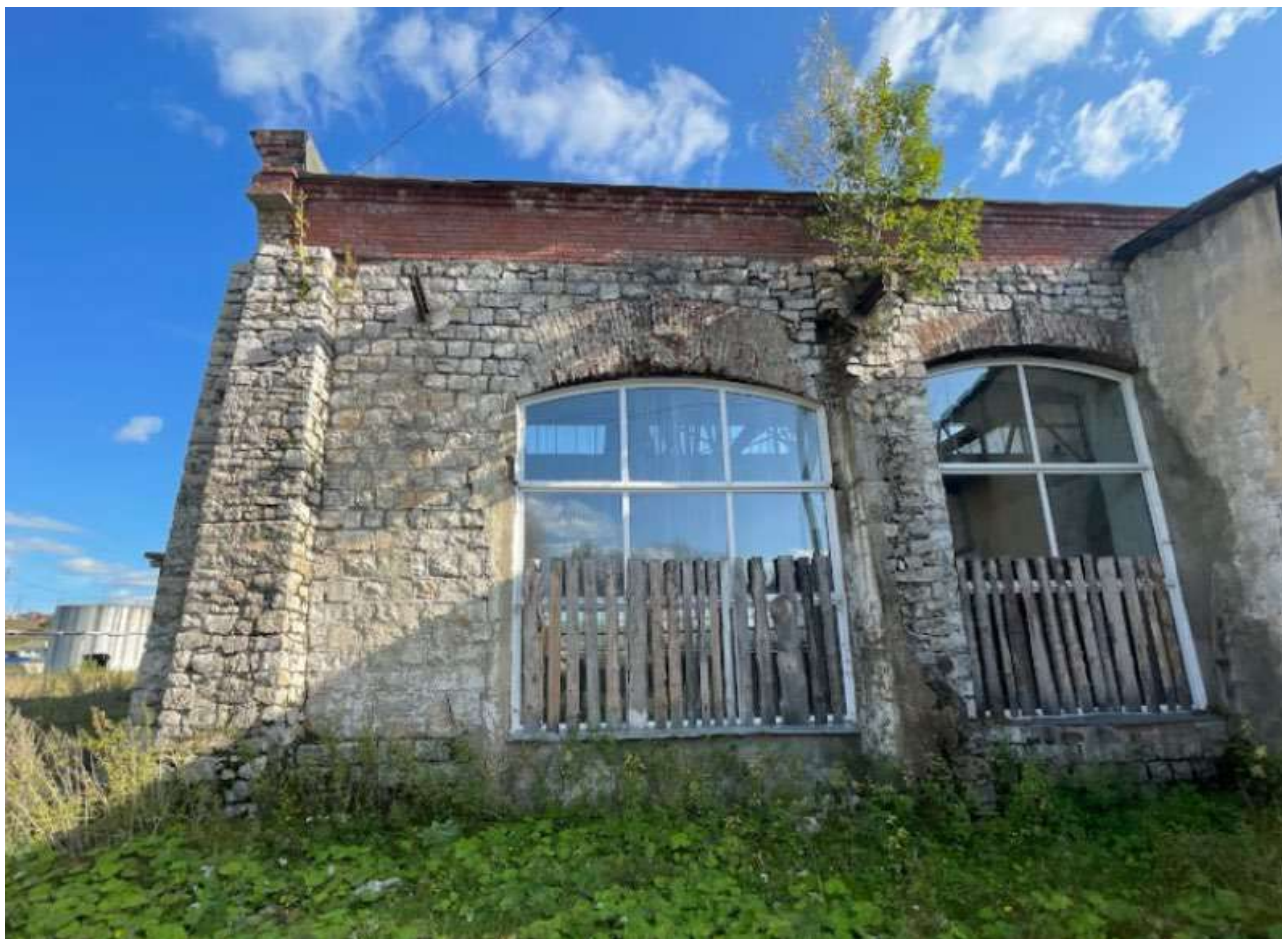
Фото 34. Выявленный объект культурного наследия «Здание железнодорожного депо» по адресу: Челябинская обл., г. Нязепетровск, Кутасова ул. Фрагмент западного фасада восточной части объекта культурного наследия.

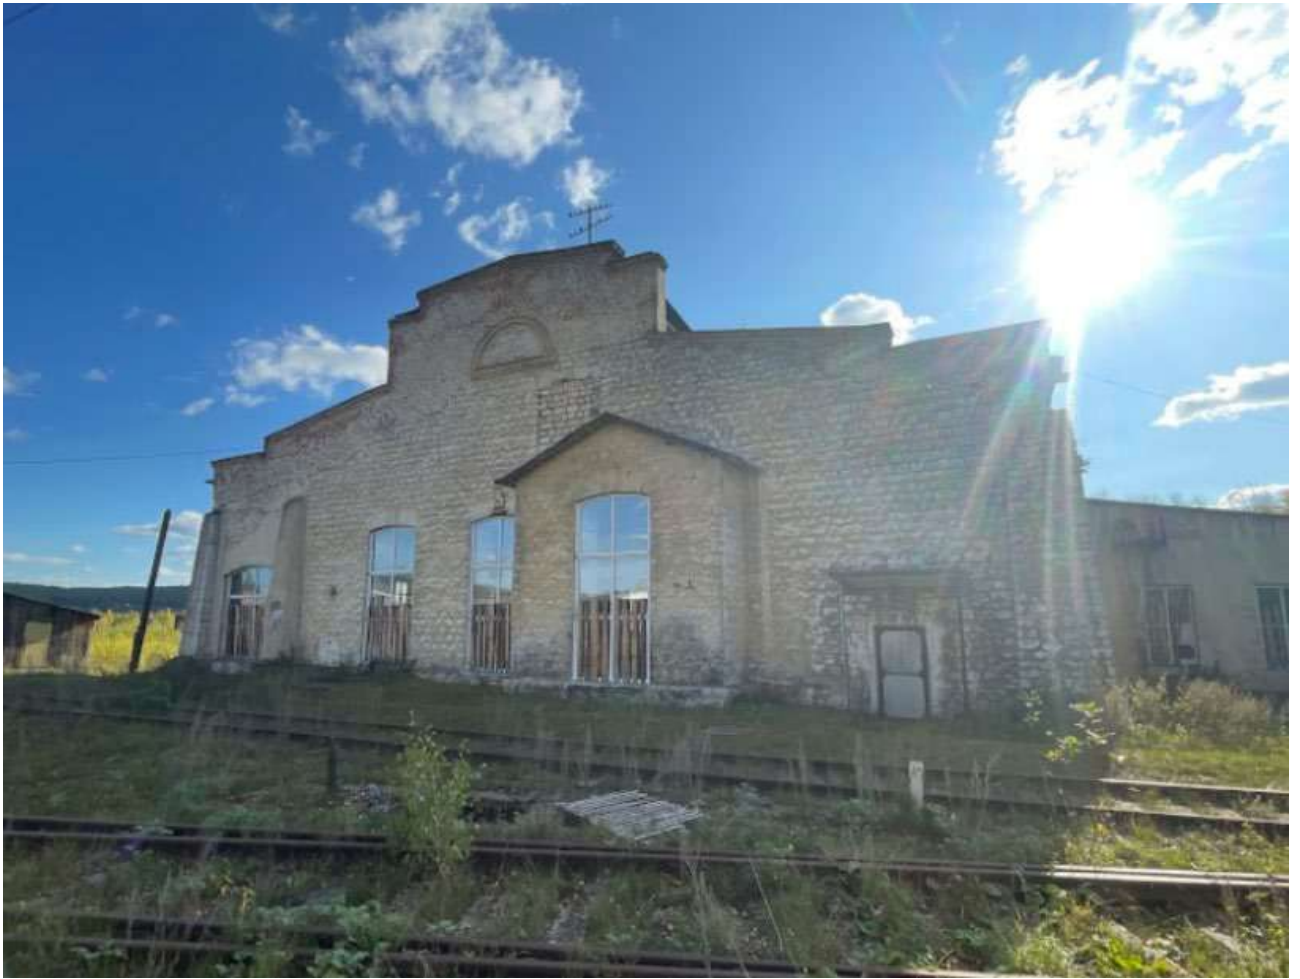
Фото 35. Выявленный объект культурного наследия «Здание железнодорожного депо» по адресу: Челябинская обл., г. Нязепетровск, Кутасова ул. Северный фасад восточной части объекта культурного наследия.

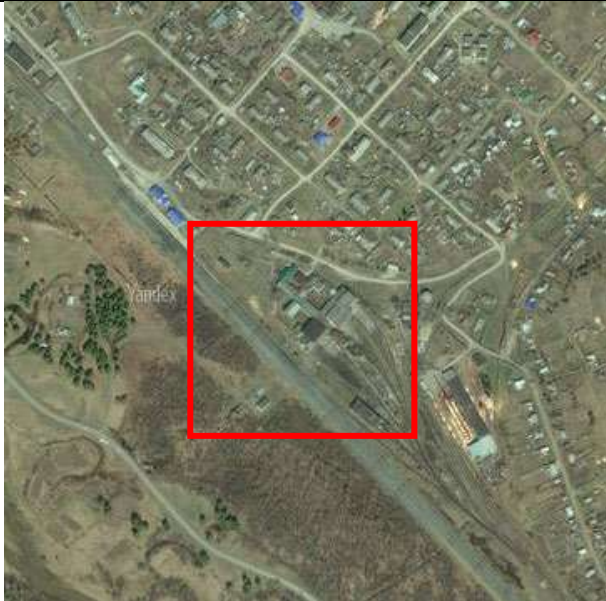
Утверждаемая часть предмета охраны объекта культурного наследия «Здание железнодорожного депо» расположенный по адресу: Челябинская обл., г. Нязепетровск, Кутасова ул.			
№ п/п	Видовая принадлежность предмета охраны	Предмет охраны	Фотофиксация
1.1	Градостроительные характеристики.	Расположение в центральной части города Нязепетровск, по улице Южная.

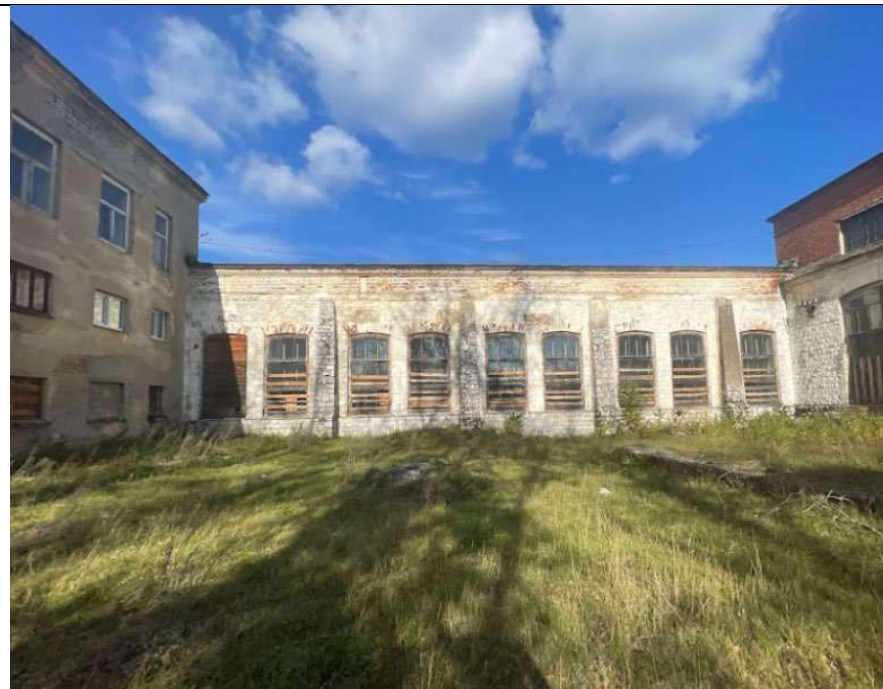
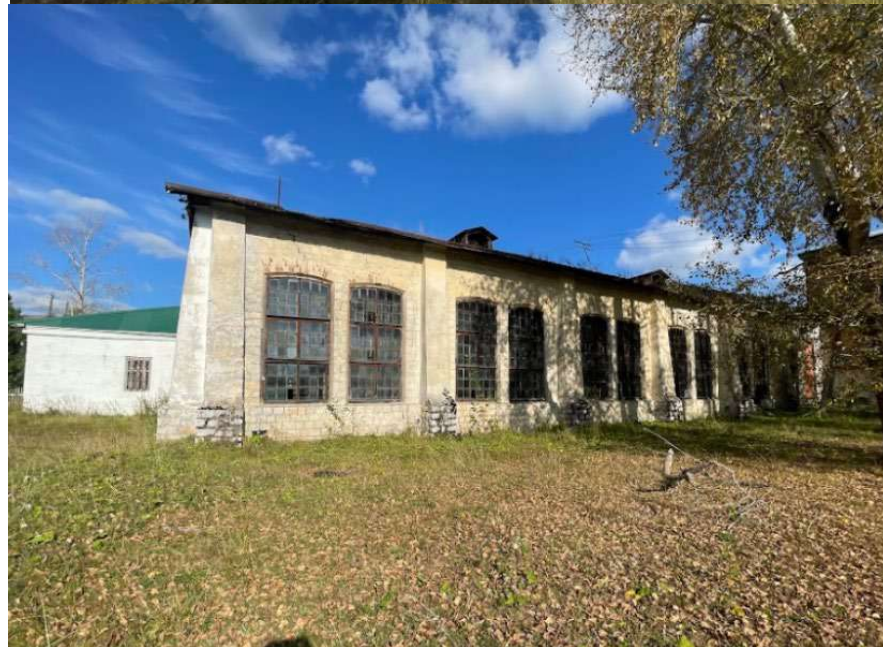
- Южный фасад:
 - симметричный
 - восточный фрагмент в 9 оконных осях
 - западный фрагмент в 11 оконных осях
 - окна с лучковыми кирпичными перемычками
 - прямоугольная в плане пилыстра между парами оконных проемов

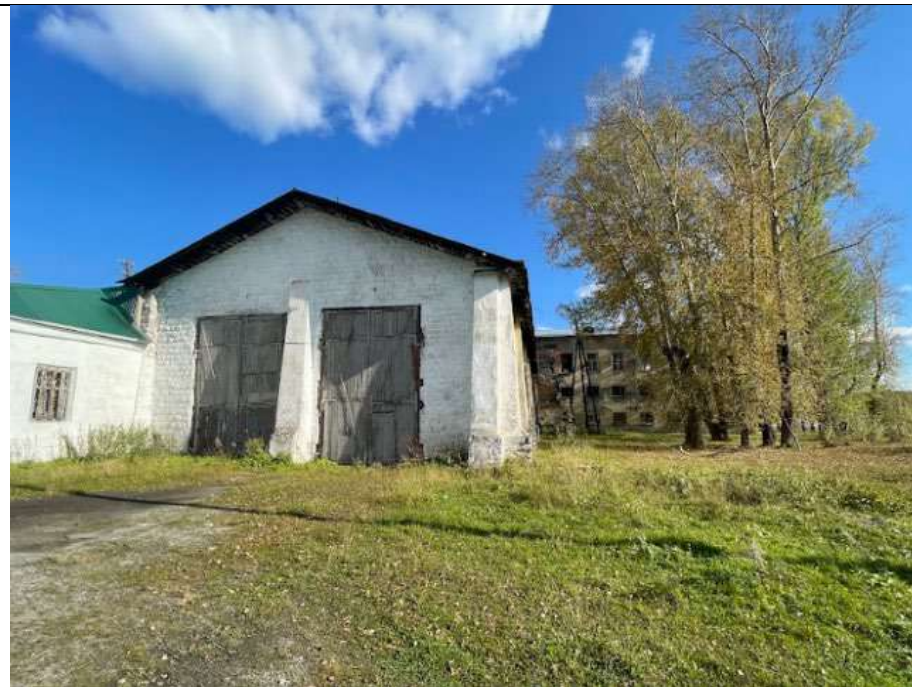
3.2.3

- Западный фасад:
 - симметричный
 - в 2 оконные оси
 - прямоугольная в плане пилястра между оконными проемами и на углах фасада

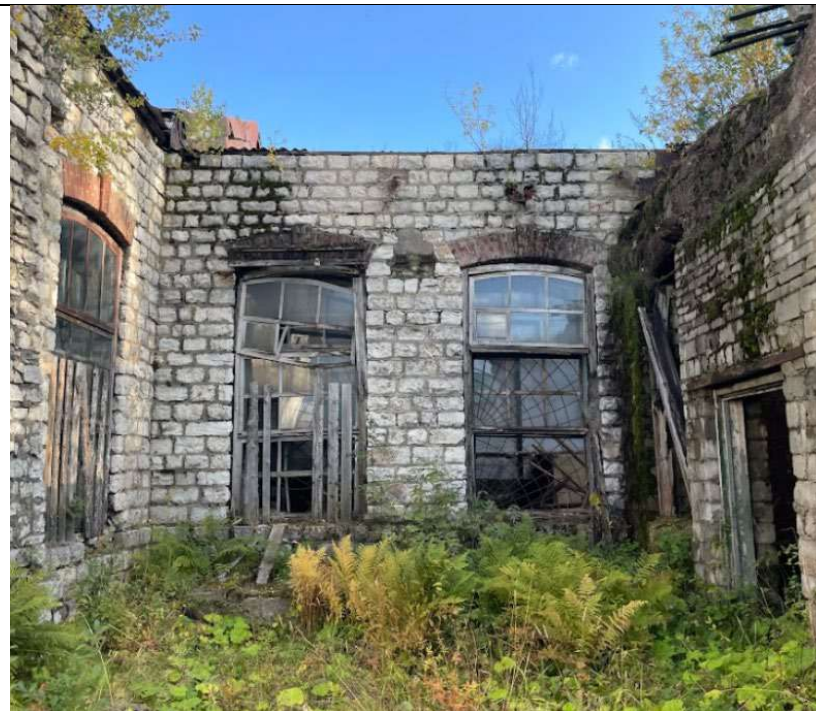
3.2.4

- Западный дворовой фасад:
- в 2 оконные оси
- окна с лучковыми кирпичными перемычками

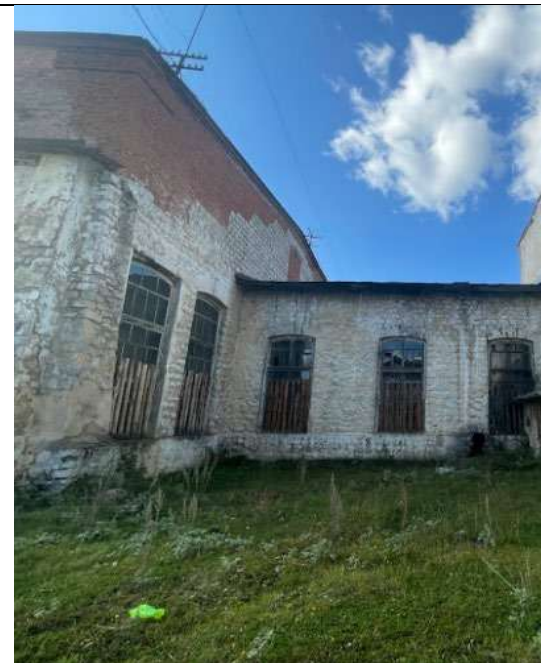
- Северный фасад, восточный фрагмент:
- решен в 2 оконные оси
- окна с лучковыми кирпичными перемычками

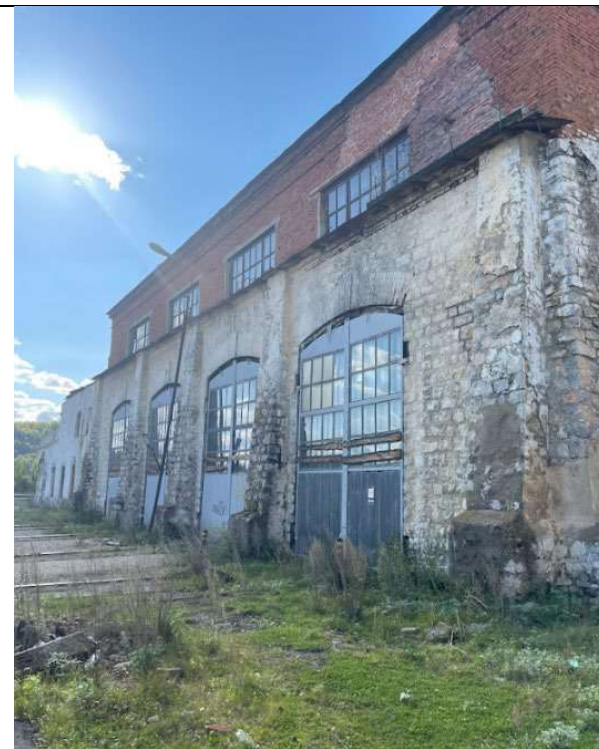
3.3.2

- Восточный фасад, северный фрагмент, первый ярус:
- симметричный
- решен в 4 оконные оси
- окна с лучковыми кирпичными перемычками
- между оконными проемами прямоугольные пилястры

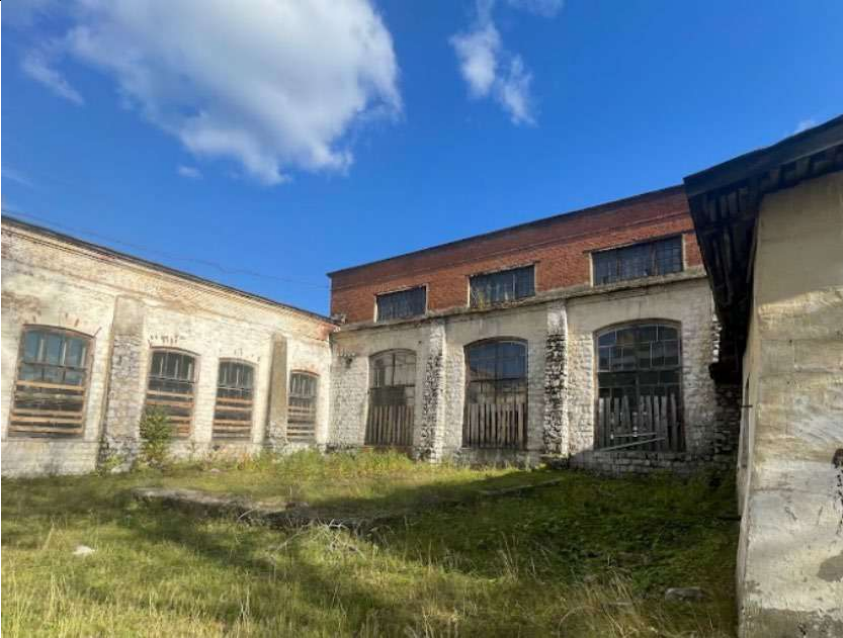
3.3.3		<ul style="list-style-type: none">– Западный фасад, северный фрагмент, первый ярус:– симметричный– решен в 3 оконные оси– окна с лучковыми кирпичными перемычками– между оконными проемами прямоугольные пилястры

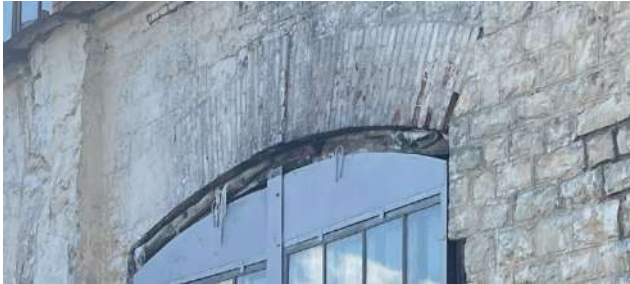
3.3.4		<ul style="list-style-type: none">– Декоративные элементы:– лучковые кирпичные перемычки– прямоугольные в плане пилястры между оконными проемами

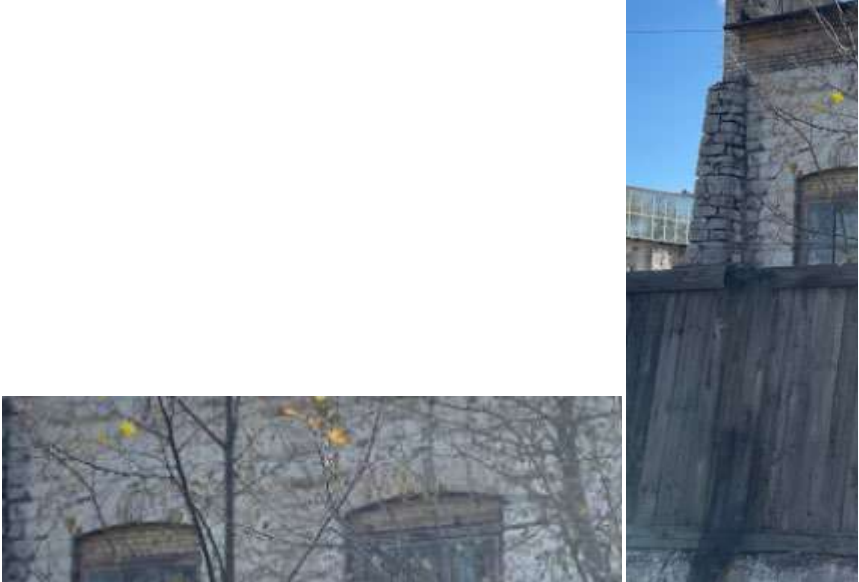
3.4.1		<p>Северная часть объекта:</p> <ul style="list-style-type: none"> – Северный фасад: <ul style="list-style-type: none"> – решен в 3 оконные оси – окна с лучковыми кирпичными перемычками – по углам фасада прямоугольные в плане пилястры 	 
3.4.2		<ul style="list-style-type: none"> – Декоративные элементы: <ul style="list-style-type: none"> – лучковые кирпичные перемычки – прямоугольные в плане пилястры по углам фасада

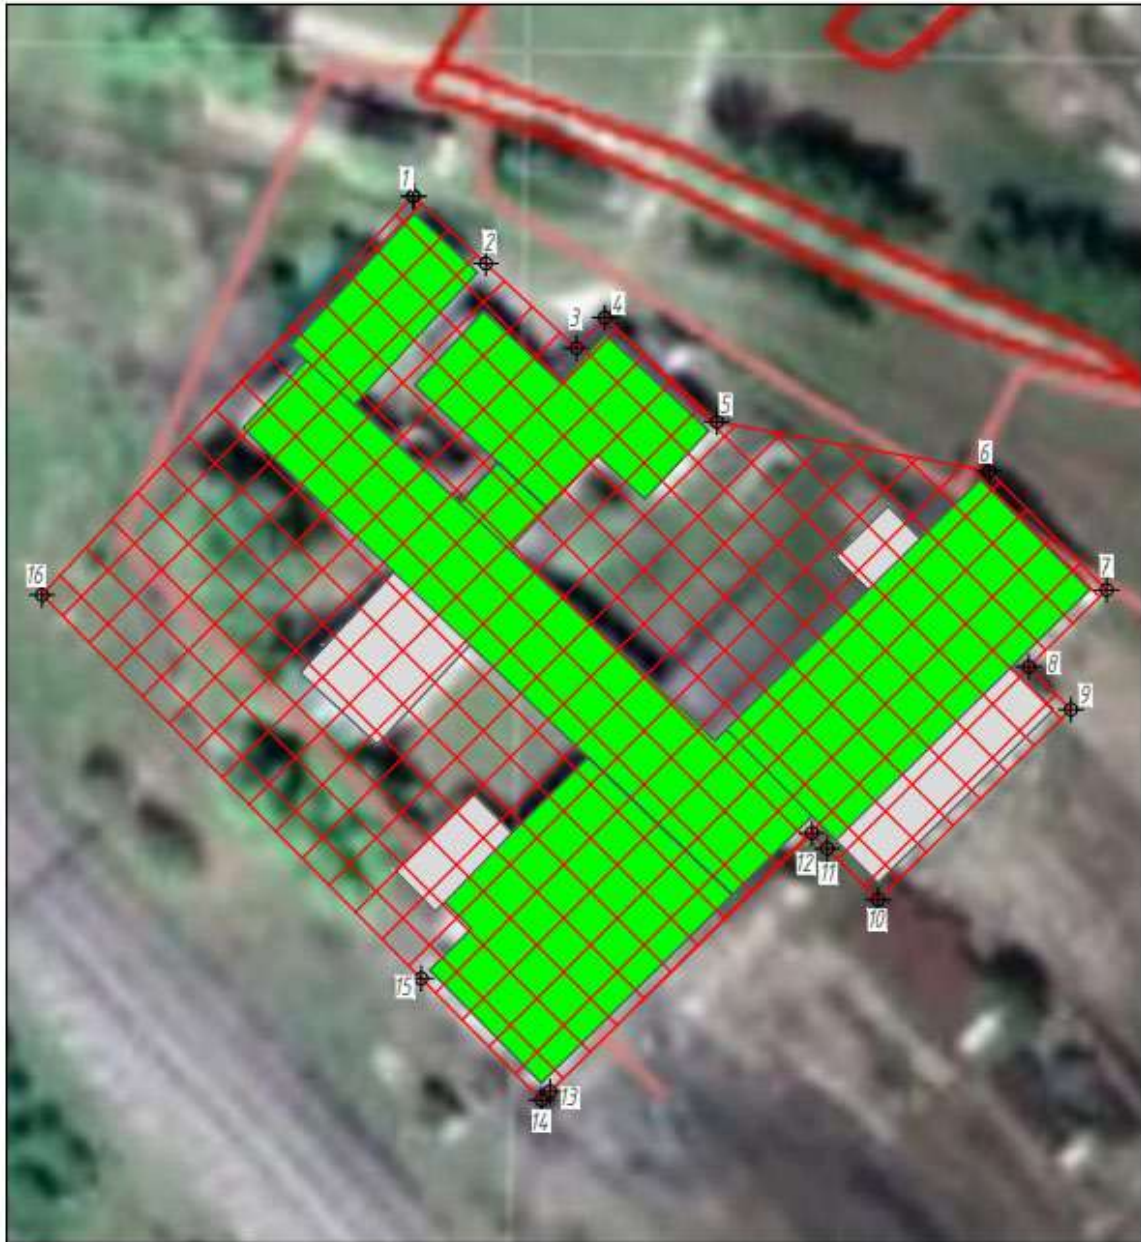
Масштаб 1:1000

Сведения о местоположении границ объекта					
1. Система координат МСК-74 (зона 2)					
2. Сведения о характерных точках границ объекта					
Обозначение характерных точек границ	Координаты, м		Метод определения координат характерной точки	Средняя квадратическая погрешность положения характерной точки (Mt), м	Описание обозначения точки на местности (при наличии)
	X	Y			
1	2	3	4	5	6
1	701992,94	2210392,79	аналитический	0,1 м	-
2	701981,84	2210404,71	аналитический	0,1 м	-
3	701967,91	2210419,68	аналитический	0,1 м	-
4	701972,91	2210424,34	аналитический	0,1 м	-
5	701955,71	2210442,82	аналитический	0,1 м	-
6	701947,60	2210487,68	аналитический	0,1 м	-
7	701927,97	2210507,07	аналитический	0,1 м	-
8	701915,29	2210494,23	аналитический	0,1 м	-
9	701908,25	2210501,18	аналитический	0,1 м	-
10	701876,83	2210469,37	аналитический	0,1 м	-
11	701885,30	2210461,01	аналитический	0,1 м	-
