АКТ
государственной историко-культурной экспертизы
выявленного объекта культурного наследия в целях обоснования целесообразности
включения такого объекта в единый государственный реестр объектов культурного
наследия (памятников истории и культуры) народов Российской Федерации
«Церковь Петропавловская», расположенного по адресу: Челябинская область, п.
Неплюевка, Слонова ул., 1

Челябинская область, п. Неплюевка

2023 г.

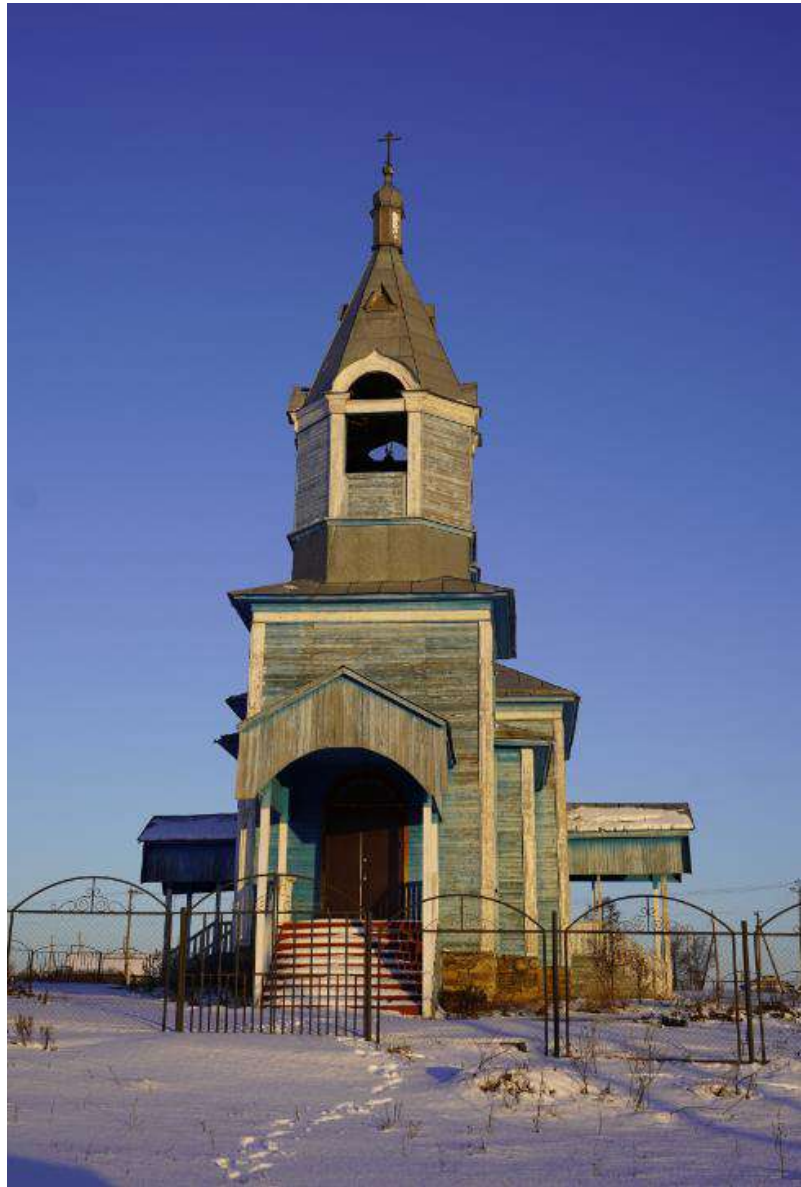
Фото 1. Выявленный объект культурного наследия «Церковь Петропавловская» по адресу: Челябинская область, п. Неплюевка, Слонова ул., 1 Общий вид выявленного объекта культурного наследия.

Объект представляет собой храм «кораблем» с выстроенными по одной оси колокольней, трапезной, храмовым четвериком и алтарной апсидой.

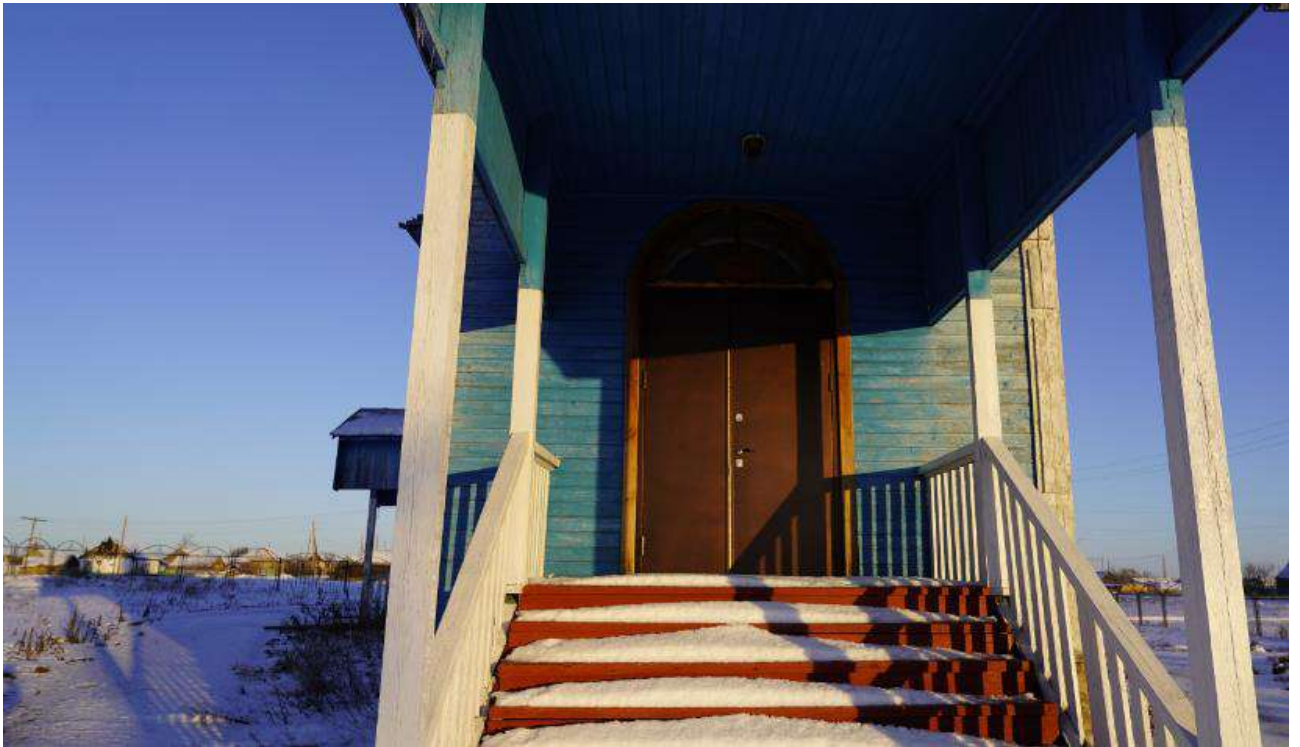
Фото 2. Выявленный объект культурного наследия «Церковь Петропавловская» по адресу: Челябинская область, п. Неплюевка, Слонова ул., 1 Фрагмент колокольни выявленного объекта культурного наследия.

Двухъярусная. Первый ярус четырехгранный с оконными проемами на северную и южную стороны. Проемы с циркульными перемычками и наличником. С западной стороны перед входом в здание храма устроено крыльцо с козырьком. На углах лопатки. Второй ярус – восьмерик. Килевидные окна с наличниками. Колокольня завершается шатром с луковичной главой на барабане.

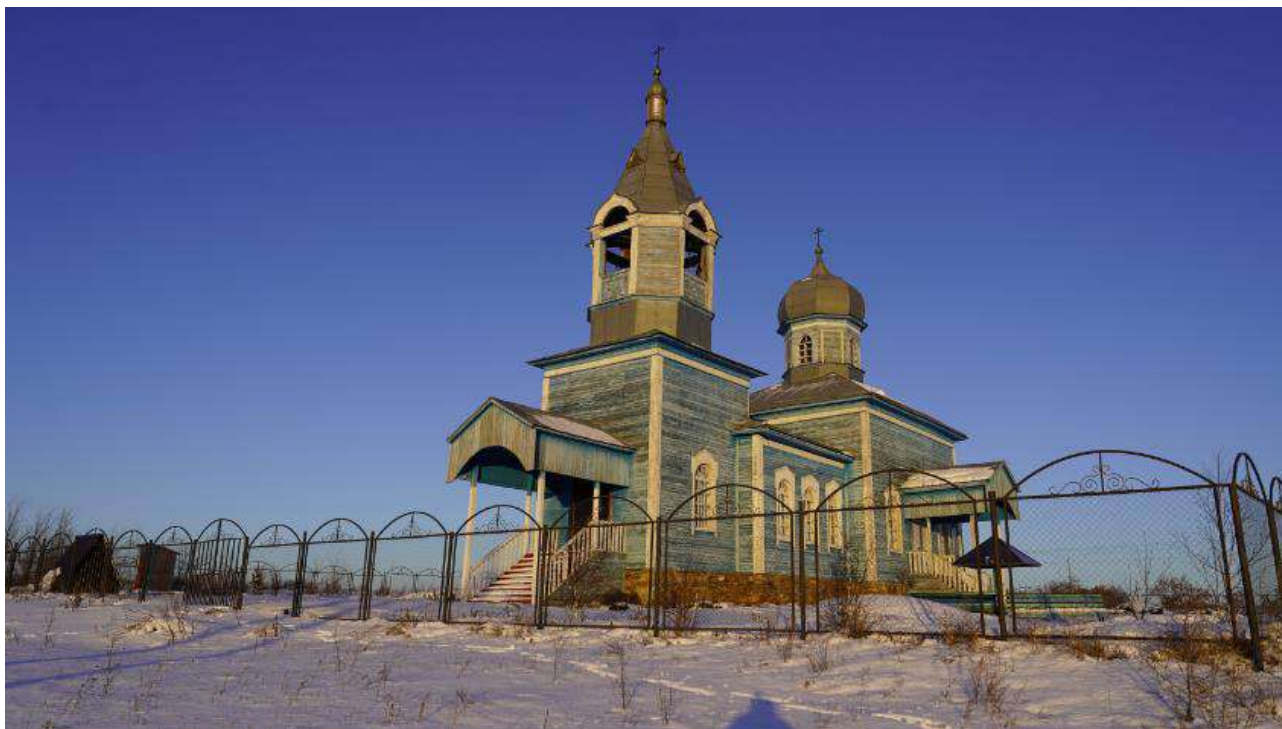
Фото 3. Выявленный объект культурного наследия «Церковь Петропавловская» по адресу: Челябинская область, п. Неплюевка, Слонова ул., 1 Храмовый объем выявленного объекта культурного наследия.

Решен в три оси с южной и северной стороны. На центральных осях крыльцо с козырьком. Оконные проемы с циркульной перемычкой и наличником. На углах лопатки. Вальмовая крыша. Восьмигранный световой барабан, увенчанный луковичной главой.

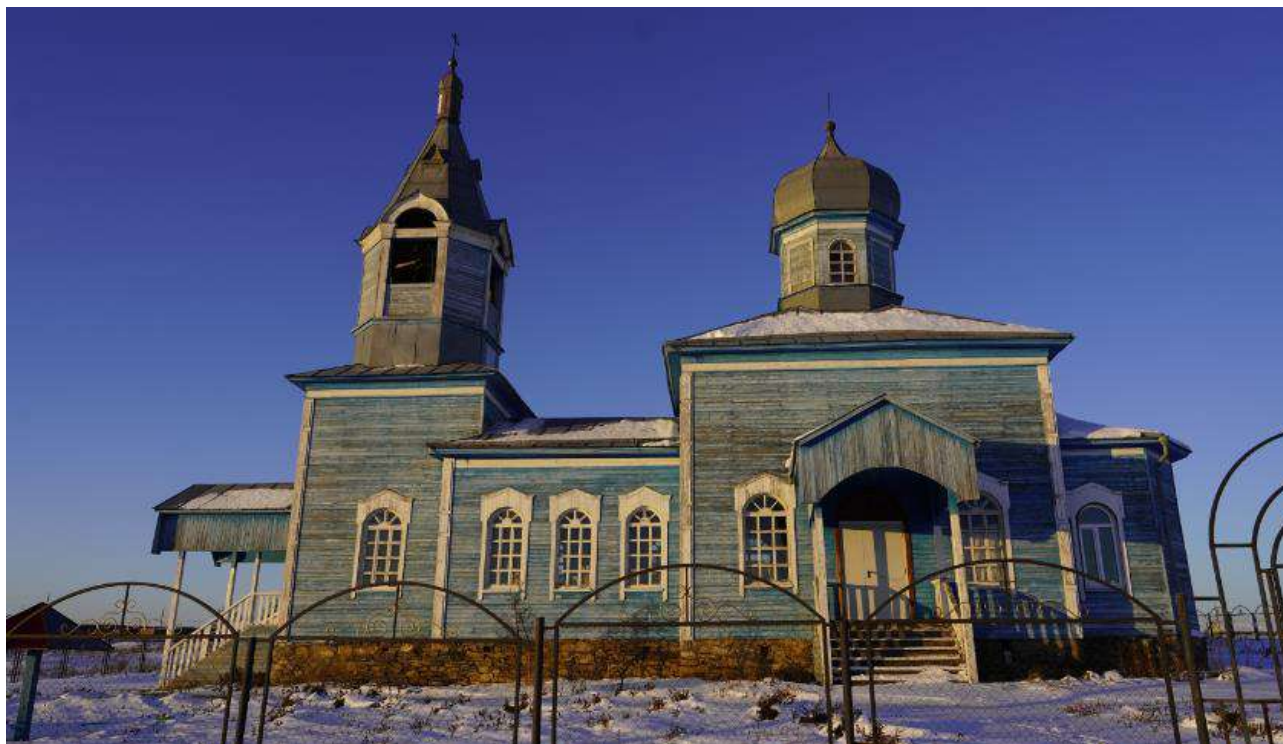
Фото 4. Выявленный объект культурного наследия «Церковь Петропавловская» по адресу: Челябинская область, п. Неплюевка, Слонова ул., 1 Храмовый объем выявленного объекта культурного наследия.

Решен в три оси с южной и северной стороны. На центральных осях крыльцо с козырьком. Оконные проемы с циркульной перемычкой и наличником. На углах лопатки. Вальмовая крыша. Восьмигранный световой барабан, увенчанный луковичной главой.

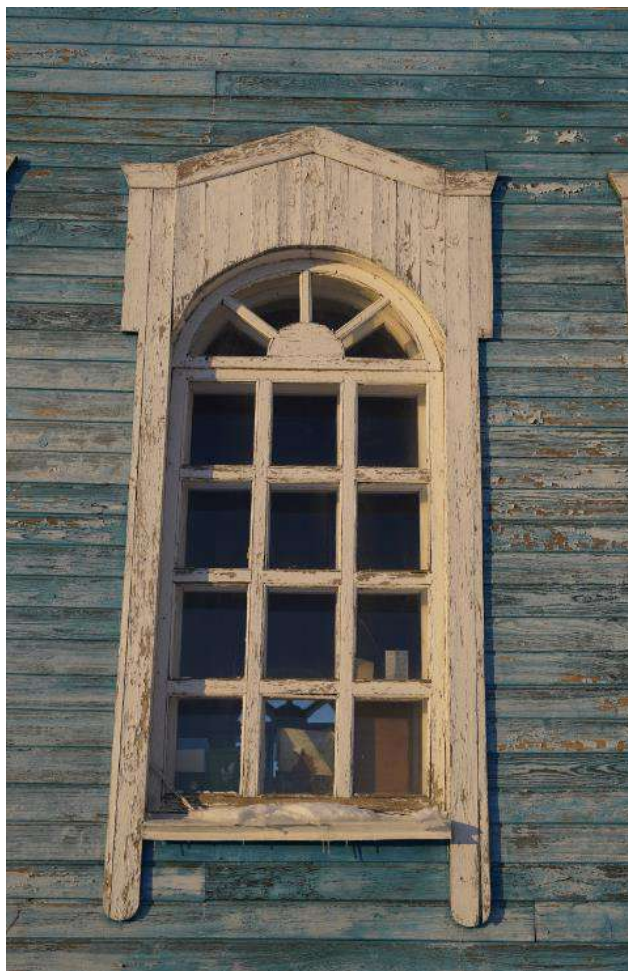
Фото 5. Выявленный объект культурного наследия «Церковь Петропавловская» по адресу: Челябинская область, п. Неплюевка, Слонова ул., 1 Храмовый объем выявленного объекта культурного наследия.

Решен в три оси с южной и северной стороны. На центральных осях крыльцо с козырьком. Оконные проемы с циркульной перемычкой и наличником. На углах лопатки. Вальмовая крыша. Восьмигранный световой барабан, увенчанный луковичной главой.

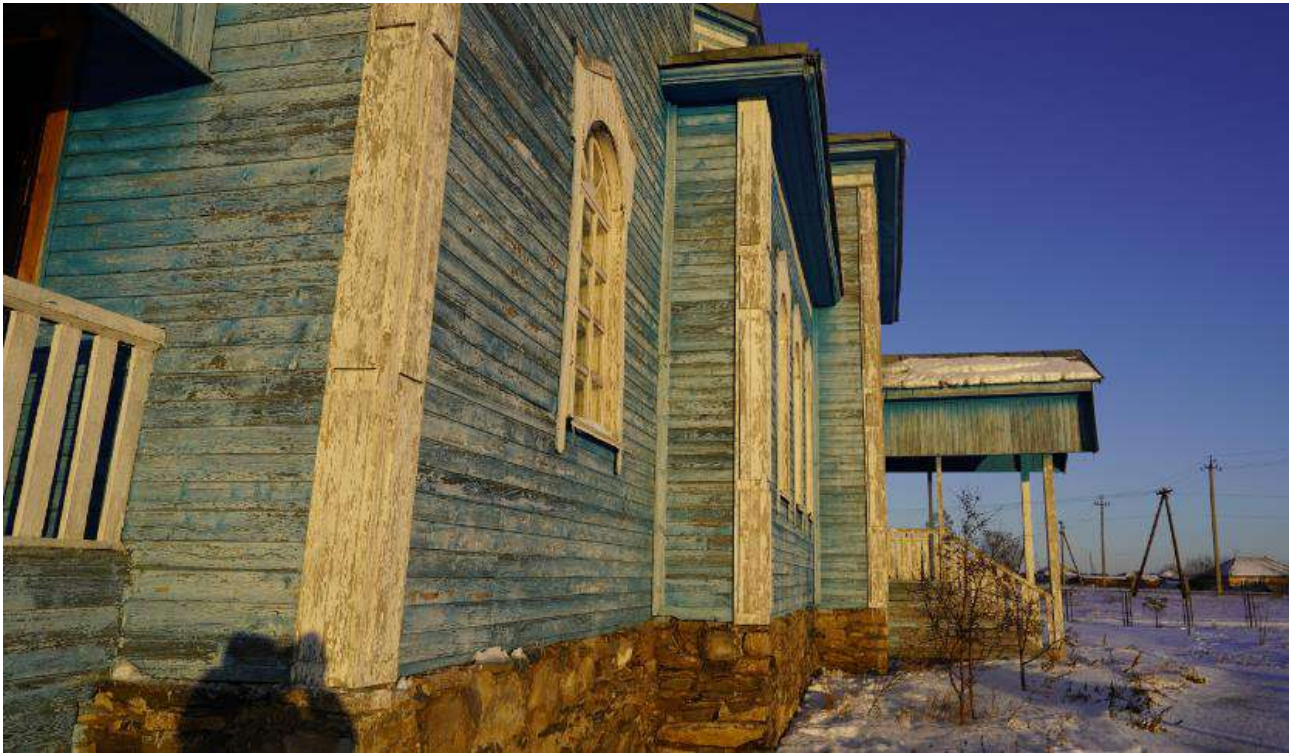
Фото 6.Выявленный объект культурного наследия «Церковь Петропавловская» по адресу: Челябинская область, п. Неплюевка, Слонова ул., 1 Фрагмент колокольни выявленного объекта культурного наследия.

Двухъярусная. Первый ярус четырехгранный с оконными проемами на северную и южную стороны. Проемы с циркульными перемычками и наличником. С западной стороны перед входом в здание храма устроено крыльцо с козырьком. На углах лопатки. Второй ярус – восьмерик. Килевидные окна с наличниками. Колокольня завершается шатром с луковичной главой на барабане.

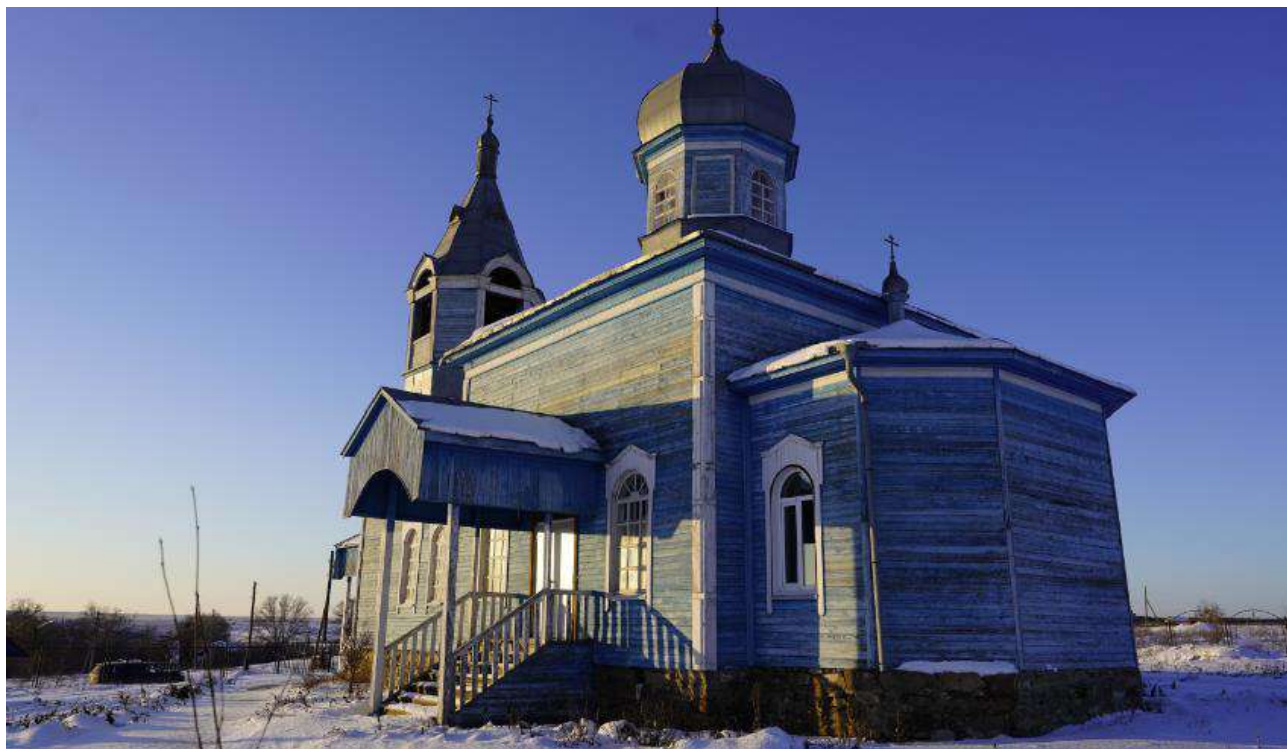
Фото 7.Выявленный объект культурного наследия «Церковь Петропавловская» по адресу: Челябинская область, п. Неплюевка, Слонова ул., 1 Храмовый объем выявленного объекта культурного наследия.

Решен в три оси с южной и северной стороны. На центральных осях крыльцо с козырьком. Оконные проемы с циркульной перемычкой и наличником. На углах лопатки. Вальмовая крыша. Восьмигранный световой барабан, увенчанный луковичной главой.

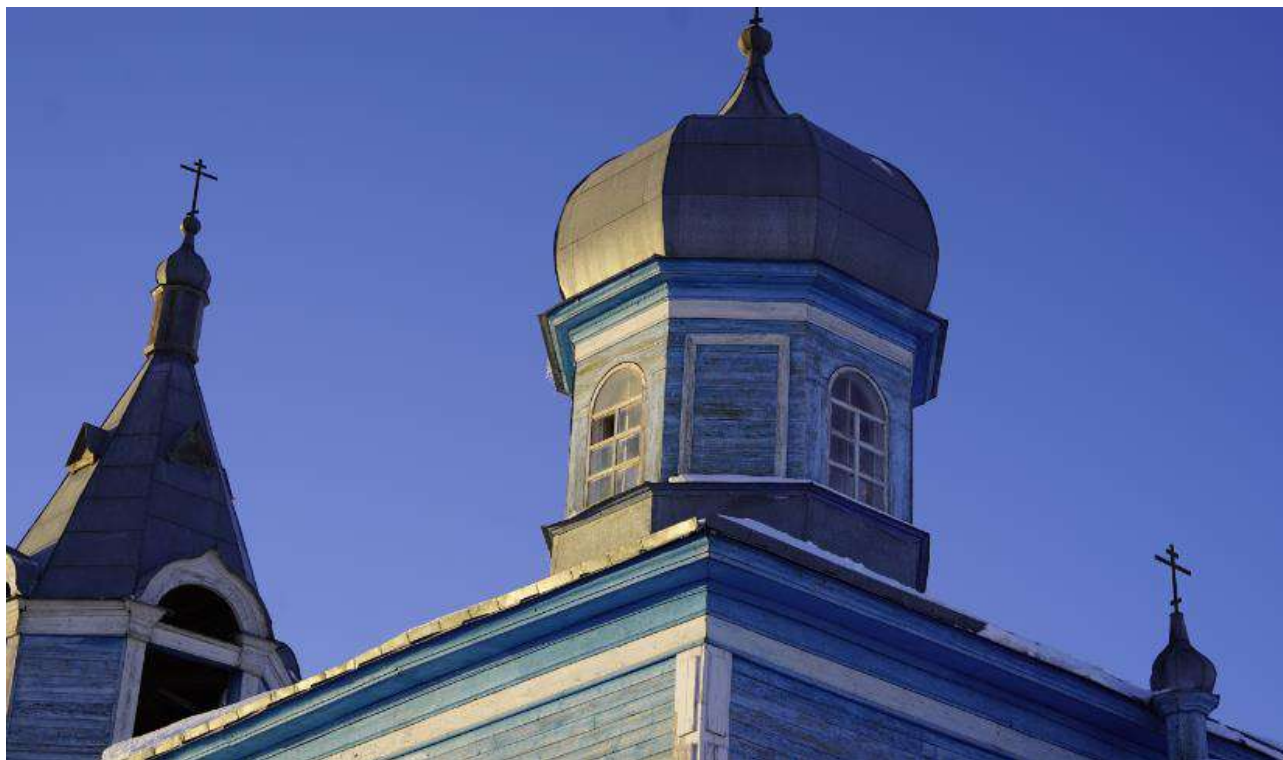
Фото 8. Выявленный объект культурного наследия «Церковь Петропавловская» по адресу: Челябинская область, п. Неплюевка, Слонова ул., 1 Храмовой объем выявленного объекта культурного наследия.

Решен в три оси с южной и северной стороны. На центральных осях крыльцо с козырьком. Оконные проемы с циркульной перемычкой и наличником. На углах лопатки. Вальмовая крыша. Восьмигранный световой барабан, увенчанный луковичной главой.

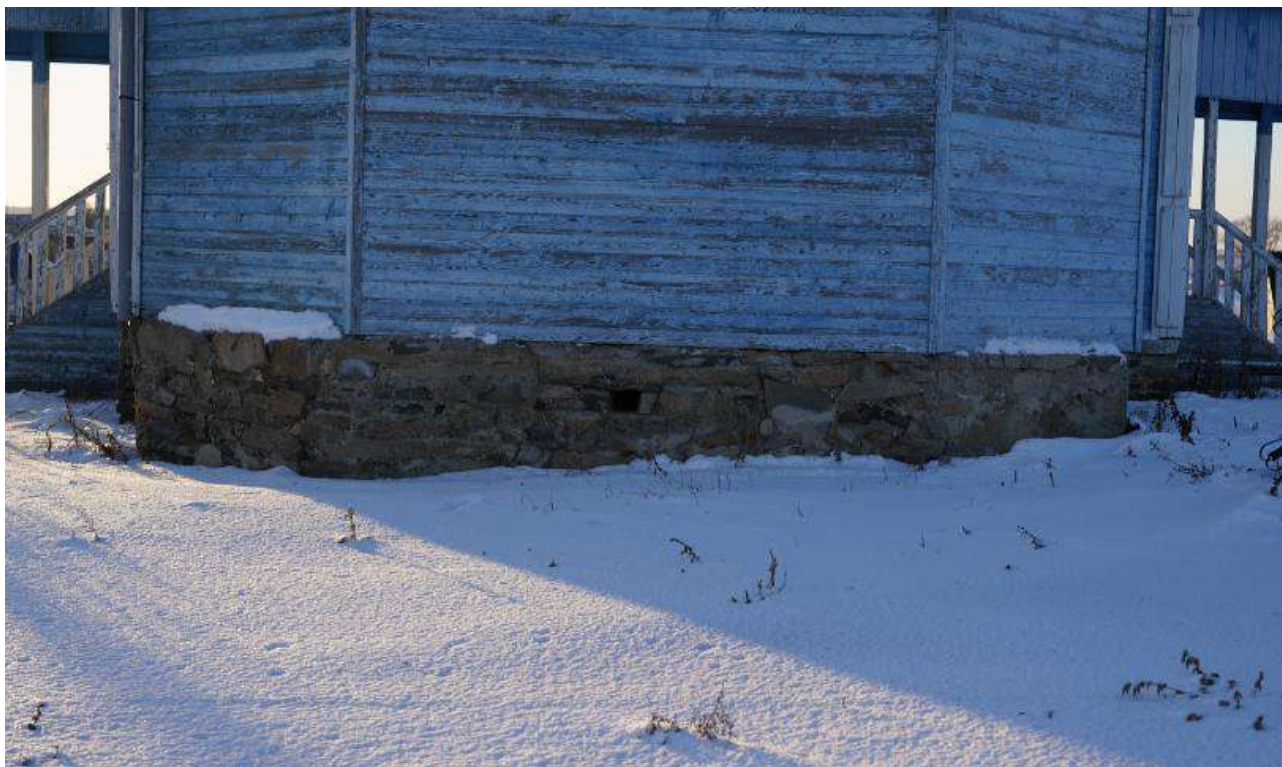
Фото 9. Выявленный объект культурного наследия «Церковь Петропавловская» по адресу: Челябинская область, п. Неплюевка, Слонова ул., 1 Апсида выявленного объекта культурного наследия.

Решена в две оконные оси с южной и северной стороны. Оконные проемы с циркульной перемычкой и наличником. Восьмигранный барабан, увенчанный луковичной главкой.

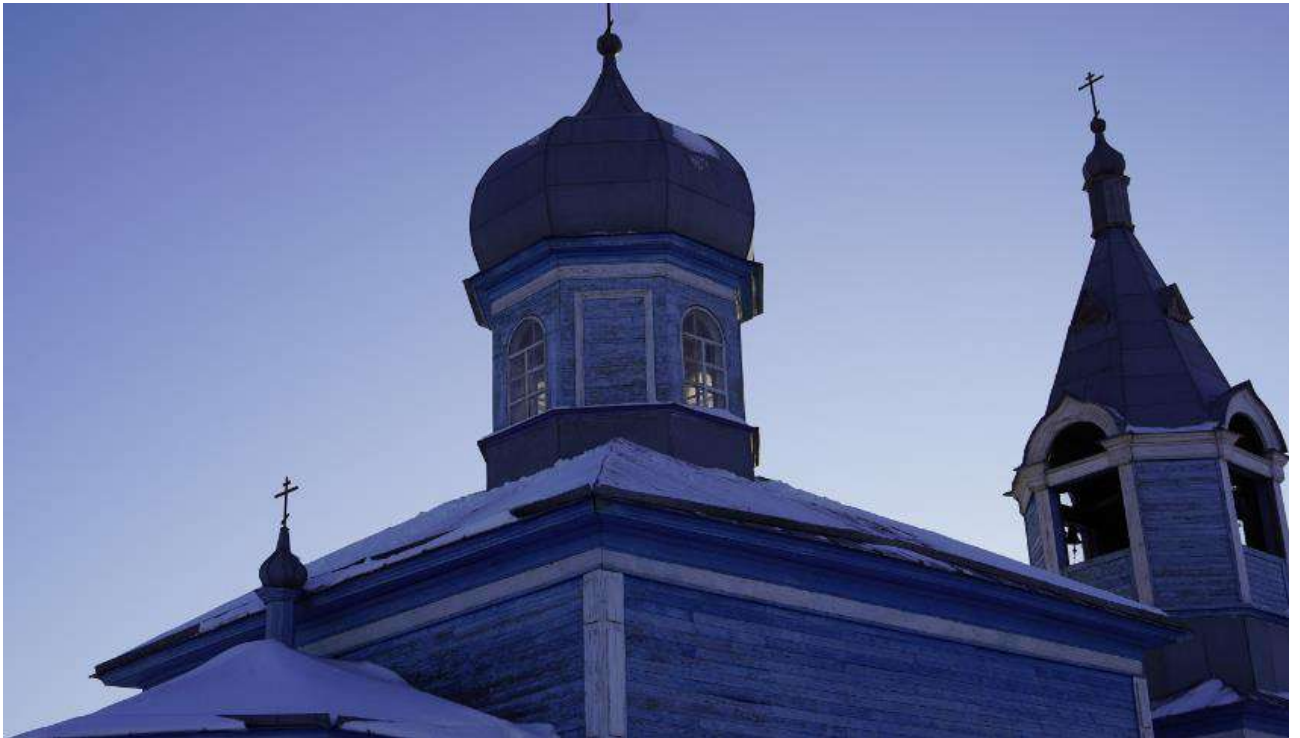
Фото 10. Выявленный объект культурного наследия «Церковь Петропавловская» по адресу: Челябинская область, п. Неплюевка, Слонова ул., 1 Храмовый объем выявленного объекта культурного наследия.

Решен в три оси с южной и северной стороны. На центральных осях крыльцо с козырьком. Оконные проемы с циркульной перемычкой и наличником. На углах лопатки. Вальмовая крыша. Восьмигранный световой барабан, увенчанный луковичной главой.

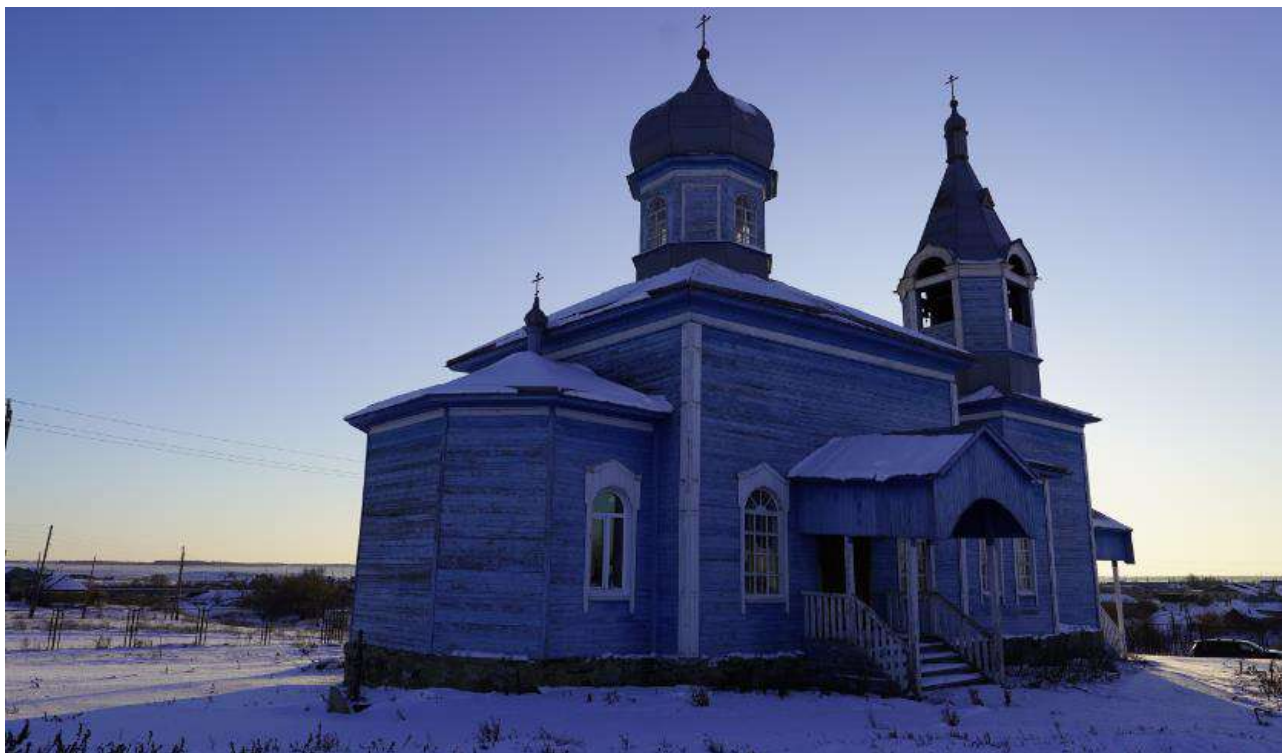
Фото 11. Выявленный объект культурного наследия «Церковь Петропавловская» по адресу: Челябинская область, п. Неплюевка, Слонова ул., 1 Храмовый объем выявленного объекта культурного наследия.

Решен в три оси с южной и северной стороны. На центральных осях крыльцо с козырьком. Оконные проемы с циркульной перемычкой и наличником. На углах лопатки. Вальмовая крыша. Восьмигранный световой барабан, увенчанный луковичной главой.

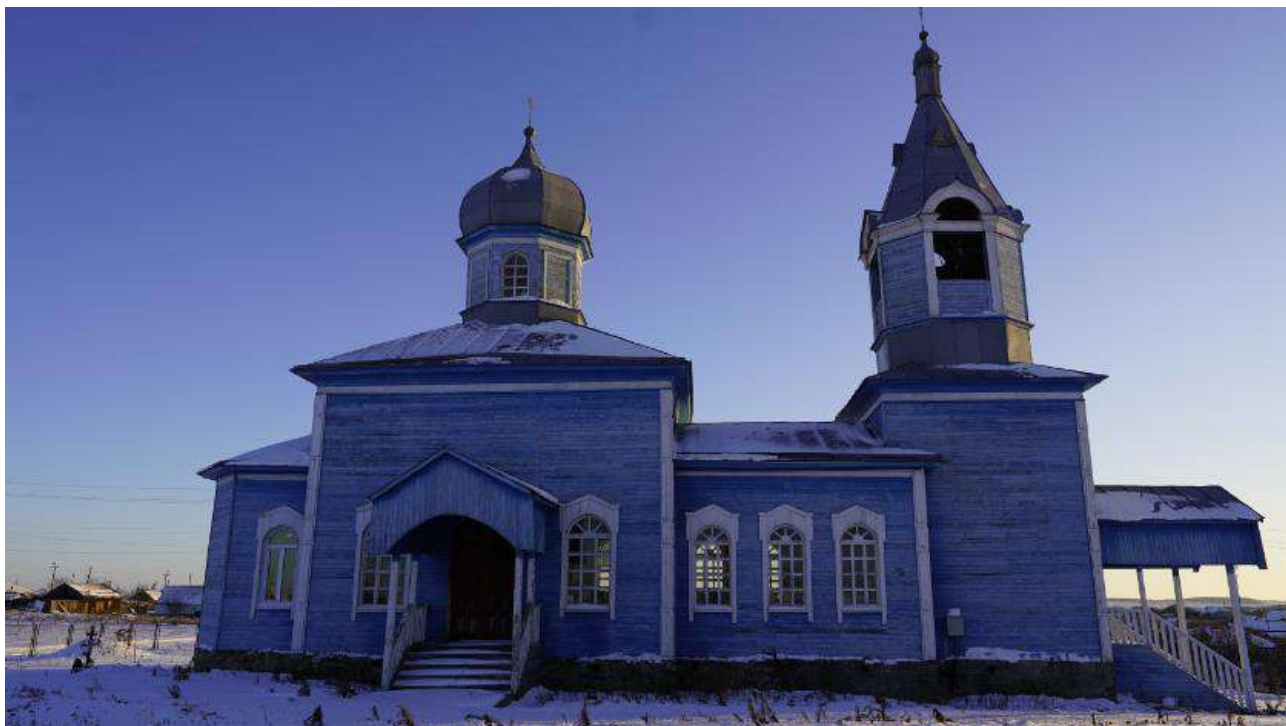
Фото 12. Выявленный объект культурного наследия «Церковь Петропавловская» по адресу: Челябинская область, п. Неплюевка, Слонова ул., 1 Храмовый объем выявленного объекта культурного наследия.

Решен в три оси с южной и северной стороны. На центральных осях крыльцо с козырьком. Оконные проемы с циркульной перемычкой и наличником. На углах лопатки. Вальмовая крыша. Восмигранный световой барабан, увенчанный луковичной главой.

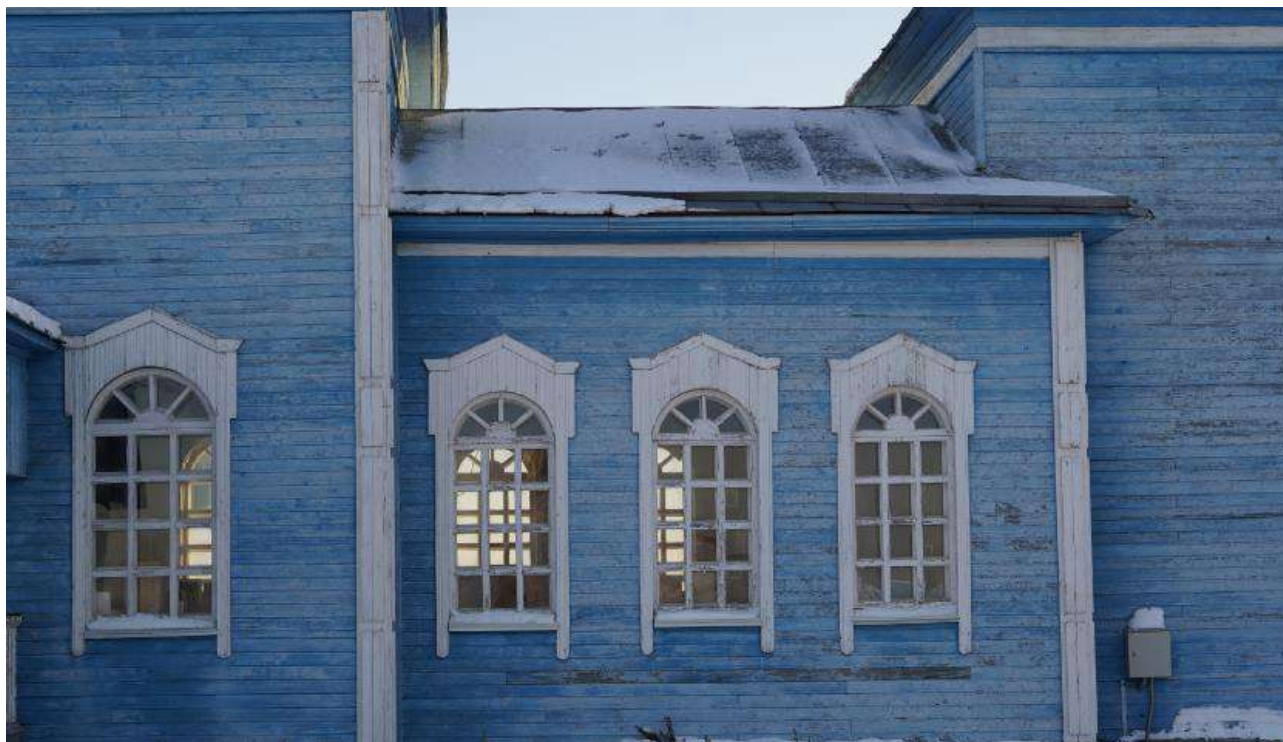
Фото 13. Выявленный объект культурного наследия «Церковь Петропавловская» по адресу: Челябинская область, п. Неплюевка, Слонова ул., 1 Фрагмент трапезной выявленного объекта культурного наследия.

Решена в три оконные оси с южной и северной стороны. Оконные проемы с циркульной перемычкой и наличником. На углах лопатки. Вальмовая крыша.

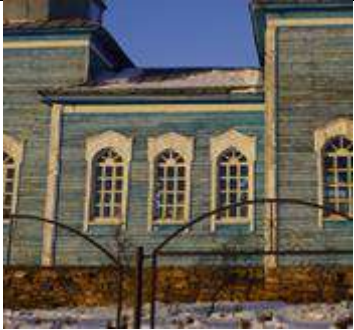
3.2		<p>Трапезная:</p> <ul style="list-style-type: none"> – Решена в три оконные оси с южной и северной стороны. Оконные проемы с циркульной перемычкой и наличником. На углах лопатки. Вальмовая крыша.

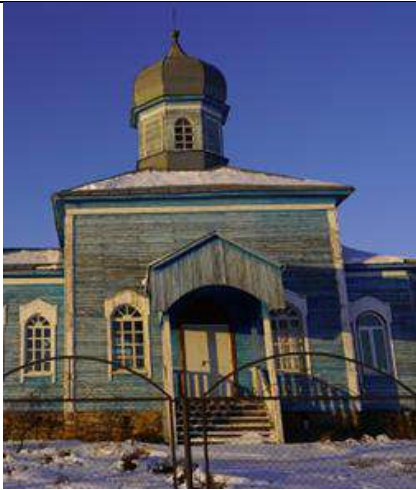
3.3		<p>Храмовый объем:</p> <ul style="list-style-type: none"> – Решен в три оси с южной и северной стороны. На центральных осях крыльцо с козырьком. Оконные проемы с циркульной перемычкой и наличником. На углах лопатки. Вальмовая крыша. Восьмигранный световой барабан, увенчанный луковичной главой.

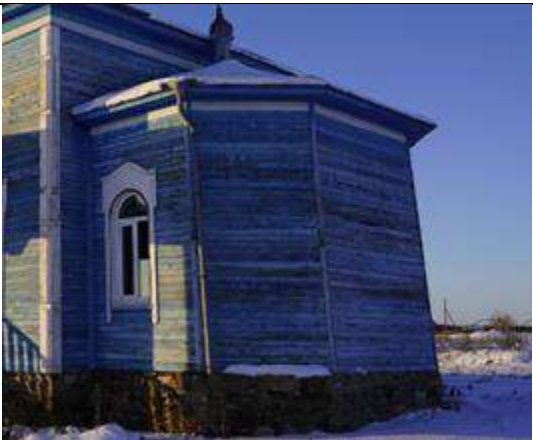
3.4		<ul style="list-style-type: none"> – Апсида: – Решена в две оконные оси с южной и северной стороны. Оконные проемы с циркульной перемычкой и наличником. Восьмигранный барабан, увенчанный луковичной главкой.

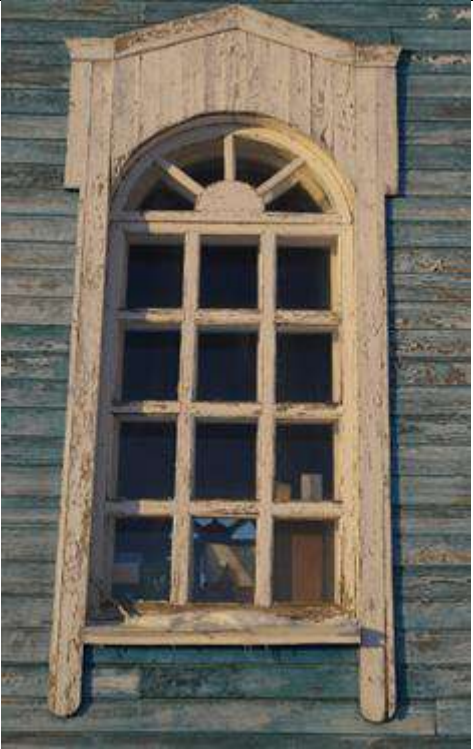
3.5.1		<p>– Декоративные элементы: –циркульная перемычка;</p>

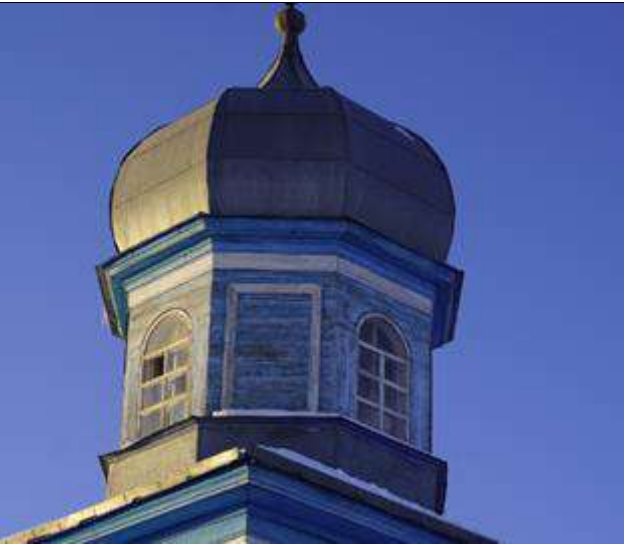
3.5.4		<p>– шатер с луковичной главой на барабане.</p>
