**АКТ**  
**государственной историко-культурной экспертизы**  
**выявленного объекта культурного наследия в целях обоснования целесообразности**  
**включения такого объекта в единый государственный реестр объектов культурного**  
**наследия (памятников истории и культуры) народов Российской Федерации**  
**«Церковь Дионисиевская», расположенного по адресу: Челябинская область,**  
**Ашинский муниципальный район, Челябинская область, Ашинский муниципальный**  
**район, с. Муратовка.**

Обоснование целесообразности включения в единый государственный реестр объектов культурного наследия (памятников истории и культуры) народов Российской Федерации выявленного объекта культурного наследия «Церковь Дионисиевская», расположенного по адресу: Челябинская область, Ашинский муниципальный район, с. Муратовка.

- Выявленный объект культурного наследия «Церковь Дионисиевская», расположенный по адресу: Челябинская область, Ашинский муниципальный район, с. Муратовка;
- Документы, обосновывающие включение в единый государственный реестр объектов культурного наследия (памятников истории и культуры) народов Российской Федерации выявленного объекта культурного наследия «Церковь Дионисиевская», распол

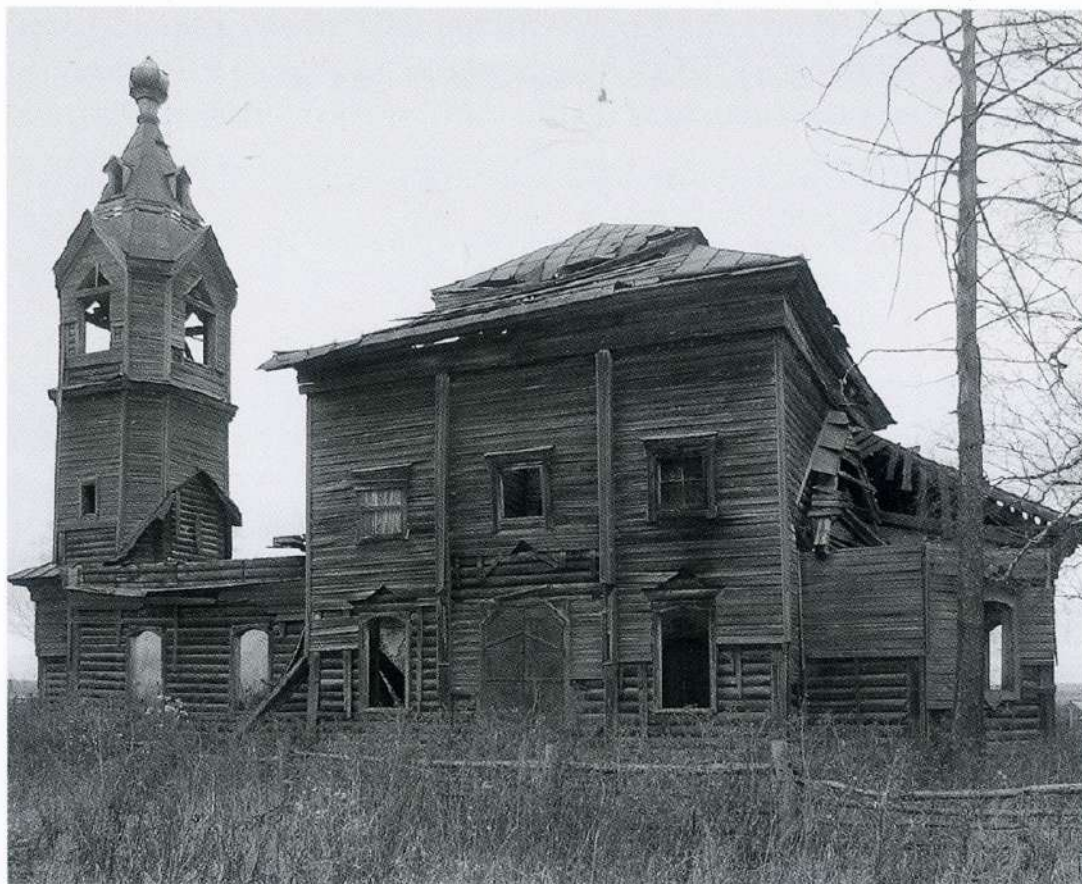
Рис. 6. Фотографическое изображение объекта. 1894 г.

*Храм во имя Святого Дионисия Ареопагита в с. Муратовка Ашинского района. 1894 г. Западный фасад. ▼*  
*The Church of St. Dionysius the Areopagite in the settlement of Muratovka in Ashinskiy region. 1894. Western facade*

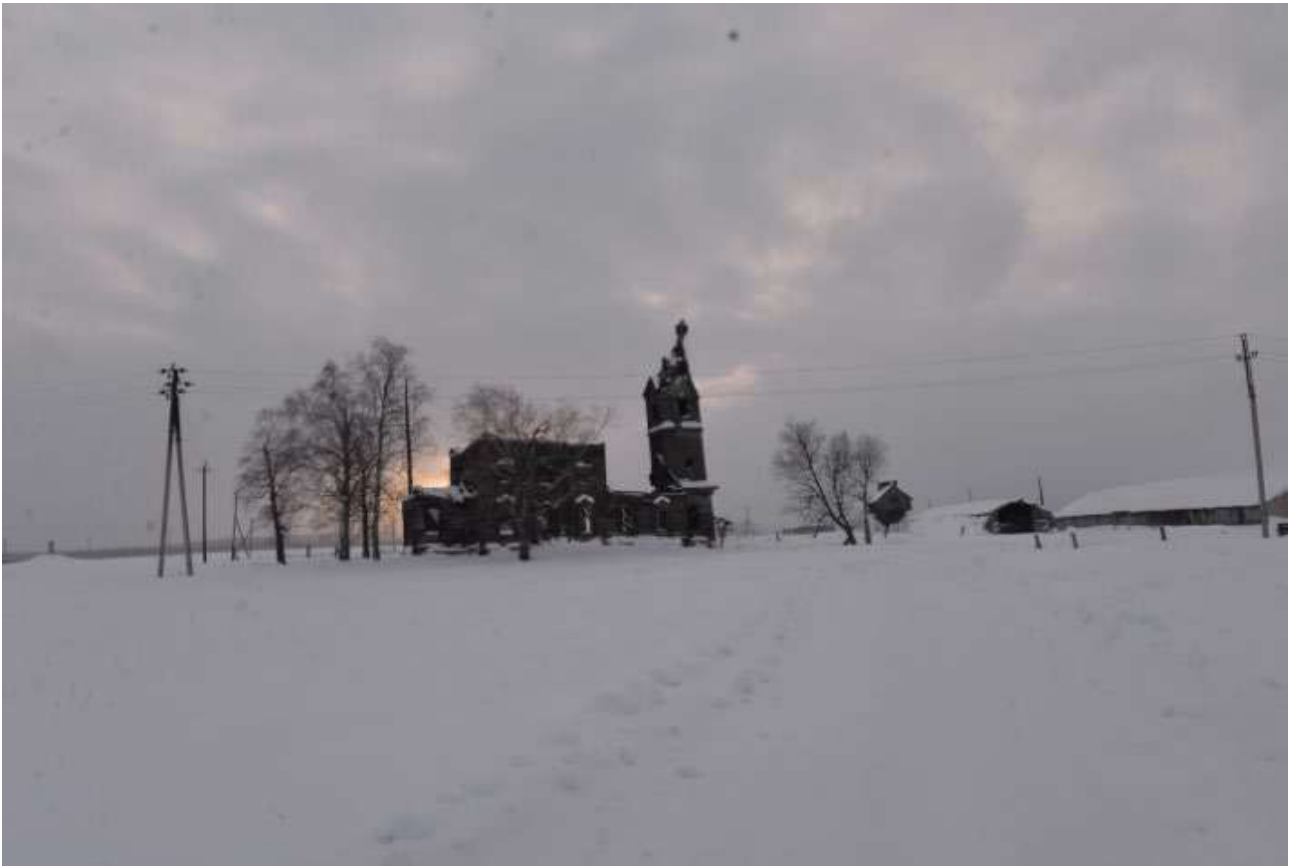
**Фото 1.** Выявленный объект культурного наследия «Церковь Дионисиевская», расположенный по адресу: Челябинская область, Ашинский муниципальный район, с. Муратовка. Общий вид выявленного объекта культурного наследия.

Объект представляет собой деревянный храм на каменном фундаменте с выстроенными по одной оси колокольней, храмовым четвериком и алтарной апсидой.

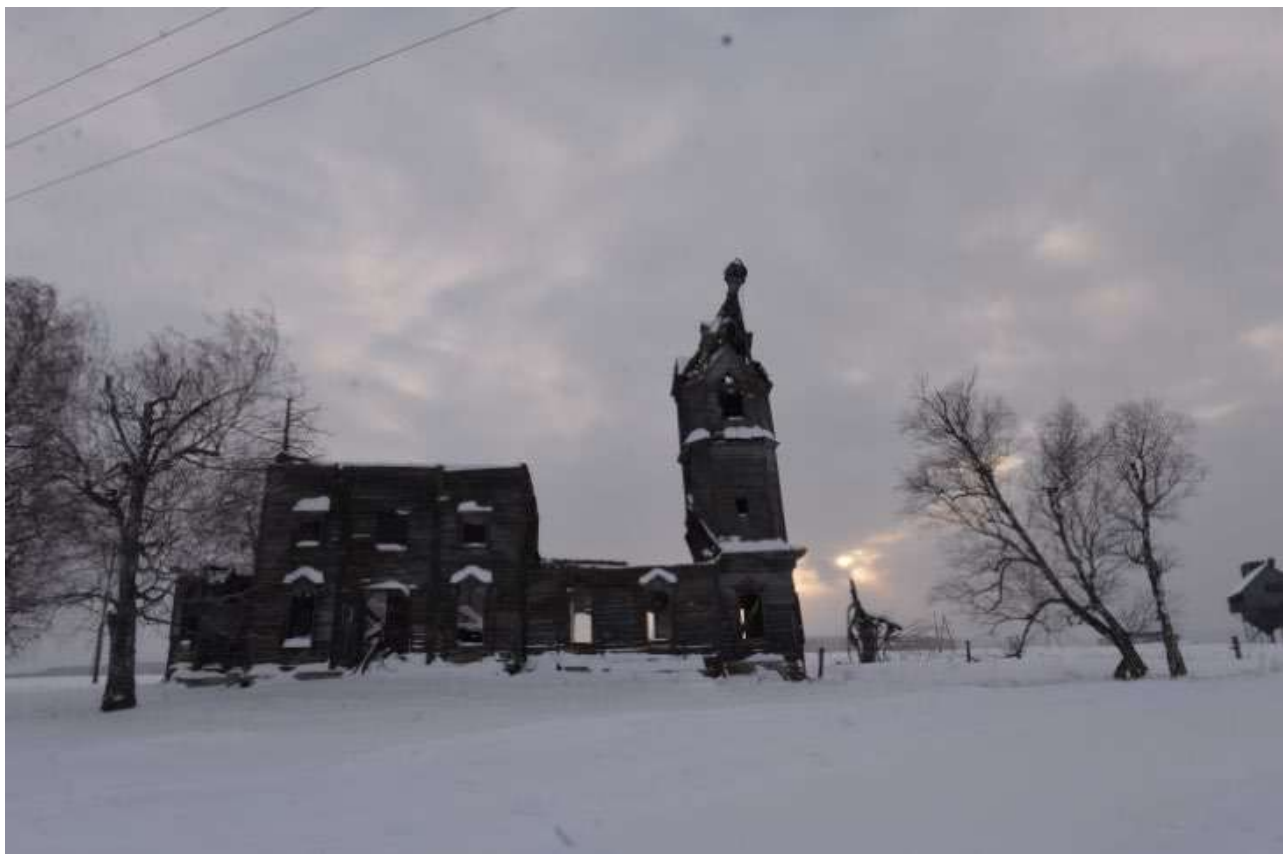
**Фото 2.** Выявленный объект культурного наследия «Церковь Дионисиевская», расположенный по адресу: Челябинская область, Ашинский муниципальный район, с. Муратовка. Общий вид выявленного объекта культурного наследия.

Объект представляет собой деревянный храм на каменном фундаменте с выстроенными по одной оси колокольной, храмовым четвериком и алтарной апсидой.

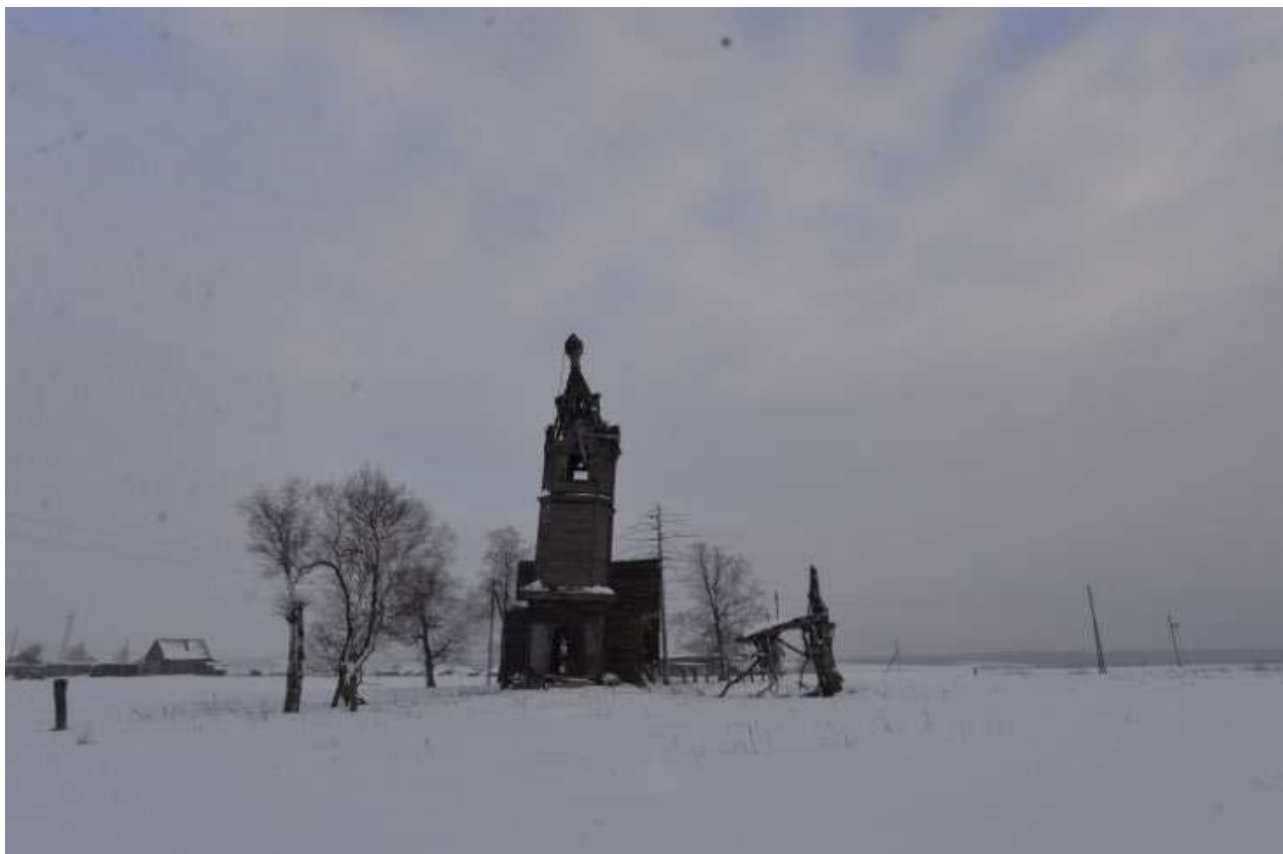
**Фото 3.** Выявленный объект культурного наследия «Церковь Дионисиевская», расположенный по адресу: Челябинская область, Ашинский муниципальный район, с. Муратовка. Общий вид выявленного объекта культурного наследия.

Объект представляет собой деревянный храм на каменном фундаменте с выстроенными по одной оси колокольной, храмовым четвериком и алтарной апсидой.

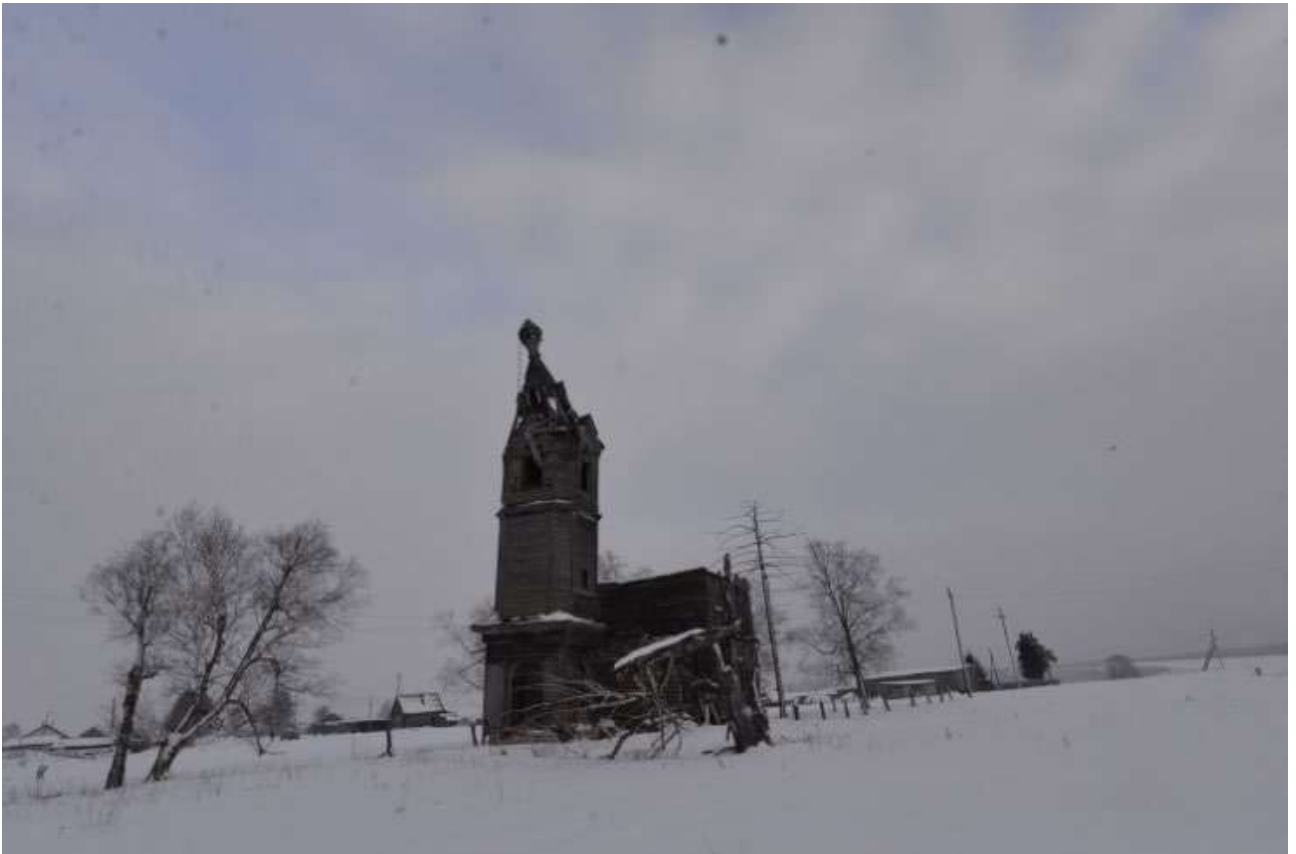
**Фото 4.** Выявленный объект культурного наследия «Церковь Дионисиевская», расположенный по адресу: Челябинская область, Ашинский муниципальный район, с. Муратовка. Общий вид выявленного объекта культурного наследия.

Объект представляет собой деревянный храм на каменном фундаменте с выстроенными по одной оси колокольной, храмовым четвериком и алтарной апсидой.

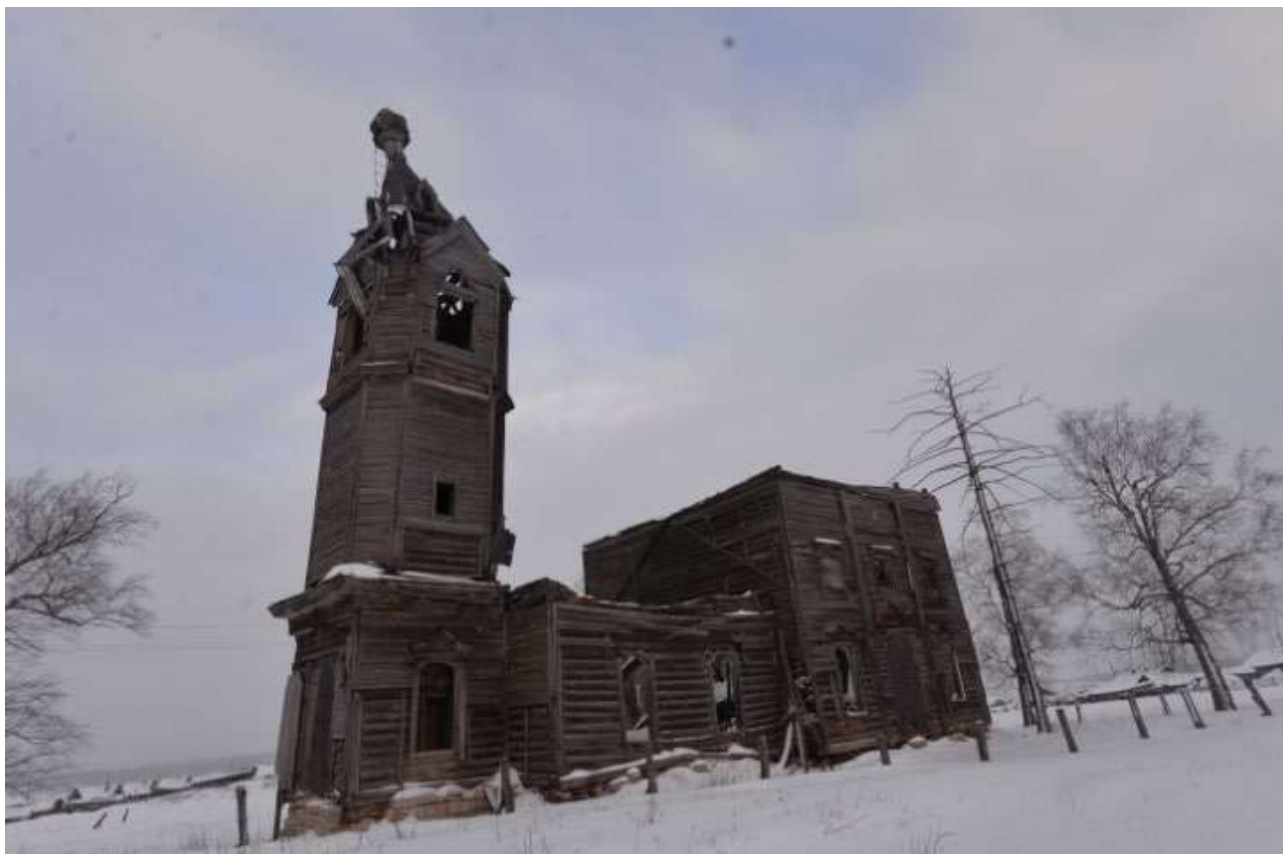
**Фото 5.** Выявленный объект культурного наследия «Церковь Дионисиевская», расположенный по адресу: Челябинская область, Ашинский муниципальный район, с. Муратовка. Общий вид выявленного объекта культурного наследия.

Объект представляет собой деревянный храм на каменном фундаменте с выстроенными по одной оси колокольной, храмовым четвериком и алтарной апсидой.

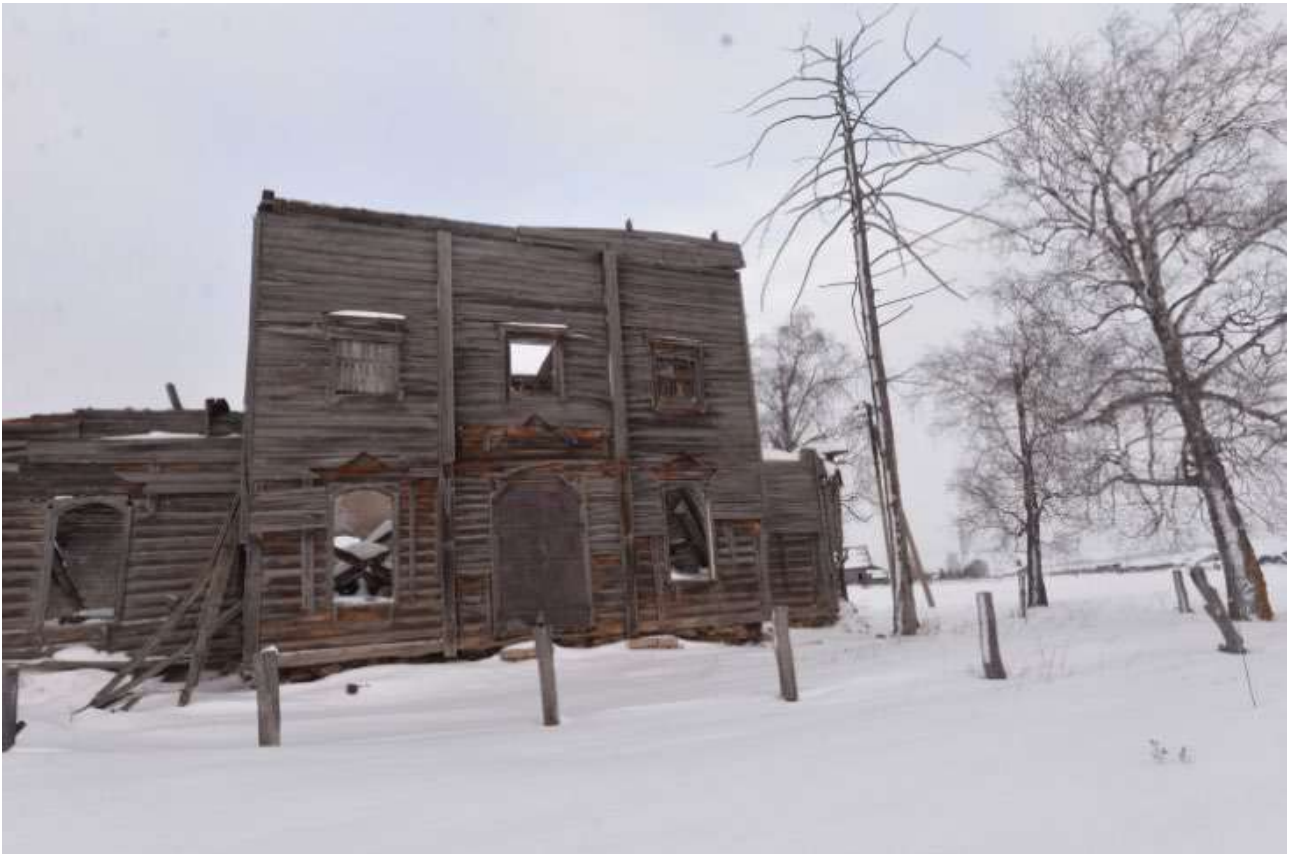
**Фото 6.** Выявленный объект культурного наследия «Церковь Дионисиевская», расположенный по адресу: Челябинская область, Ашинский муниципальный район, с. Муратовка. Фрагмент храмовой части выявленного объекта культурного наследия.

Одноэтажный объем с востока в две оконные оси с лучковой перемычкой. Западный объем двухэтажный. Решен в три оси с южной и северной стороны. Перемычки проемов: на первом этаже – лучковые (у дверных проемов 4-х угольные), второго – прямоугольные. Крыша 4-х скатная, двухслойная.

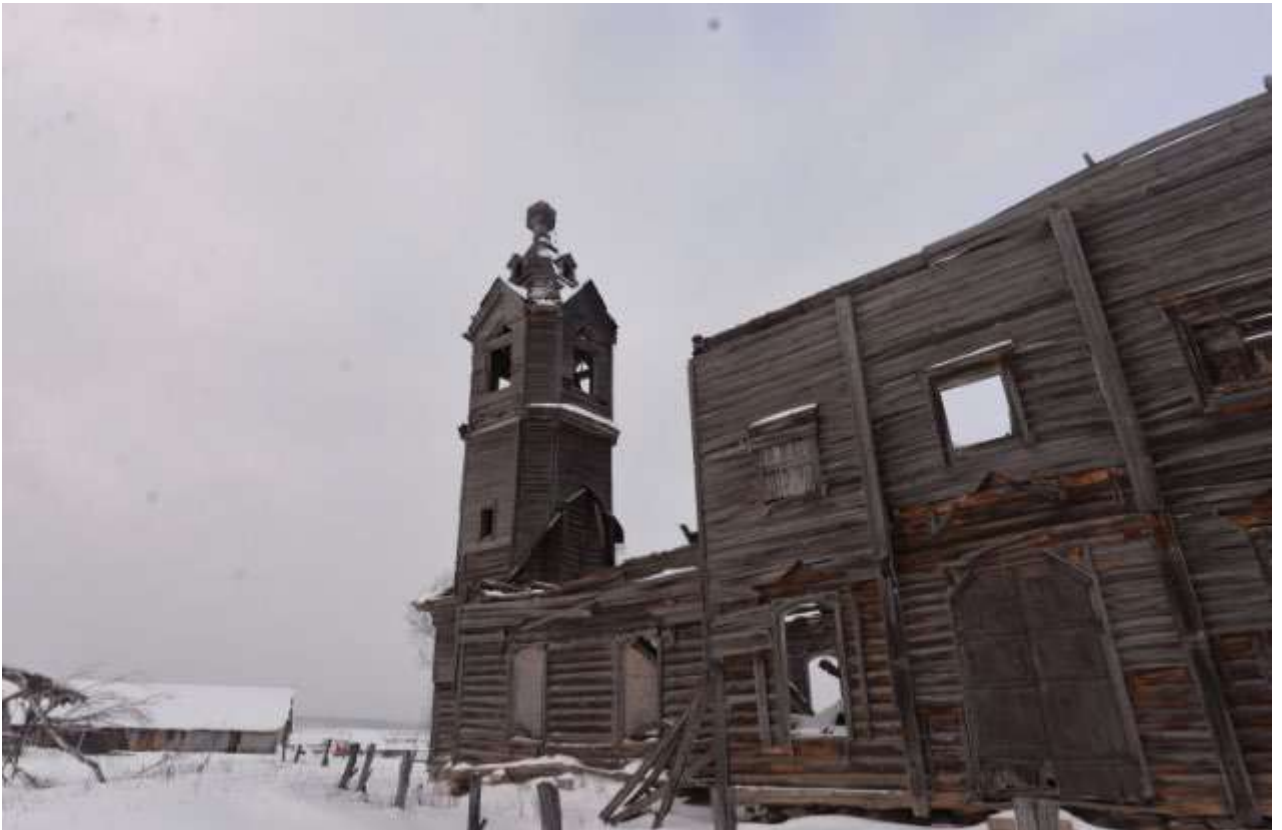
**Фото 7.** Выявленный объект культурного наследия «Церковь Дионисиевская», расположенный по адресу: Челябинская область, Ашинский муниципальный район, с. Муратовка. Фрагмент храмовой части выявленного объекта культурного наследия.

Одноэтажный объем с востока в две оконные оси с лучковой перемычкой. Западный объем двухэтажный. Решен в три оси с южной и северной стороны. Перемычки проемов: на первом этаже – лучковые (у дверных проемов 4-х угольные), второго – прямоугольные. Крыша 4-х скатная, двухслойная.

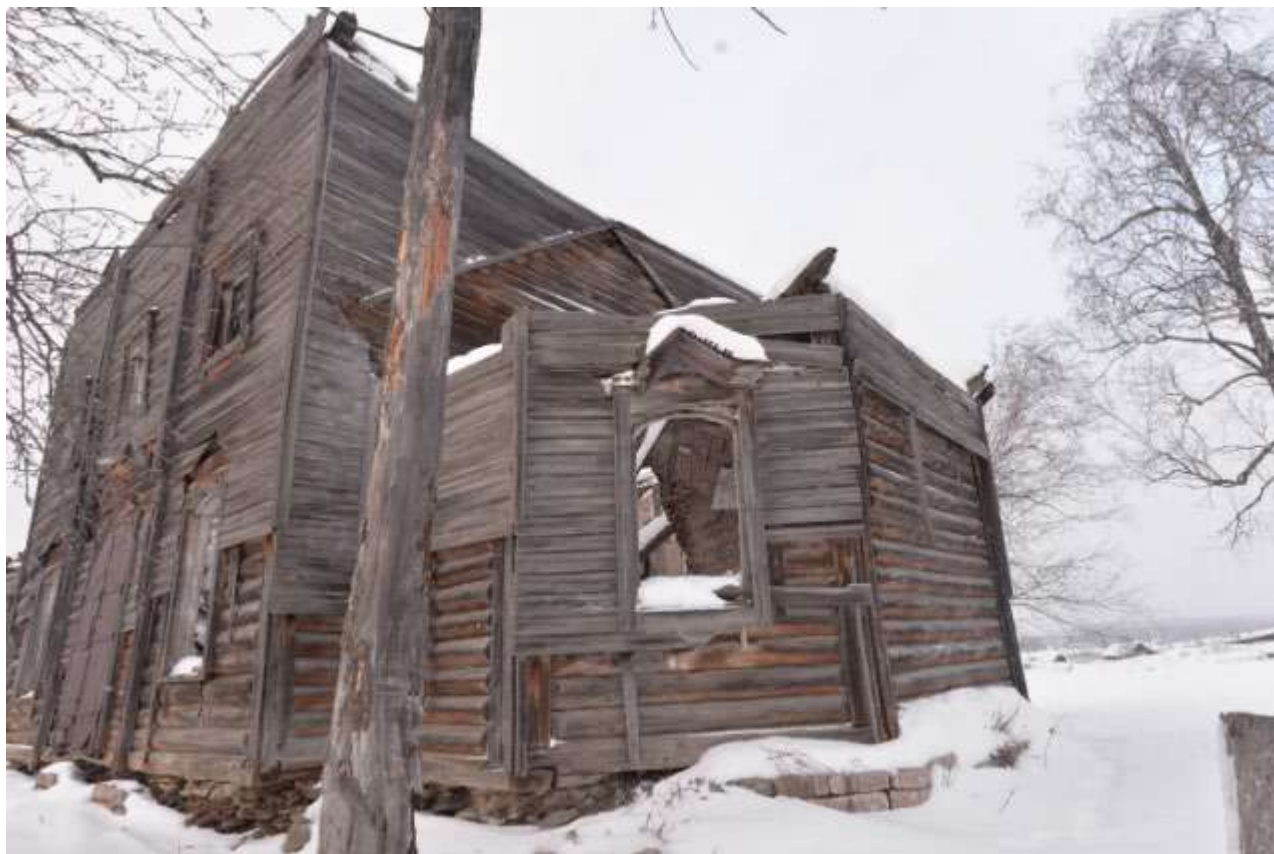
**Фото 8.** Выявленный объект культурного наследия «Церковь Дионисиевская», расположенный по адресу: Челябинская область, Ашинский муниципальный район, с. Муратовка. Фрагмент алтаря выявленного объекта культурного наследия.

Решен в две оконные оси с лучковой перемычкой, наличниками и сандриком с треугольным навершием.

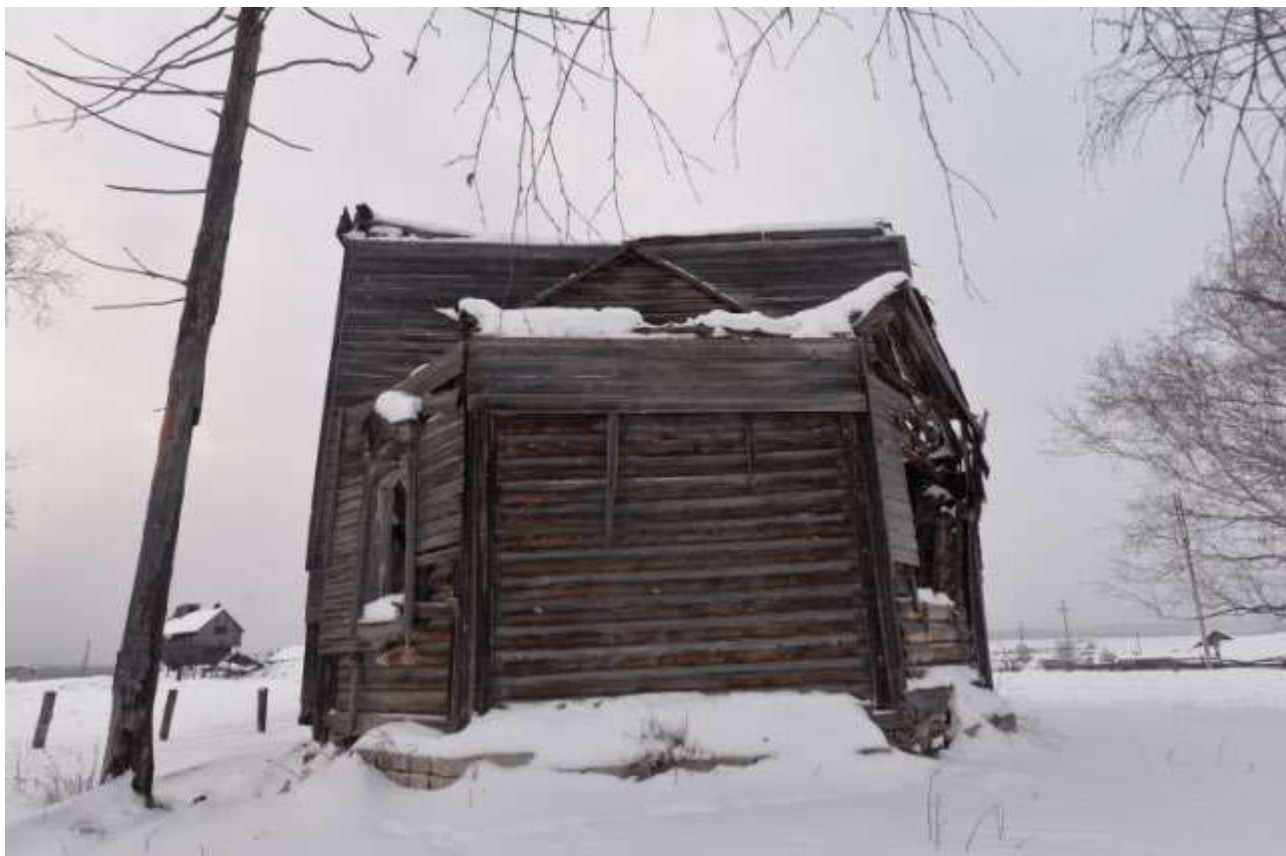
**Фото 9.** Выявленный объект культурного наследия «Церковь Дионисиевская», расположенный по адресу: Челябинская область, Ашинский муниципальный район, с. Муратовка. Фрагмент алтаря выявленного объекта культурного наследия.

Решен в две оконные оси с лучковой перемычкой, наличниками и сандриком с треугольным навершием.

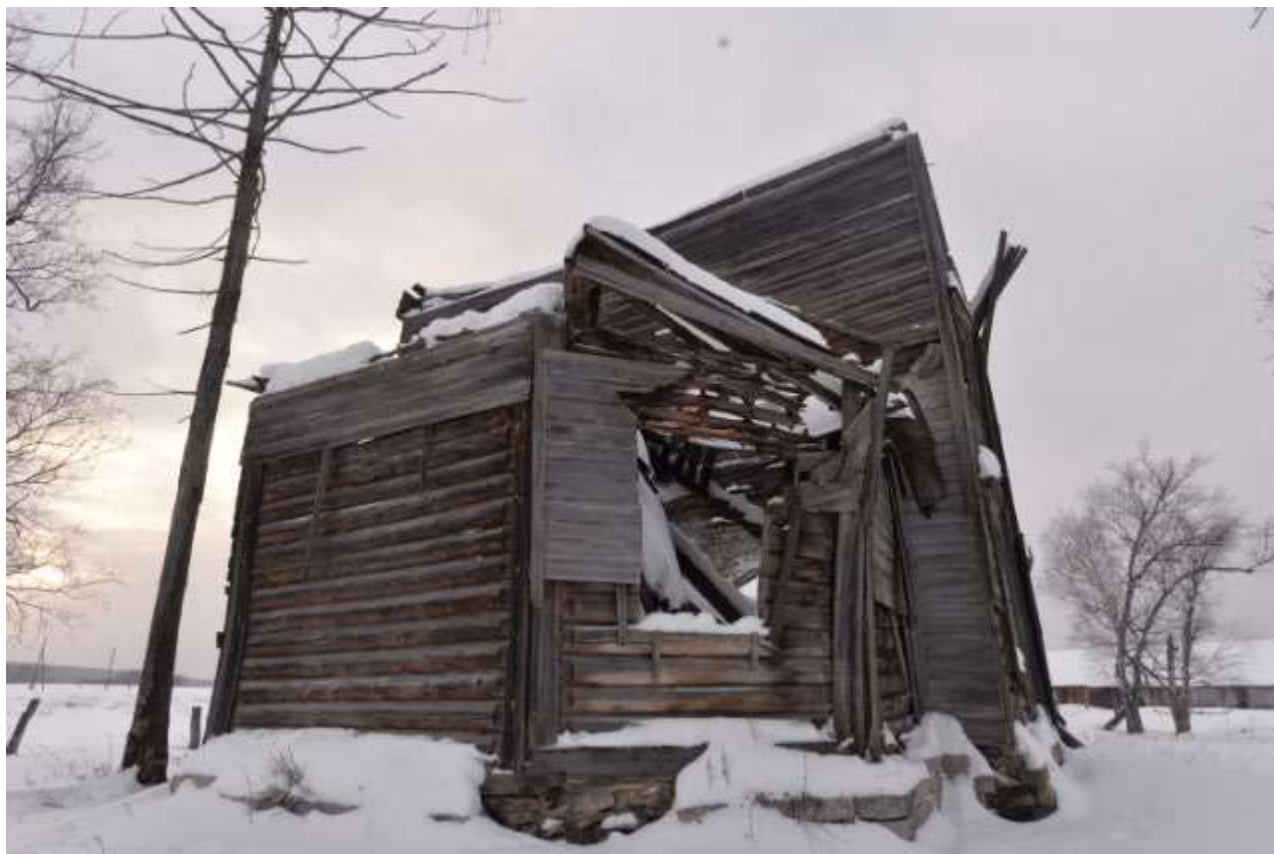
**Фото 10.** Выявленный объект культурного наследия «Церковь Дионисиевская», расположенный по адресу: Челябинская область, Ашинский муниципальный район, с. Муратовка. Фрагмент алтаря выявленного объекта культурного наследия.

Решен в две оконные оси с лучковой перемычкой, наличниками и сандриком с треугольным навершием.

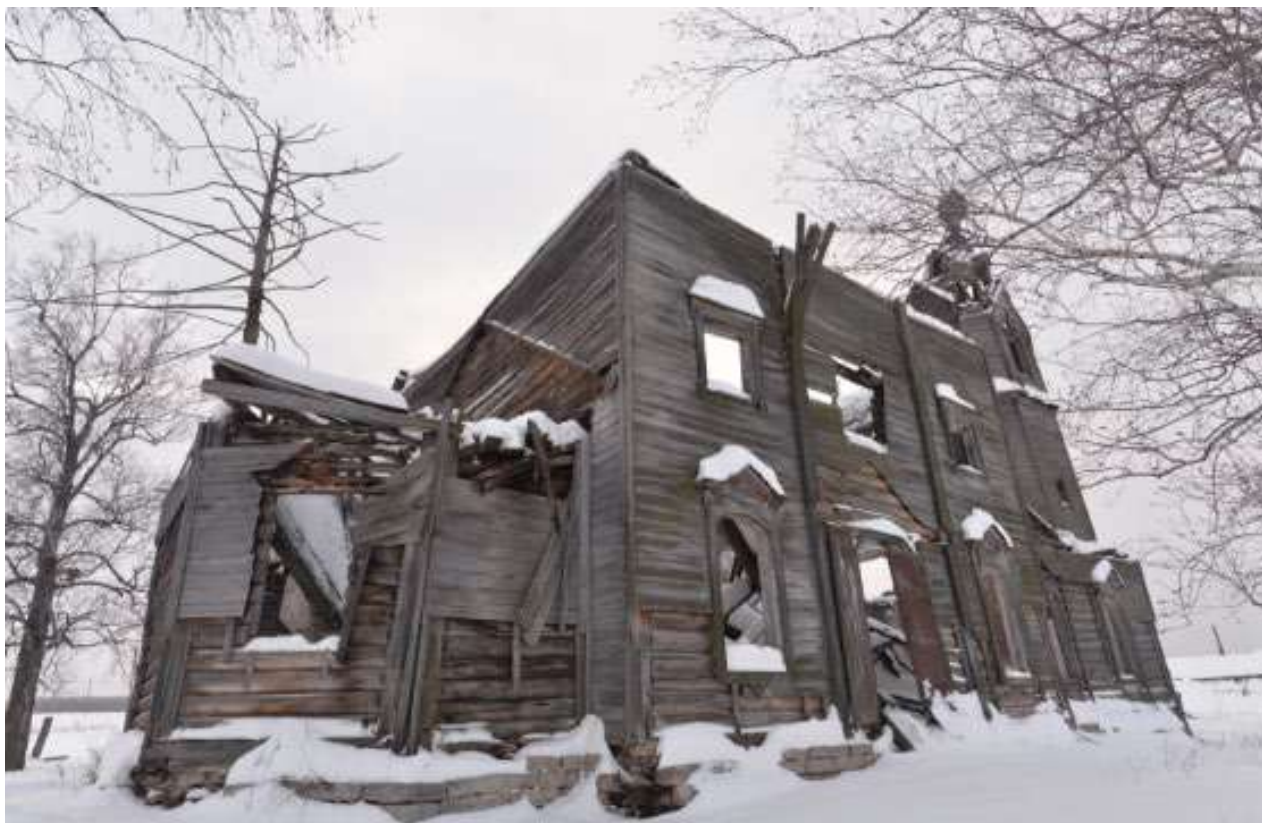
**Фото 11.** Выявленный объект культурного наследия «Церковь Дионисиевская», расположенный по адресу: Челябинская область, Ашинский муниципальный район, с. Муратовка. Фрагмент алтаря выявленного объекта культурного наследия.

Решен в две оконные оси с лучковой перемычкой, наличниками и сандриком с треугольным навершием.

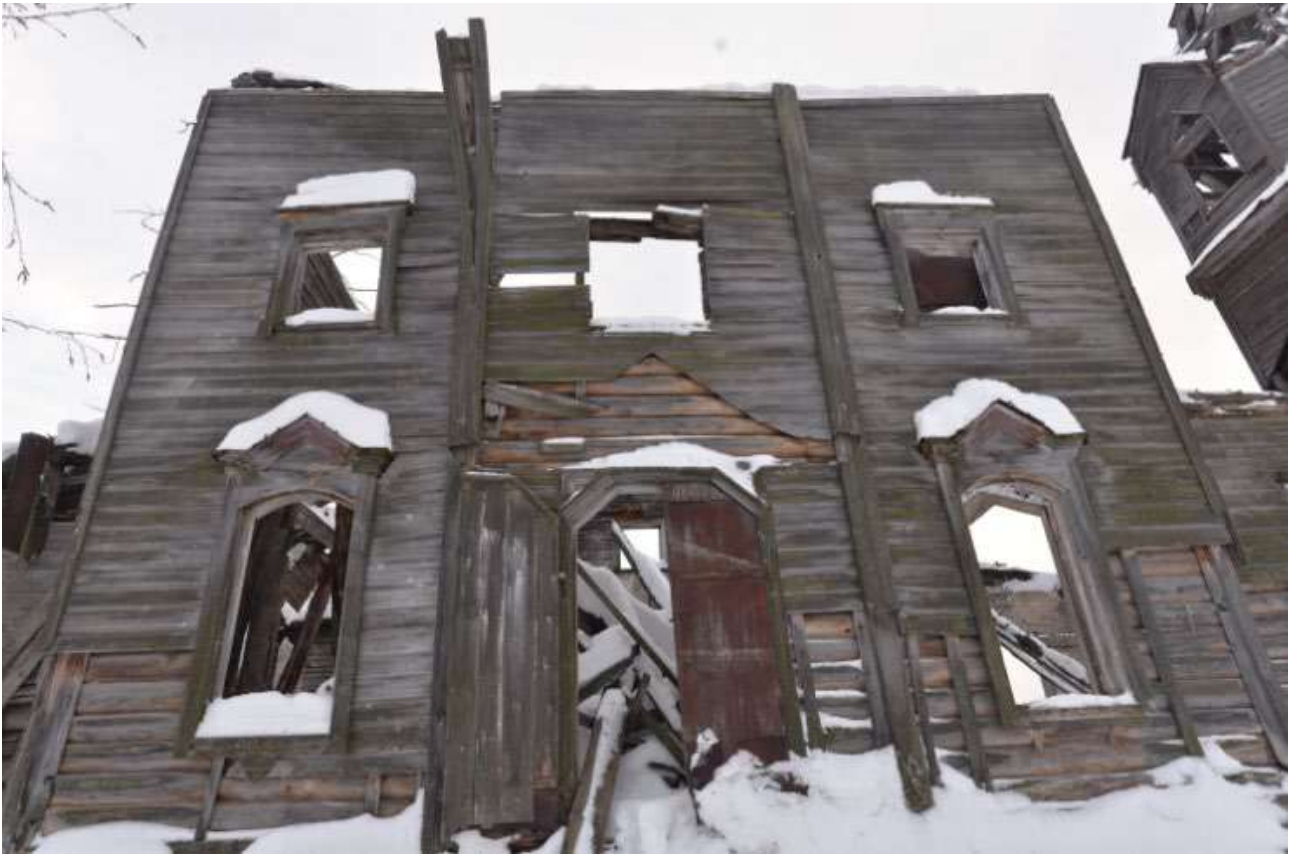
**Фото 12.** Выявленный объект культурного наследия «Церковь Дионисиевская», расположенный по адресу: Челябинская область, Ашинский муниципальный район, с. Муратовка. Фрагмент храмового объема выявленного объекта культурного наследия.

Одноэтажный объем с востока в две оконные оси с лучковой перемычкой. Западный объем двухэтажный. Решен в три оси с южной и северной стороны. Перемычки проемов: на первом этаже – лучковые (у дверных проемов 4-х угольные), второго – прямоугольные. Крыша 4-х скатная, двухслойная.

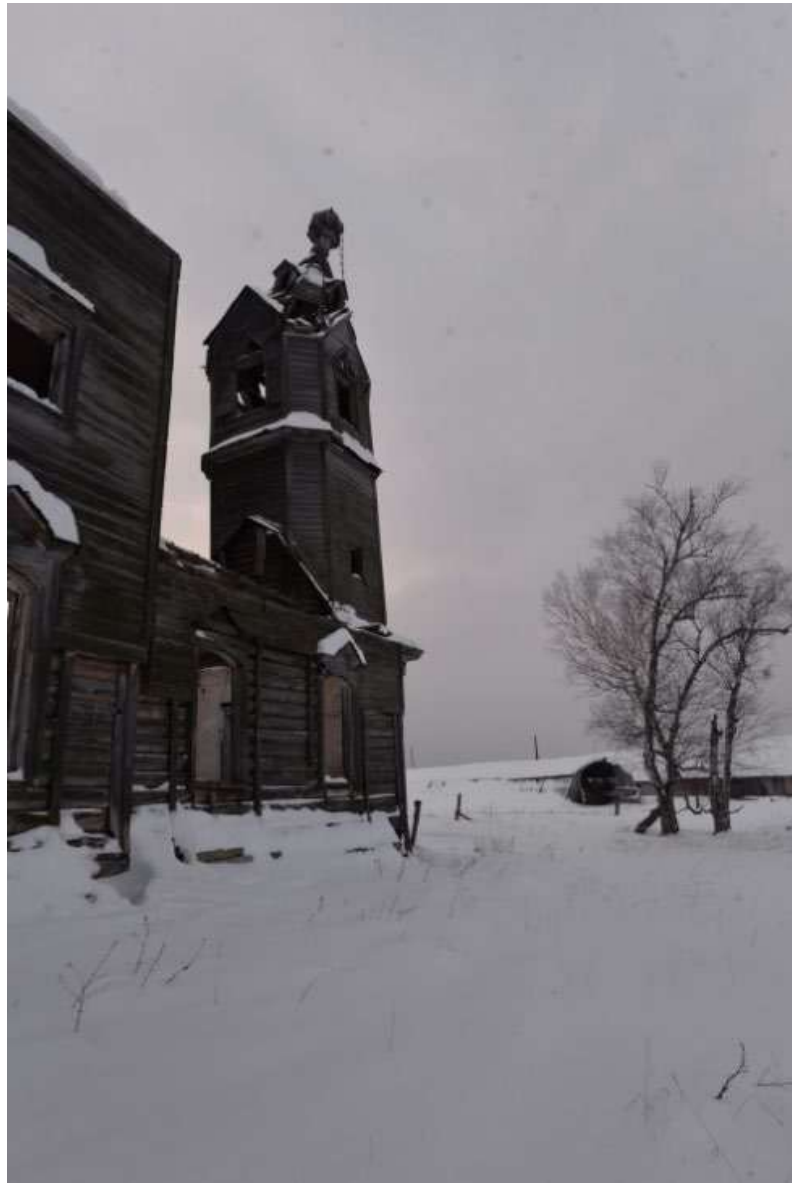
**Фото 13.** Выявленный объект культурного наследия «Церковь Дионисиевская», расположенный по адресу: Челябинская область, Ашинский муниципальный район, с. Муратовка. Фрагмент храмового объема выявленного объекта культурного наследия.

Одноэтажный объем с востока в две оконные оси с лучковой перемычкой. Западный объем двухэтажный. Решен в три оси с южной и северной стороны. Перемычки проемов: на первом этаже – лучковые (у дверных проемов 4-х угольные), второго – прямоугольные. Крыша 4-х скатная, двухслойная.

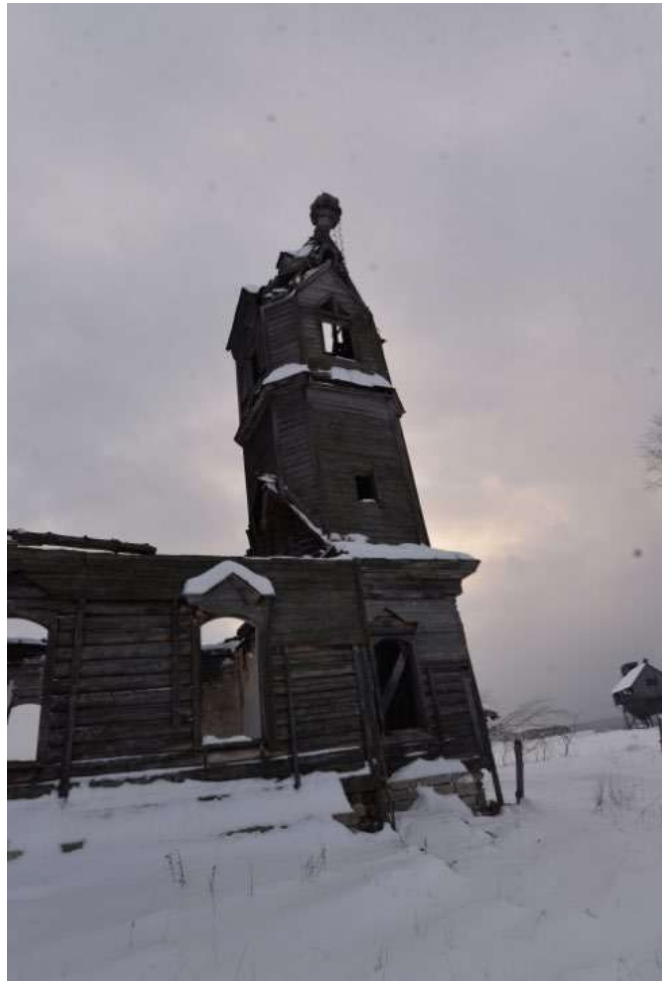
**Фото 14.** Выявленный объект культурного наследия «Церковь Дионисиевская», расположенный по адресу: Челябинская область, Ашинский муниципальный район, с. Муратовка. Колокольня выявленного объекта культурного наследия.

Первый ярус оформлен со всех сторон в один оконный проем с лучковой перемычкой. Наличники и сандрики с треугольным навершием. Входной проем с четырехугольной перемычкой. Между колоннами проемы с циркульной перемычкой и циркульным сандриком. Входной проем оформлен прямоугольной перемычкой. Ступенчатый карниз.

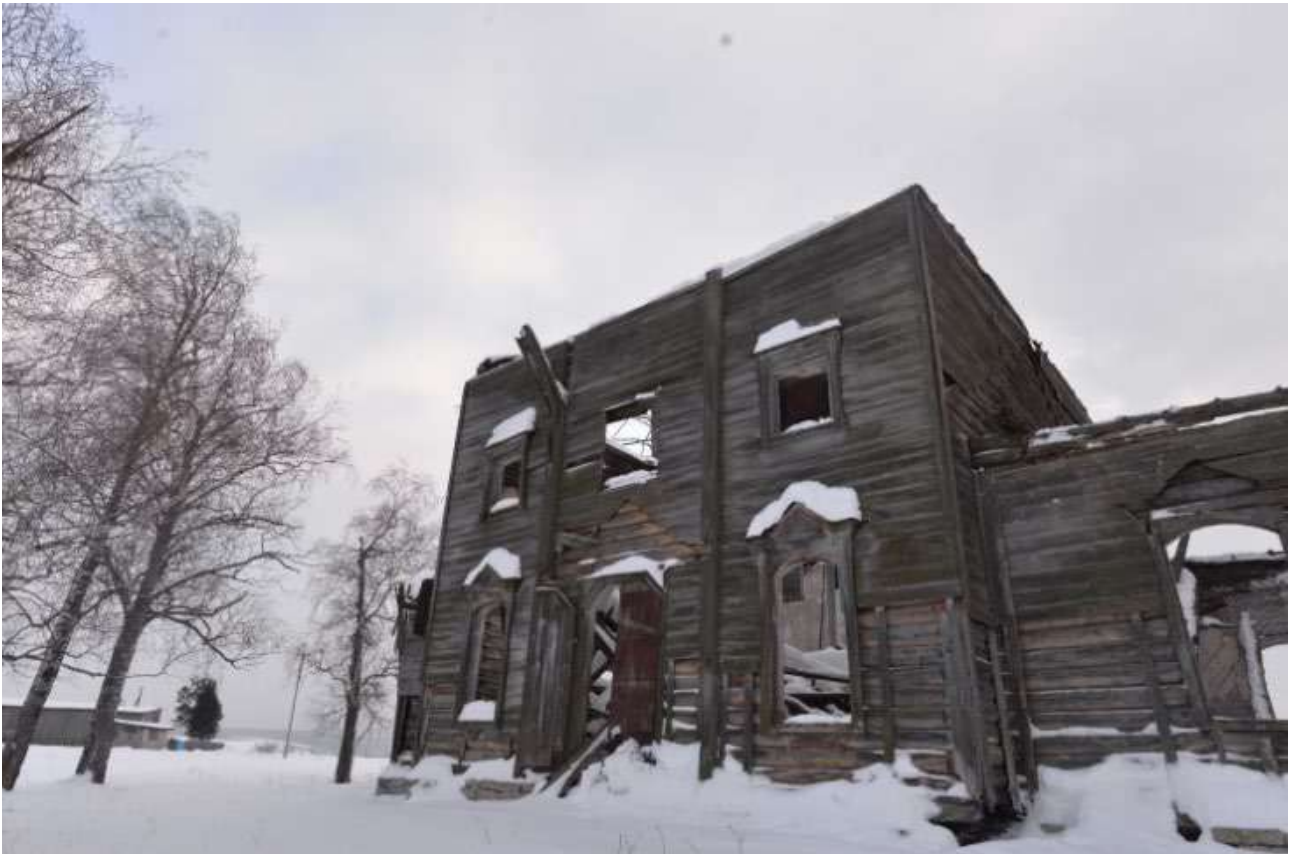
**Фото 15.** Выявленный объект культурного наследия «Церковь Дионисиевская», расположенный по адресу: Челябинская область, Ашинский муниципальный район, с. Муратовка. Фрагмент храмовой части выявленного объекта культурного наследия.

Одноэтажный объем с востока в две оконные оси с лучковой перемычкой. Западный объем двухэтажный. Решен в три оси с южной и северной стороны. Перемычки проемов: на первом этаже – лучковые (у дверных проемов 4-х угольные), второго – прямоугольные. Крыша 4-х скатная, двухслойная.

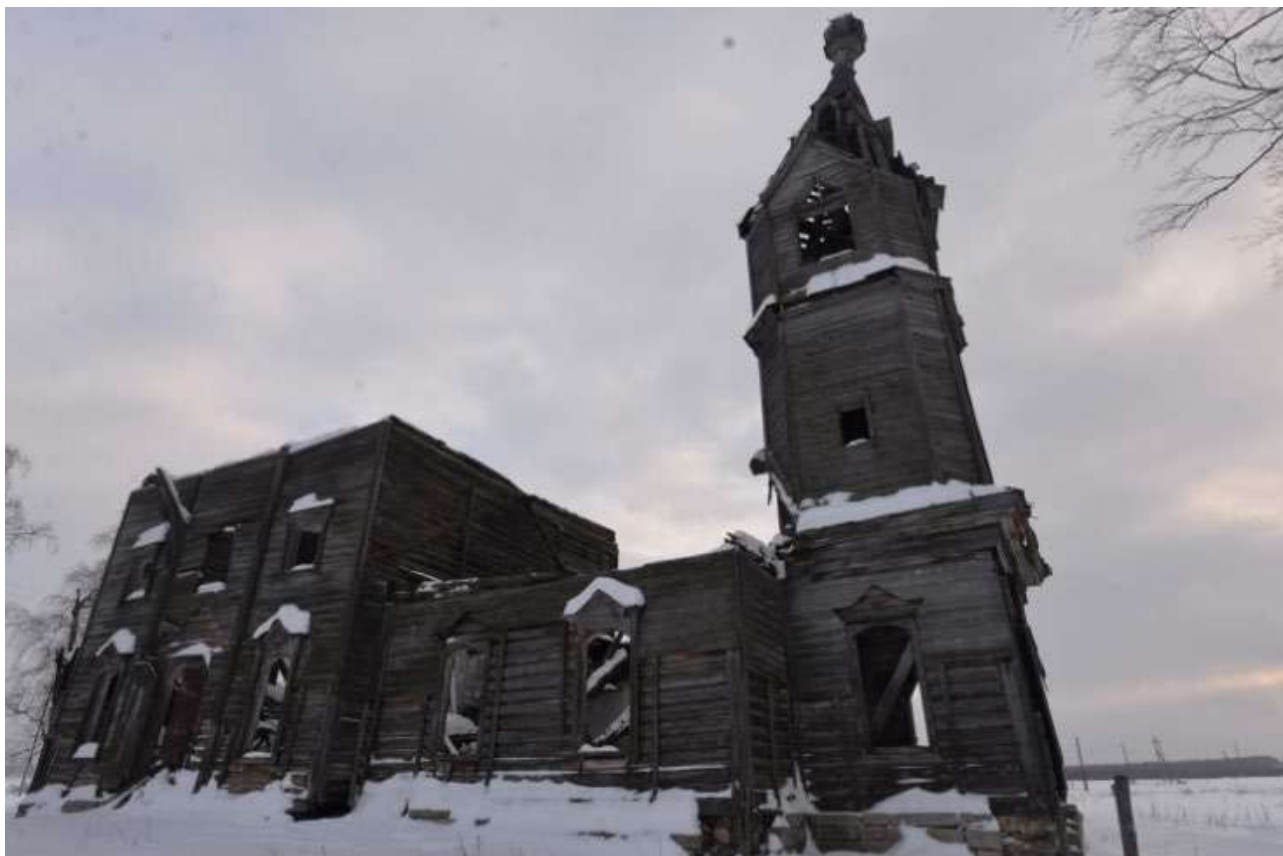
**Фото 16.** Выявленный объект культурного наследия «Церковь Дионисиевская», расположенный по адресу: Челябинская область, Ашинский муниципальный район, с. Муратовка. Общий вид выявленного объекта культурного наследия.

Объект представляет собой деревянный храм на каменном фундаменте с выстроенными по одной оси колокольной, храмовым четвериком и алтарной апсидой.

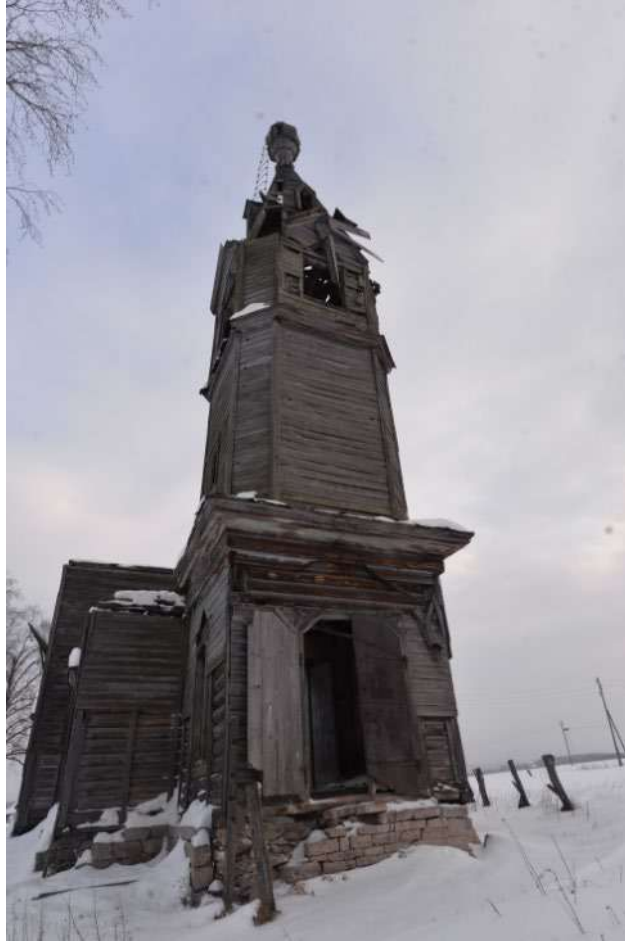
**Фото 17.** Выявленный объект культурного наследия «Церковь Дионисиевская», расположенный по адресу: Челябинская область, Ашинский муниципальный район, с. Муратовка. Фрагмент колокольни объема выявленного объекта культурного наследия.

Колокольня решена в три яруса.

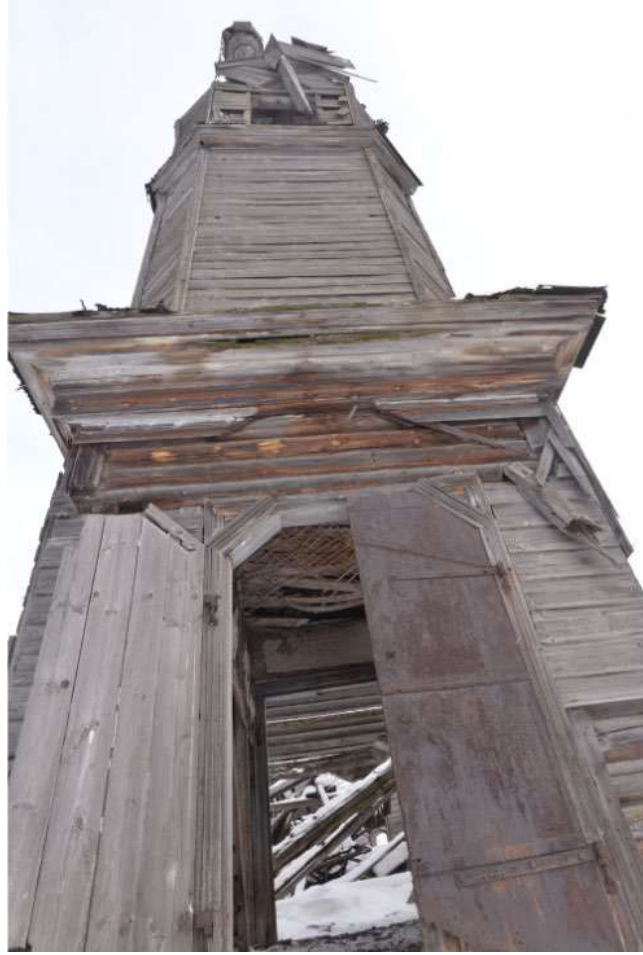
**Фото 18.** Выявленный объект культурного наследия «Церковь Дионисиевская», расположенный по адресу: Челябинская область, Ашинский муниципальный район, с. Муратовка. Фрагмент колокольни объема выявленного объекта культурного наследия.

Колокольня решена в три яруса.

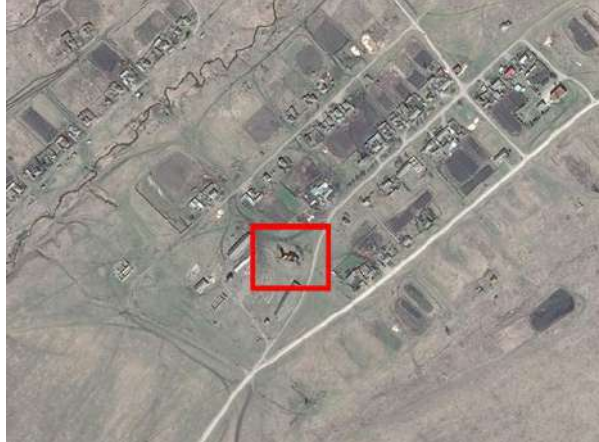
Утверждаемая часть предмета охраны объекта культурного наследия «Церковь Дионисиевская», расположенного по адресу: Челябинская область, Ашинский муниципальный район, с. Муратовка.			
№ п/п	Видовая принадлежность предмета охраны	Предмет охраны	Фотофиксация
1.1	Градостроительные характеристики.	Историческое местоположение объекта в градостроительной среде – Челябинская область, Челябинская область, Ашинский муниципальный район, с. Муратовка, на северной стороне ул. Ленина.

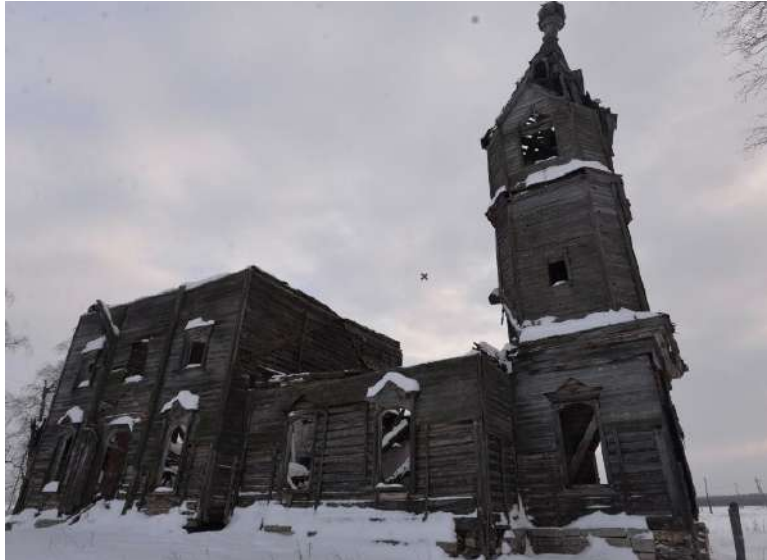
3.1.1		<p><b>Колокольня:</b></p> <ul style="list-style-type: none"> <li>– В три яруса;</li> <li>– <b>Первый ярус:</b> оформлен со всех сторон в один оконный проем с лучковой перемычкой. Наличники и сандрики с треугольным навершием. Входной проем с четырехугольной перемычкой. Между колоннами проемы с циркульной перемычкой и циркульным сандриком. Входной проем оформлен прямоугольной перемычкой. Ступенчатый карниз.</li> </ul>

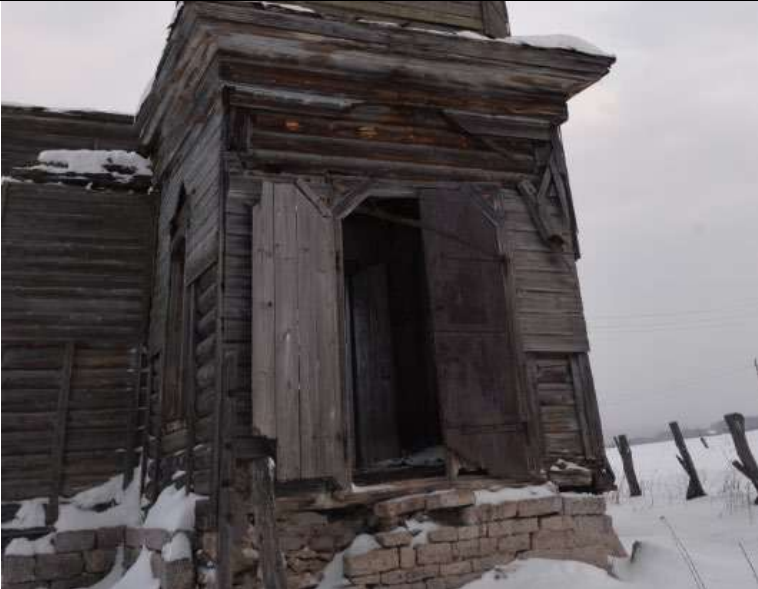
3.1.2	Композиционное и архитектурно-художественное оформление	<ul style="list-style-type: none"> <li>– <b>Второй ярус</b> решен восьмериком с проемами с севера и юга с прямоугольными перемычками. Ступенчатый карниз. На западе решен четвериком и прорезан одним оконным проемом с треугольной перемычкой, венчающий ступенчатый карниз;</li> </ul>
