**АКТ**  
**государственной историко-культурной экспертизы**  
**выявленного объекта культурного наследия в целях обоснования целесообразности**  
**включения такого объекта в единый государственный реестр объектов культурного**  
**наследия (памятников истории и культуры) народов Российской Федерации**  
**«Церковь Дионисиевская», расположенного по адресу: Челябинская область,**  
**Ашинский муниципальный район, Челябинская область, Ашинский муниципальный**  
**район, с. Муратовка.**

Обоснование целесообразности включения в единый государственный реестр объектов культурного наследия (памятников истории и культуры) народов Российской Федерации выявленного объекта культурного наследия «Церковь Дионисиевская», расположенного по адресу: Челябинская область, Ашинский муниципальный район, с. Муратовка.

- Выявленный объект культурного наследия «Церковь Дионисиевская», расположенный по адресу: Челябинская область, Ашинский муниципальный район, с. Муратовка;
- Документы, обосновывающие включение в единый государственный реестр объектов культурного наследия (памятников истории и культуры) народов Российской Федерации выявленного объекта культурного наследия «Церковь Дионисиевская», распол

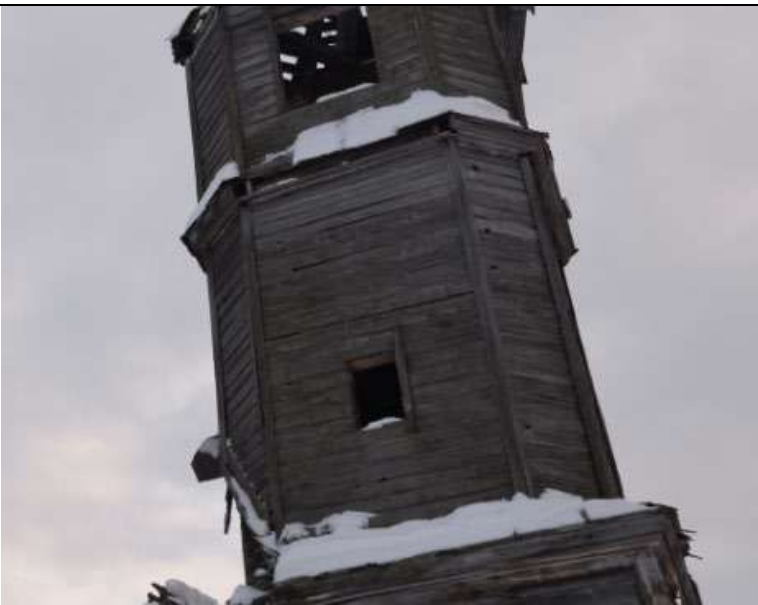
3.1.3		<ul style="list-style-type: none"> <li>– <b>Третий ярус</b> решен восьмериком с 4 оконными проемами на все 4 стороны. Оконные проемы с прямоугольной перемычкой. Над ними треугольные проемы. Фронтоны также с треугольным навершием. Ступенчатый венчающий карниз.</li> <li>– Завершение колокольни невысоким шатром со слуховыми окнами с треугольными перемычками и луковичной главкой</li> </ul>

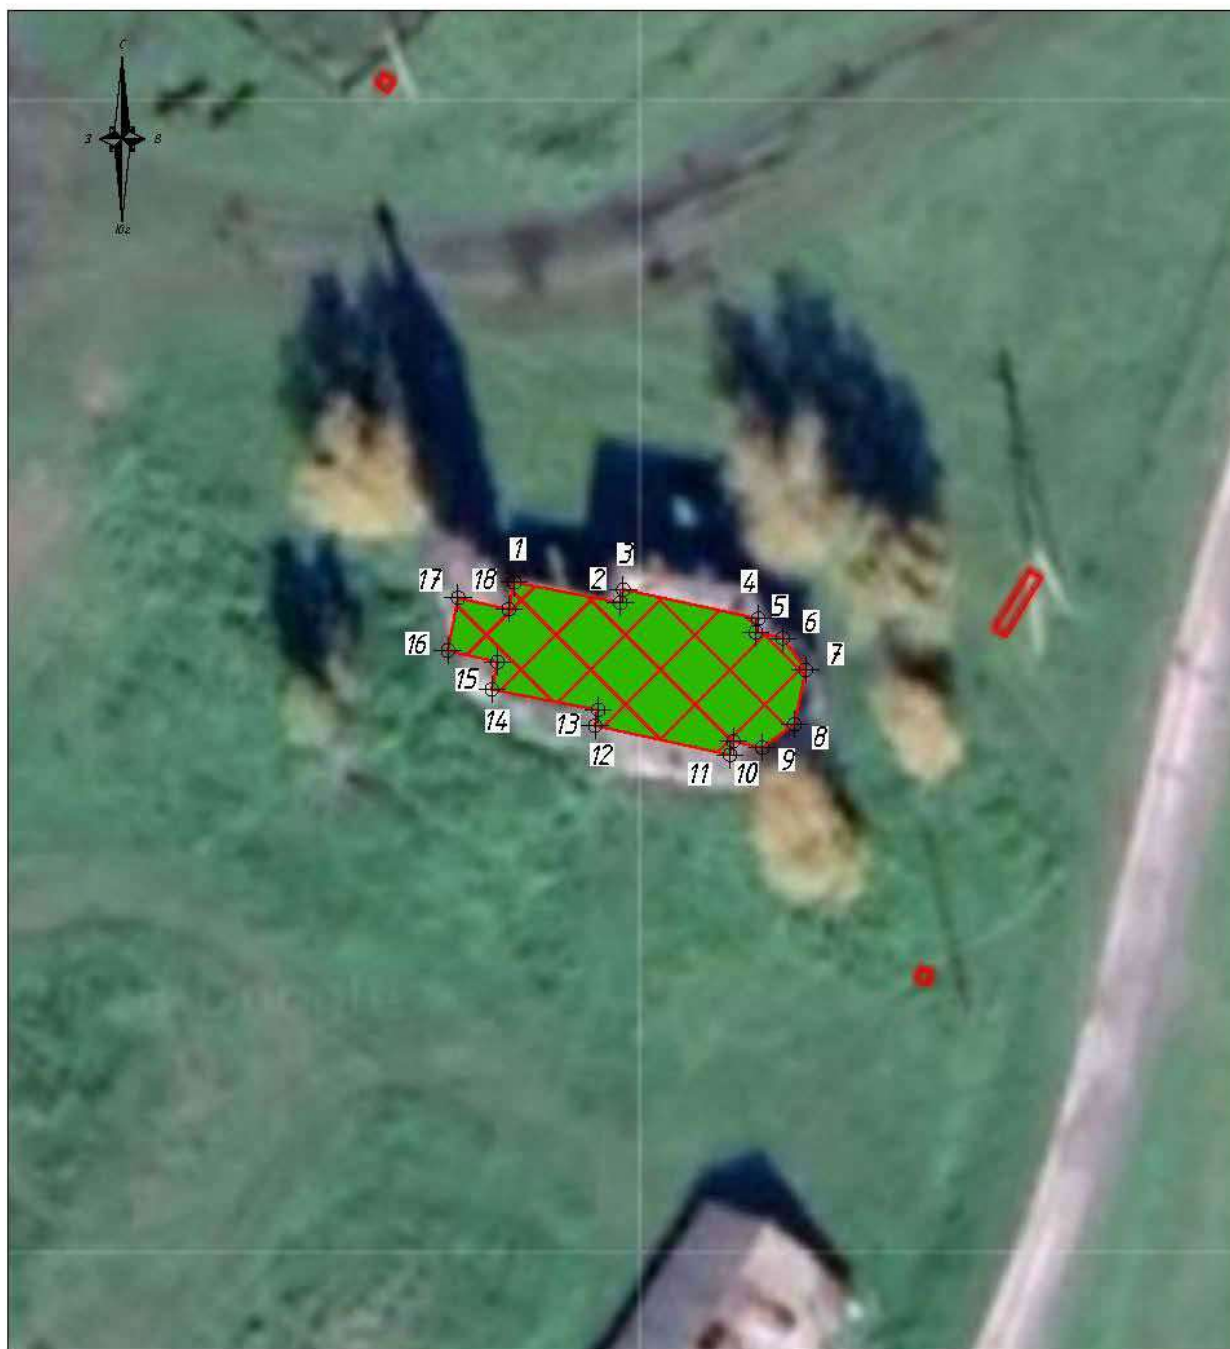
Масштаб 1:500

Сведения о местоположении границ объекта					
1. Система координат		МСК-74 (зона 2)			
2. Сведения о характерных точках границ объекта					
Обозначение характерных точек границ	Координаты, м		Метод определения координат характерной точки	Средняя квадратическая погрешность положения характерной точки (Mt), м	Описание обозначения точки на местности (при наличии)
	X	Y			
1	2	3	4	5	6
1	599547,47	1295731,11	аналитический	0,1 м	-
2	599545,92	1295739,20	аналитический	0,1 м	-
3	599546,93	1295739,41	аналитический	0,1 м	-
4	599544,70	1295749,70	аналитический	0,1 м	-
5	599543,67	1295749,49	аналитический	0,1 м	-
6	599543,22	1295751,56	аналитический	0,1 м	-
7	599540,80	1295753,30	аналитический	0,1 м	-
8	599536,66	1295752,45	аналитический	0,1 м	-
9	599534,89	1295750,00	аналитический	0,1 м	-
10	599535,37	1295747,78	аналитический	0,1 м	-
11	599534,34	1295747,55	аналитический	0,1 м	-
12	599536,56	1295737,26	аналитический	0,1 м	-

13	599537,76	1295737,51	аналитический	0,1 м	-
14	599539,31	1295729,39	аналитический	0,1 м	-
15	599541,42	1295729,84	аналитический	0,1 м	-
16	599542,28	1295726,05	аналитический	0,1 м	-
17	599546,27	1295726,83	аналитический	0,1 м	-
18	599545,41	1295730,68	аналитический	0,1 м	-
1	599547,47	1295731,11	аналитический	0,1 м	-
