АКТ
государственной историко-культурной экспертизы
выявленного объекта культурного наследия в целях обоснования целесообразности
включения такого объекта в единый государственный реестр объектов культурного
наследия (памятников истории и культуры) народов Российской Федерации
«Дворец культуры и техники», расположенного по адресу: Челябинская область, г.
Магнитогорск, ул. Пушкина, 19.

Челябинская область, г. Магнитогорск

2023 г.

Обоснование целесообразности включения в единый государственный реестр объектов культурного наследия (памятников истории и культуры) народов Российской Федерации выявленного объекта культурного наследия «Дворец культуры и техники», расположенного по адресу: Челябинская область, г. Магнитогорск, ул. Пушкина, 19.

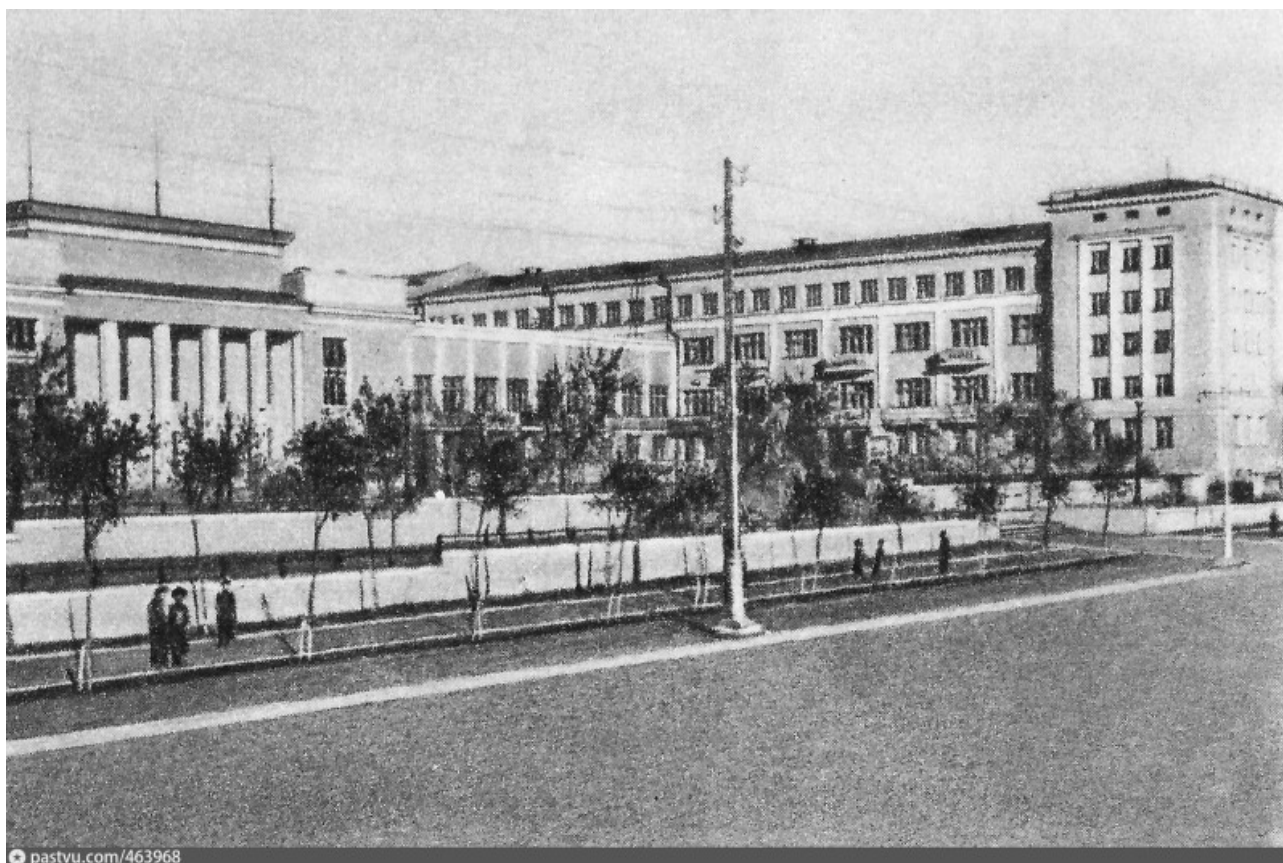
Рис.3. Историческая фотография объекта, 1953 г.

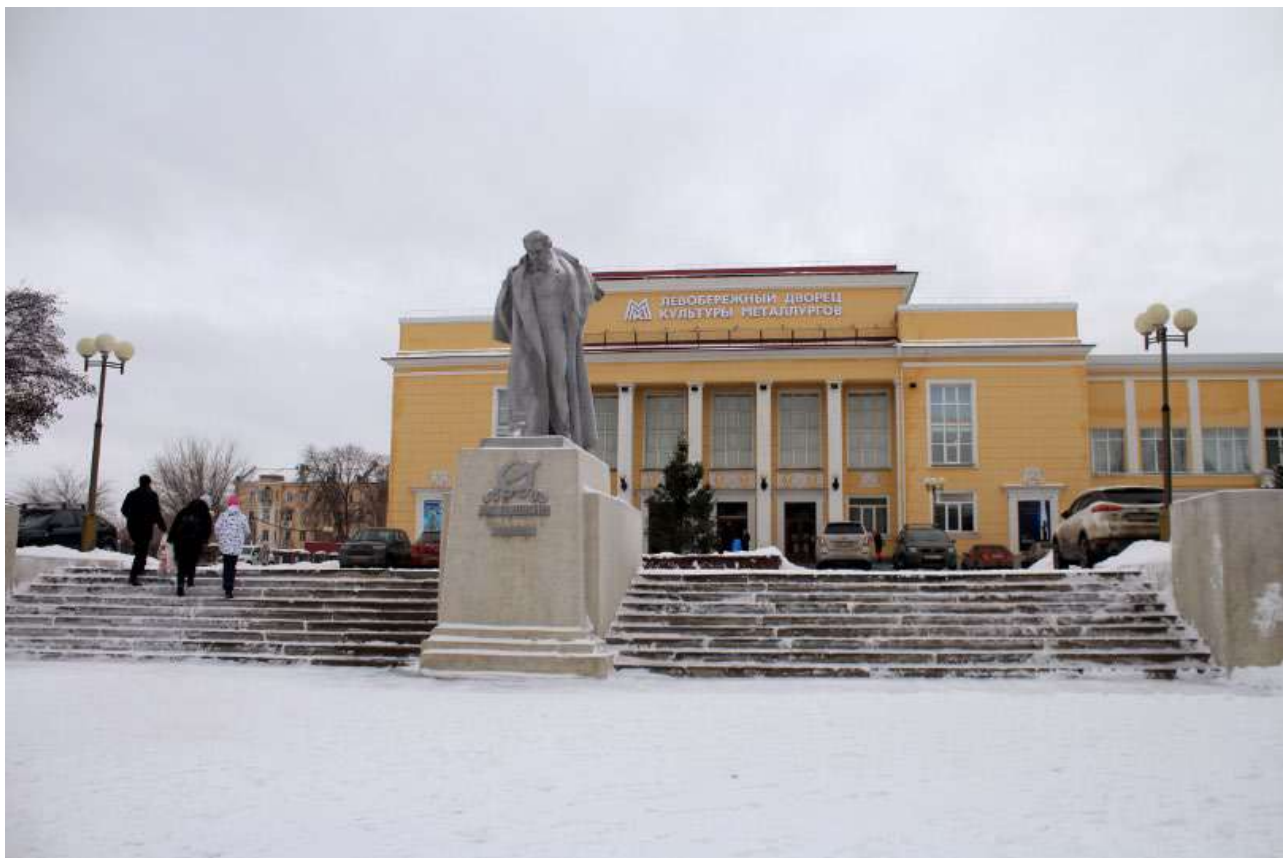
Фото 1. Выявленный объект культурного наследия «Дворец культуры и техники» по адресу: Челябинская область, г. Магнитогорск, ул. Пушкина, 19. Общий вид выявленного объекта культурного наследия.

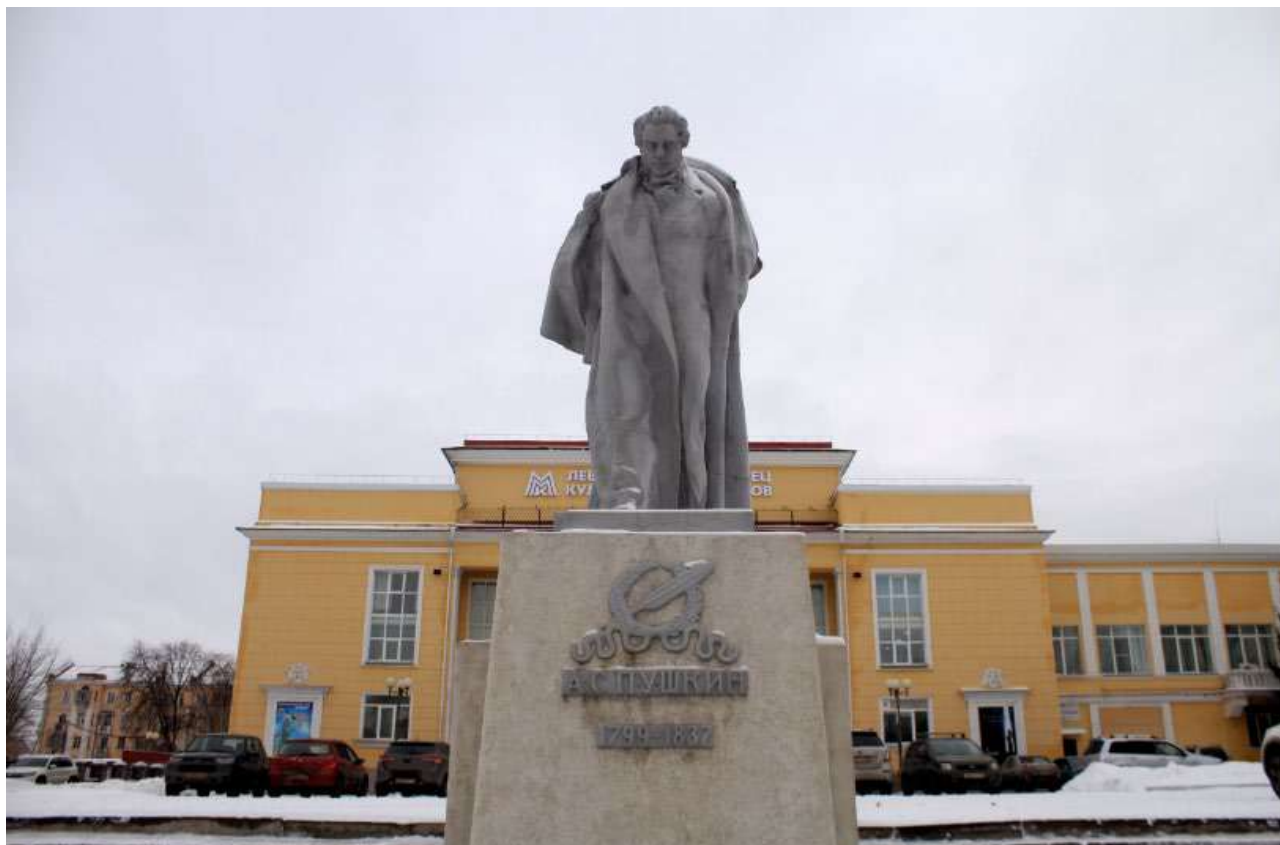
Фото 2. Выявленный объект культурного наследия «Дворец культуры и техники» по адресу: Челябинская область, г. Магнитогорск, ул. Пушкина, 19. Общий вид выявленного объекта культурного наследия.

Четырехэтажное, здание с вальмовой крышей.

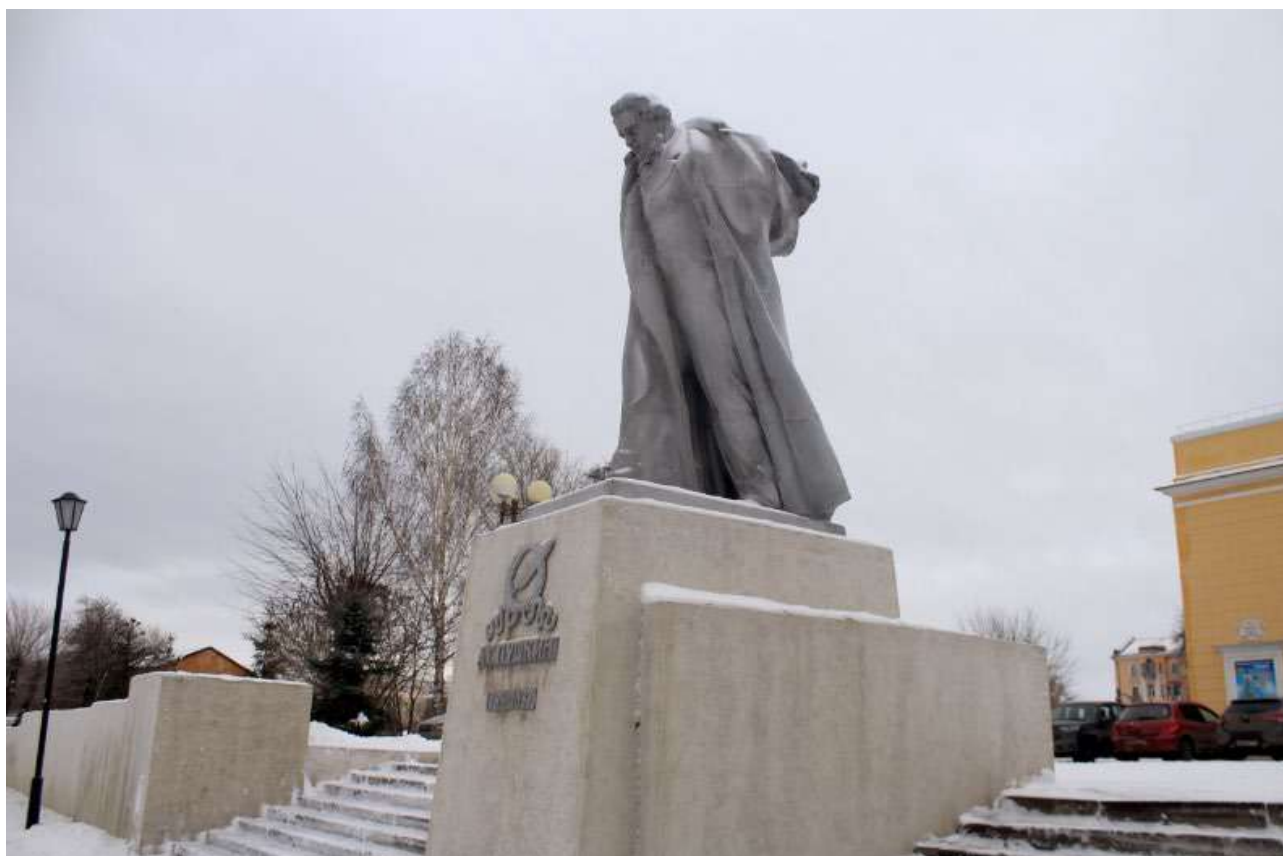
Фото 3. Выявленный объект культурного наследия «Дворец культуры и техники» по адресу: Челябинская область, г. Магнитогорск, ул. Пушкина, 19. Общий вид выявленного объекта культурного наследия.

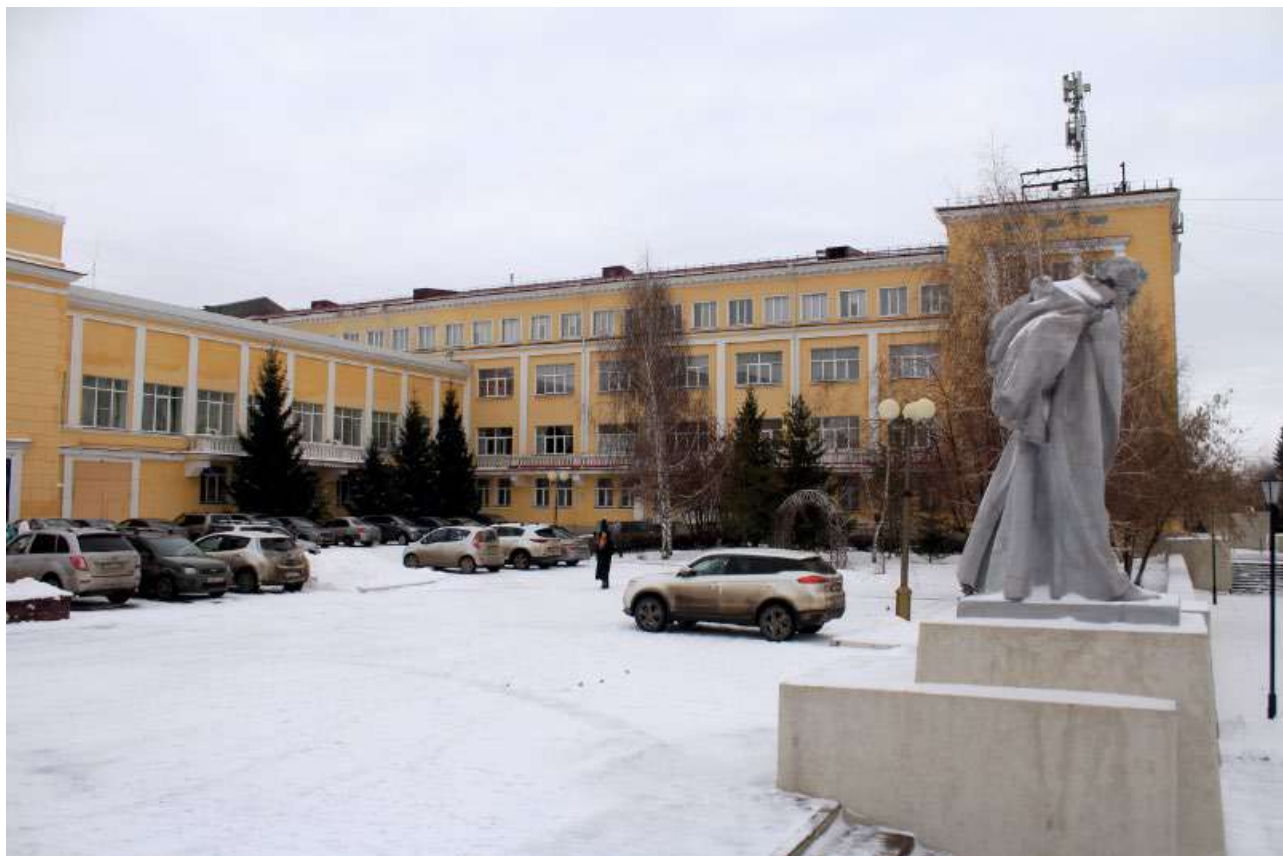
Фото 4. Выявленный объект культурного наследия «Дворец культуры и техники» по адресу: Челябинская область, г. Магнитогорск, ул. Пушкина, 19. Общий вид выявленного объекта культурного наследия.

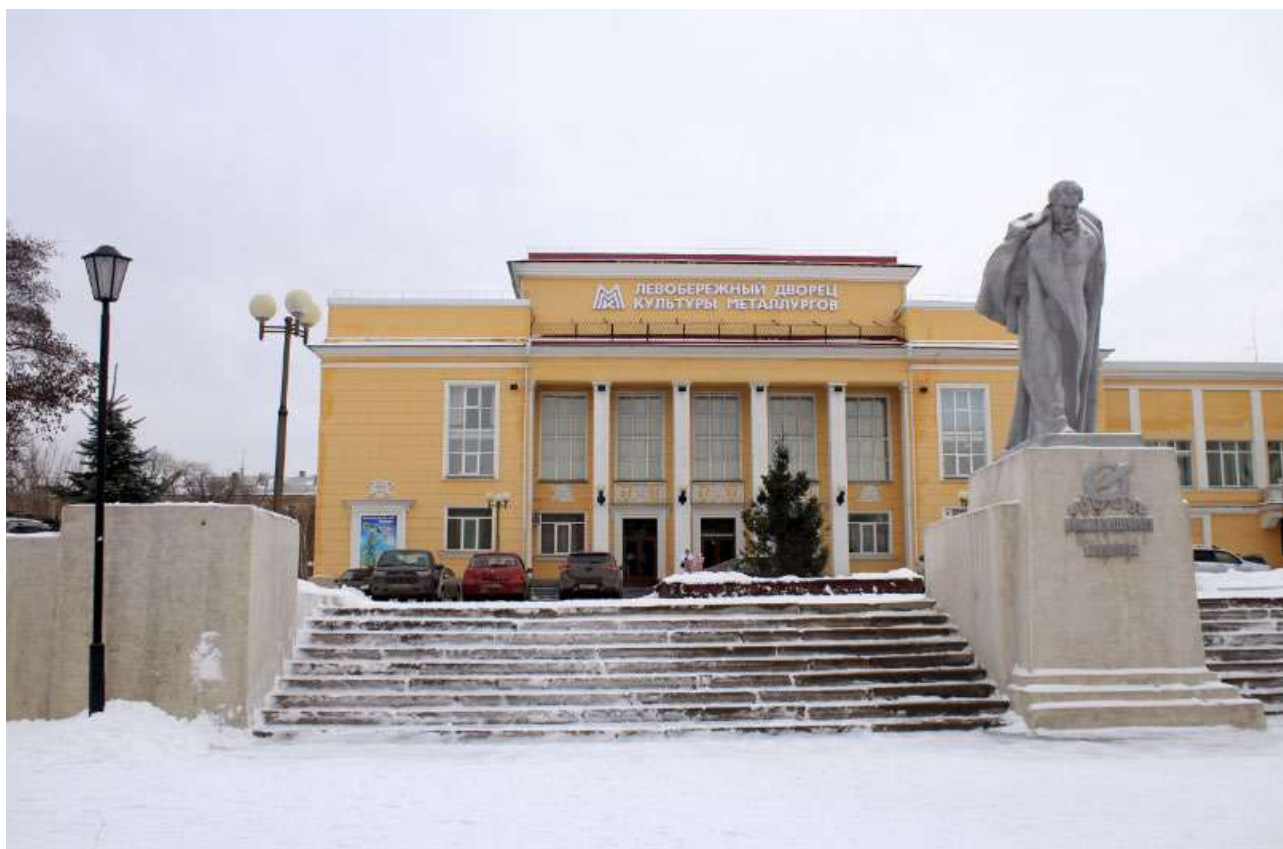
Фото 5. Выявленный объект культурного наследия «Дворец культуры и техники» по адресу: Челябинская область, г. Магнитогорск, ул. Пушкина, 19 Общий вид выявленного объекта культурного наследия.

Четырехэтажное, здание с вальмовой крышей.

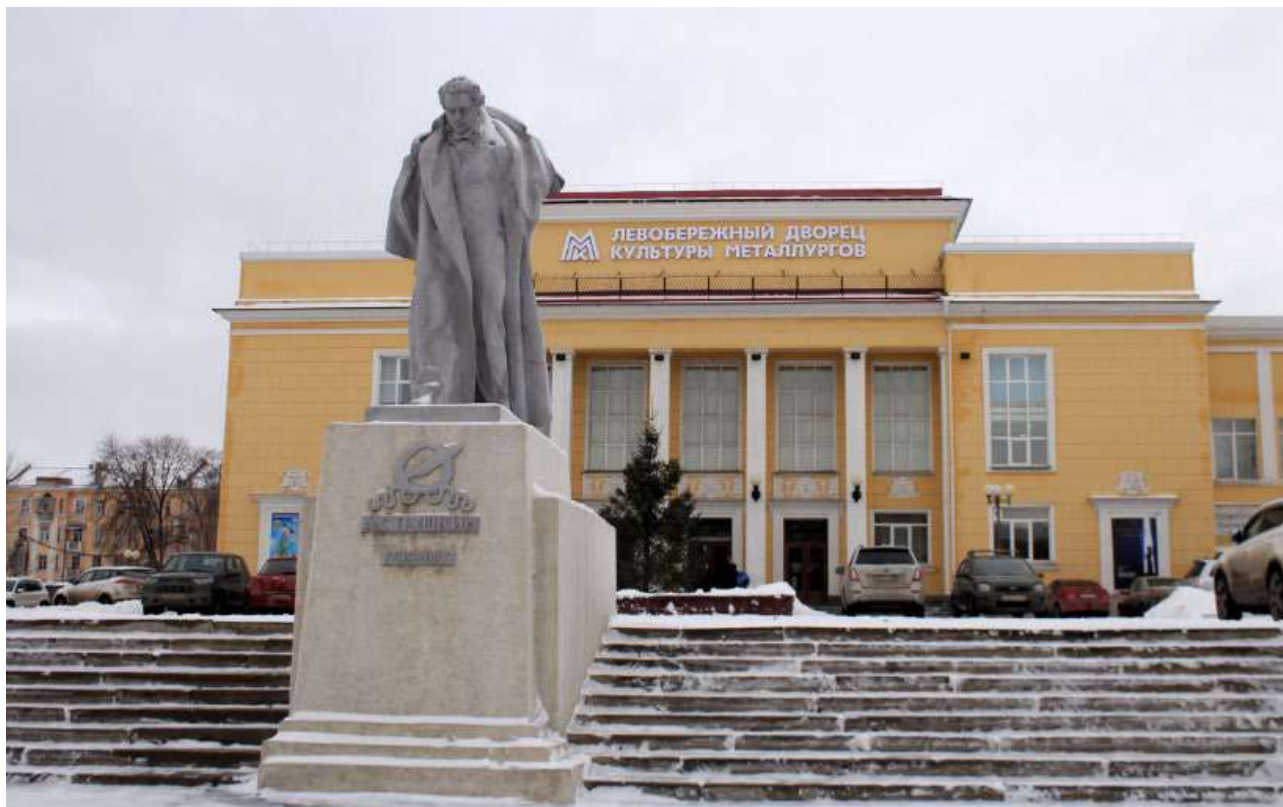
Фото 6. Выявленный объект культурного наследия «Дворец культуры и техники» по адресу: Челябинская область, г. Магнитогорск, ул. Пушкина, 19. Общий вид выявленного объекта культурного наследия.

Четырехэтажное, здание с вальмовой крышей.

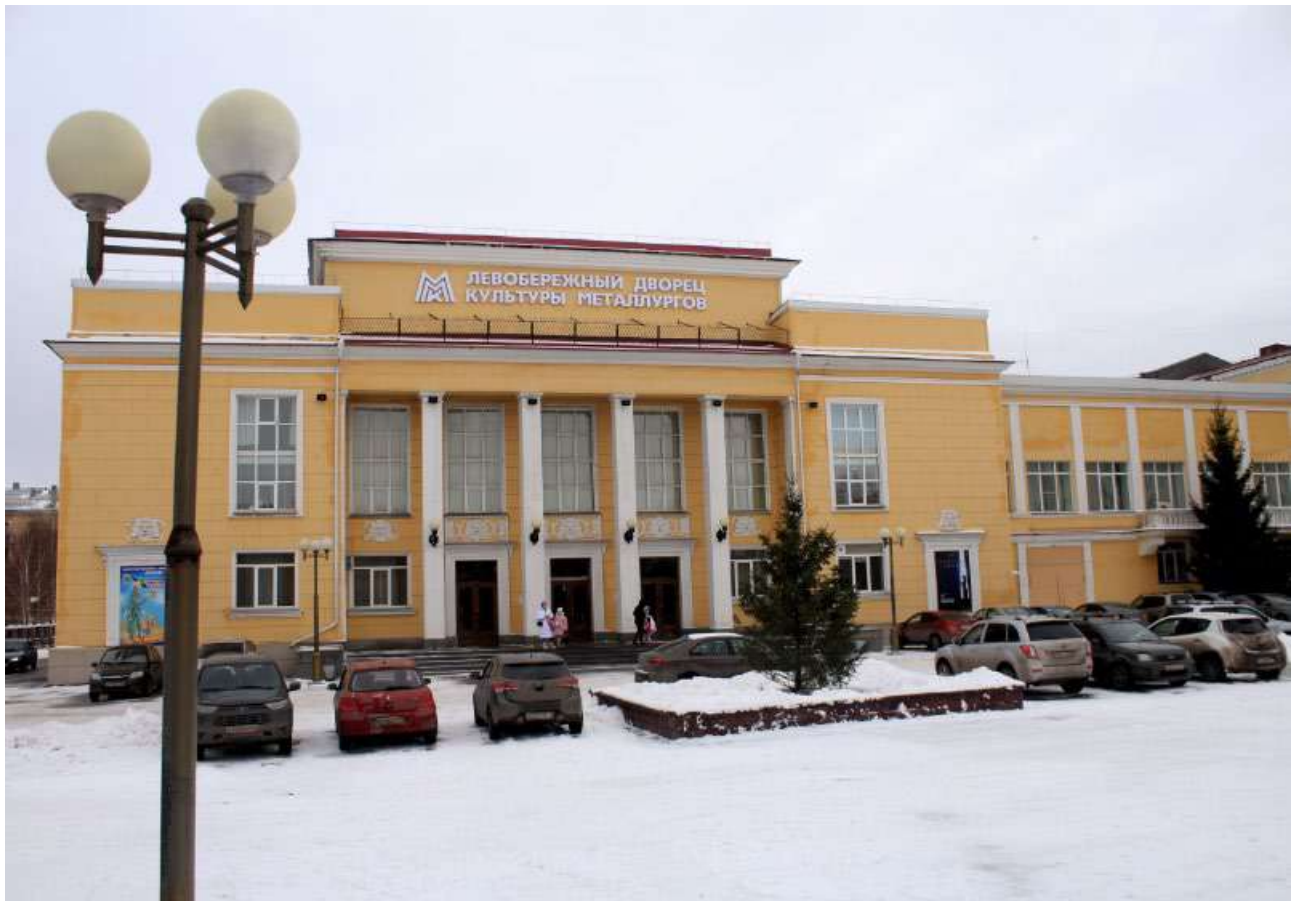
Фото 7. Выявленный объект культурного наследия «Дворец культуры и техники» по адресу: Челябинская область, г. Магнитогорск, ул. Пушкина, 19. Фрагмент восточного фасада выявленного объекта культурного наследия.

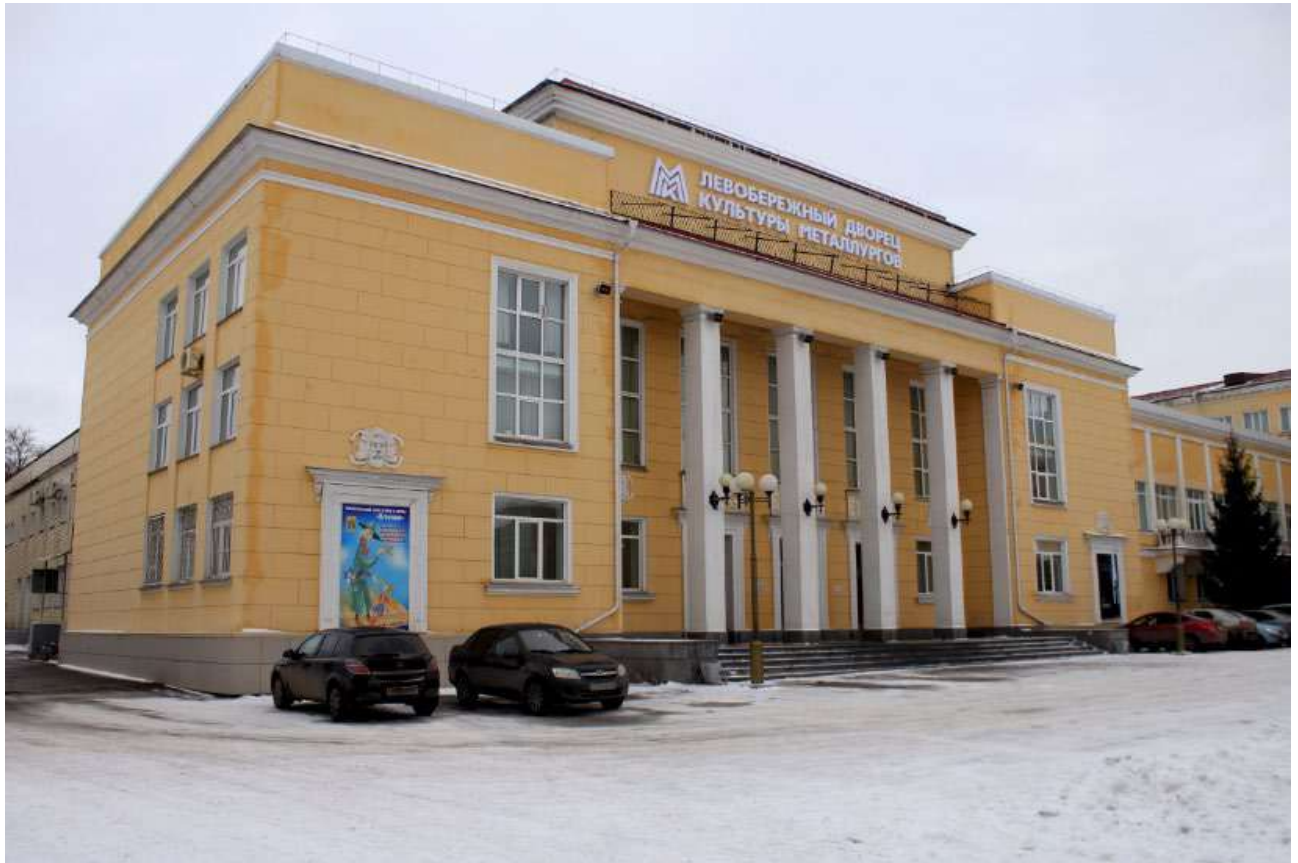
Фото 8. Выявленный объект культурного наследия «Дворец культуры и техники» по адресу: Челябинская область, г. Магнитогорск, ул. Пушкина, 19. Фрагмент восточного фасада выявленного объекта культурного наследия.

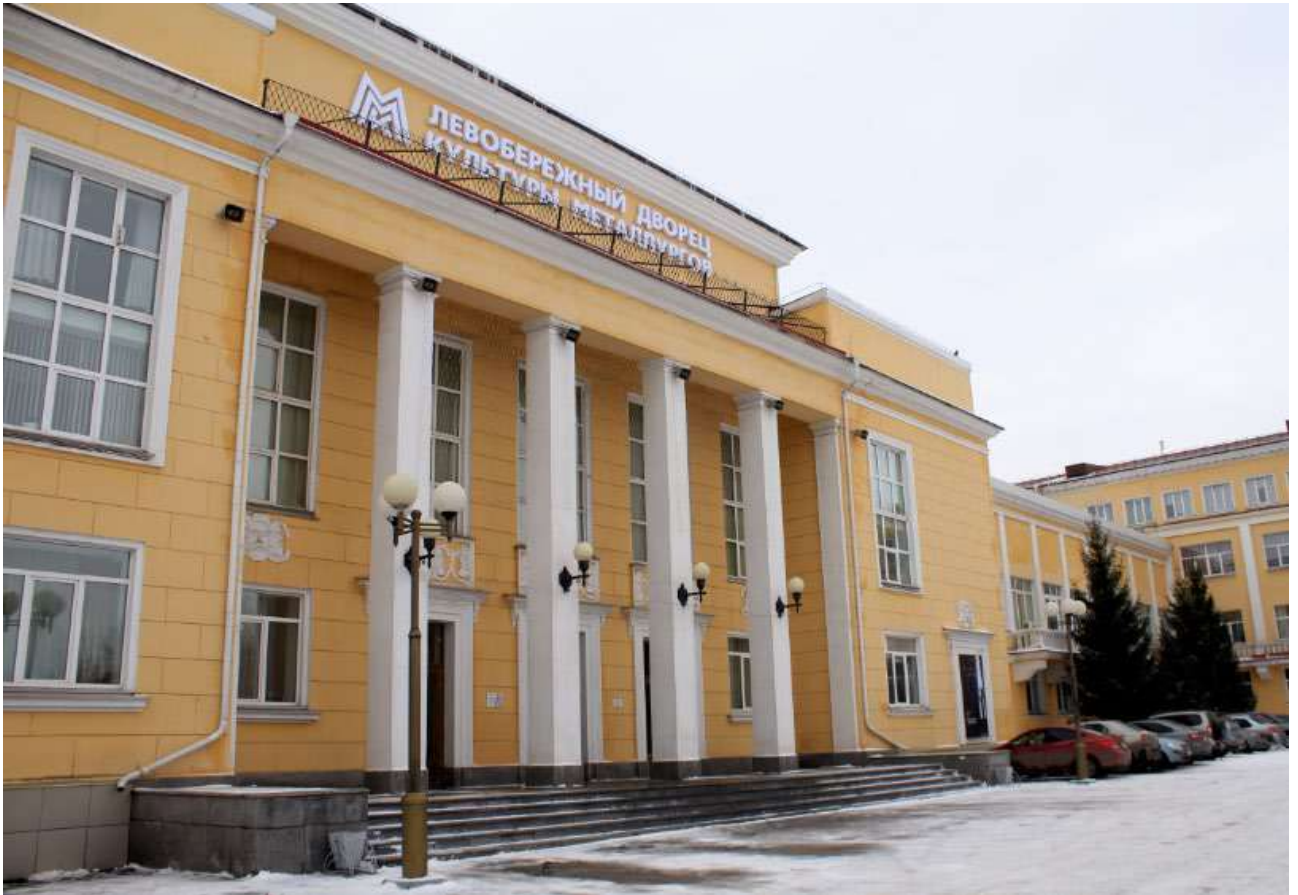
Фото 9. Выявленный объект культурного наследия «Дворец культуры и техники» по адресу: Челябинская область, г. Магнитогорск, ул. Пушкина, 19. Фрагмент восточного фасада выявленного объекта культурного наследия.

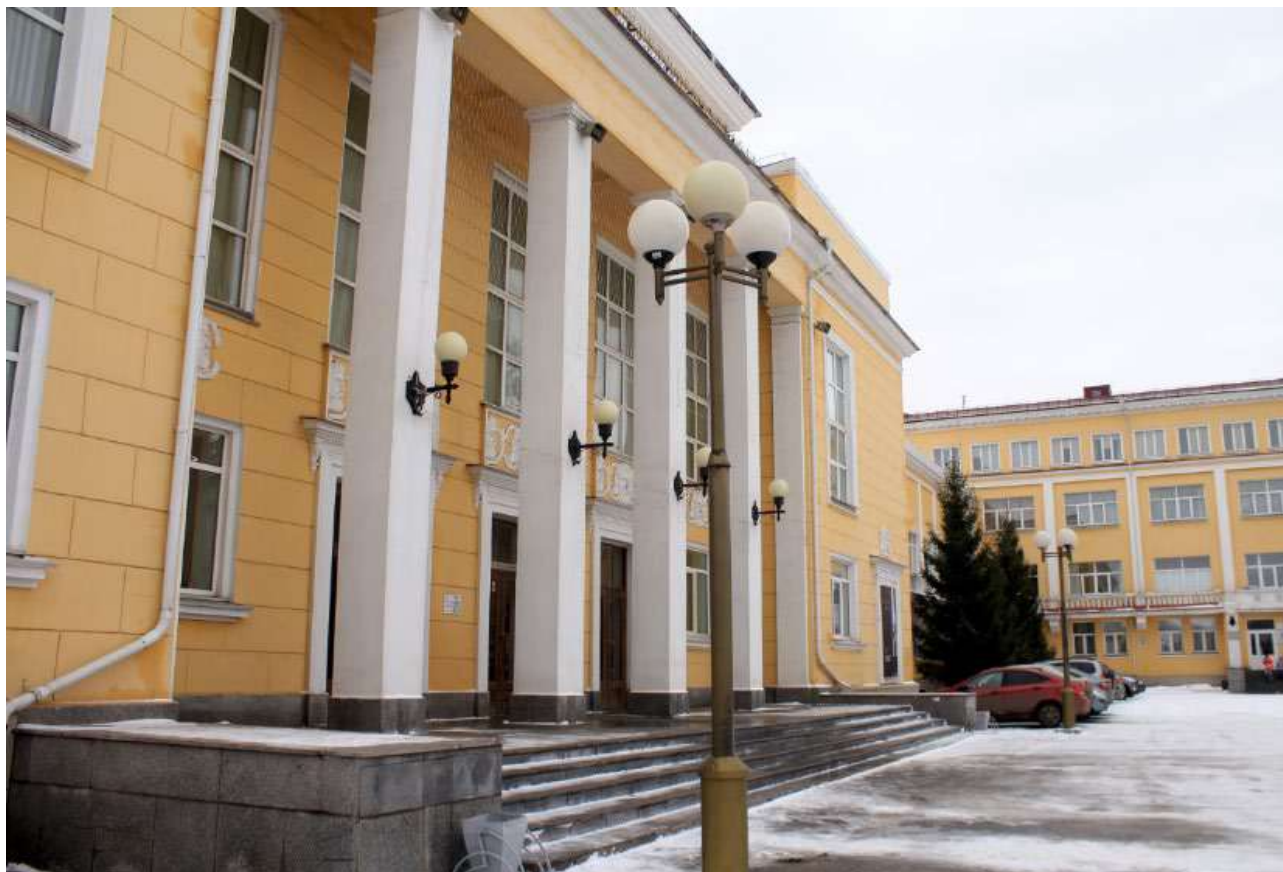
Фото 10. Выявленный объект культурного наследия «Дворец культуры и техники» по адресу: Челябинская область, г. Магнитогорск, ул. Пушкина, 19. Фрагмент восточного фасада выявленного объекта культурного наследия.

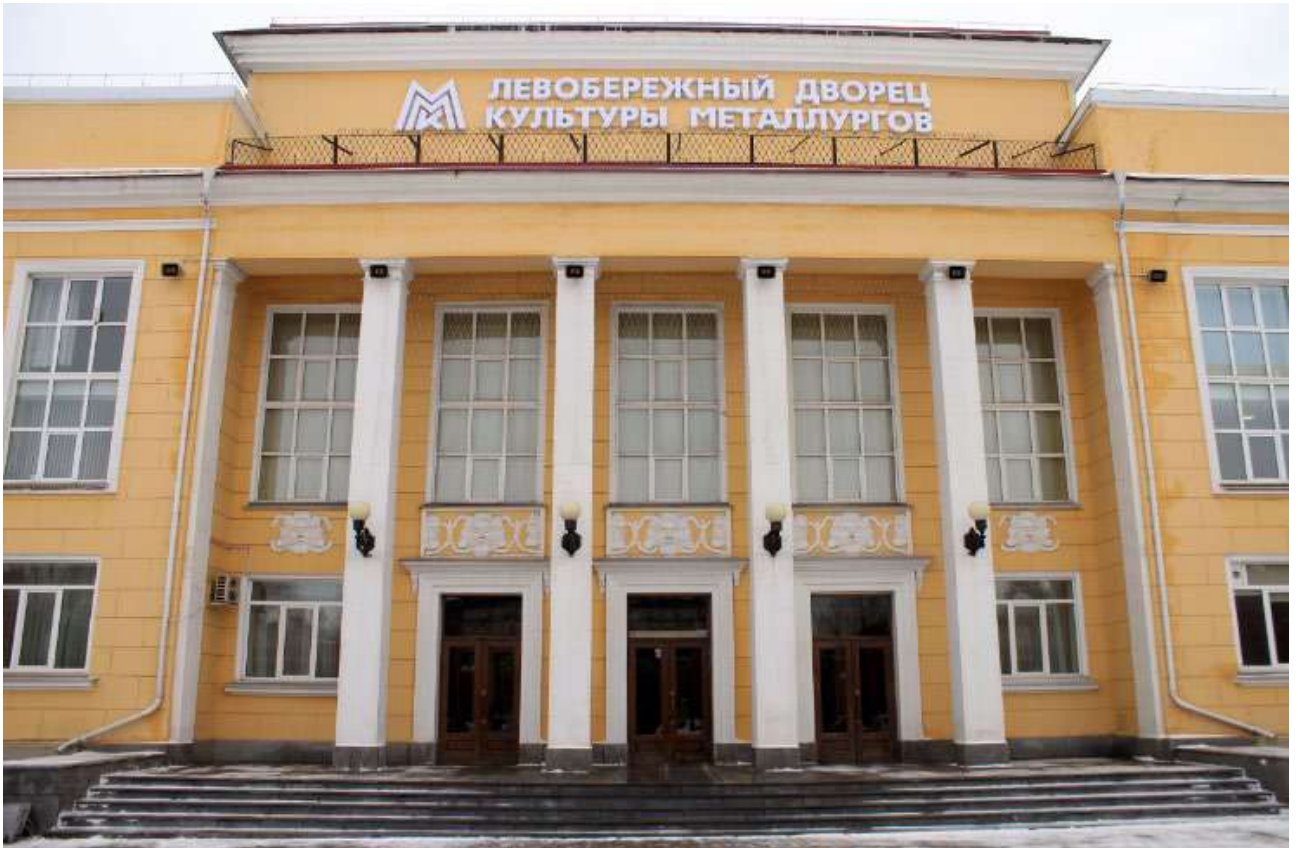
Фото 11. Выявленный объект культурного наследия «Дворец культуры и техники» по адресу: Челябинская область, г. Магнитогорск, ул. Пушкина, 19. Фрагмент восточного фасада выявленного объекта культурного наследия.

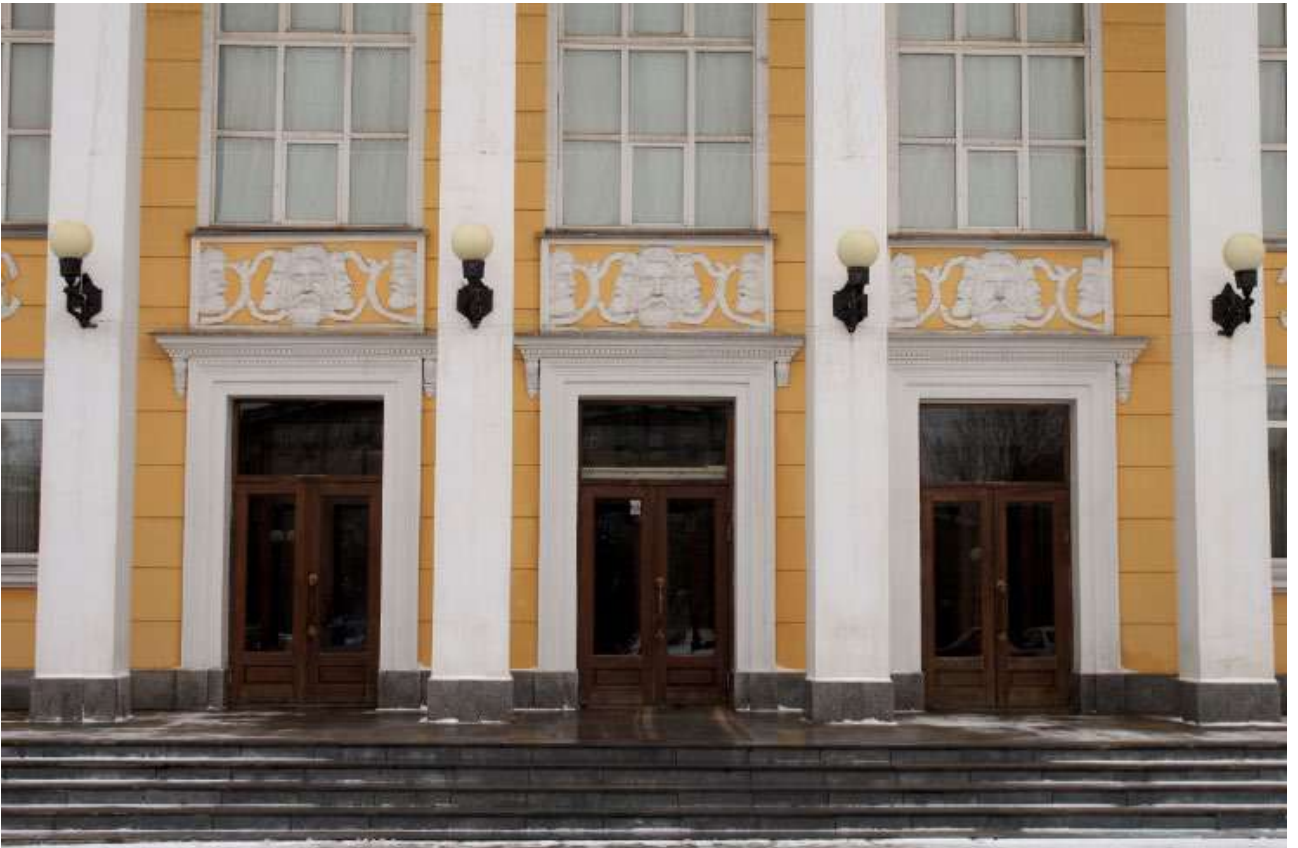
Фото 12. Выявленный объект культурного наследия «Дворец культуры и техники» по адресу: Челябинская область, г. Магнитогорск, ул. Пушкина, 19. Фрагмент восточного фасада выявленного объекта культурного наследия.

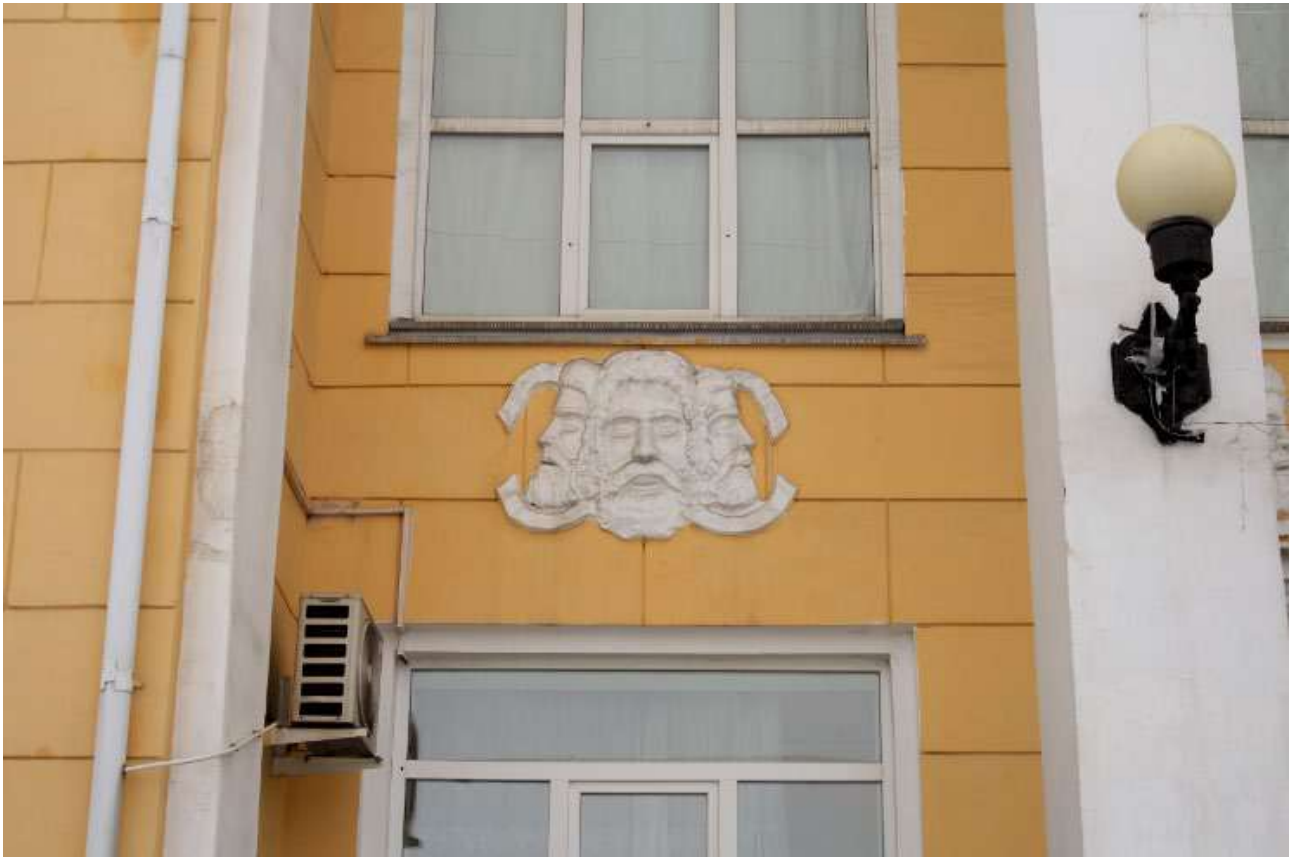
Фото 13. Выявленный объект культурного наследия «Дворец культуры и техники» по адресу: Челябинская область, г. Магнитогорск, ул. Пушкина, 19. Фрагмент восточного фасада выявленного объекта культурного наследия.

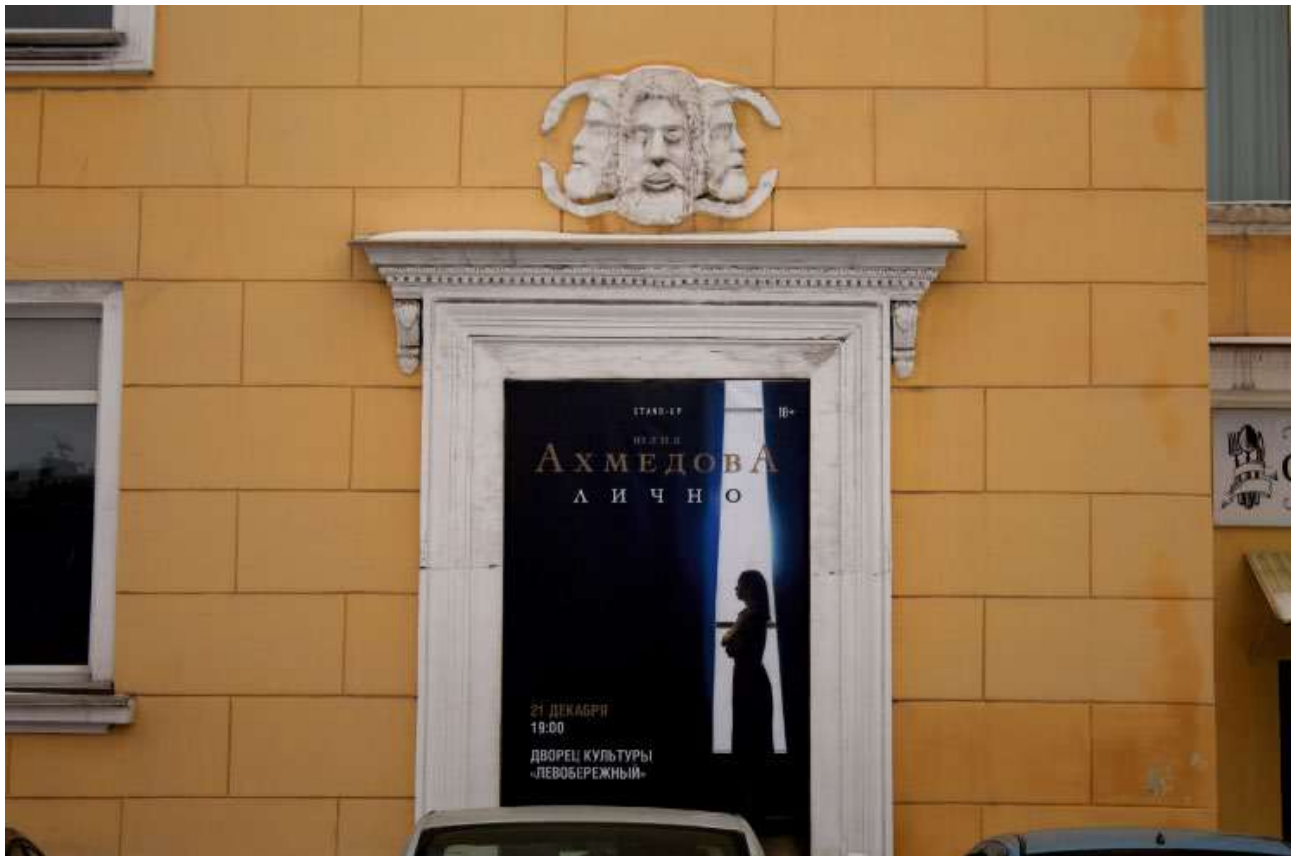
Фото 14. Выявленный объект культурного наследия «Дворец культуры и техники» по адресу: Челябинская область, г. Магнитогорск, ул. Пушкина, 19. Фрагмент восточного фасада выявленного объекта культурного наследия.

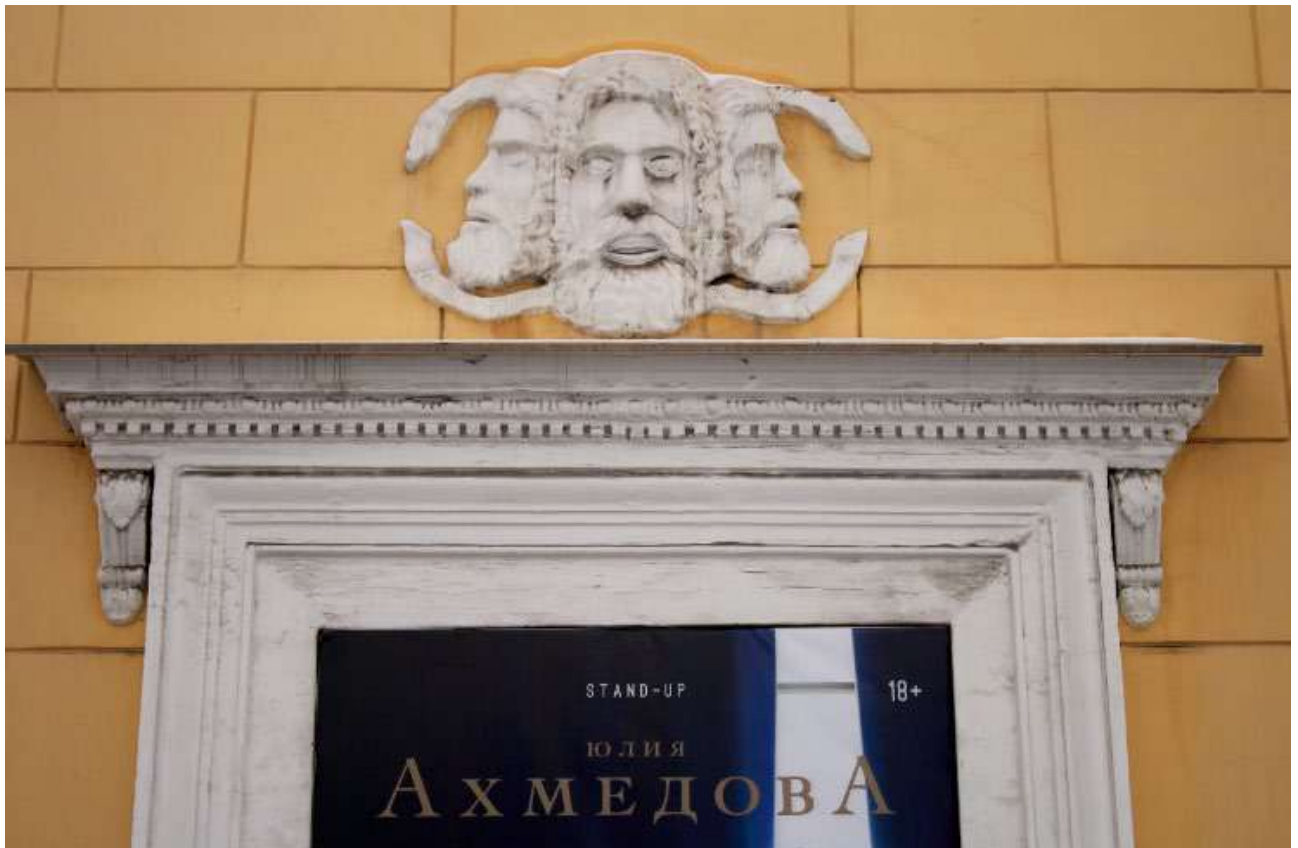
Фото 15. Выявленный объект культурного наследия «Дворец культуры и техники» по адресу: Челябинская область, г. Магнитогорск, ул. Пушкина, 19. Фрагмент восточного фасада выявленного объекта культурного наследия.

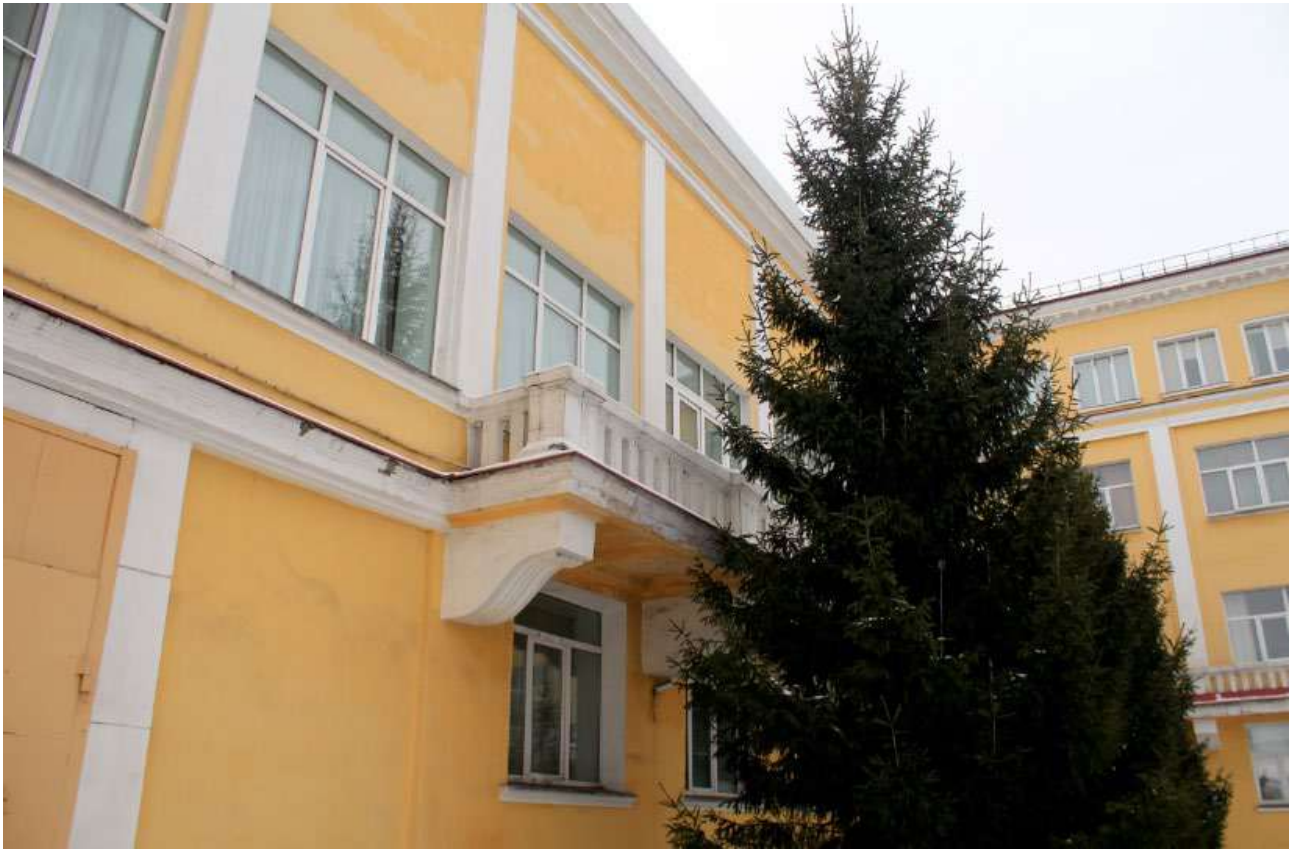
Фото 16. Выявленный объект культурного наследия «Дворец культуры и техники» по адресу: Челябинская область, г. Магнитогорск, ул. Пушкина, 19. Фрагмент восточного фасада выявленного объекта культурного наследия.

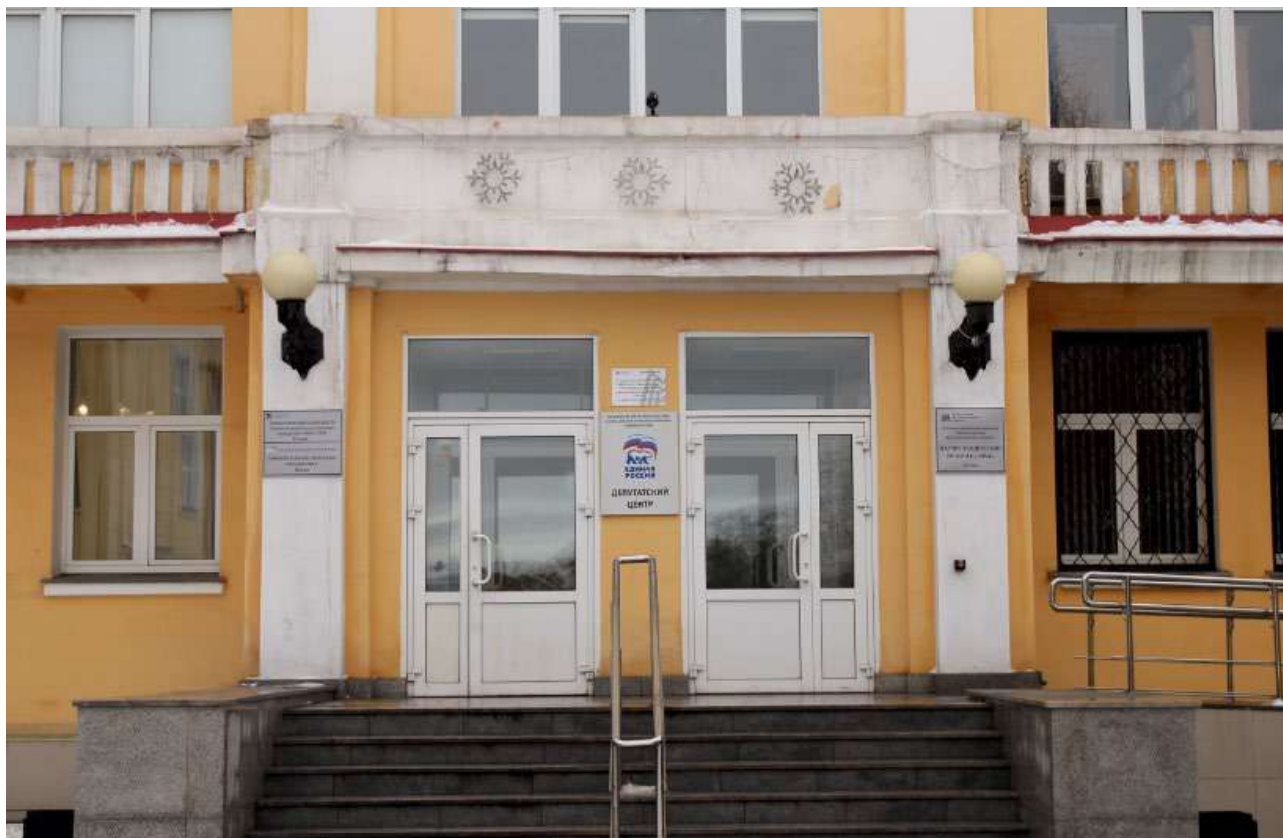
Фото 17. Выявленный объект культурного наследия «Дворец культуры и техники» по адресу: Челябинская область, г. Магнитогорск, ул. Пушкина, 19. Фрагмент южного фасада выявленного объекта культурного наследия.

Южный фасад пятиэтажного объема здания разделен на две части. Оконные проемы с прямоугольной перемычкой. С западной стороны решен в 14 осей на первом и 4 этаже и в 7 осей на втором и третьем. На 7-8 оси находится входная группа. Между 1 и 2 этажом карниз с каменным ограждением на кронштейнах. На втором и третьем этаже между оконными проемами прямоугольные в плане пилястры. 2 мемориальные таблички под кронштейнами карниза. С восточной стороны фасад решен в 3 оси. Над пятым этажом прямоугольный сандрик на три оси. Над сандриком три квадратных окна. Между осями прямоугольные в плане пилястры. Венчающий ступенчатый карниз с дентикулами.

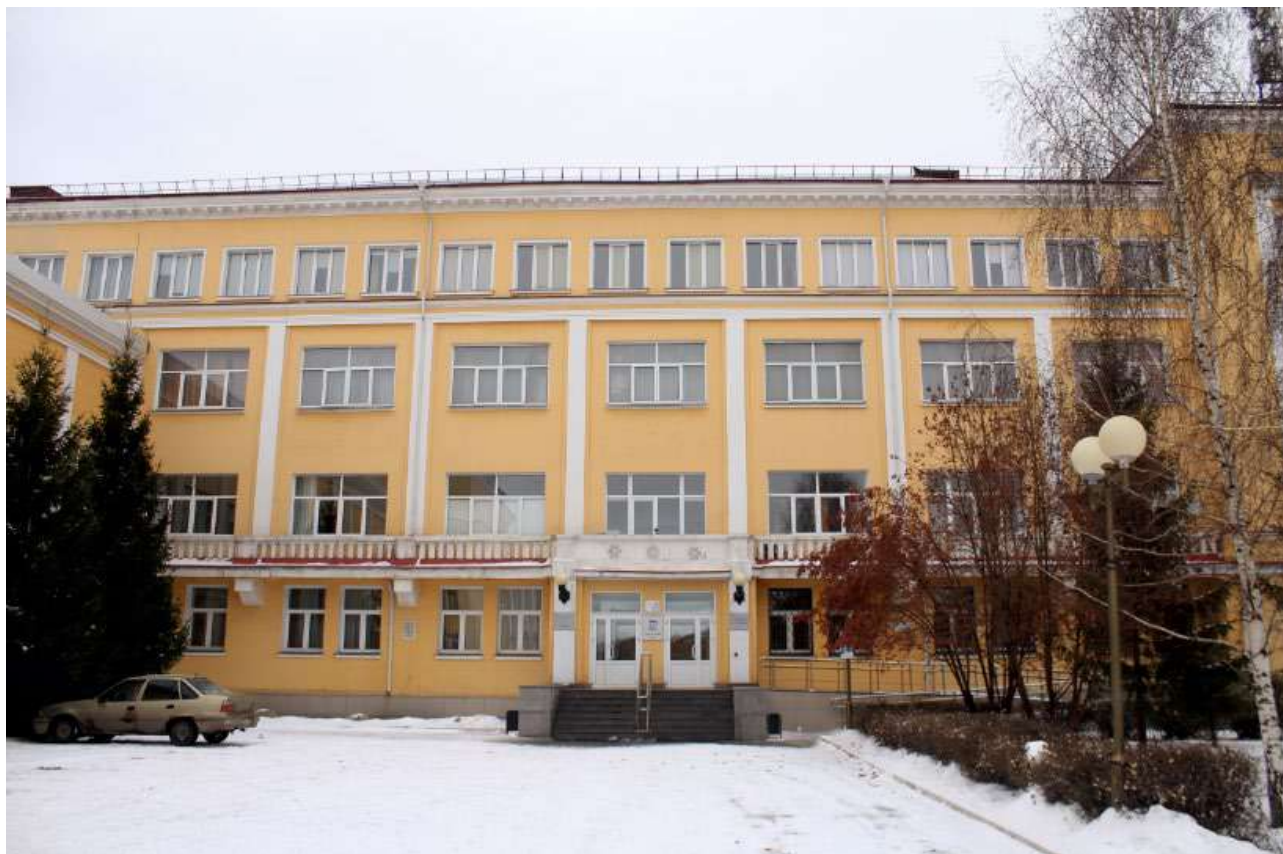
Фото 18. Выявленный объект культурного наследия «Дворец культуры и техники» по адресу: Челябинская область, г. Магнитогорск, ул. Пушкина, 19. Фрагмент южного фасада выявленного объекта культурного наследия.
