АКТ
государственной историко-культурной экспертизы
выявленного объекта культурного наследия в целях обоснования целесообразности
включения такого объекта в единый государственный реестр объектов культурного
наследия (памятников истории и культуры) народов Российской Федерации
«Дворец культуры и техники», расположенного по адресу: Челябинская область, г.
Магнитогорск, ул. Пушкина, 19.

Челябинская область, г. Магнитогорск

2023 г.

Обоснование целесообразности включения в единый государственный реестр объектов культурного наследия (памятников истории и культуры) народов Российской Федерации выявленного объекта культурного наследия «Дворец культуры и техники», расположенного по адресу: Челябинская область, г. Магнитогорск, ул. Пушкина, 19.

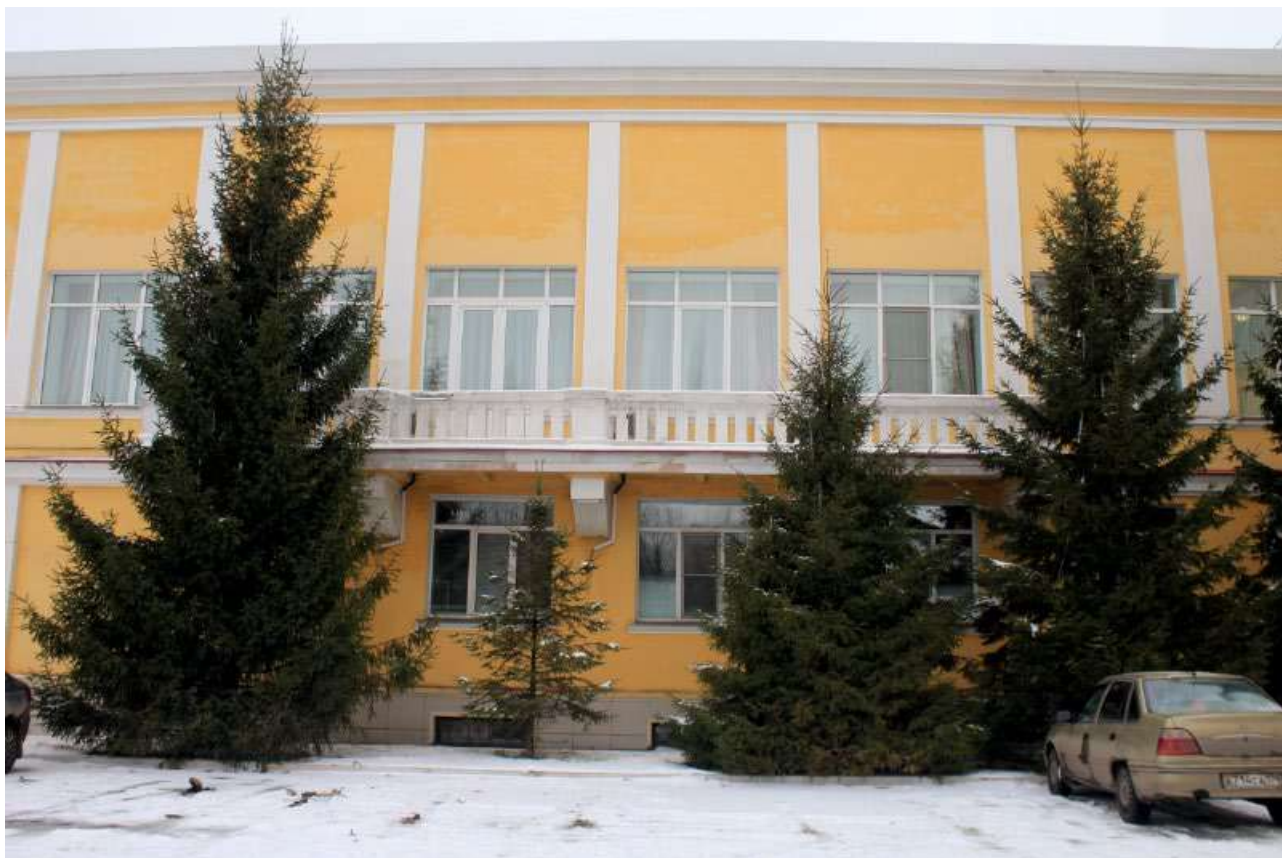
Фото 19. Выявленный объект культурного наследия «Дворец культуры и техники» по адресу: Челябинская область, г. Магнитогорск, ул. Пушкина, 19. Фрагмент южного фасада выявленного объекта культурного наследия.

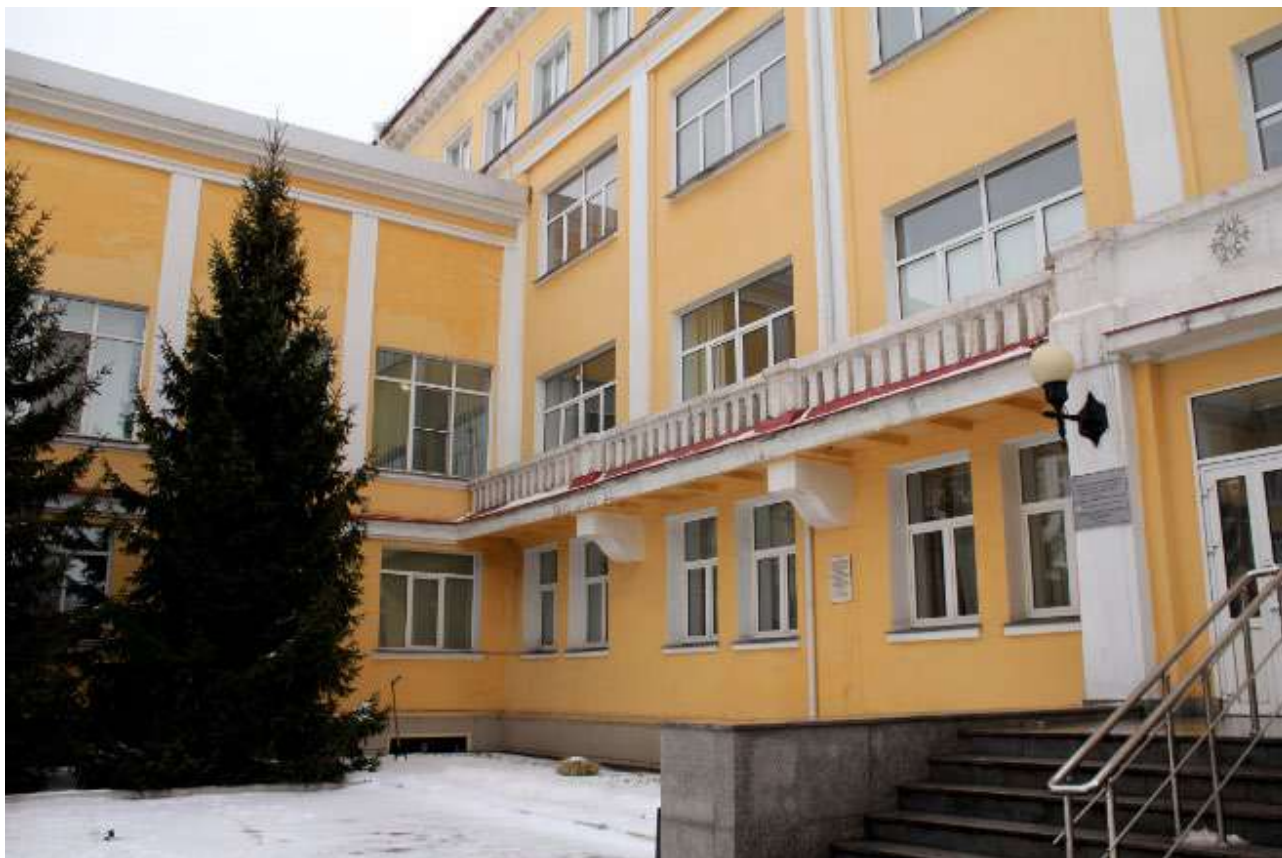
Фото 20. Выявленный объект культурного наследия «Дворец культуры и техники» по адресу: Челябинская область, г. Магнитогорск, ул. Пушкина, 19. Фрагмент южного фасада выявленного объекта культурного наследия.

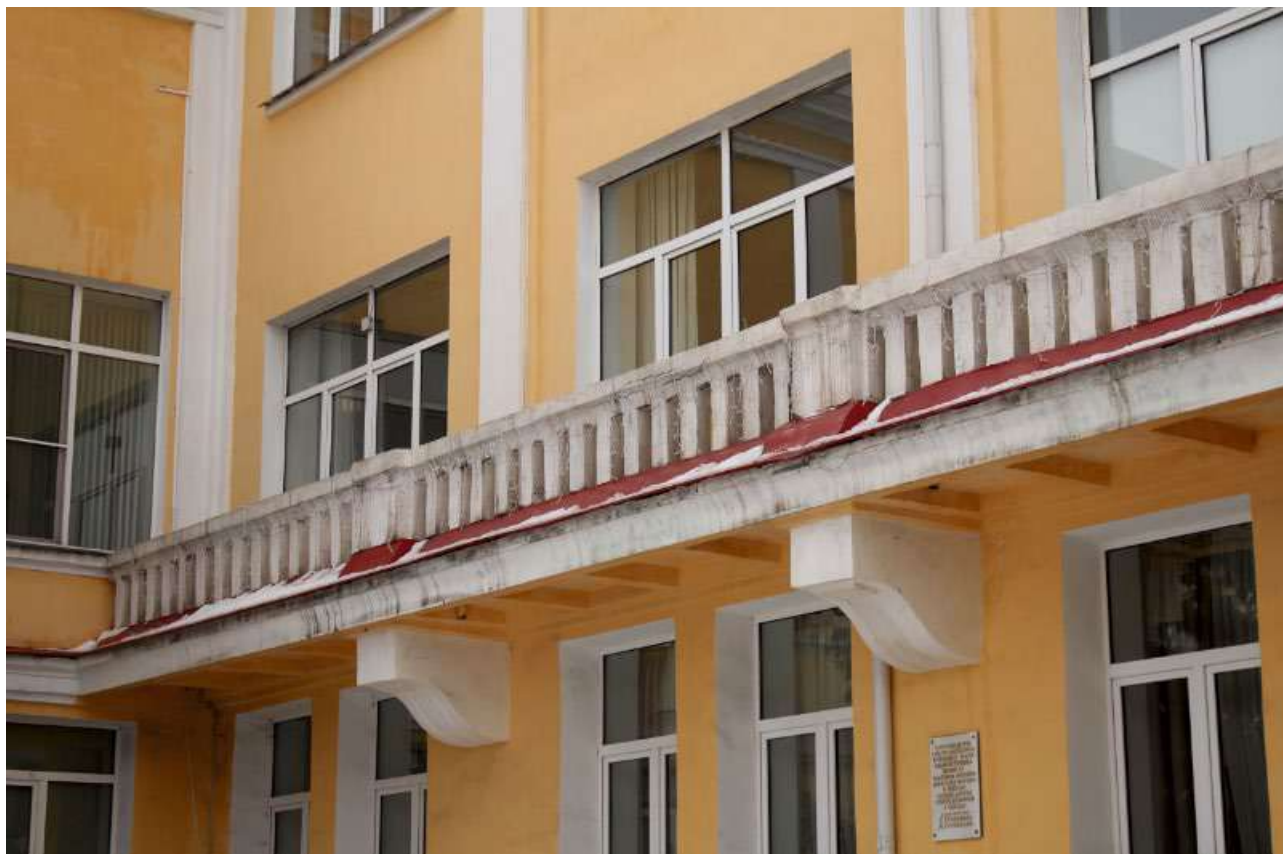
Фото 21. Выявленный объект культурного наследия «Дворец культуры и техники» по адресу: Челябинская область, г. Магнитогорск, ул. Пушкина, 19. Фрагмент южного фасада выявленного объекта культурного наследия.

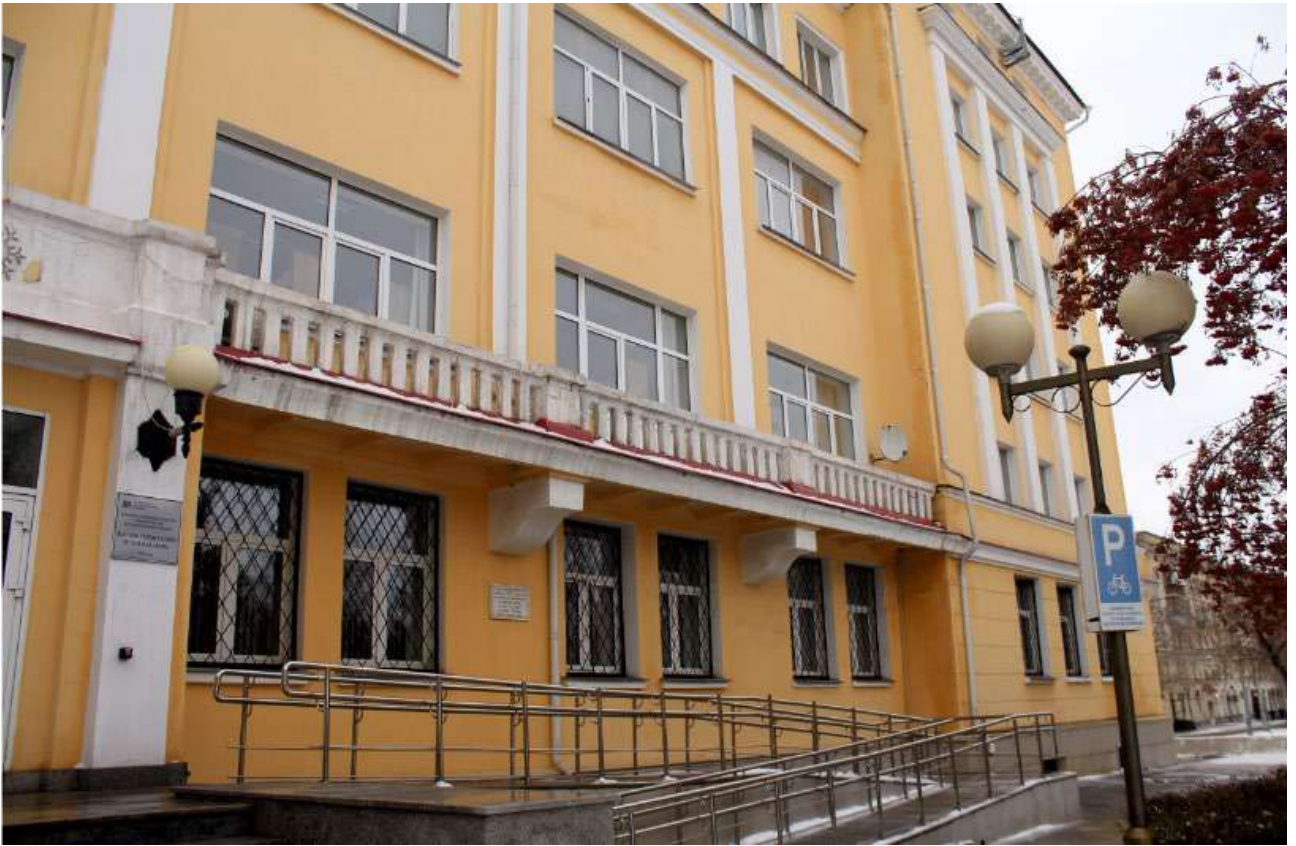
Фото 22. Выявленный объект культурного наследия «Дворец культуры и техники» по адресу: Челябинская область, г. Магнитогорск, ул. Пушкина, 19. Фрагмент южного фасада выявленного объекта культурного наследия.

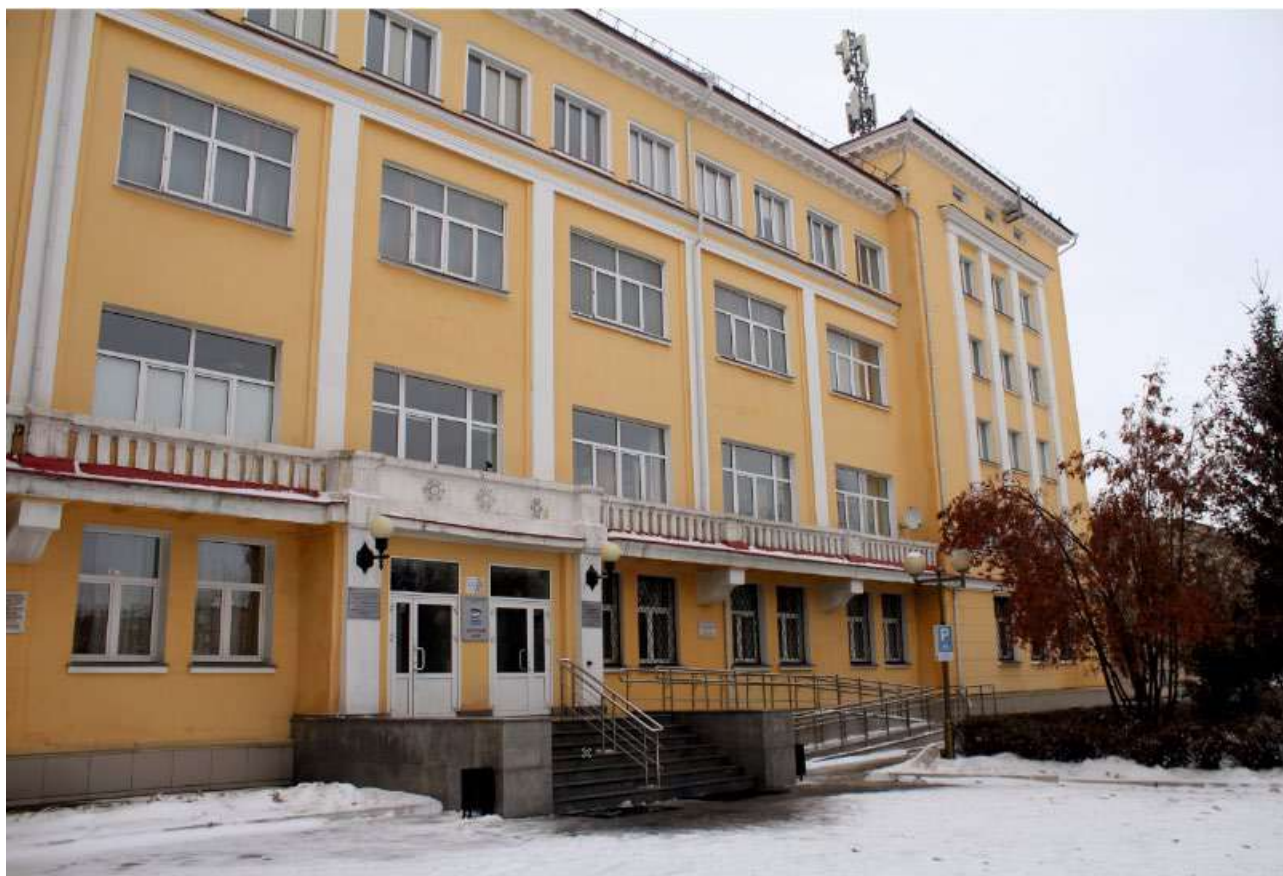
Фото 23. Выявленный объект культурного наследия «Дворец культуры и техники» по адресу: Челябинская область, г. Магнитогорск, ул. Пушкина, 19. Фрагмент южного фасада выявленного объекта культурного наследия.

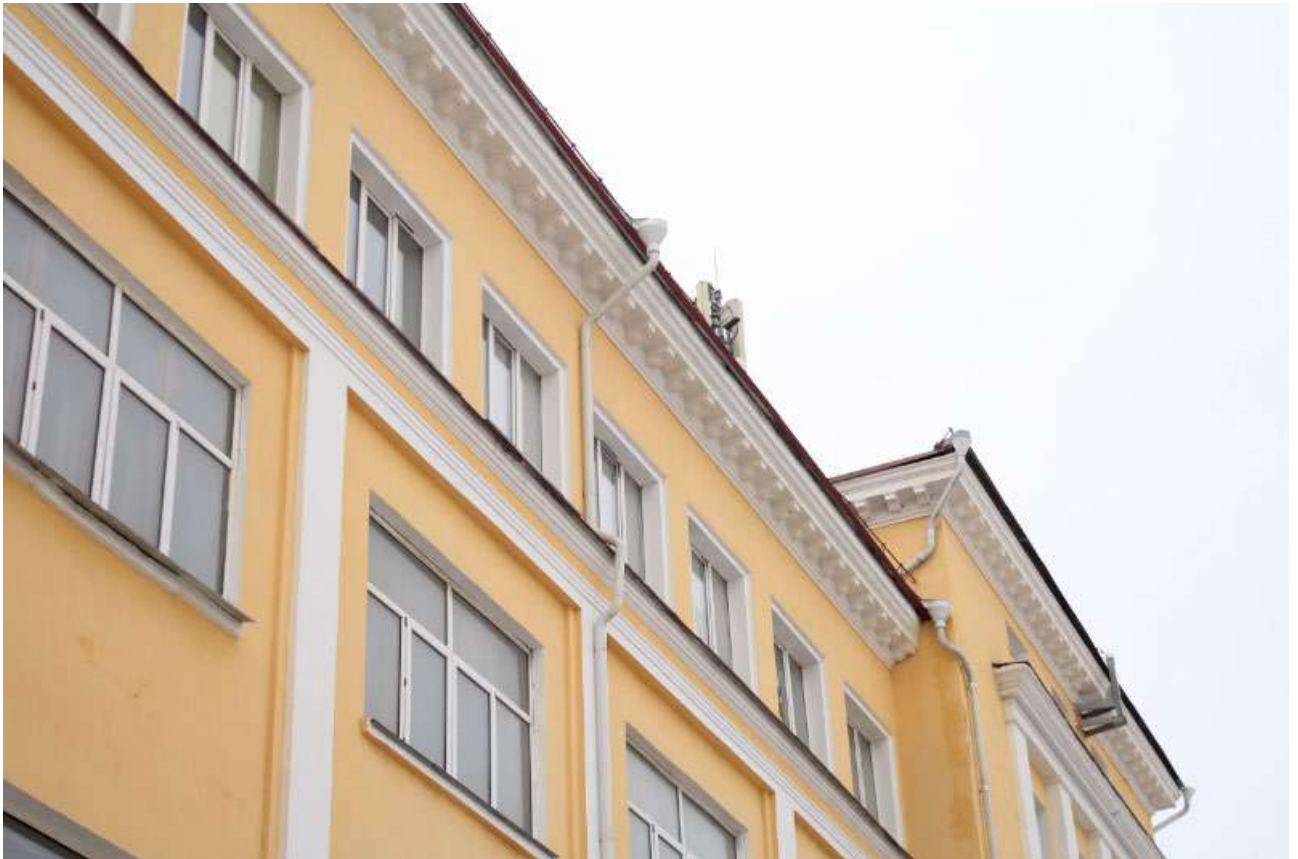
Фото 24. Выявленный объект культурного наследия «Дворец культуры и техники» по адресу: Челябинская область, г. Магнитогорск, ул. Пушкина, 19. Фрагмент южного фасада выявленного объекта культурного наследия.

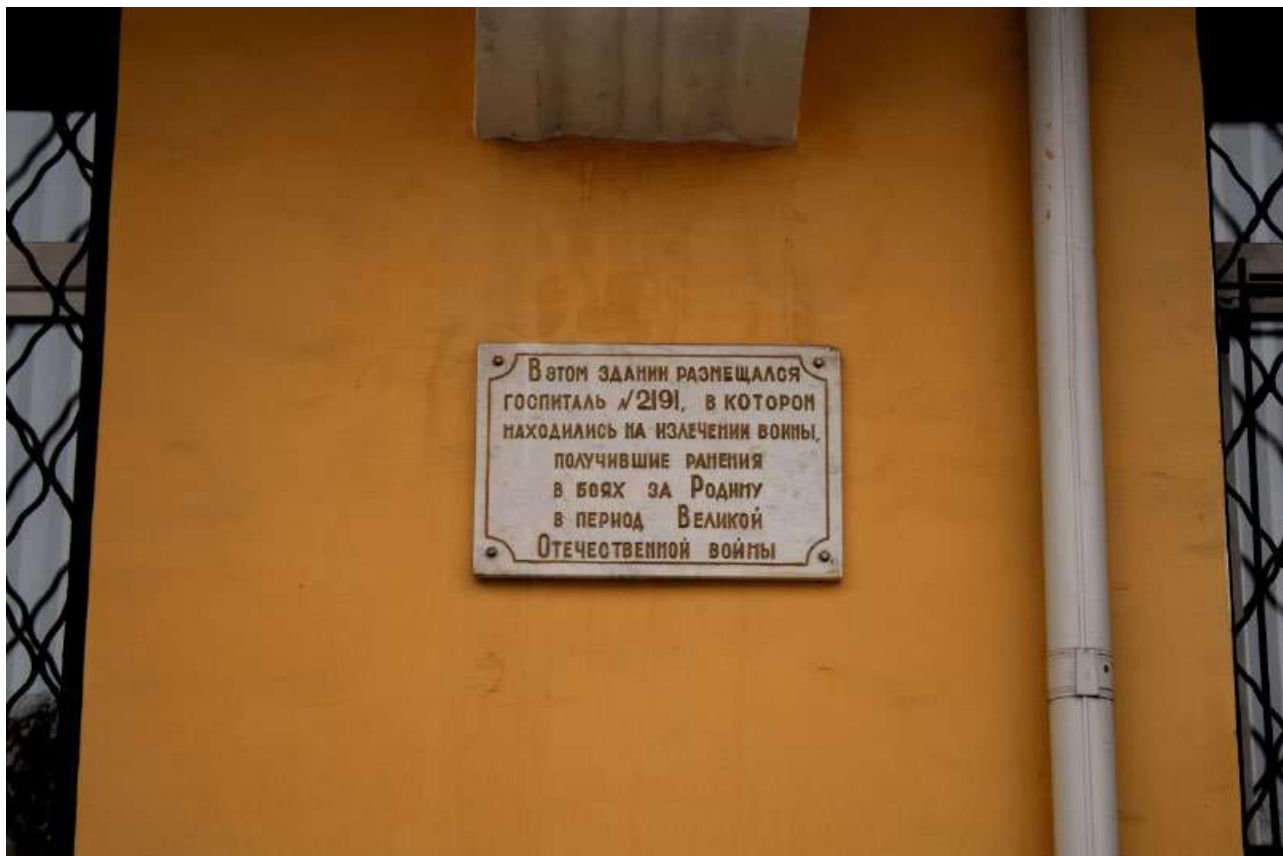
Фото 25. Выявленный объект культурного наследия «Дворец культуры и техники» по адресу: Челябинская область, г. Магнитогорск, ул. Пушкина, 19. Фрагмент южного фасада выявленного объекта культурного наследия.

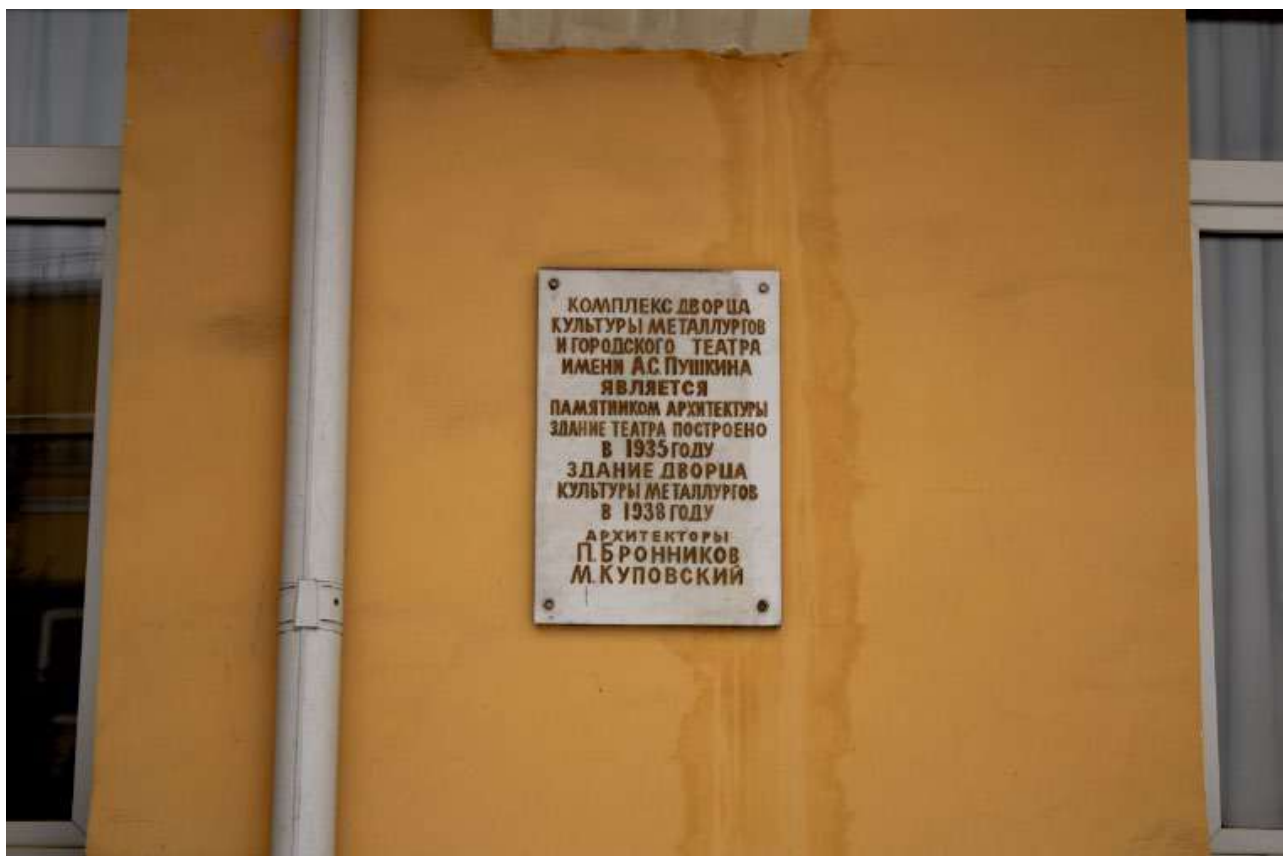
Фото 26. Выявленный объект культурного наследия «Дворец культуры и техники» по адресу: Челябинская область, г. Магнитогорск, ул. Пушкина, 19. Фрагмент южного фасада выявленного объекта культурного наследия.

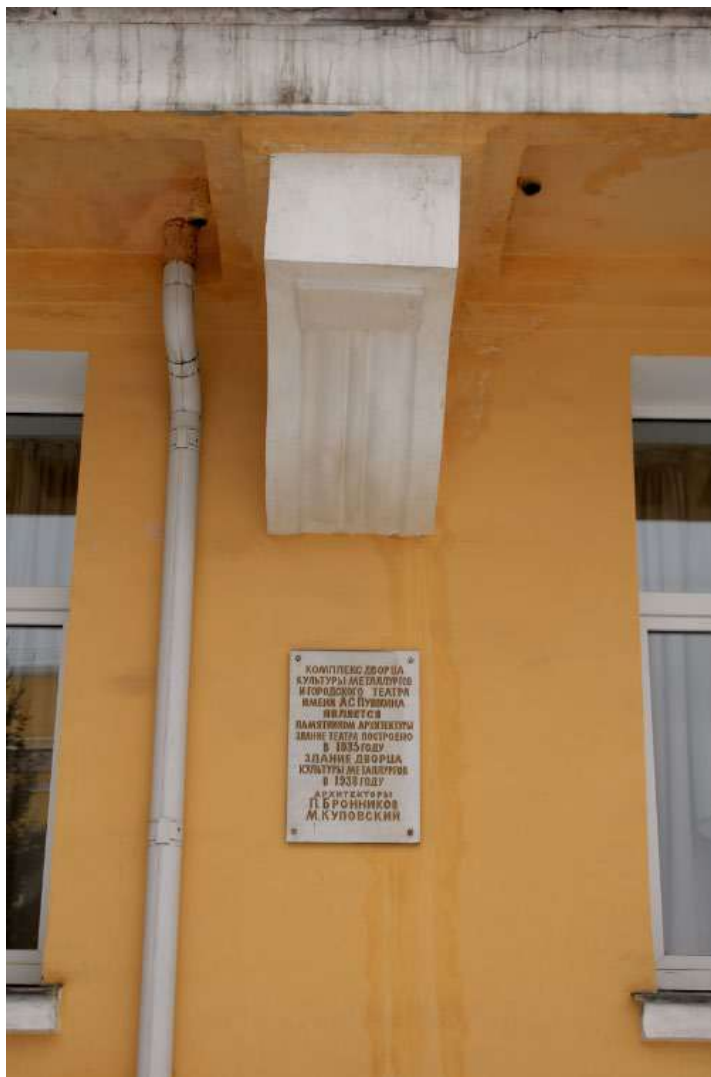
Фото 27. Выявленный объект культурного наследия «Дворец культуры и техники» по адресу: Челябинская область, г. Магнитогорск, ул. Пушкина, 19. Фрагмент южного фасада выявленного объекта культурного наследия.

Южный фасад пятиэтажного объема здания разделен на две части. Оконные проемы с прямоугольной перемычкой. С западной стороны решен в 14 осей на первом и 4 этаже и в 7 осей на втором и третьем. На 7-8 оси находится входная группа. Между 1 и 2 этажом карниз с каменным ограждением на кронштейнах. На втором и третьем этаже между оконными проемами прямоугольные в плане пилястры. 2 мемориальные таблички под кронштейнами карниза. С восточной стороны фасад решен в 3 оси. Над пятым этажом прямоугольный сандрик на три оси. Над сандриком три квадратных окна. Между осями прямоугольные в плане пилястры. Венчающий ступенчатый карниз с дентикулами.

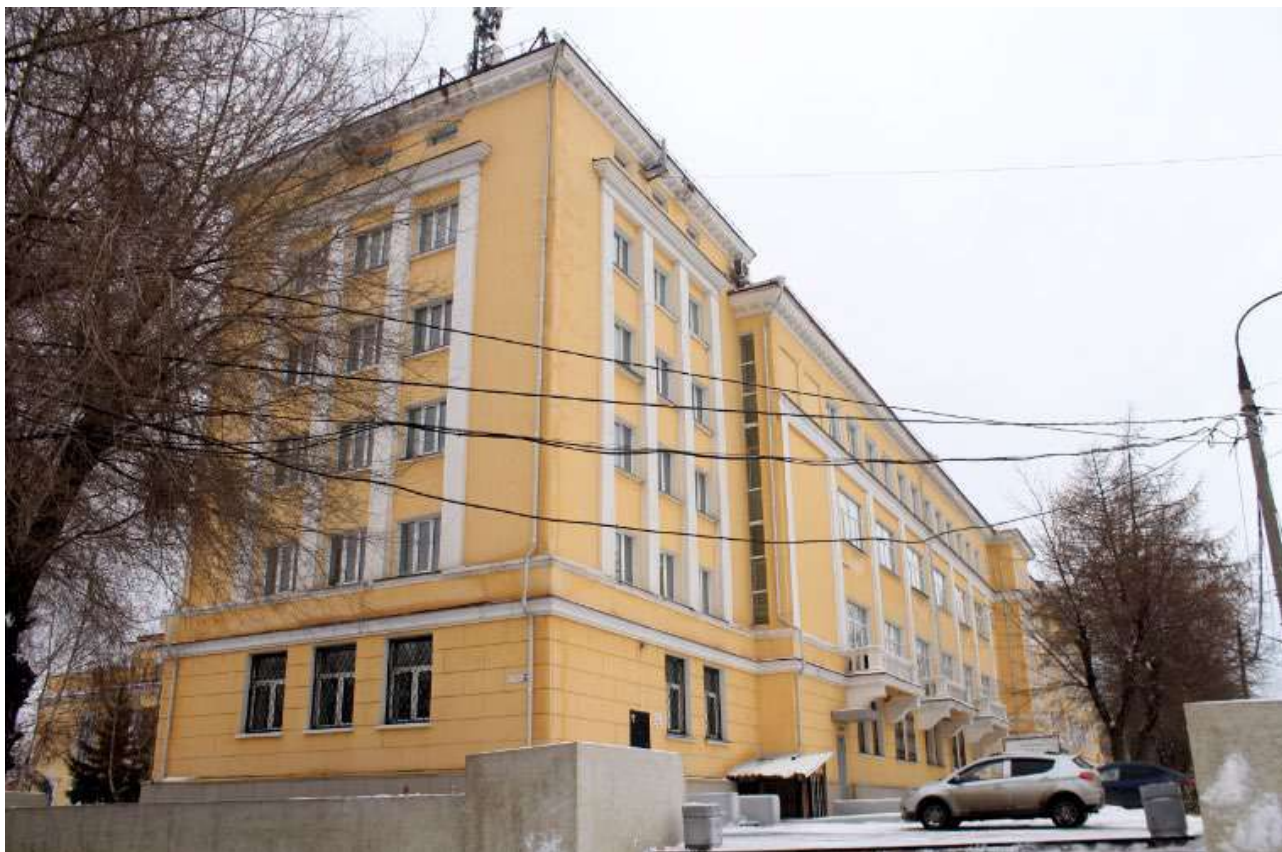
Фото 28. Выявленный объект культурного наследия «Дворец культуры и техники» по адресу: Челябинская область, г. Магнитогорск, ул. Пушкина, 19. Восточный фасад выявленного объекта культурного наследия.

Восточный фасад пятиэтажного объема здания решен в 3 оси. Над пятым этажом прямоугольный сандрик на три оси. Над сандриком три квадратных окна. Между осями прямоугольные в плане пилястры. Венчающий ступенчатый карниз с дентикулами. Оконные проемы с прямоугольной перемычкой.

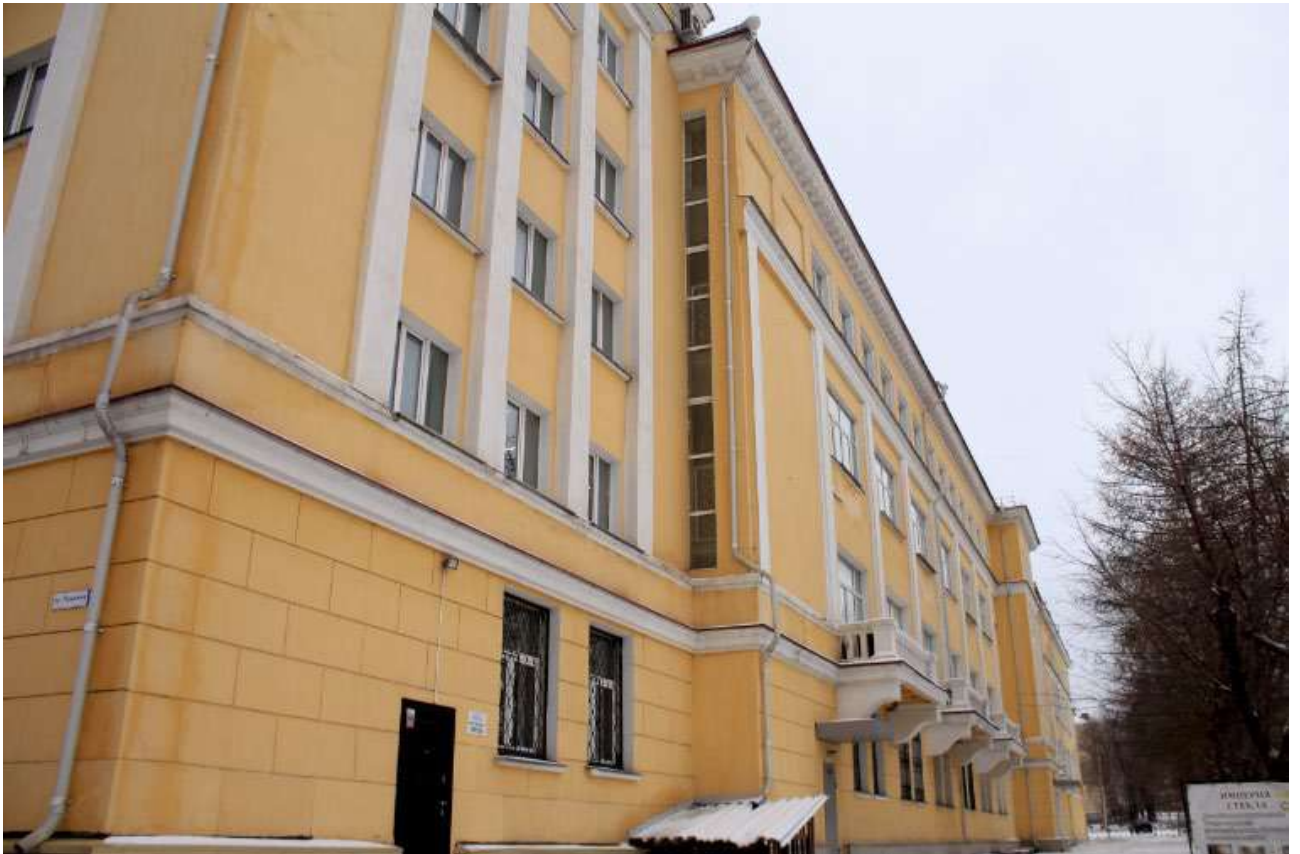
Фото 29. Выявленный объект культурного наследия «Дворец культуры и техники» по адресу: Челябинская область, г. Магнитогорск, ул. Пушкина, 19. Фрагмент северного фасада выявленного объекта культурного наследия.

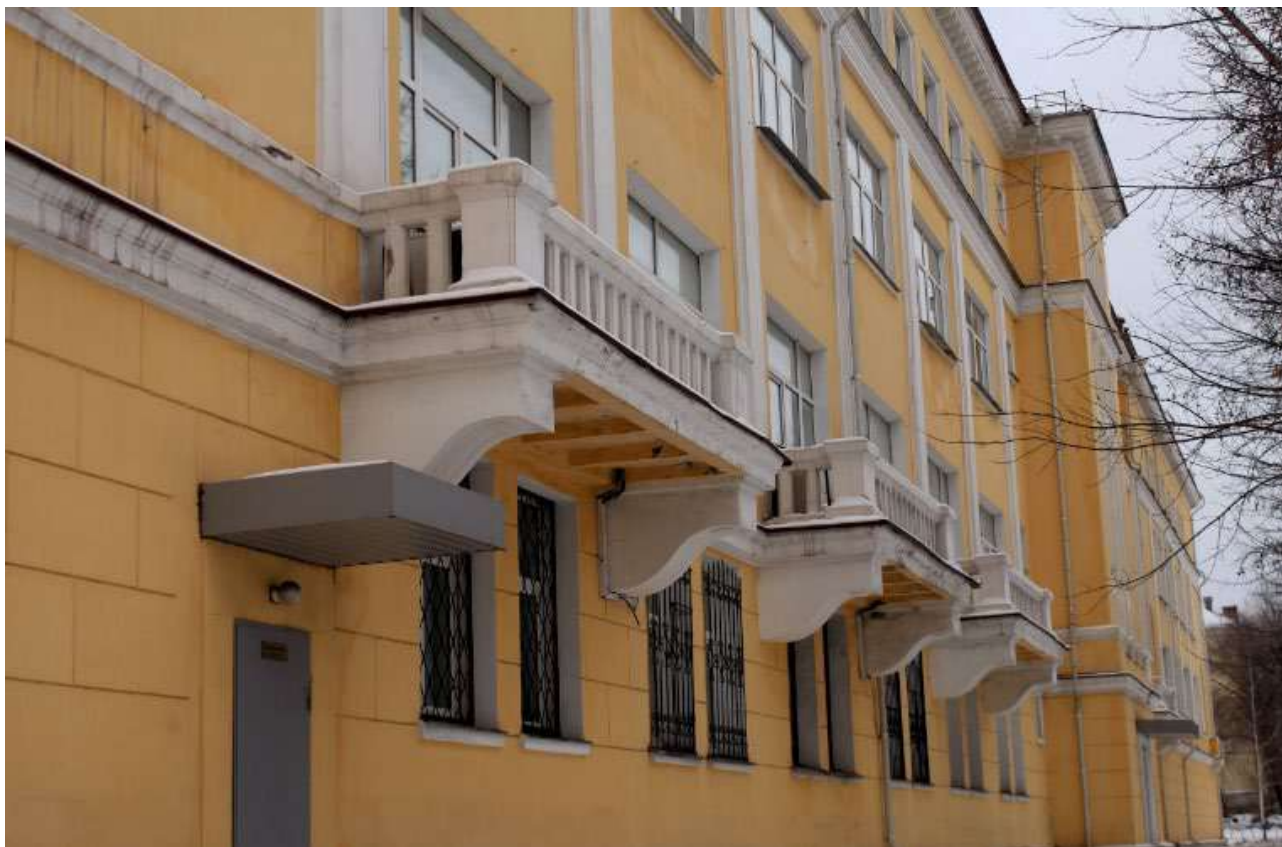
Фото 30. Выявленный объект культурного наследия «Дворец культуры и техники» по адресу: Челябинская область, г. Магнитогорск, ул. Пушкина, 19. Фрагмент северного фасада выявленного объекта культурного наследия.

Основная восточная часть стены северного фасада решена в 6 оконных осей на втором и третьем этаже и в 12 на первом и 4 этаже. Между осями прямоугольные в плане пилястры на 2, 3 этаже. На 1,3,5 оси второго этажа балконы на кронштейнах с каменным ограждением.

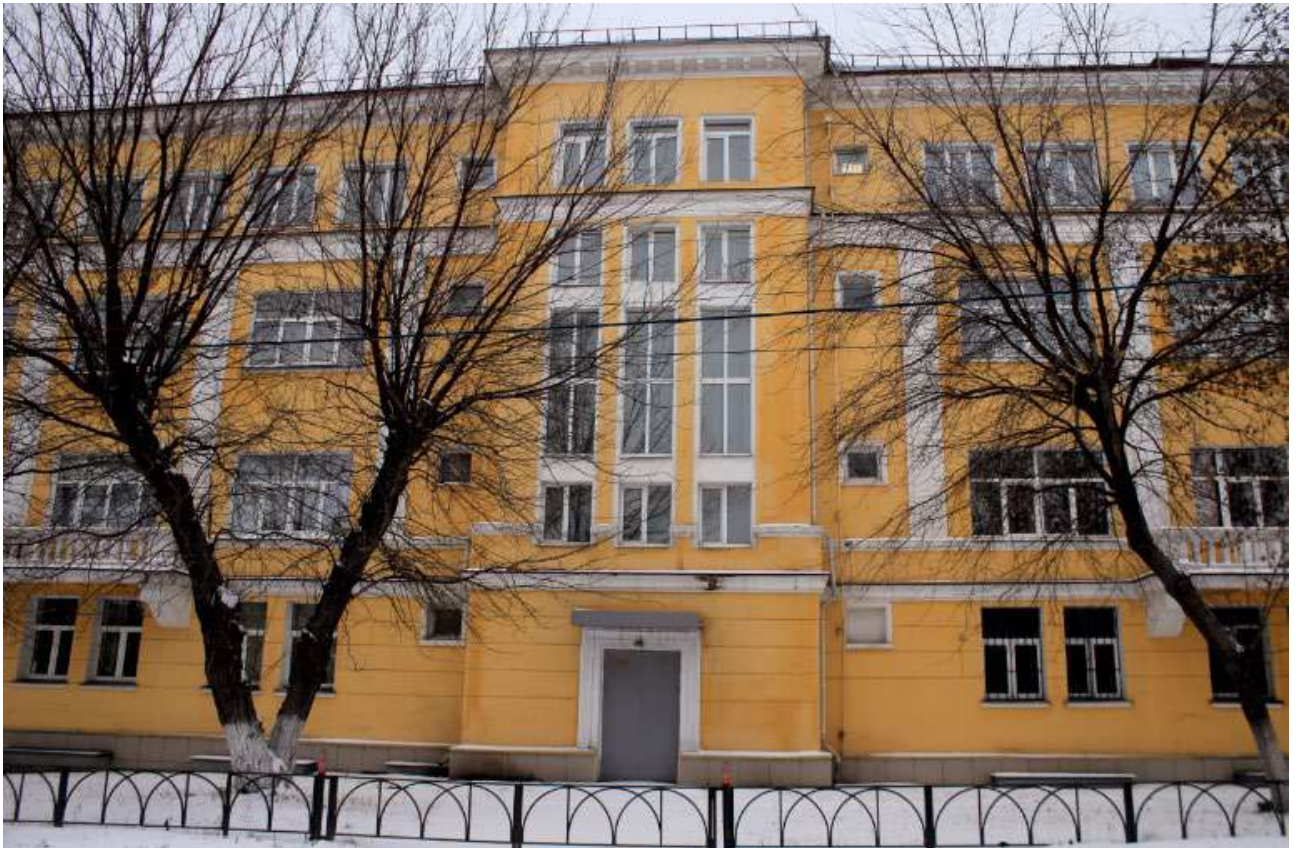
Фото 31. Выявленный объект культурного наследия «Дворец культуры и техники» по адресу: Челябинская область, г. Магнитогорск, ул. Пушкина, 19. Фрагмент северного фасада выявленного объекта культурного наследия.

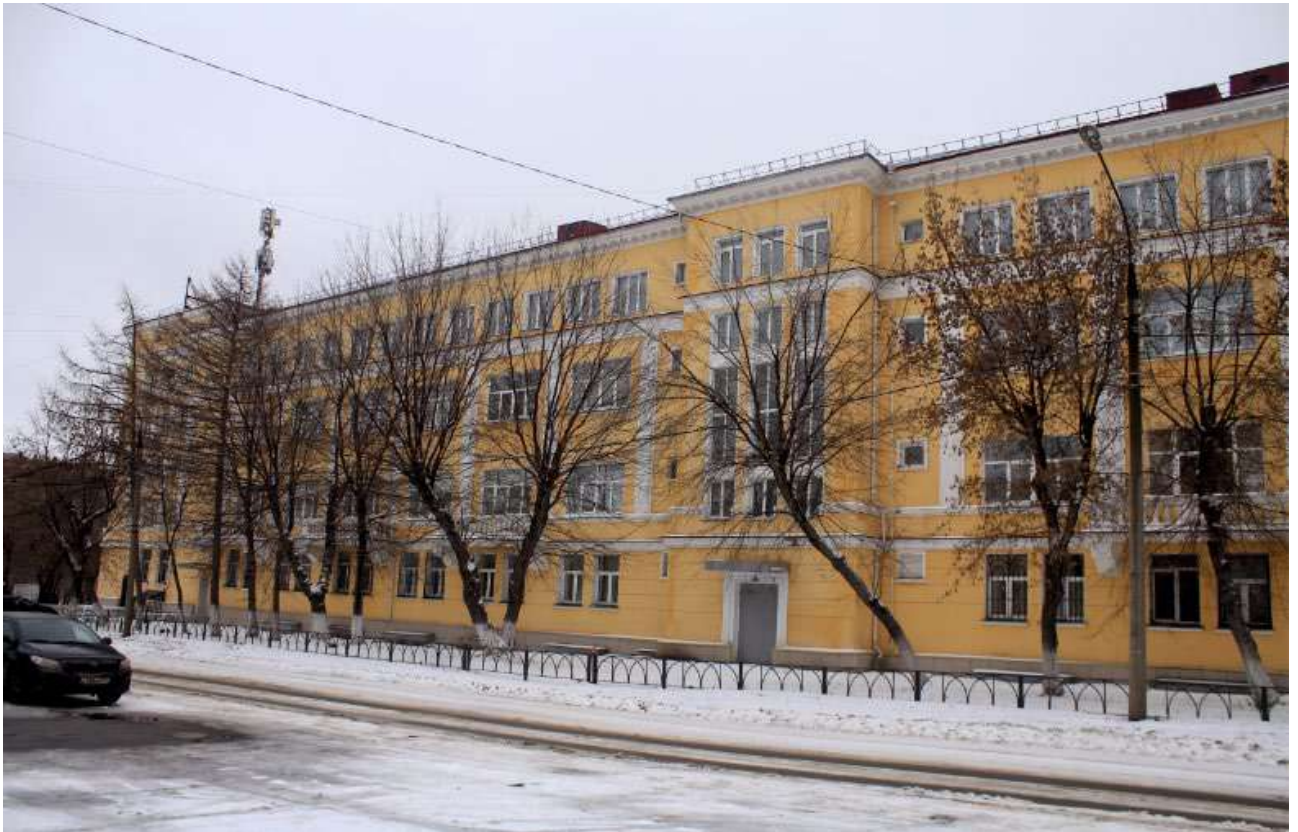
Фото 32. Выявленный объект культурного наследия «Дворец культуры и техники» по адресу: Челябинская область, г. Магнитогорск, ул. Пушкина, 19. Фрагмент северного фасада выявленного объекта культурного наследия.

Северный фасад пятиэтажного объема здания разделен на 5 частей. Между 1 и 2 и между 3,4 межэтажный ступенчатый карниз. Венчающий ступенчатый карниз с дентикулами. Оконные проемы с прямоугольной перемычкой.

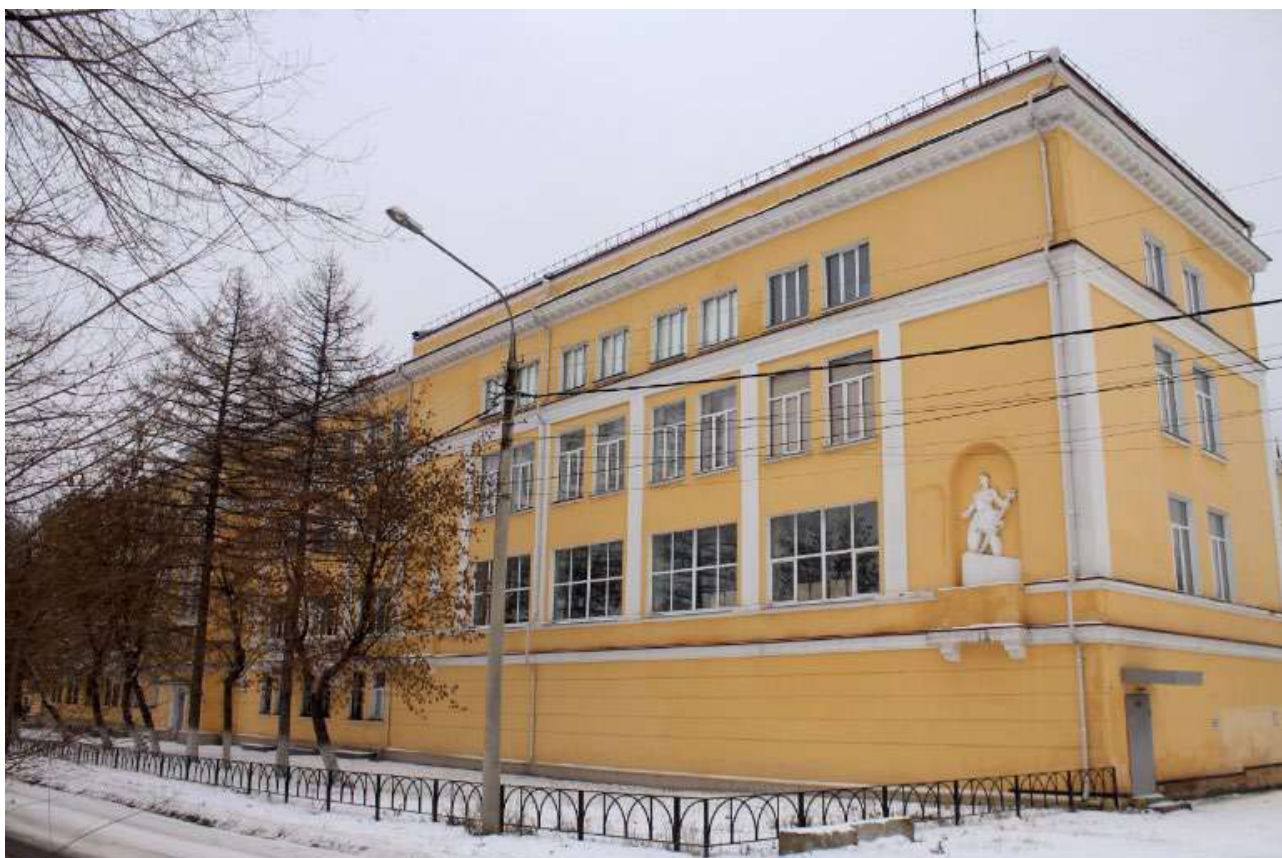
Фото 33. Выявленный объект культурного наследия «Дворец культуры и техники» по адресу: Челябинская область, г. Магнитогорск, ул. Пушкина, 19. Фрагмент северного фасада выявленного объекта культурного наследия.

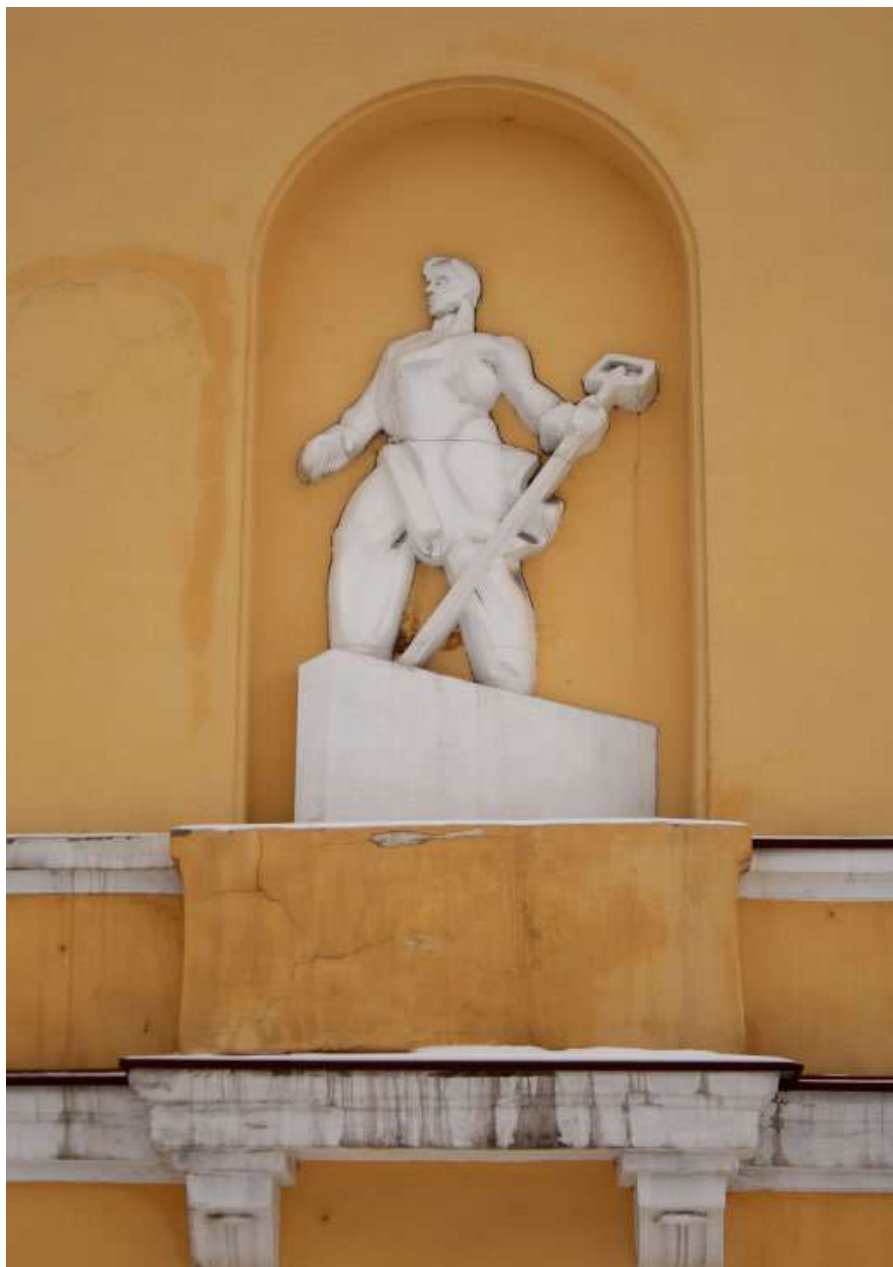
Фото 34. Выявленный объект культурного наследия «Дворец культуры и техники» по адресу: Челябинская область, г. Магнитогорск, ул. Пушкина, 19. Фрагмент северного фасада выявленного объекта культурного наследия.

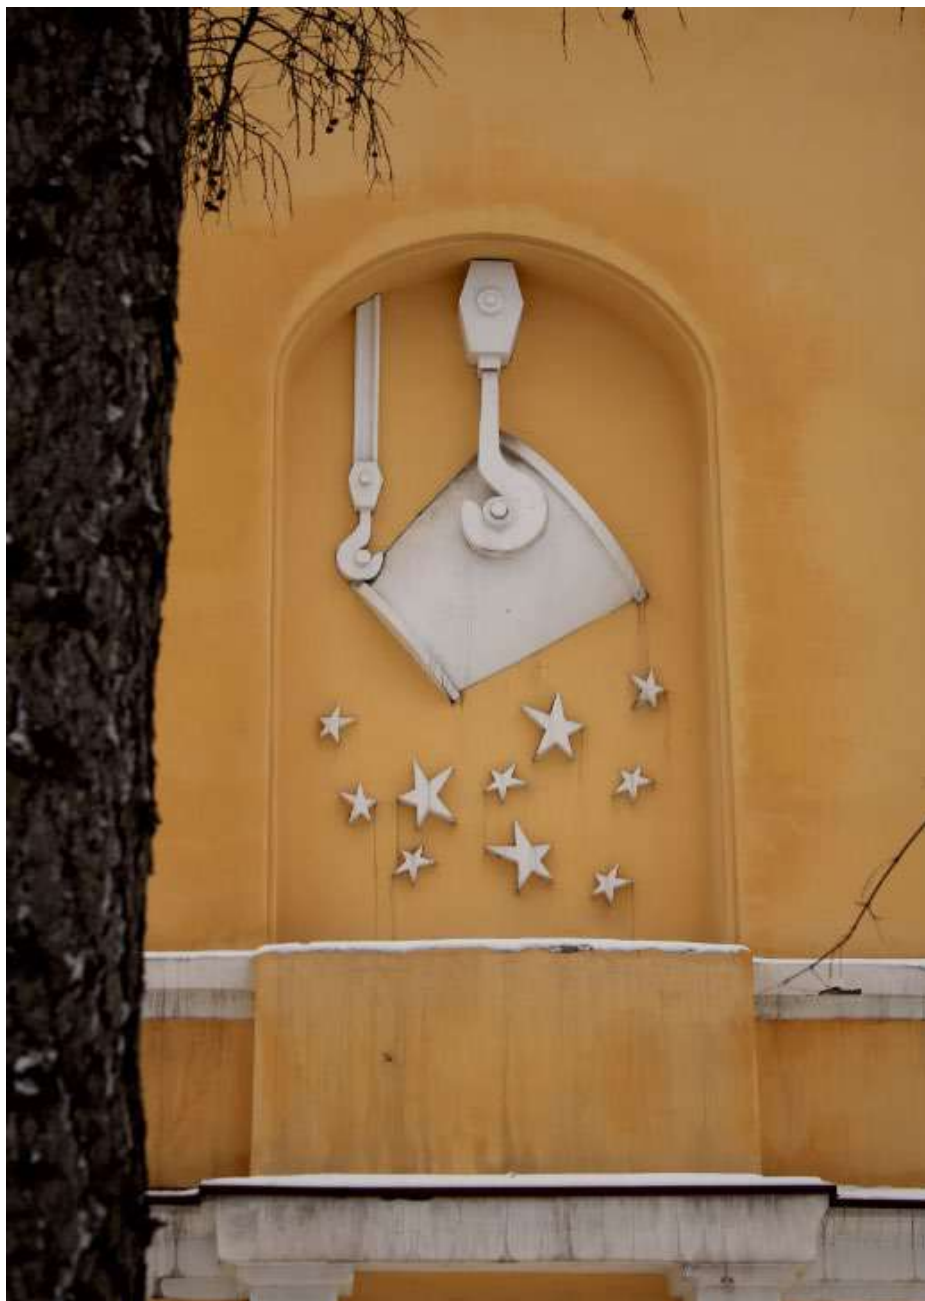
Фото 35. Выявленный объект культурного наследия «Дворец культуры и техники» по адресу: Челябинская область, г. Магнитогорск, ул. Пушкина, 19. Фрагмент северного фасада выявленного объекта культурного наследия.

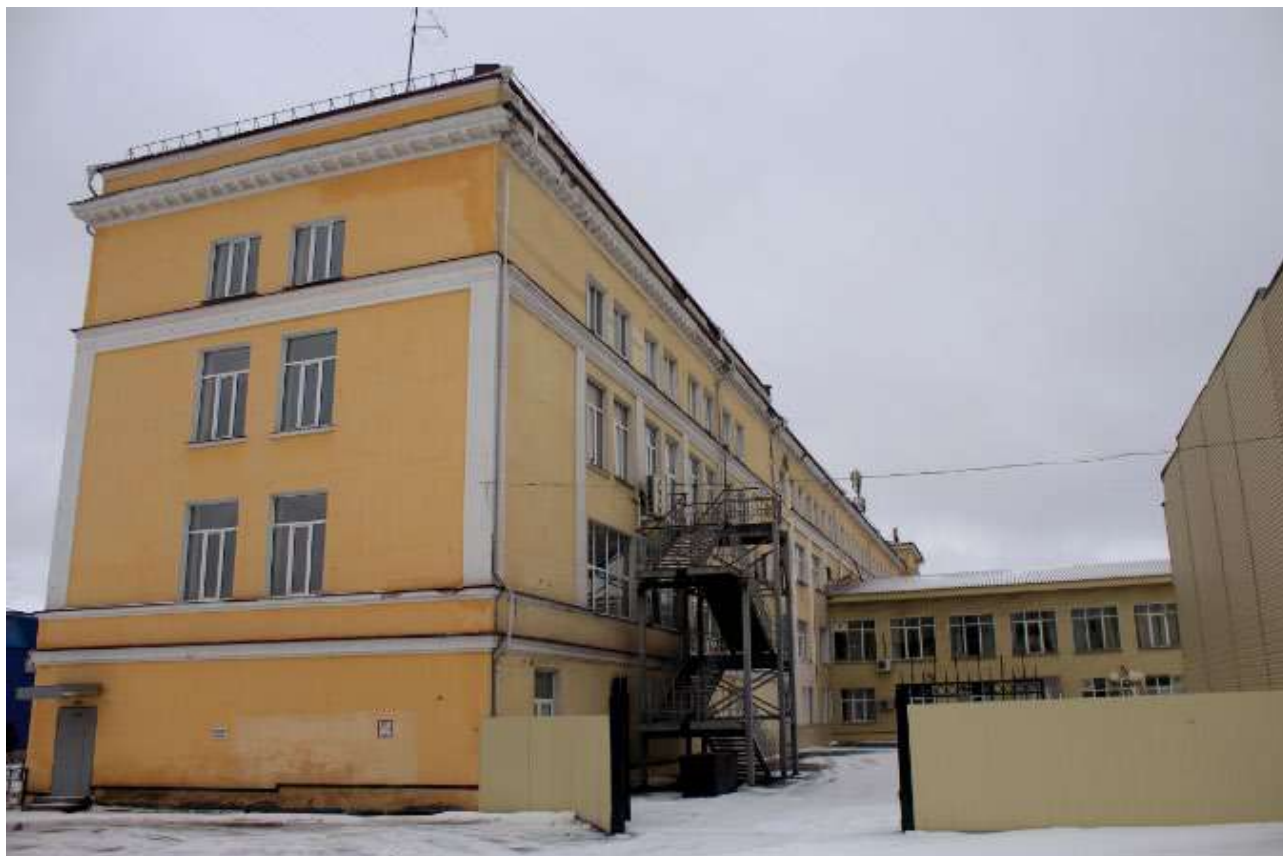
Фото 36. Выявленный объект культурного наследия «Дворец культуры и техники» по адресу: Челябинская область, г. Магнитогорск, ул. Пушкина, 19. Фрагмент западного фасада выявленного объекта культурного наследия.

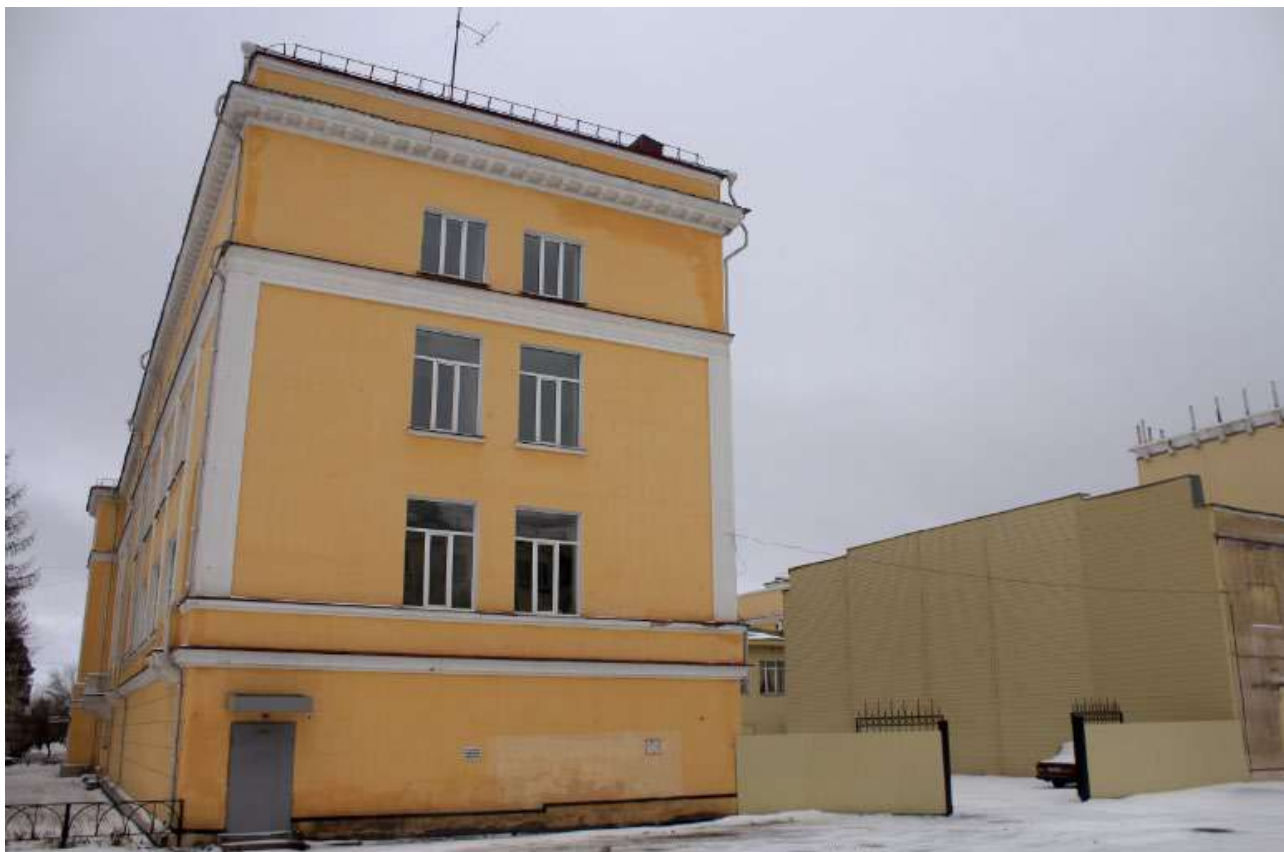
Фото 37. Выявленный объект культурного наследия «Дворец культуры и техники» по адресу: Челябинская область, г. Магнитогорск, ул. Пушкина, 19. Фрагмент западного фасада выявленного объекта культурного наследия.
