АКТ
государственной историко-культурной экспертизы
выявленного объекта культурного наследия в целях обоснования целесообразности
включения такого объекта в единый государственный реестр объектов культурного
наследия (памятников истории и культуры) народов Российской Федерации
«Дворец культуры и техники», расположенного по адресу: Челябинская область, г.
Магнитогорск, ул. Пушкина, 19.

Челябинская область, г. Магнитогорск

2023 г.

Обоснование целесообразности включения в единый государственный реестр объектов культурного наследия (памятников истории и культуры) народов Российской Федерации выявленного объекта культурного наследия «Дворец культуры и техники», расположенного по адресу: Челябинская область, г. Магнитогорск, ул. Пушкина, 19.

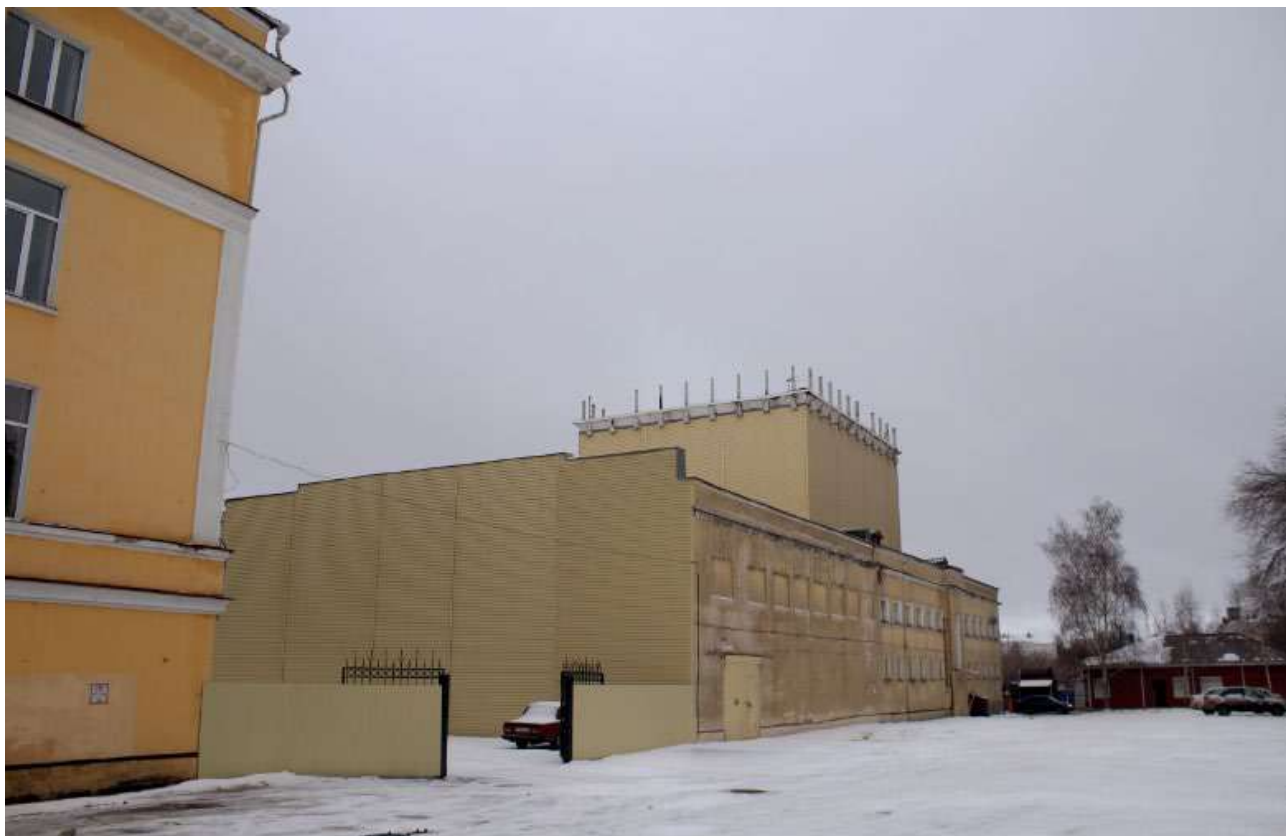
Фото 38. Выявленный объект культурного наследия «Дворец культуры и техники» по адресу: Челябинская область, г. Магнитогорск, ул. Пушкина, 19. Фрагмент западного фасада выявленного объекта культурного наследия.

Западный фасад решен в две оконные оси на втором-четвертом этажах. Прямоугольные в плане пилястры по бокам фасада. Межэтажный ступенчатый карниз. Венчающий ступенчатый карниз с дентикулами.

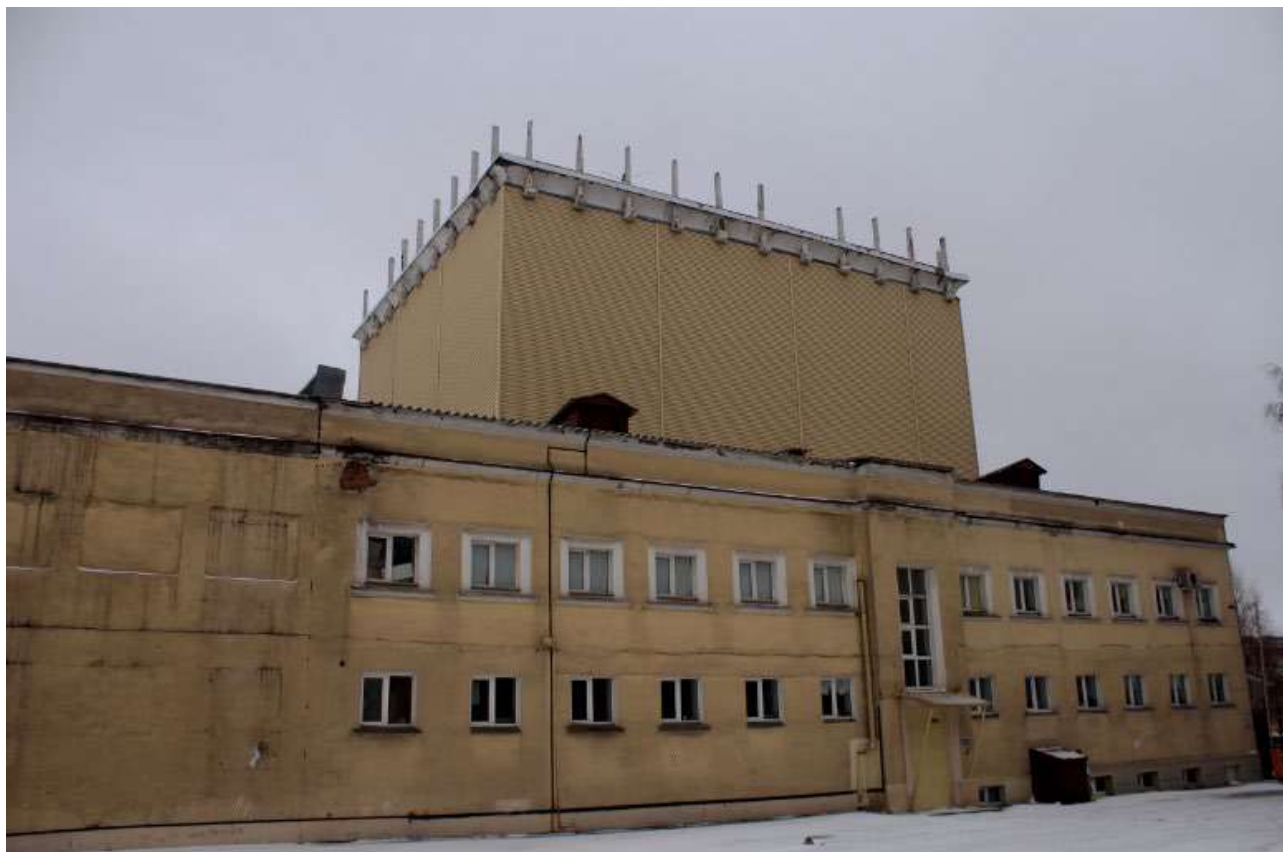
Фото 39. Выявленный объект культурного наследия «Дворец культуры и техники» по адресу: Челябинская область, г. Магнитогорск, ул. Пушкина, 19. Общий вид выявленного объекта культурного наследия.

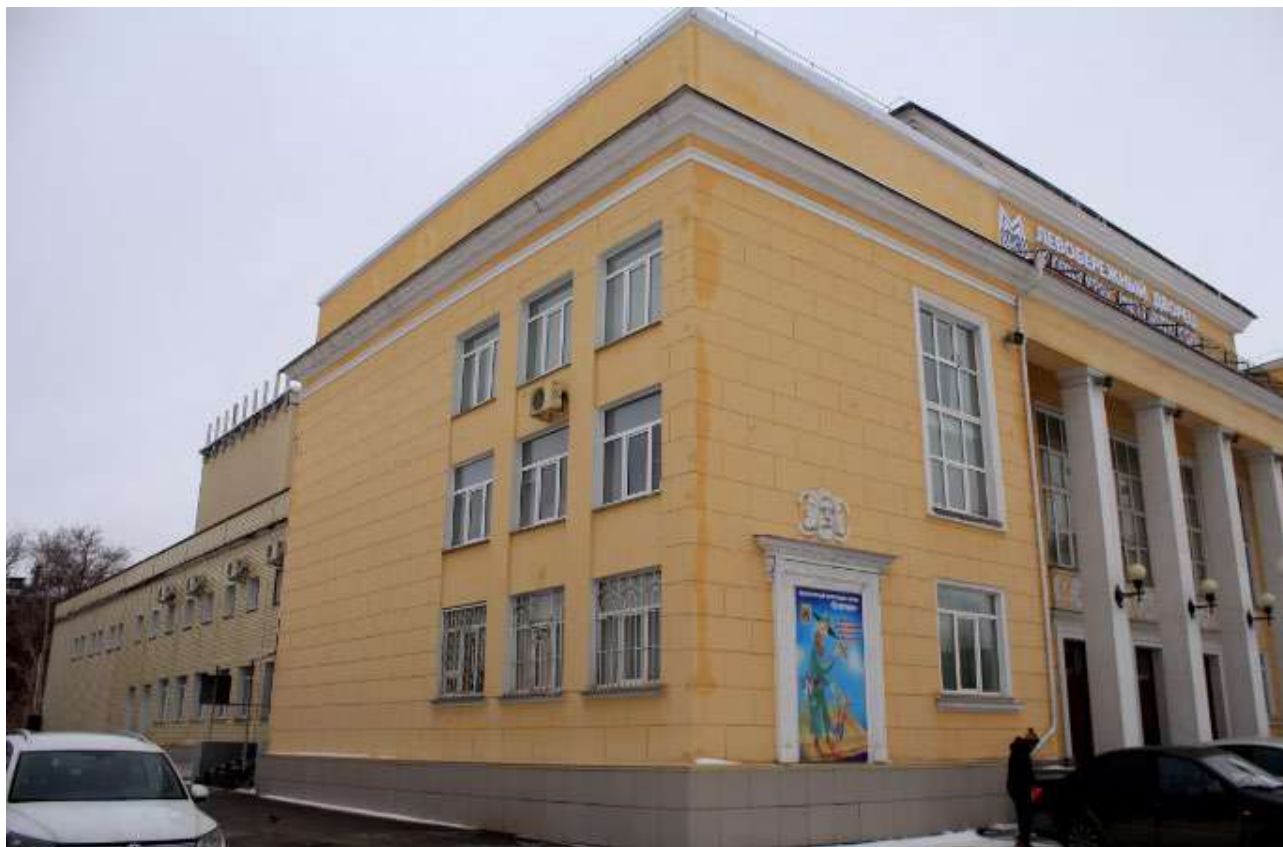
Фото 41. Выявленный объект культурного наследия «Дворец культуры и техники» по адресу: Челябинская область, г. Магнитогорск, ул. Пушкина, 19. Фрагмент южного фасада выявленного объекта культурного наследия.

Южный фасад решен в три оконные оси. Оконные проемы с прямоугольной перемычкой. Венчающий ступенчатый карниз.

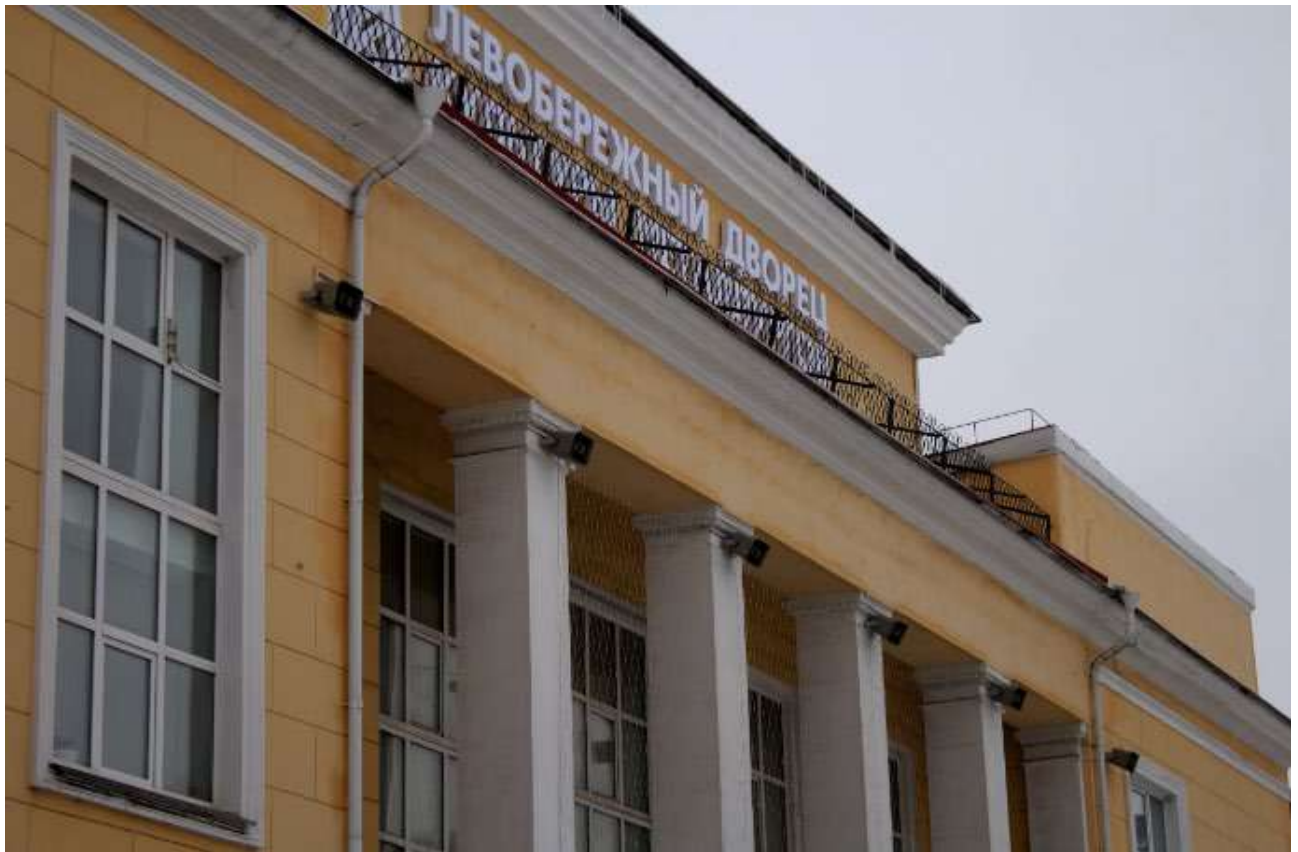
Фото 42. Выявленный объект культурного наследия «Дворец культуры и техники» по адресу: Челябинская область, г. Магнитогорск, ул. Пушкина, 19. Фрагмент восточного фасада выявленного объекта культурного наследия.

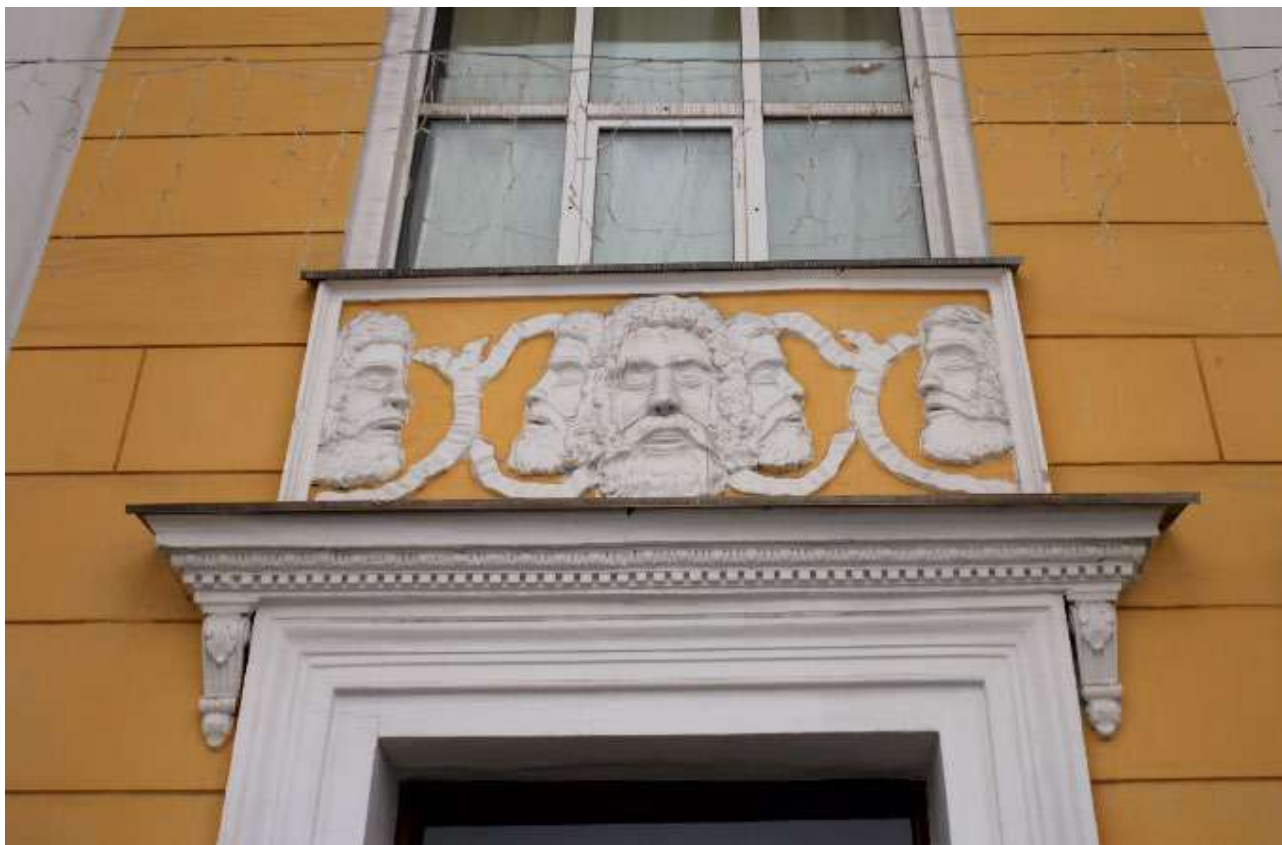
Фото 43. Выявленный объект культурного наследия «Дворец культуры и техники» по адресу: Челябинская область, г. Магнитогорск, ул. Пушкина, 19. Фрагмент восточного фасада выявленного объекта культурного наследия.

Восточный фасад разделен на две части. Южная часть решена в 7 оконных осей. Два боковых ризалита в 1 ось. Центральная входная часть оформлена портиком, 4 квадратными в плане колоннами. Оконные проемы с прямоугольной перемычкой. На 3-5 осях находятся дверные проемы с прямоугольной перемычкой, ступенчатым наличником и прямоугольным сандриком. Над дверными проемами лепной скульптурный антропоморфный декор. Венчающий ступенчатый карниз. На ризалитах находятся 2 ниши с прямоугольной перемычкой, ступенчатым наличником и прямоугольным сандриком. Над ними лепной скульптурный антропоморфный декор.

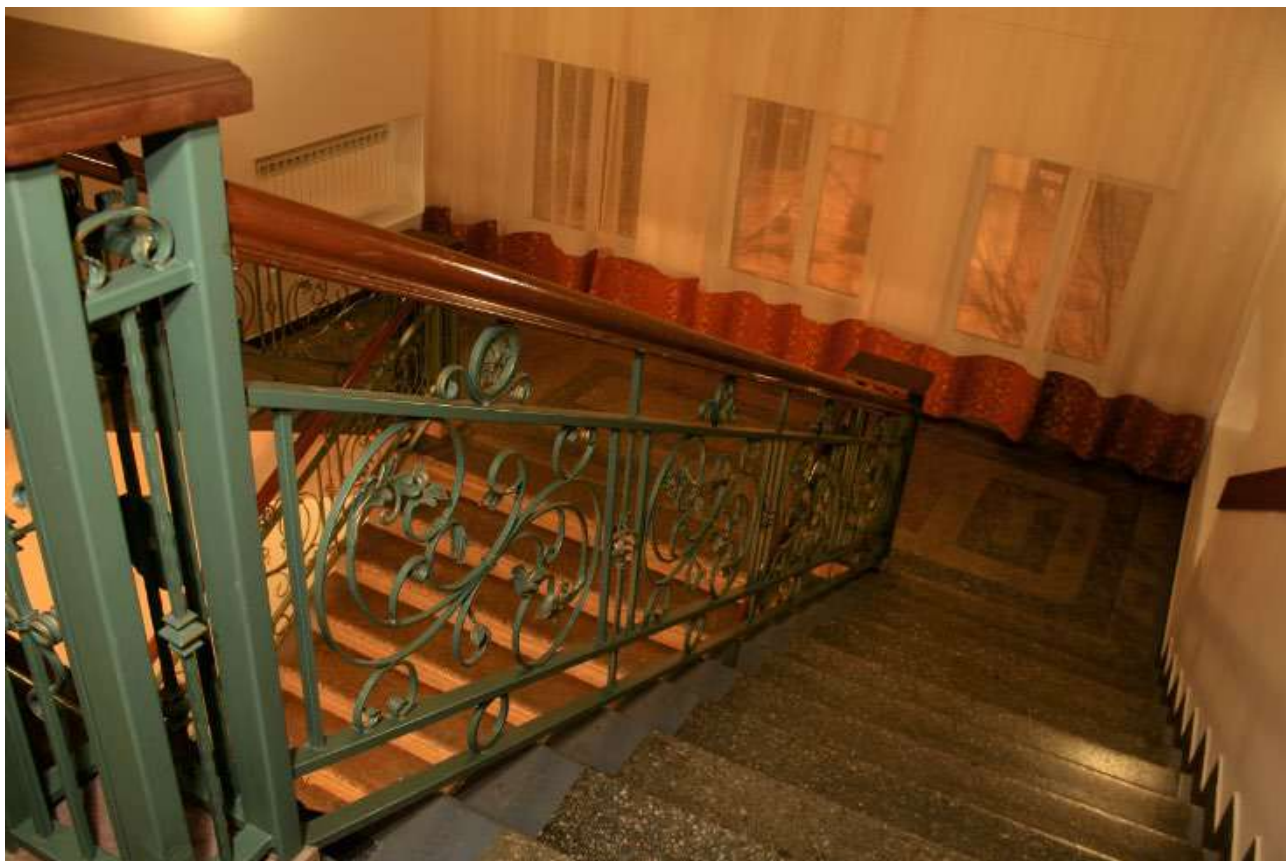
Фото 44. Выявленный объект культурного наследия «Дворец культуры и техники» по адресу: Челябинская область, г. Магнитогорск, ул. Пушкина, 19. Интерьер выявленного объекта культурного наследия.

Лестничная парадная клетка. Кованое ограждение с деревянными поручнями. Напольное мозаичное покрытие с добавлением мраморной крошки. Кессонированный лепной потолок.

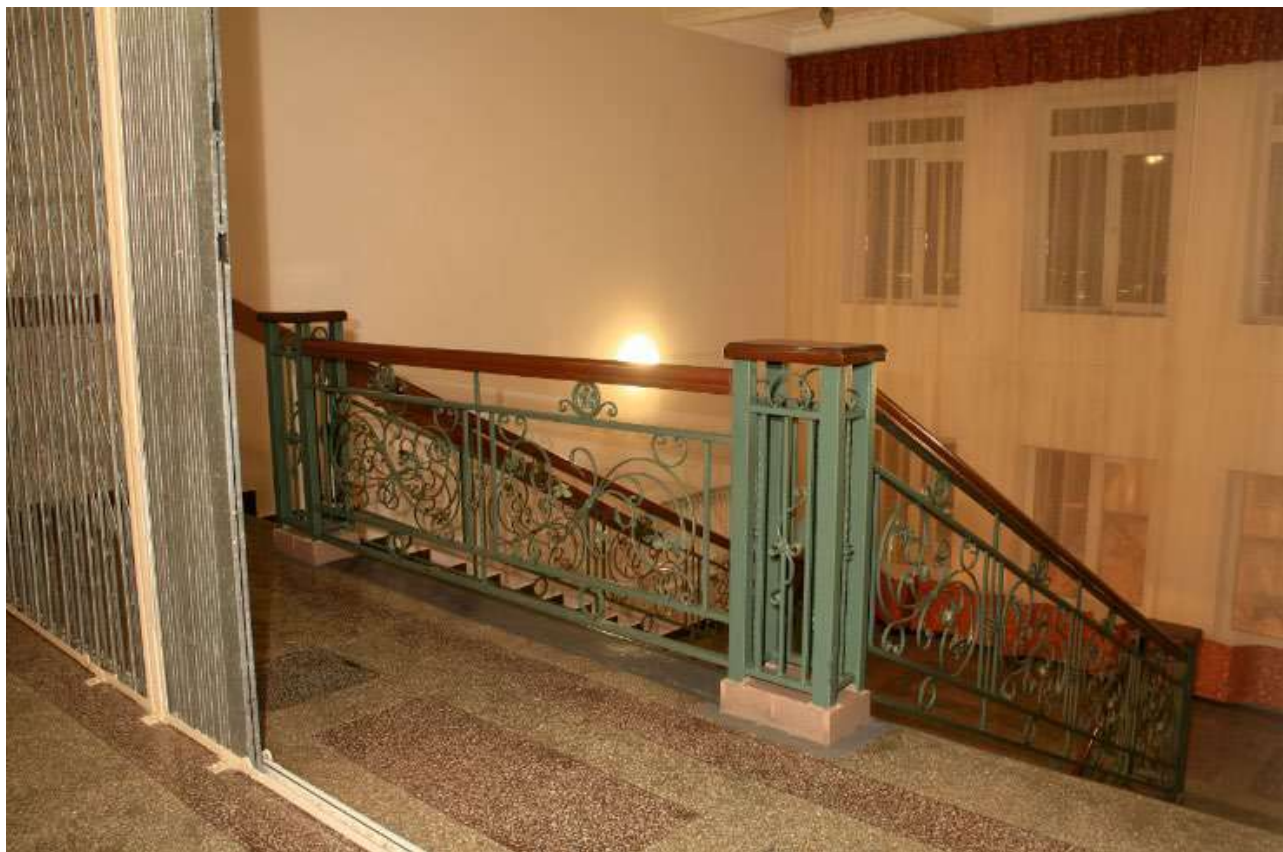
Фото 45. Выявленный объект культурного наследия «Дворец культуры и техники» по адресу: Челябинская область, г. Магнитогорск, ул. Пушкина, 19. Интерьер выявленного объекта культурного наследия.

Лестничная парадная клетка. Кованое ограждение с деревянными поручнями. Напольное мозаичное покрытие с добавлением мраморной крошки. Кессонированный лепной потолок.

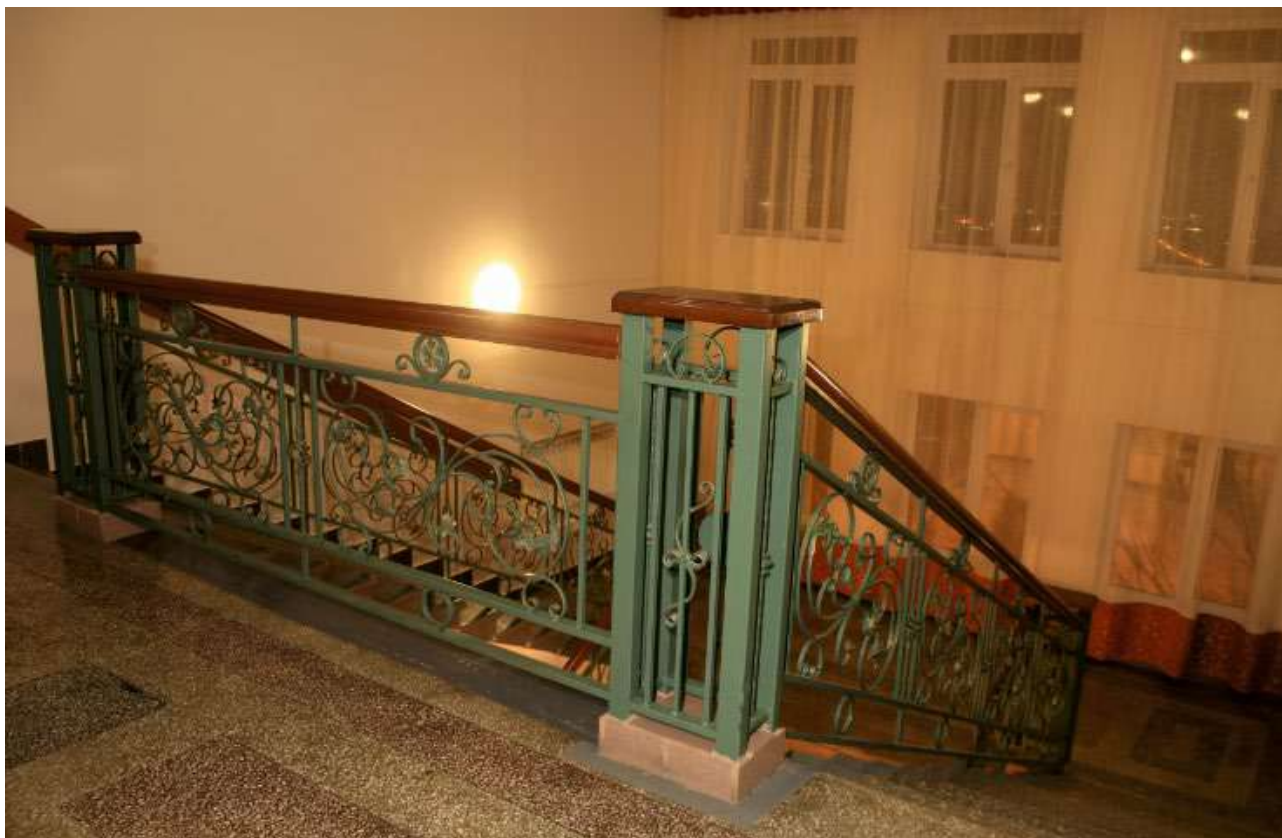
Фото 46. Выявленный объект культурного наследия «Дворец культуры и техники» по адресу: Челябинская область, г. Магнитогорск, ул. Пушкина, 19. Интерьер выявленного объекта культурного наследия.

Лестничная парадная клетка. Кованое ограждение с деревянными поручнями. Напольное мозаичное покрытие с добавлением мраморной крошки. Кессонированный лепной потолок.

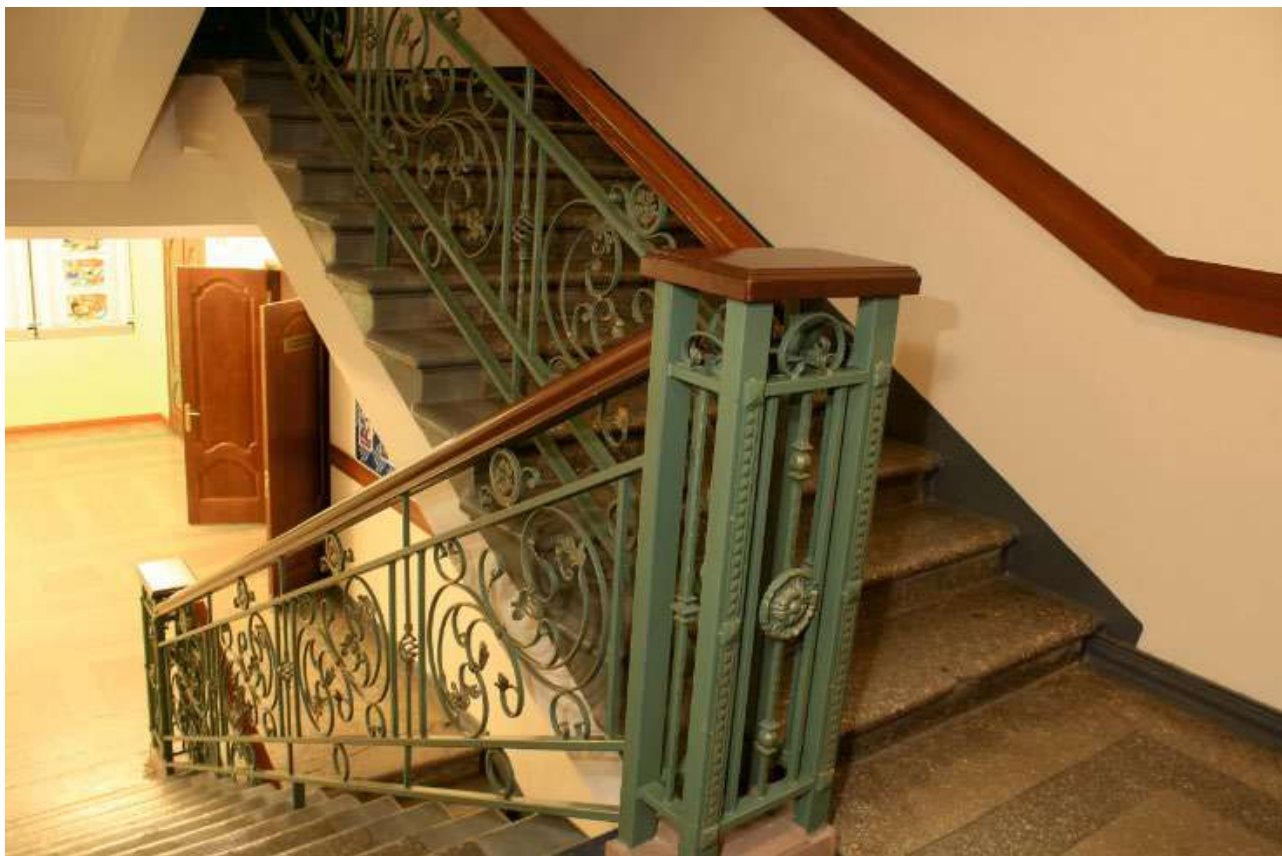
Фото 47. Выявленный объект культурного наследия «Дворец культуры и техники» по адресу: Челябинская область, г. Магнитогорск, ул. Пушкина, 19. Интерьер выявленного объекта культурного наследия.

Лестничная парадная клетка. Кованое ограждение с деревянными поручнями. Напольное мозаичное покрытие с добавлением мраморной крошки. Кессонированный лепной потолок.

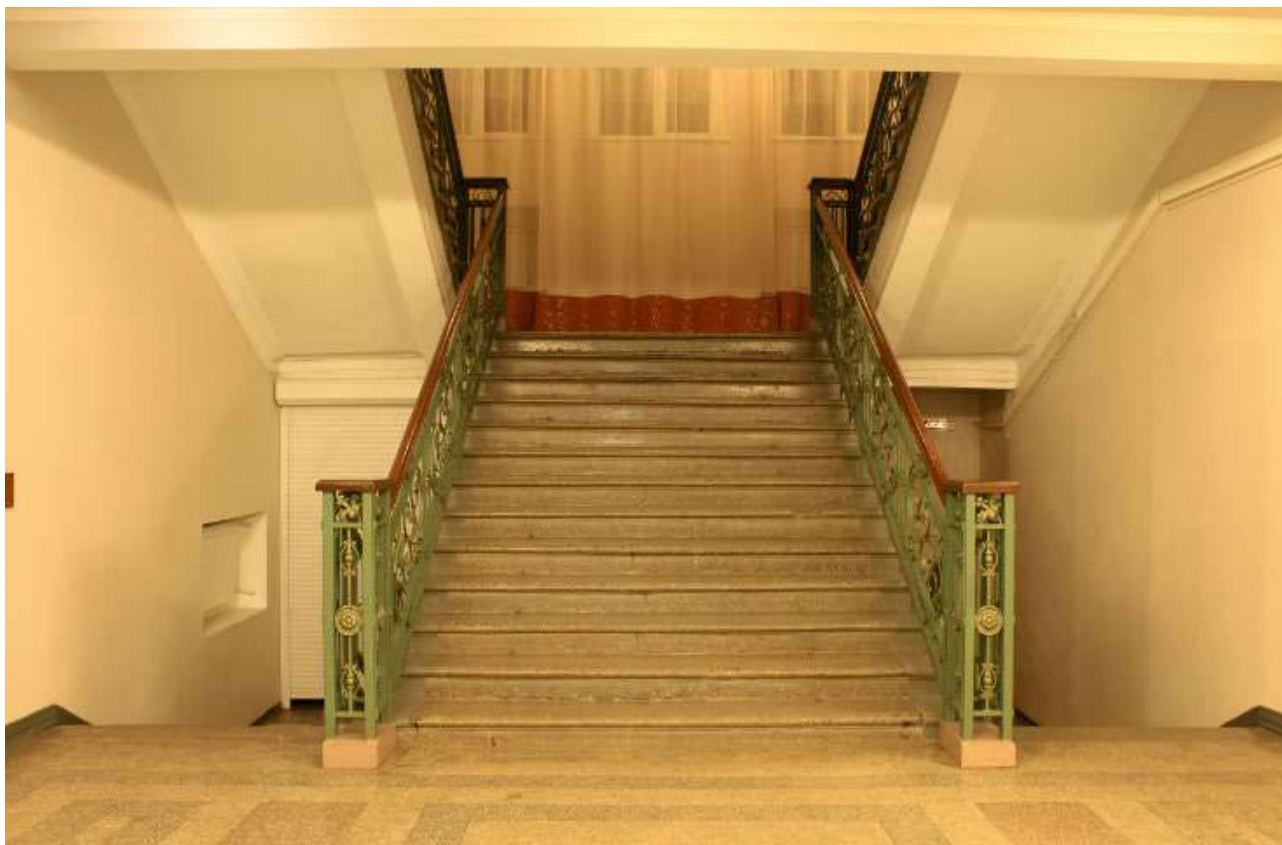
Фото 48. Выявленный объект культурного наследия «Дворец культуры и техники» по адресу: Челябинская область, г. Магнитогорск, ул. Пушкина, 19. Интерьер выявленного объекта культурного наследия.

Лестничная парадная клетка. Кованое ограждение с деревянными поручнями. Напольное мозаичное покрытие с добавлением мраморной крошки. Кессонированный лепной потолок.

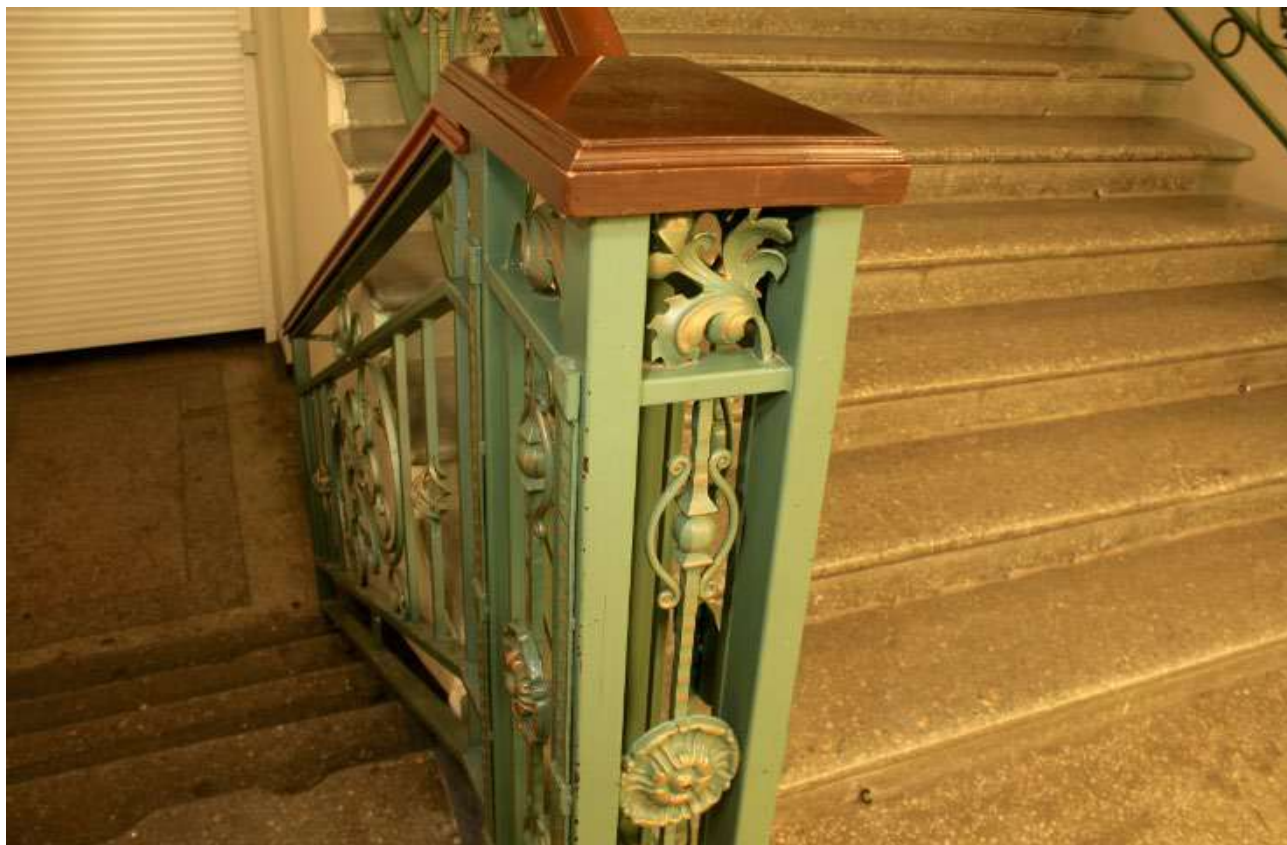
Фото 49. Выявленный объект культурного наследия «Дворец культуры и техники» по адресу: Челябинская область, г. Магнитогорск, ул. Пушкина, 19. Интерьер выявленного объекта культурного наследия.

Лестничная парадная клетка. Кованое ограждение с деревянными поручнями. Напольное мозаичное покрытие с добавлением мраморной крошки. Кессонированный лепной потолок.

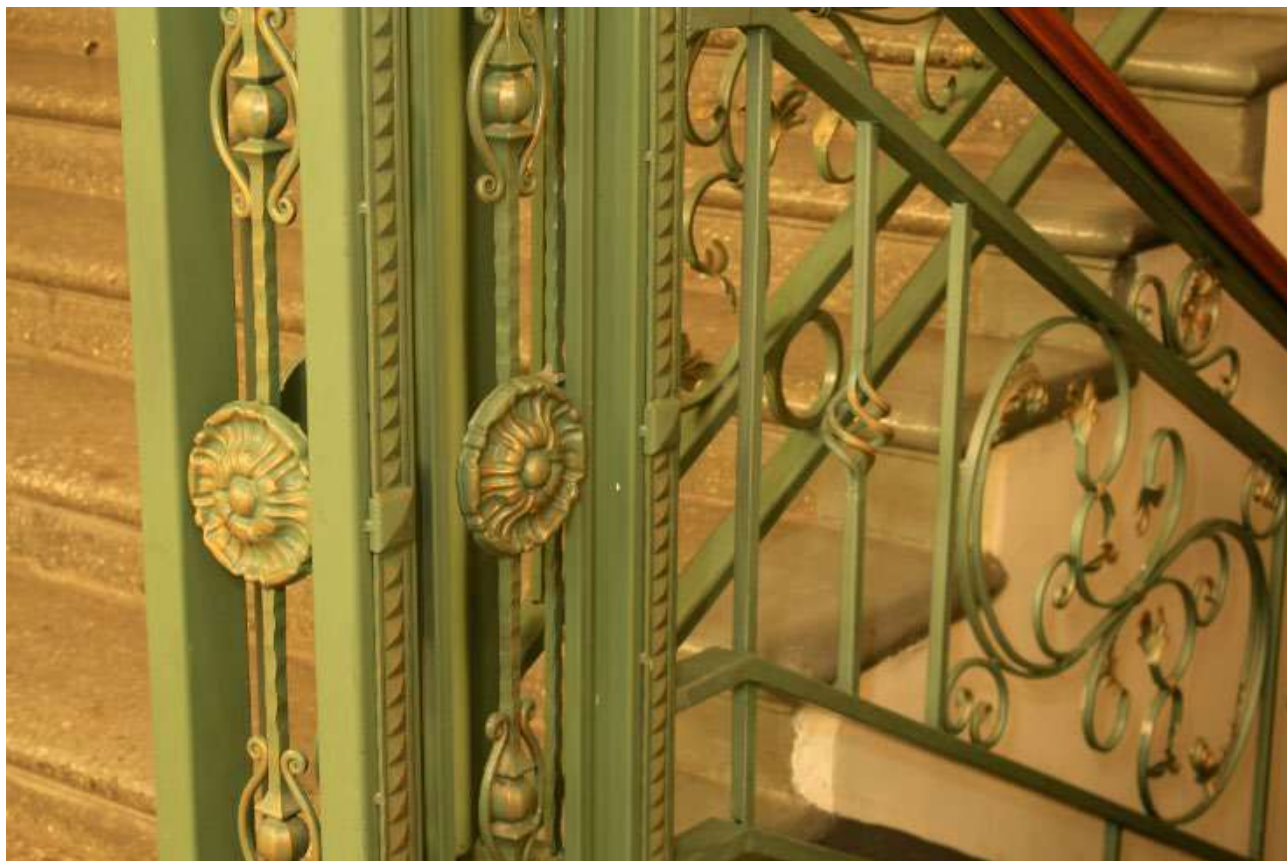
Фото 50. Выявленный объект культурного наследия «Дворец культуры и техники» по адресу: Челябинская область, г. Магнитогорск, ул. Пушкина, 19. Интерьер выявленного объекта культурного наследия.

Лестничная парадная клетка. Кованое ограждение с деревянными поручнями. Напольное мозаичное покрытие с добавлением мраморной крошки. Кессонированный лепной потолок.

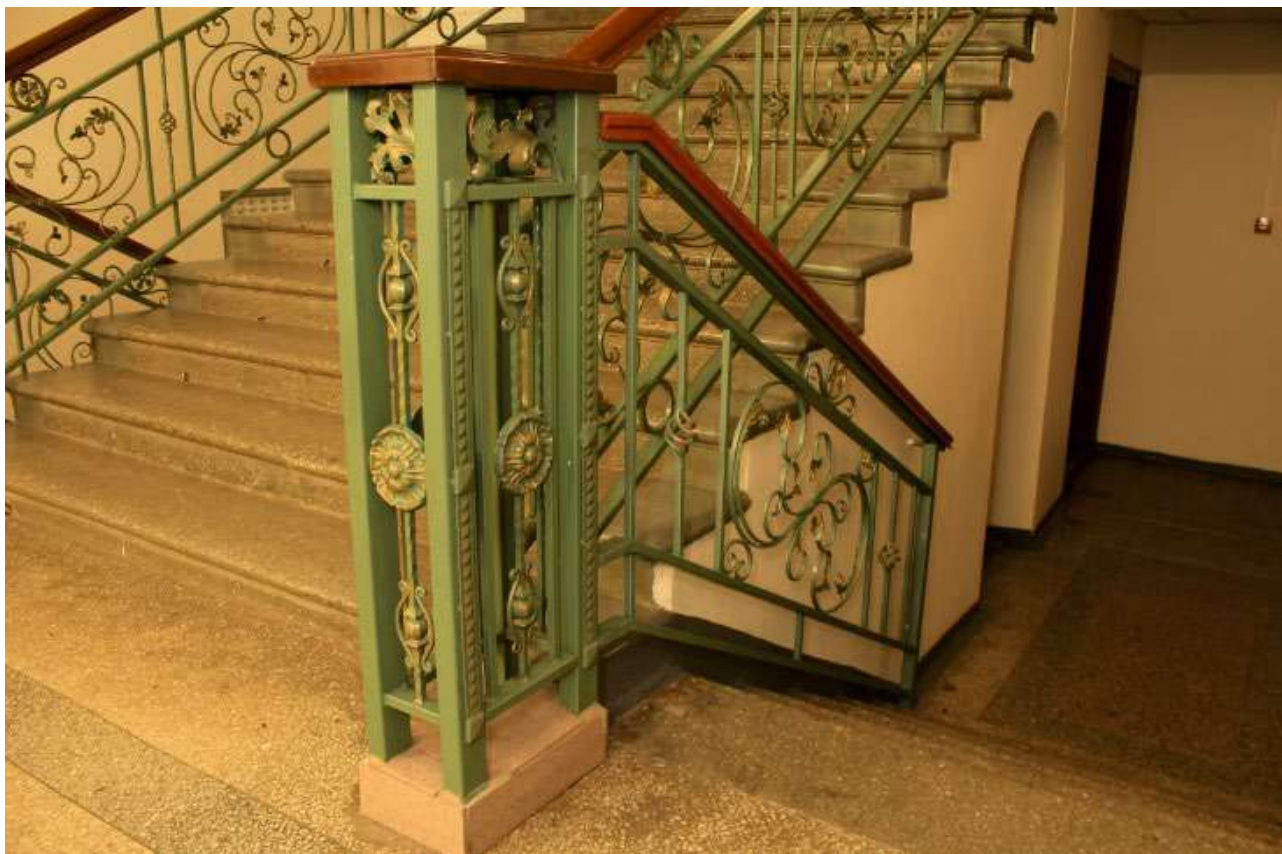
Фото 51. Выявленный объект культурного наследия «Дворец культуры и техники» по адресу: Челябинская область, г. Магнитогорск, ул. Пушкина, 19. Интерьер выявленного объекта культурного наследия.

Лестничная парадная клетка. Кованое ограждение с деревянными поручнями. Напольное мозаичное покрытие с добавлением мраморной крошки. Кессонированный лепной потолок.

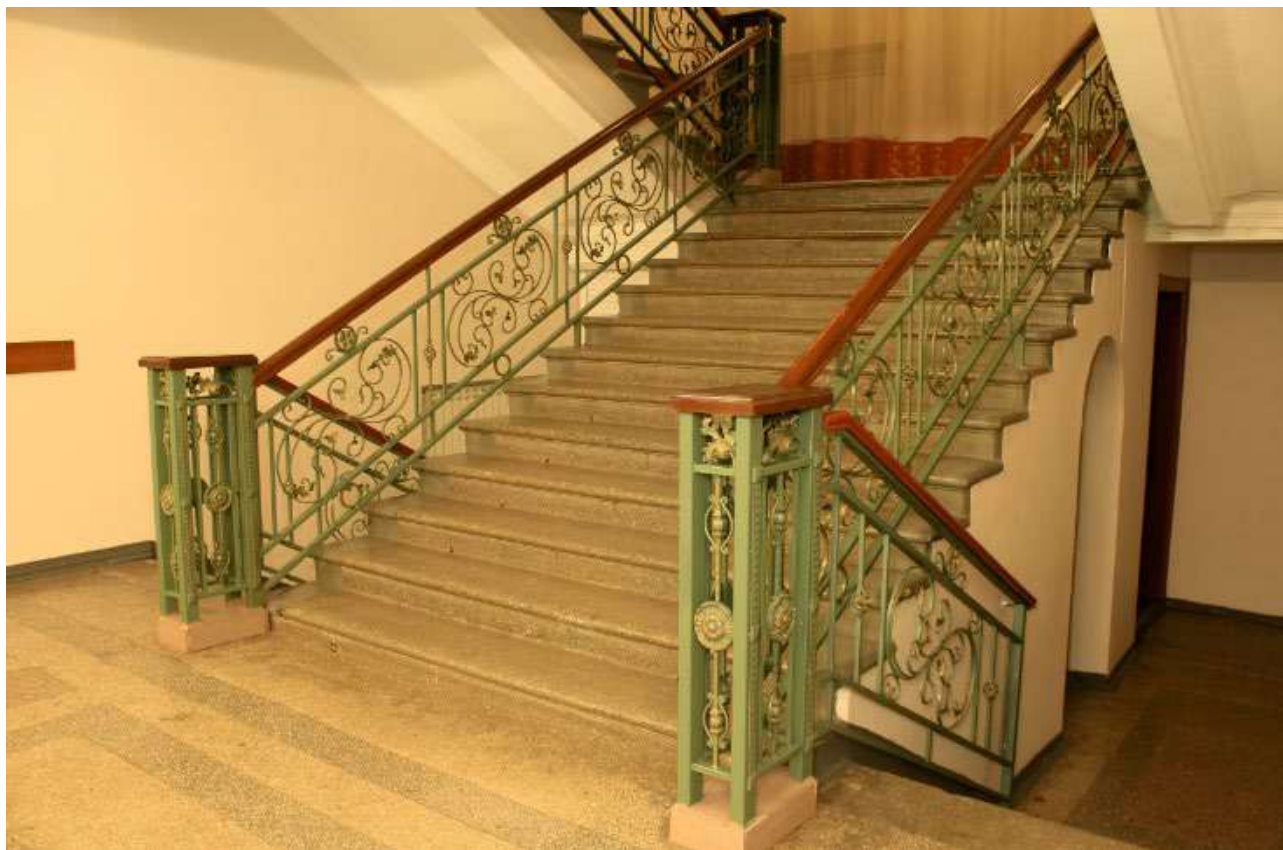
Фото 52. Выявленный объект культурного наследия «Дворец культуры и техники» по адресу: Челябинская область, г. Магнитогорск, ул. Пушкина, 19. Интерьер выявленного объекта культурного наследия.

Лестничная парадная клетка. Кованое ограждение с деревянными поручнями. Напольное мозаичное покрытие с добавлением мраморной крошки. Кессонированный лепной потолок.

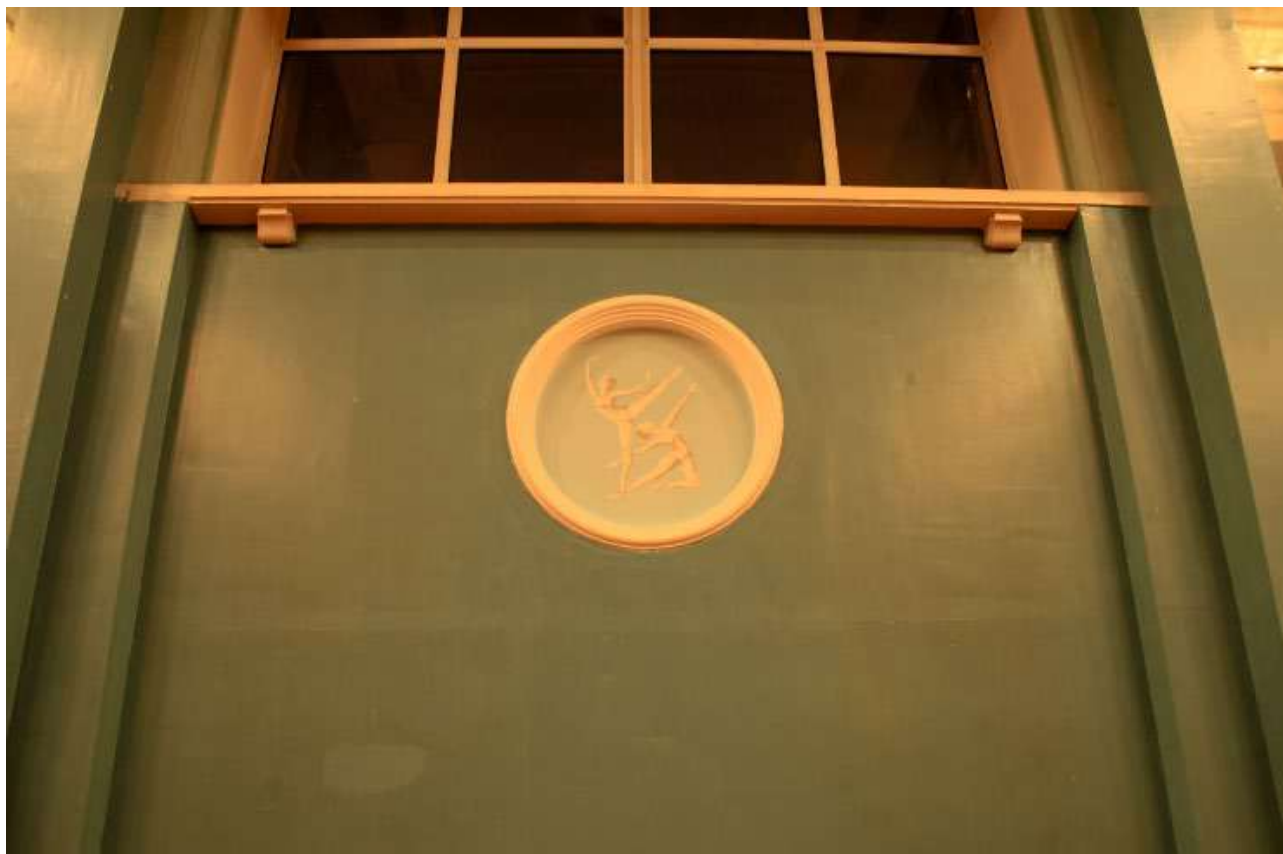
Фото 53. Выявленный объект культурного наследия «Дворец культуры и техники» по адресу: Челябинская область, г. Магнитогорск, ул. Пушкина, 19. Интерьер выявленного объекта культурного наследия.

Парадный зал. Помещение двухсветное. Прямоугольные пилоны между оконными проемами. Подоконные плиты на втором ярусе на двух кронштейнах. Лепные розетки. Прямоугольные ниши с барельефами. Кессонированный лепной потолок. Балкон, с филенкой с вертикальными углублениями, на лепных кронштейнах. Входные проемы с прямоугольной перемычкой. Ниша с медалью с надписью «1938».

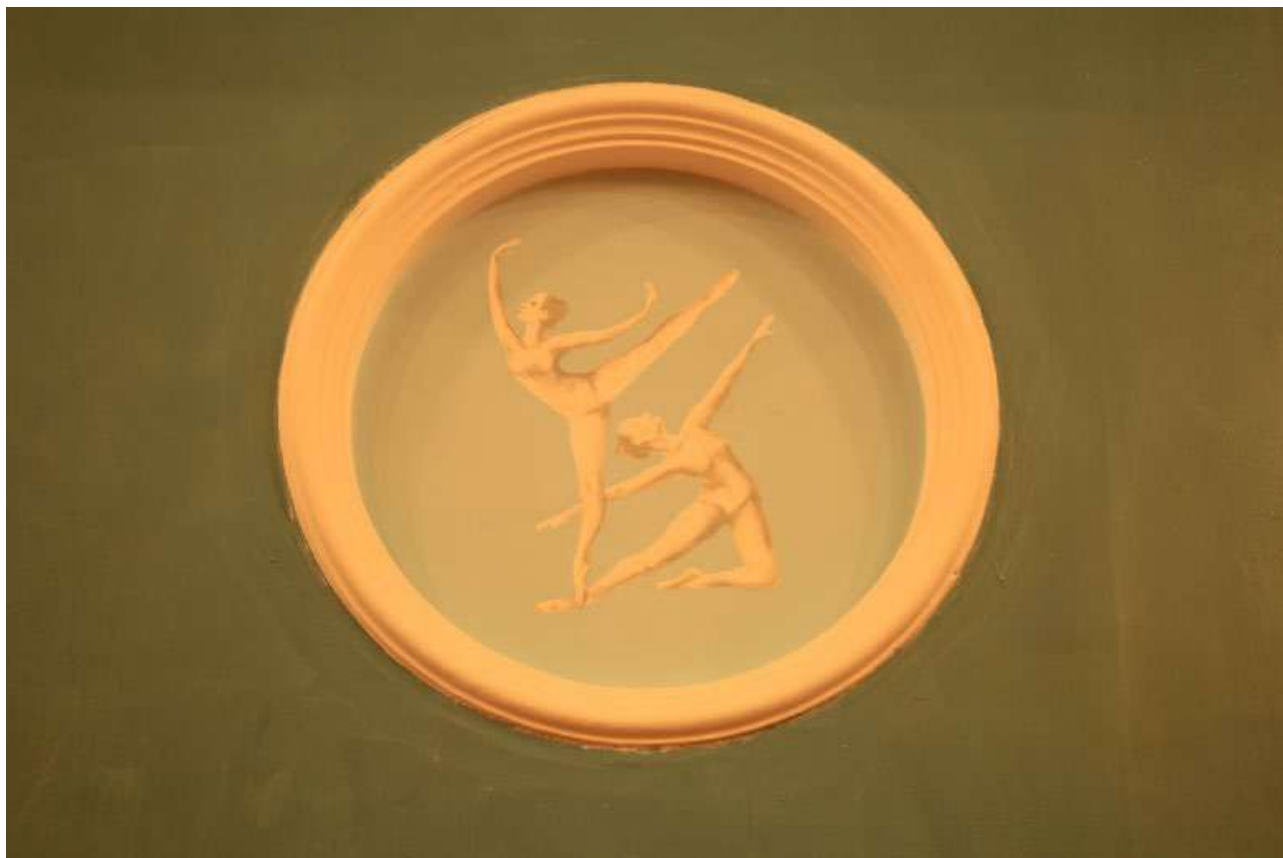
Фото 54. Выявленный объект культурного наследия «Дворец культуры и техники» по адресу: Челябинская область, г. Магнитогорск, ул. Пушкина, 19. Интерьер выявленного объекта культурного наследия.

Парадный зал. Помещение двусветное. Прямоугольные пилоны между оконными проемами. Подоконные плиты на втором ярусе на двух кронштейнах. Лепные розетки. Прямоугольные ниши с барельефами. Кессонированный лепной потолок. Балкон, с филенкой с вертикальными углублениями, на лепных кронштейнах. Входные проемы с прямоугольной перемычкой. Ниша с медалью с надписью «1938».

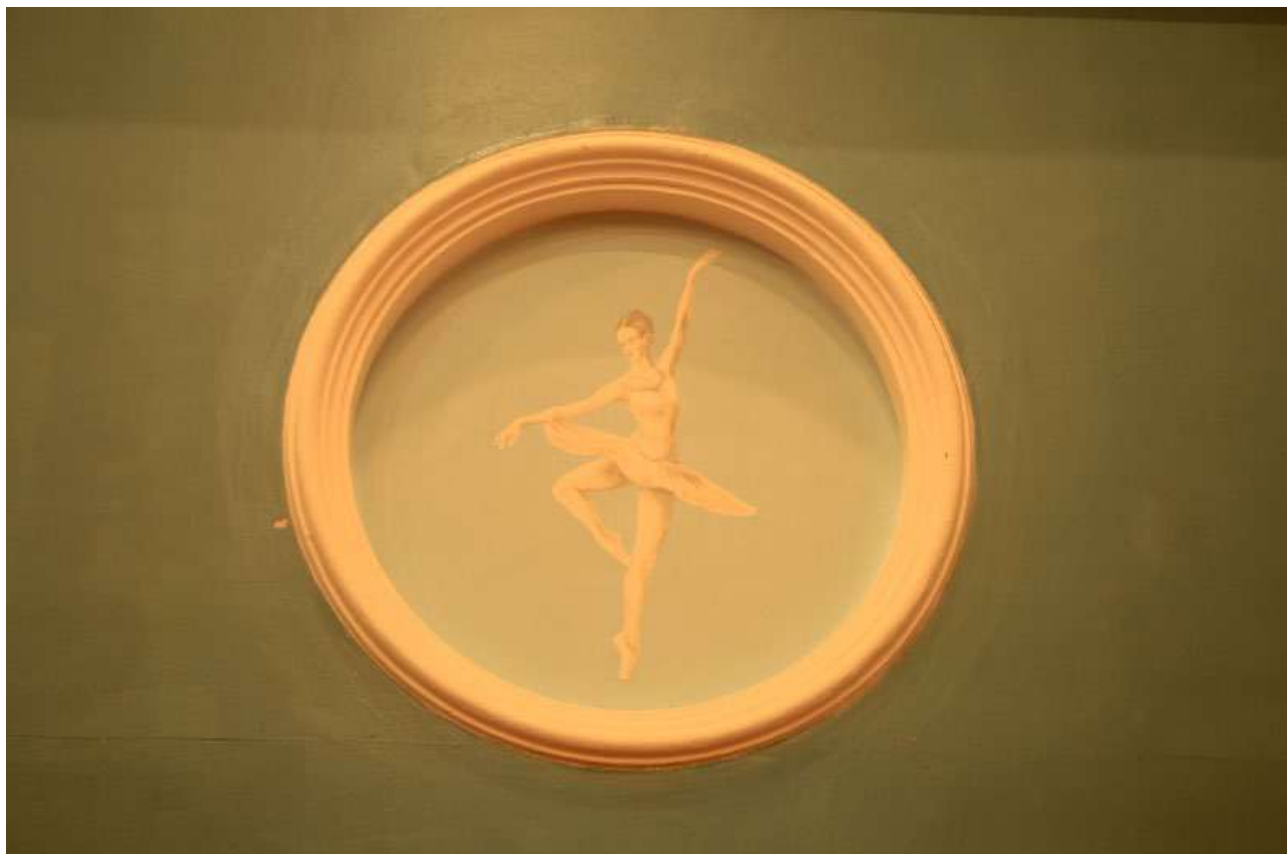
Фото 55. Выявленный объект культурного наследия «Дворец культуры и техники» по адресу: Челябинская область, г. Магнитогорск, ул. Пушкина, 19. Интерьер выявленного объекта культурного наследия.

Парадный зал. Помещение двусветное. Прямоугольные пилоны между оконными проемами. Подоконные плиты на втором ярусе на двух кронштейнах. Лепные розетки. Прямоугольные ниши с барельефами. Кессонированный лепной потолок. Балкон, с филенкой с вертикальными углублениями, на лепных кронштейнах. Входные проемы с прямоугольной перемычкой. Ниша с медалью с надписью «1938».

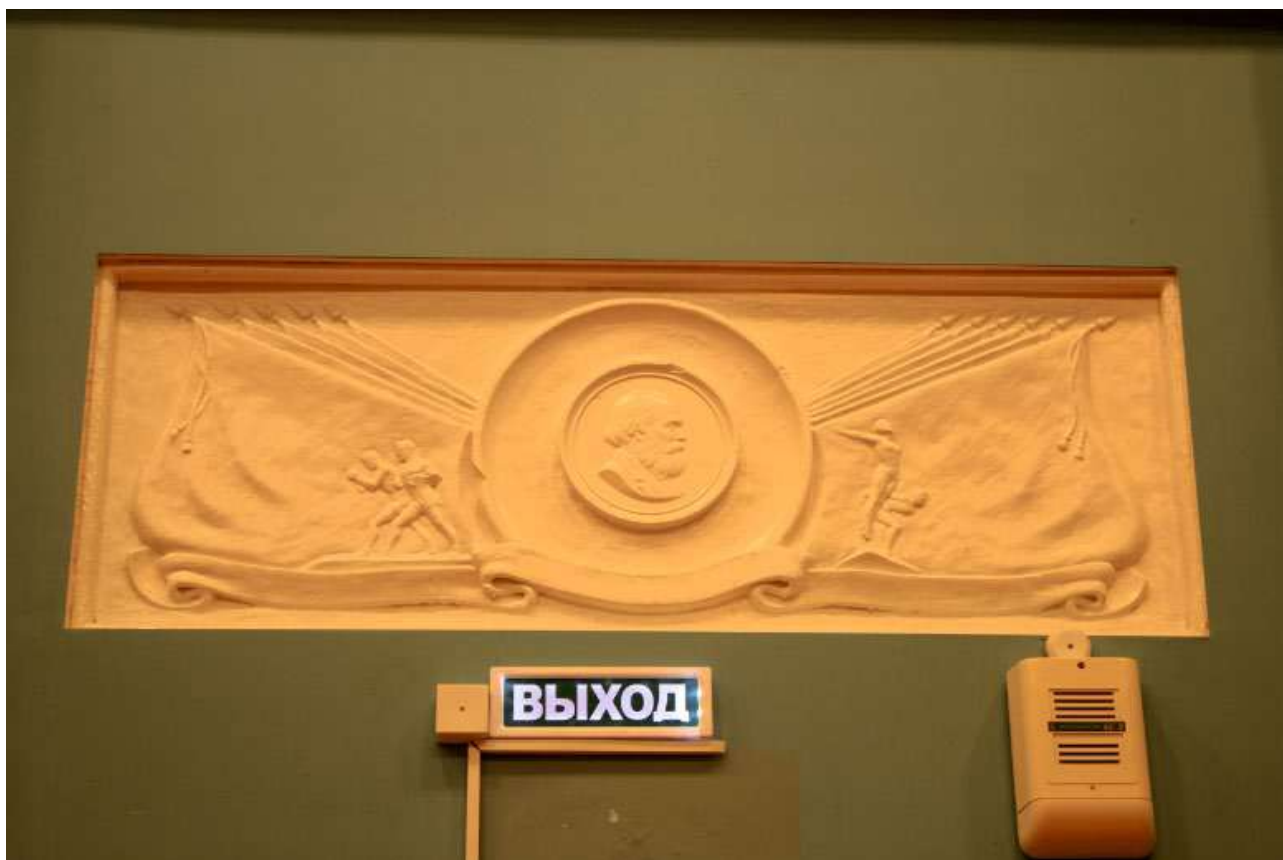
Фото 56. Выявленный объект культурного наследия «Дворец культуры и техники» по адресу: Челябинская область, г. Магнитогорск, ул. Пушкина, 19. Интерьер выявленного объекта культурного наследия.

Парадный зал. Помещение двусветное. Прямоугольные пилоны между оконными проемами. Подоконные плиты на втором ярусе на двух кронштейнах. Лепные розетки. Прямоугольные ниши с барельефами. Кессонированный лепной потолок. Балкон, с филенкой с вертикальными углублениями, на лепных кронштейнах. Входные проемы с прямоугольной перемычкой. Ниша с медалью с надписью «1938».

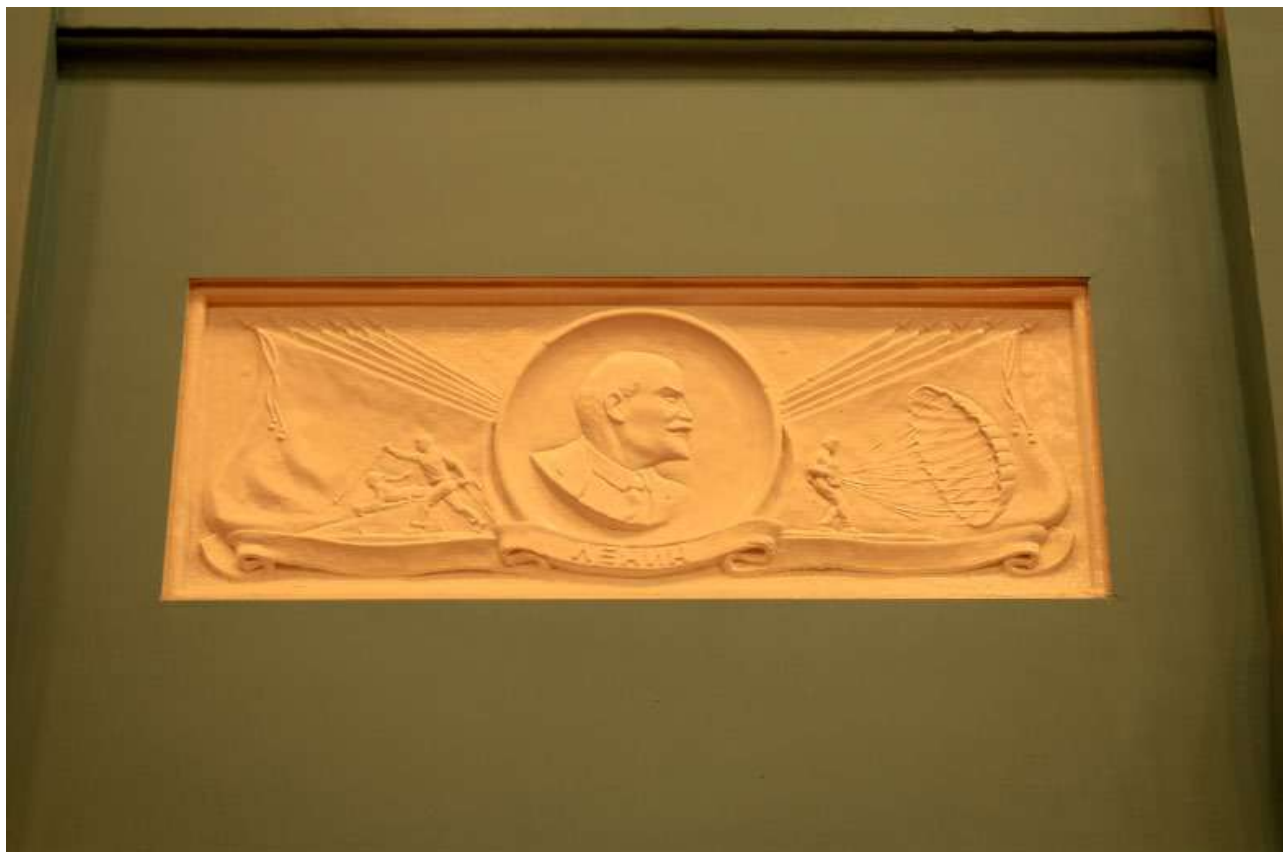
Фото 57. Выявленный объект культурного наследия «Дворец культуры и техники» по адресу: Челябинская область, г. Магнитогорск, ул. Пушкина, 19. Интерьер выявленного объекта культурного наследия.

Парадный зал. Помещение двусветное. Прямоугольные пилоны между оконными проемами. Подоконные плиты на втором ярусе на двух кронштейнах. Лепные розетки. Прямоугольные ниши с барельефами. Кессонированный лепной потолок. Балкон, с филенкой с вертикальными углублениями, на лепных кронштейнах. Входные проемы с прямоугольной перемычкой. Ниша с медалью с надписью «1938».
