АКТ
государственной историко-культурной экспертизы
выявленного объекта культурного наследия в целях обоснования целесообразности
включения такого объекта в единый государственный реестр объектов культурного
наследия (памятников истории и культуры) народов Российской Федерации
«Дворец культуры и техники», расположенного по адресу: Челябинская область, г.
Магнитогорск, ул. Пушкина, 19.

Челябинская область, г. Магнитогорск

2023 г.

Обоснование целесообразности включения в единый государственный реестр объектов культурного наследия (памятников истории и культуры) народов Российской Федерации выявленного объекта культурного наследия «Дворец культуры и техники», расположенного по адресу: Челябинская область, г. Магнитогорск, ул. Пушкина, 19.

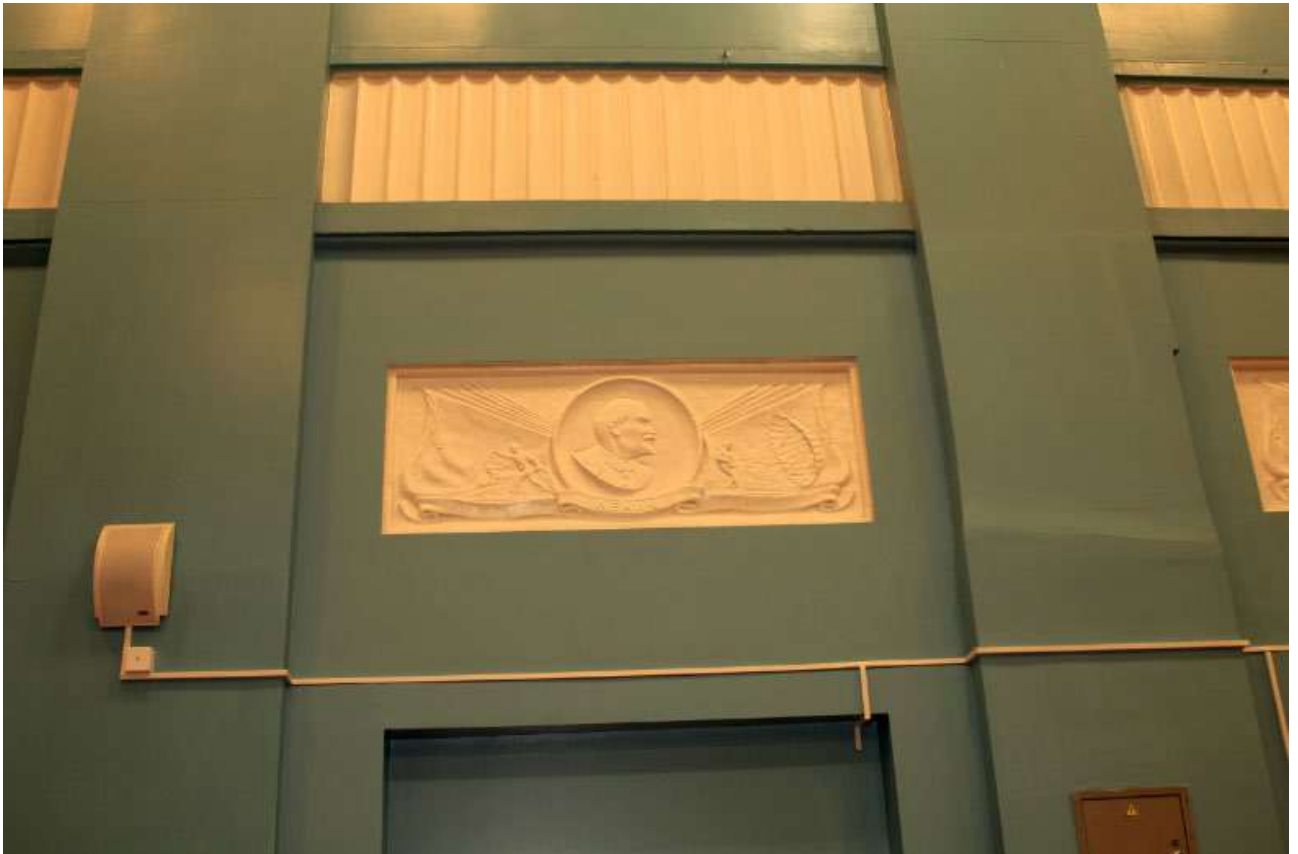
Фото 58. Выявленный объект культурного наследия «Дворец культуры и техники» по адресу: Челябинская область, г. Магнитогорск, ул. Пушкина, 19. Интерьер выявленного объекта культурного наследия.

Парадный зал. Помещение двухсветное. Прямоугольные пилоны между оконными проемами. Подоконные плиты на втором ярусе на двух кронштейнах. Лепные розетки. Прямоугольные ниши с барельефами. Кессонированный лепной потолок. Балкон, с филенкой с вертикальными углублениями, на лепных кронштейнах. Входные проемы с прямоугольной перемычкой. Ниша с медалью с надписью «1938».

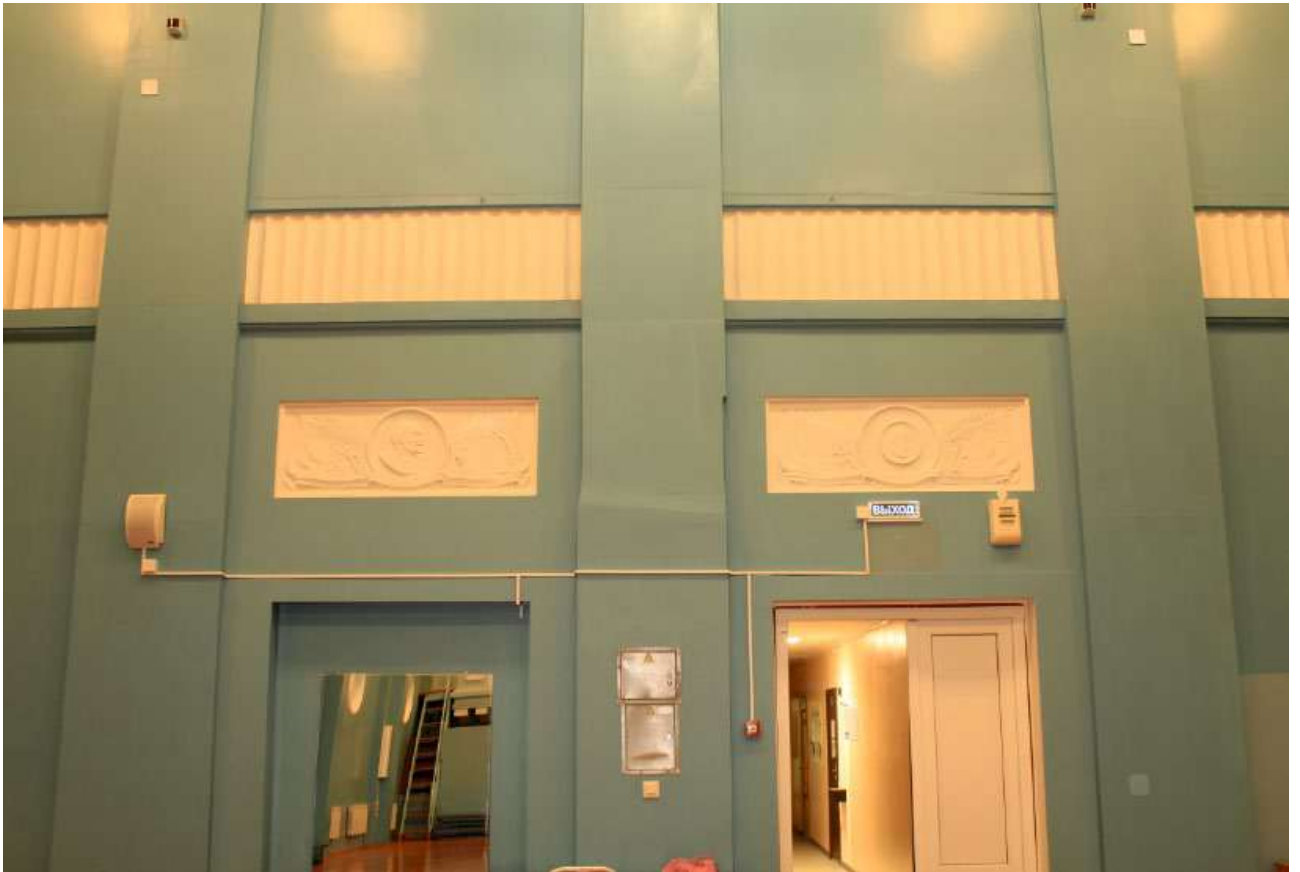
Фото 59. Выявленный объект культурного наследия «Дворец культуры и техники» по адресу: Челябинская область, г. Магнитогорск, ул. Пушкина, 19. Интерьер выявленного объекта культурного наследия.

Парадный зал. Помещение двусветное. Прямоугольные пилоны между оконными проемами. Подоконные плиты на втором ярусе на двух кронштейнах. Лепные розетки. Прямоугольные ниши с барельефами. Кессонированный лепной потолок. Балкон, с филенкой с вертикальными углублениями, на лепных кронштейнах. Входные проемы с прямоугольной перемычкой. Ниша с медалью с надписью «1938».

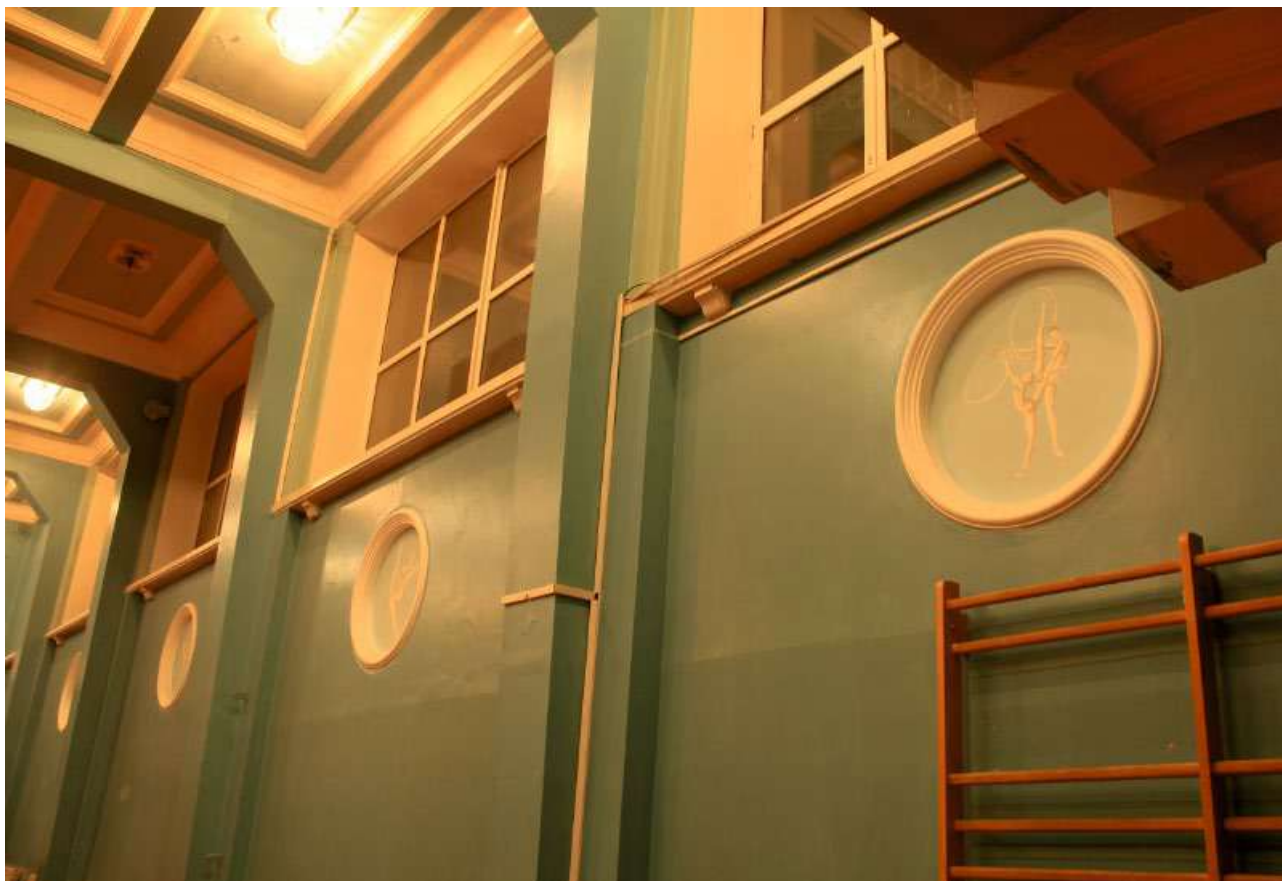
Фото 60. Выявленный объект культурного наследия «Дворец культуры и техники» по адресу: Челябинская область, г. Магнитогорск, ул. Пушкина, 19. Интерьер выявленного объекта культурного наследия.

Парадный зал. Помещение двусветное. Прямоугольные пилоны между оконными проемами. Подоконные плиты на втором ярусе на двух кронштейнах. Лепные розетки. Прямоугольные ниши с барельефами. Кессонированный лепной потолок. Балкон, с филенкой с вертикальными углублениями, на лепных кронштейнах. Входные проемы с прямоугольной перемычкой. Ниша с медалью с надписью «1938».

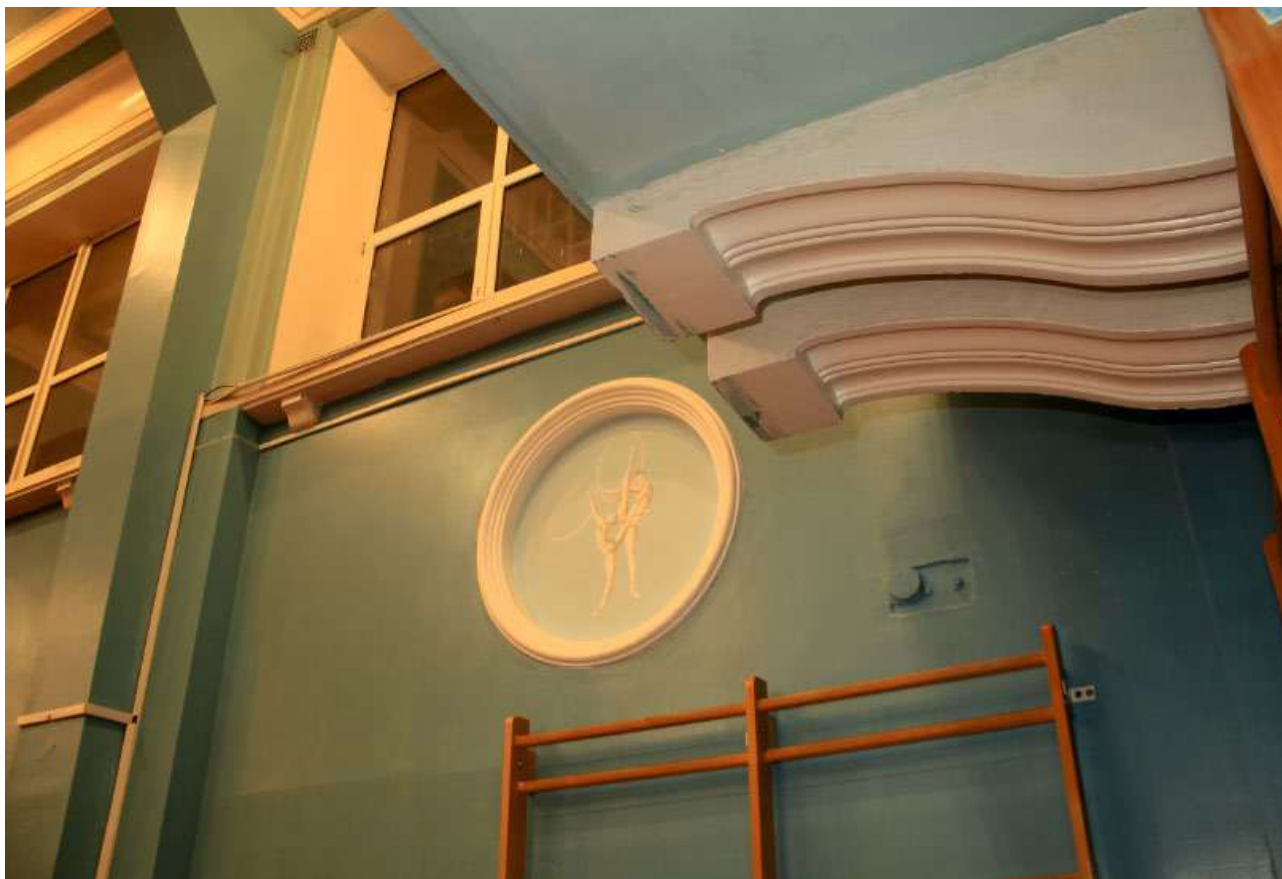
Фото 61. Выявленный объект культурного наследия «Дворец культуры и техники» по адресу: Челябинская область, г. Магнитогорск, ул. Пушкина, 19. Интерьер выявленного объекта культурного наследия.

Парадный зал. Помещение двусветное. Прямоугольные пилоны между оконными проемами. Подоконные плиты на втором ярусе на двух кронштейнах. Лепные розетки. Прямоугольные ниши с барельефами. Кессонированный лепной потолок. Балкон, с филенкой с вертикальными углублениями, на лепных кронштейнах. Входные проемы с прямоугольной перемычкой. Ниша с медалью с надписью «1938».

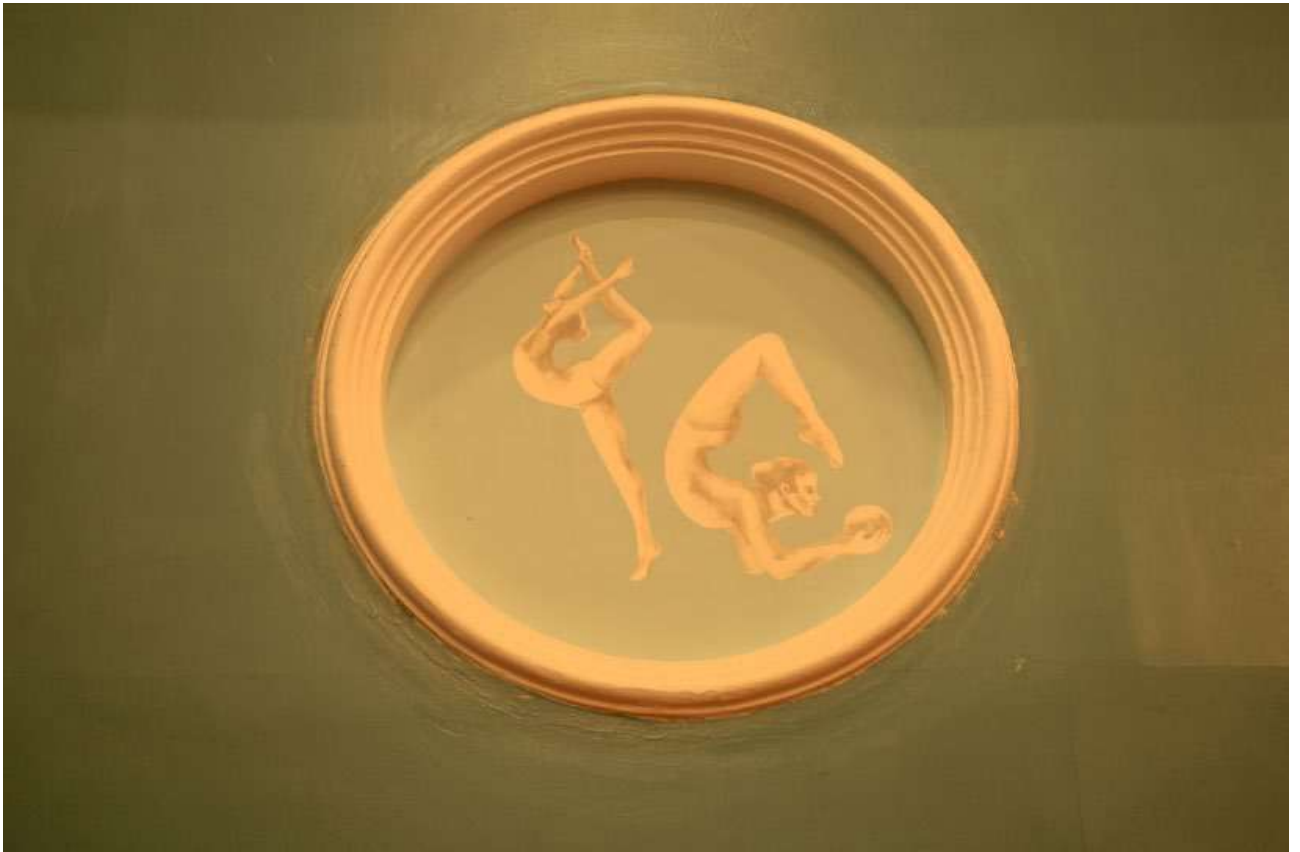
Фото 62. Выявленный объект культурного наследия «Дворец культуры и техники» по адресу: Челябинская область, г. Магнитогорск, ул. Пушкина, 19. Интерьер выявленного объекта культурного наследия.

Парадный зал. Помещение двусветное. Прямоугольные пилоны между оконными проемами. Подоконные плиты на втором ярусе на двух кронштейнах. Лепные розетки. Прямоугольные ниши с барельефами. Кессонированный лепной потолок. Балкон, с филенкой с вертикальными углублениями, на лепных кронштейнах. Входные проемы с прямоугольной перемычкой. Ниша с медалью с надписью «1938».

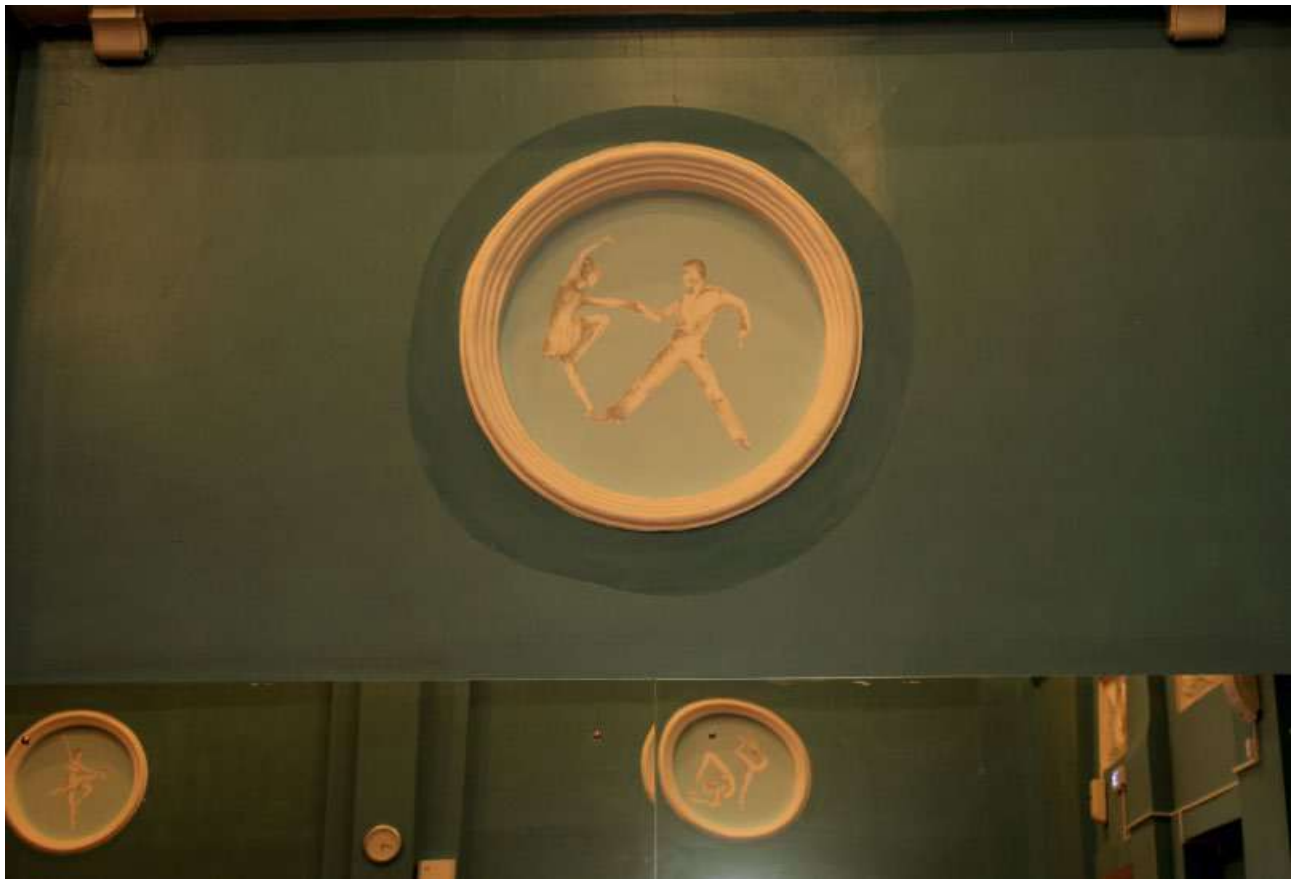
Фото 63. Выявленный объект культурного наследия «Дворец культуры и техники» по адресу: Челябинская область, г. Магнитогорск, ул. Пушкина, 19. Интерьер выявленного объекта культурного наследия.

Парадный зал. Помещение двусветное. Прямоугольные пилоны между оконными проемами. Подоконные плиты на втором ярусе на двух кронштейнах. Лепные розетки. Прямоугольные ниши с барельефами. Кессонированный лепной потолок. Балкон, с филенкой с вертикальными углублениями, на лепных кронштейнах. Входные проемы с прямоугольной перемычкой. Ниша с медалью с надписью «1938».

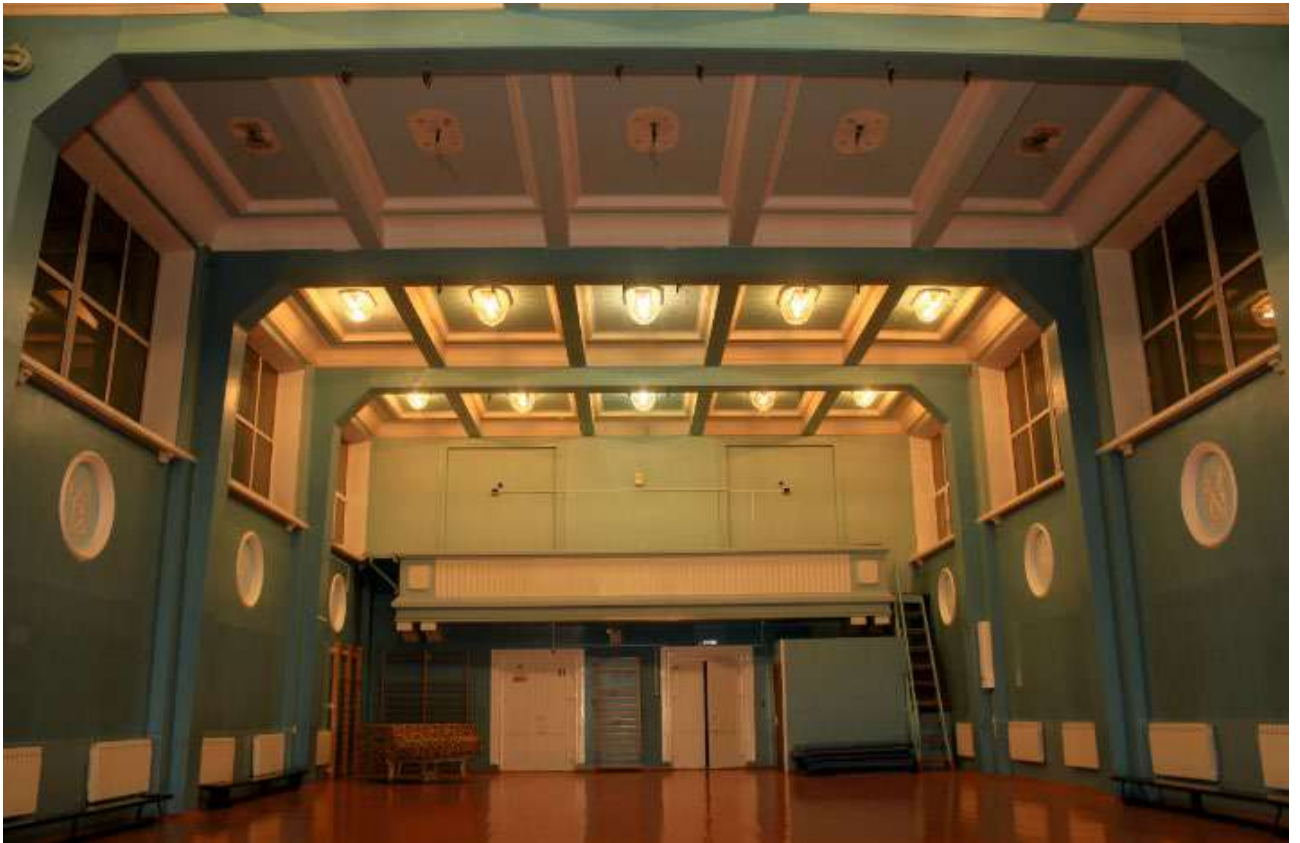
Фото 64. Выявленный объект культурного наследия «Дворец культуры и техники» по адресу: Челябинская область, г. Магнитогорск, ул. Пушкина, 19. Интерьер выявленного объекта культурного наследия.

Парадный зал. Помещение двусветное. Прямоугольные пилоны между оконными проемами. Подоконные плиты на втором ярусе на двух кронштейнах. Лепные розетки. Прямоугольные ниши с барельефами. Кессонированный лепной потолок. Балкон, с филенкой с вертикальными углублениями, на лепных кронштейнах. Входные проемы с прямоугольной перемычкой. Ниша с медалью с надписью «1938».

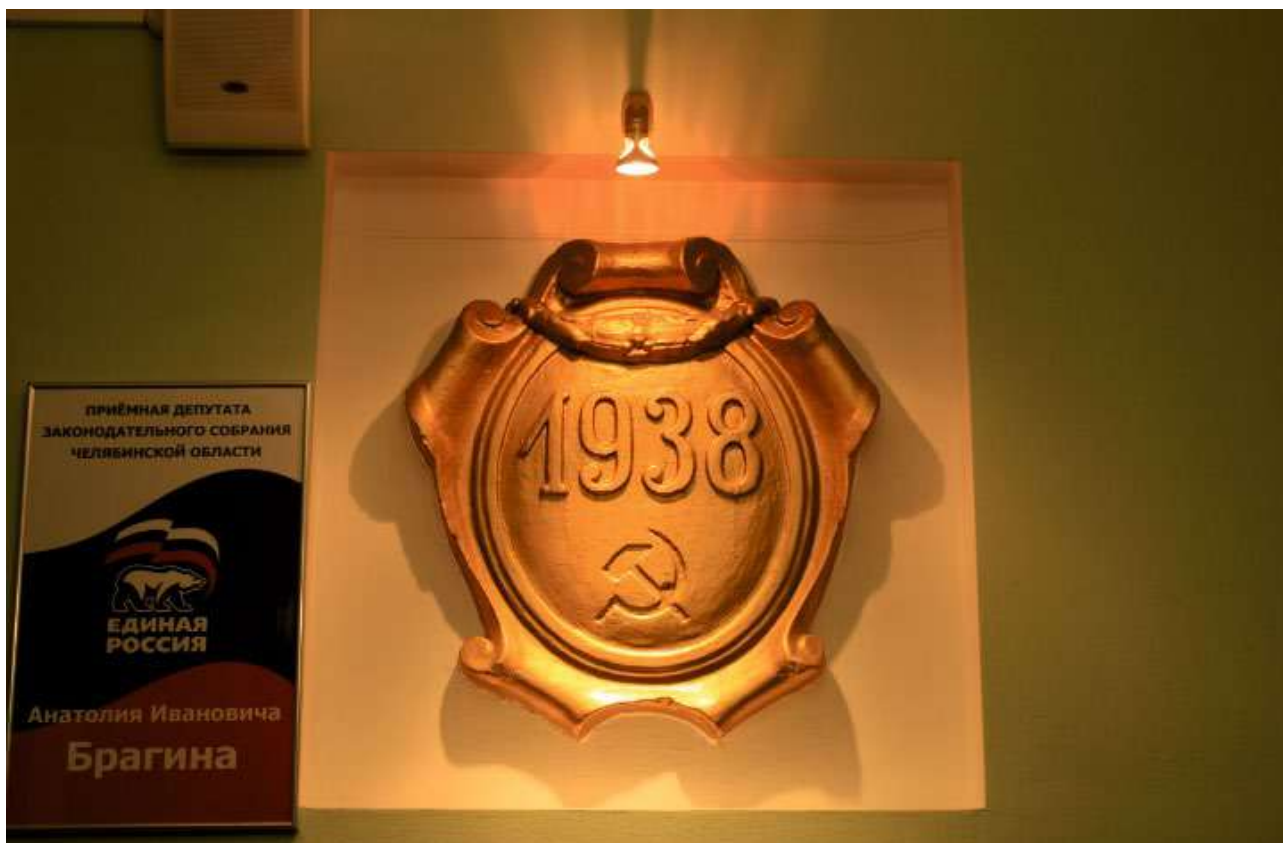
Фото 65. Выявленный объект культурного наследия «Дворец культуры и техники» по адресу: Челябинская область, г. Магнитогорск, ул. Пушкина, 19. Интерьер выявленного объекта культурного наследия.

Парадный зал. Помещение двусветное. Прямоугольные пилоны между оконными проемами. Подоконные плиты на втором ярусе на двух кронштейнах. Лепные розетки. Прямоугольные ниши с барельефами. Кессонированный лепной потолок. Балкон, с филенкой с вертикальными углублениями, на лепных кронштейнах. Входные проемы с прямоугольной перемычкой. Ниша с медалью с надписью «1938».

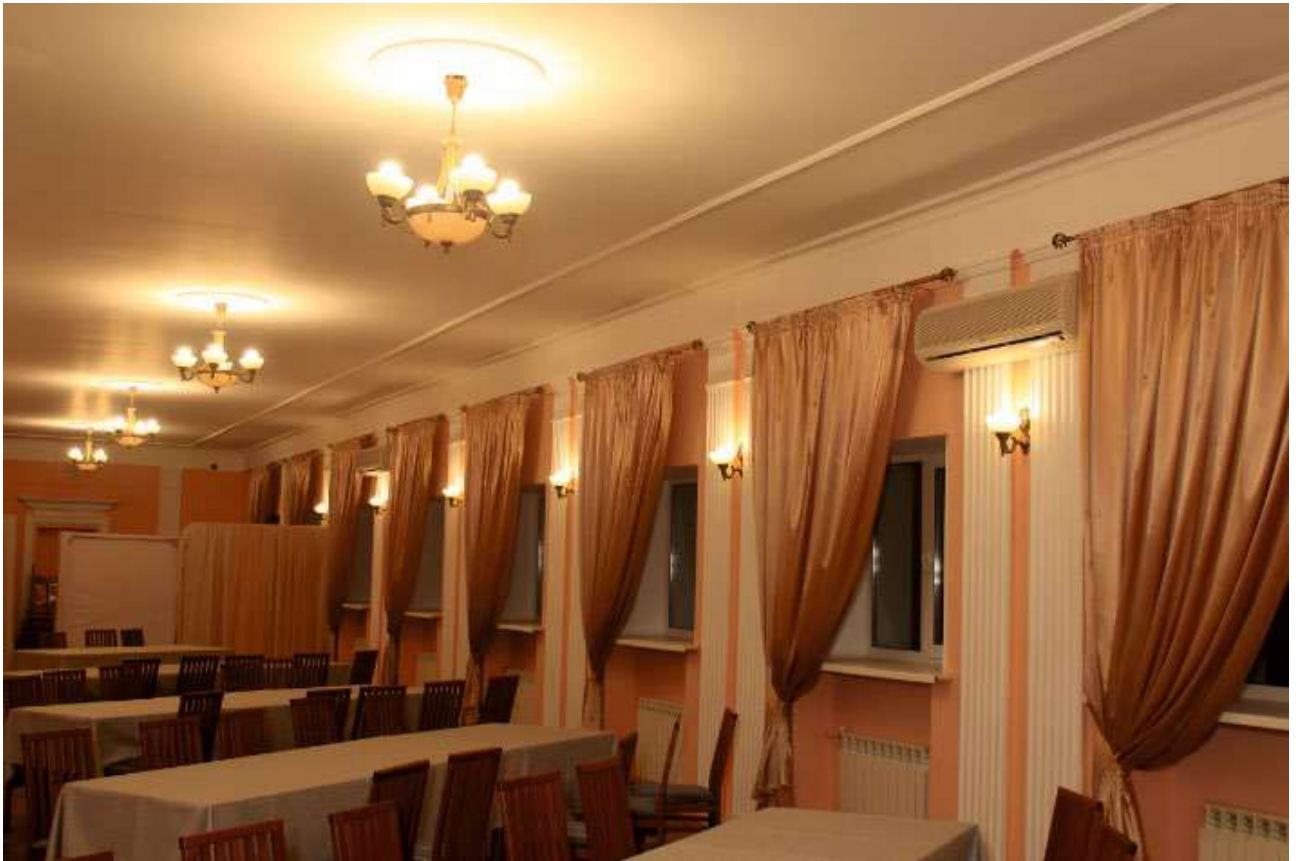
Фото 66. Выявленный объект культурного наследия «Дворец культуры и техники» по адресу: Челябинская область, г. Магнитогорск, ул. Пушкина, 19. Интерьер выявленного объекта культурного наследия.

Банкетный зал. Тянутый лепной декор, круглые потолочные розетки с люстрами в них. Люстры с декоративными коваными элементами. Между оконных проемов сдвоенные лопатки с канелюрами. Ниша с прямоугольной перемычкой и прямоугольным ступенчатым сандриком, с пилястрами по бокам. Ниши с барельефами.

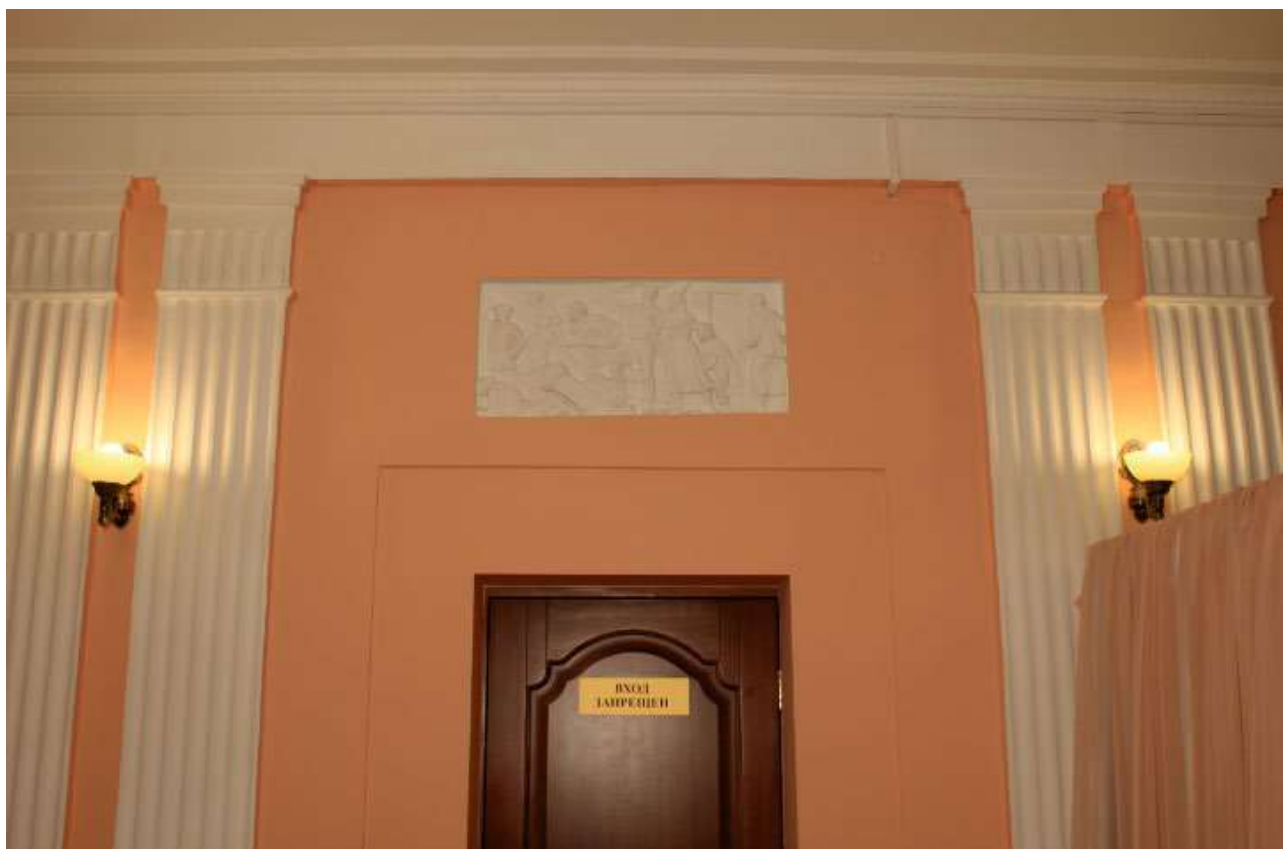
Фото 67. Выявленный объект культурного наследия «Дворец культуры и техники» по адресу: Челябинская область, г. Магнитогорск, ул. Пушкина, 19. Интерьер выявленного объекта культурного наследия.

Банкетный зал. Тянутый лепной декор, круглые потолочные розетки с люстрами в них. Люстры с декоративными коваными элементами. Между оконных проемов сдвоенные лопатки с канелюрами. Ниша с прямоугольной перемычкой и прямоугольным ступенчатым сандриком, с пилястрами по бокам. Ниши с барельефами.

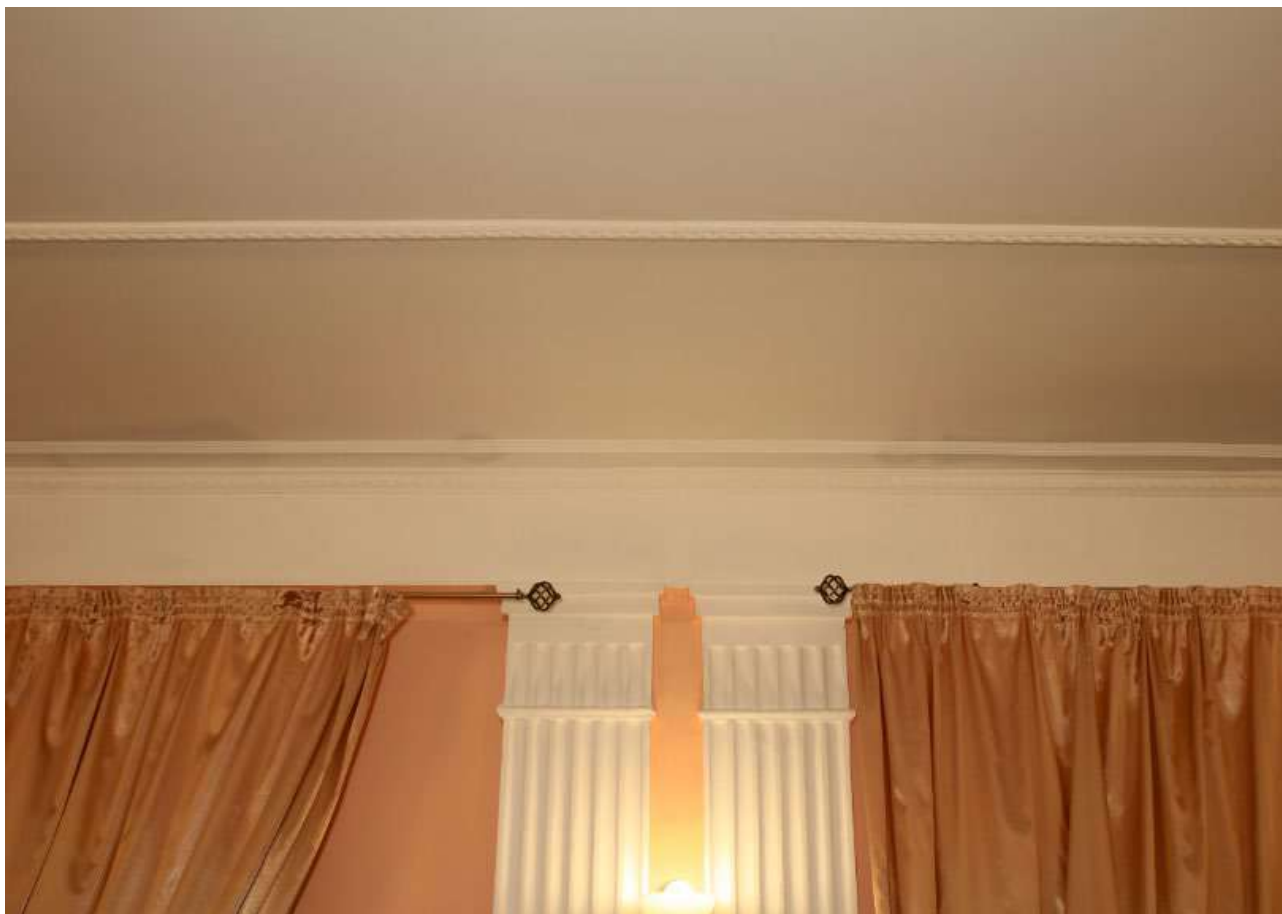
Фото 68. Выявленный объект культурного наследия «Дворец культуры и техники» по адресу: Челябинская область, г. Магнитогорск, ул. Пушкина, 19. Интерьер выявленного объекта культурного наследия.

Банкетный зал. Тянутый лепной декор, круглые потолочные розетки с люстрами в них. Люстры с декоративными коваными элементами. Между оконных проемов сдвоенные лопатки с канелюрами. Ниша с прямоугольной перемычкой и прямоугольным ступенчатым сандриком, с пилястрами по бокам. Ниши с барельефами.

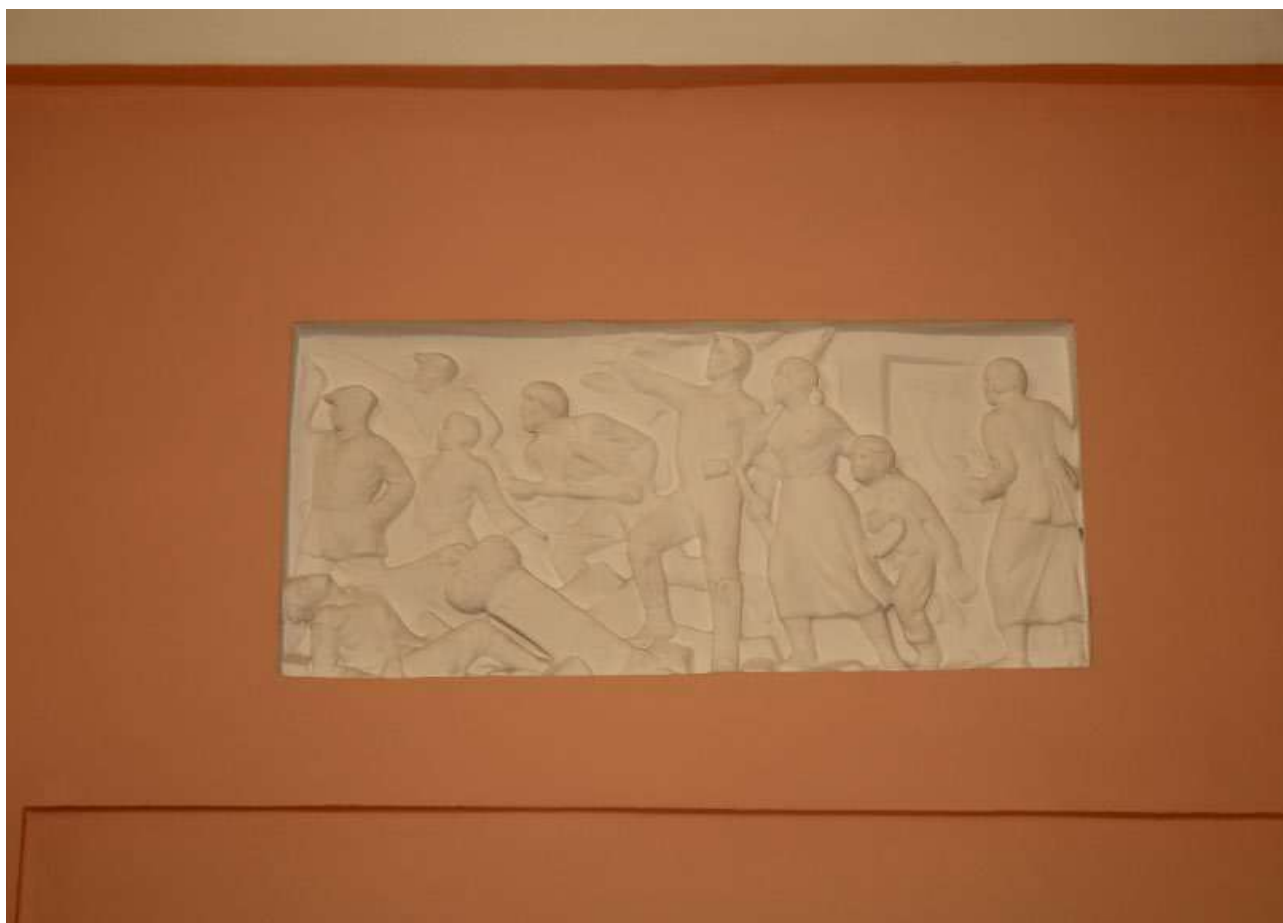
Фото 69. Выявленный объект культурного наследия «Дворец культуры и техники» по адресу: Челябинская область, г. Магнитогорск, ул. Пушкина, 19. Интерьер выявленного объекта культурного наследия.

Банкетный зал. Тянутый лепной декор, круглые потолочные розетки с люстрами в них. Люстры с декоративными коваными элементами. Между оконных проемов сдвоенные лопатки с канелюрами. Ниша с прямоугольной перемычкой и прямоугольным ступенчатым сандриком, с пилястрами по бокам. Ниши с барельефами.

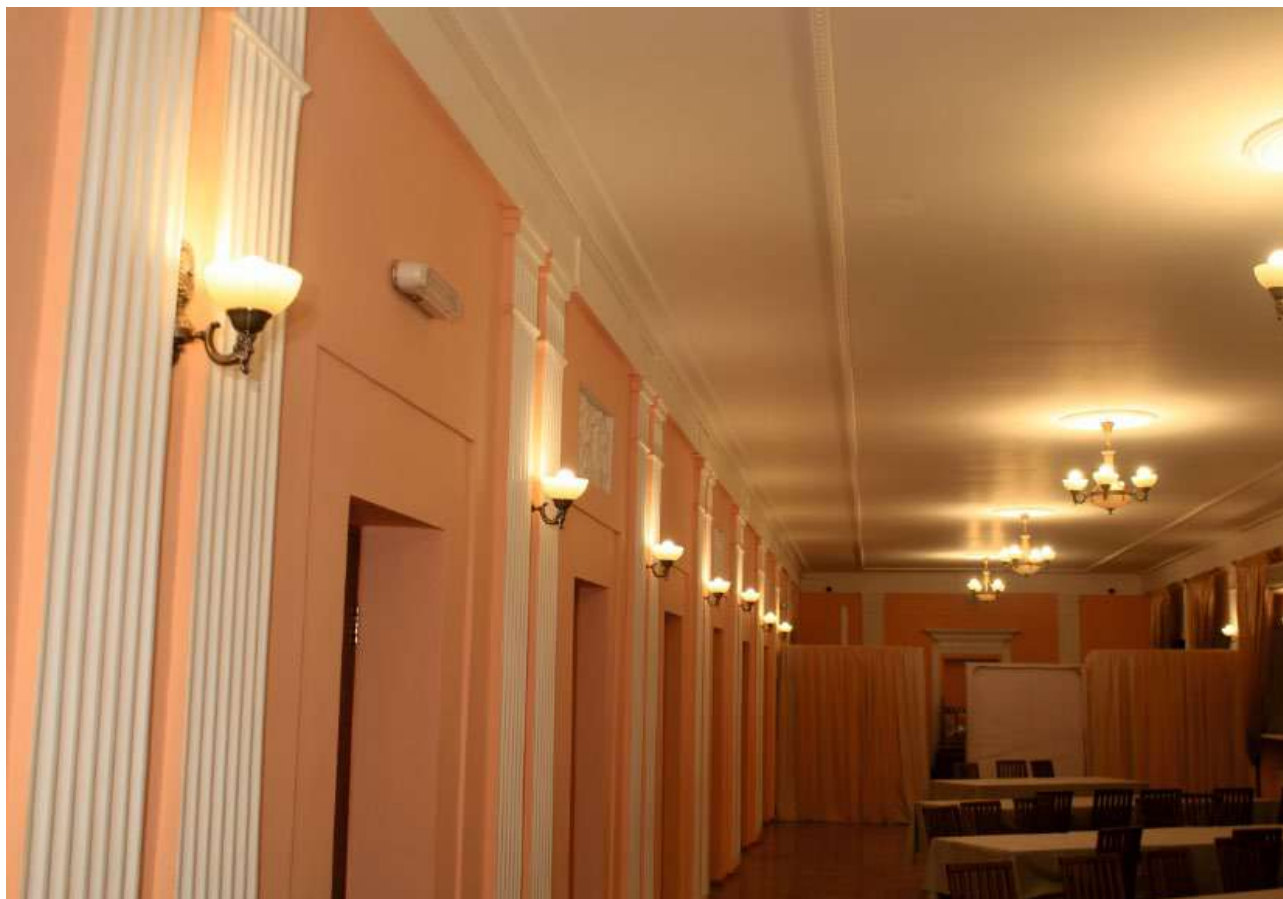
Фото 70. Выявленный объект культурного наследия «Дворец культуры и техники» по адресу: Челябинская область, г. Магнитогорск, ул. Пушкина, 19. Интерьер выявленного объекта культурного наследия.

Банкетный зал. Тянутый лепной декор, круглые потолочные розетки с люстрами в них. Люстры с декоративными коваными элементами. Между оконных проемов сдвоенные лопатки с канелюрами. Ниша с прямоугольной перемычкой и прямоугольным ступенчатым сандриком, с пилястрами по бокам. Ниши с барельефами.

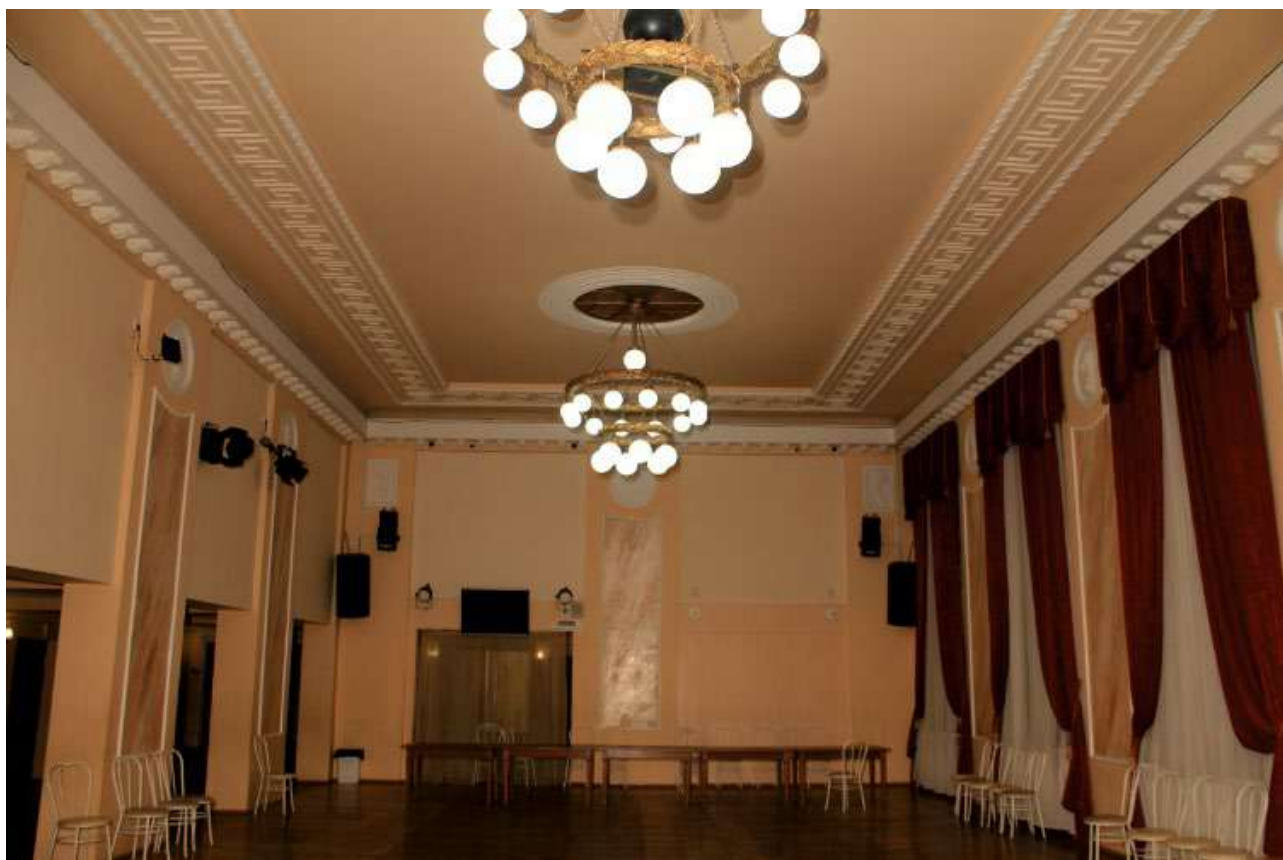
Фото 71. Выявленный объект культурного наследия «Дворец культуры и техники» по адресу: Челябинская область, г. Магнитогорск, ул. Пушкина, 19. Интерьер выявленного объекта культурного наследия.

Актовый зал. Ступенчатый карниз с модульонами. Тянутый лепной декор с геометричным орнаментом, круглые потолочные розетки с люстрами в них. Люстры с декоративными коваными элементами. Между оконных проемов филенки и круглые розетки с барельефами. В углах помещения прямоугольные розетки с барельефами.

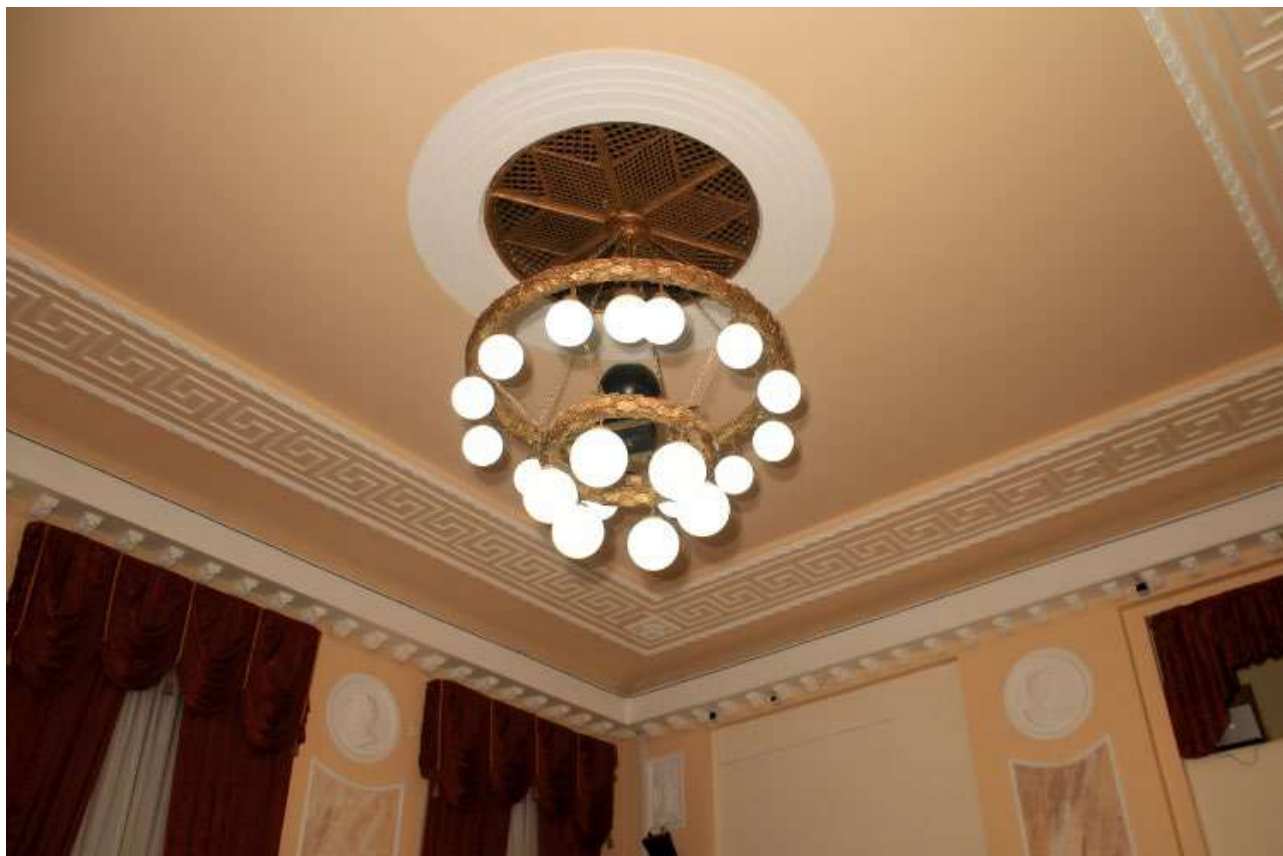
Фото 72. Выявленный объект культурного наследия «Дворец культуры и техники» по адресу: Челябинская область, г. Магнитогорск, ул. Пушкина, 19. Интерьер выявленного объекта культурного наследия.

Актный зал. Ступенчатый карниз с модульонами. Тянутый лепной декор с геометрическим орнаментом, круглые потолочные розетки с люстрами в них. Люстры с декоративными коваными элементами. Между оконных проемов филенки и круглые розетки с барельефами. В углах помещения прямоугольные розетки с барельефами.

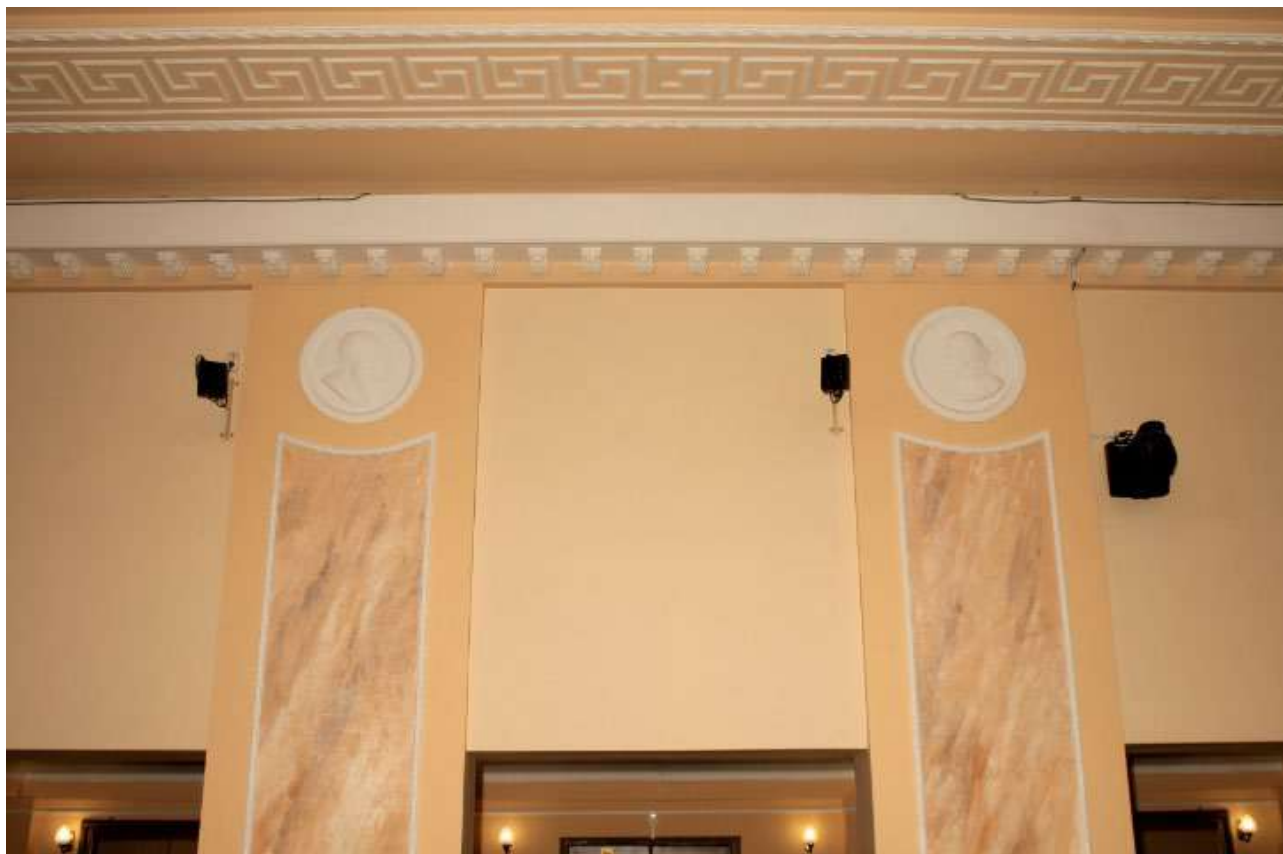
Фото 73. Выявленный объект культурного наследия «Дворец культуры и техники» по адресу: Челябинская область, г. Магнитогорск, ул. Пушкина, 19. Интерьер выявленного объекта культурного наследия.

Актовый зал. Ступенчатый карниз с модульонами. Тянутый лепной декор с геометричным орнаментом, круглые потолочные розетки с люстрами в них. Люстры с декоративными коваными элементами. Между оконных проемов филенки и круглые розетки с барельефами. В углах помещения прямоугольные розетки с барельефами.

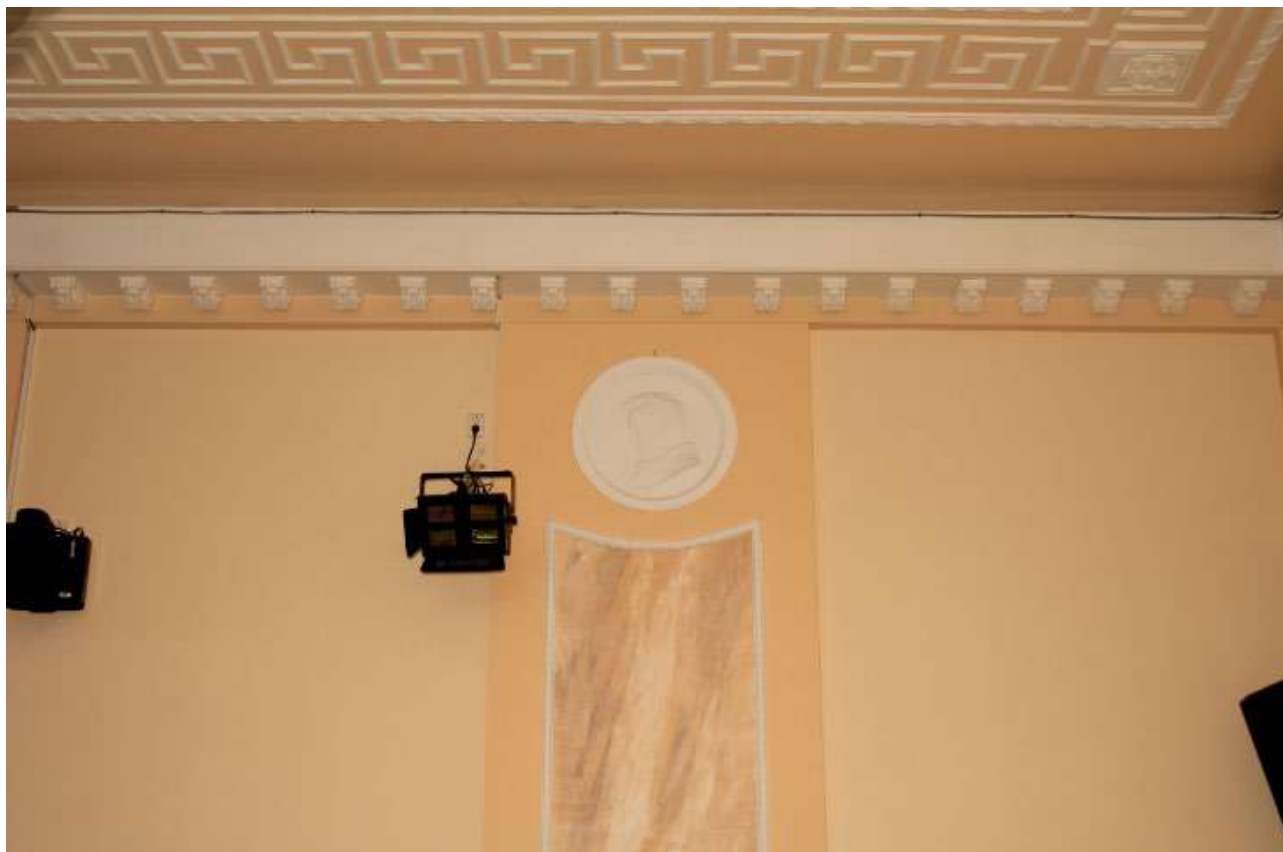
Фото 74. Выявленный объект культурного наследия «Дворец культуры и техники» по адресу: Челябинская область, г. Магнитогорск, ул. Пушкина, 19. Интерьер выявленного объекта культурного наследия.

Актовый зал. Ступенчатый карниз с модульонами. Тянутый лепной декор с геометрическим орнаментом, круглые потолочные розетки с люстрами в них. Люстры с декоративными коваными элементами. Между оконных проемов филенки и круглые розетки с барельефами. В углах помещения прямоугольные розетки с барельефами.

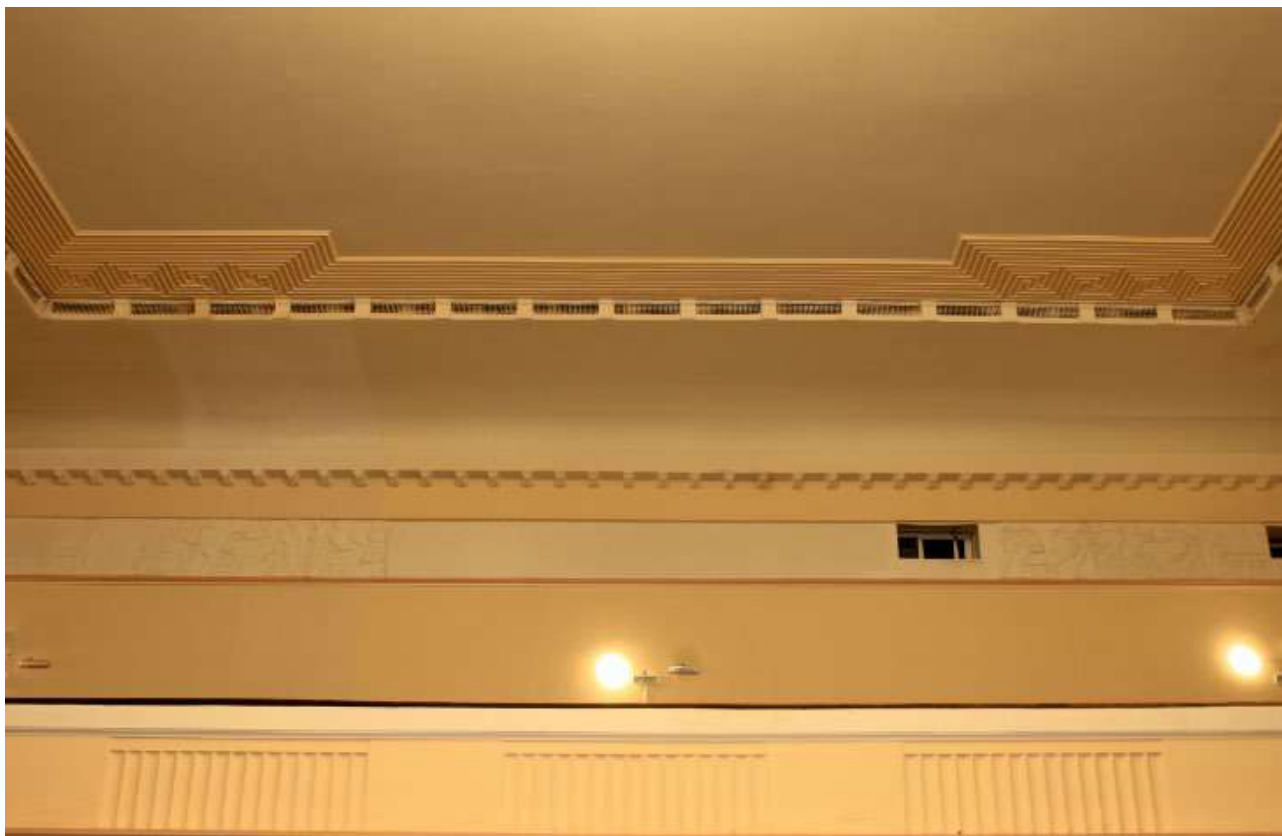
Фото 76. Выявленный объект культурного наследия «Дворец культуры и техники» по адресу: Челябинская область, г. Магнитогорск, ул. Пушкина, 19. Интерьер выявленного объекта культурного наследия.

Зрительный зал. Ступенчатый карниз с модульонами. Под ним пояс с барельефами. Тянутый лепной декор с геометричным орнаментом. Потолочная филенчатая розетка с люстрами в ней. Люстры с декоративными коваными элементами. Балкон, с филенками с вертикальными углублениями, на лепных кронштейнах, со ступенчатым поясом. Над балконом лопатки, декорированные филенками с мраморными пластинами. Кессонированный лепной потолок балконной плиты.
