АКТ
государственной историко-культурной экспертизы
выявленного объекта культурного наследия в целях обоснования целесообразности
включения такого объекта в единый государственный реестр объектов культурного
наследия (памятников истории и культуры) народов Российской Федерации
«Дворец культуры и техники», расположенного по адресу: Челябинская область, г.
Магнитогорск, ул. Пушкина, 19.

Челябинская область, г. Магнитогорск

2023 г.

Обоснование целесообразности включения в единый государственный реестр объектов культурного наследия (памятников истории и культуры) народов Российской Федерации выявленного объекта культурного наследия «Дворец культуры и техники», расположенного по адресу: Челябинская область, г. Магнитогорск, ул. Пушкина, 19.

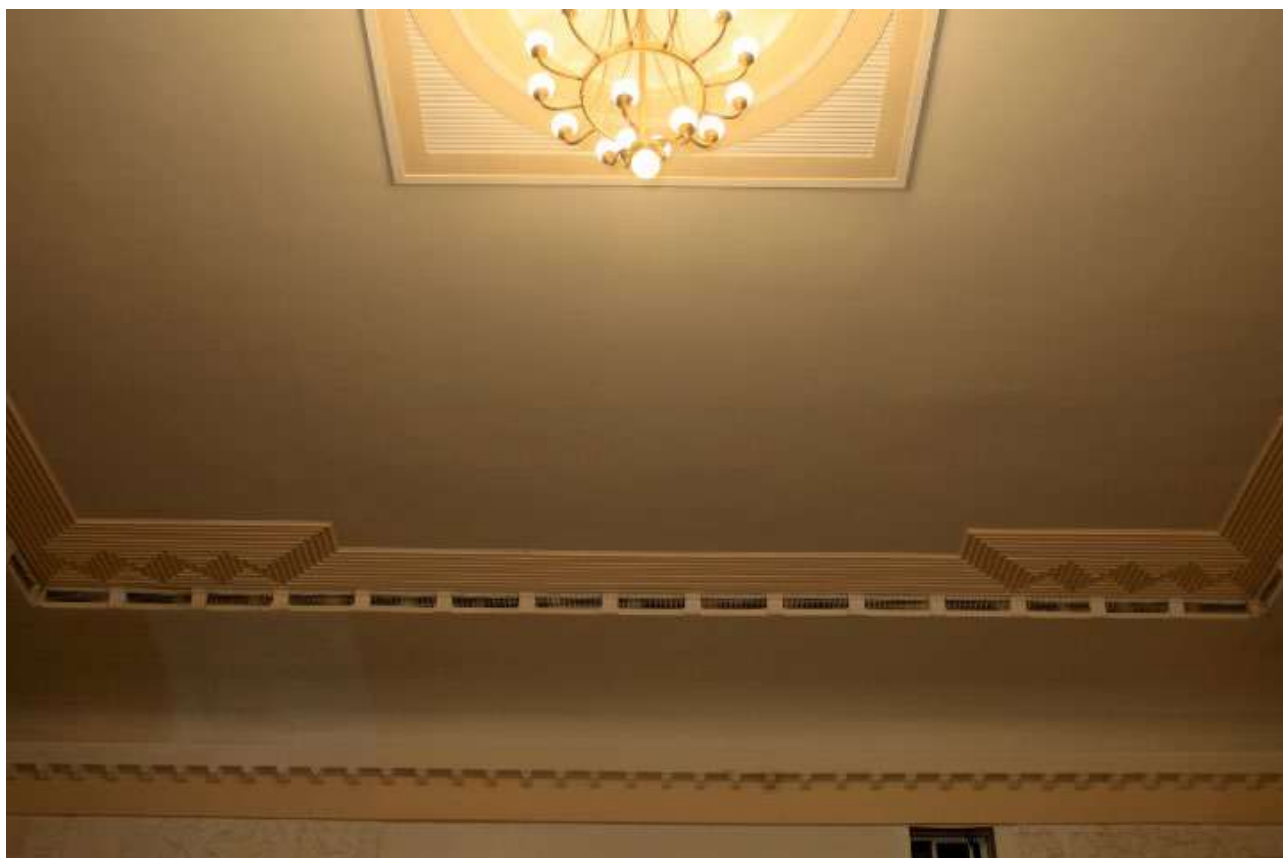
Фото 77. Выявленный объект культурного наследия «Дворец культуры и техники» по адресу: Челябинская область, г. Магнитогорск, ул. Пушкина, 19. Интерьер выявленного объекта культурного наследия.

Зрительный зал. Ступенчатый карниз с модульонами. Под ним пояс с барельефами. Тянутый лепной декор с геометричным орнаментом. Потолочная филенчатая розетка с люстрами в ней. Люстры с декоративными коваными элементами. Балкон, с филенками с вертикальными углублениями, на лепных кронштейнах, со ступенчатым поясом. Над балконом лопатки, декорированные филенками с мраморными пластинами. Кессонированный лепной потолок балконной плиты.

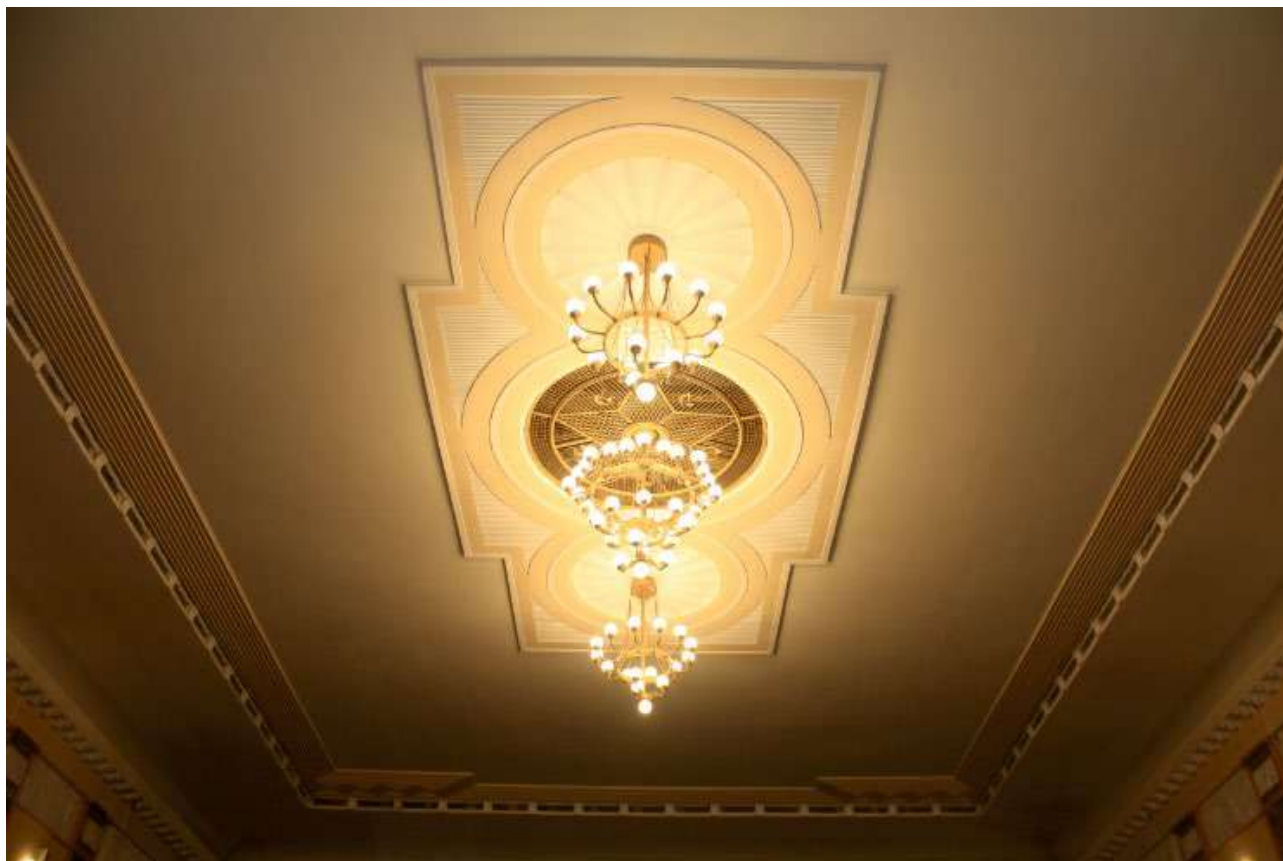
Фото 78. Выявленный объект культурного наследия «Дворец культуры и техники» по адресу: Челябинская область, г. Магнитогорск, ул. Пушкина, 19. Интерьер выявленного объекта культурного наследия.

Зрительный зал. Ступенчатый карниз с модульонами. Под ним пояс с барельефами. Тянутый лепной декор с геометричным орнаментом. Потолочная филенчатая розетка с люстрами в ней. Люстры с декоративными коваными элементами. Балкон, с филенками с вертикальными углублениями, на лепных кронштейнах, со ступенчатым поясом. Над балконом лопатки, декорированные филенками с мраморными пластинами. Кессонированный лепной потолок балконной плиты.

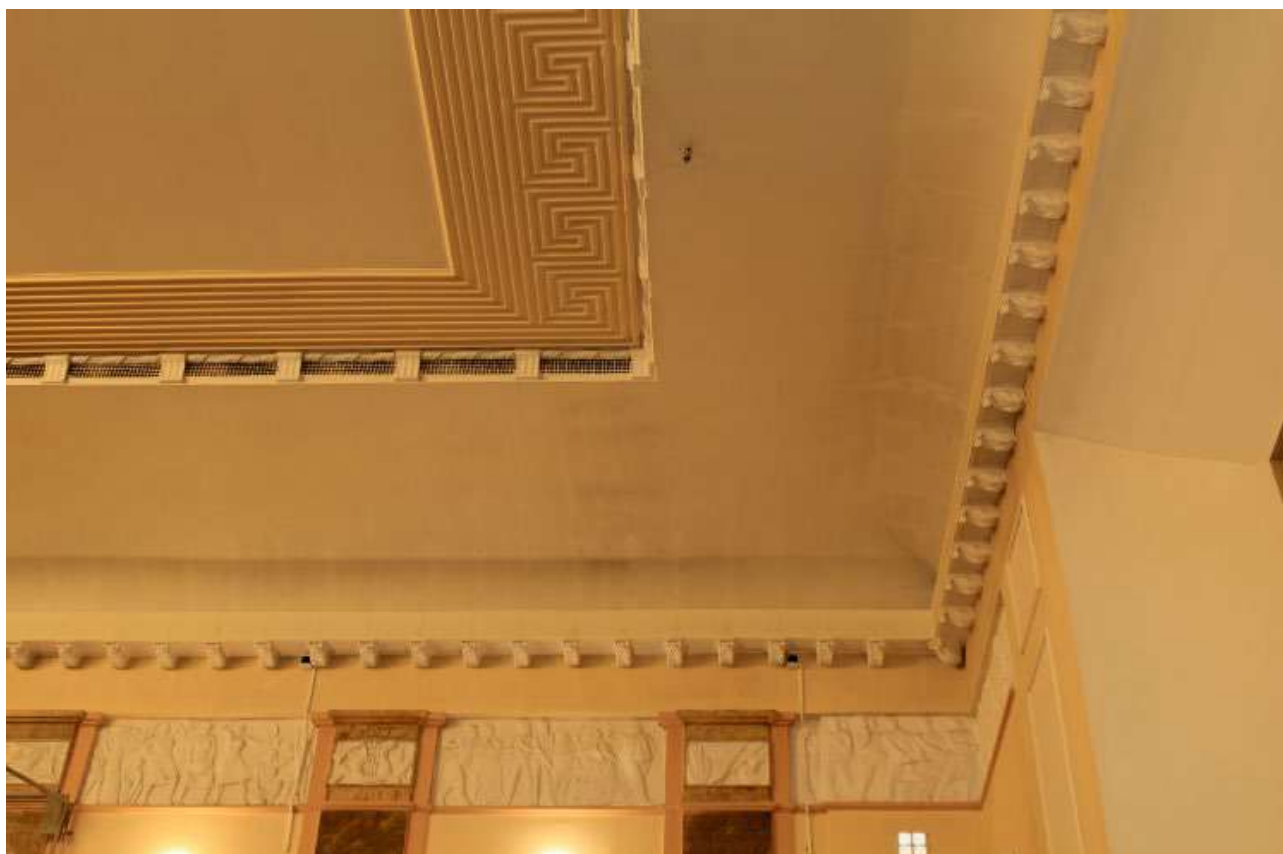
Фото 79. Выявленный объект культурного наследия «Дворец культуры и техники» по адресу: Челябинская область, г. Магнитогорск, ул. Пушкина, 19. Интерьер выявленного объекта культурного наследия.

Зрительный зал. Ступенчатый карниз с модульонами. Под ним пояс с барельефами. Тянутый лепной декор с геометричным орнаментом. Потолочная филенчатая розетка с люстрами в ней. Люстры с декоративными коваными элементами. Балкон, с филенками с вертикальными углублениями, на лепных кронштейнах, со ступенчатым поясом. Над балконом лопатки, декорированные филенками с мраморными пластинами. Кессонированный лепной потолок балконной плиты.

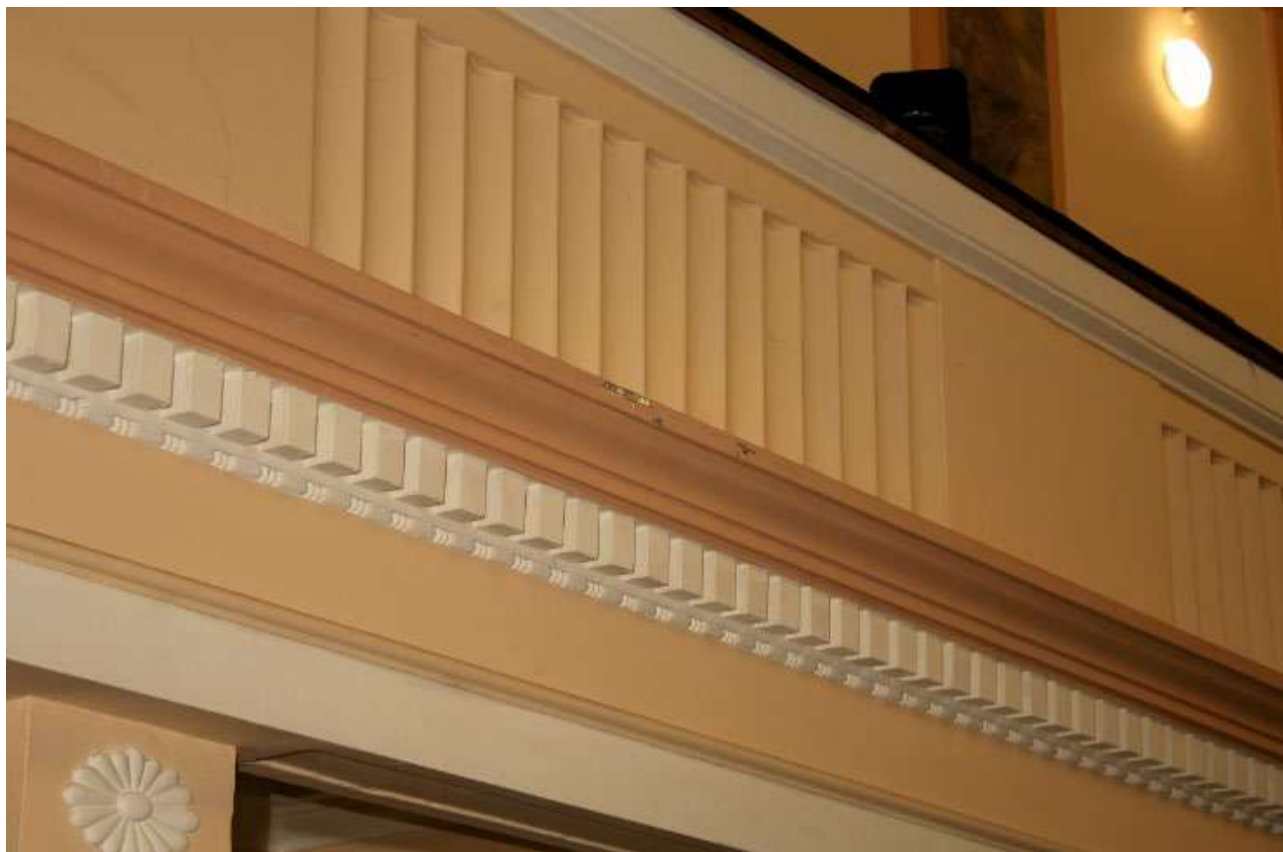
Фото 80. Выявленный объект культурного наследия «Дворец культуры и техники» по адресу: Челябинская область, г. Магнитогорск, ул. Пушкина, 19. Интерьер выявленного объекта культурного наследия.

Зрительный зал. Ступенчатый карниз с модульонами. Под ним пояс с барельефами. Тянутый лепной декор с геометричным орнаментом. Потолочная филенчатая розетка с люстрами в ней. Люстры с декоративными коваными элементами. Балкон, с филенками с вертикальными углублениями, на лепных кронштейнах, со ступенчатым поясом. Над балконом лопатки, декорированные филенками с мраморными пластинами. Кессонированный лепной потолок балконной плиты.

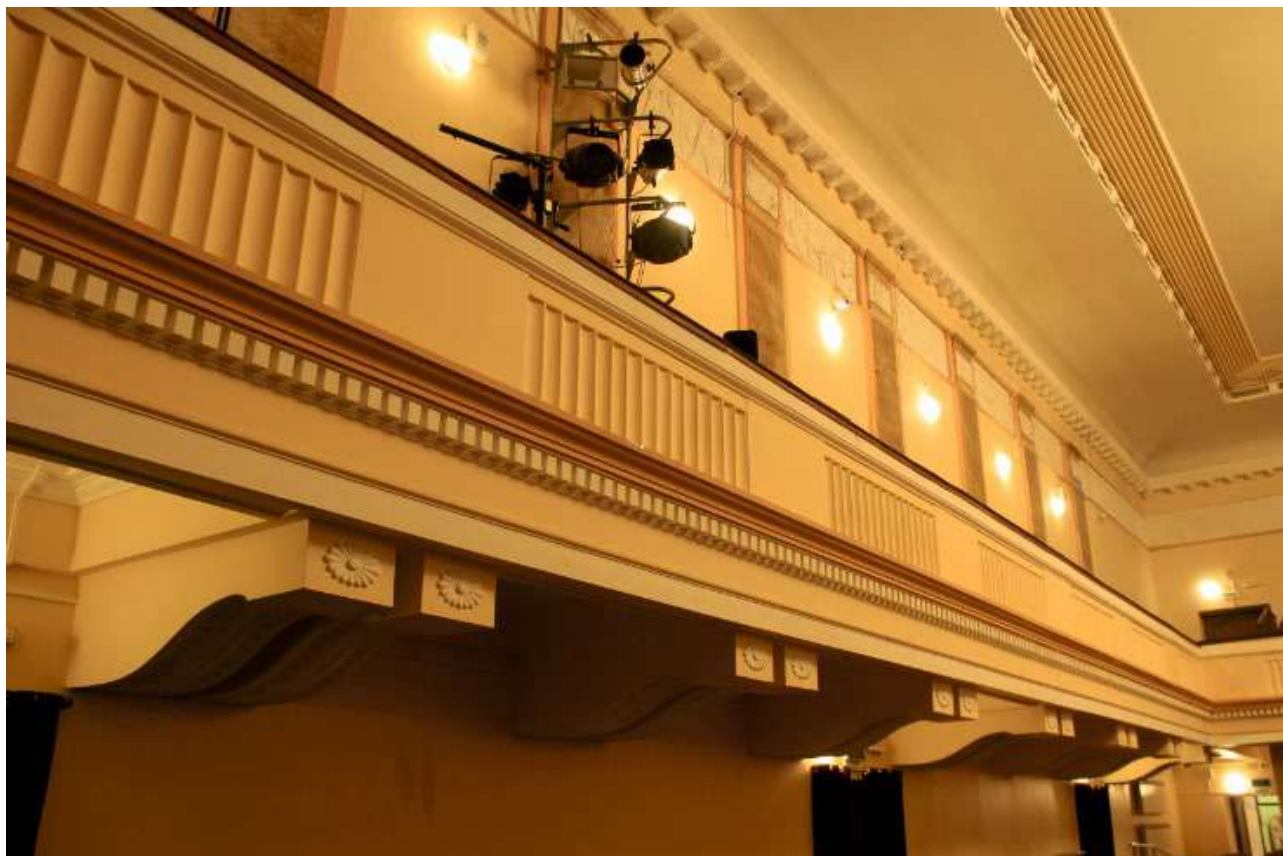
Фото 81. Выявленный объект культурного наследия «Дворец культуры и техники» по адресу: Челябинская область, г. Магнитогорск, ул. Пушкина, 19. Интерьер выявленного объекта культурного наследия.

Зрительный зал. Ступенчатый карниз с модульонами. Под ним пояс с барельефами. Тянутый лепной декор с геометричным орнаментом. Потолочная филенчатая розетка с люстрами в ней. Люстры с декоративными коваными элементами. Балкон, с филенками с вертикальными углублениями, на лепных кронштейнах, со ступенчатым поясом. Над балконом лопатки, декорированные филенками с мраморными пластинами. Кессонированный лепной потолок балконной плиты.

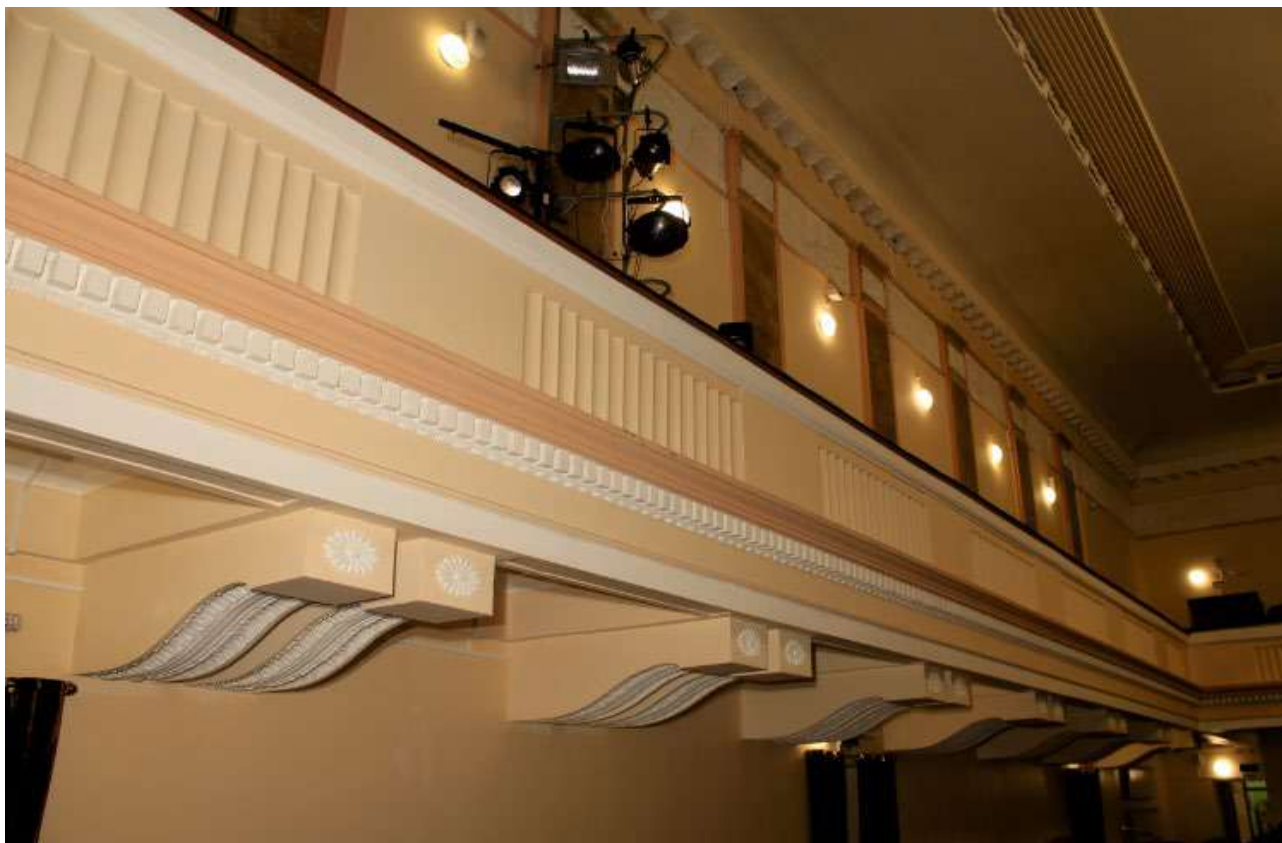
Фото 82. Выявленный объект культурного наследия «Дворец культуры и техники» по адресу: Челябинская область, г. Магнитогорск, ул. Пушкина, 19. Интерьер выявленного объекта культурного наследия.

Зрительный зал. Ступенчатый карниз с модульонами. Под ним пояс с барельефами. Тянутый лепной декор с геометричным орнаментом. Потолочная филенчатая розетка с люстрами в ней. Люстры с декоративными коваными элементами. Балкон, с филенками с вертикальными углублениями, на лепных кронштейнах, со ступенчатым поясом. Над балконом лопатки, декорированные филенками с мраморными пластинами. Кессонированный лепной потолок балконной плиты.

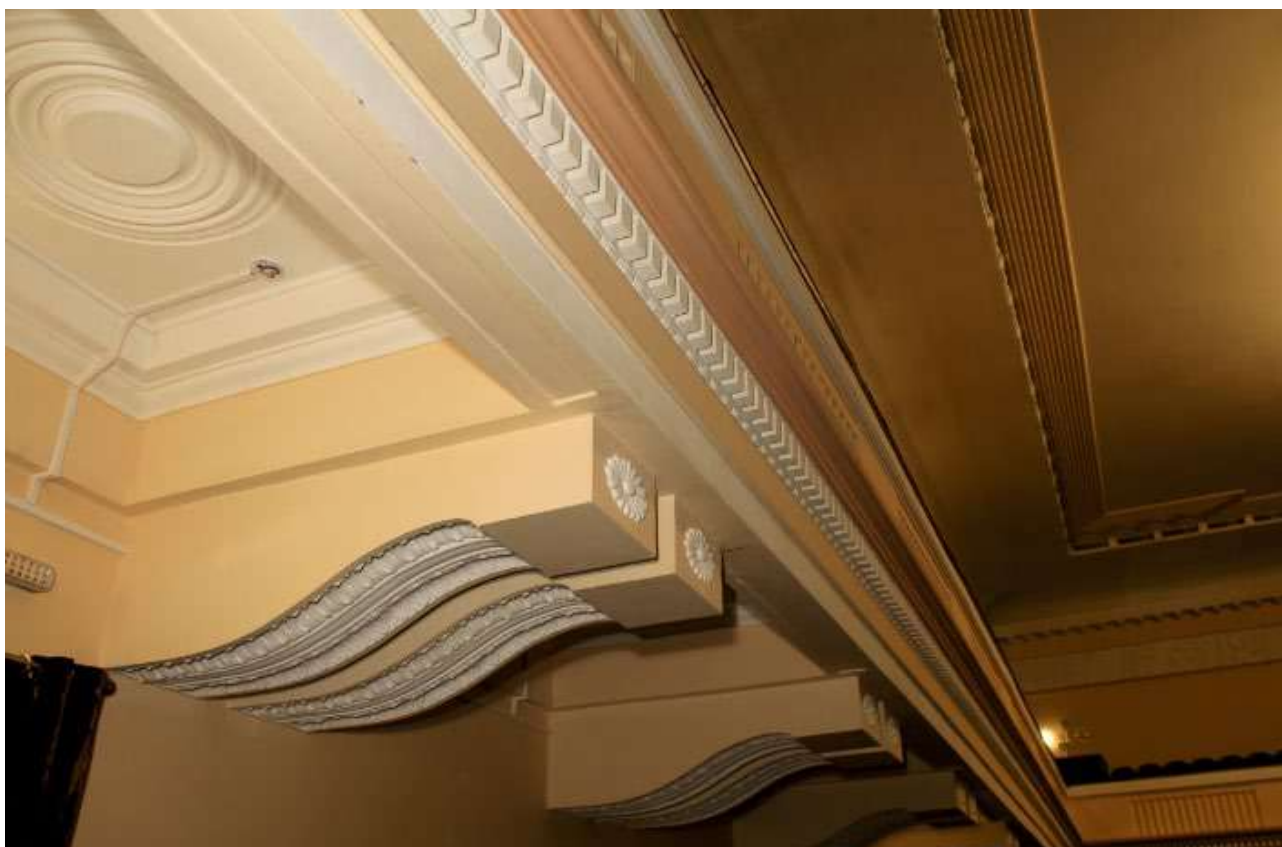
Фото 83. Выявленный объект культурного наследия «Дворец культуры и техники» по адресу: Челябинская область, г. Магнитогорск, ул. Пушкина, 19. Интерьер выявленного объекта культурного наследия.

Зрительный зал. Ступенчатый карниз с модульонами. Под ним пояс с барельефами. Тянутый лепной декор с геометричным орнаментом. Потолочная филенчатая розетка с люстрами в ней. Люстры с декоративными коваными элементами. Балкон, с филенками с вертикальными углублениями, на лепных кронштейнах, со ступенчатым поясом. Над балконом лопатки, декорированные филенками с мраморными пластинами. Кессонированный лепной потолок балконной плиты.

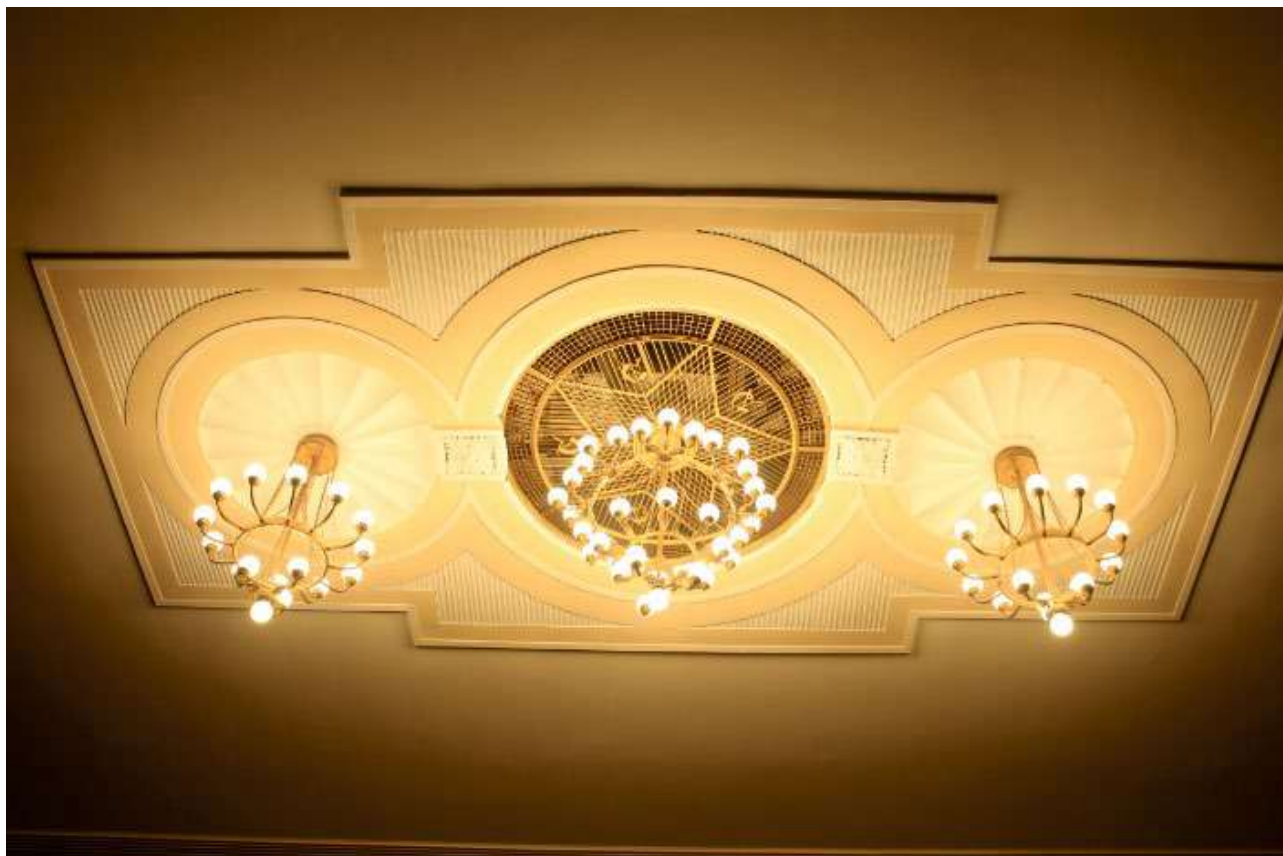
Фото 84. Выявленный объект культурного наследия «Дворец культуры и техники» по адресу: Челябинская область, г. Магнитогорск, ул. Пушкина, 19. Интерьер выявленного объекта культурного наследия.

Зрительный зал. Ступенчатый карниз с модульонами. Под ним пояс с барельефами. Тянутый лепной декор с геометричным орнаментом. Потолочная филенчатая розетка с люстрами в ней. Люстры с декоративными коваными элементами. Балкон, с филенками с вертикальными углублениями, на лепных кронштейнах, со ступенчатым поясом. Над балконом лопатки, декорированные филенками с мраморными пластинами. Кессонированный лепной потолок балконной плиты.

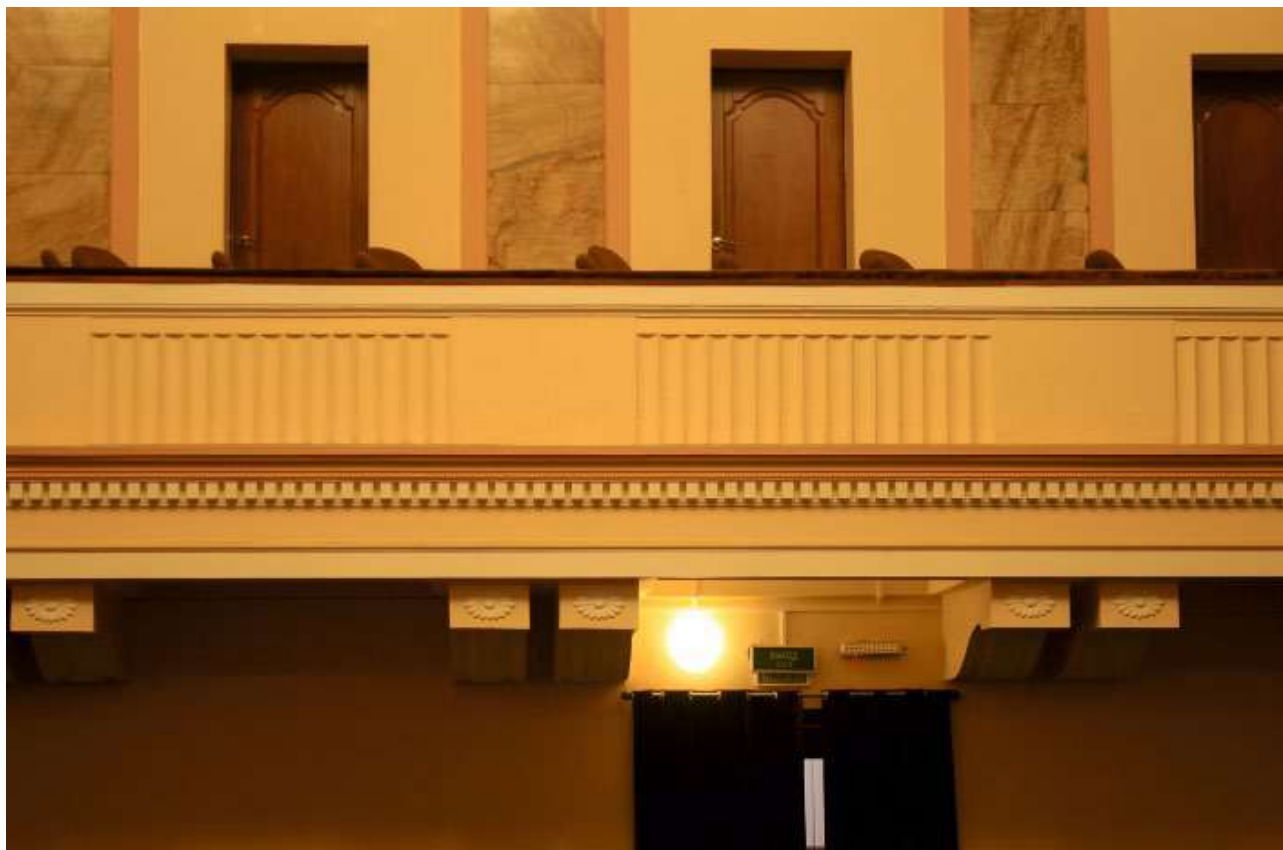
Фото 85. Выявленный объект культурного наследия «Дворец культуры и техники» по адресу: Челябинская область, г. Магнитогорск, ул. Пушкина, 19. Интерьер выявленного объекта культурного наследия.

Зрительный зал. Ступенчатый карниз с модульонами. Под ним пояс с барельефами. Тянутый лепной декор с геометричным орнаментом. Потолочная филенчатая розетка с люстрами в ней. Люстры с декоративными коваными элементами. Балкон, с филенками с вертикальными углублениями, на лепных кронштейнах, со ступенчатым поясом. Над балконом лопатки, декорированные филенками с мраморными пластинами. Кессонированный лепной потолок балконной плиты.

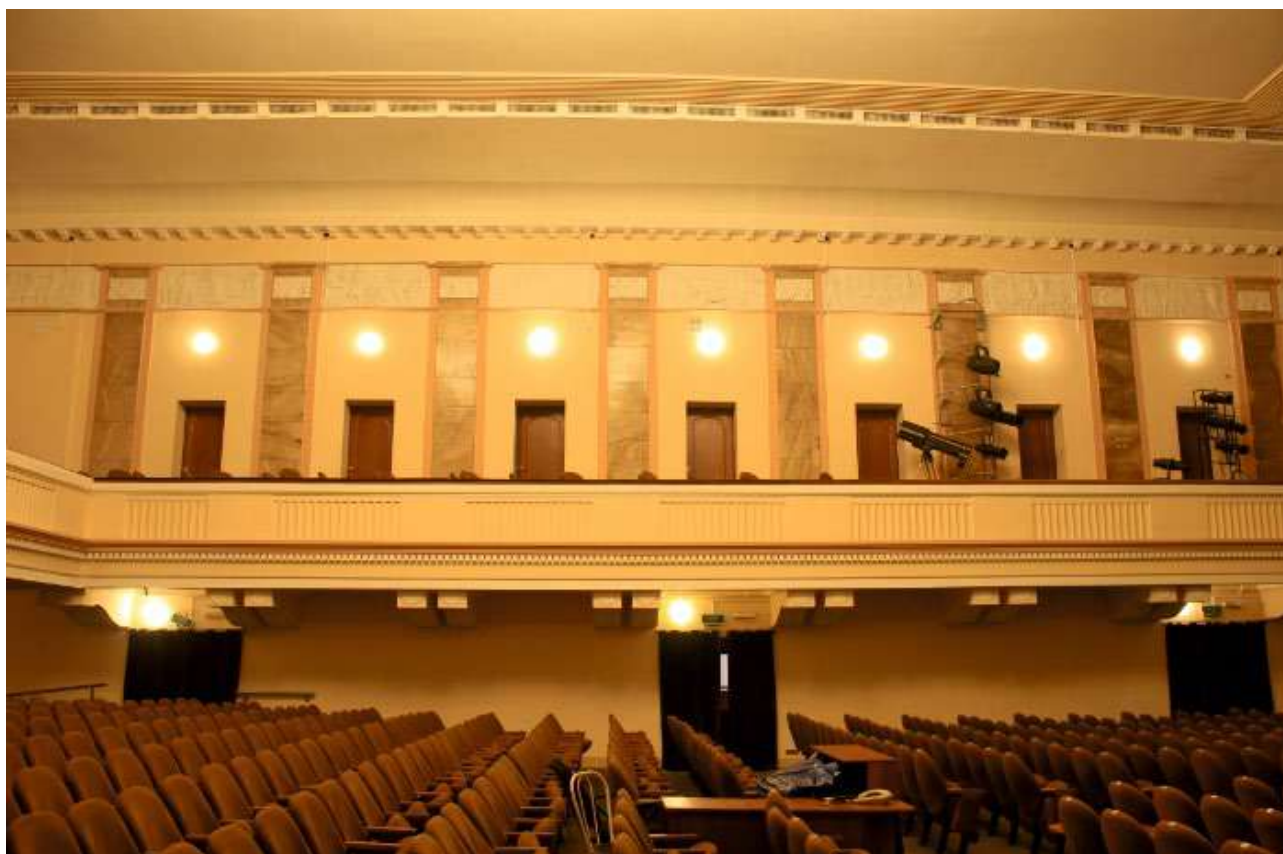
Фото 86. Выявленный объект культурного наследия «Дворец культуры и техники» по адресу: Челябинская область, г. Магнитогорск, ул. Пушкина, 19. Интерьер выявленного объекта культурного наследия.

Зрительный зал. Ступенчатый карниз с модульонами. Под ним пояс с барельефами. Тянутый лепной декор с геометричным орнаментом. Потолочная филенчатая розетка с люстрами в ней. Люстры с декоративными коваными элементами. Балкон, с филенками с вертикальными углублениями, на лепных кронштейнах, со ступенчатым поясом. Над балконом лопатки, декорированные филенками с мраморными пластинами. Кессонированный лепной потолок балконной плиты.

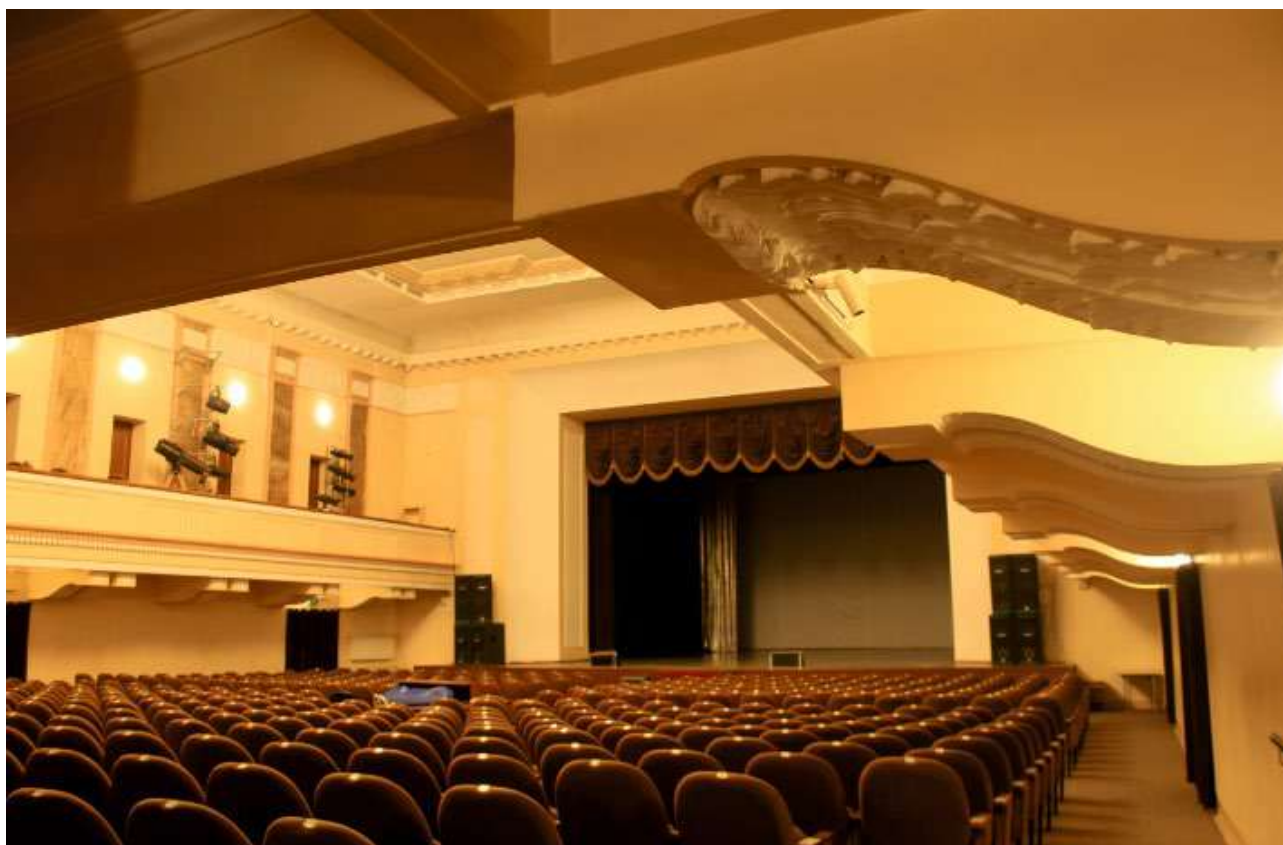
Фото 85. Выявленный объект культурного наследия «Дворец культуры и техники» по адресу: Челябинская область, г. Магнитогорск, ул. Пушкина, 19. Интерьер выявленного объекта культурного наследия.

Зрительный зал. Ступенчатый карниз с модульонами. Под ним пояс с барельефами. Тянутый лепной декор с геометричным орнаментом. Потолочная филенчатая розетка с люстрами в ней. Люстры с декоративными коваными элементами. Балкон, с филенками с вертикальными углублениями, на лепных кронштейнах, со ступенчатым поясом. Над балконом лопатки, декорированные филенками с мраморными пластинами. Кессонированный лепной потолок балконной плиты.

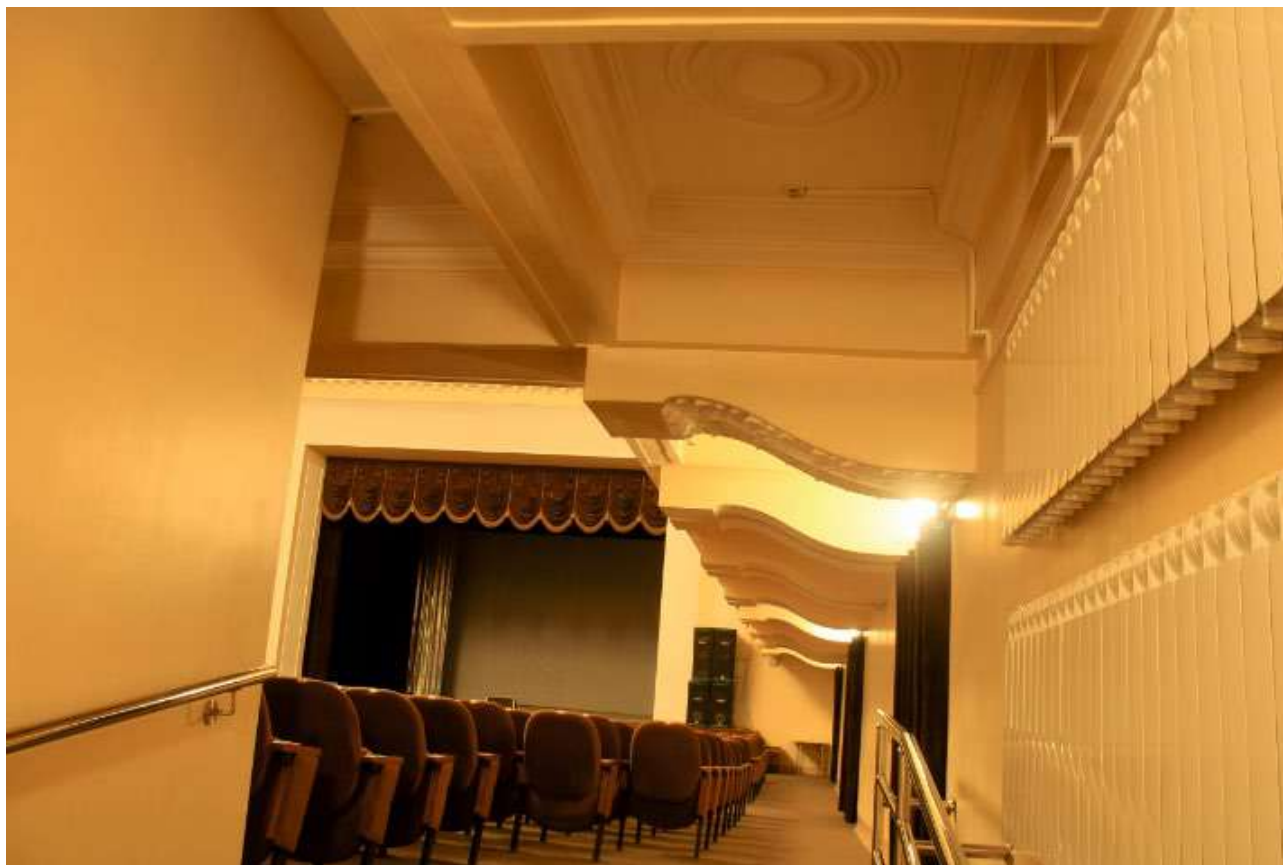
Фото 86. Выявленный объект культурного наследия «Дворец культуры и техники» по адресу: Челябинская область, г. Магнитогорск, ул. Пушкина, 19. Интерьер выявленного объекта культурного наследия.

Зрительный зал. Ступенчатый карниз с модульонами. Под ним пояс с барельефами. Тянутый лепной декор с геометричным орнаментом. Потолочная филенчатая розетка с люстрами в ней. Люстры с декоративными коваными элементами. Балкон, с филенками с вертикальными углублениями, на лепных кронштейнах, со ступенчатым поясом. Над балконом лопатки, декорированные филенками с мраморными пластинами. Кессонированный лепной потолок балконной плиты.

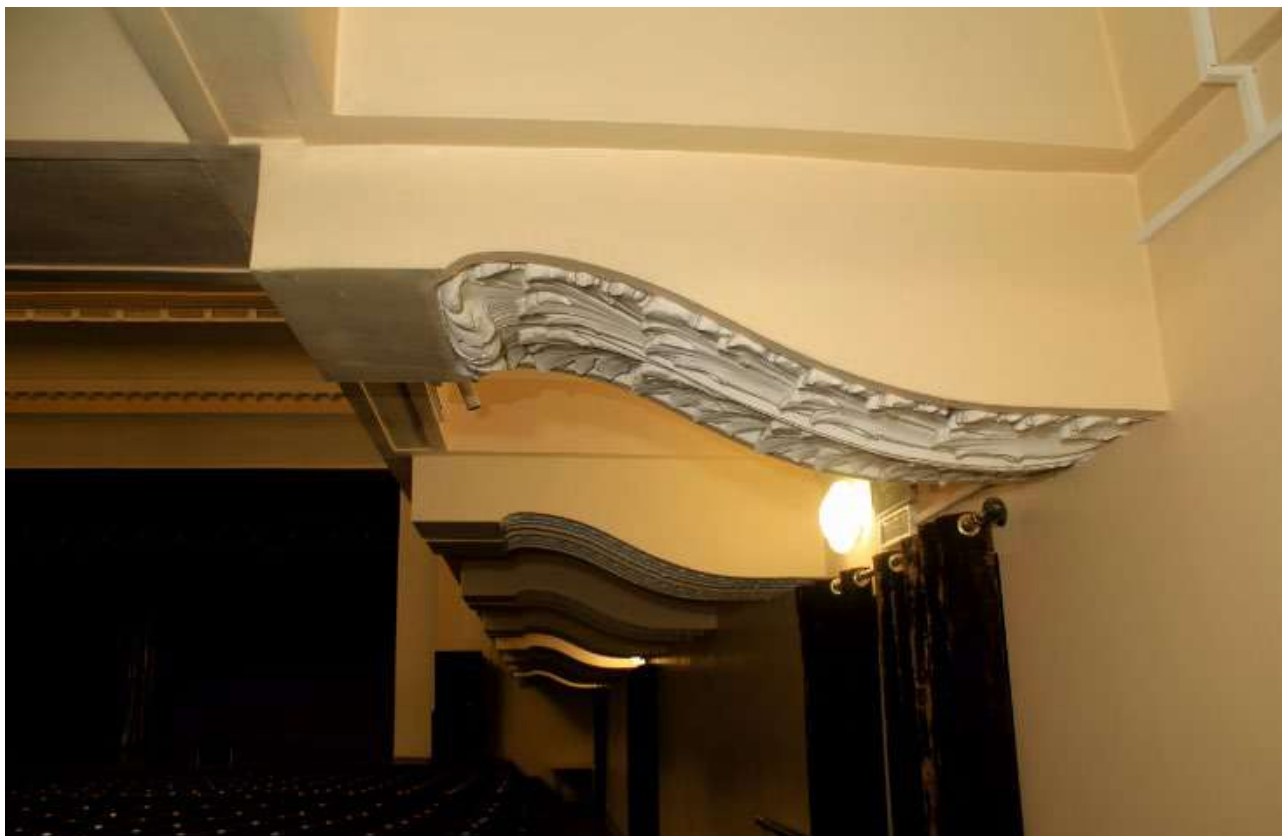
Фото 87. Выявленный объект культурного наследия «Дворец культуры и техники» по адресу: Челябинская область, г. Магнитогорск, ул. Пушкина, 19. Интерьер выявленного объекта культурного наследия.

Зрительный зал. Ступенчатый карниз с модульонами. Под ним пояс с барельефами. Тянутый лепной декор с геометричным орнаментом. Потолочная филенчатая розетка с люстрами в ней. Люстры с декоративными коваными элементами. Балкон, с филенками с вертикальными углублениями, на лепных кронштейнах, со ступенчатым поясом. Над балконом лопатки, декорированные филенками с мраморными пластинами. Кессонированный лепной потолок балконной плиты.

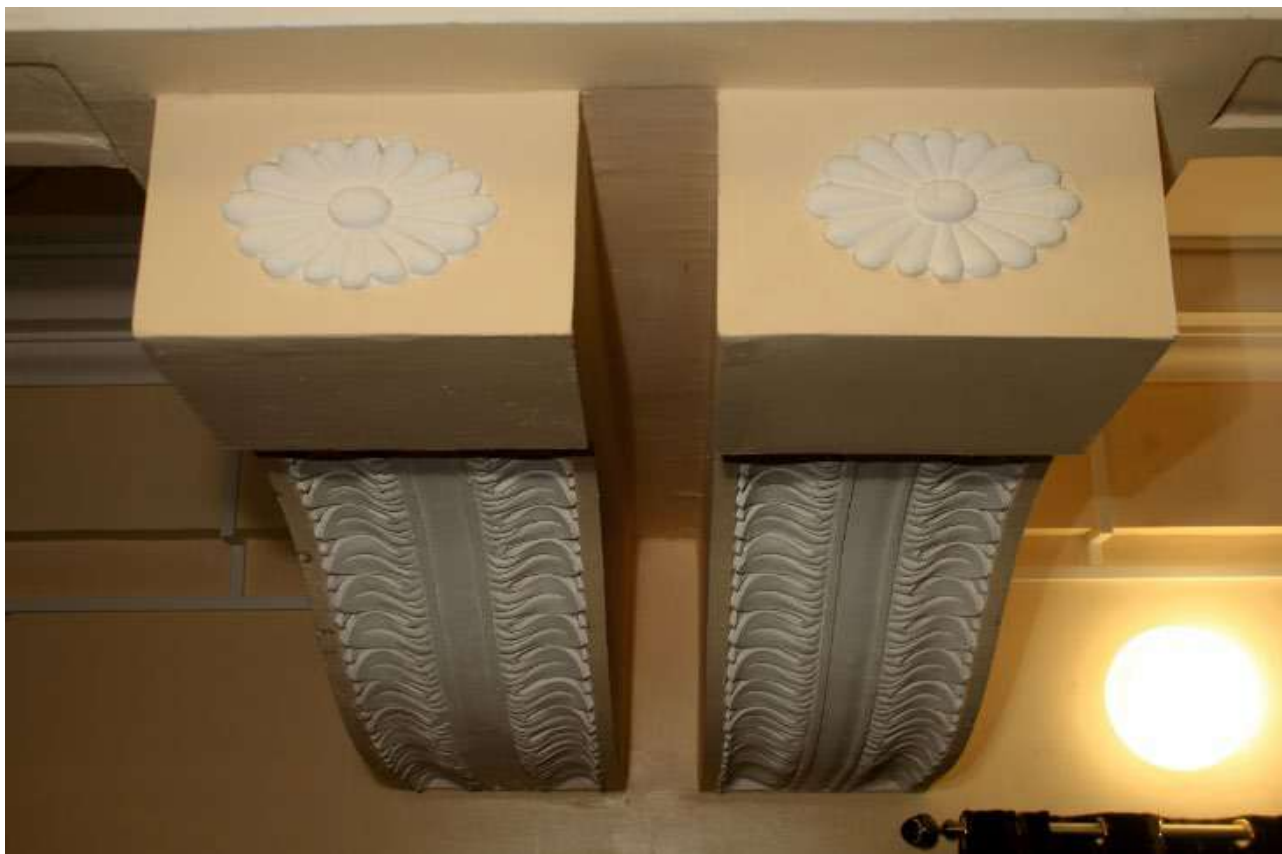
Фото 88. Выявленный объект культурного наследия «Дворец культуры и техники» по адресу: Челябинская область, г. Магнитогорск, ул. Пушкина, 19. Интерьер выявленного объекта культурного наследия.

Зрительный зал. Ступенчатый карниз с модульонами. Под ним пояс с барельефами. Тянутый лепной декор с геометричным орнаментом. Потолочная филенчатая розетка с люстрами в ней. Люстры с декоративными коваными элементами. Балкон, с филенками с вертикальными углублениями, на лепных кронштейнах, со ступенчатым поясом. Над балконом лопатки, декорированные филенками с мраморными пластинами. Кессонированный лепной потолок балконной плиты.

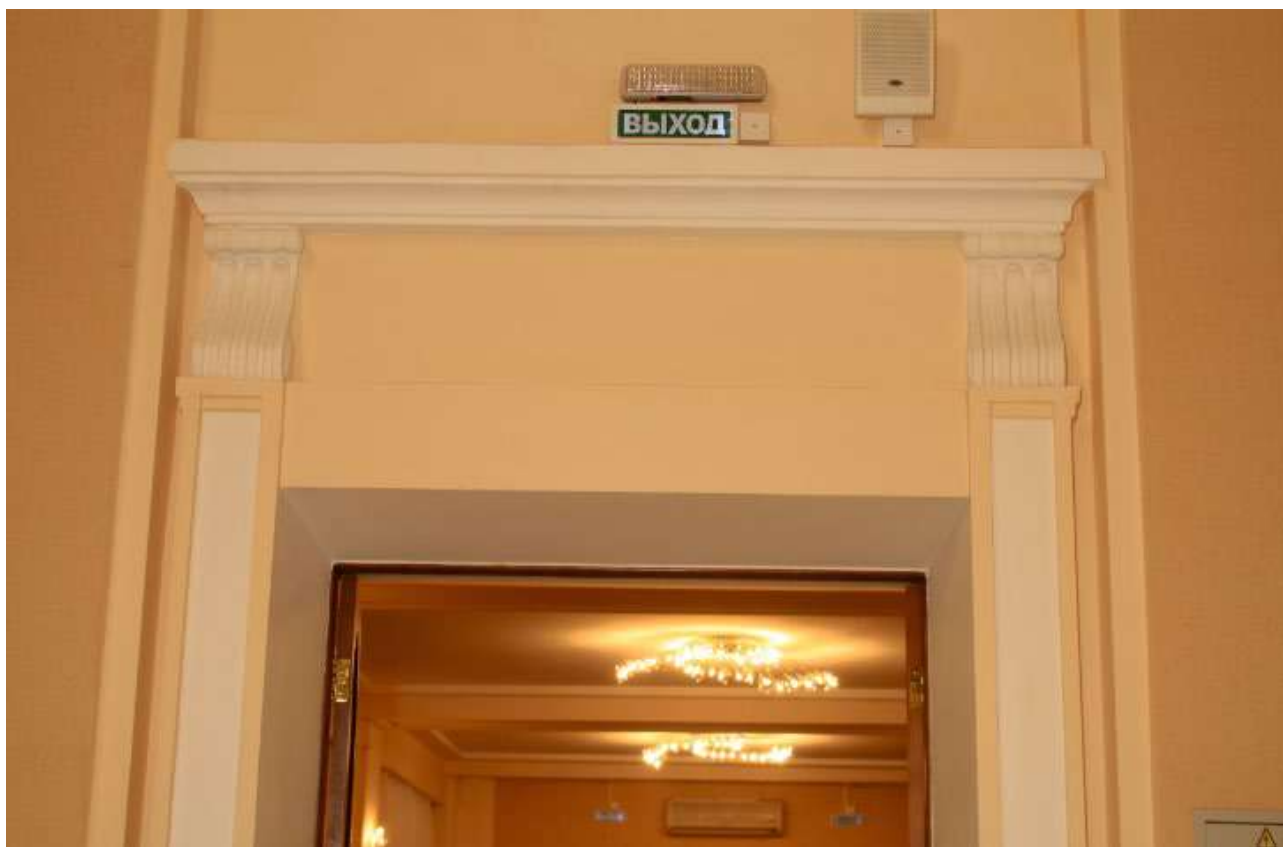
Фото 89. Выявленный объект культурного наследия «Дворец культуры и техники» по адресу: Челябинская область, г. Магнитогорск, ул. Пушкина, 19. Интерьер выявленного объекта культурного наследия.

Коридор. Тянутый лепной карниз. Входные проемы с прямоугольной перемычкой. Прямоугольные сандрики, лопатки с капителями.

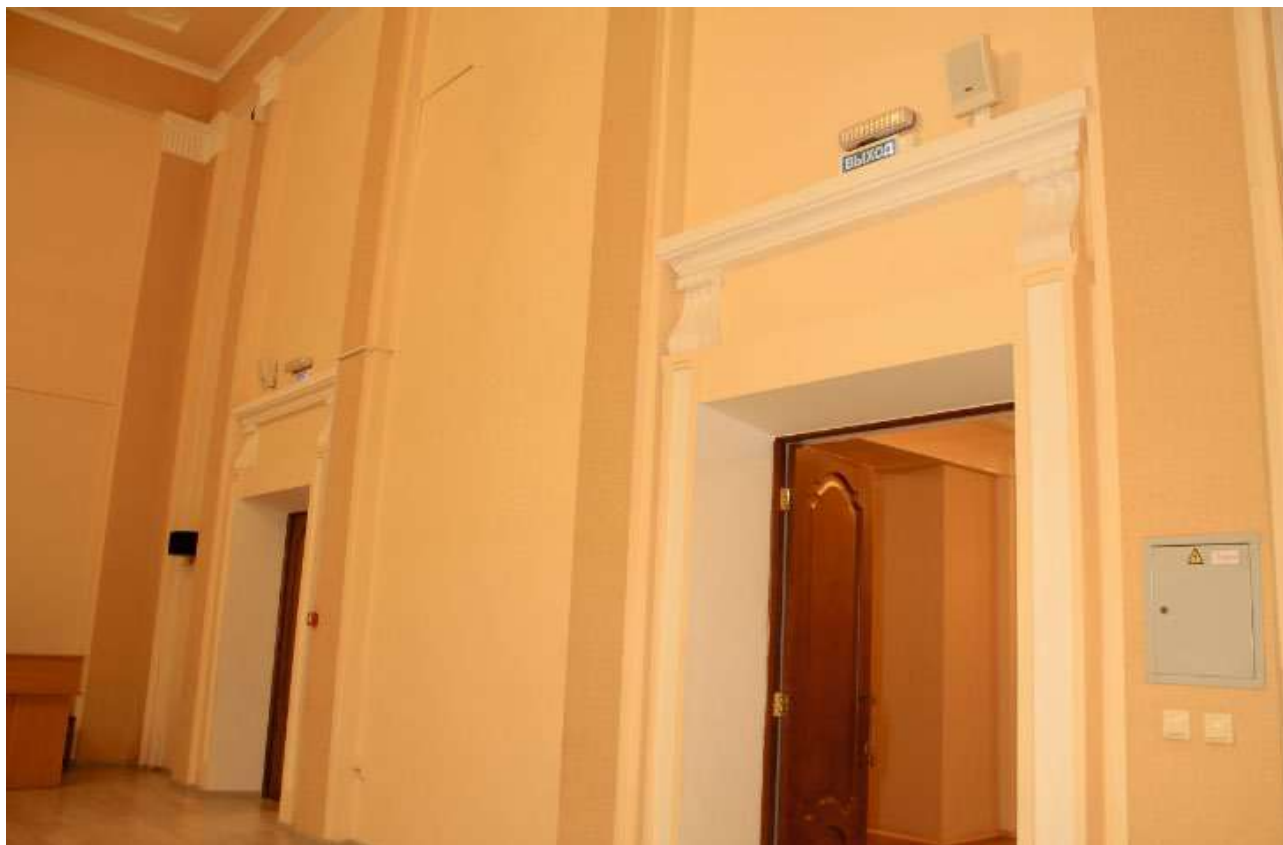
Фото 90. Выявленный объект культурного наследия «Дворец культуры и техники» по адресу: Челябинская область, г. Магнитогорск, ул. Пушкина, 19. Интерьер выявленного объекта культурного наследия.

Коридор. Тянутый лепной карниз. Входные проемы с прямоугольной перемычкой. Прямоугольные сандрики, лопатки с капителями.

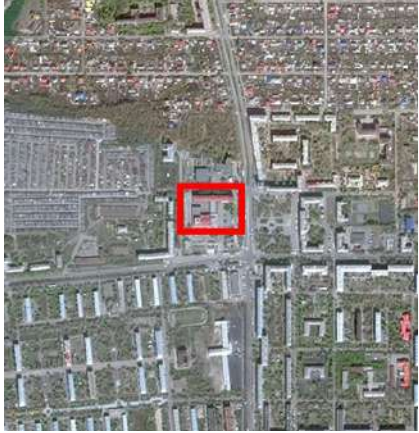
№ п/п	Видовая принадлежность предмета охраны	Предмет охраны	Фотофиксация
1.1	Градостроительные характеристики.	<p>Историческое местоположение в восточной части города Магнитогорск, в квартале, ограниченном улицами Маяковская, Рубинштейна, просп. Пушкина.</p> <p>Композиционная значимость - объект рядовой застройки просп. Пушкина.</p>

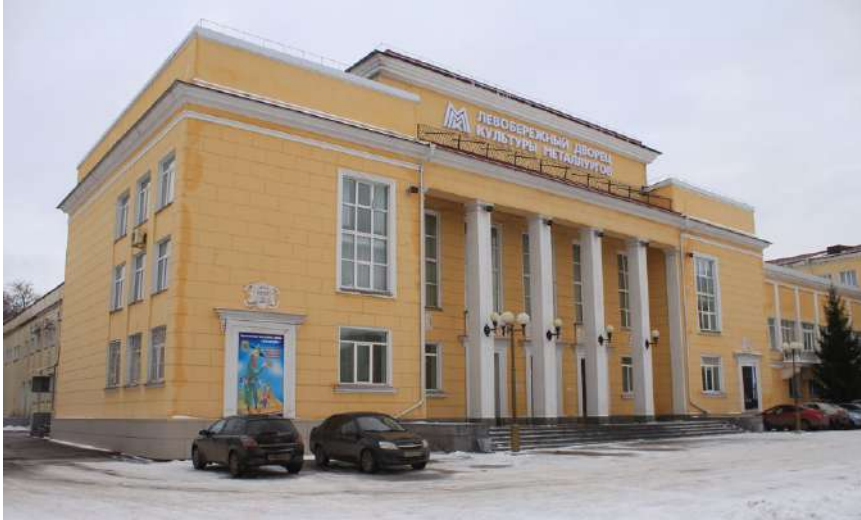
2	Объемно-планировочное решение.	<p>Конфигурация и габаритные размеры памятника. Четырехэтажное здание с вальмовой крышей.</p>

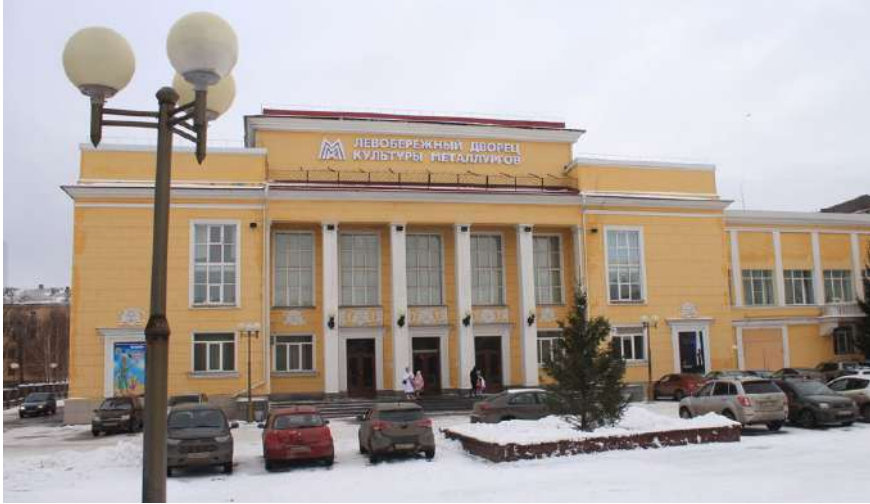
3.1.1	Композиционное и архитектурно-художественное оформление	<ul style="list-style-type: none"> – Южная часть: – Восточный фасад: <ul style="list-style-type: none"> – южная часть решена в 7 оконных осей; – два боковых ризалита в 1 ось; – портик и 4 квадратные в плане колонны; – оконные проемы с прямоугольной перемычкой; – на 3-5 осях находятся дверные проемы с прямоугольной перемычкой, ступенчатым наличником и прямоугольным сандриком. – лепной скульптурный антропоморфный декор; – венчающий ступенчатый карниз; – 2 ниши с прямоугольной перемычкой, ступенчатым наличником и прямоугольным сандриком; – лепной скульптурный антропоморфный декор.

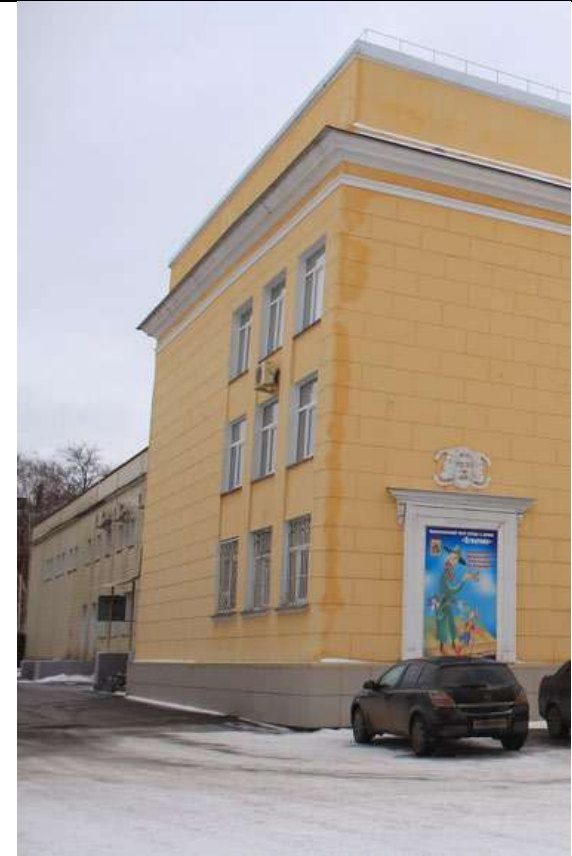
3.1.2

- Южный фасад:
- решен в три оконные оси;
 - оконные проемы с прямоугольной перемычкой;
 - венчающий ступенчатый карниз.

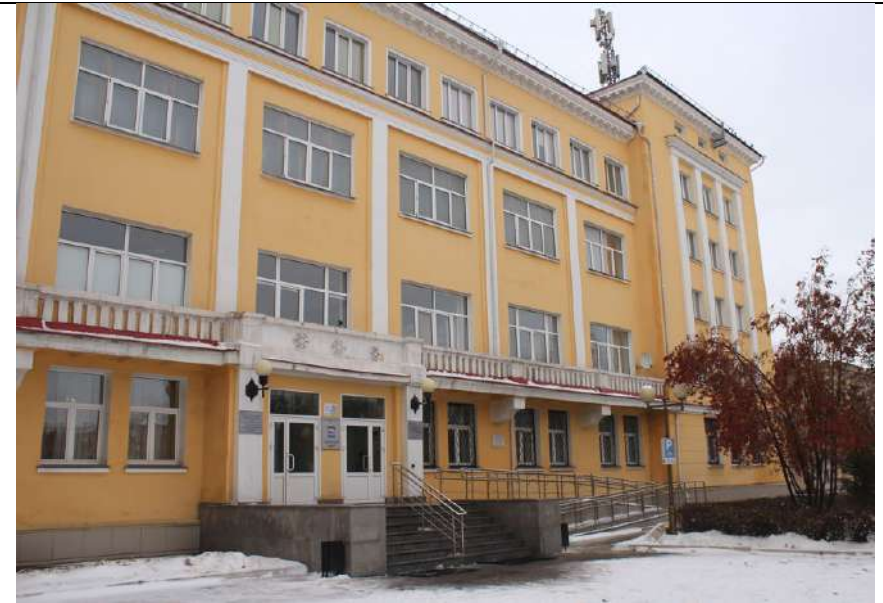
3.2.1

- **Северная часть:**
- Южный фасад:
 - разделен на две части;
 - оконные проемы с прямоугольной перемычкой;
 - с западной стороны решен в 14 осей на первом и 4 этаже и в 7 осей на втором и третьем;
 - на 7-8 оси входная группа;
 - карниз с каменным ограждением на кронштейнах;
 - прямоугольные в плане пилястры;
 - с восточной стороны фасад решен в 3 оси;
 - прямоугольный сандрик на три оси;
 - три квадратных окна;
 - прямоугольные в плане пилястры;
 - венчающий ступенчатый карниз с дентикулами.
