АКТ
государственной историко-культурной экспертизы
выявленного объекта культурного наследия в целях обоснования целесообразности
включения такого объекта в единый государственный реестр объектов культурного
наследия (памятников истории и культуры) народов Российской Федерации
«Дворец культуры и техники», расположенного по адресу: Челябинская область, г.
Магнитогорск, ул. Пушкина, 19.

Челябинская область, г. Магнитогорск

2023 г.

Обоснование целесообразности включения в единый государственный реестр объектов культурного наследия (памятников истории и культуры) народов Российской Федерации выявленного объекта культурного наследия «Дворец культуры и техники», расположенного по адресу: Челябинская область, г. Магнитогорск, ул. Пушкина, 19.

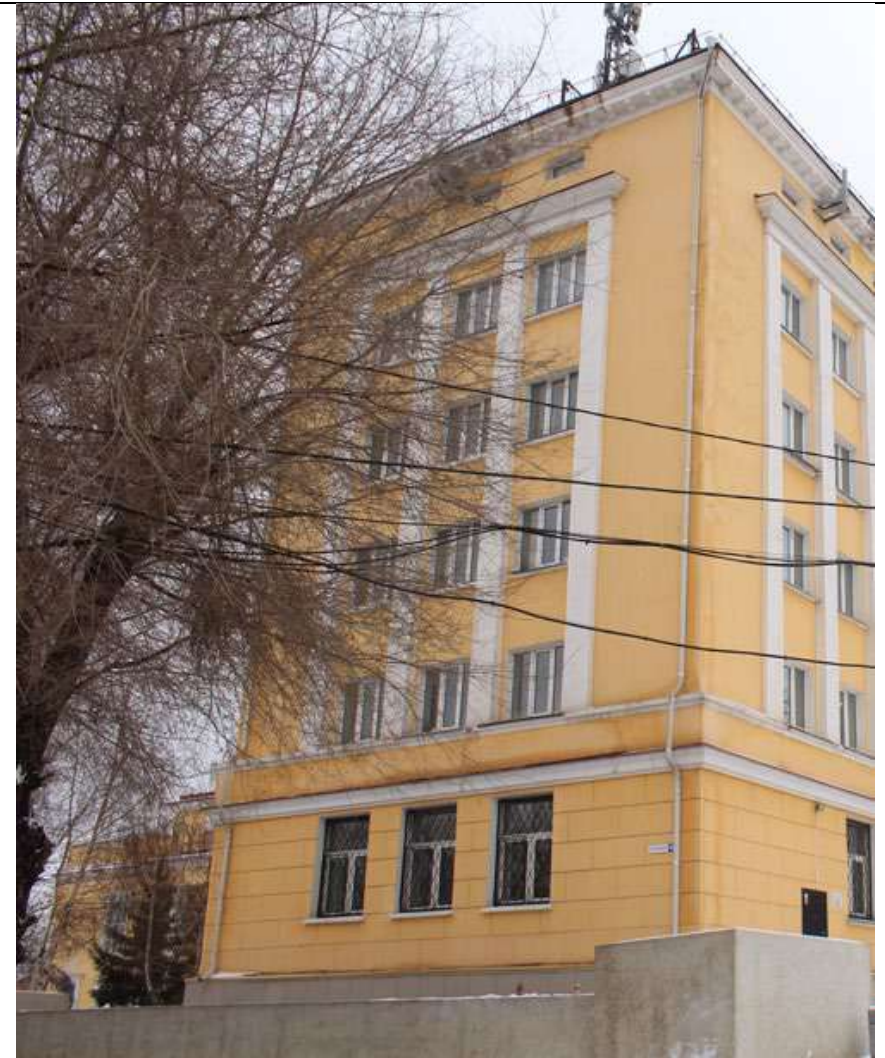
3.2.2

- Восточный фасад:
- решен в 3 оси;
- над пятым этажом прямоугольный сандрик на три оси;
- над сандриком три квадратных окна;
- прямоугольные в плане пилястры;
- оконные проемы с прямоугольной перемычкой.
- венчающий ступенчатый карниз с дентикулами.

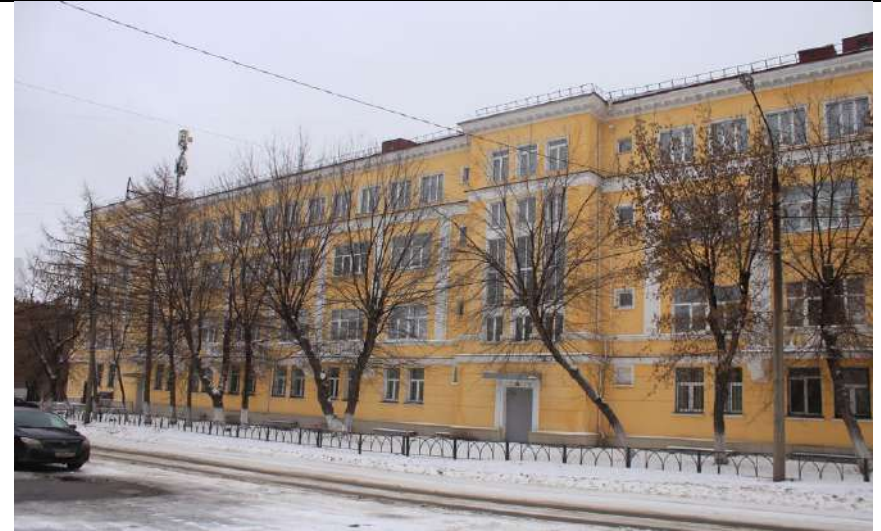
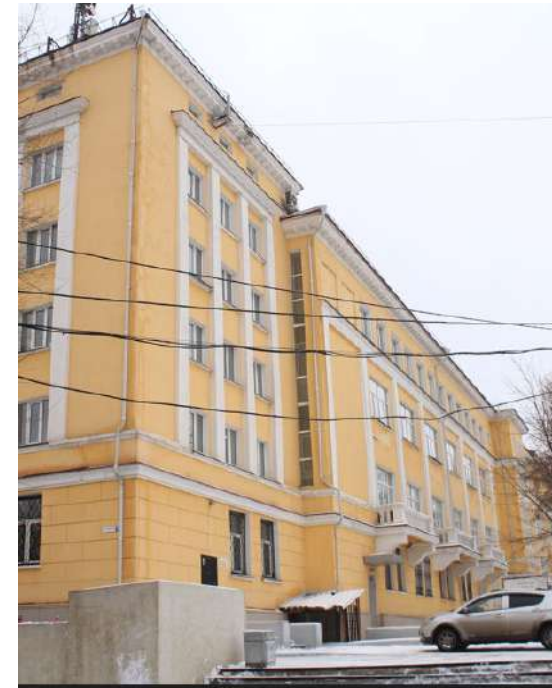
–Восточная часть северного фасада:

- решена в 2 оконные оси на первом и в три на остальных этажах;
- над пятым этажом прямоугольный сандрик на три оси;
- над сандриком три квадратных окна;
- прямоугольные в плане пилястры.

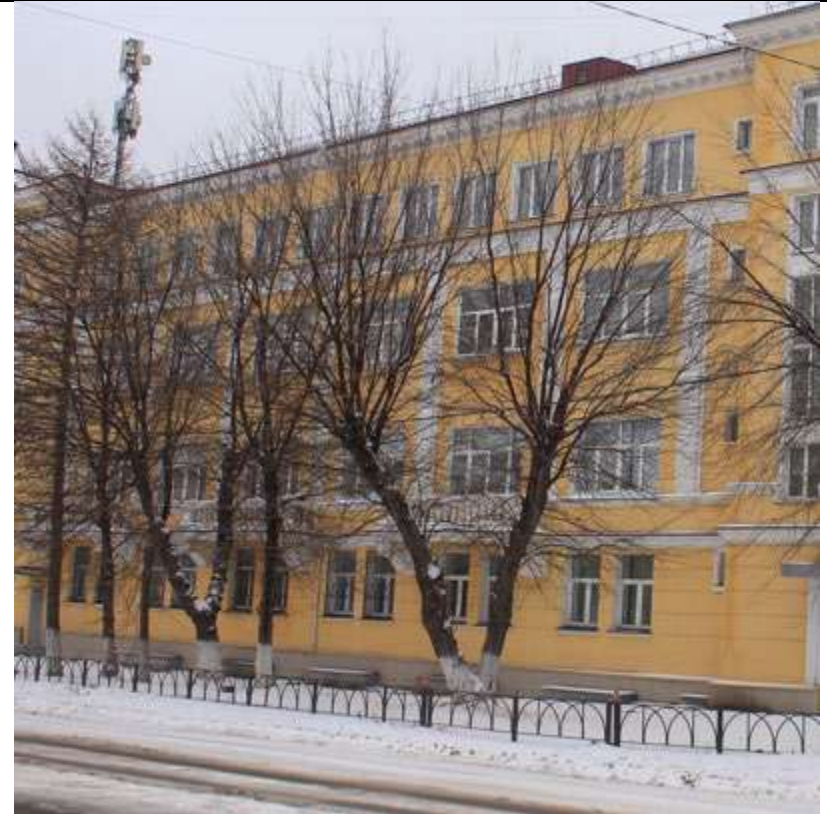
3.2.2.2

–Основная восточная часть стены:

- решена в 6 оконных осей на втором и третьем этаже и в 12 на первом и 4 этаже;
- между осями прямоугольные в плане пилястры на 2, 3 этаже;
- на 1,3,5 оси второго этажа балконы на кронштейнах с каменным ограждением.

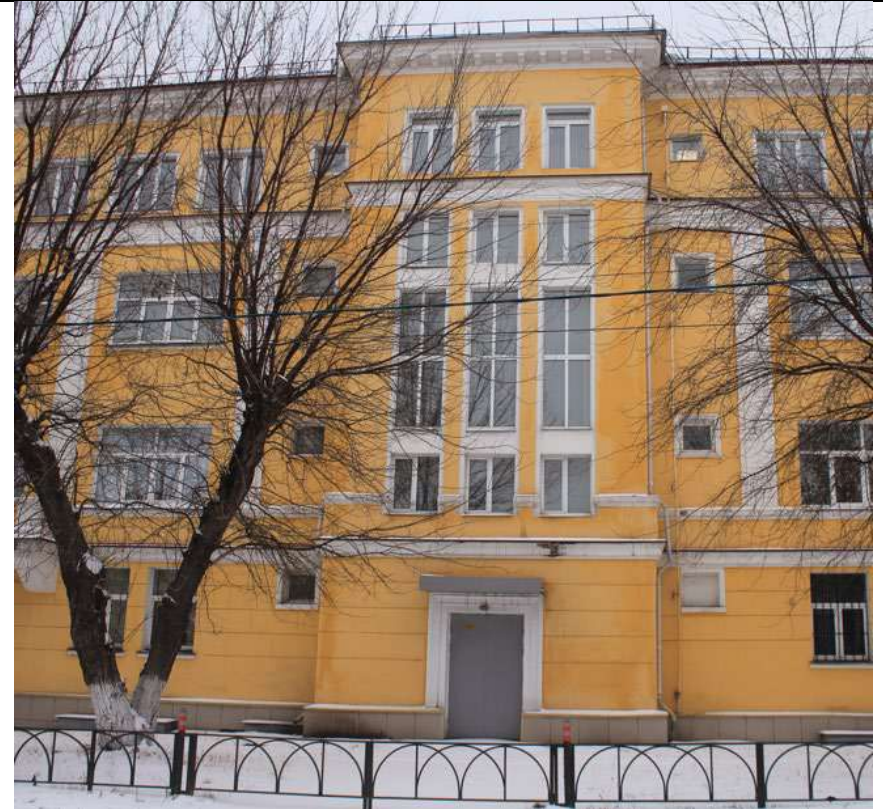
3.2.2.3

- Центральный ризалит северного фасада:
- в 1 ось на первом и в три на прочих, и в три на остальных этажах;
 - над пятым этажом прямоугольный сандрик на три оси;
 - на первом этаже дверной проем;
 - по бокам от ризалита квадратные окна.

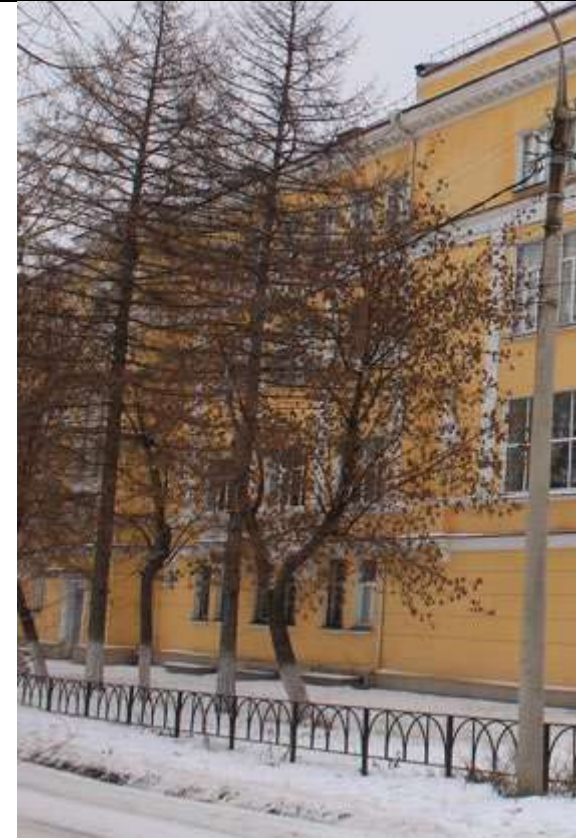
3.2.2.4

–Основная западная часть стены:

- решена в 3 оконных оси на втором и третьем этаже и в 6 на первом и 4 этаже;
- между осями прямоугольные в плане пилястры на 2, 3 этаже;
- на 2 оси второго этажа балконы на кронштейнах с каменным ограждением.

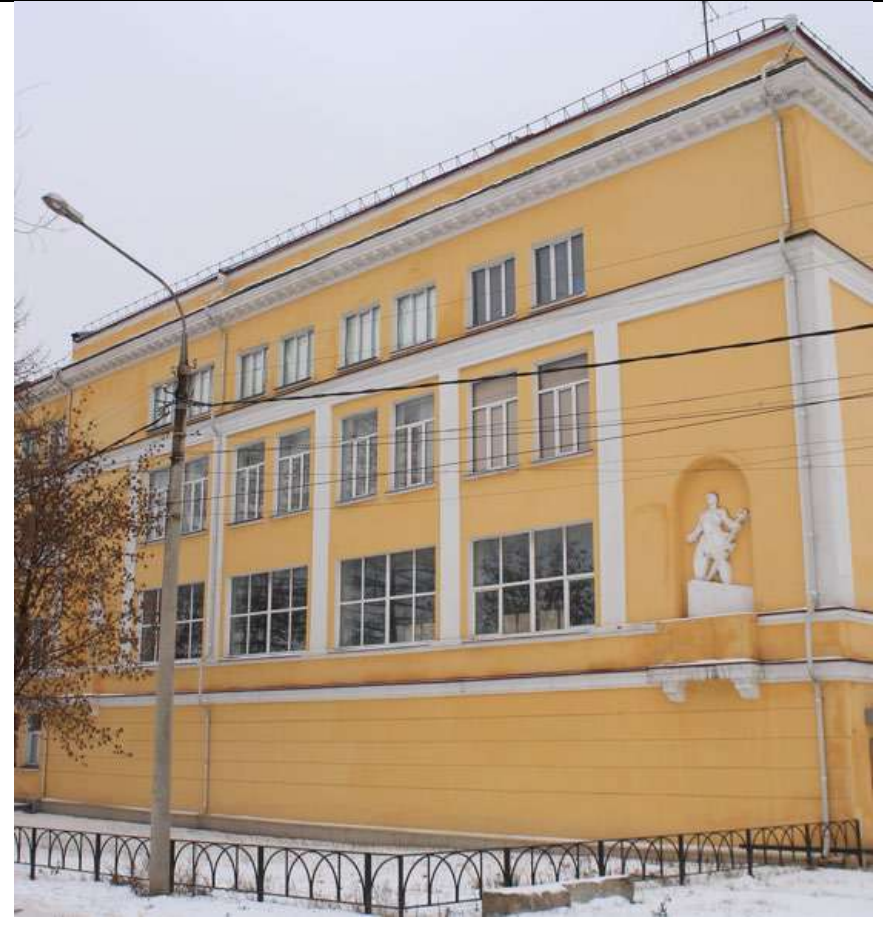
3.2.2.5

– Западная часть северного фасада:

- решена в 4 оконные оси на втором и в 8 на остальных этажах;
- между осями прямоугольные в плане пилястры;
- венчающий ступенчатый карниз с дентикулами;
- межэтажный ступенчатый карниз;
- по углам западной части расположены ниши с циркульной перемычкой, ступенчатым карнизом на кронштейнах и скульптурой внутри ниш.

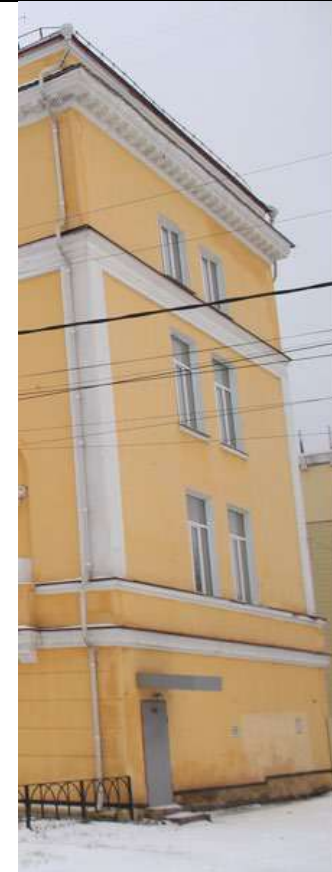
3.2.3

- Западный фасад:
 - решен в две оконные оси на втором-четвертом этажах;
 - прямоугольные в плане пилястры по бокам фасада;
 - межэтажный ступенчатый карниз;
 - венчающий ступенчатый карниз с дентикулами.

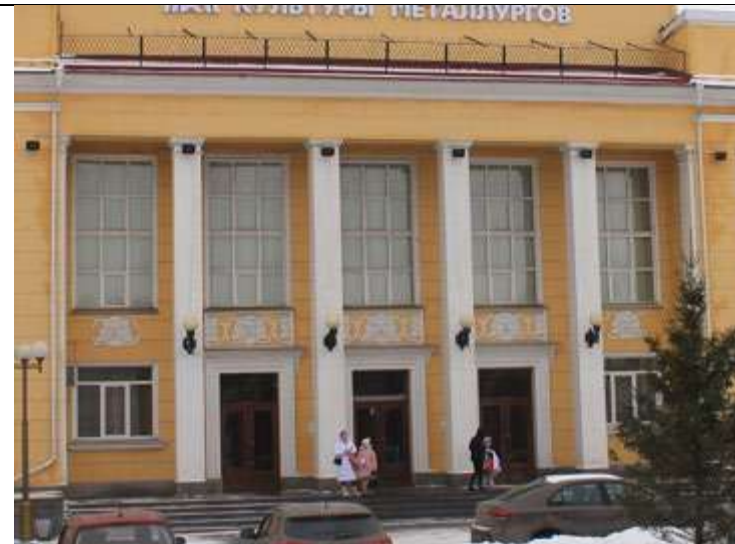
3.3.1

- Декоративные элементы:
 - портик и 4 квадратные в плане колонны;

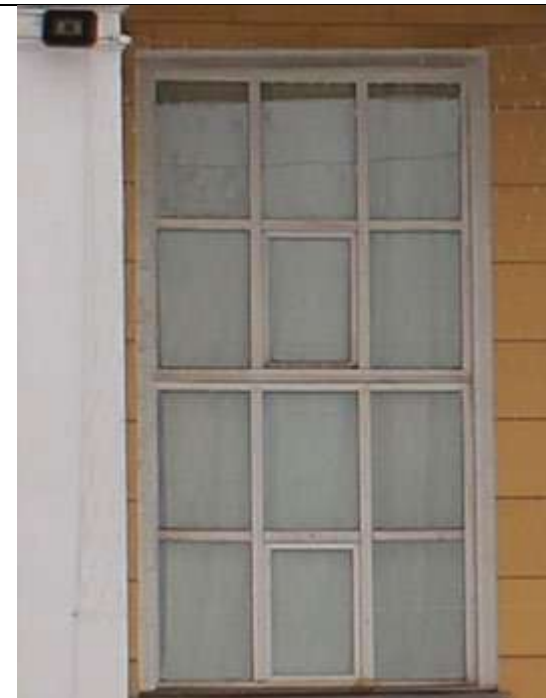
3.3.2

- оконные проемы с прямоугольной перемычкой;

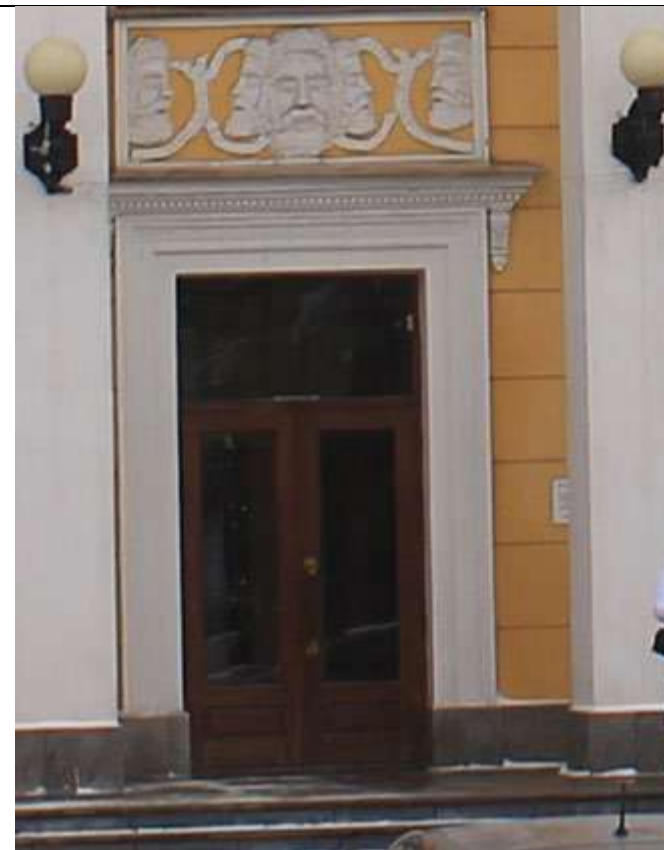
3.3.3

– дверные проемы с прямоугольной перемычкой, ступенчатым наличником и прямоугольным сандриком.

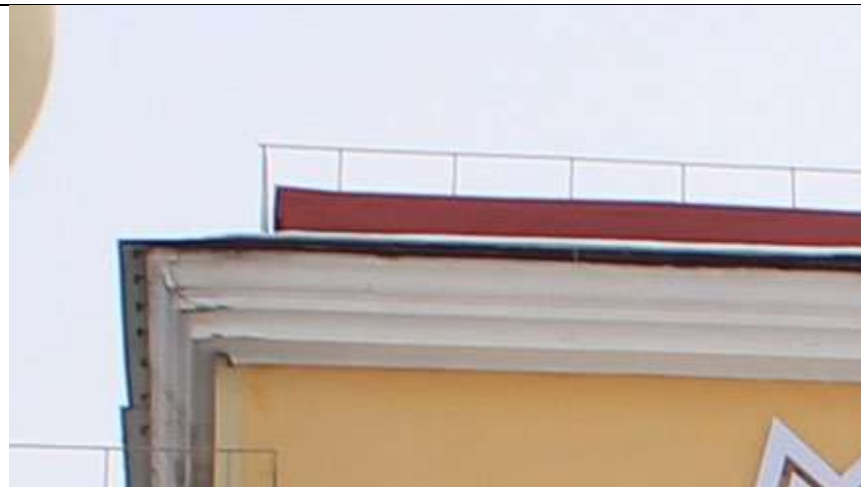
3.3.4

– венчающий ступенчатый карниз;

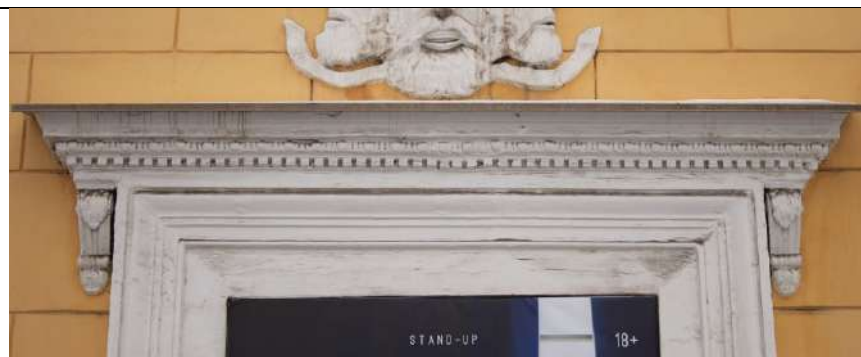
3.3.5

– ниши с прямоугольной перемычкой,
ступенчатым наличником и прямоугольным сандриком;

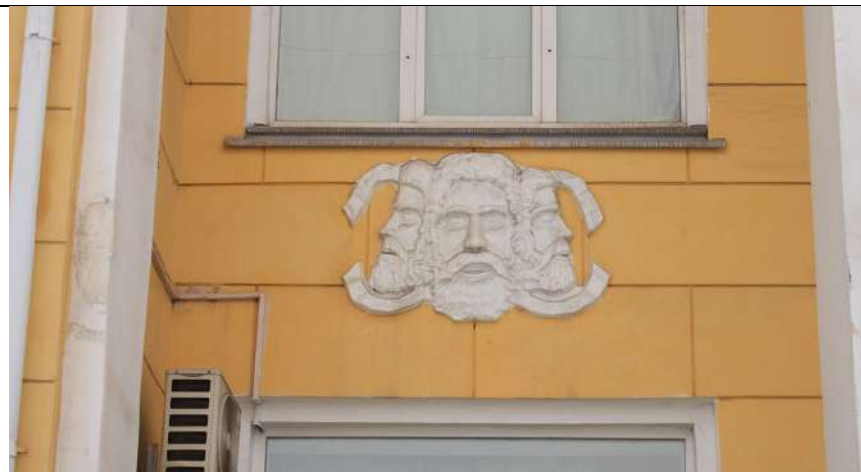
3.3.6

– лепной скульптурный антропоморфный декор;

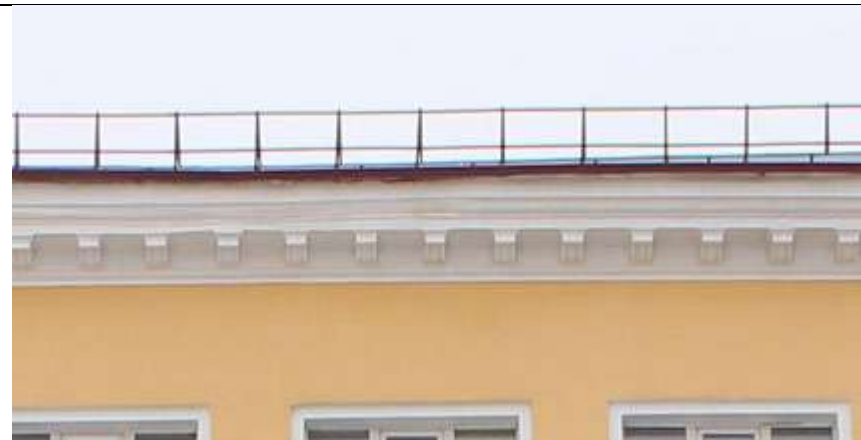
3.3.7

– венчающий ступенчатый карниз с дентикулами;

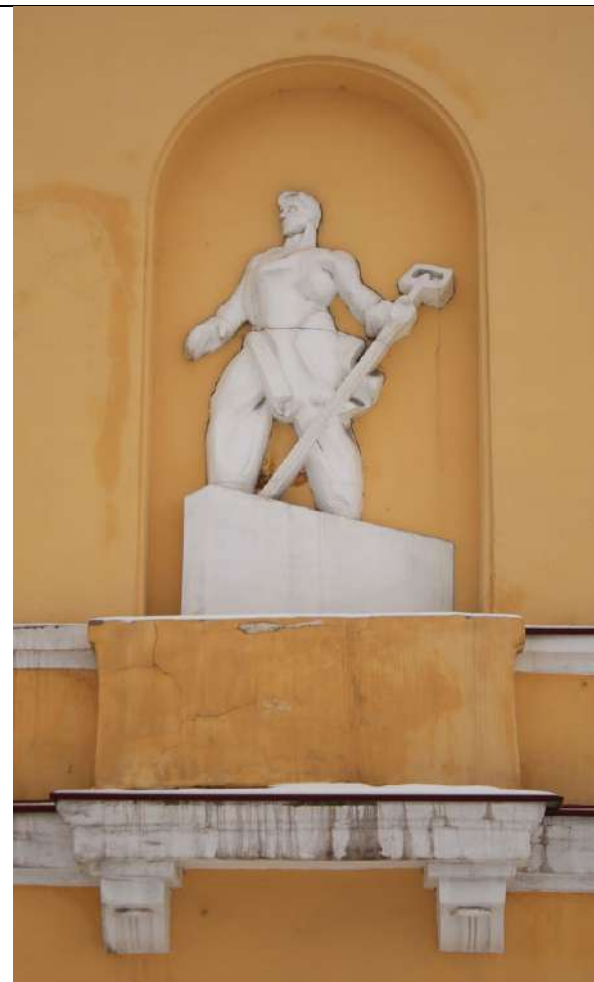
3.3.8

– ниши с циркульной перемычкой, ступенчатым карнизом на кронштейнах и скульптурой внутри ниш;

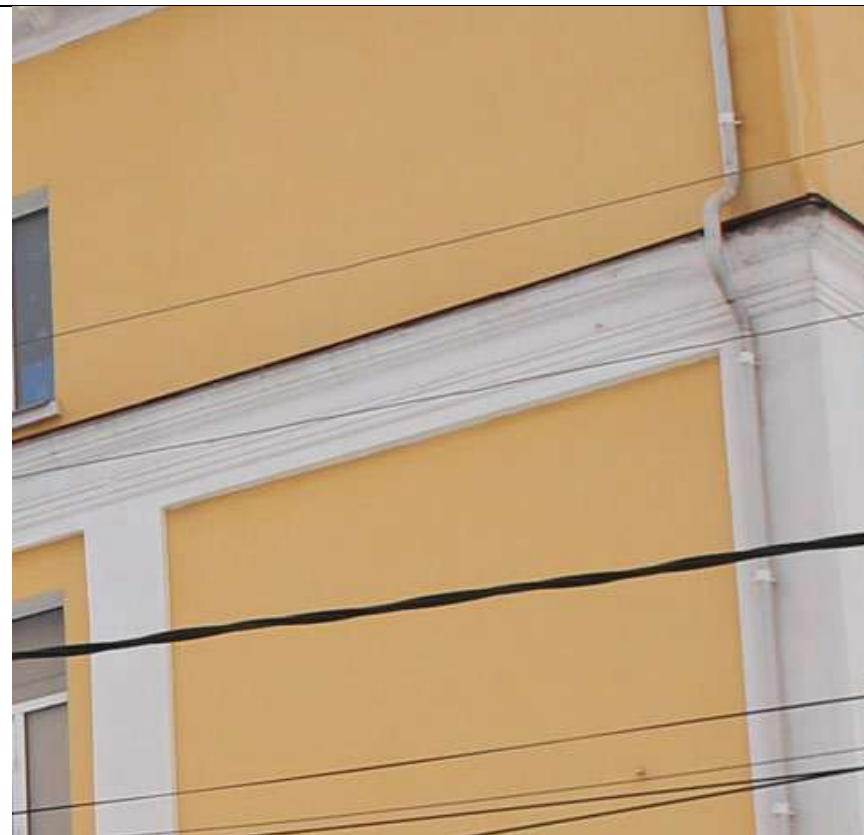
3.3.9

– межэтажный ступенчатый карниз;

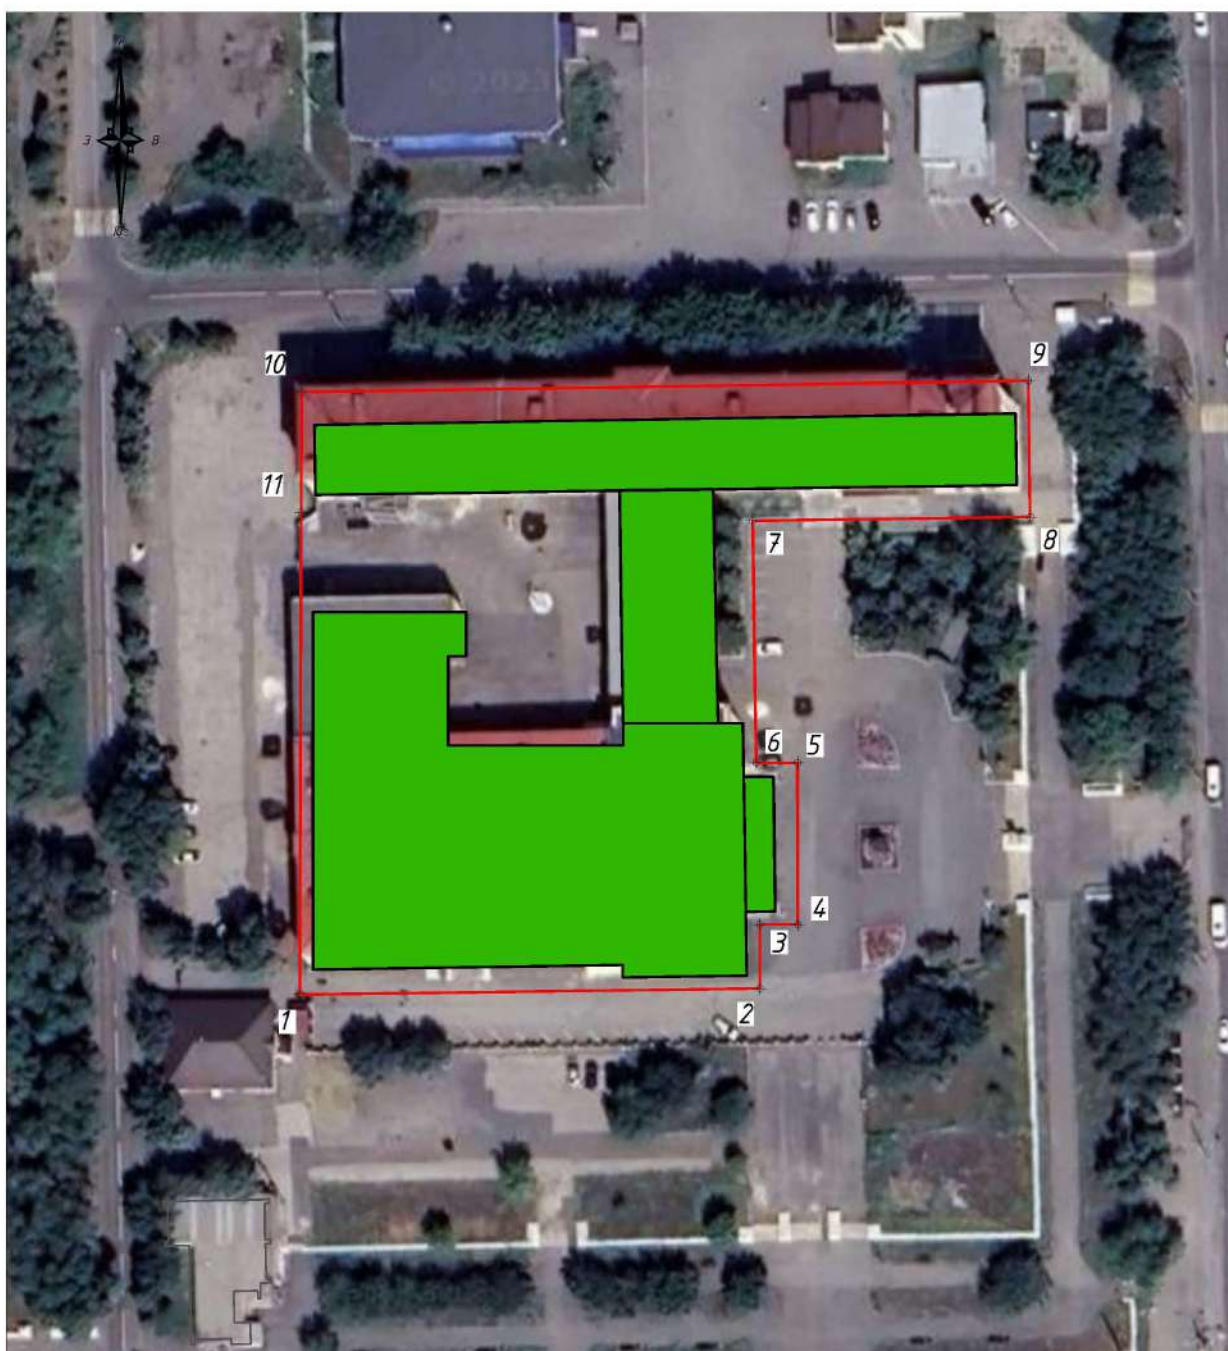
Масштаб 1:1000

Границы территории устанавливаются на фактическое местоположение объекта культурного наследия с учетом сведений из ЕГРН. Граница проходит по контуру благоустроенной площадки вокруг объекта культурного наследия.
