**АКТ**  
**государственной историко-культурной экспертизы**

**выявленного объекта культурного наследия в целях обоснования  
целесообразности включения такого объекта в единый государственный  
реестр объектов культурного наследия (памятников истории и  
культуры) народов Российской Федерации**

**«Лавка», расположенного по адресу: г. Челябинск, ул. Свободы, 8а**

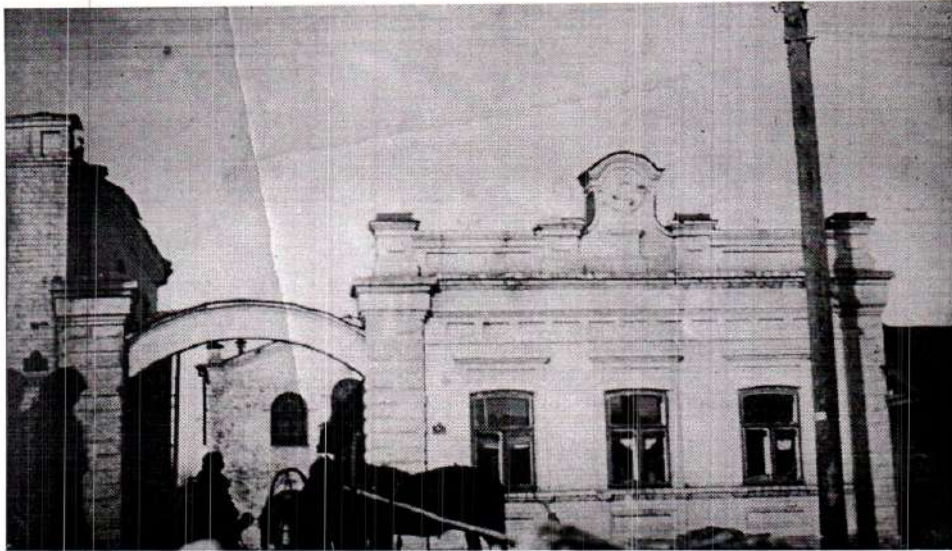
Фасад здания с улицы. 1920-е гг.  
Фотография из фондов Государственного исторического музея Южного Урала

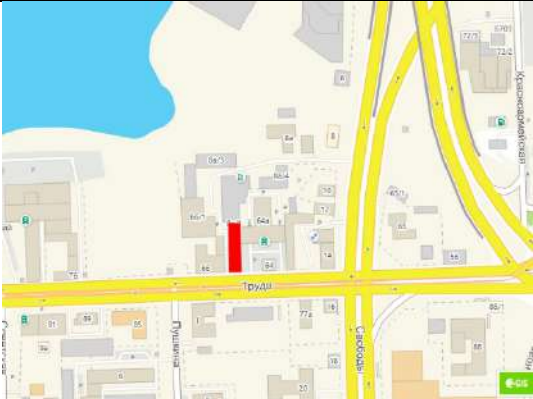
№ п/п	Видовая принадлежность предмета охраны	Предмет охраны	Фотофиксация
Описание особенностей объекта культурного наследия по адресу: г. Челябинск, ул. Свободы, д. 8 а			
1.	Объемно-пространственное решение расположения здания памятника в структуре города		
1.1	Градостроительный прием расположения здания-памятника: нежилого строения	Здание лавки расположено по красной линии ул. Труда в ряду линейной застройки через проездные ворота от объекта культурного наследия «Городская дума»

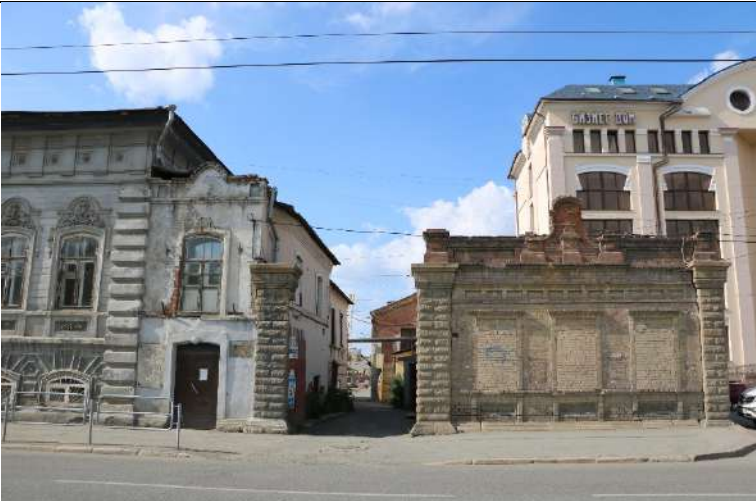
2.	Функциональное назначение здания-памятника	Существующее назначение здания-памятника: здание для размещения учреждений и предприятий

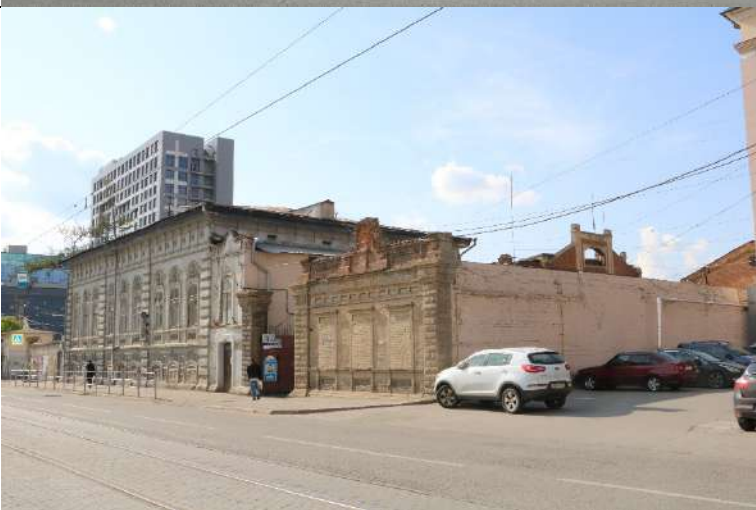
3.	Объемно-планировочное решение здания-памятника	Одноэтажное здание, выполненное из кирпича, развитое вглубь квартала

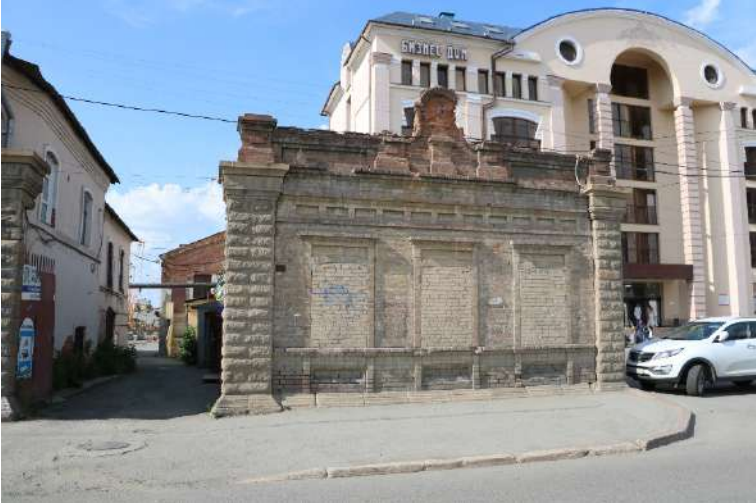
6.1	Общее архитектурное решение южного фасада	<ul style="list-style-type: none"> <li>- угловые пилястры с облицовкой гранитным рустом с базами с профилированными тягами, капителями с упрощенным вариантом дорического ордера, завершающиеся парапетными столбиками крыши с одиночной филенкой на лицевых частях, профилированным завершением;</li> <li>- профилированные тяги нижней грани фасада;</li> <li>- наличники оконных проемов, объединенные с лаконичными сандриками, формирующими нишки сложной конфигурации, с декором подоконным карнизом, пилястрами, продолжающими оси наличников оконных проемов, фланкирующими прямоугольные ниши с фасками в подоконном пространстве;</li> <li>- антаблемент в створе пилястр: архитрав, выполненный в один кирпич, фриз с часто расположенными прямоугольными нишками, венчающий карниз;</li> </ul>

<ul style="list-style-type: none"><li>- аттик сложной конфигурации, члененный на три секции парапетными столбиками, отделяющими прямоугольные боковые фрагменты аттика от центрального в виде замочной скважины;</li><li>- декор аттика: боковые фрагменты с прямоугольными ступенчатыми нишами, центральная часть с пилястрой в центре и круглым элементом декора, декором внешней грани тычковым рядом кирпича, профилированным карнизом полукруглой центральной части с плечиками.</li></ul>	
--	--	---	--
