АКТ
государственной историко-культурной экспертизы
выявленного объекта культурного наследия в целях обоснования целесообразности
включения такого объекта в единый государственный реестр объектов культурного
наследия (памятников истории и культуры) народов Российской Федерации
«Церковь» расположенного по адресу: Аргаяшский муниципальный район, Кузнецкое
с., Ленина ул., 48

Челябинская область, с. Кузнецкое

2023 г.

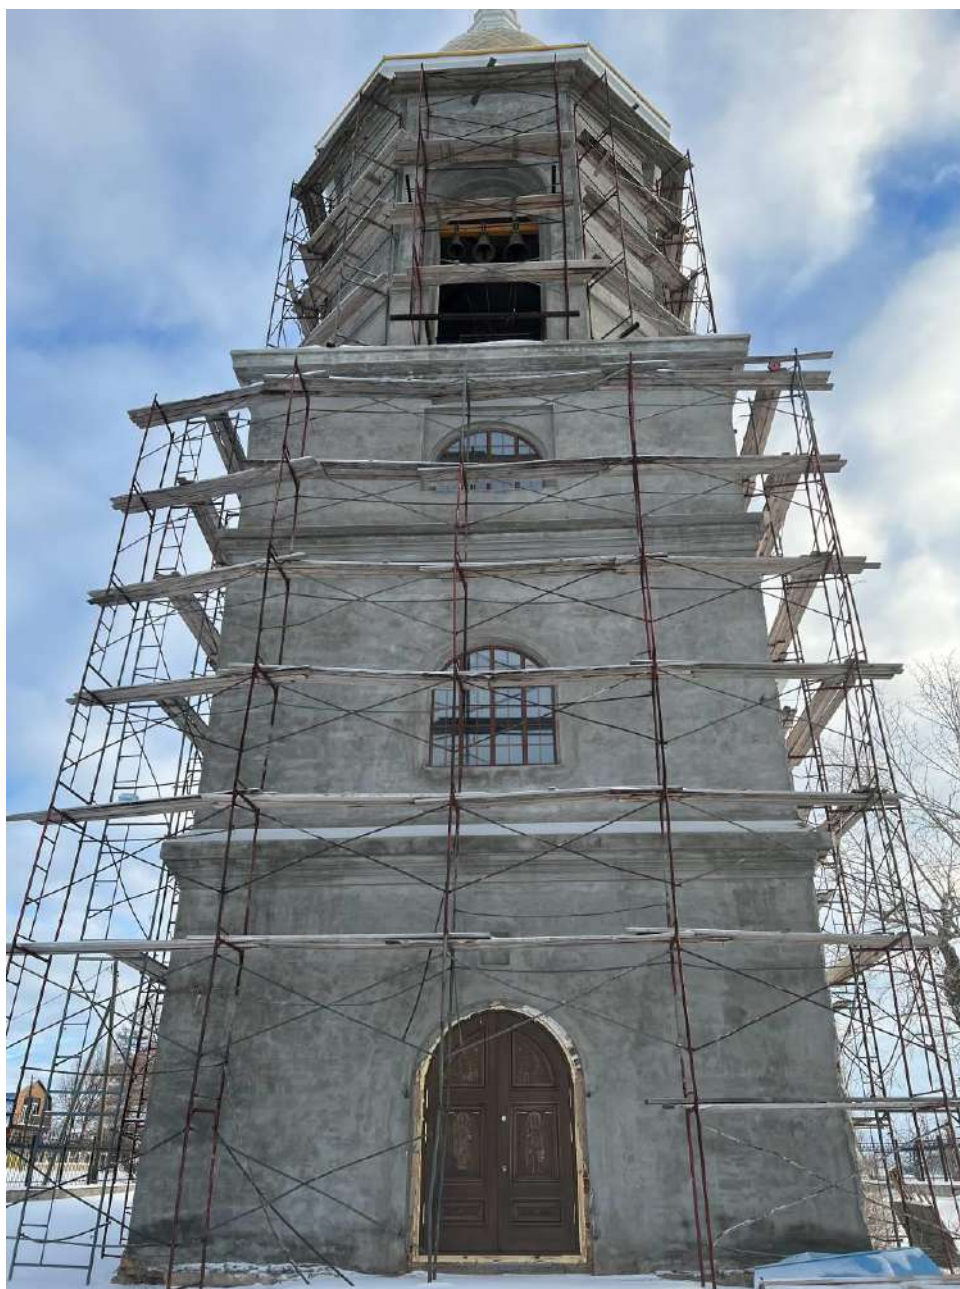
Фото 1. Выявленный объект культурного наследия «Церковь», расположенный по адресу: Аргаяшский муниципальный район, Кузнецкое с., Ленина ул., 44

Колокольня четырехъярусная, представляет собой композицию «восьмерик на четверике». В первых трех ярусах – в четверике – выполнены дверные и оконные проемы прямоугольной конфигурации с полуциркульным завершением. Восьмерик – четвёртый ярус – прорезан по сторонам света сквозными проемами с полуциркульным завершением. Колокольня завершена куполом с главкой. Ярусы отделены ступенчатыми карнизами.

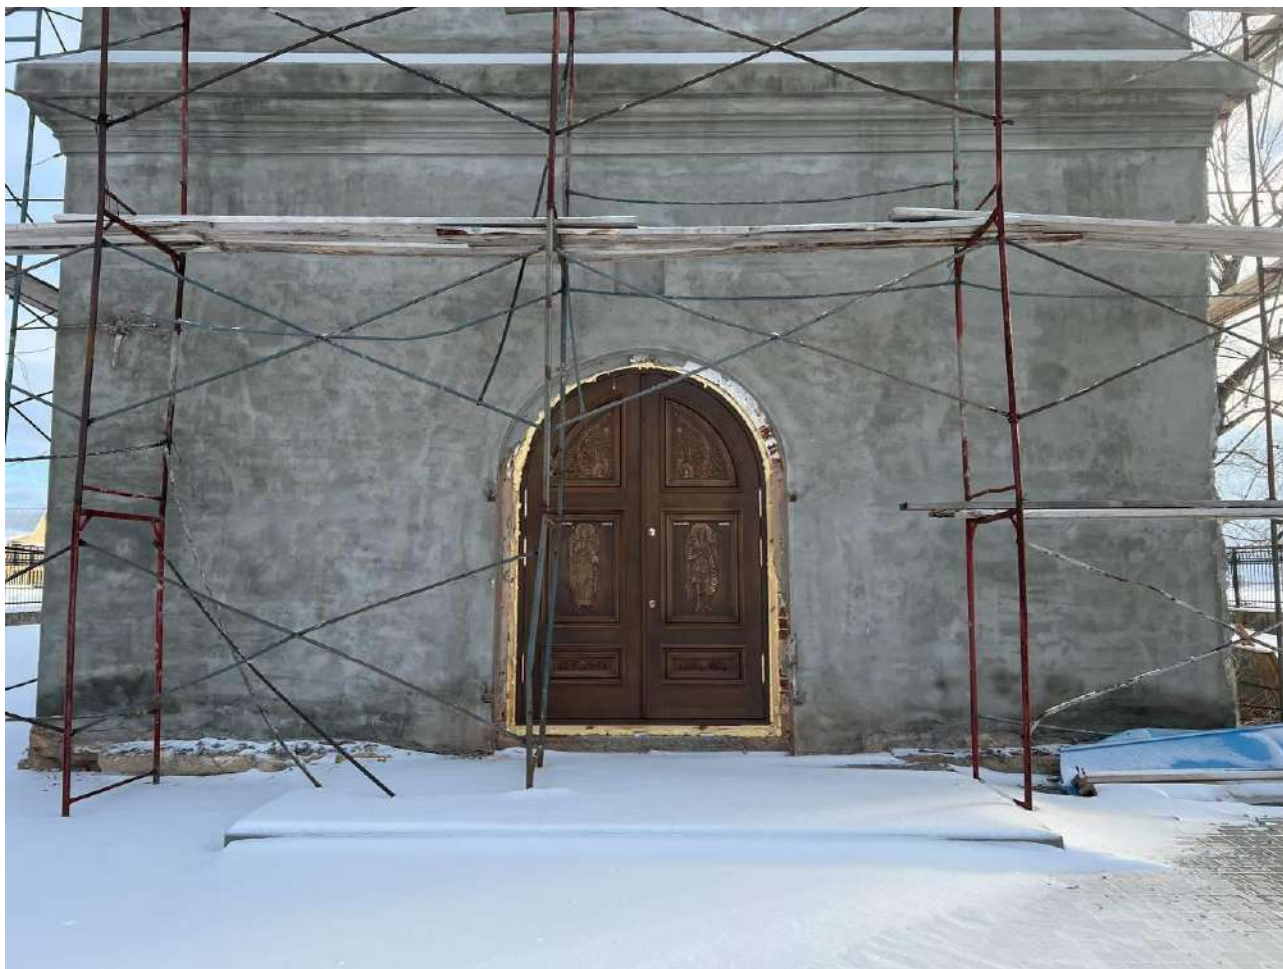
Фото 2. Выявленный объект культурного наследия «Церковь», расположенный по адресу: Аргаяшский муниципальный район, Кузнецкое с., Ленина ул., 44.

Колокольня четырехъярусная, представляет собой композицию «восьмерик на четверике». В первых трех ярусах – в четверике – выполнены дверные и оконные проемы прямоугольной конфигурации с полуциркульным завершением. Восьмерик – четвёртый ярус – прорезан по сторонам света сквозными проемами с полуциркульным завершением. Колокольня завершена куполом с главкой. Ярусы отделены ступенчатыми карнизами.

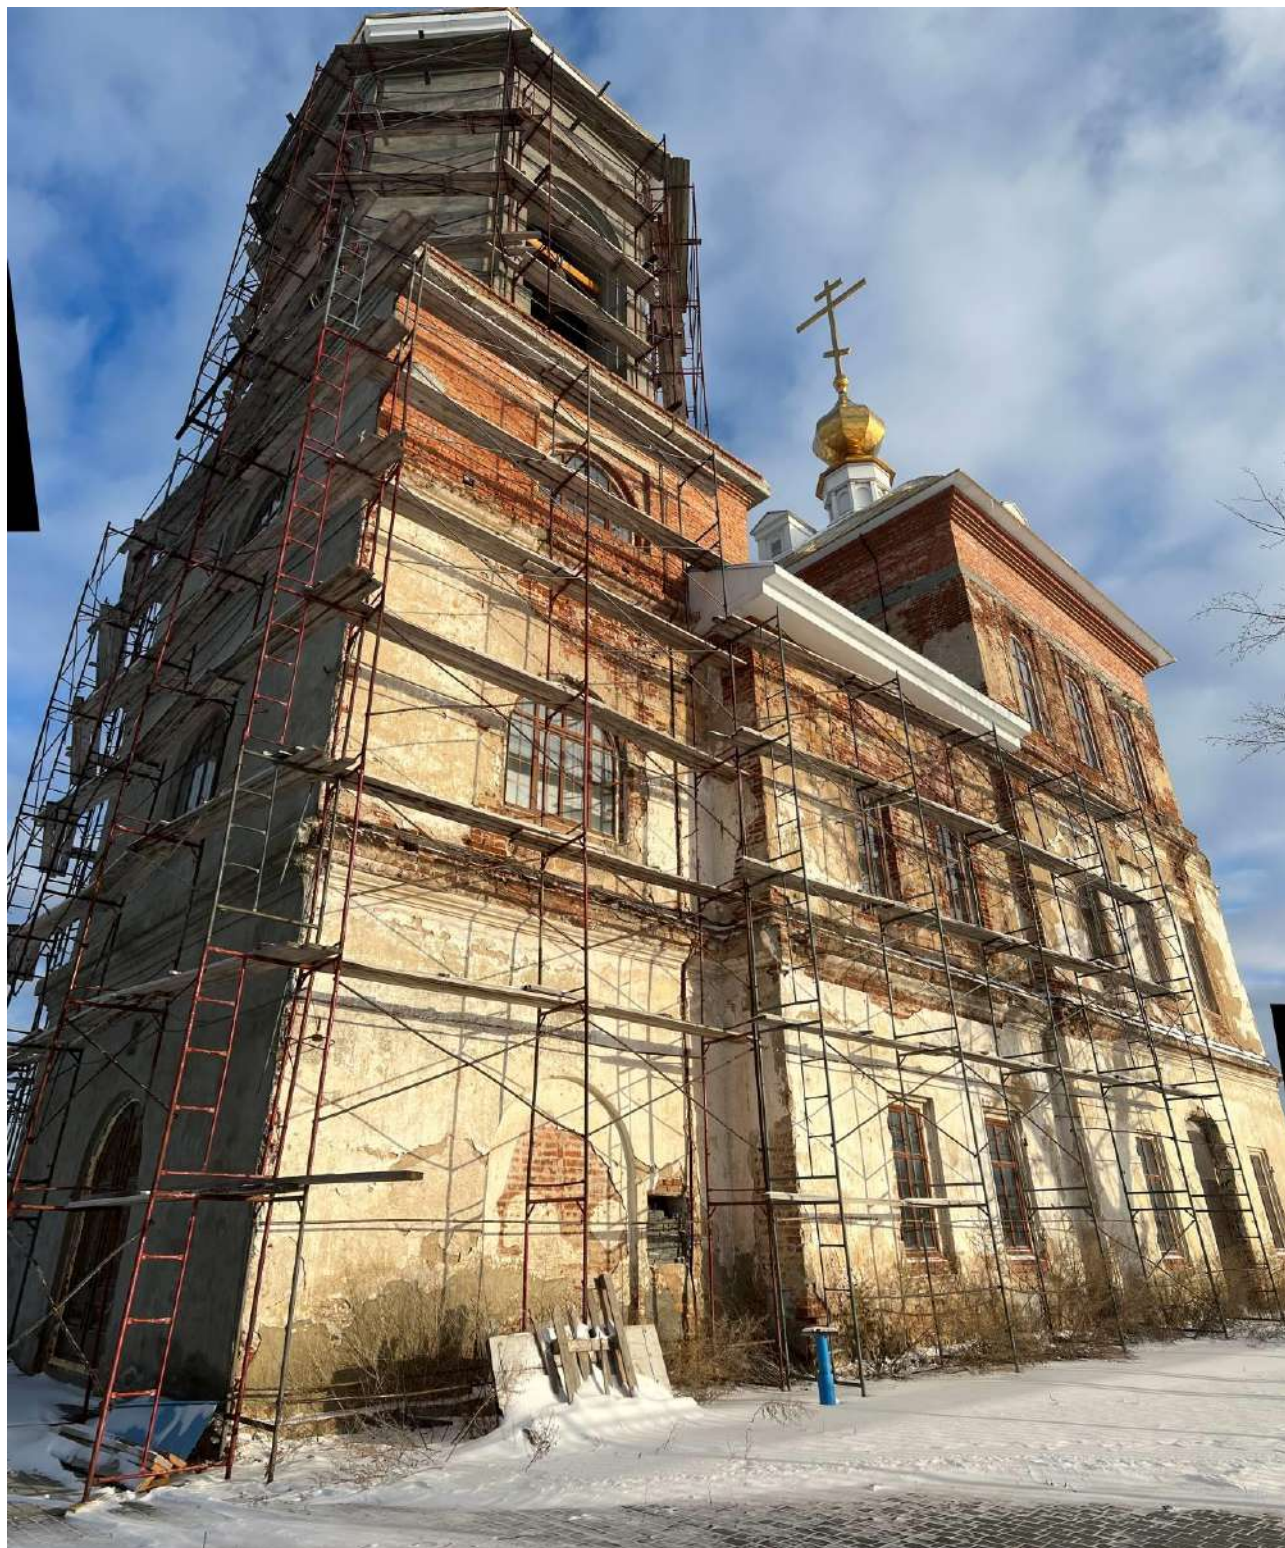
Фото 3. Выявленный объект культурного наследия «Церковь», расположенный по адресу: Аргаяшский муниципальный район, Кузнецкое с., Ленина ул., 44.

Храм «кораблем» с выстроенными по одной оси (запад-восток) помещениями – колокольней, трапезной, храмовым четвериком и алтарной апсидой.

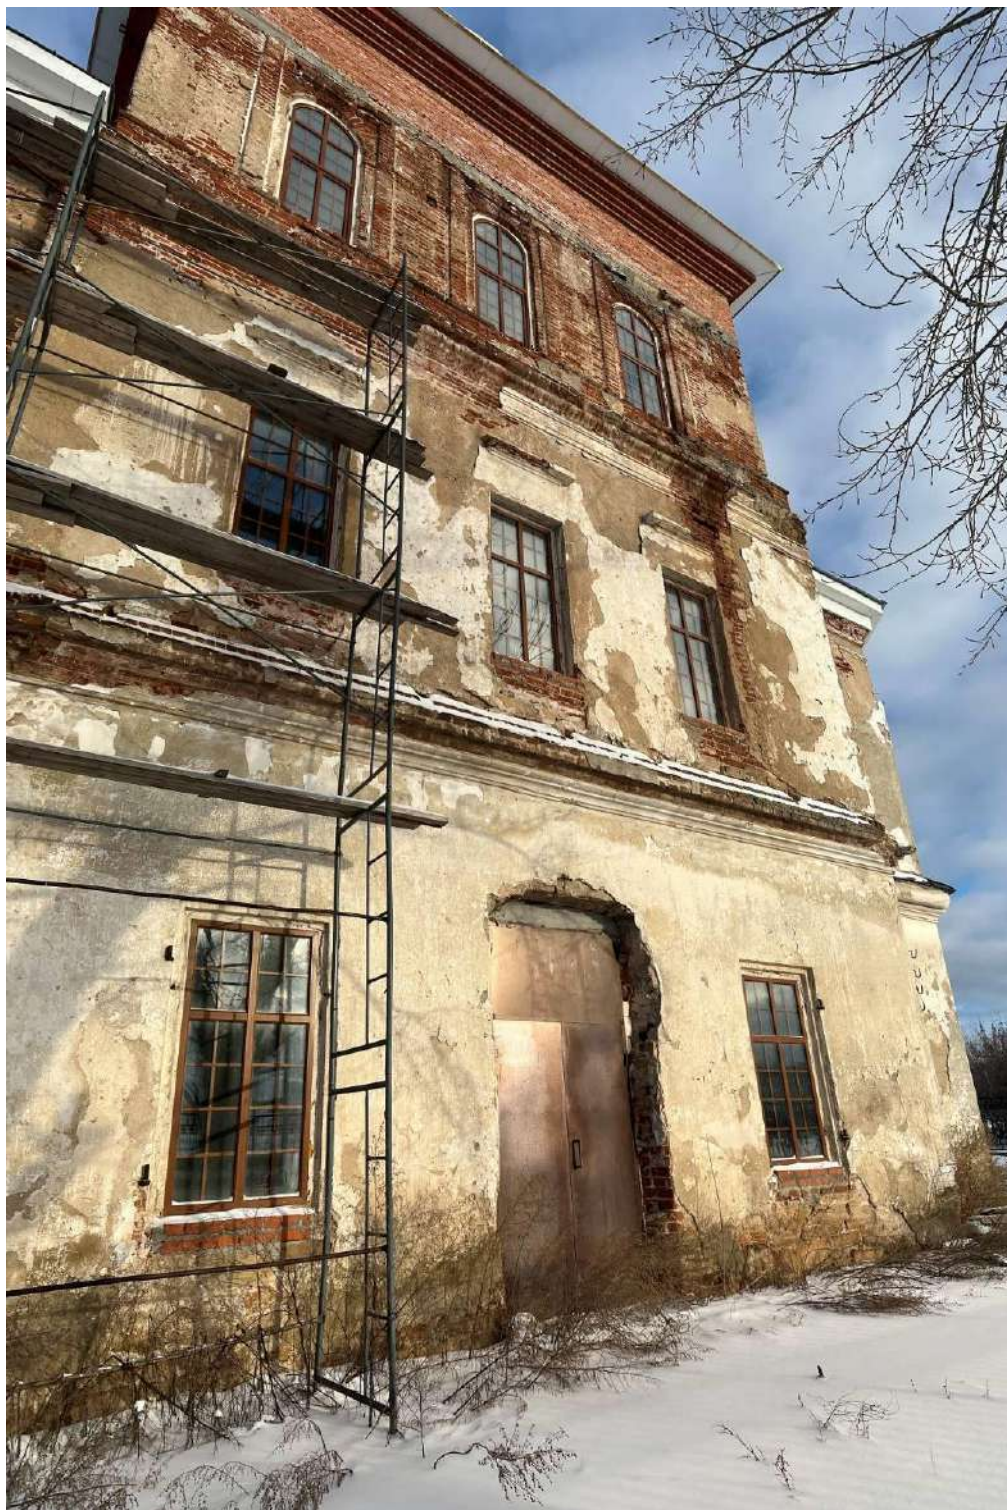
Фото 4. Выявленный объект культурного наследия «Церковь», расположенный по адресу: Аргаяшский муниципальный район, Кузнецкое с., Ленина ул., 44.

Храмовый четверик выстроен в 3 уровня и решен в 3 оси: в первом уровне по центру северного и южного фасадов помещены дверные проемы, по бокам от которых находятся по одному оконному проему.

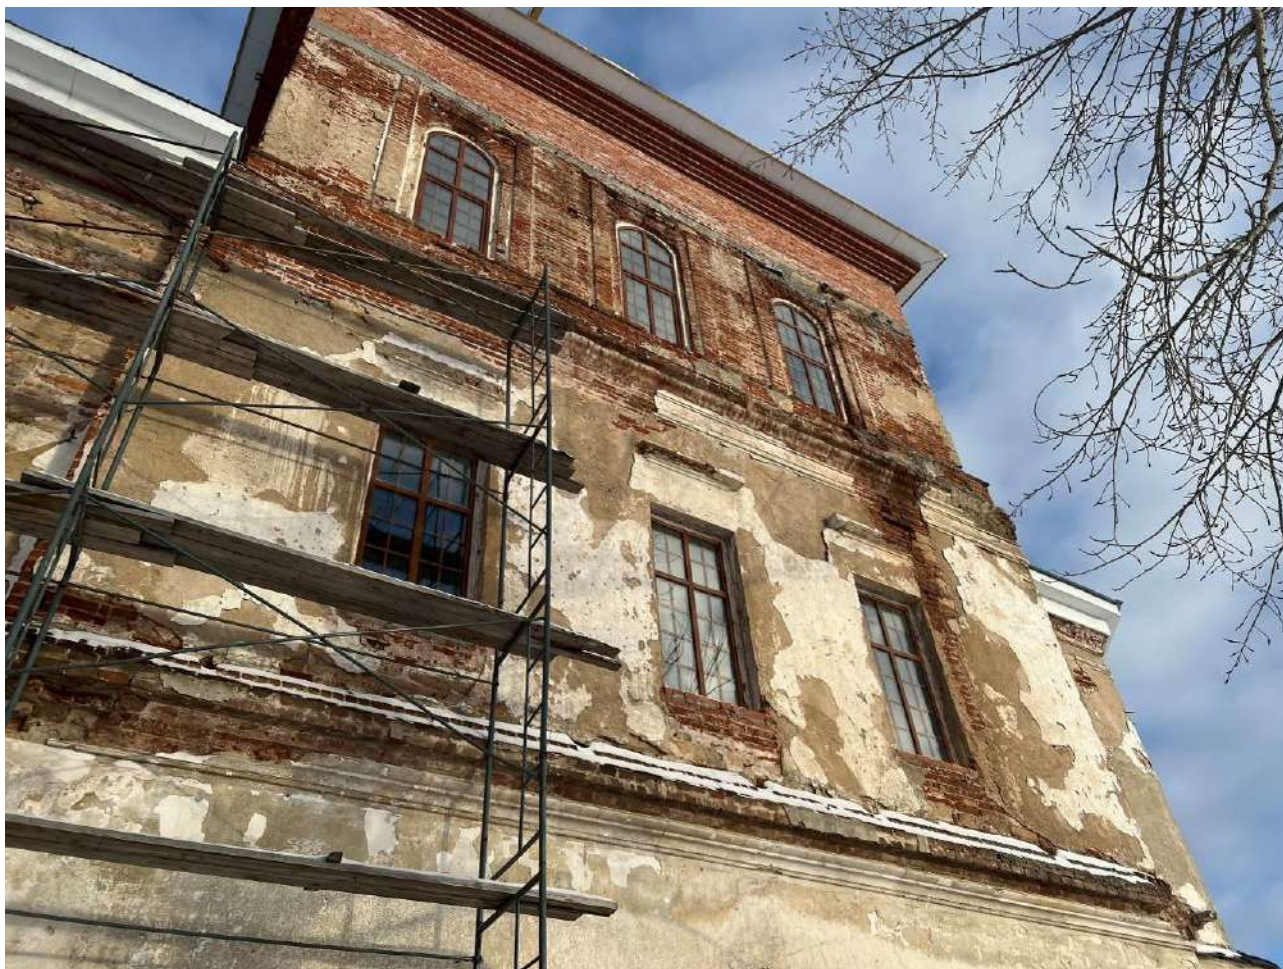
Фото 5. Выявленный объект культурного наследия «Церковь», расположенный по адресу: Аргаяшский муниципальный район, Кузнецкое с., Ленина ул., 44.

Храмовый четверик выстроен в 3 уровня и решен в 3 оси: В первом и втором ярусе проемы прямоугольной конфигурации, в третьем ярусе - прямоугольной конфигурации с полуциркульным завершением. Ярусы отделены ступенчатыми карнизами. Над оконными проемами второго яруса сохранились линейные профилированные сандрики-полочки.

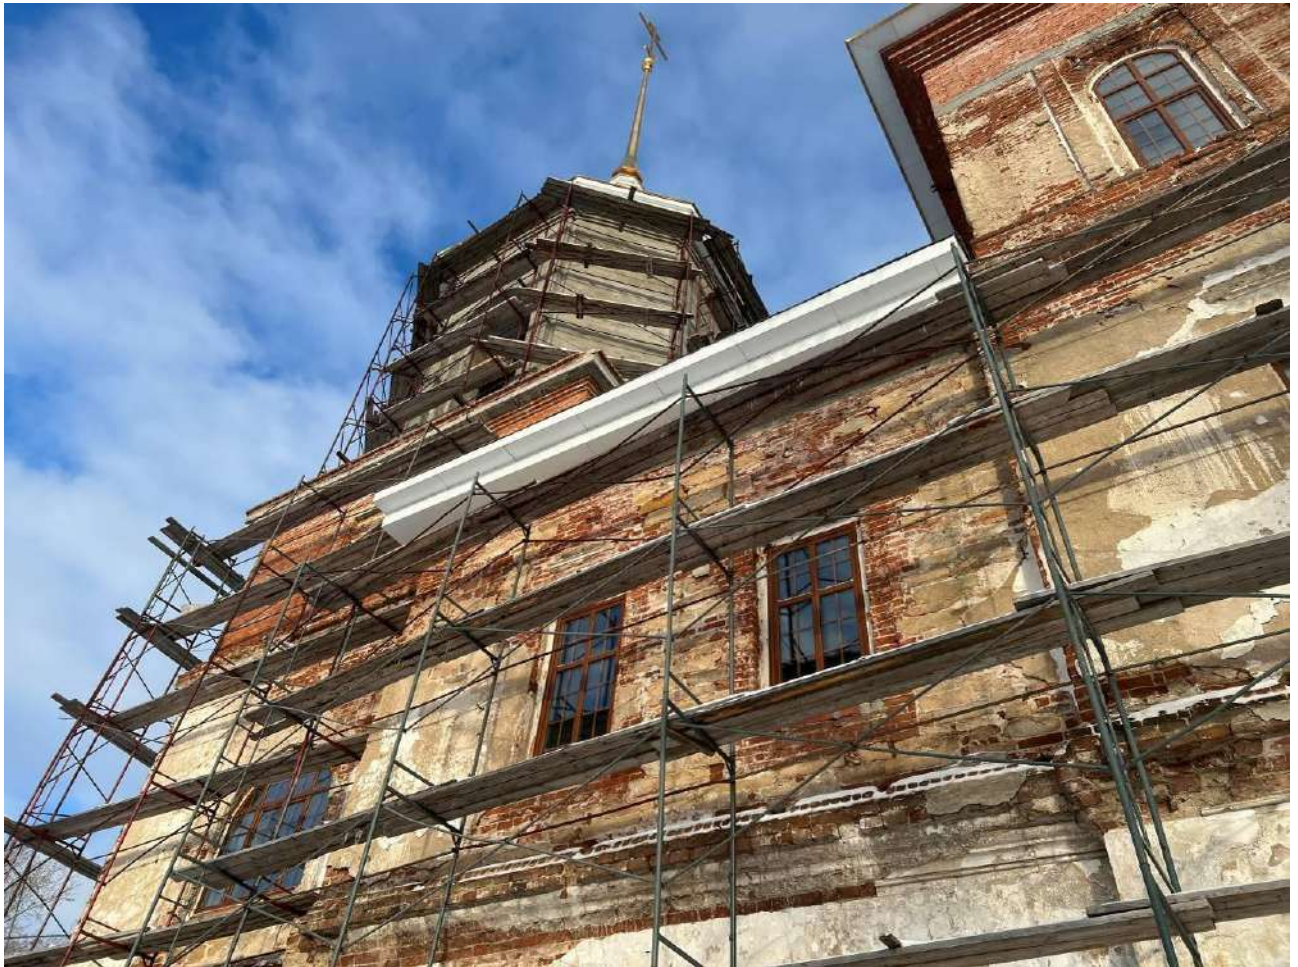
Фото 6. Выявленный объект культурного наследия «Церковь», расположенный по адресу: Аргаяшский муниципальный район, Кузнецкое с., Ленина ул., 44.

Трапезная выполнена в два яруса, решена на северном и южном фасаде в 2 оси. Ярусы отделены ступенчатыми карнизами.

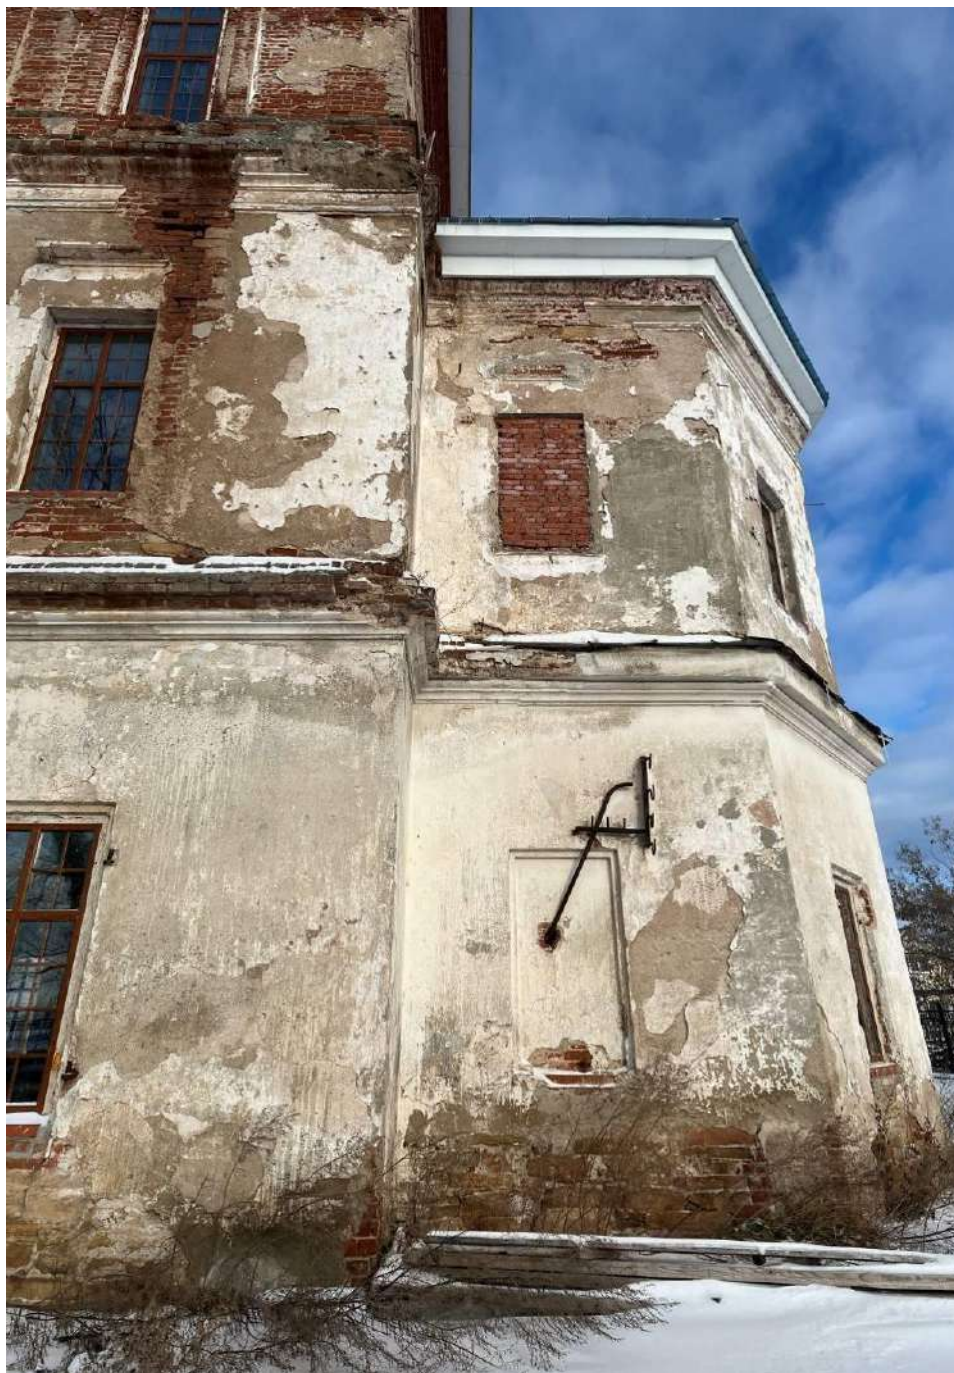
Фото 7. Выявленный объект культурного наследия «Церковь», расположенный по адресу: Аргаяшский муниципальный район, Кузнецкое с., Ленина ул., 44.

Алтарная апсида пятиугольной в плане конфигурации, решена в 2 яруса, на севере и юге оконные проемы глухие, на востоке и в диагональных стенах – световые прямоугольной конфигурации. Ярусы отделены ступенчатыми карнизами.

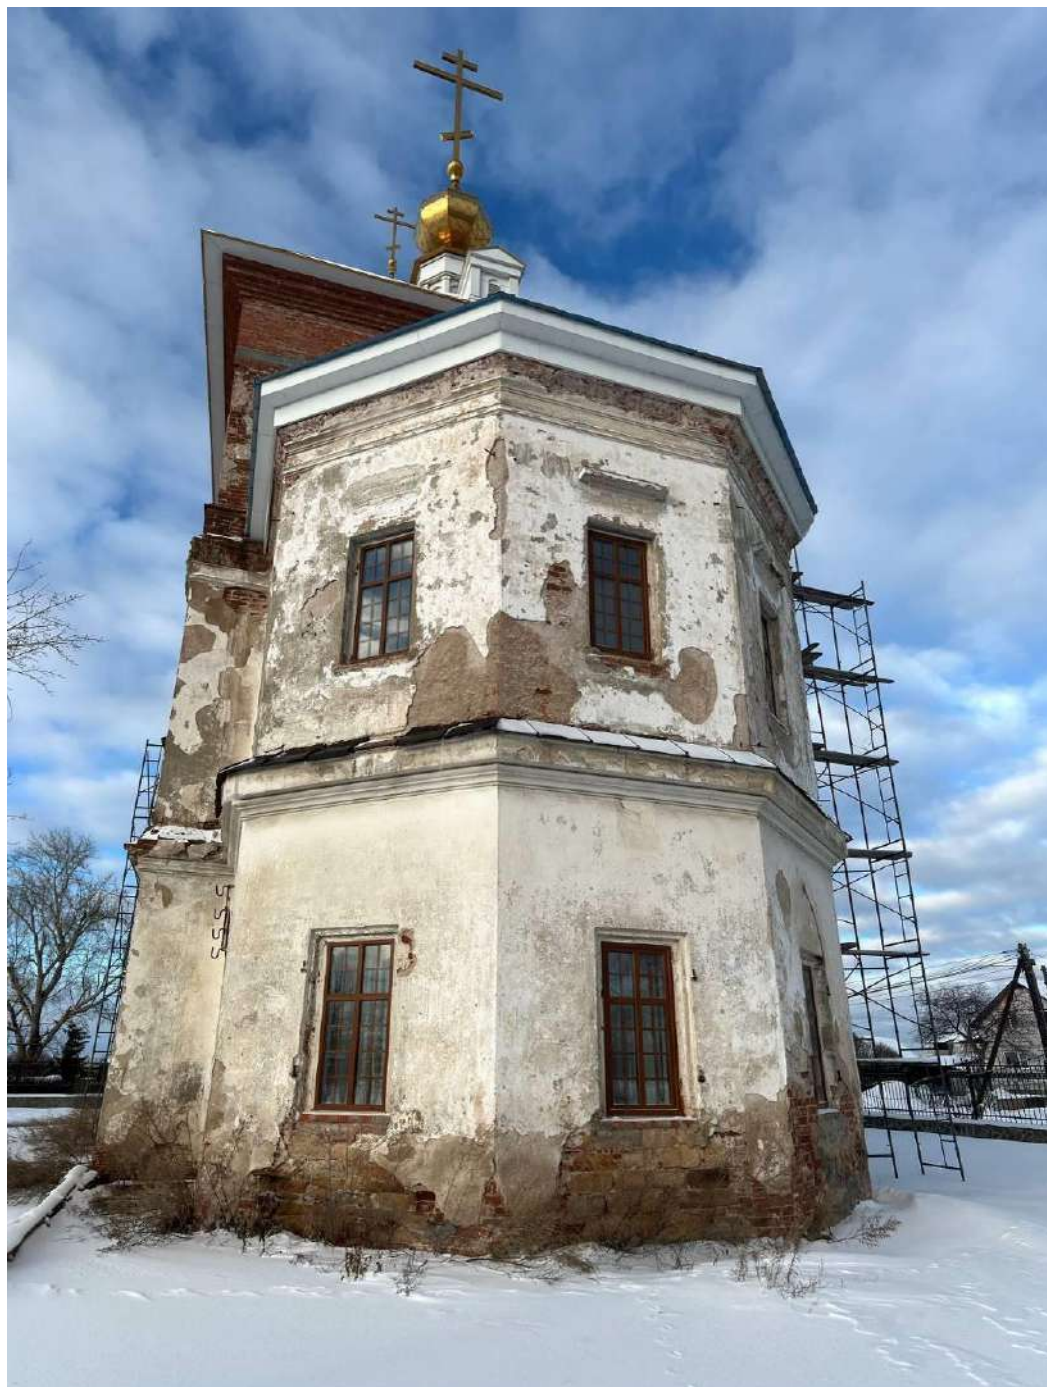
Фото 8. Выявленный объект культурного наследия «Церковь», расположенный по адресу: Аргаяшский муниципальный район, Кузнецкое с., Ленина ул., 44.

Алтарная апсида пятиугольной в плане конфигурации, решена в 2 яруса, на севере и юге оконные проемы глухие, на востоке и в диагональных стенах – световые прямоугольной конфигурации. Ярусы отделены ступенчатыми карнизами.

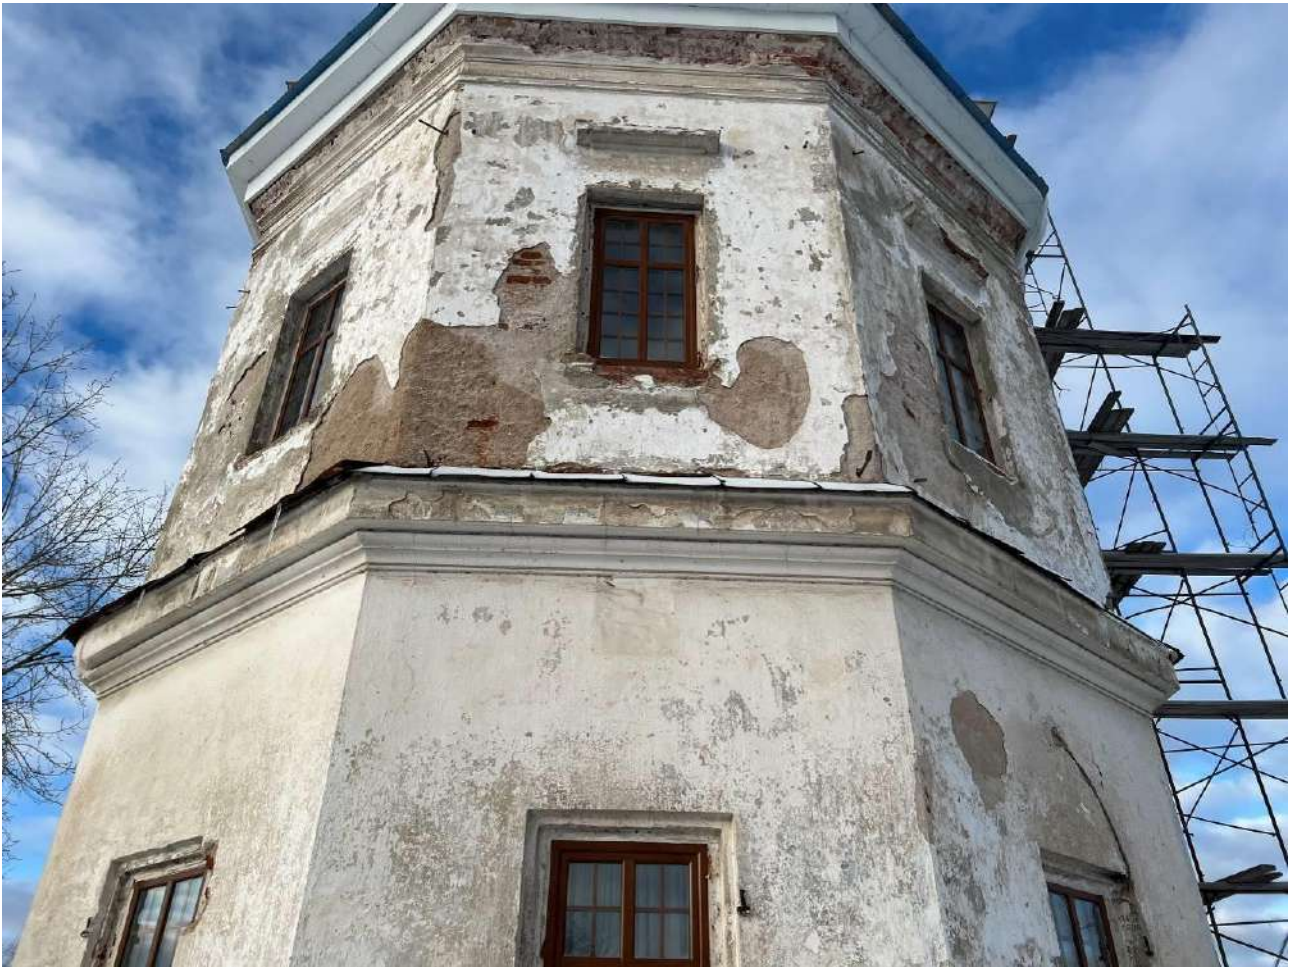
Фото 9. Выявленный объект культурного наследия «Церковь», расположенный по адресу: Аргаяшский муниципальный район, Кузнецкое с., Ленина ул., 44.

Алтарная апсида пятиугольной в плане конфигурации, решена в 2 яруса, на севере и юге оконные проемы глухие, на востоке и в диагональных стенах – световые прямоугольной конфигурации. Ярусы отделены ступенчатыми карнизами.

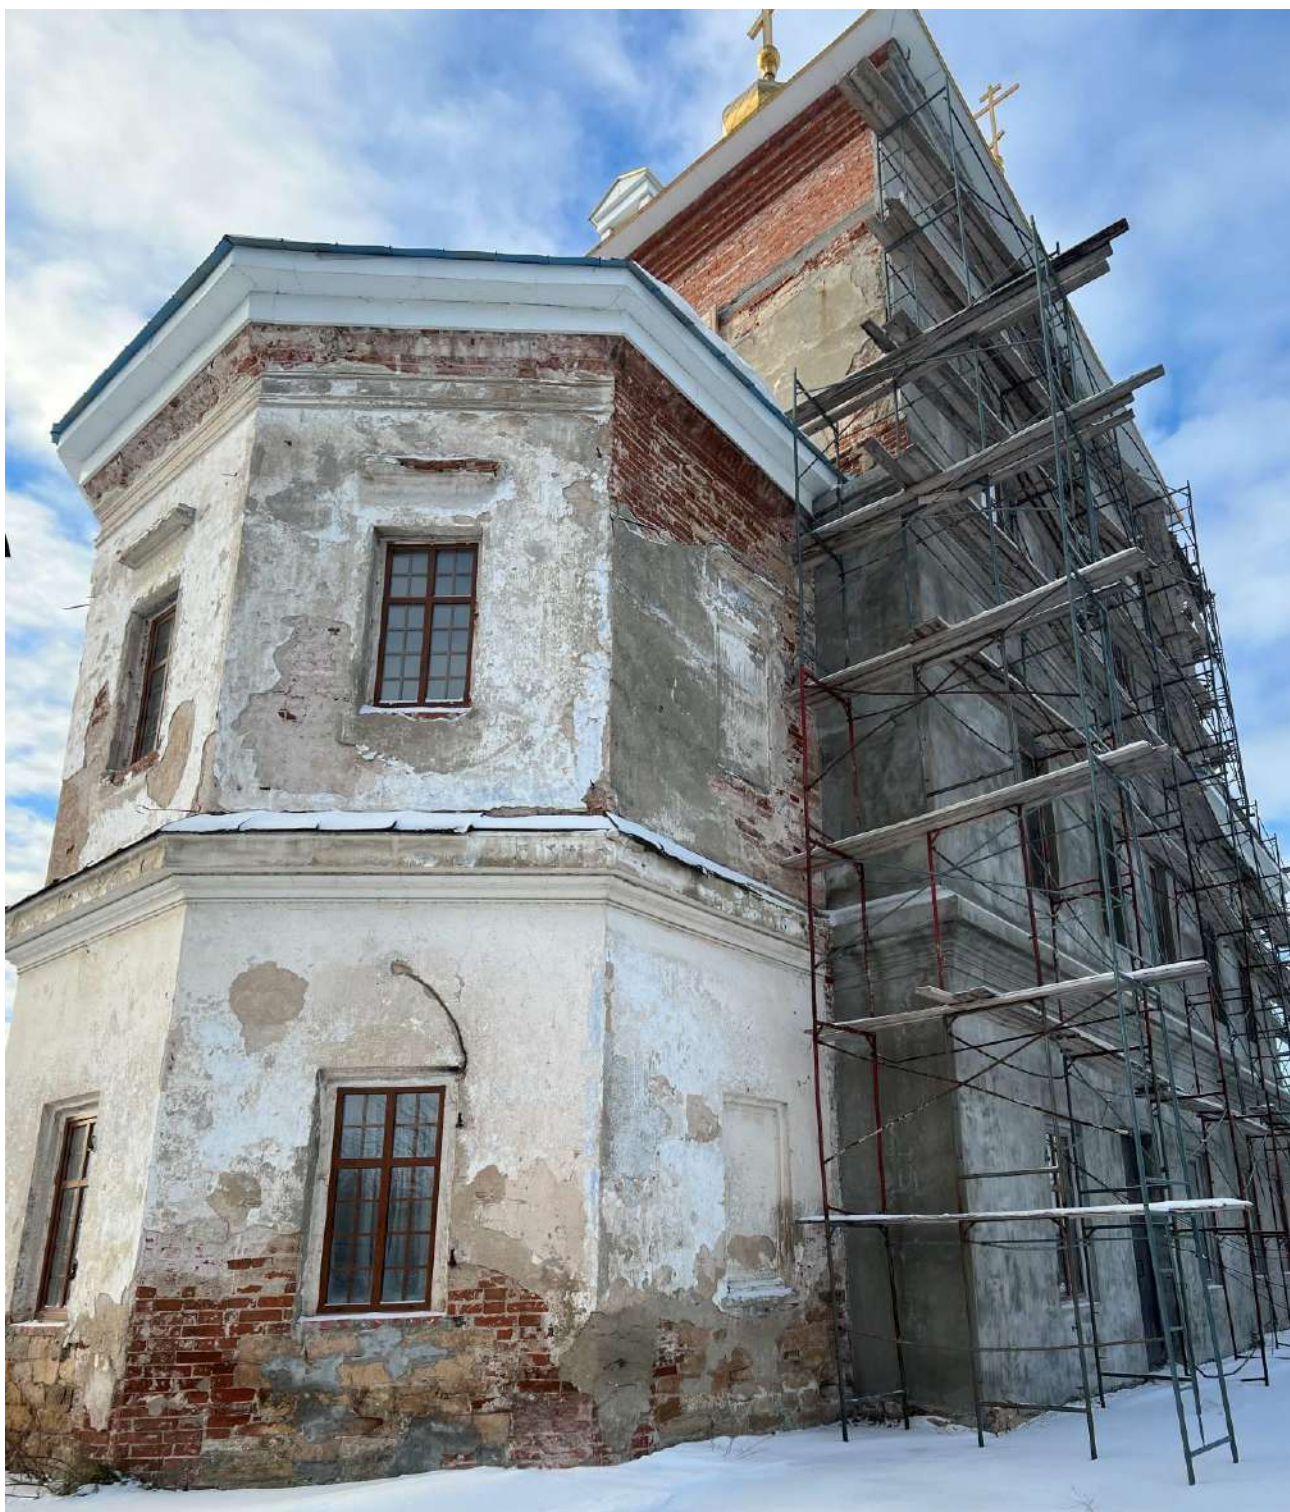
Фото 10. Выявленный объект культурного наследия «Церковь», расположенный по адресу: Аргаяшский муниципальный район, Кузнецкое с., Ленина ул., 44.

Алтарная апсида пятиугольной в плане конфигурации, решена в 2 яруса, на севере и юге оконные проемы глухие, на востоке и в диагональных стенах – световые прямоугольной конфигурации. Ярусы отделены ступенчатыми карнизами.

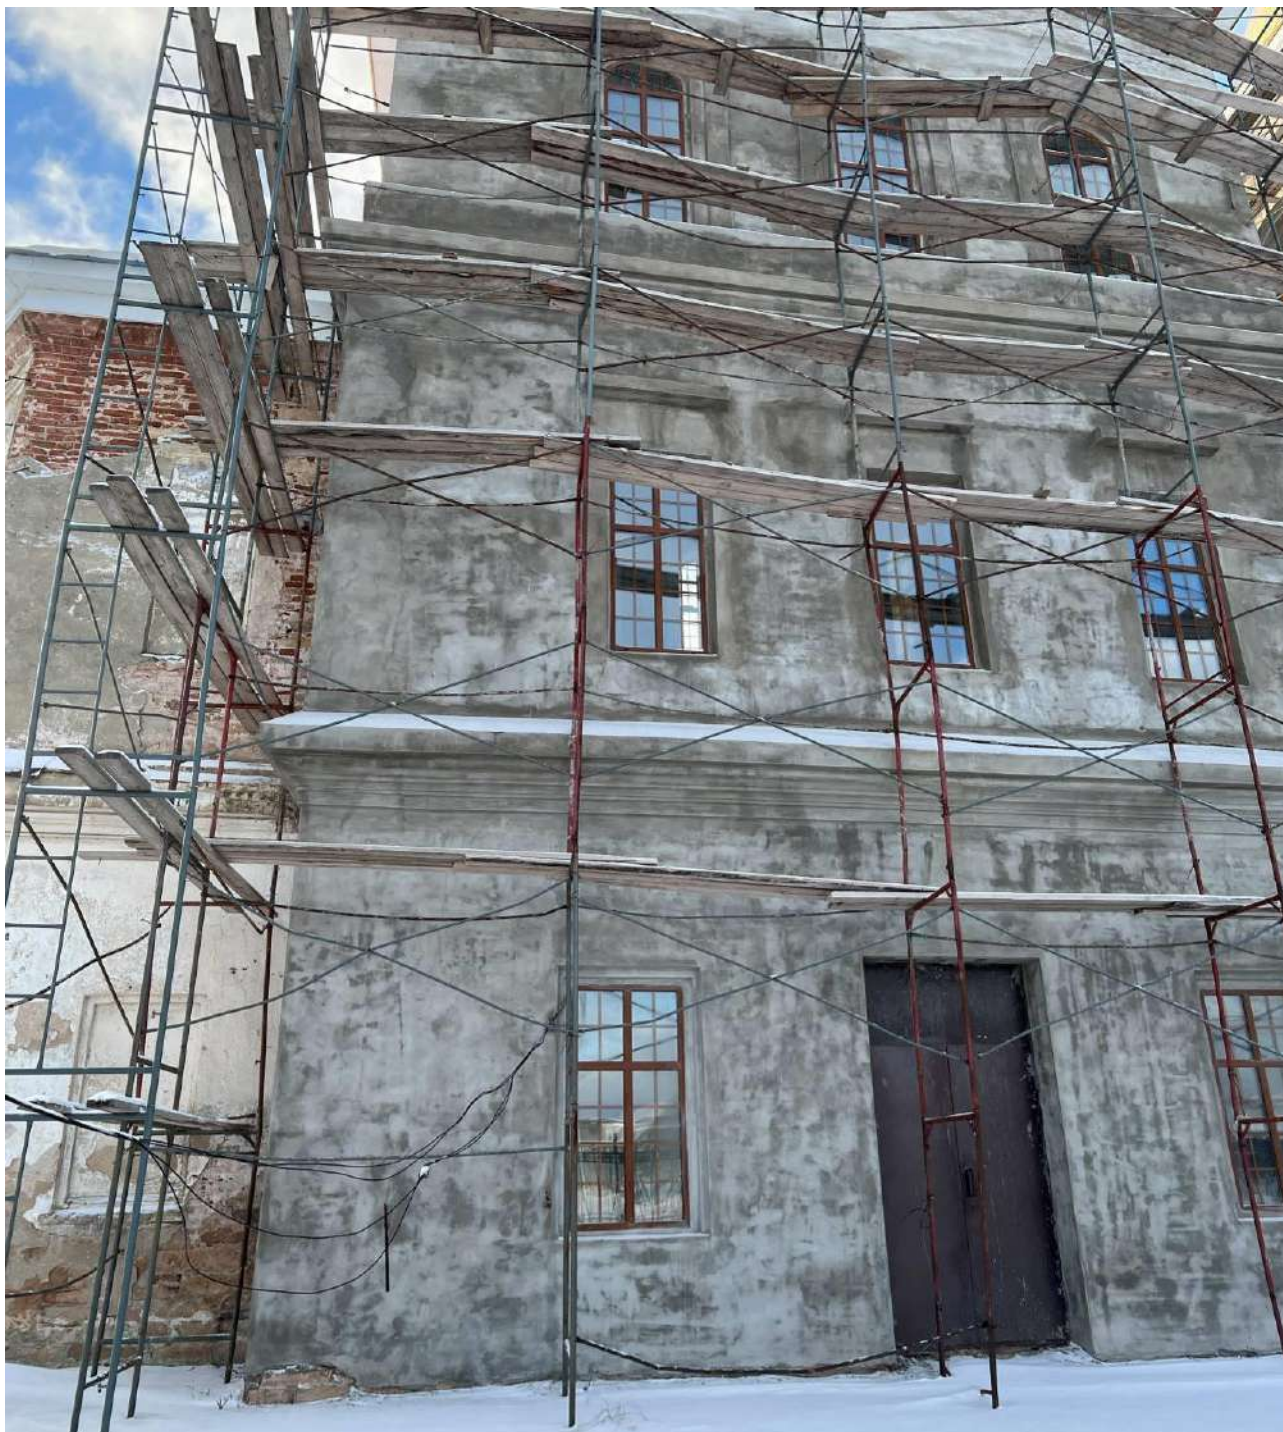
Фото 11. Выявленный объект культурного наследия «Церковь», расположенный по адресу: Аргаяшский муниципальный район, Кузнецкое с., Ленина ул., 44.

Храмовый четверик выстроен в 3 уровня и решен в 3 оси: в первом уровне по центру северного и южного фасадов помещены дверные проемы, по бокам от которых находятся по одному оконному проему.

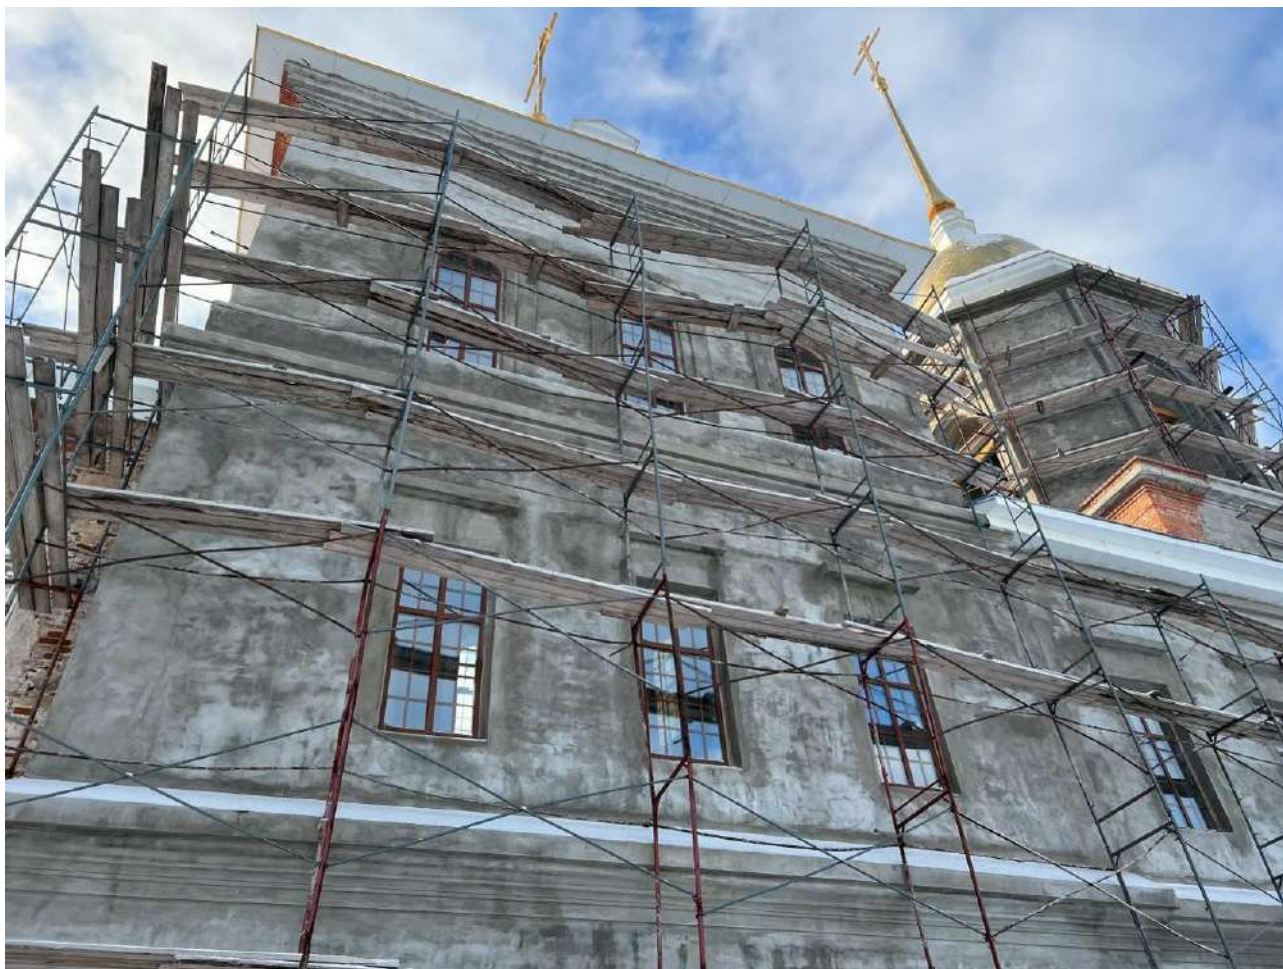
Фото 12. Выявленный объект культурного наследия «Церковь», расположенный по адресу: Аргаяшский муниципальный район, Кузнецкое с., Ленина ул., 44.

Храмовый четверик выстроен в 3 уровня и решен в 3 оси. В первом и втором ярусе проемы прямоугольной конфигурации, в третьем ярусе - прямоугольной конфигурации с полуциркульным завершением. Ярусы отделены ступенчатыми карнизами. Над оконными проемами второго яруса сохранились линейные профилированные сандрики-полочки.

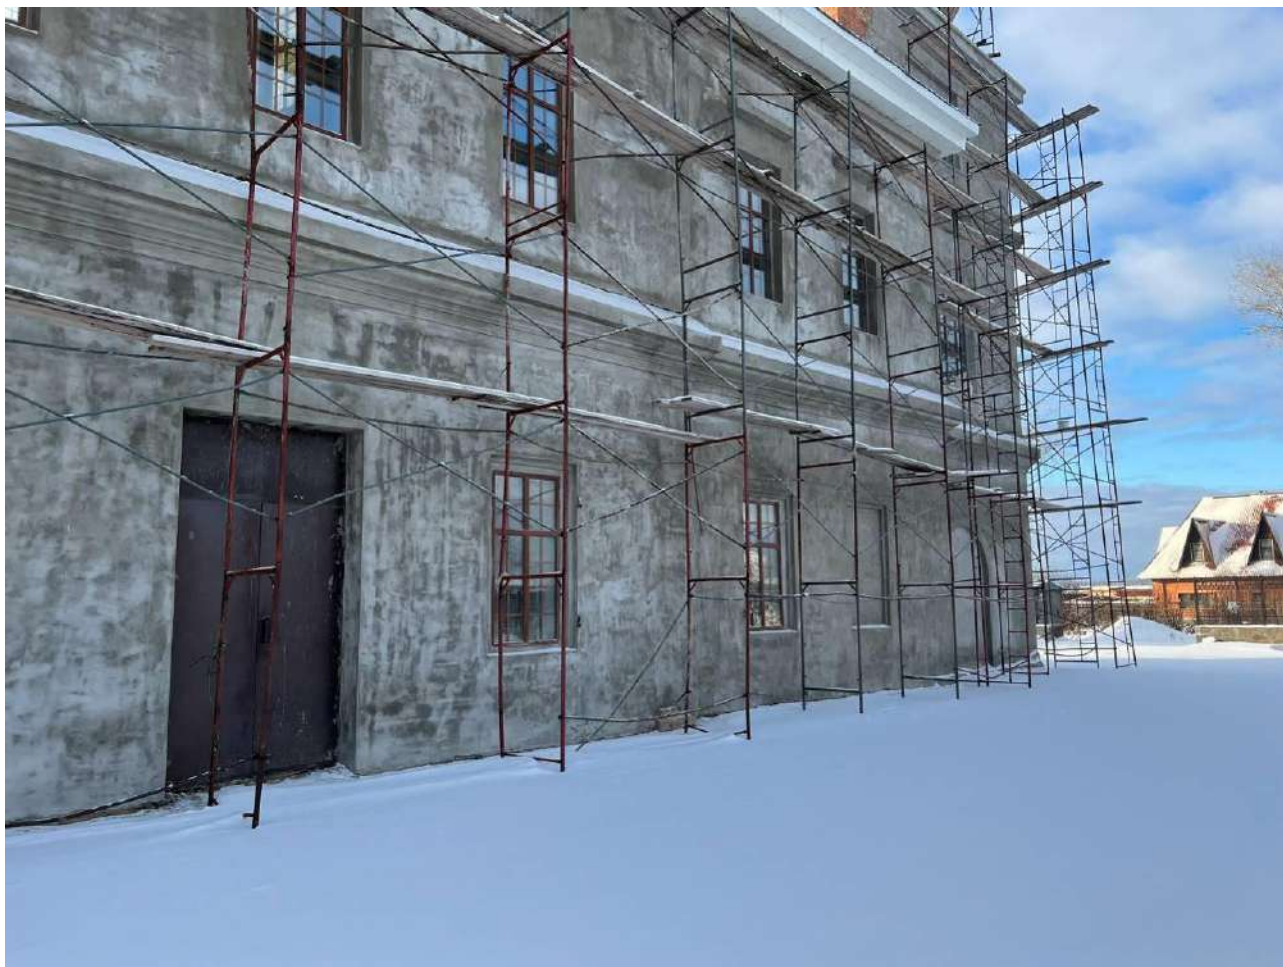
Фото 13. Выявленный объект культурного наследия «Церковь», расположенный по адресу: Аргаяшский муниципальный район, Кузнецкое с., Ленина ул., 44.

Храмовый четверик выстроен в 3 уровня и решен в 3 оси: в первом уровне по центру северного и южного фасадов помещены дверные проемы, по бокам от которых находятся по одному оконному проему.

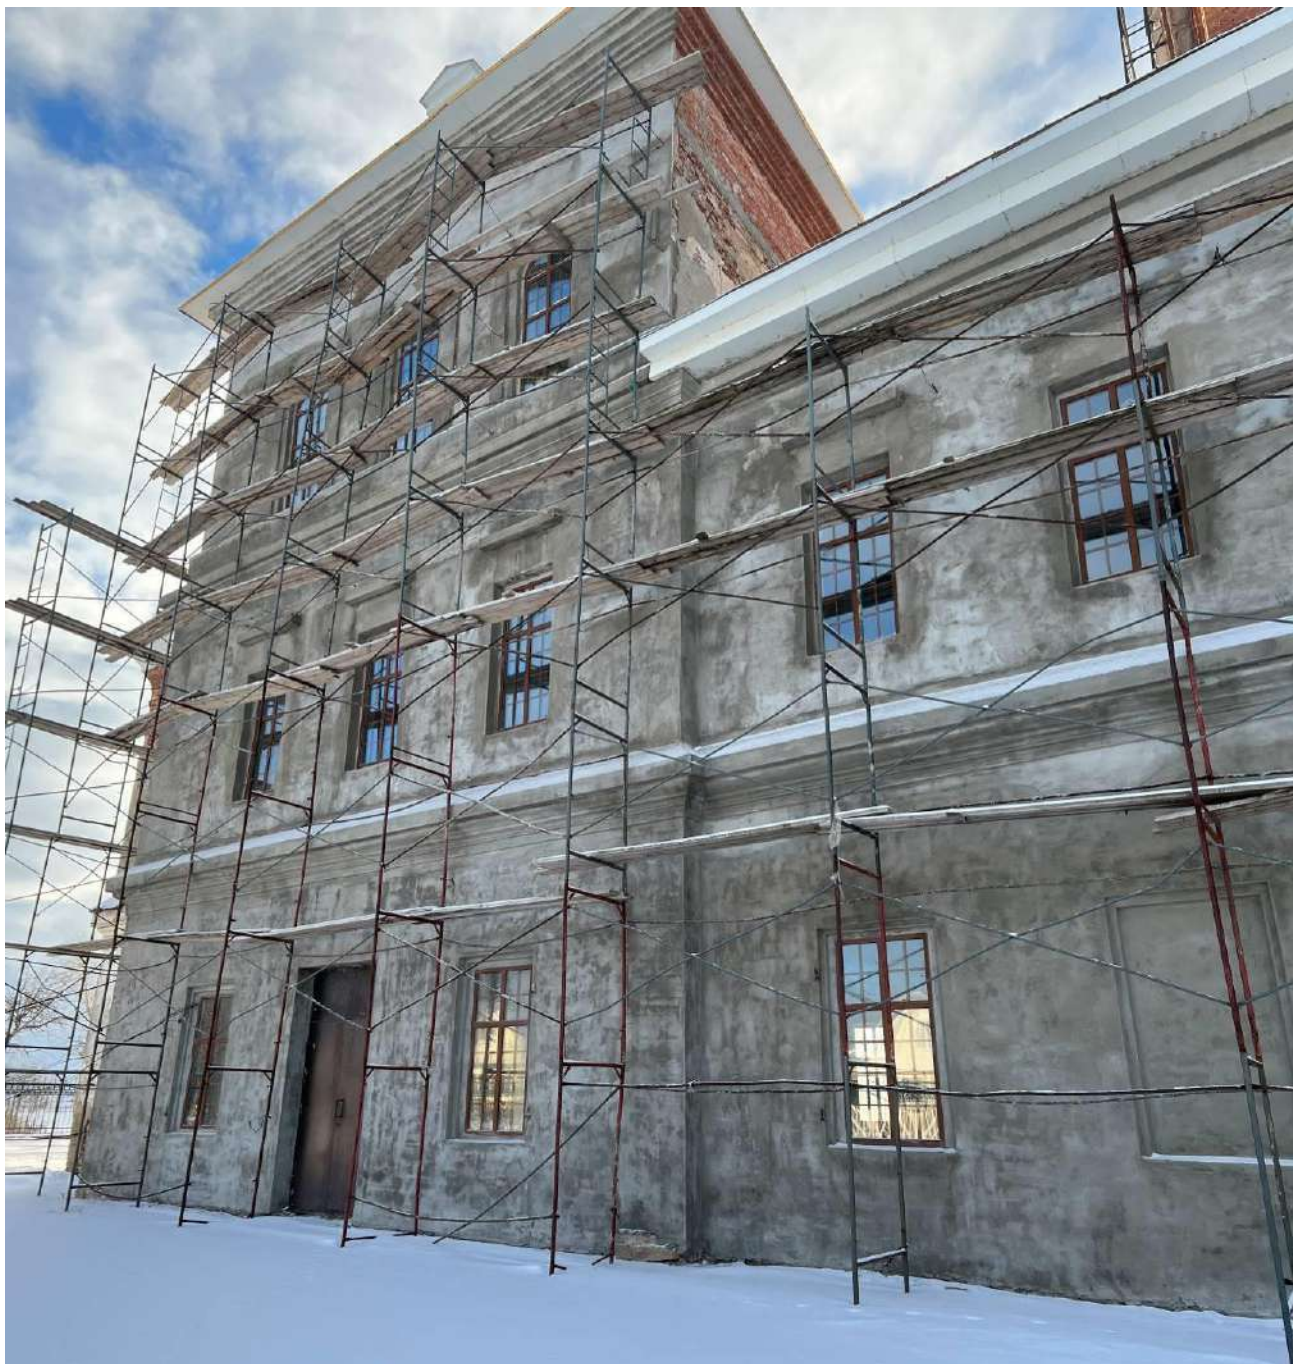
Фото 14. Выявленный объект культурного наследия «Церковь», расположенный по адресу: Аргаяшский муниципальный район, Кузнецкое с., Ленина ул., 44.

Храмовый четверик выстроен в 3 уровня и решен в 3 оси: в первом уровне помещены дверные проемы, по бокам от которых находятся по оконному проему. В первом и втором ярусе проемы прямоугольной конфигурации, в третьем ярусе - с полуциркульным завершением.
