АКТ
государственной историко-культурной экспертизы
выявленного объекта культурного наследия в целях обоснования целесообразности
включения такого объекта в единый государственный реестр объектов культурного
наследия (памятников истории и культуры) народов Российской Федерации
«Церковь» расположенного по адресу: Аргаяшский муниципальный район, Кузнецкое
с., Ленина ул., 48

Челябинская область, с. Кузнецкое

2023 г.

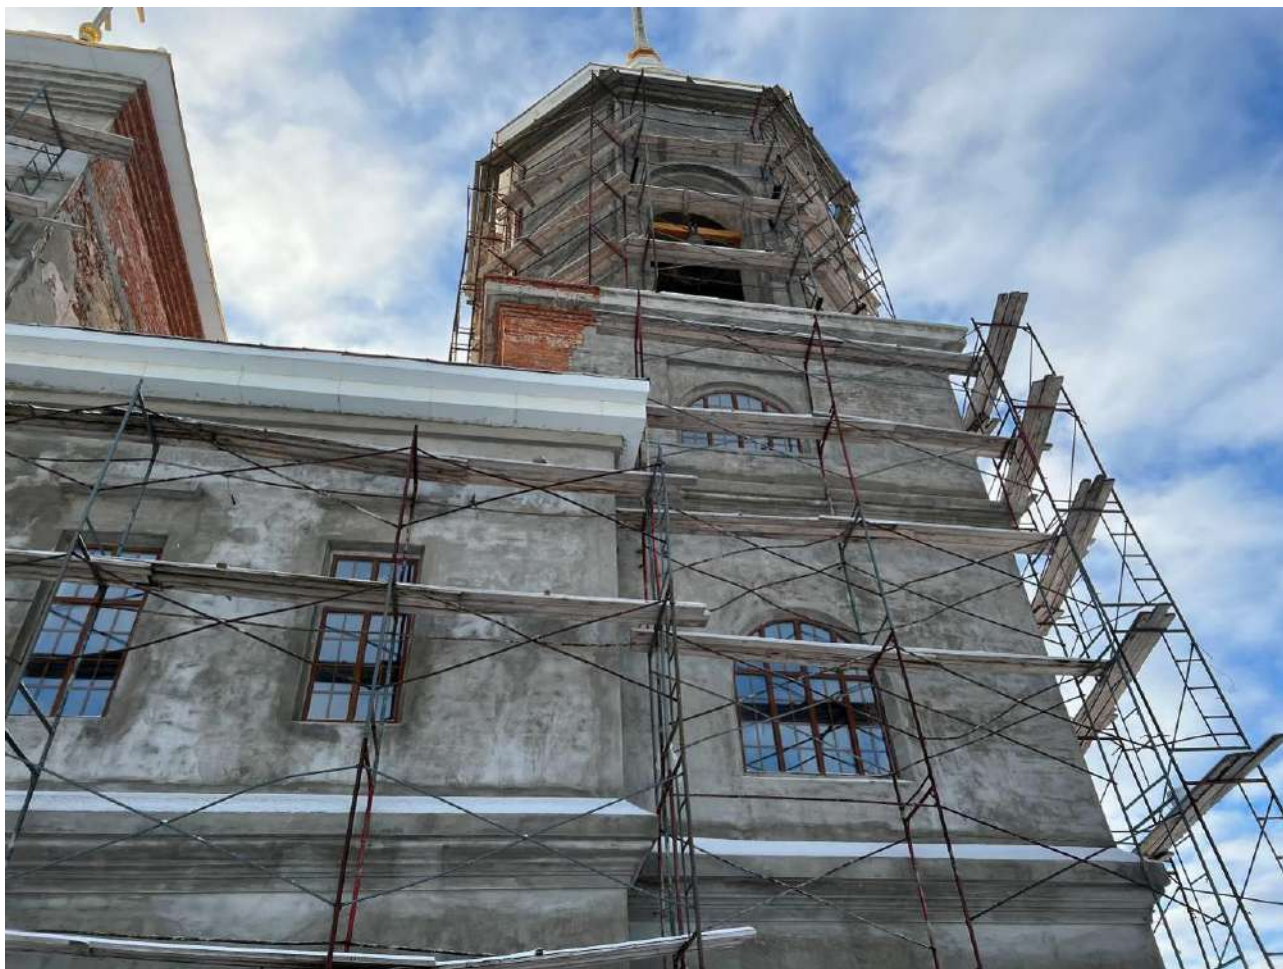
Фото 15. Выявленный объект культурного наследия «Церковь», расположенный по адресу: Аргаяшский муниципальный район, Кузнецкое с., Ленина ул., 44.

Колокольня четырехъярусная, представляет собой композицию «восьмерик на четверике». В первых трех ярусах – в четверике – выполнены дверные и оконные проемы прямоугольной конфигурации с полуциркульным завершением. Восьмерик – четвертый ярус – прорезан по сторонам света сквозными проемами с полуциркульным завершением.

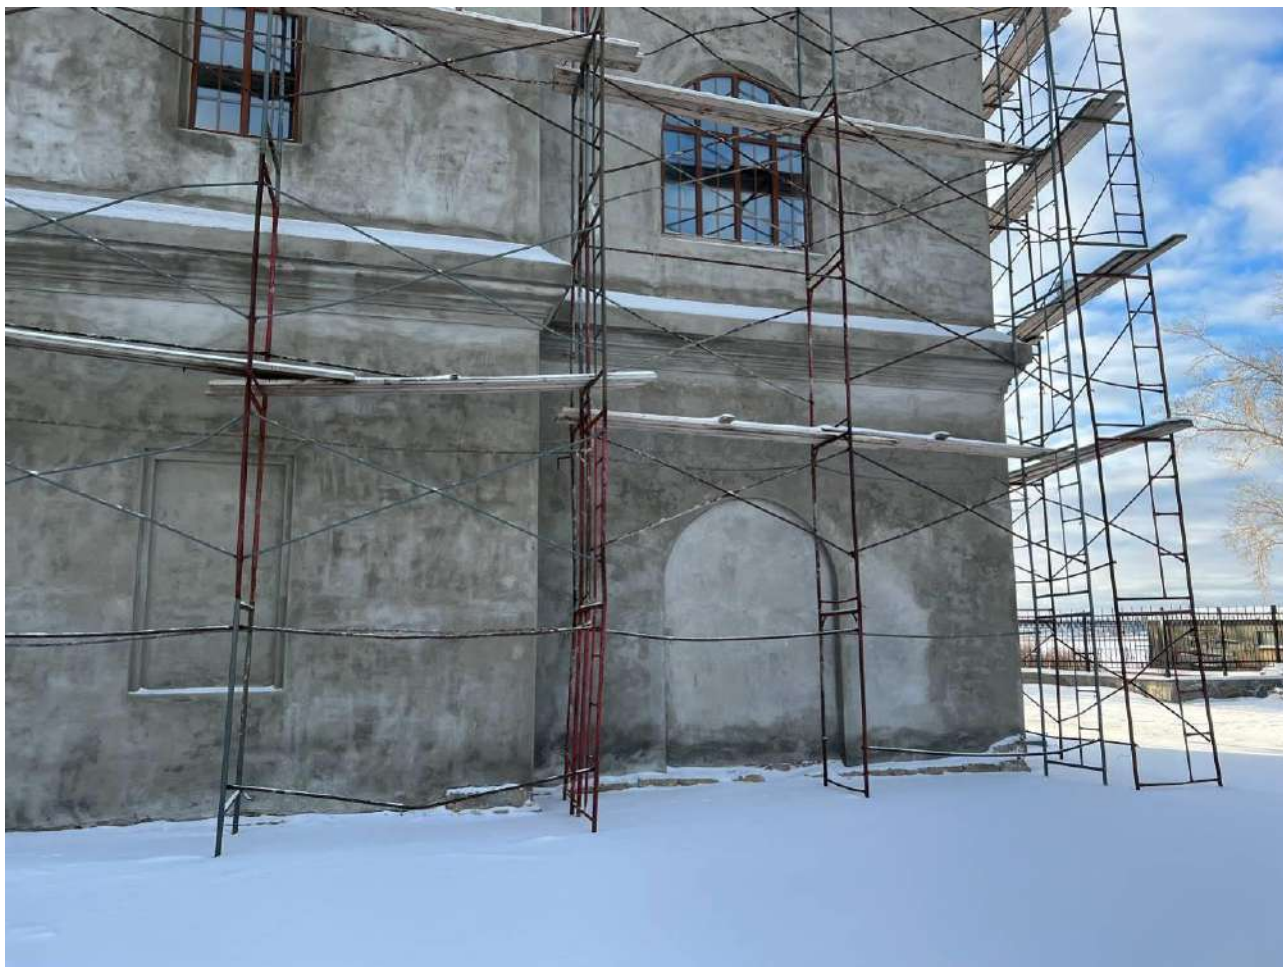
Фото 16. Выявленный объект культурного наследия «Церковь», расположенный по адресу: Аргаяшский муниципальный район, Кузнецкое с., Ленина ул., 44.

Колокольня четырехъярусная, представляет собой композицию «восьмерик на четверике». В первых трех ярусах – в четверике – выполнены дверные и оконные проемы прямоугольной конфигурации с полуциркульным завершением.

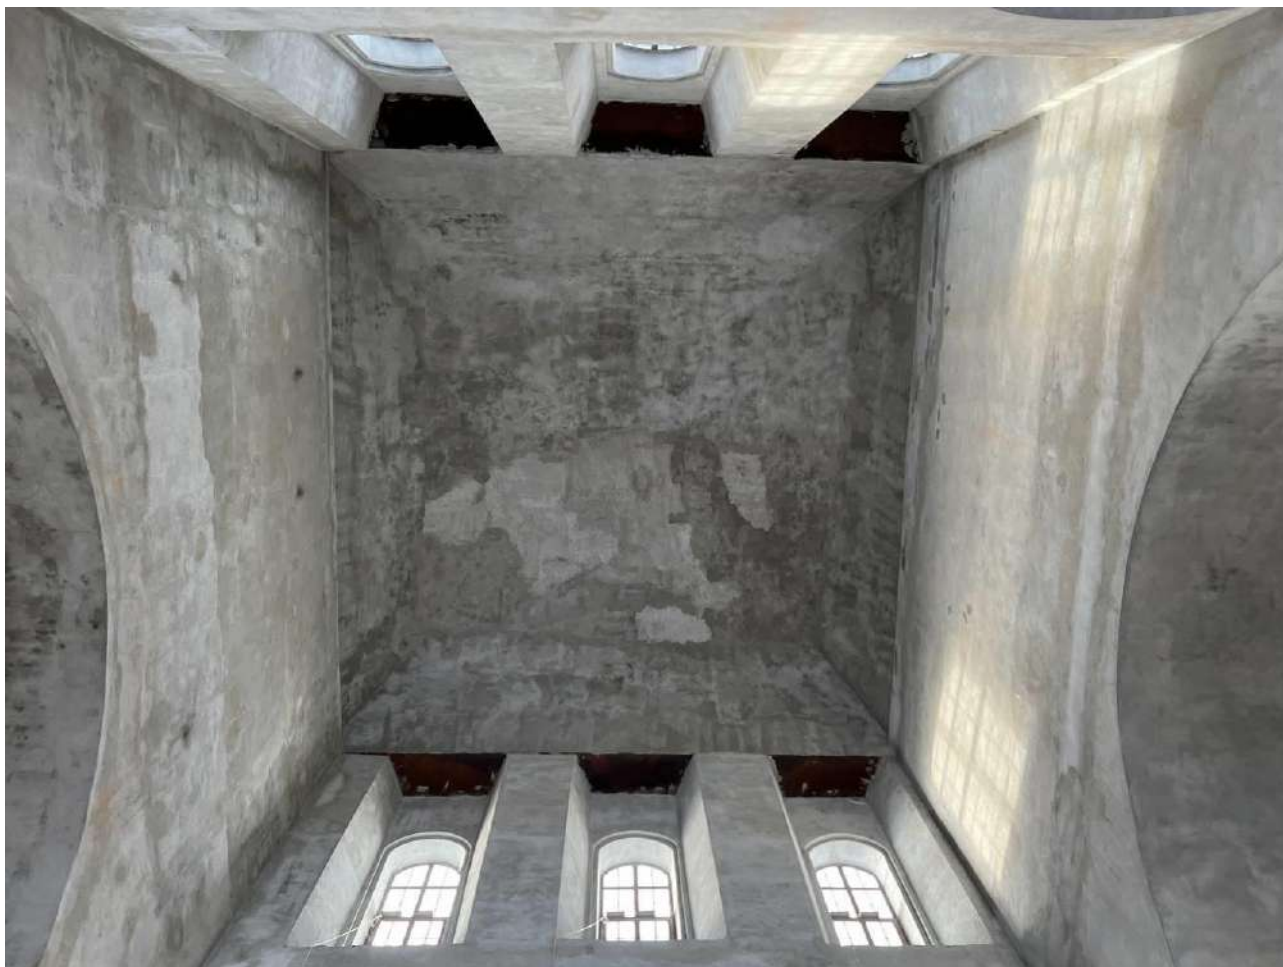
Фото 19. Выявленный объект культурного наследия «Церковь», расположенный по адресу: Аргаяшский муниципальный район, Кузнецкое с., Ленина ул., 44.

Храмовый четверик. Сомкнутый свод.

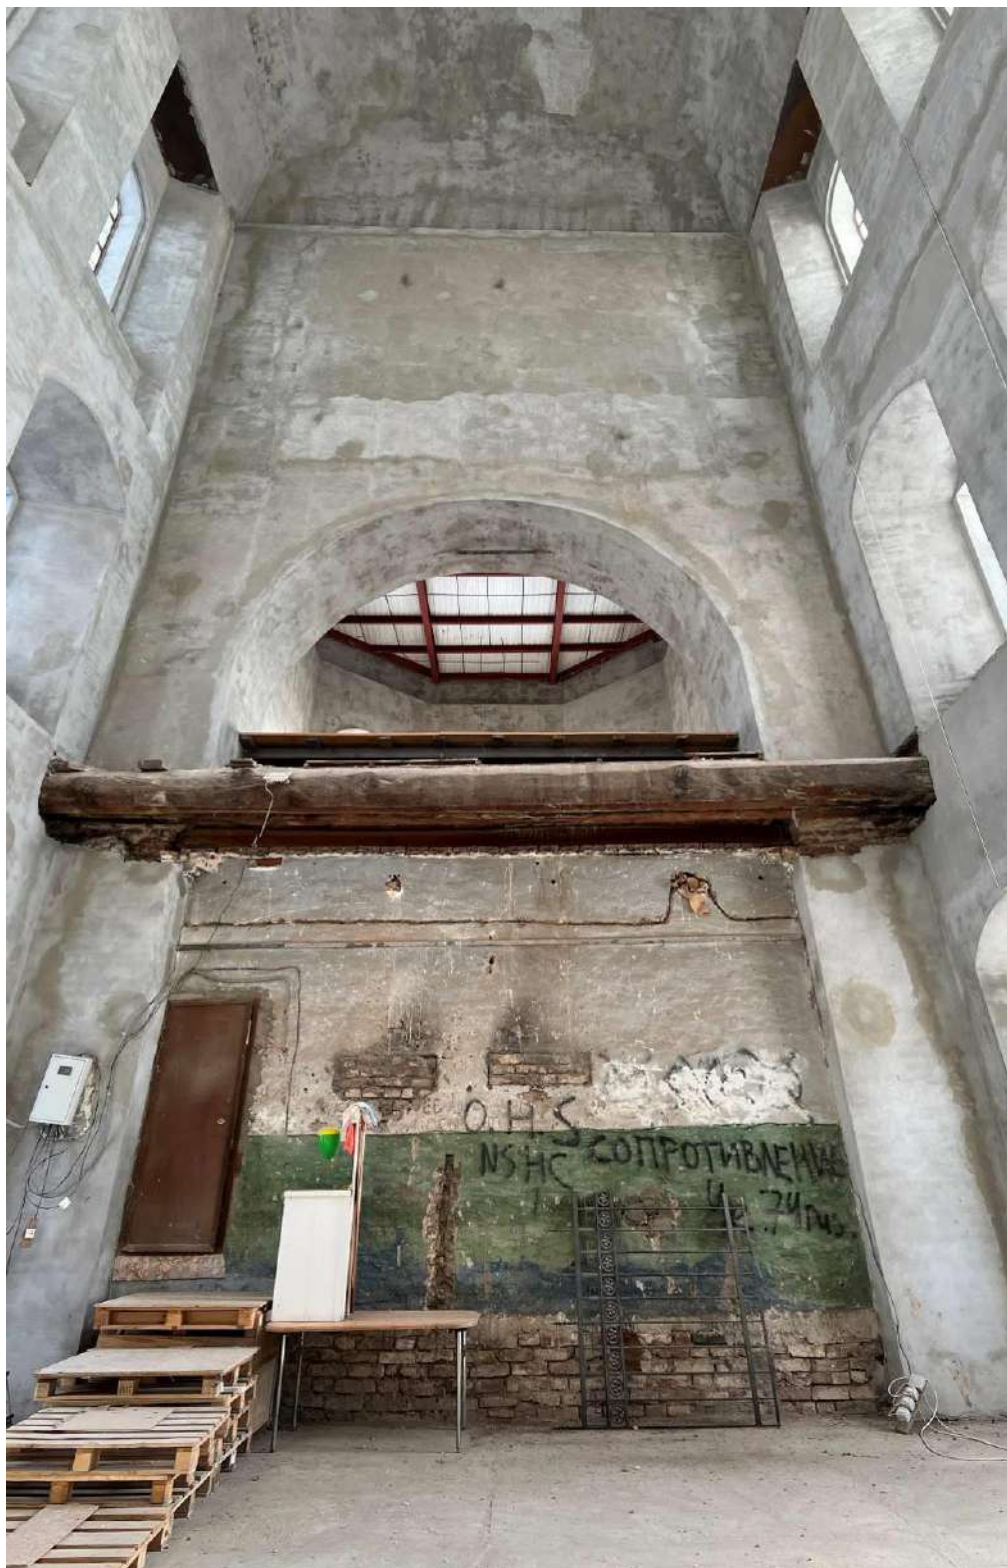
Фото 22. Выявленный объект культурного наследия «Церковь», расположенный по адресу: Аргаяшский муниципальный район, Кузнецкое с., Ленина ул., 44.

Храмовый четверик. Арочные сквозные проемы в два яруса между помещениями.

Помещения трапезной и храмового четверика соединены между собой широким арочным сквозным проемом высотой в два уровня, как и между храмовым четвериком и апсидой.

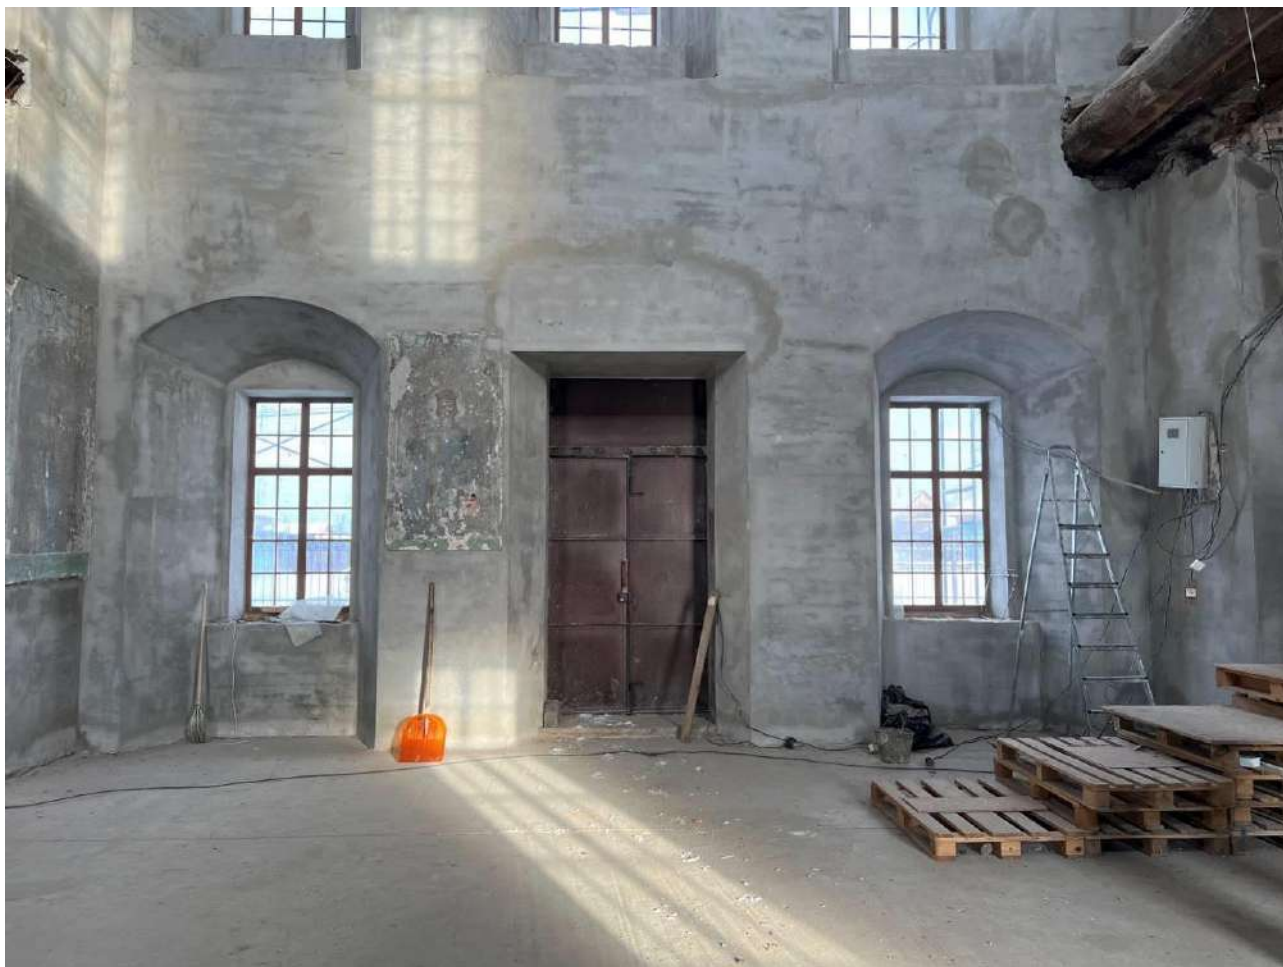
Фото 23. Выявленный объект культурного наследия «Церковь», расположенный по адресу: Аргаяшский муниципальный район, Кузнецкое с., Ленина ул., 44.

Храмовый четверик.

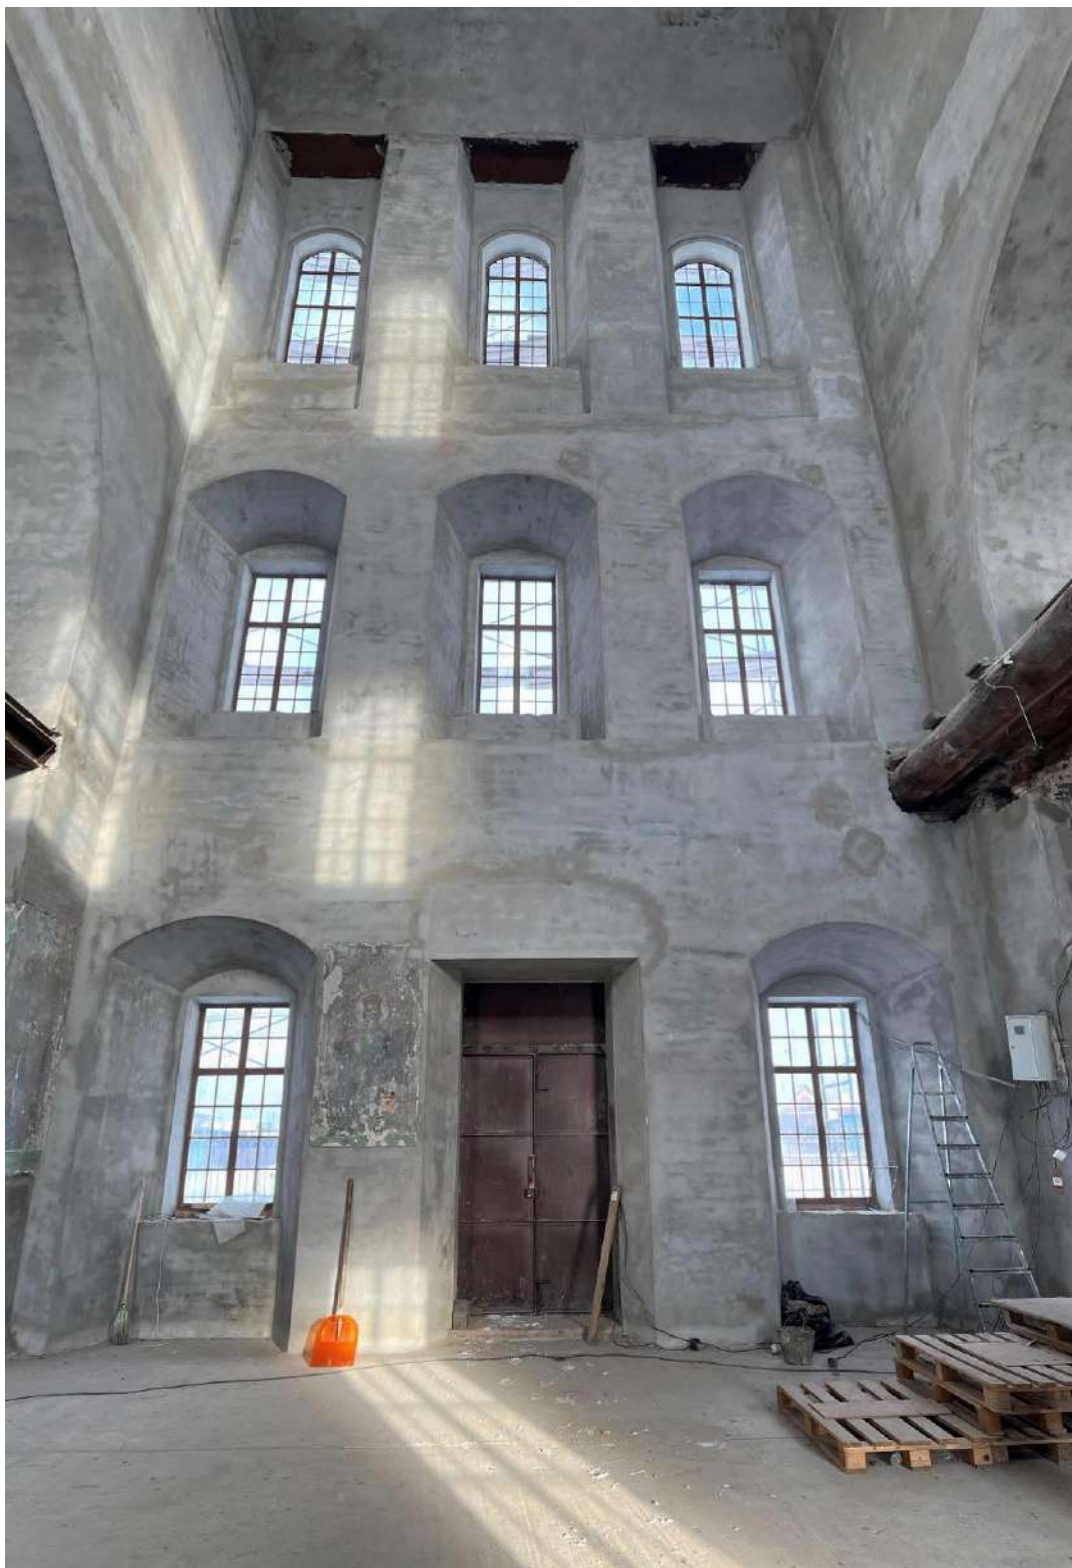
Фото 24. Выявленный объект культурного наследия «Церковь», расположенный по адресу: Аргаяшский муниципальный район, Кузнецкое с., Ленина ул., 44.

Храмовый четверик.

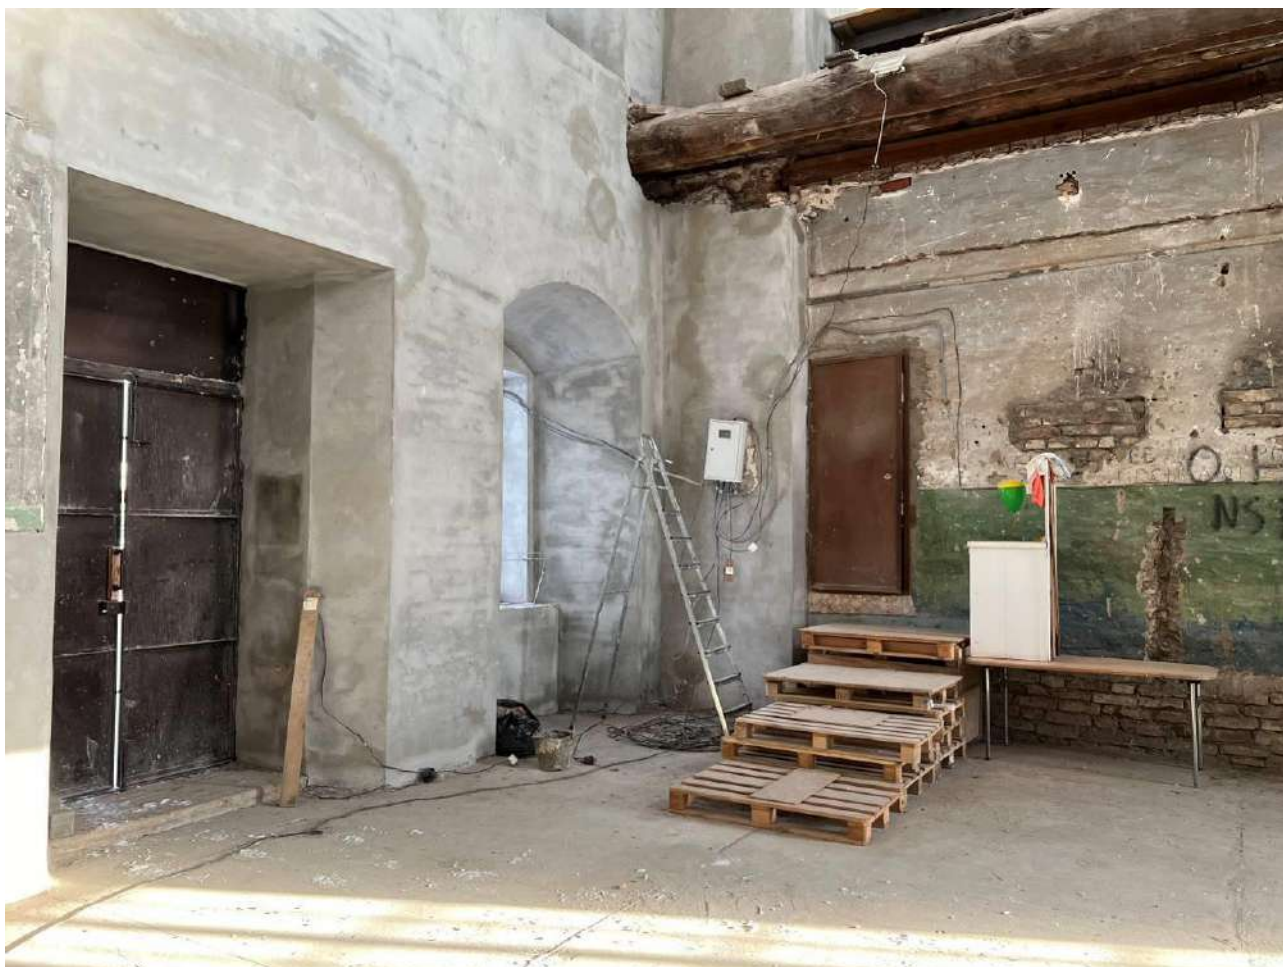
Фото 25. Выявленный объект культурного наследия «Церковь», расположенный по адресу: Аргаяшский муниципальный район, Кузнецкое с., Ленина ул., 44.

Храмовый четверик.

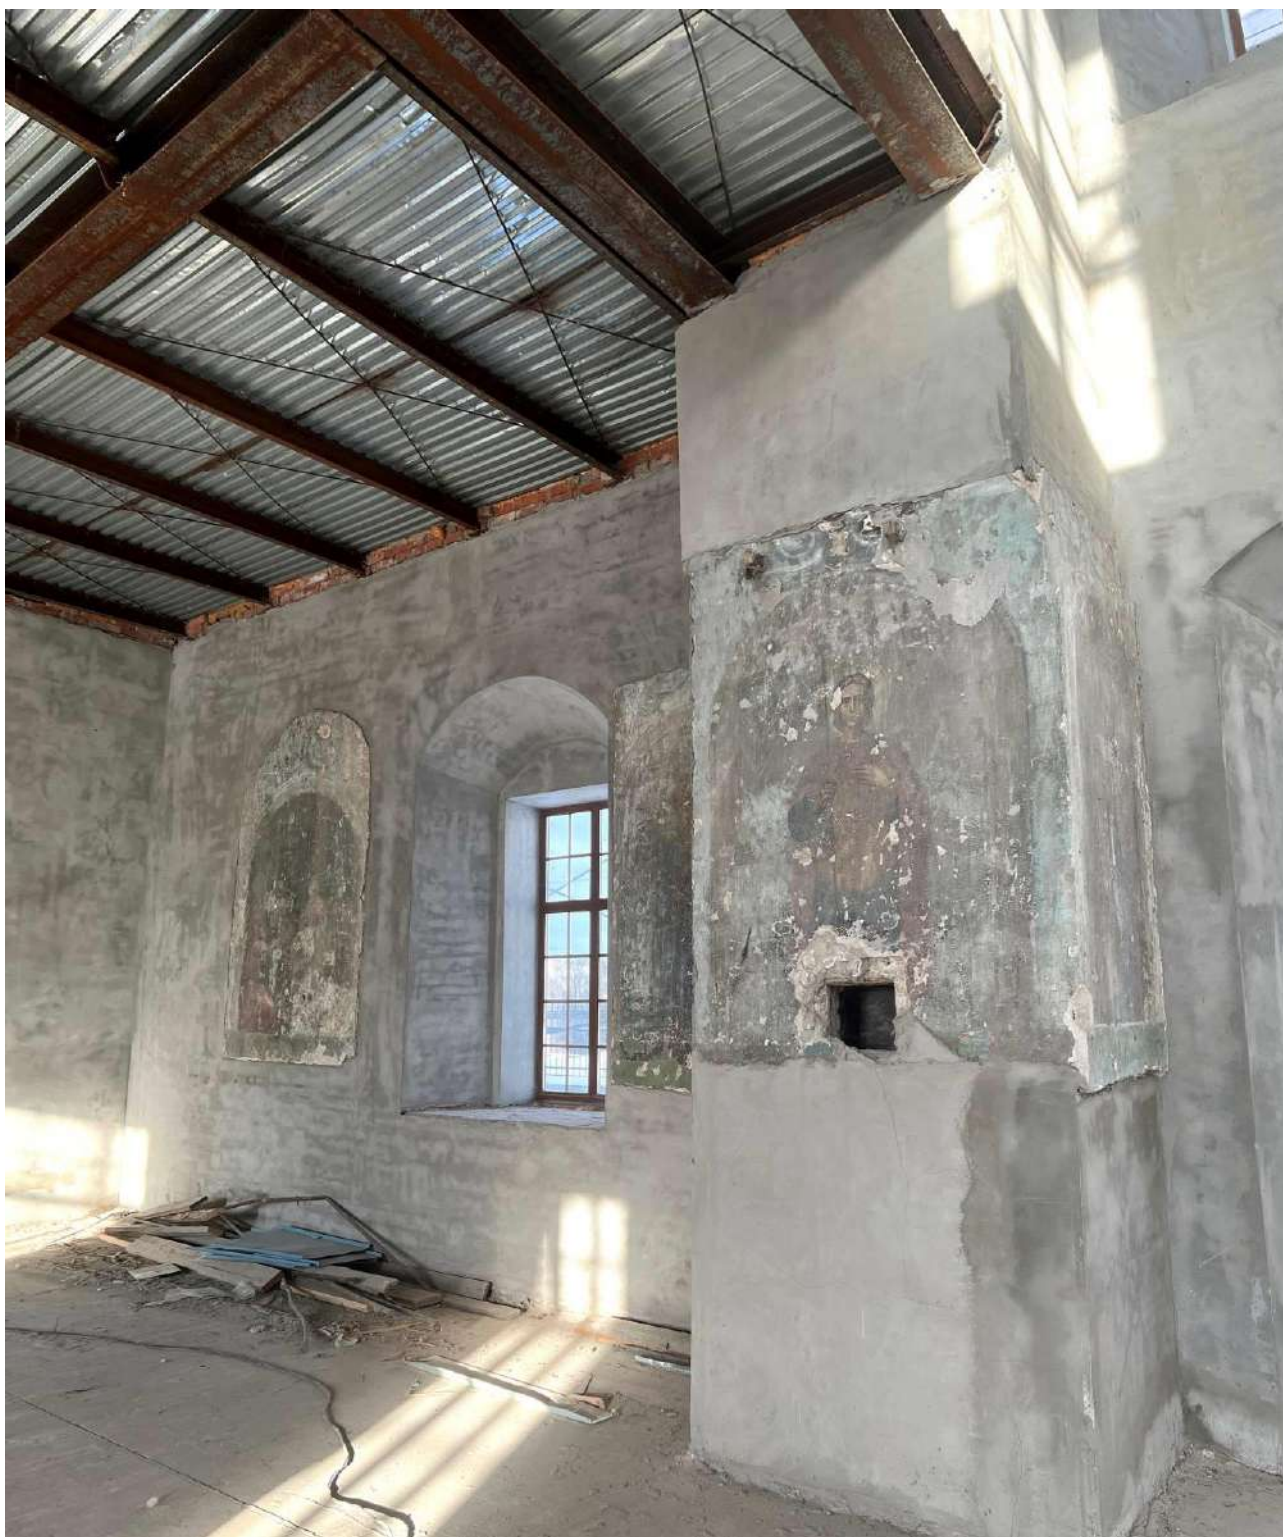
Фото 26. Выявленный объект культурного наследия «Церковь», расположенный по адресу: Аргаяшский муниципальный район, Кузнецкое с., Ленина ул., 44.

Храмовый четверик. Настенные фрески.

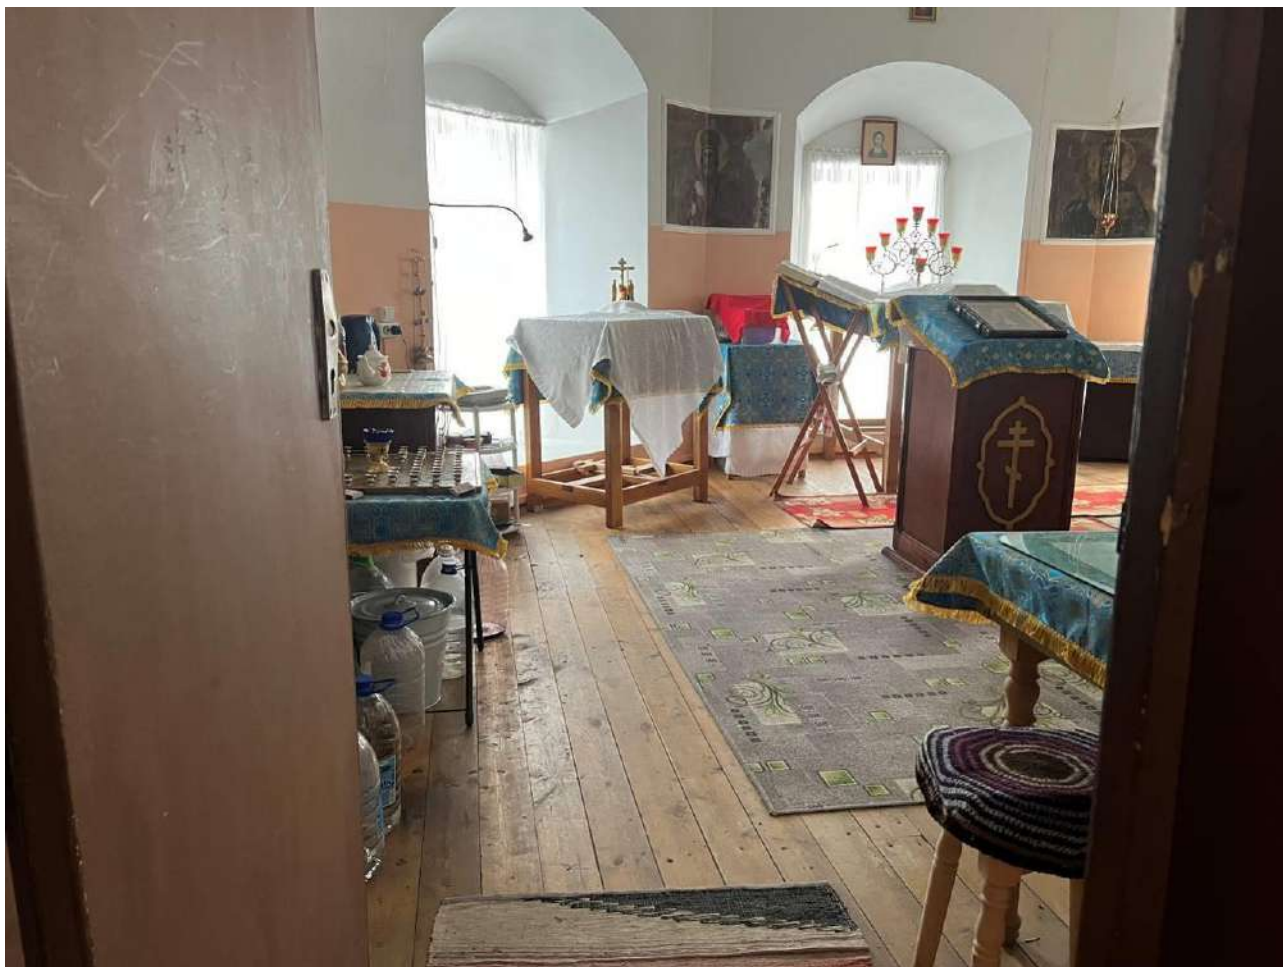
Фото 27. Выявленный объект культурного наследия «Церковь», расположенный по адресу: Аргаяшский муниципальный район, Кузнецкое с., Ленина ул., 44.

Алтарная апсида. Настенные фрески.

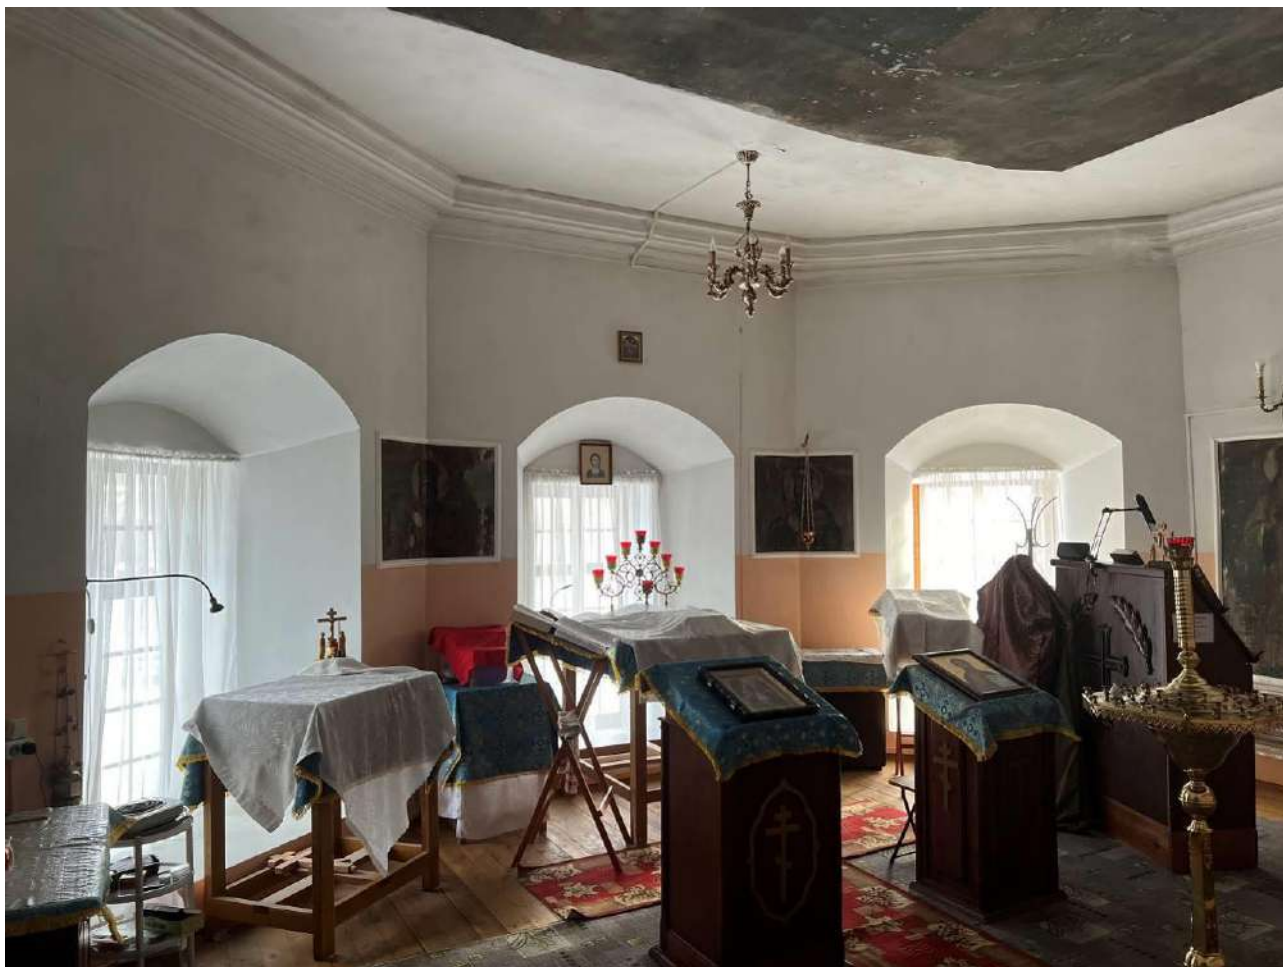
Фото 28. Выявленный объект культурного наследия «Церковь», расположенный по адресу: Аргаяшский муниципальный район, Кузнецкое с., Ленина ул., 44.

Алтарная апсида. Настенные и потолочные фрески. Профилированный потолочный карниз.

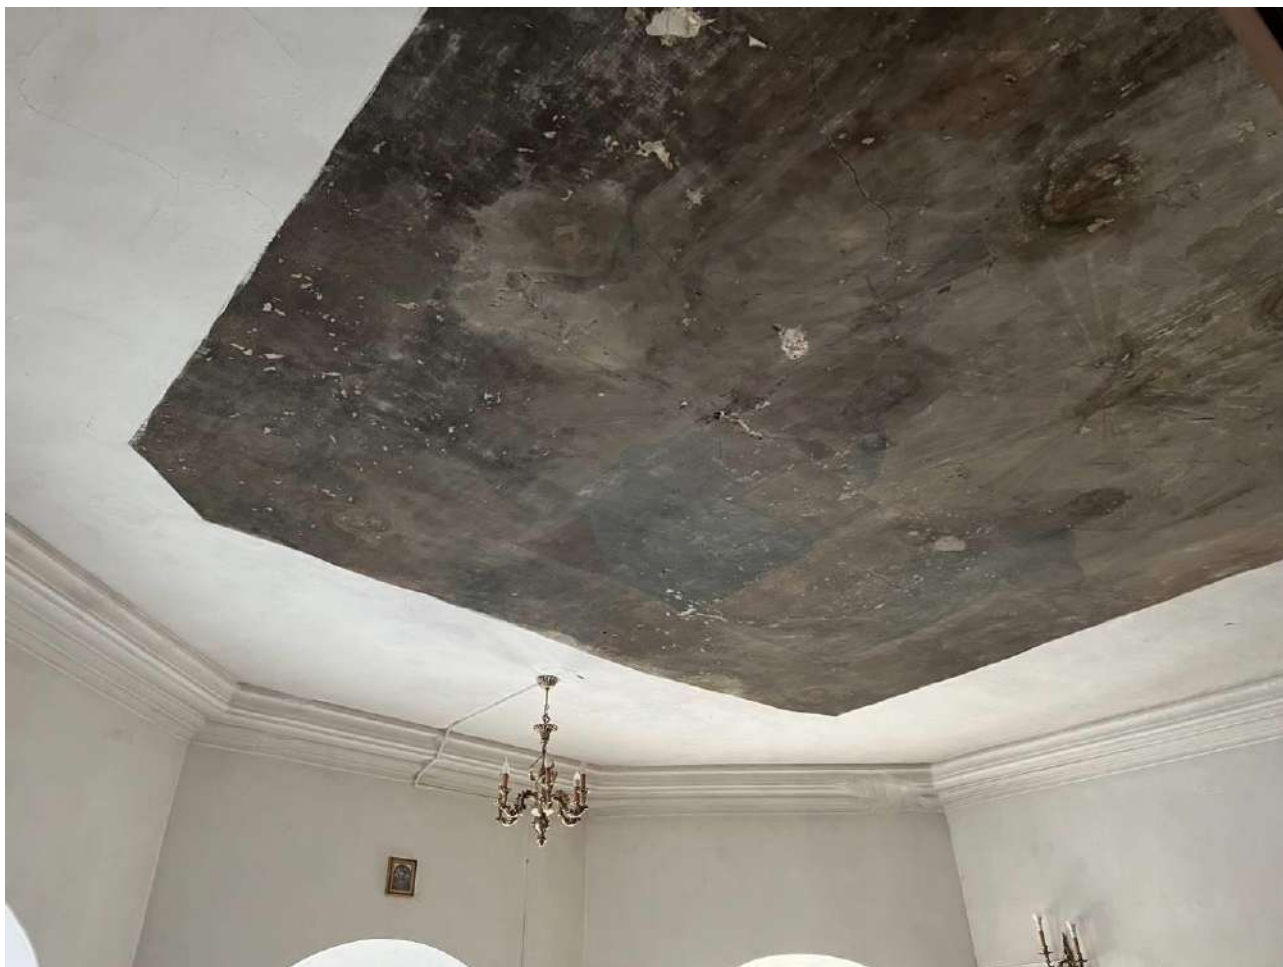
Фото 29. Выявленный объект культурного наследия «Церковь», расположенный по адресу: Аргаяшский муниципальный район, Кузнецкое с., Ленина ул., 44.

Алтарная апсида. Потолочные фрески. Профилированный потолочный карниз.

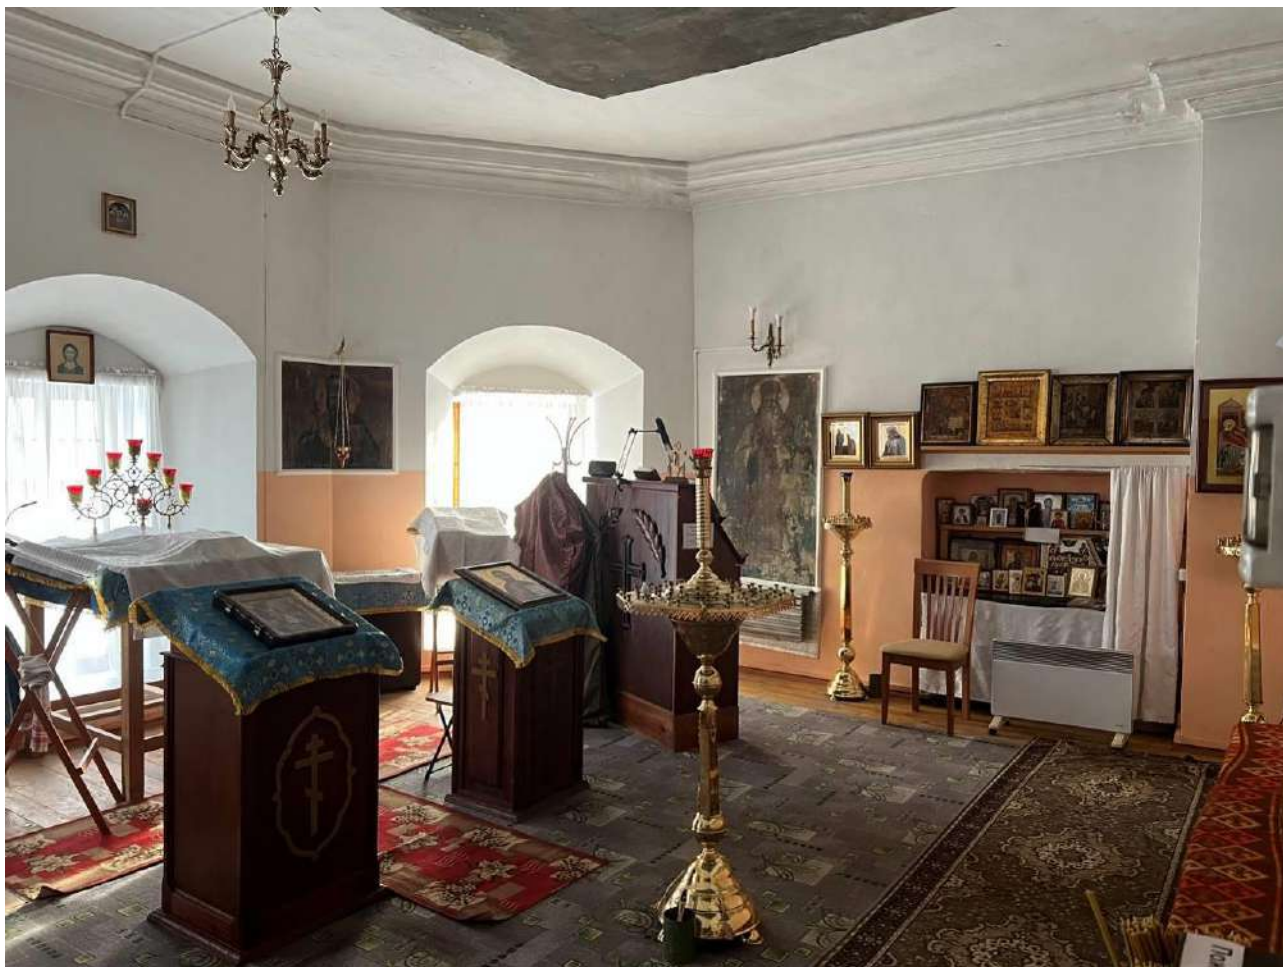
Фото 30. Выявленный объект культурного наследия «Церковь», расположенный по адресу: Аргаяшский муниципальный район, Кузнецкое с., Ленина ул., 44.

Алтарная апсида. Настенные и потолочные фрески. Профилированный потолочный карниз.

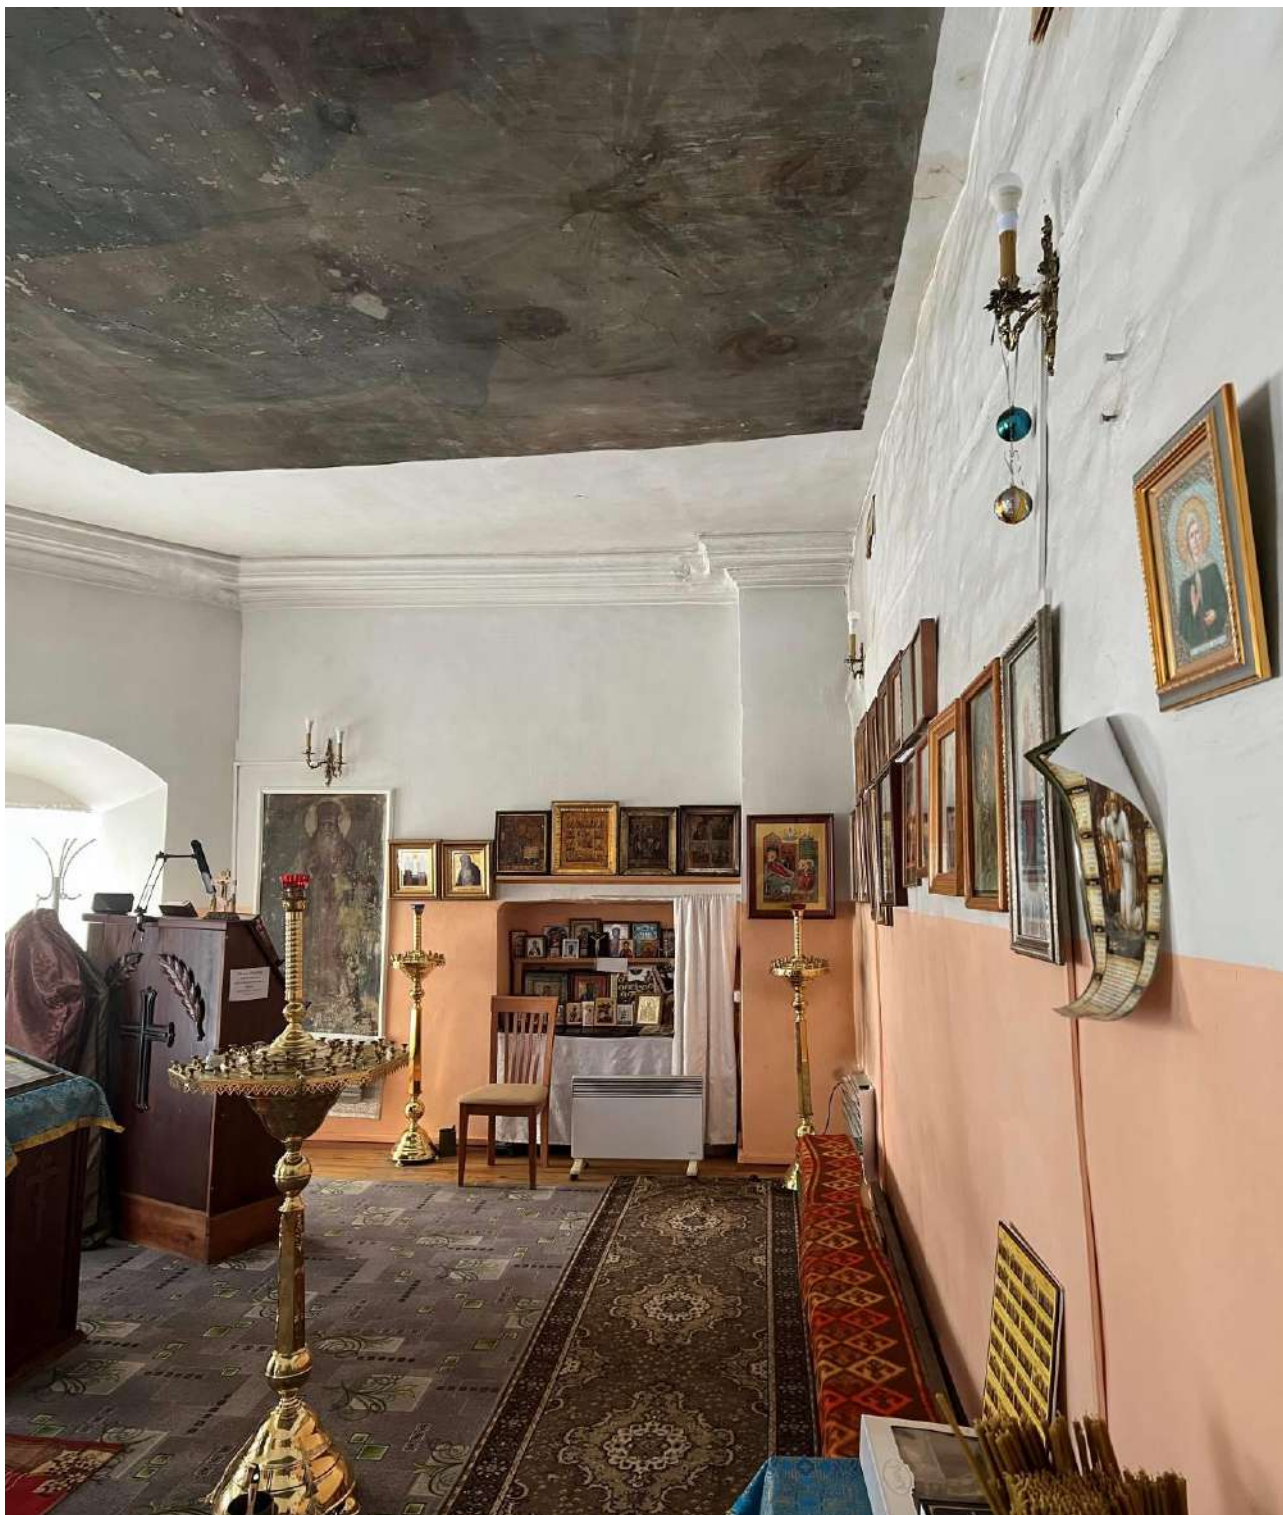
Фото 31. Выявленный объект культурного наследия «Церковь», расположенный по адресу: Аргаяшский муниципальный район, Кузнецкое с., Ленина ул., 44.

Алтарная апсида. Настенные и потолочные фрески. Профилированный потолочный карниз.

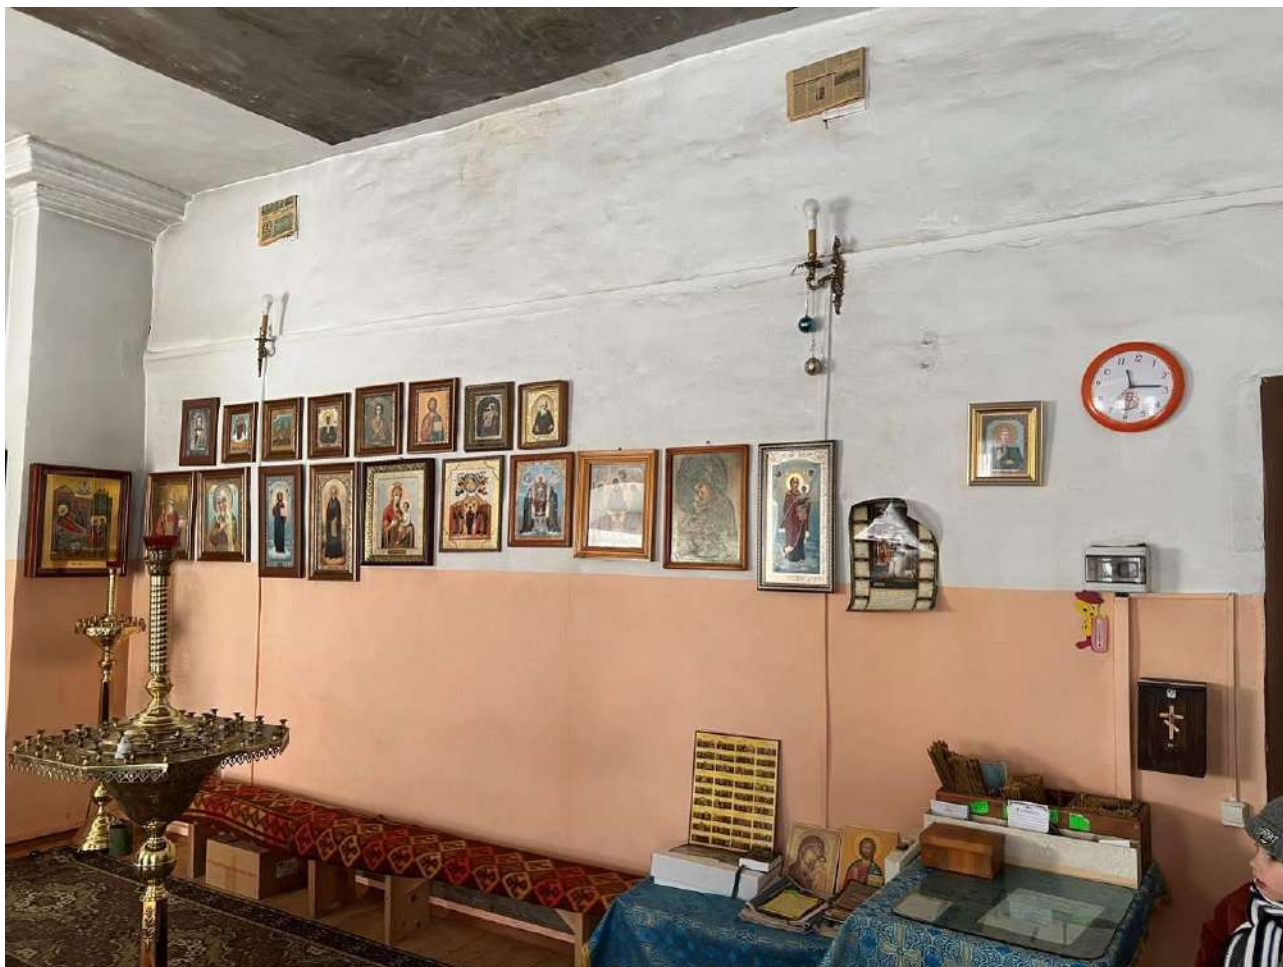
Фото 32. Выявленный объект культурного наследия «Церковь», расположенный по адресу: Аргаяшский муниципальный район, Кузнецкое с., Ленина ул., 44.

Алтарная апсида. Потолочные фрески. Профилированный потолочный карниз.

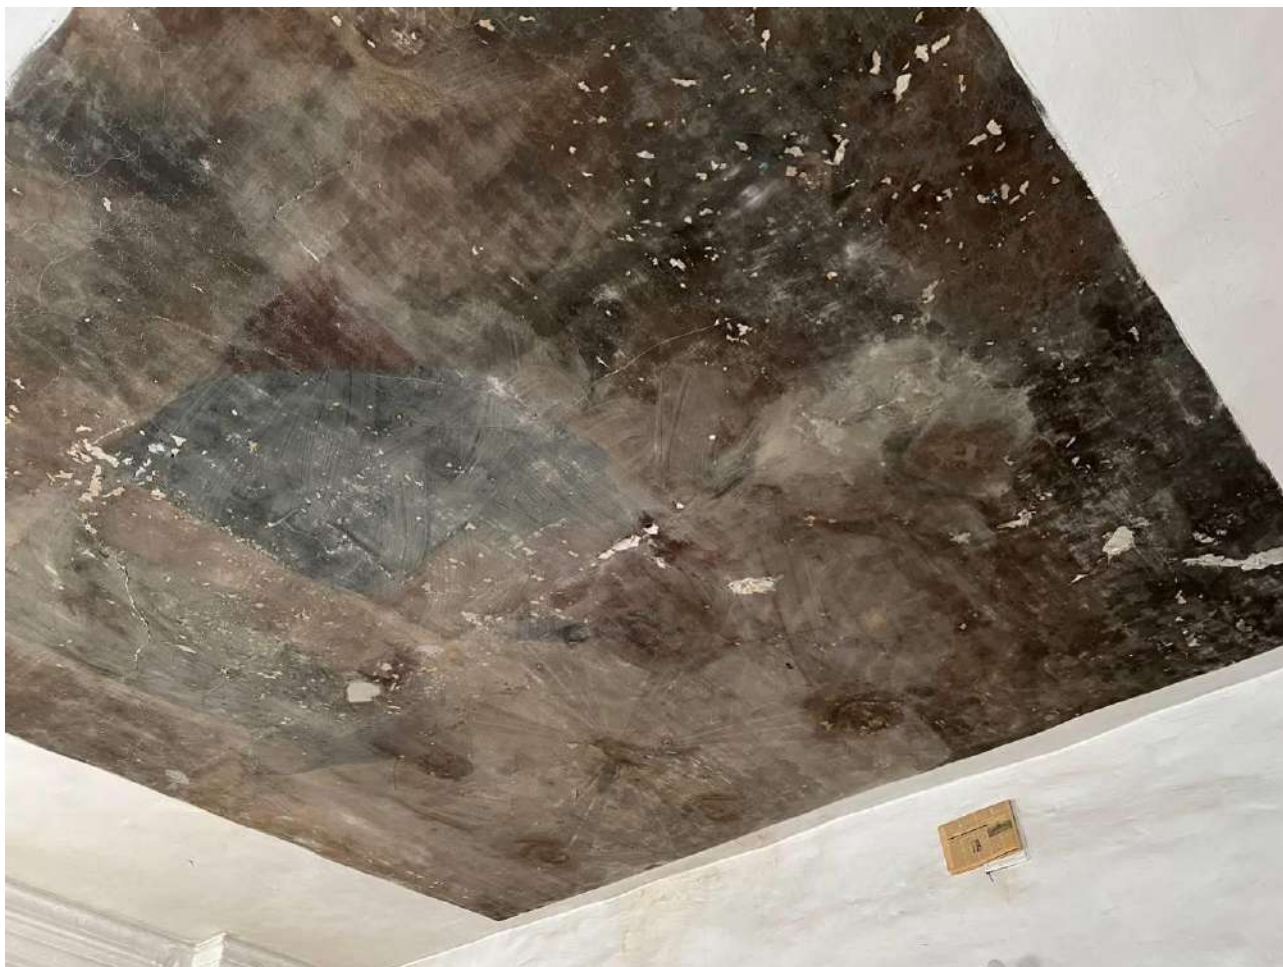
Фото 33. Выявленный объект культурного наследия «Церковь», расположенный по адресу: Аргаяшский муниципальный район, Кузнецкое с., Ленина ул., 44.

Алтарная апсида. Потолочная фреска.

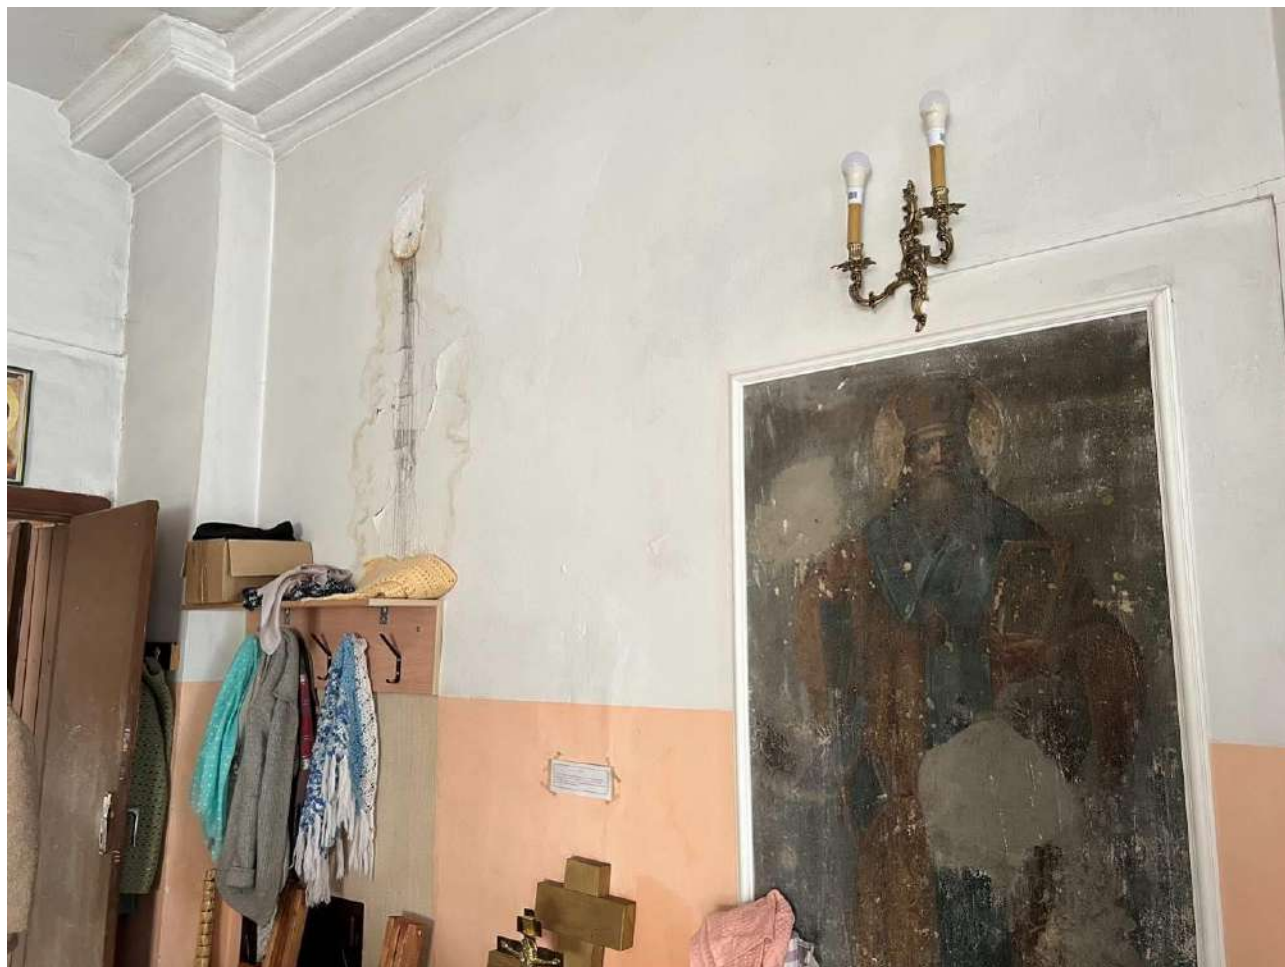
Фото 34. Выявленный объект культурного наследия «Церковь», расположенный по адресу: Аргаяшский муниципальный район, Кузнецкое с., Ленина ул., 44.

Алтарная апсида. Настенные фрески. Профилированный потолочный карниз.
