АКТ
государственной историко-культурной экспертизы
выявленного объекта культурного наследия в целях обоснования целесообразности
включения такого объекта в единый государственный реестр объектов культурного
наследия (памятников истории и культуры) народов Российской Федерации
«Церковь» расположенного по адресу: Аргаяшский муниципальный район, Кузнецкое
с., Ленина ул., 48

Челябинская область, с. Кузнецкое

2023 г.

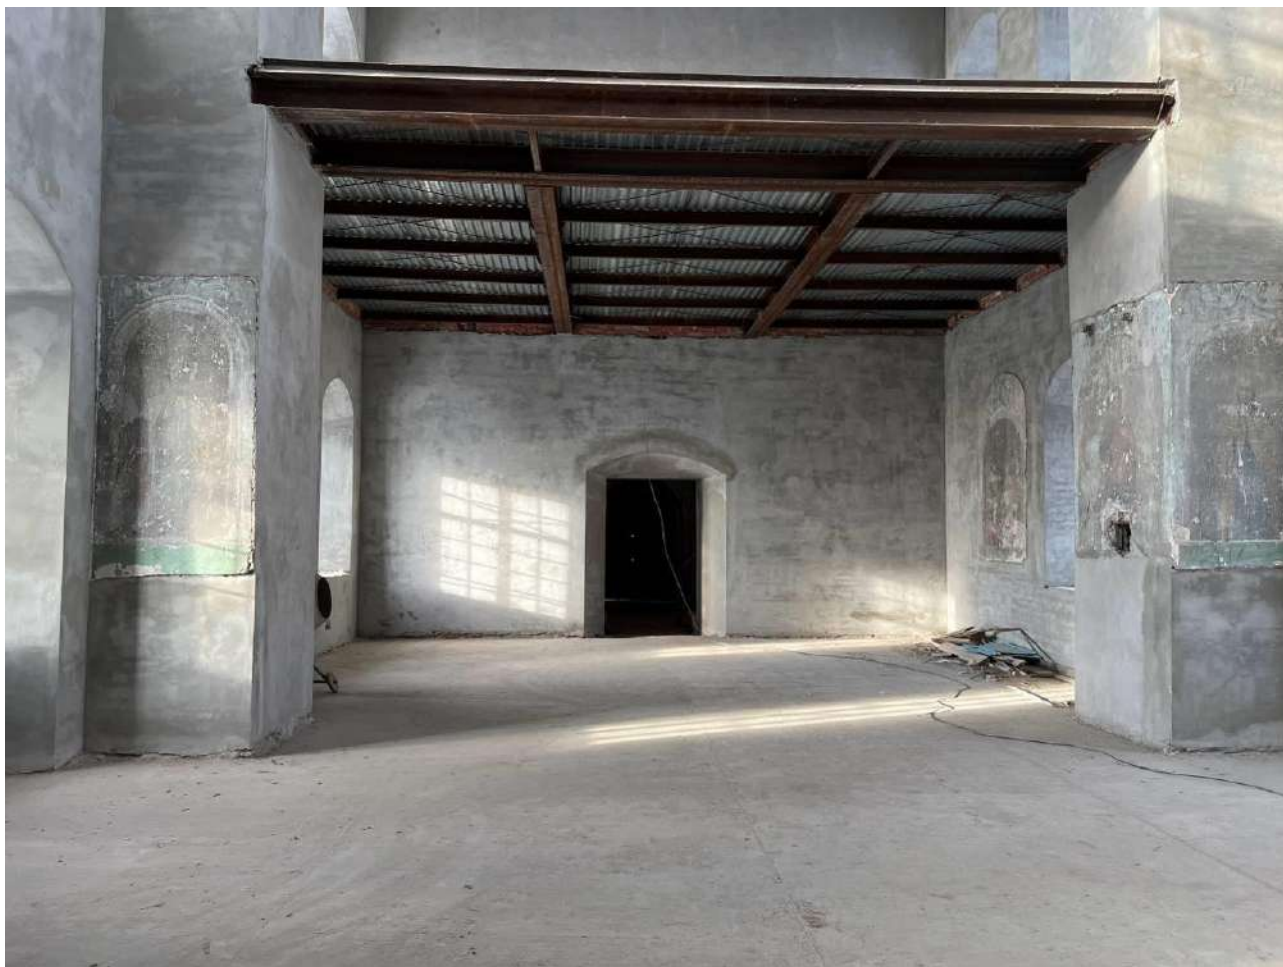
Фото 35. Выявленный объект культурного наследия «Церковь», расположенный по адресу: Аргаяшский муниципальный район, Кузнецкое с., Ленина ул., 44.

Храмовый четверик. Настенные фрески.

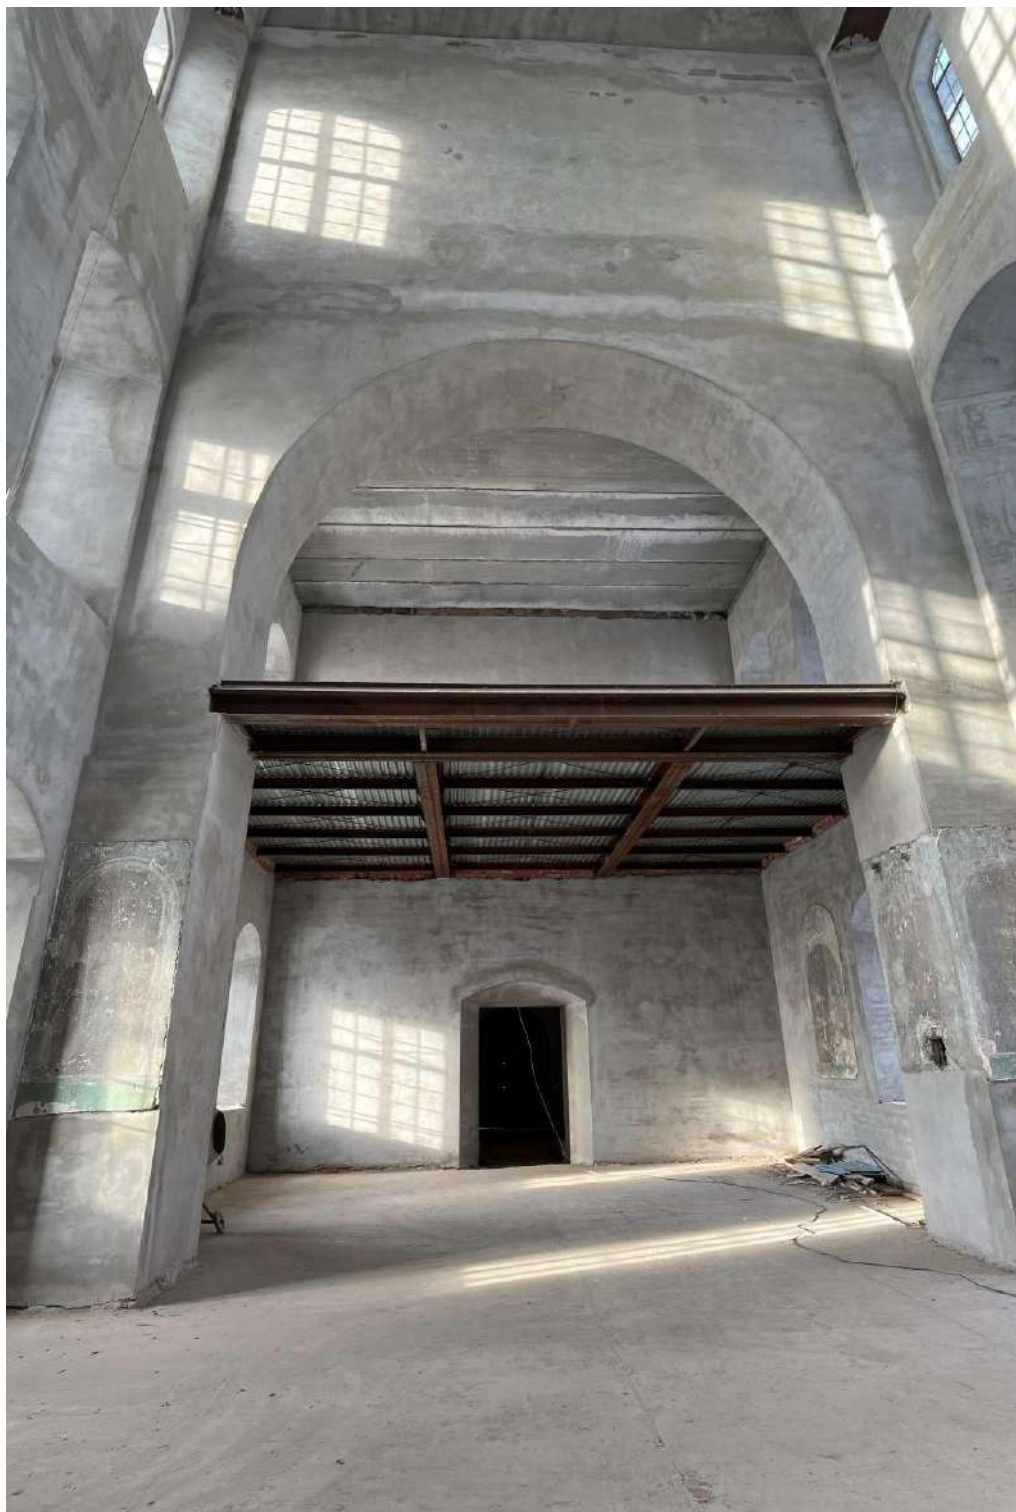
Фото 36. Выявленный объект культурного наследия «Церковь», расположенный по адресу: Аргаяшский муниципальный район, Кузнецкое с., Ленина ул., 44. Храмовый четверик. Арочные сквозные проемы в два яруса между помещениями. Настенные фрески.

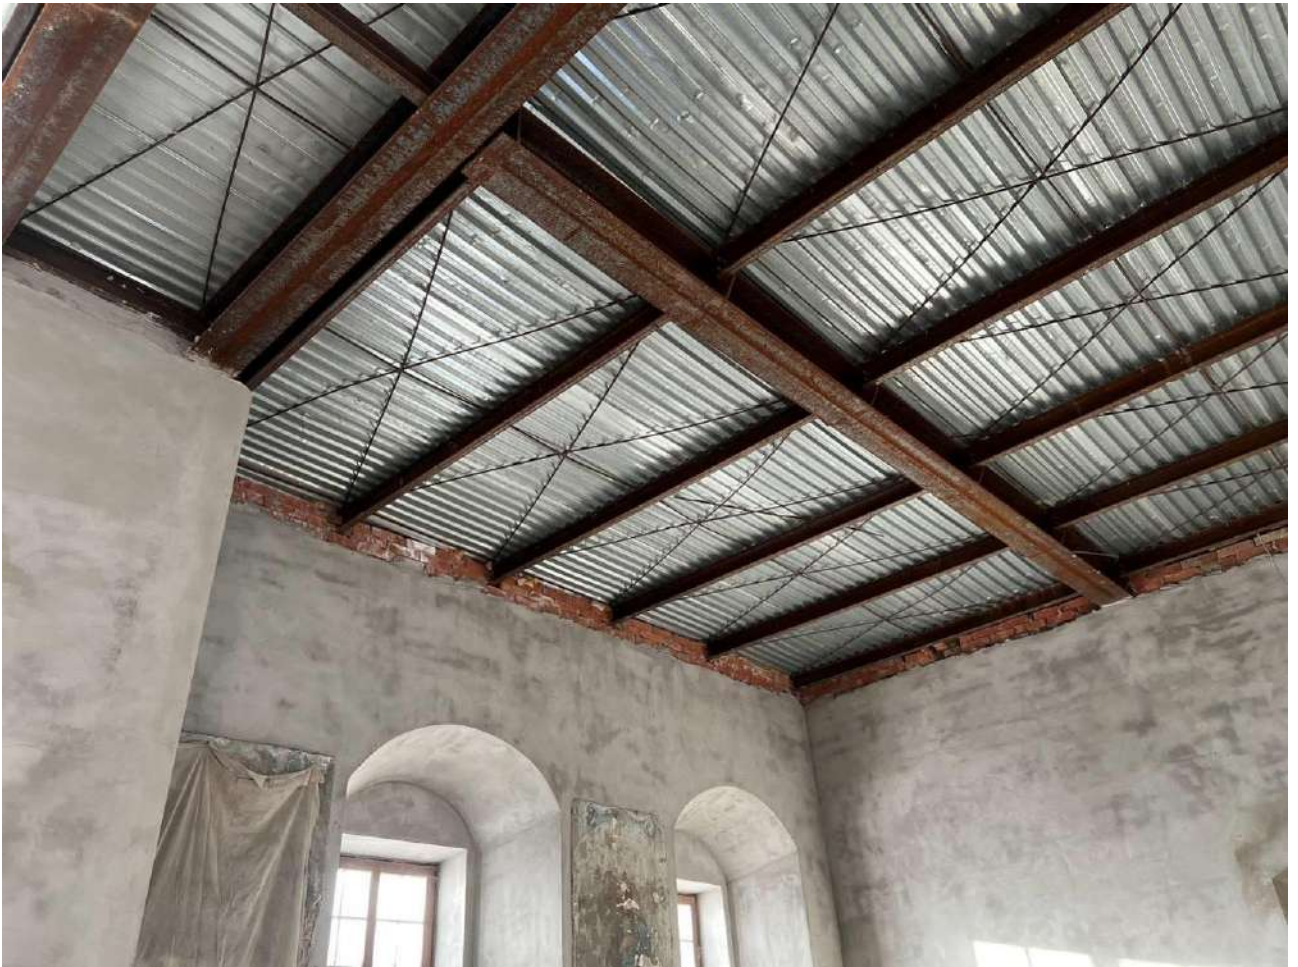
Фото 37. Выявленный объект культурного наследия «Церковь», расположенный по адресу: Аргаяшский муниципальный район, Кузнецкое с., Ленина ул., 44.

Храмовый четверик. Настенные фрески.

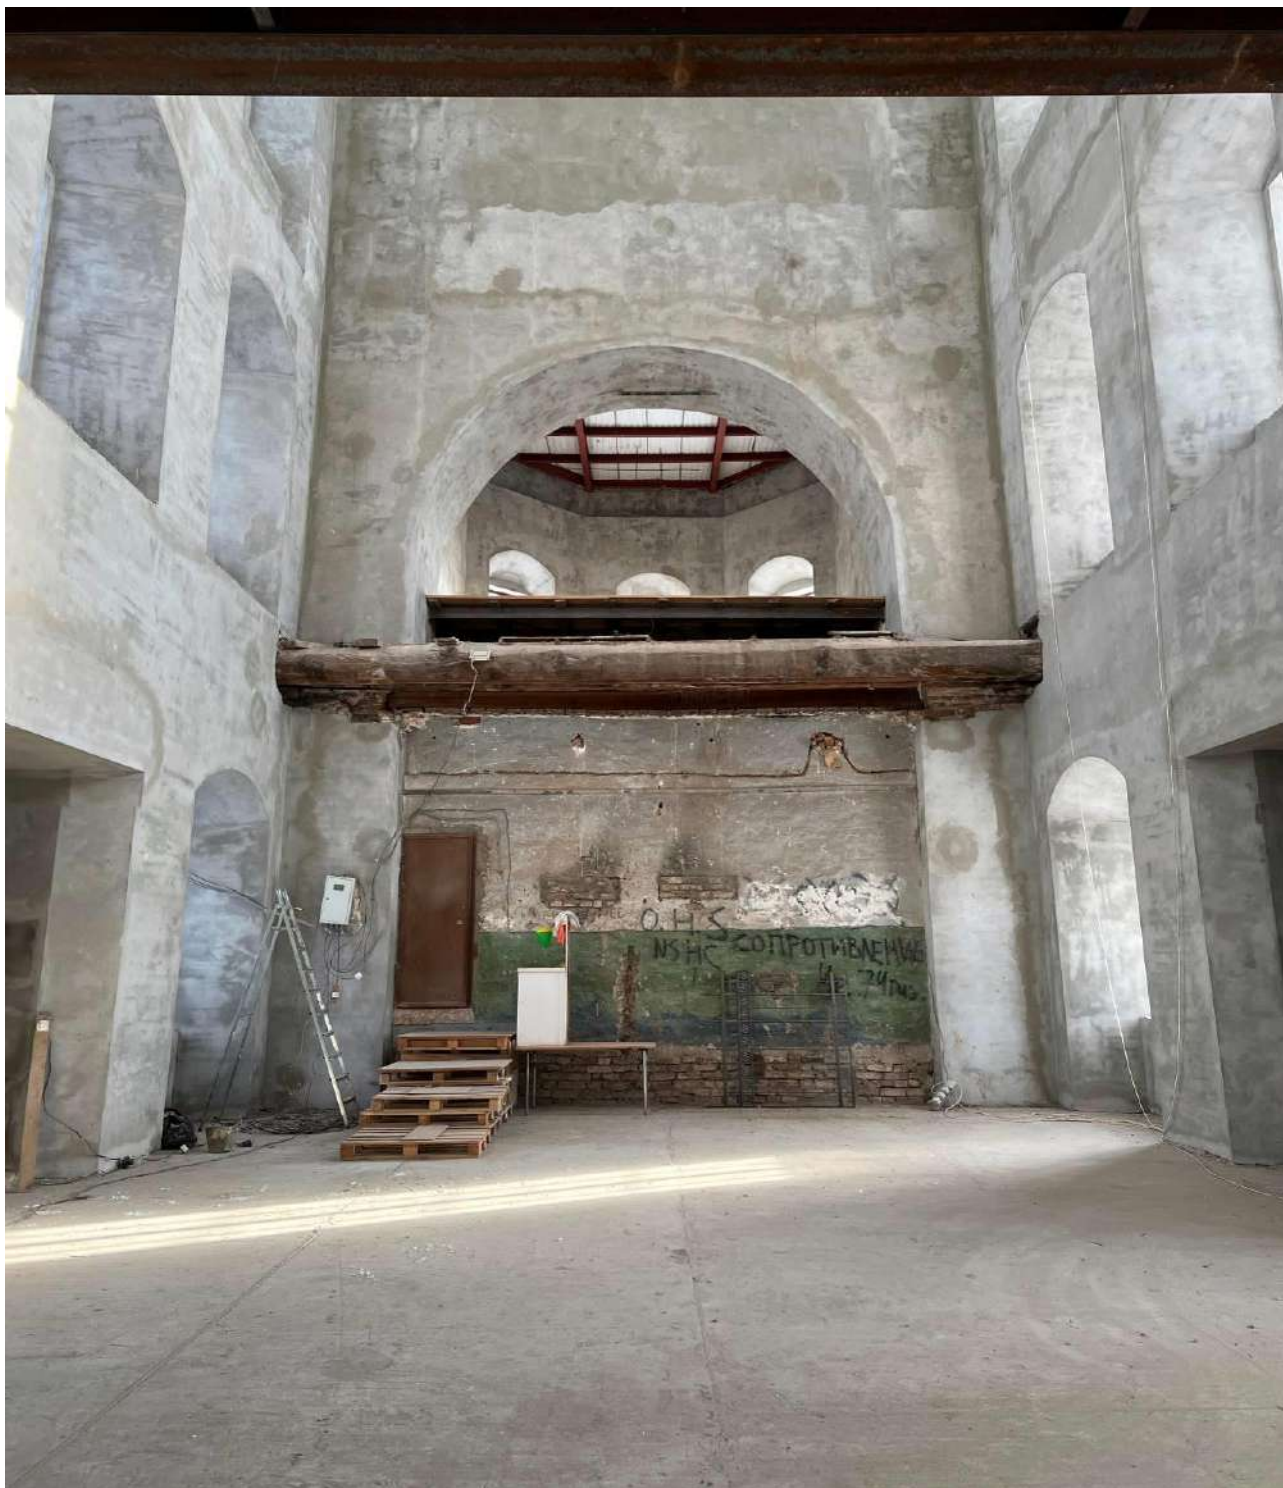
Фото 38. Выявленный объект культурного наследия «Церковь», расположенный по адресу: Аргаяшский муниципальный район, Кузнецкое с., Ленина ул., 44.

Храмовый четверик. Арочные сквозные проемы в два яруса между помещениями.

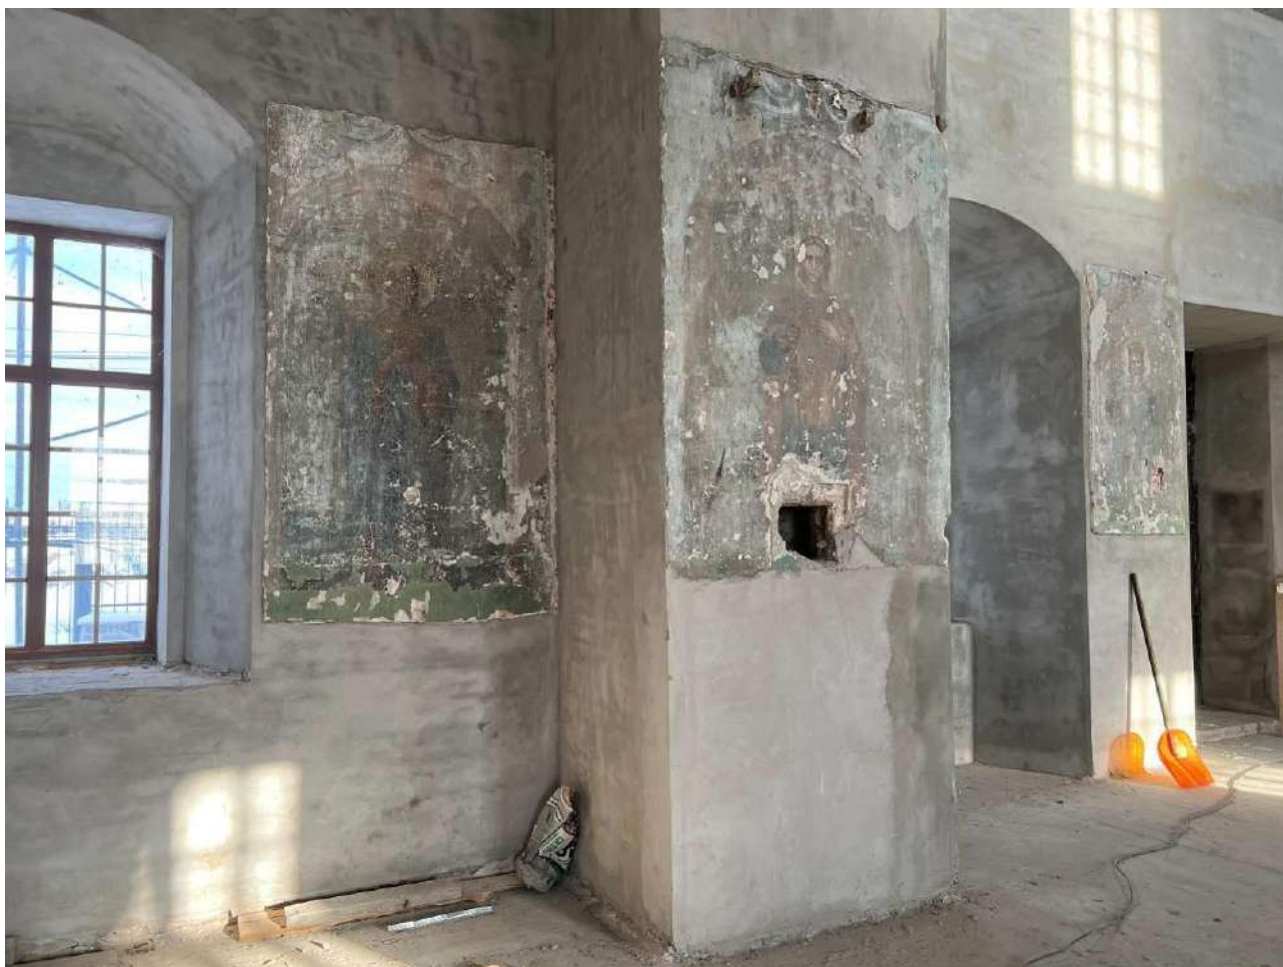
Фото 39. Выявленный объект культурного наследия «Церковь», расположенный по адресу: Аргаяшский муниципальный район, Кузнецкое с., Ленина ул., 44.

Храмовый четверик. Настенные фрески.

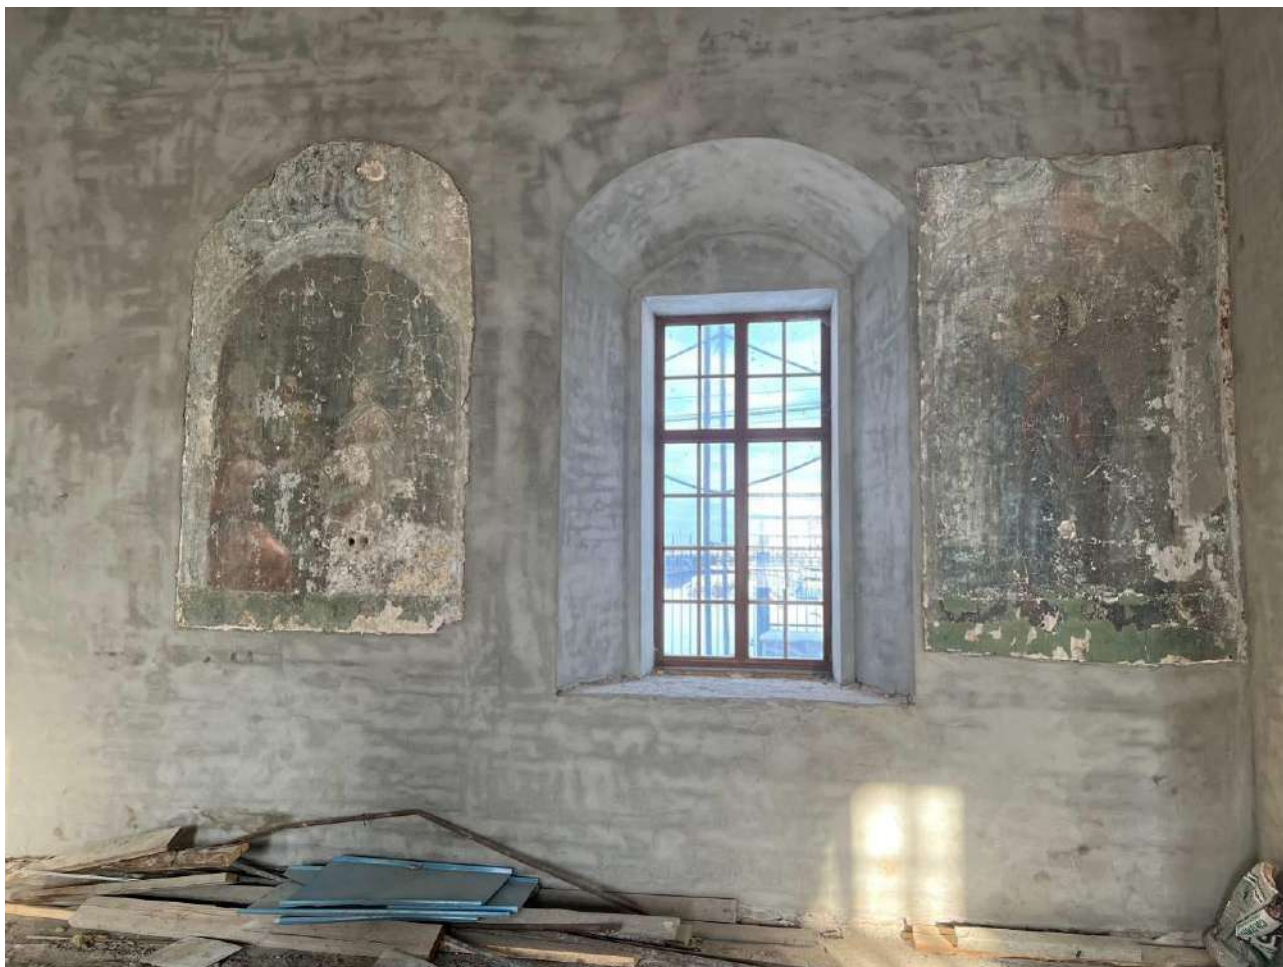
Фото 40. Выявленный объект культурного наследия «Церковь», расположенный по адресу: Аргаяшский муниципальный район, Кузнецкое с., Ленина ул., 44.

Трапезная. Настенные фрески.

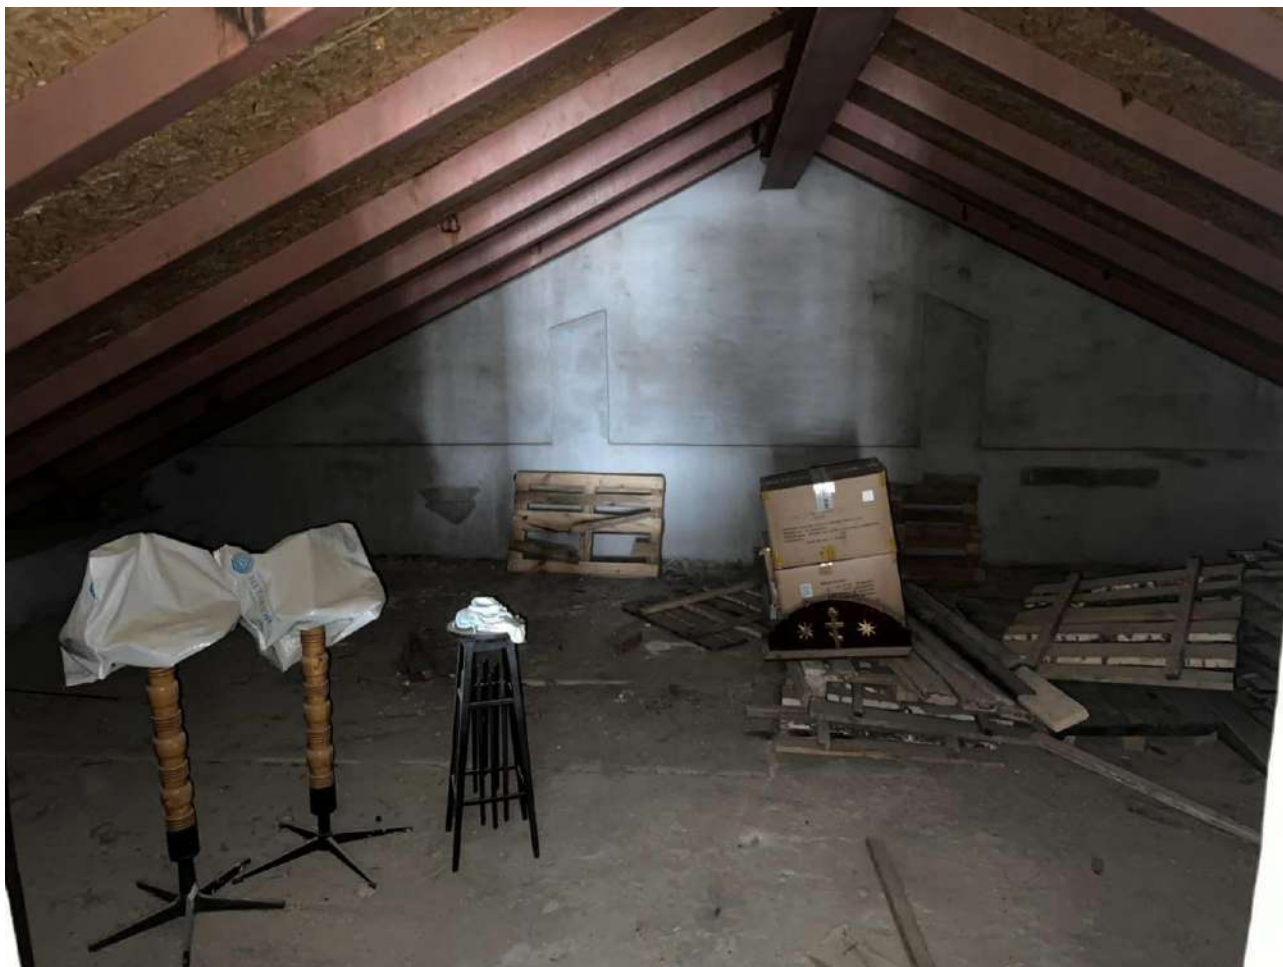
Фото 64. Выявленный объект культурного наследия «Церковь», расположенный по адресу: Аргаяшский муниципальный район, Кузнецкое с., Ленина ул., 44.

Трапезная. Чердачное помещение.

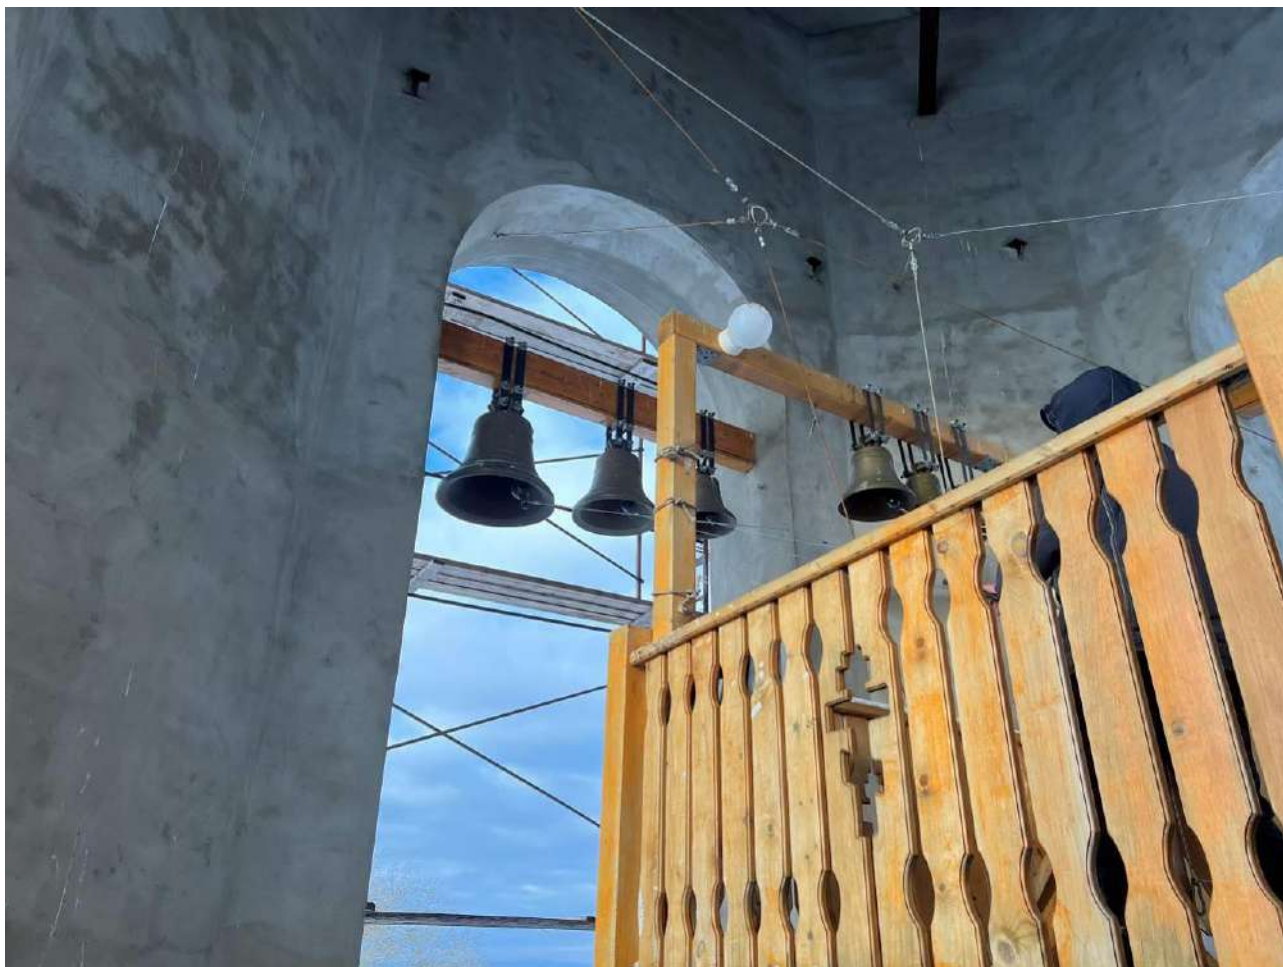
Фото 65. Выявленный объект культурного наследия «Церковь», расположенный по адресу: Аргаяшский муниципальный район, Кузнецкое с., Ленина ул., 44.

Колокольня. Четвертый ярус.

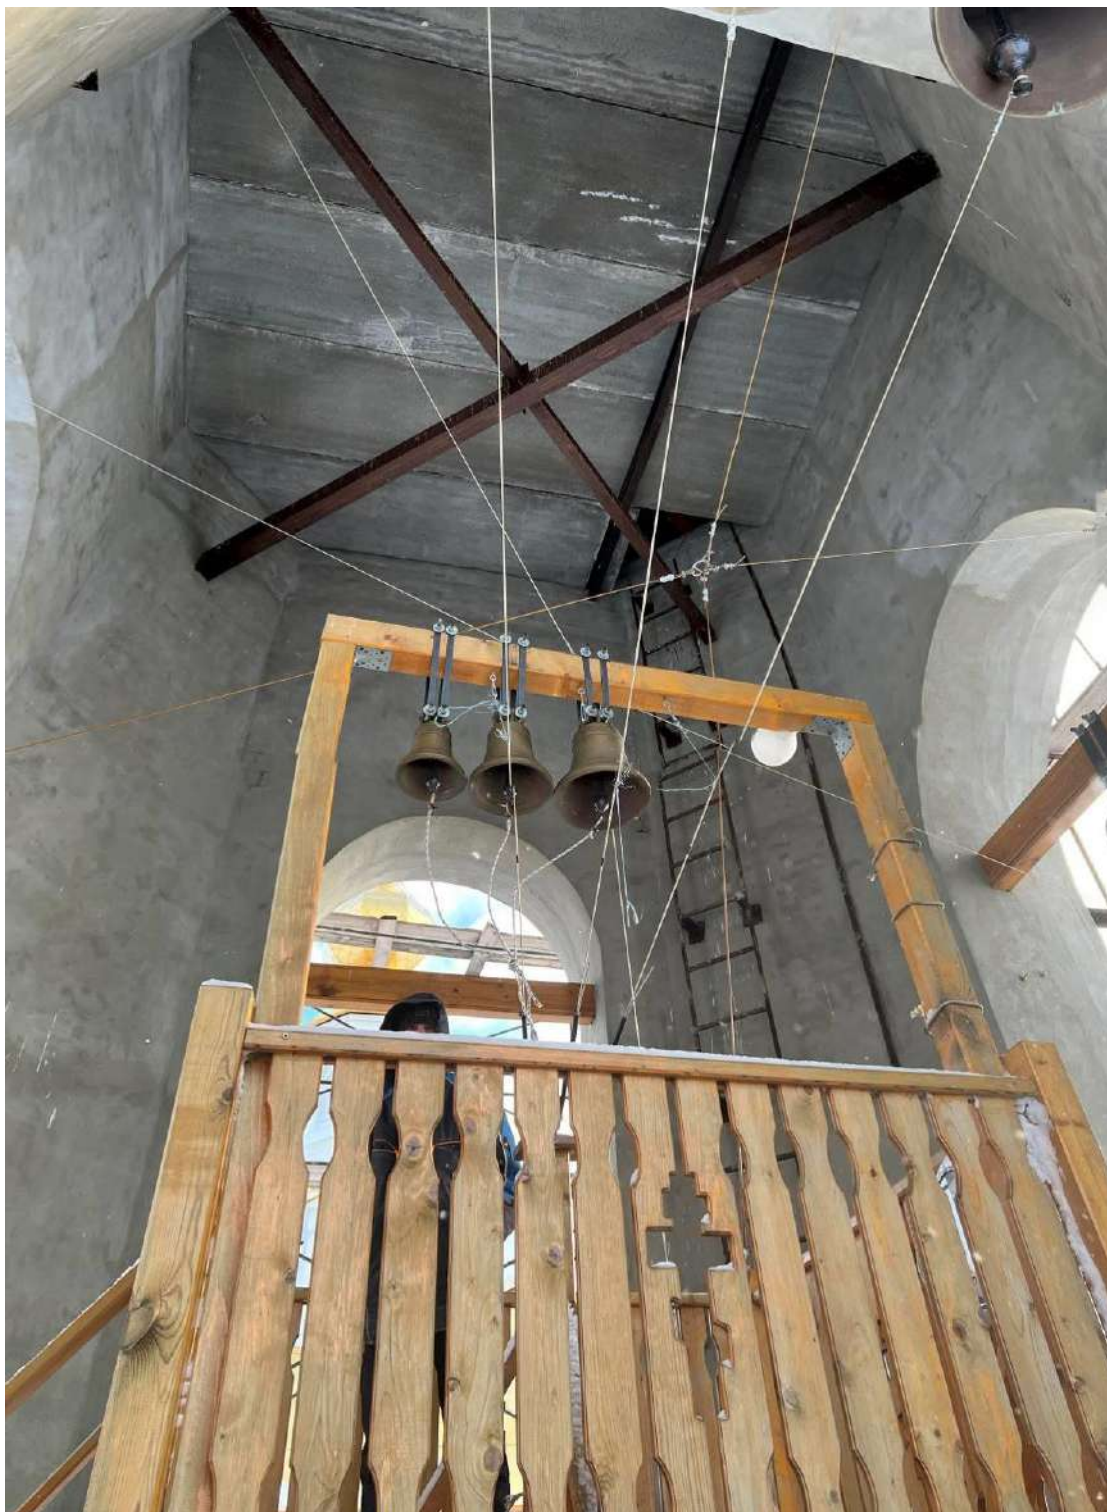
Фото 66. Выявленный объект культурного наследия «Церковь», расположенный по адресу: Аргаяшский муниципальный район, Кузнецкое с., Ленина ул., 44. Колокольня. Четвертый ярус.
Автор съемки: Займогов А.И.
Съемка выполнена фотоаппаратом: Canon EOS 90D.
Октябрь 2023 г.

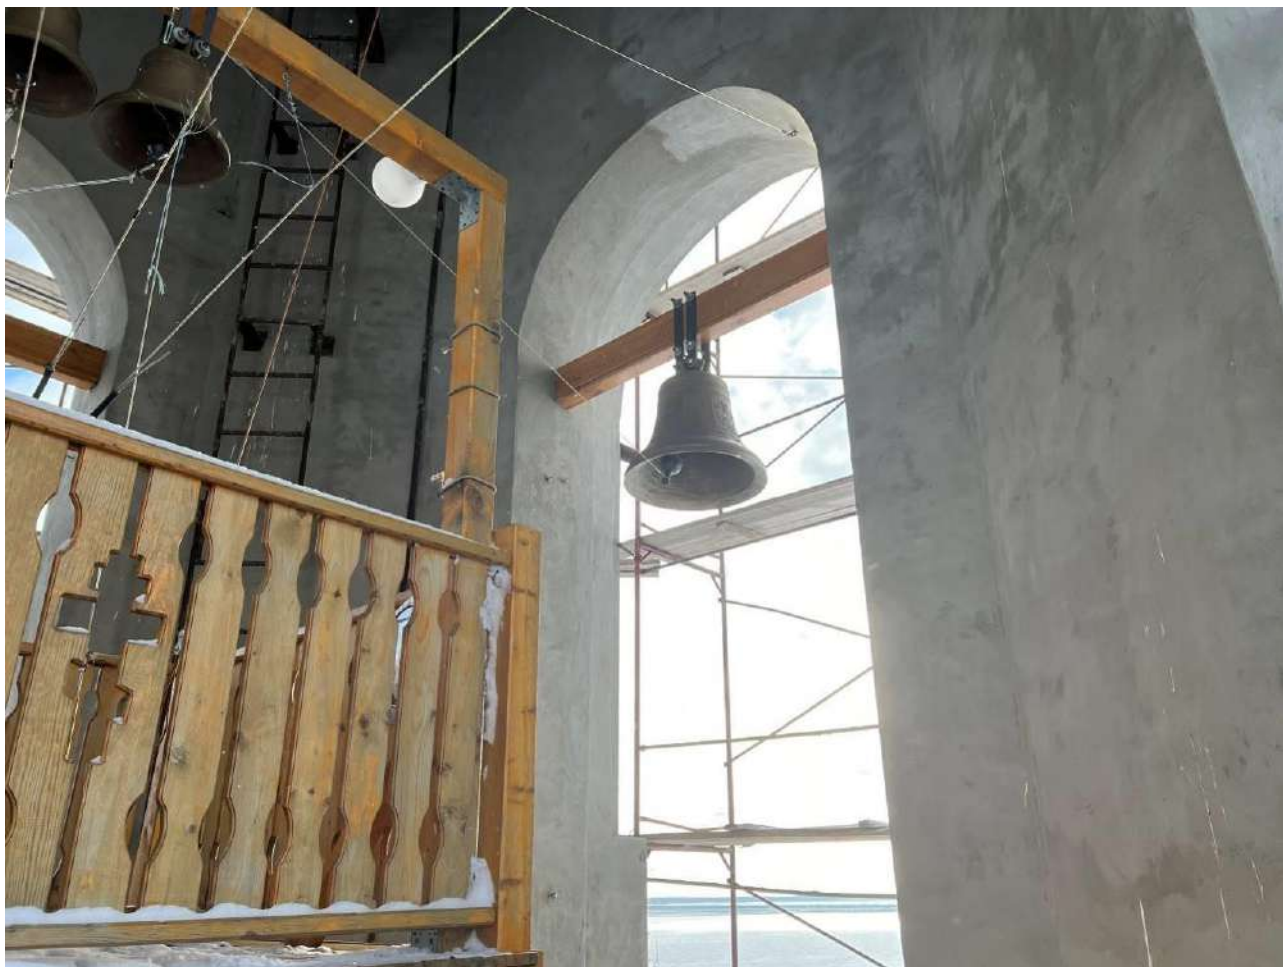
Фото 67. Выявленный объект культурного наследия «Церковь», расположенный по адресу: Аргаяшский муниципальный район, Кузнецкое с., Ленина ул., 44.

Колокольня. Четвертый ярус.

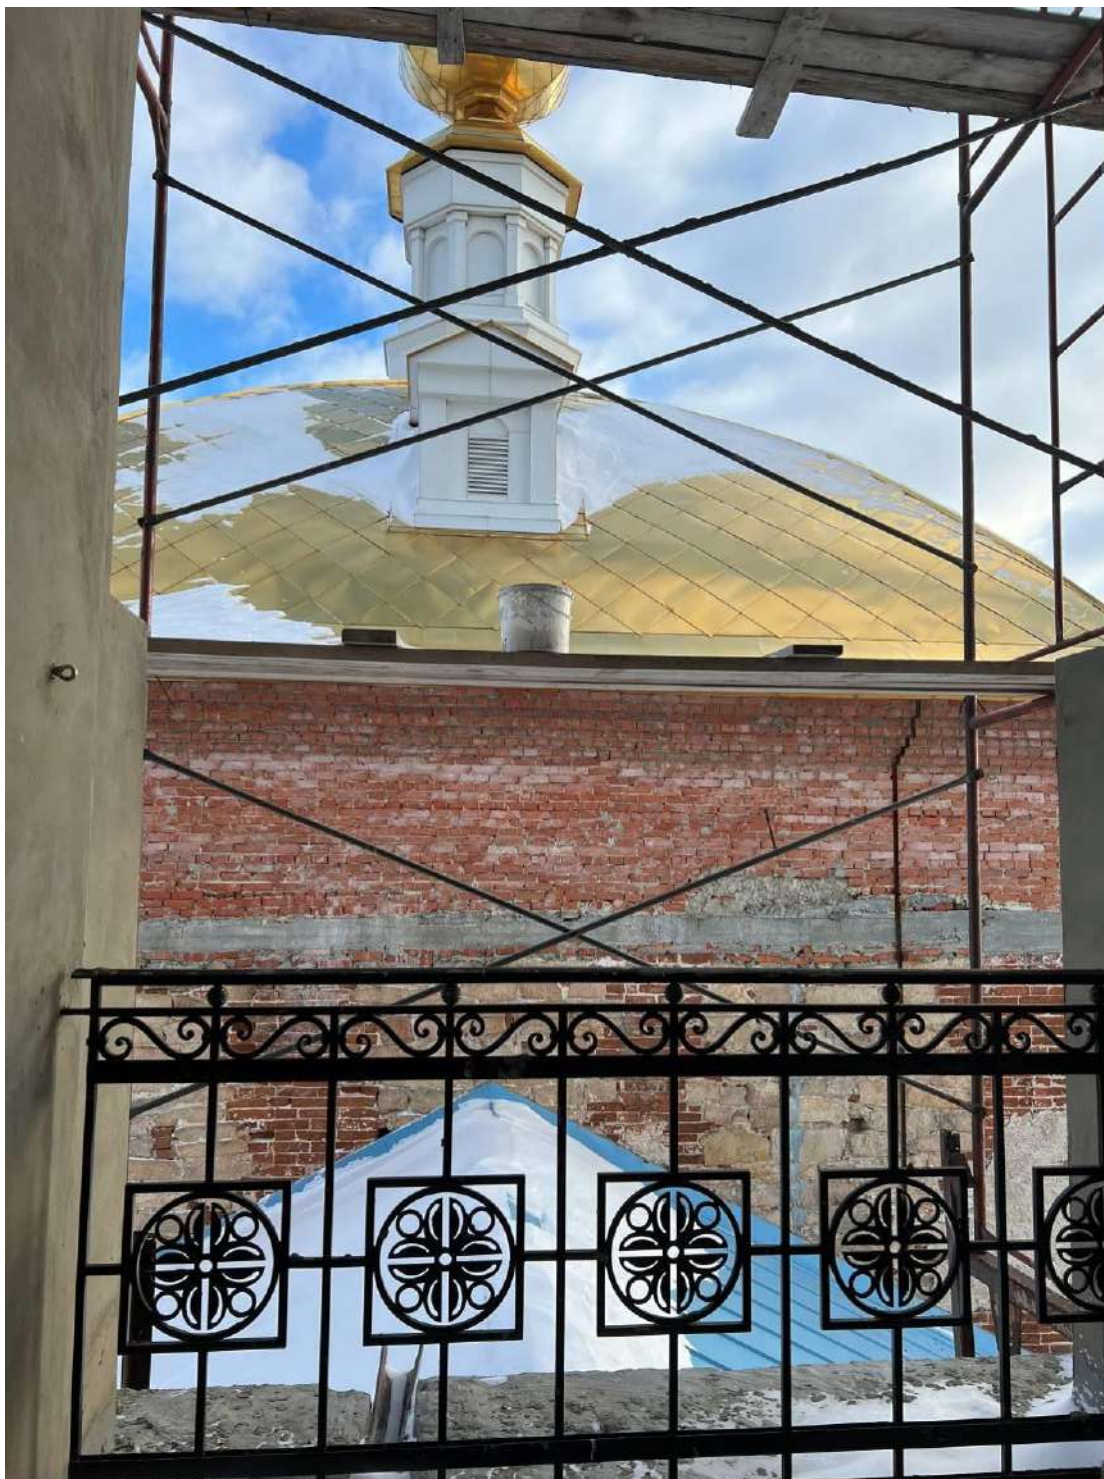
Фото 68. Выявленный объект культурного наследия «Церковь», расположенный по адресу: Аргаяшский муниципальный район, Кузнецкое с., Ленина ул., 44.

Колокольня. Четвертый ярус.

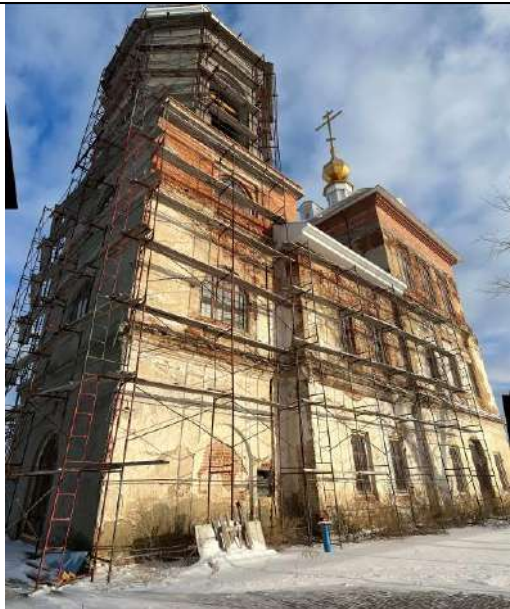
1.2		<p>Объемно-пространственная композиция.</p> <p>Композиционная значимость – высотная доминанта.</p>	
2	<p>Объемно-планировочное решение.</p> <p>Конфигурация и габаритные размеры памятника</p>	<p>Кирпичный храм «кораблем» с колокольней (две первых исторических яруса), двухъярусными трапезной и апсидой и трехъярусным храмовым четвериком.</p>

Кирпичный храм «кораблем» с колокольной (две первых исторических яруса), двухъярусными трапезной и апсидой и трехъярусным храмовым четвериком.

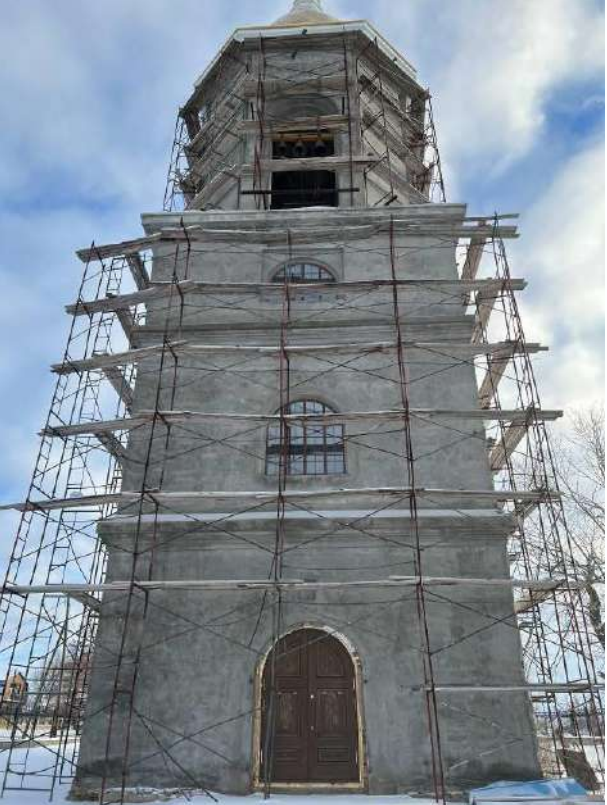
3.1	Композиционное и архитектурно-художественное оформление	<p>Колокольня:</p> <ul style="list-style-type: none">– Проемы прямоугольной конфигурации с полуциркульным завершением: в первом ярусе на западе – дверной проем, во втором – оконные световые проемы в трех гранях;

- Проемы прямоугольной конфигурации с полуциркульным завершением: в первом ярусе на западе – дверной проем, во втором – оконные световые проемы в трех гранях;
- Многоступенчатые профилированные межэтажные карнизы.

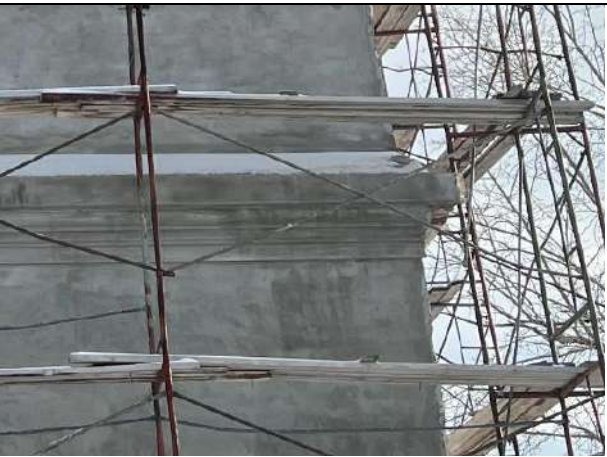
<ul style="list-style-type: none">– Многоступенчатые профилированные межэтажные карнизы.

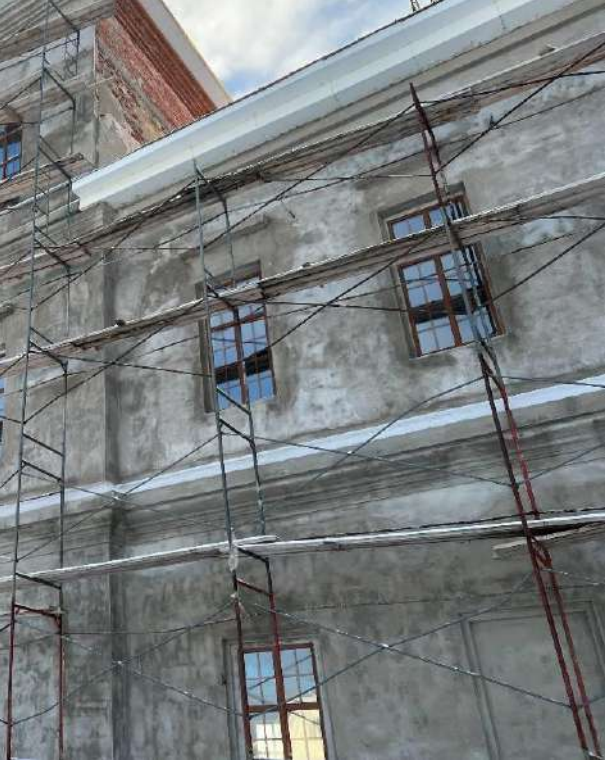
3.2		<p>- Трапезная:</p> <ul style="list-style-type: none">- Решение в 2 оси;- Оконные проемы прямоугольной конфигурации.- Многоступенчатые профилированные межэтажные карнизы.

- Решение в 2 оси;
- Оконные проемы прямоугольной конфигурации.
- Многоступенчатые профилированные межэтажные карнизы.

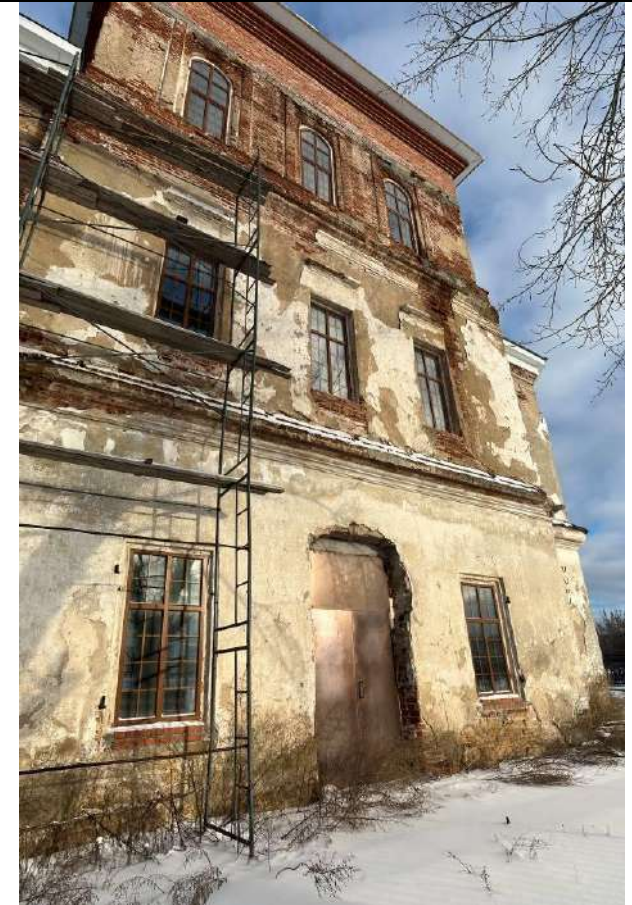
3.3

Храмовый четверик:

- Решение в 3 оси;
- Оконные проемы первого и второго яруса прямоугольной конфигурации; в третьем ярусе оконные проемы с полуциркульным завершением;

- Решение в 3 оси;
- Оконные проемы первого и второго яруса прямоугольной конфигурации; в третьем ярусе оконные проемы с полуциркульным завершением;
- Линейные сандрики-полочки над оконными проемами второго яруса;
- Многоступенчатые профилированные межэтажные карнизы.

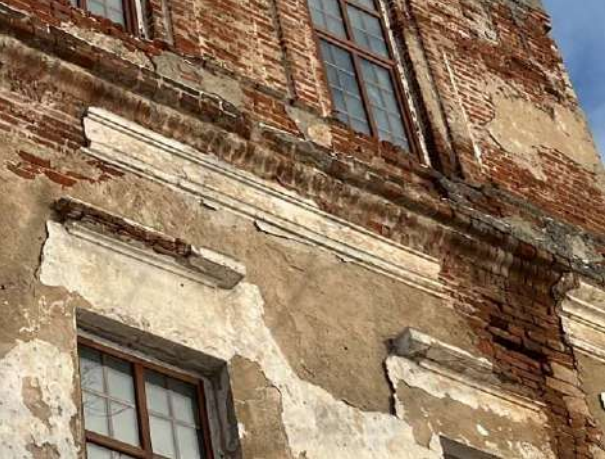
3.4		<ul style="list-style-type: none">– Линейные сандрики-полочки над оконными проемами второго яруса;– Многоступенчатые профилированные межэтажные карнизы.

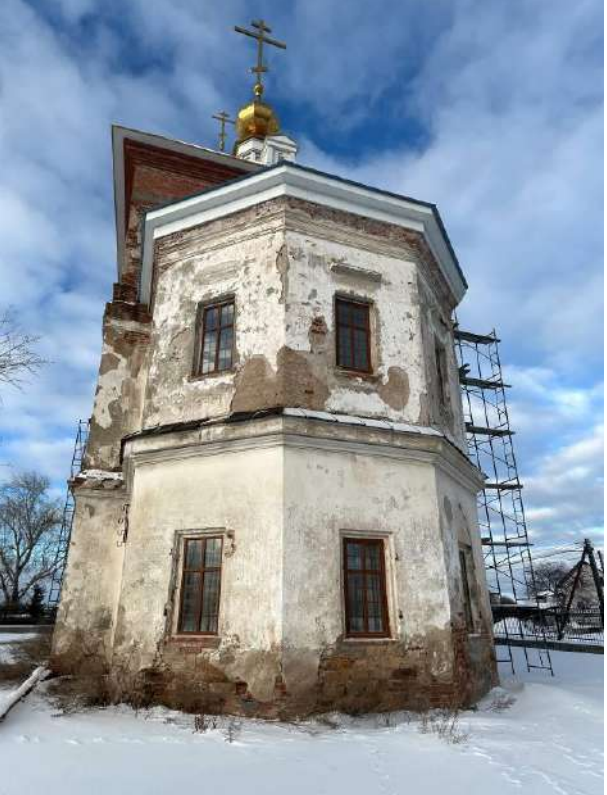
3.5		<p>Алтарная апсида:</p> <ul style="list-style-type: none">– Пять оконных проемов в пяти гранях апсиды;– Линейные сандрики-полочки над оконными проемами второго яруса;– Многоступенчатые профилированные межэтажные карнизы.

- Пять оконных проемов в пяти гранях апсиды;
- Линейные сандрики-полочки над оконными проемами второго яруса;
- Многоступенчатые профилированные межэтажные карнизы.

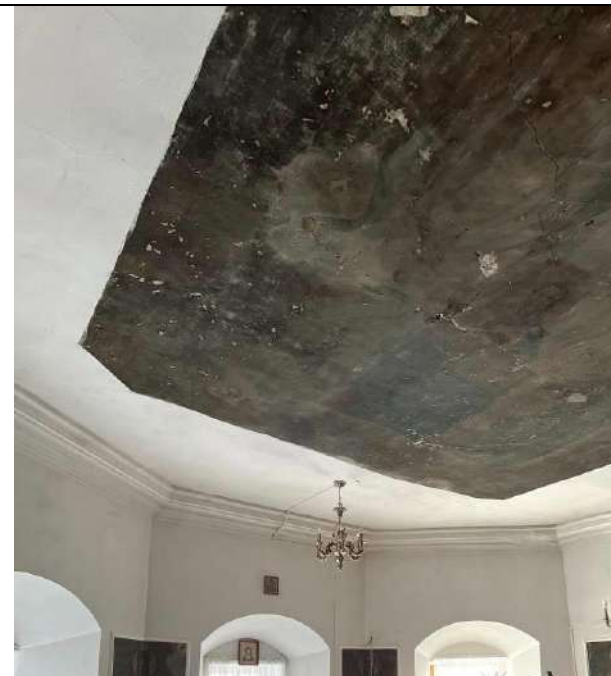
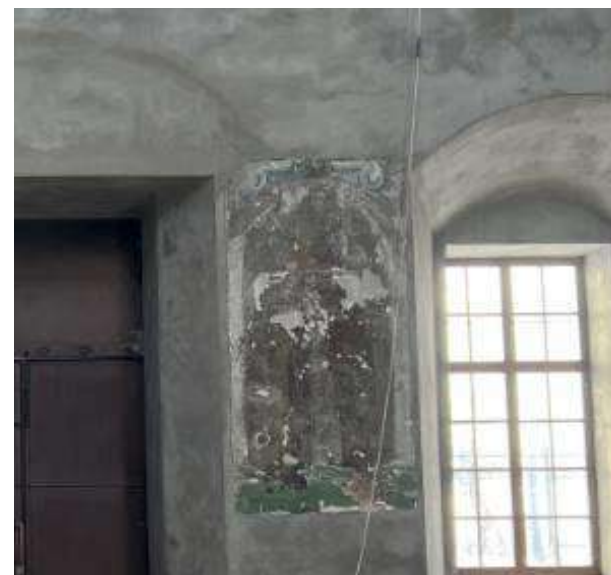
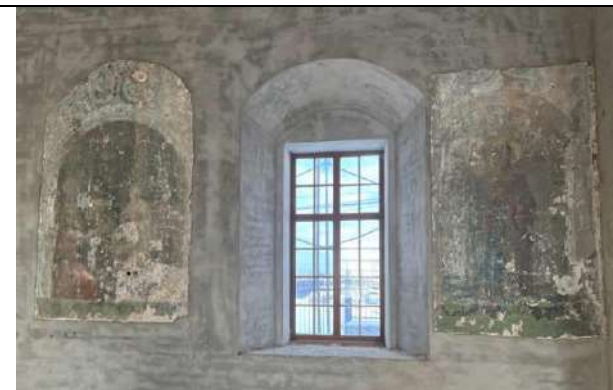
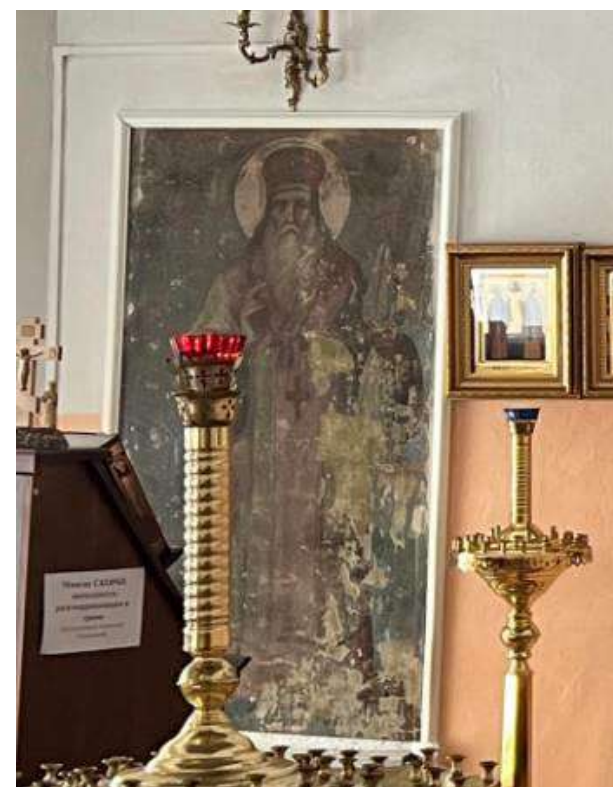
3.6

Интерьер:

- Профилированные потолочные карнизы в алтарной апсиде;
- Потолочные и настенные фрески.

- Профилированные потолочные карнизы в алтарной апсиде;
- Потолочные и настенные фрески.

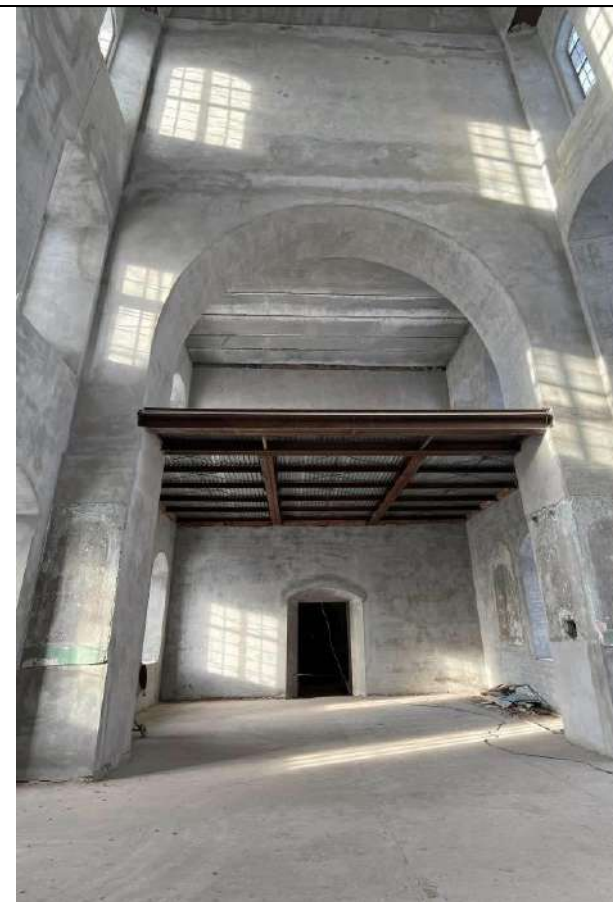
3.7

Конструктивные особенности:

– Арочные проемы в два яруса между помещениями апсиды, храмового четверика и трапезной;

- Арочные проемы в два яруса между помещениями апсиды, храмового четверика и трапезной;
- Сомкнутый свод, перекрывающий помещение храмового четверика.

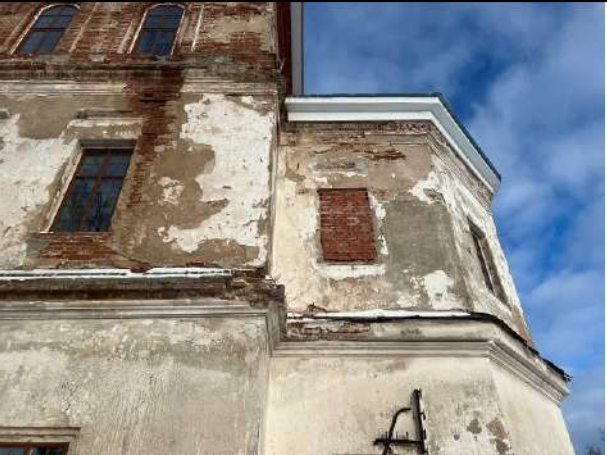
A photograph showing the exterior of a brick building. The walls are made of red brick, and the plaster is peeling and damaged, revealing the underlying brickwork. There are several windows with dark frames. The sky is blue with some clouds.
