АКТ
государственной историко-культурной экспертизы
выявленного объекта культурного наследия в целях обоснования целесообразности
включения такого объекта в единый государственный реестр объектов культурного
наследия (памятников истории и культуры) народов Российской Федерации
«Церковь» расположенного по адресу: Аргаяшский муниципальный район, Кузнецкое
с., Ленина ул., 48

Челябинская область, с. Кузнецкое

2023 г.

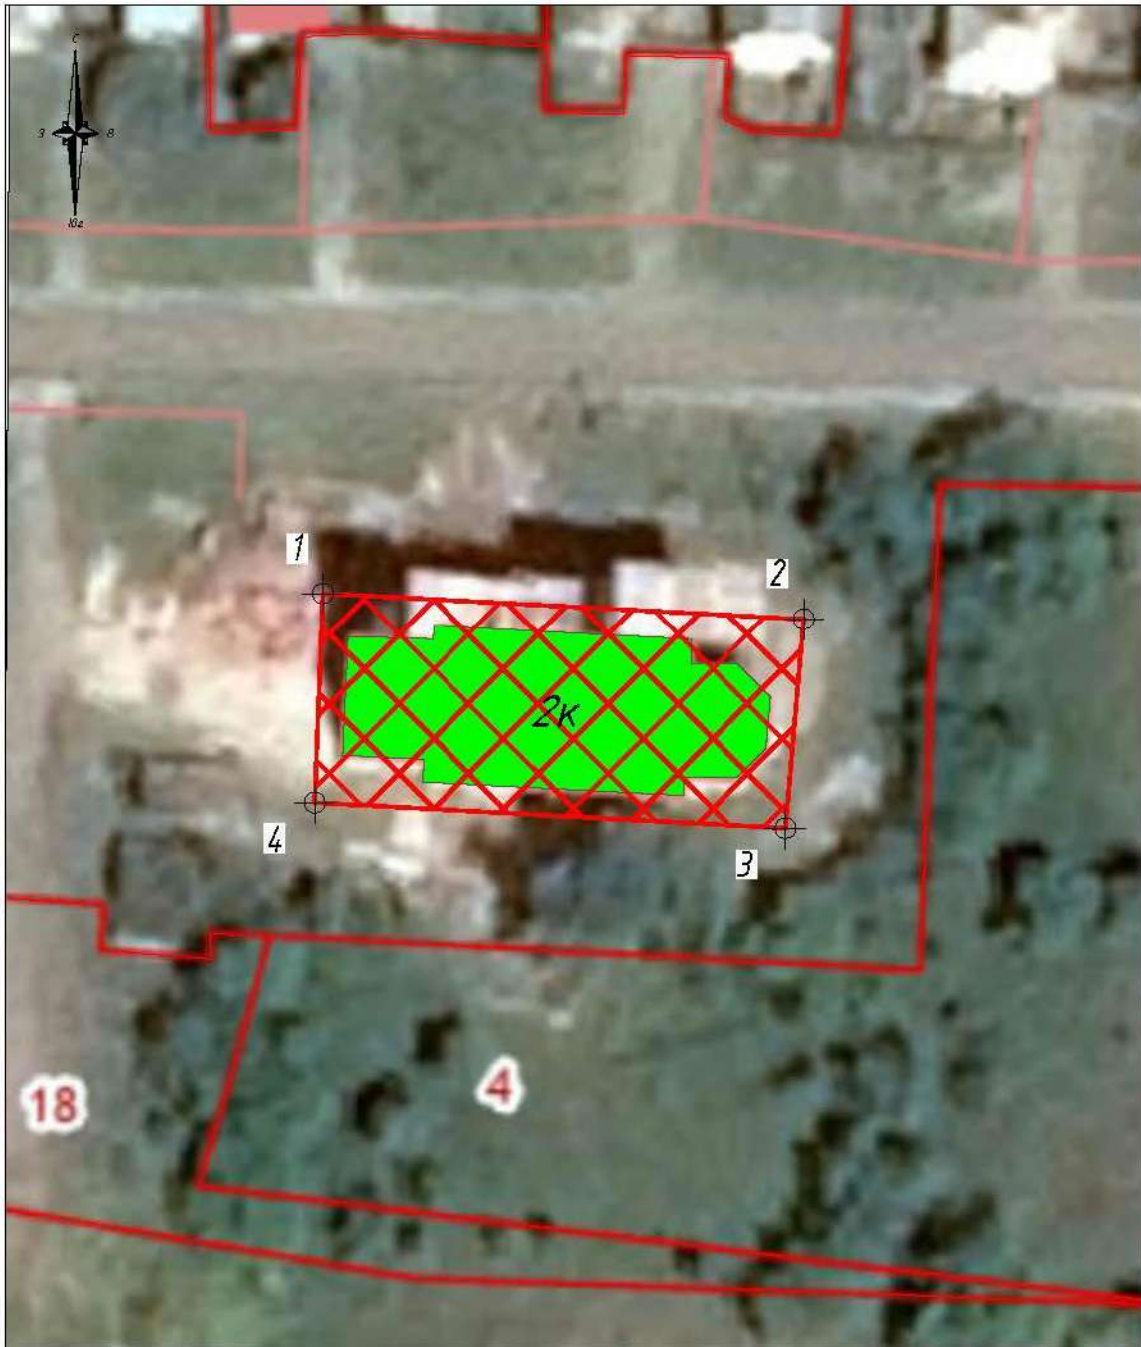
Масштаб 1:500

Описание местоположения характерных (поворотных) точек границ территории объекта культурного наследия.

Сведения о местоположении границ объекта					
1. Система координат МСК-74 (зона 2)					
2. Сведения о характерных точках границ объекта					
Обозначение характерных точек границ	Координаты, м		Метод определения координат характерной точки	Средняя квадратическая погрешность положения характерной точки (Mt), м	Описание обозначения точки на местности (при наличии)
	X	Y			
1	2	3	4	5	6
1	642505,27	2274776,67	аналитический	0,1 м	-
2	642489,37	2274776,05	аналитический	0,1 м	-
3	642487,44	2274811,87	аналитический	0,1 м	-
4	642503,32	2274813,26	аналитический	0,1 м	-
1	642505,27	2274776,67	аналитический	0,1 м	-
