АКТ
государственной историко-культурной экспертизы
выявленного объекта культурного наследия «Госпиталь», расположенного по
адресу: Челябинская область, г. Кыштым, ул. Освобождение Урала, 1 в целях
обоснования целесообразности включения такого объекта в единый
государственный реестр объектов культурного наследия (памятников истории и
культуры) народов Российской Федерации

Приложение 1. Архивные материалы.

**Описание особенностей объекта культурного наследия, подлежащих обязательному сохранению (предмет охраны) объекта культурного наследия «Госпиталь», расположенного по адресу:
Челябинская область, г. Кыштым, ул. Освобождение Урала, 1**

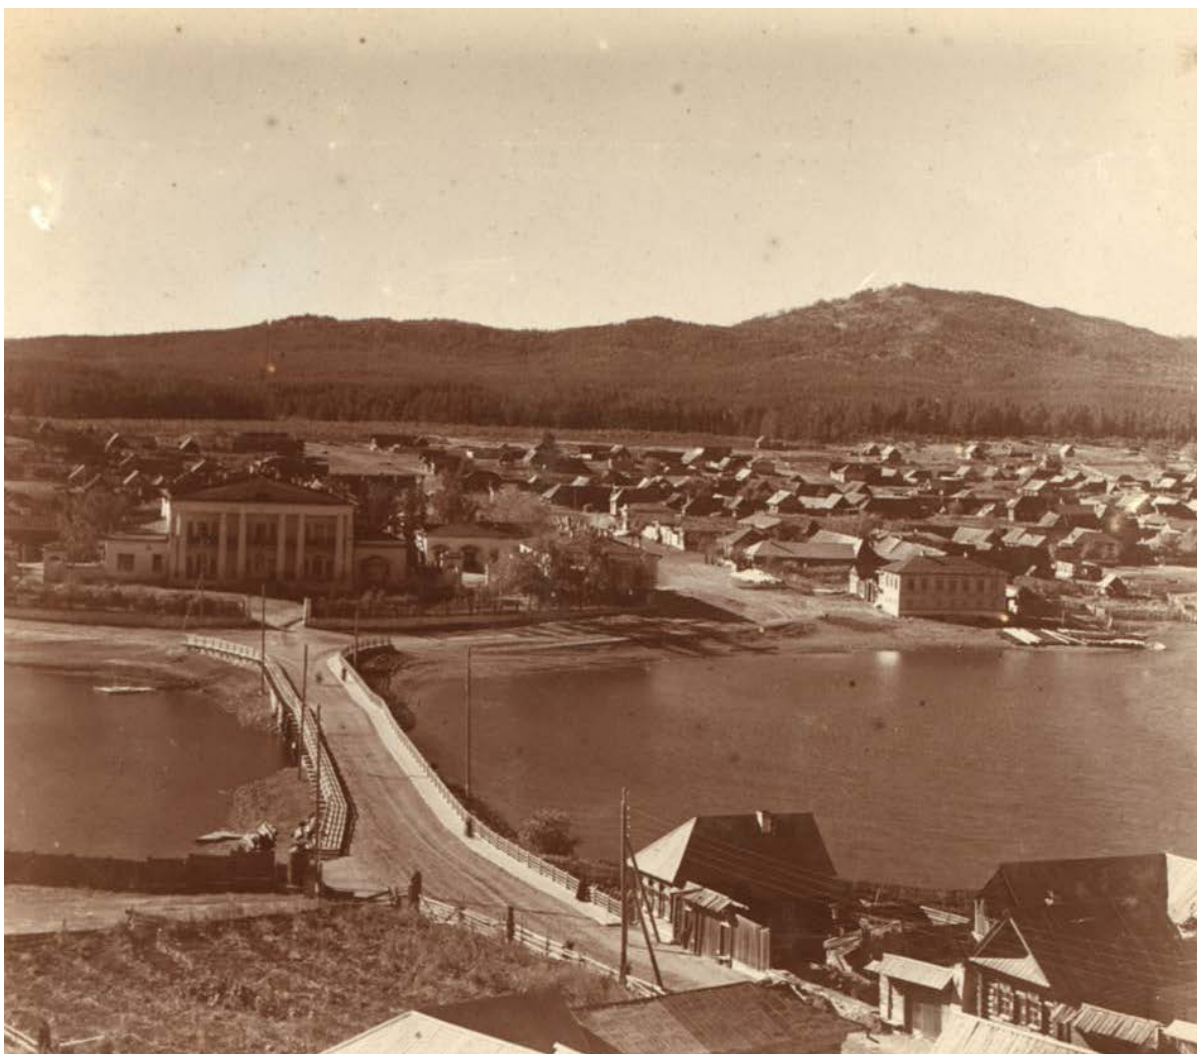
Вид на Госпиталь с собора. Фото 1909 г. Прокудина-Горского

Видно, что было реализовано проектное решение довольно точно. Выстроены оба флигеля, каменные ворота. В реализованном варианте главный корпус приобрёл некоторую приземистость, были решены проще оконные проёмы крыльев.

Точное время возведения ограды неизвестно. Она присутствует на фотографиях 1902, 1909 гг. Представляет собой высокую подпорную стенку из камня-плитняка (в настоящее время побелен) и чугунную решётку на чугунных столбиках. Кирпичные столбики, обрамляющие въезд во двор и сохранившиеся на фотографиях, в настоящее время утрачены и заменены в середине XX века на массивные кирпичные столбы, установлена решётка-вывеска и ворота. Стилистически негармоничные со зданиями комплекса.

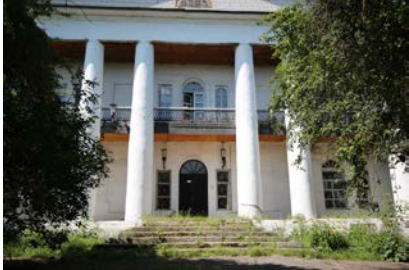
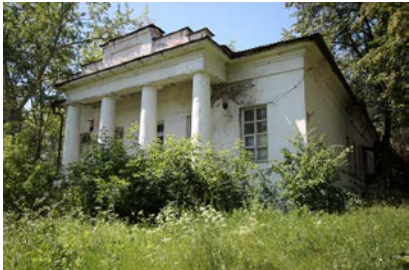
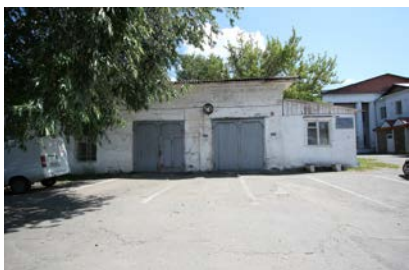
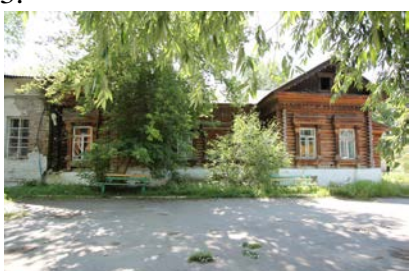
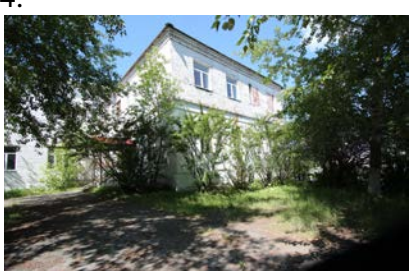
2.	Функциональное назначение комплекса	Общественное здание - больница	
3.	Объемно-планировочное решение комплекса и его элементов		
3.1.	Общие сведения о комплексе	<p>Комплекс больничных зданий:</p> <ol style="list-style-type: none"> 1. Двухэтажный Главный корпус с крупным восьмиколонным портиком, фронтоном и балконом. 2. Южный флигель с четырёхколонным портиком и аттиком. 3. Строение в глубине двора. 4. Деревянный пристрой к южному флигелю. 5. Кирпичные стены северного флигеля

<p>1. Главный корпус 39,6 м x 24,8 м; 2. Южный флигель - 23,9 м x 15,2 м 3. Строение - 27,5 м x 10,4 м 4. Деревянный пристрой к южному флигелю - 18,8 м x 14,7 м 5. Северный флигель - 23,8 м x 15,4 м</p> <p>Конфигурация: 1. Главный корпус - прямоугольная с ризалитами и историческим пристроем сан.узла с запада. 2. Южный флигель - прямоугольная. 3. Строение - прямоугольная. 4. Деревянный пристрой к южному флигелю - прямоугольная с двумя ризалитами и пристроем лестницы. 5. Северный флигель – прямоугольная.</p>	технической инвентаризации»
4.	Общее композиционно-планировочное решение комплекса и его элементов	<p>Расположение главного корпуса по оси мыса, главным фасадом к мосту. Симметричное расположение флигелей по обе стороны от главного корпуса. Замыкание квартала вспомогательным строением.</p>

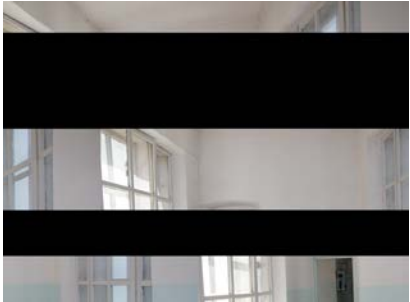
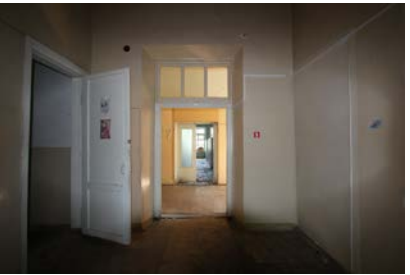
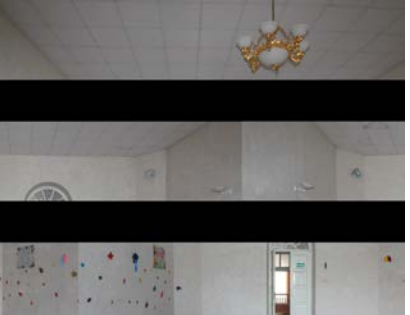
решение 2-го этажа Главный корпус	Центрально-симметричная композиция, образованная историческими несущими стенами и колоннами	
5.	Основные конструктивные решения комплекса		
5.1	Главный корпус	<ol style="list-style-type: none"> 1. Кирпичные несущие стены 2. Лучковые дверные проёмы 3. Высокие прямоугольные проёмы 4. Арочные проёмы 5. Плоские перекрытия 6. Стропильная кровля 7. Покрытие из металлических фальцевых листов

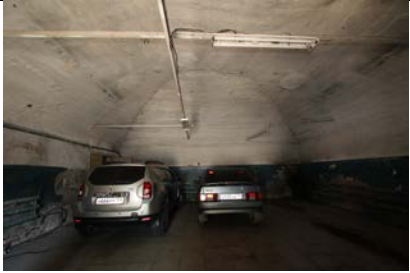
5.3	Строение	<ol style="list-style-type: none"> 1. Цилиндрический лотковый свод 2. Исторические оконные и дверные проёмы 3. Стропильная кровля

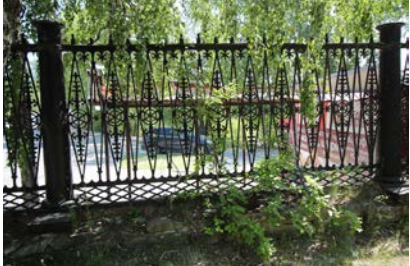
5.5	Северный флигель	1. Кирпичные исторические стены.	
5.6	Ограда госпиталя	<ol style="list-style-type: none"> 1. Бутовая кладка основания 2. Чугунные столбы 3. Чугунная литая ажурная ограда

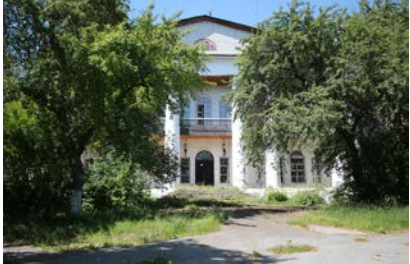
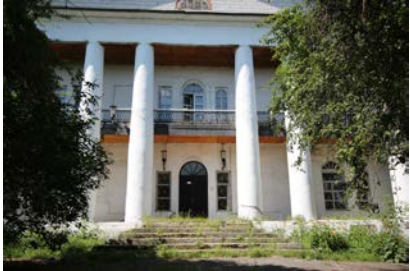
6.	Историческое построение фасадов		
6.1	Главный корпус		
6.1.1	Восточный (главный) фасад	<p><u>Композиционная структура:</u> Центрально-симметричная композиция в четырнадцать световых осей по первому этажу с восьмиколонным портиком и фронтоном</p> <p><u>Декоративное оформление:</u></p> <ol style="list-style-type: none"> 1. Колонны - 8 шт.; 2. Балкон в портике; 3. Литая чугунная ограда балкона; 4. Карниз в виде двух полочек;

<p>5. Крыльцо из гранитных блоков;</p> <p><u>Проёмы:</u></p> <p>1. Полукруглое окно в тимпане.</p> <p>2. Тройные окна с арочным посередине - 5 шт. (местоположение, размер, конфигурация).</p> <p>3. Арочный дверной проём в обрамлении двух прямоугольных окон - 1 шт. (местоположение, размер, конфигурация).</p> <p>4. Материал оконных рам и дверей – дерево.</p> <p>5. Расстекловка оконных переплётов.</p>

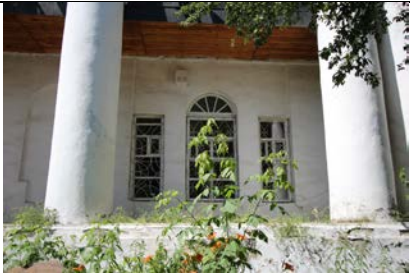
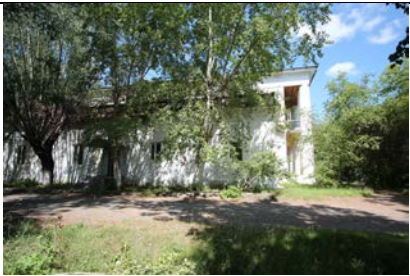
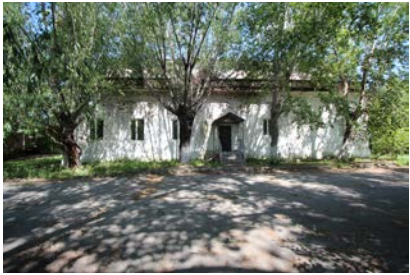
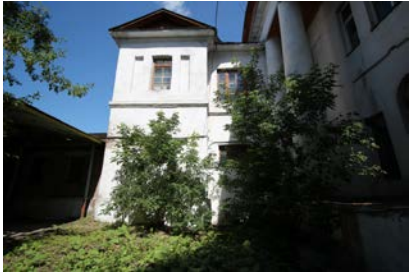
<p>6.1.2</p>	<p>Южный фасад</p>	<p><u>Композиционная структура:</u></p> <p>1. Центральнo-симметричная композиция одноэтажного объёма с мерным ритмом оконных проёмов.</p> <p>2. Асимметричная композиция в две световые оси с эркером</p> <p><u>Декоративное оформление:</u></p> <p>1. Фронтончик мезонина</p> <p>2. Межэтажный пояс</p> <p>3. Карниз из двух полочек</p> <p><u>Проёмы:</u></p> <p>1. Два прямоугольных проёма перехода</p> <p>2. Трёхчастные окна - 2 шт.</p> <p>5. Расстекловка оконных переплётов</p>

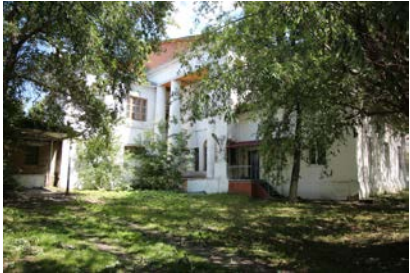
<p>6.1.3</p>	<p>Западный фасад</p>	<p><u>Композиционная</u></p>

<p><u>структура:</u> Нарушенная пристроями и надстройками центрально-симметричная композиция с шестиколонным портиком и пристроенным сан.узлом с мезонином</p> <p><u>Декоративное оформление:</u> 1. Колонны с абаками - 6 шт. 2. Треугольный фронтон 3. Карниз из двух полочек 4. Фронтончик мезонина</p> <p><u>Проёмы:</u> 1. Тройные окна с арочным посередине (1 эт.) - 2 шт. 2. Прямоугольные окна с соотношением сторон 1:2 - 2 шт. 3. Арочные окна - 2 шт. 4. Расстекловка оконных переплётов</p>

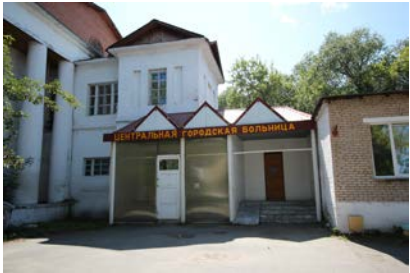
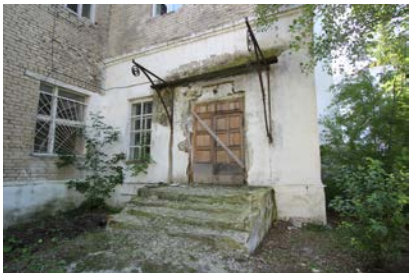
6.1.4	Северный фасад	<p><u>Композиционная структура:</u> Фрагментарно сохранившаяся композиция: в одну световую ось и в две оси с эркером.</p> <p><u>Декоративное оформление:</u> 1. Фронтончик мезонина 2. Межэтажный пояс 3. Карниз из двух полочек 4. Кованые кронштейны козырька</p> <p><u>Проёмы:</u></p>

<ol style="list-style-type: none"> 1. Прямоугольный оконный проём первого этажа с соотношением сторон 1:1,5 - 1 шт. 2. Дверной проём 3. Два прямоугольных проёма перехода 4. Трёхчастное окно второго этажа - 1 шт. 5. Расстекловка оконных переплётов

4) лестницы, крыльца: Главное крыльцо с восточного фасада значительно разрушено, сохранены общие габариты и конфигурация. Крыльцо на южном фасаде неисторическое. Крыльцо северного фасада историческое. Значительно разрушено. Требуется восстановление. Сохранились кованые кронштейны козырька.

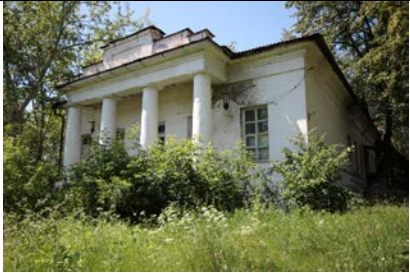
6.2	Южный флигель		
6.2.1	Восточный (главный) фасад	<p><u>Композиционная структура:</u> Центрально-симметричная композиция с четырёхколонным портиком.</p> <p><u>Декоративное оформление:</u></p> <ol style="list-style-type: none"> 1. Колонны с абаками - 4 шт. 2. Аттик 3. Гладкий архитрав 4. Карниз из двух полочек <p><u>Проёмы:</u></p> <ol style="list-style-type: none"> 1. Пять оконных прямоугольных проёмов 2. Расстекловка оконных переплётов

8) внешнее декоративное убранство (облицовка, окраска, резные украшения, карнизы, колонны, пилястры, лепнина, скульптура и т.д.): Здание украшает небольшой четырёхколонный портик. Колонны с энтазисом, без баз и капителей. Имеются только абаки. Оштукатурены, побелены. Разрушается дощатая подшивка потолка портика. Атик ступенчатый, кирпичный, побелен. Красочный слой разрушен. Металлические накрывки аттика и карнизы портика имеют многочисленные расхождения фальцевого соединения листов.

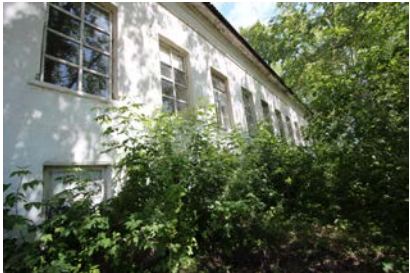
6.2.2	Южный фасад	<p><u>Композиционная структура:</u> Монотонная ритмическая композиция в десять световых осей.</p> <p><u>Декоративное оформление:</u></p> <ol style="list-style-type: none"> 1. Гладкий архитрав 2. Карниз из двух полочек <p><u>Проёмы:</u></p> <ol style="list-style-type: none"> 1. Прямоугольные оконные проёмы 1 этажа с соотношением

<p>сторон 1:2 - 10 шт.;</p> <p>2. Прямоугольные оконные проёмы цокольного этажа - 10 шт.</p> <p>3. Расстекловка оконных переплётов.</p>	
6.2.3	Северный фасад	<p><u>Композиционная структура:</u> Асимметричная композиция.</p> <p><u>Декоративное оформление:</u> 1. Треугольная люкарна 2. Гладкий архитрав 3. Карниз из двух полочек</p> <p><u>Проёмы:</u> 1. Пять оконных проёмов</p>

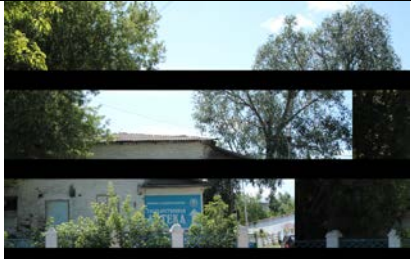
6.3.	Строение		
6.3.1	Северный фасад	<p><u>Композиционная структура:</u> Симметричная композиция в три световых оси с пристроем.</p> <p><u>Декоративное оформление:</u> Прямые клинчатые кирпичные перемычки проёмов</p> <p><u>Проёмы:</u> 1. Два прямоугольных оконных проёма; 2. Прямоугольный дверной проём</p>

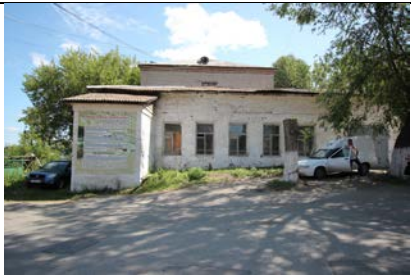
6.3.2	Западный фасад	<p><u>Композиционная структура:</u> Асимметричная композиция в пять световых осей.</p> <p><u>Декоративное оформление:</u> Прямые клинчатые</p>

<p>кирпичные перемычки проёмов</p> <p>Проёмы: 1. Оконные прямоугольные проёмы с соотношением сторон 1:1,6 - 5 шт.</p>

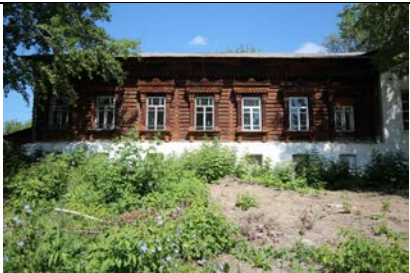
6.4	Пристрой к южному флигелю		
6.4.1	Южный фасад	<p>Композиционная структура: Монотонная композиция в семь световых осей.</p> <p>Декоративное оформление: 1. Массивные наличники окон со стилизованными пилястрами и лобовой доской в виде сандрика с поясом сухариков; 2. Фриз в виде подзора.</p> <p>Проёмы: 1. Оконные прямоугольные проёмы в бревенчатых стенах с соотношением сторон 1 : 1,7 - 7 шт. (конфигурация, размер, количество); 2. Лучковые оконные проёмы цокольного этажа - 7 шт.; 3. Материал и расстекловка оконных рам первого этажа.</p>

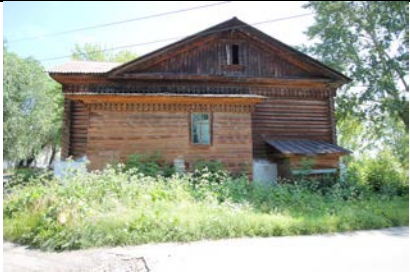
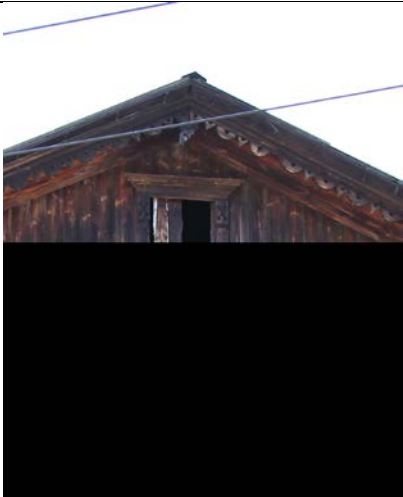
6.4.2	Западный фасад	<p>Композиционная структура: Асимметричная композиция с фронтоном и двумя пристроями.</p> <p>Декоративное</p>

<p><u>оформление:</u> 1. Наличник чердачного окна с поясом сухариков; 2. Фриз в виде подзора; 3. Подзор фронтона; 4. Карниз фронтона.</p> <p><u>Проёмы:</u> 1. Оконный прямоугольный чердачный проём с соотношением сторон 1 : 1,2 - 1 шт. (конфигурация, размер); 2. Оконный проём пристроя лестницы - 1 шт. (конфигурация, размер).</p>

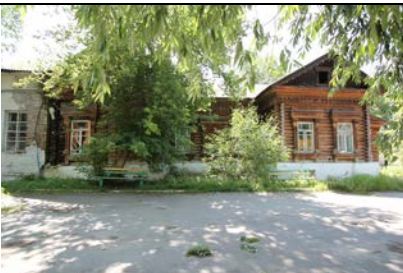
6.4.3	Северный фасад	<p><u>Композиционная структура:</u> Симметричная композиция с двумя ризалитами в шесть световых осей с пристроем лестницы.</p> <p><u>Декоративное оформление:</u> 1. Массивные наличники окон со стилизованными пилястрами и лобовой доской в виде сандрика с поясом сухариков; 2. Фриз в виде подзора 3. Подзор фронтонов; 4. Карнизы фронтонов.</p> <p><u>Проёмы:</u> 1. Оконные прямоугольные проёмы в бревенчатых стенах с соотношением сторон 1 : 1,7 - 6 шт. (конфигурация, размер, количество); 2. Материал и расстекловка оконных рам</p>

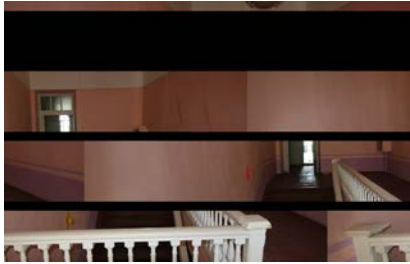
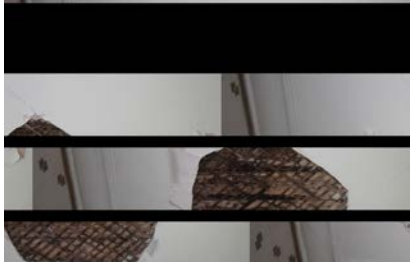
7	Интерьер		
7.1	Главный корпус	1. Ограждение лестницы; 2. Лепные тяги (псевдогалтель)

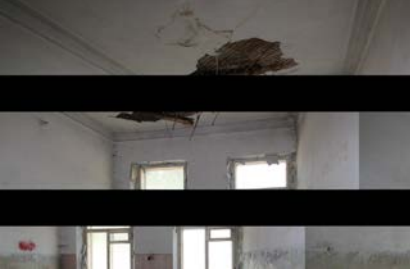
<p data-bbox="1007 1648 1027 1677">1.</p>
7.3	Строение	1. Лепные потолочные тяги 2. Двери с филёнками в виде бриллиантового руста

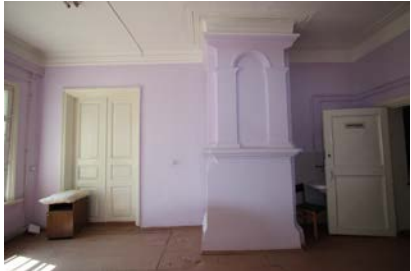
<p data-bbox="1002 488 1034 521">2.</p>
7.4	<p data-bbox="320 555 580 622">Пристрой к южному флигелю</p>	<p data-bbox="644 555 963 734">1. Печь 2. Филёнчатые двери 3. Потолочные тяги 4. Наличники оконных проёмов</p>
