Об утверждении описания особенностей, подлежащих обязательному сохранению (предмета охраны), объекта культурного наследия регионального значения «Комендатура, гарнизонный магазин», расположенного по адресу: Челябинская область, город Челябинск, улица Кирова, 92

Описание особенностей, подлежащих обязательному сохранению (предмет охраны), объекта культурного наследия регионального значения «Комендатура, горнизонный магазин», расположенного по адресу: Челябинская область, город Челябинск, улица Кирова, 92

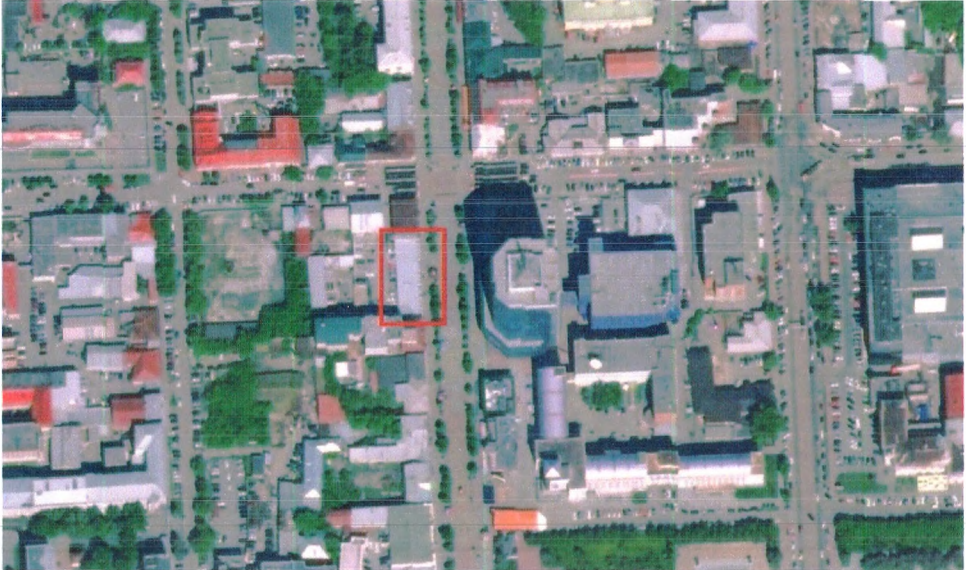
Общий вид с юго-востока

№ п/п	Видовая принадлежность предмета охраны	Предмет охраны	Фотофиксация
1. Объёмно-пространственное решение расположения памятника в структуре города			
1.1	Градостроительный приём расположения здания	Здание – элемент исторической среды; Сомасштабность другим постройкам исторического ядра города;

<p>1.2</p>	<p>Местоположение памятника как части историко-архитектурной среды г. Челябинска</p>	<p>Существующее положение здания как части сохранившейся архитектурной среды конца XIX – начала XX вв. в исторической части города Челябинска; Элемент строчной застройки XIX века ул. Кирова.</p>	 
<p>1.3</p>	<p>Объёмно-планировочное решение памятника и его элементов</p>	<p>Одноэтажное кирпичное здание прямоугольной в плане формы на невысоком цоколе с парапетными столбиками и ограждением на крыше; Габариты объёма, включая всю высоту и этажность;</p>

1.4	Основные конструктивные решения памятника	<ul style="list-style-type: none"> <li>- бутовый фундамент;</li> <li>- капитальные стены из кирпича;</li> <li>- односкатная металлическая фальцевая кровля с деревянной стропильной системой.</li> </ul>

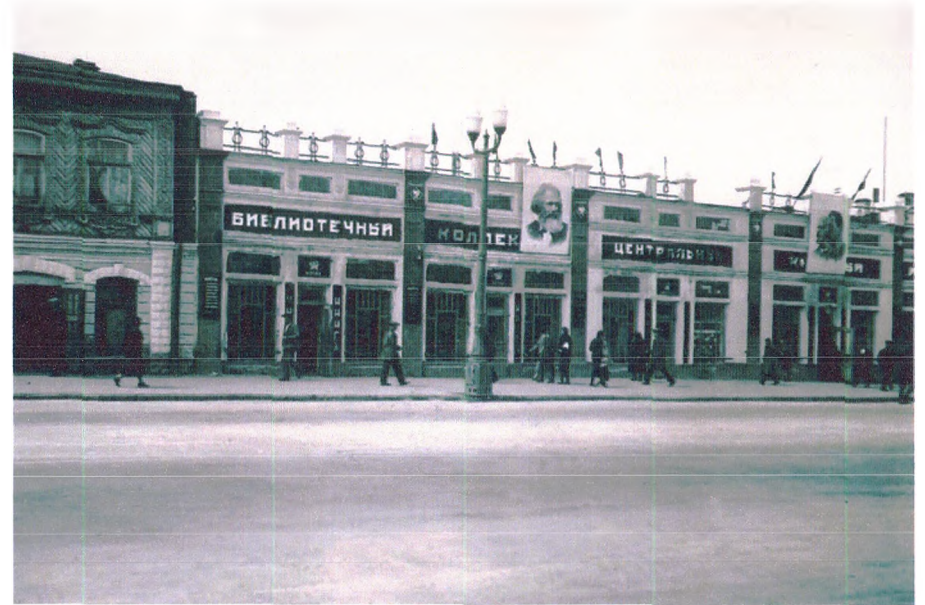
1930-е годы. Фото из фонда ЦИЖНЧ

2. Историческое композиционное построение фасадов			
2.1	Историческое композиционное построение главного (восточного) фасада	<p>2.1.1. Композиционная структура: симметричная композиция в четырнадцать световых осей, вертикальное членение фасада пилястрами на семь прясел;</p> <p>2.1.2. Декоративное оформление:</p> <ul style="list-style-type: none"> <li>- двадцать два парапетных столбика,</li> <li>- парапетная решетка;</li> <li>- широкий фриз с декоративными элементами;</li> <li>- восемь пилястр,</li> <li>- прямоугольные, горизонтально вытянутые ниши над оконными и дверными проёмами;</li> <li>- прямоугольные, горизонтально вытянутые ниши на ширину прясла.</li> </ul> <p>2.1.3. наружные оконные проёмы на период 30-х годов XX века: прямоугольные оконные проёмы, вытянутые по вертикали – 14 шт.;</p> <p>2.1.4. Заполнение оконных проёмов на период 30-х годов XX века: трёхчастные деревянные оконные блоки с вертикальной разбивкой и с многочастной верхней фрамугой; тон наружной</p>	  <p style="text-align: center;">Восточный фасад</p>

части – тёмный.  
 2.1.5. Наружные дверные проёмы на период 30-х годов XX века: прямоугольные дверные проёмы – 7 шт.;

2.1.6. Заполнение дверных проёмов на период 30-х годов XX века: распашные одностворчатые филёнчатые двери с остеклением и верхней фрамугой; тон темный;

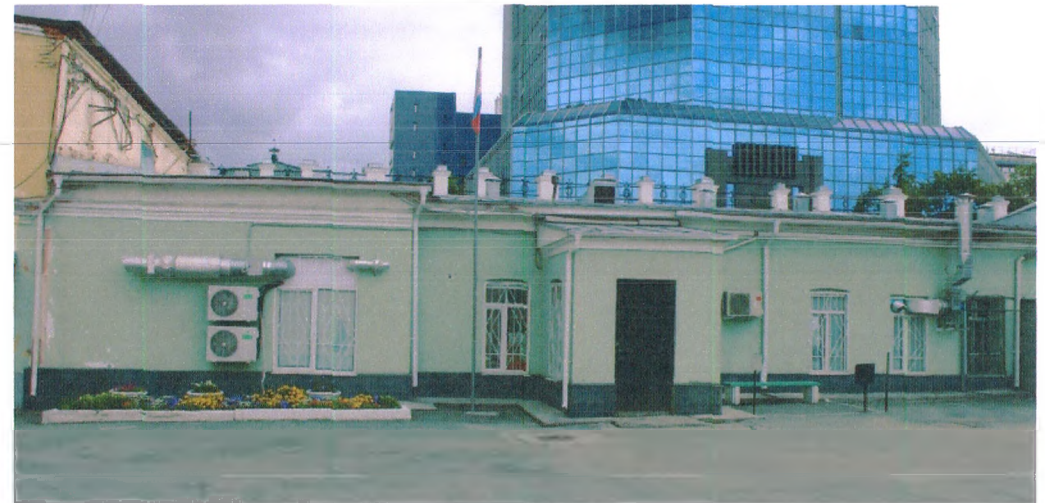
Западный фасад

2.2 Историческое композиционное построение дворового (западного) фасада

8.5.1. Композиционная структура: ассиметричная композиция фасада в девять световых осей с крыльцом;

8.5.2. Декоративное оформление: профилированный карниз;

8.5.3. Проёмы:

- одинарные арочные оконные проёмы с лучковыми перемычками;
- прямоугольные оконные проёмы;
- прямоугольные дверные проёмы;
