Об утверждении описания особенностей, подлежащих обязательному сохранению (предмета охраны), объекта культурного наследия регионального значения «Храм Св. Александра Невского в каменной ограде с бойницами в станице Наследницкой», 1845 – 1847 гг., (ансамбль), расположенный по адресу: Челябинская область, Брединский муниципальный район, поселок Наследницкий, улица Титова, дом 17

Описание особенностей, подлежащих обязательному сохранению, (предмет охраны) объекта культурного наследия регионального значения «Храм Св. Александра Невского в каменной ограде с бойницами в станице Наследницкой», 1845 – 1847 гг., (ансамбль), расположенный по адресу: Челябинская область, Брединский муниципальный район, поселок Наследницкий, улица Титова, дом 17

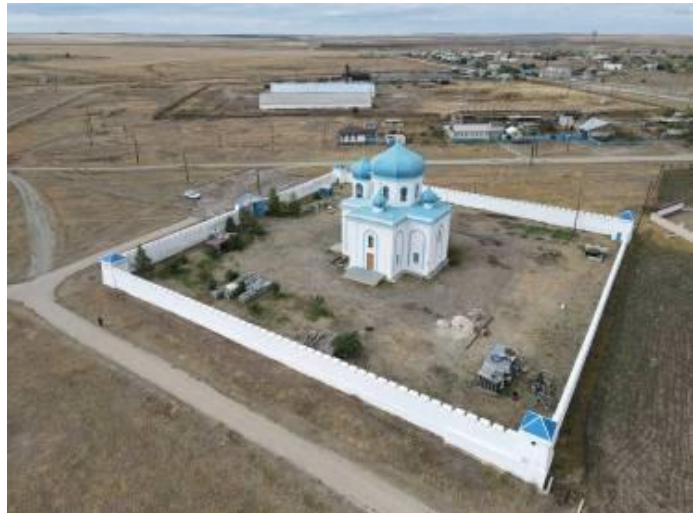
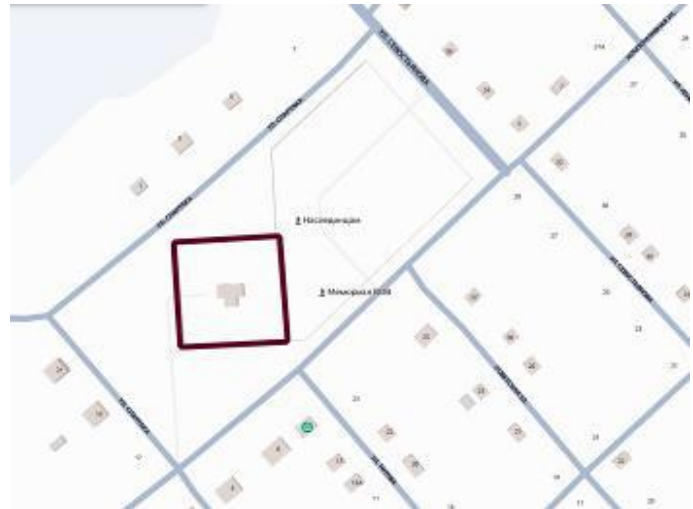
№ п/п	Видовая принадлежность предмета охраны	Предмет охраны	Фотофиксация
1.	Местоположение и градостроительные характеристики ансамбля	<p>1. Существующее местоположение ансамбля в исторической части п. Наследницкий и его ведущая роль в композиционно-планировочной структуре поселка.</p> <p>2. Местоположение ансамбля на открытой площади и его видовые раскрытия со всех сторон света.</p> <p>3. Роль ансамбля как архитектурной доминанты п. Наследницкий.</p>

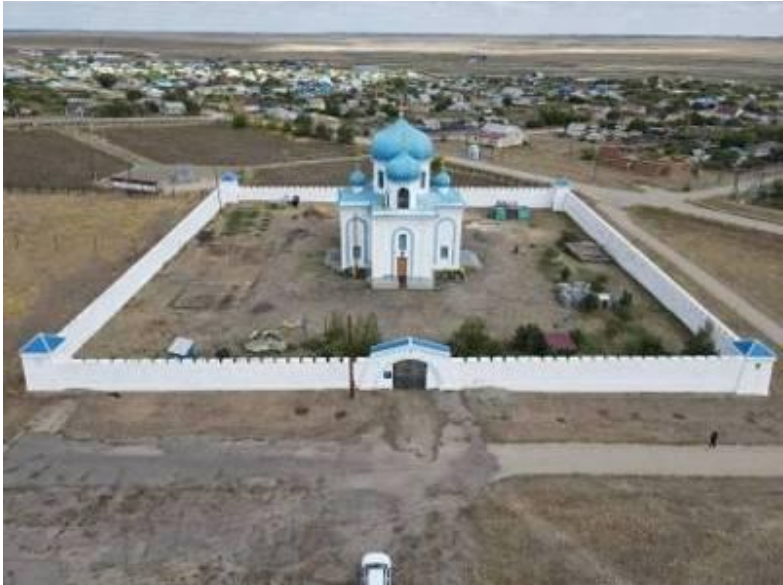
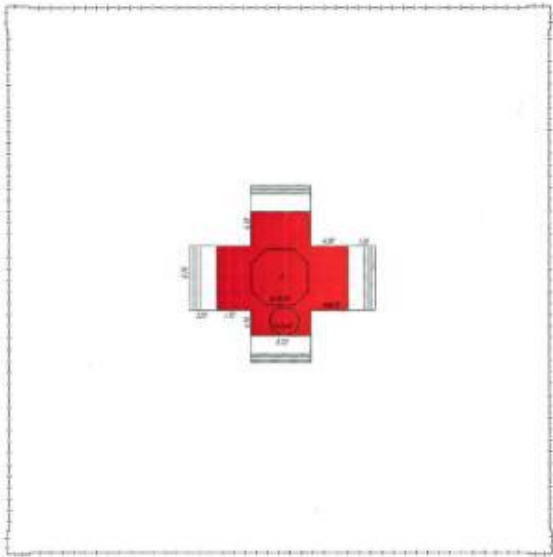
<p>3.</p>	<p>Местоположение, планировочные, объемно-пространственные и архитектурно-художественные характеристики зданий и сооружений, являющихся частью ансамбля</p>	<p>1. Храм Св. Александра Невского 1.1. Местоположение и градостроительные характеристики: – существующее местоположение здания в центре участка, обнесенного каменной храмовой оградой; – ведущая роль здания храма пространственно-планировочной и композиционной структуре ансамбля.</p>

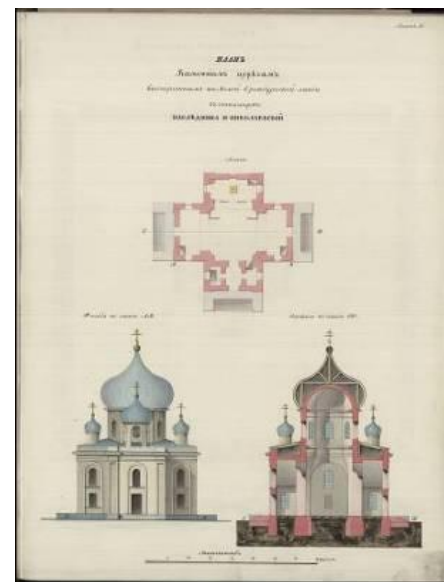
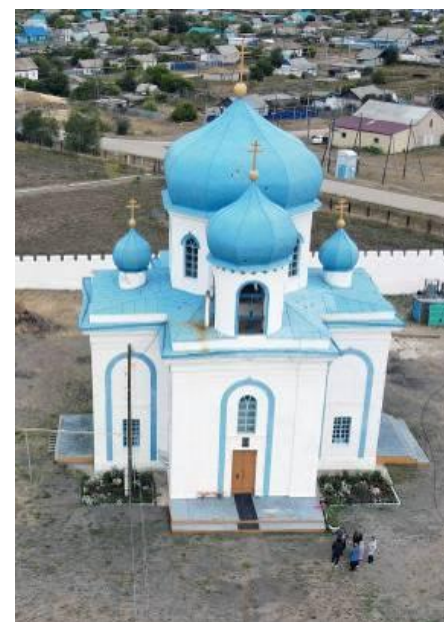
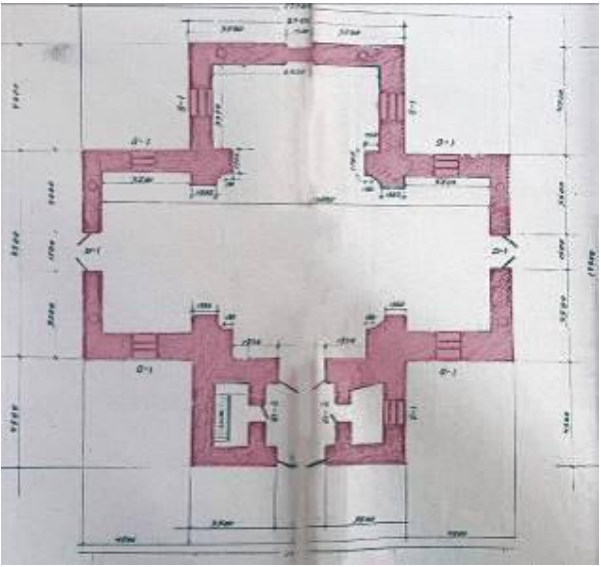
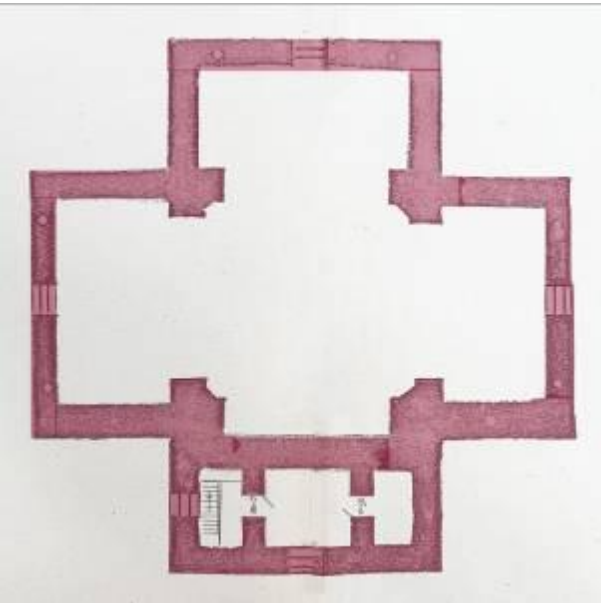
1.2. Планировочное и объемно-пространственное решение

Габариты, высотные отметки венчающих карнизов и объемно-пространственная композиция здания, имеющего в плане равноконечный греческий крест и включающего четырехстолпный одноэтажный двухсветный объем собственно храма, завершенный над средокрестием световым восьмигранным барабаном и 8-лотковым сомкнутым сводом, увенчанным главой луковичной формы; двухэтажный притвор в западной ветви планировочного креста; цилиндрический световой барабан звонницы над притвором, завершенный главой луковичной формы; цилиндрические глухие барабаны с луковичными главами над северной, восточной и южной ветвями планировочного креста (с сохранением габаритных и силуэтных характеристик всех объемов).

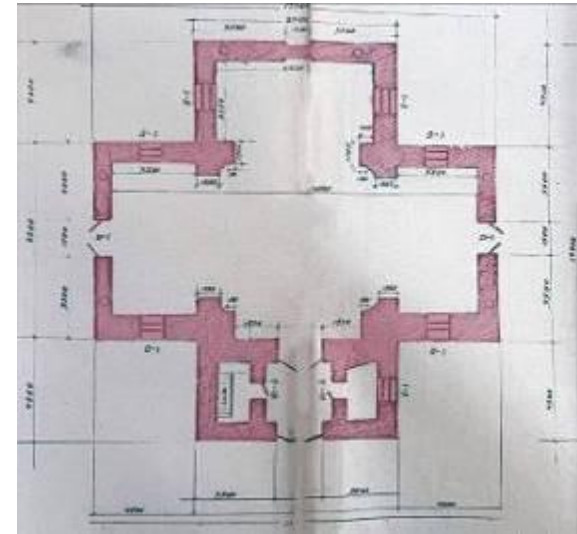
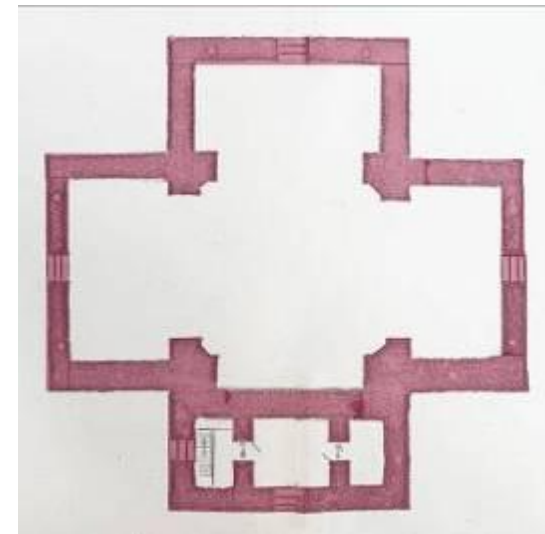
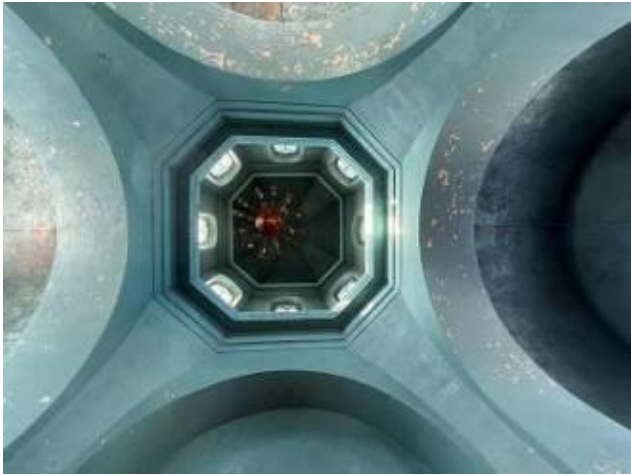
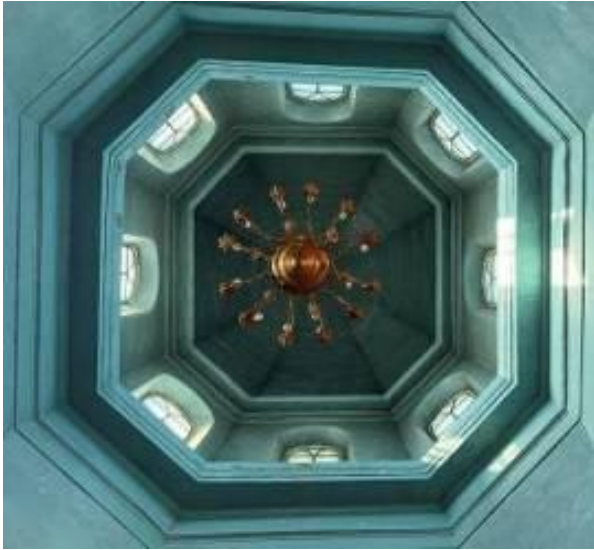
1.3. Конструктивная система и материал

- бутовый фундамент;
- кладка цоколя и капитальных стен всех объемов, опор и сводчатых перекрытий из красного полнотелого кирпича на известково-песчаном растворе (с учетом реставрационных работ 1990 – 1994 гг.);
- внешние и внутренние капитальные стены, несущие конструкции и перекрытия – тип, конструктивное решение, материал (с учетом реставрационных работ 1990 – 1994 гг.);
- крестово-купольная система перекрытия;
- конфигурация и габариты восьмигранного светового подкупольного барабана;
- конфигурация и габариты 8-лоткового сомкнутого свода;
- конфигурация и габариты опорных устоев;
- конфигурация и габариты цилиндрических сводов ветвей креста и подпружных арок.

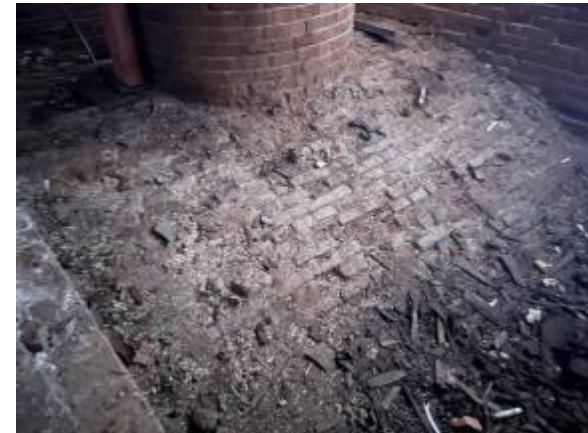
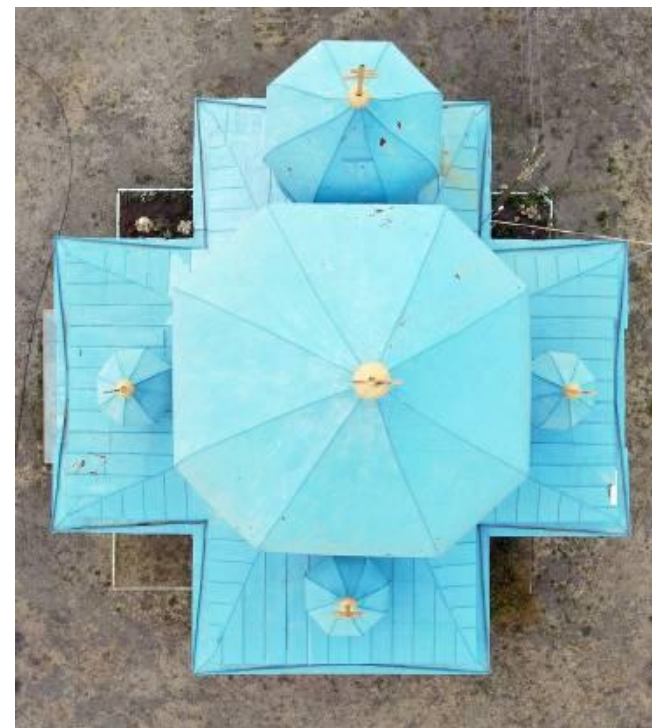
1.4. Конфигурация, габариты и материал крыши

- конфигурация и габариты скатной крыши крестообразного объема храма (в т.ч. высотные отметки по углам наклона скатов);
- крыша стропильная, материал стропил – дерево;
- деревянные конструкции луковичных глав (с учетом реставрационных работ 1990 – 1994 гг.);
- конфигурация, габариты, высотные отметки глав;
- тип исторического кровельного покрытия крыши и глав – листовая металл с фальцевым креплением, окраска.

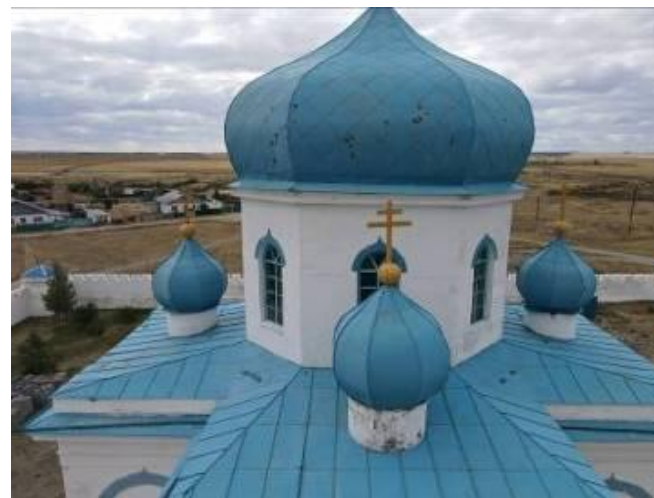
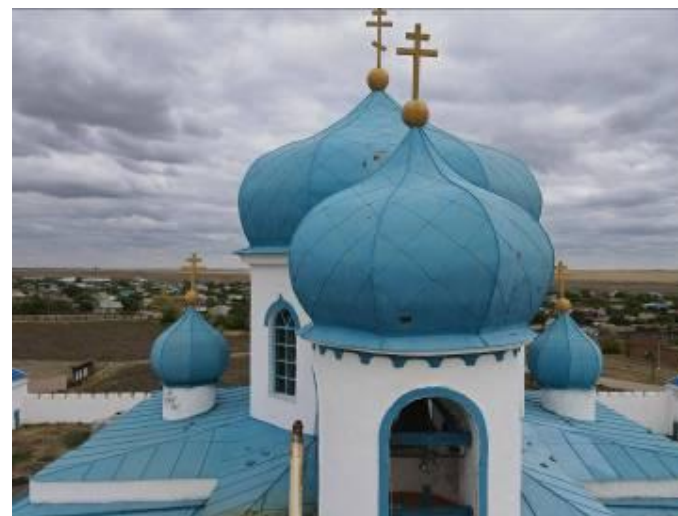
1.5. Исторический характер обработки
фасадной поверхности
– штукатурка, окраска / штукатурка, побелка.

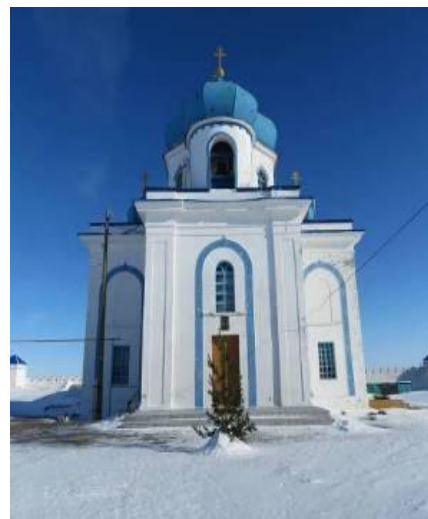
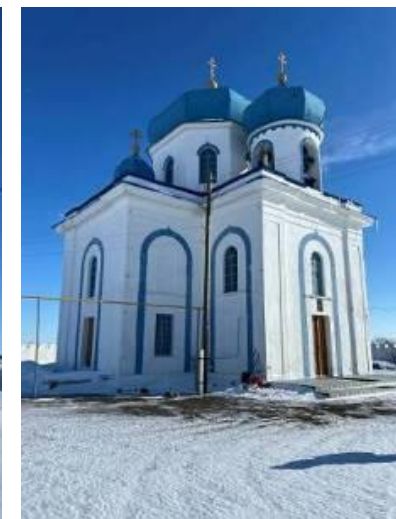
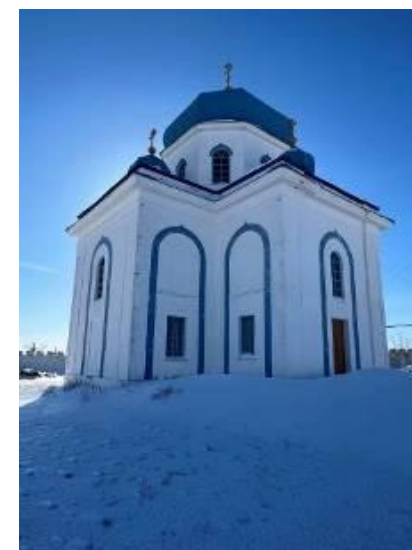
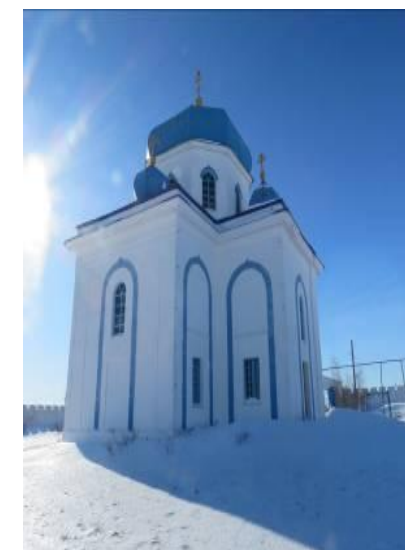
– высокие прямоугольные входные проемы по средней оси лицевых фасадов западной северной и южной ветвей объемно-планировочного креста (местоположение, форма, габариты);

– прямоугольные оконные проемы первого света / первого этажа притвора по средней оси торцевых стен ветвей креста (на северной стене западной ветви – прямоугольная ниша, соответствующая по габаритам оконным проемам) (местоположение, форма, габариты);

– арочные оконные проемы второго света (второго этажа притвора) по средней оси лицевых фасадов ветвей креста и второго этажа на северной торцевой стене западной ветви креста (притвора) (местоположение, форма, габариты);

– арочные ниши второго яруса, аналогичные по размерам оконным проемам, на всех остальных фасадах (местоположение, форма, габариты);

– материал заполнения оконных проемов – деревянные рамы;

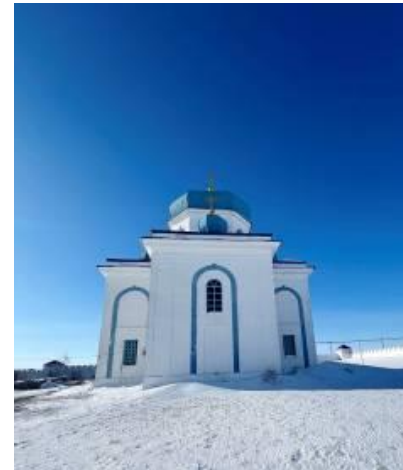
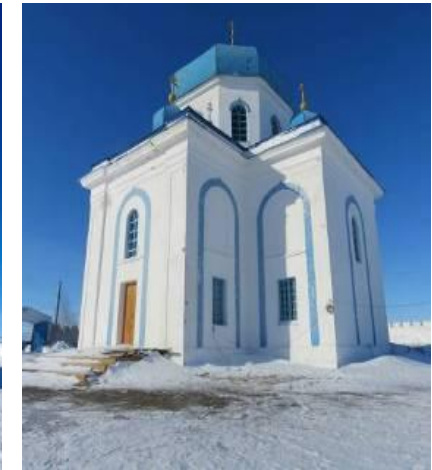
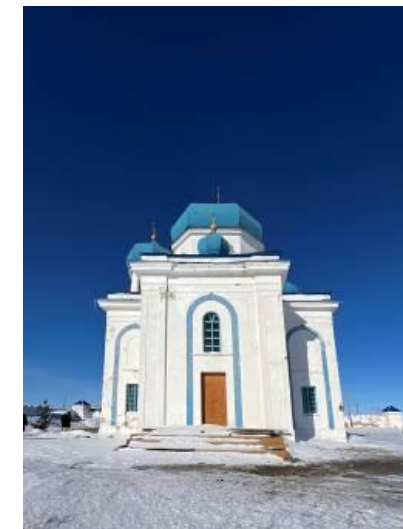
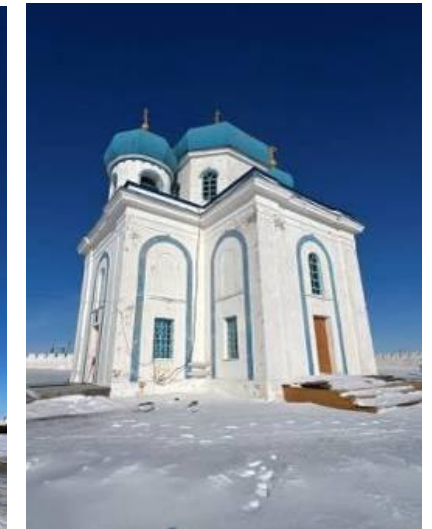
– филенчатые лопатки на флангах лицевых фасадов ветвей креста (местоположение, габариты, профиль);

– накладная полуциркульная арка с килевидным завершением, объединяющая проемы/ниши первого и второго ярусов (этажей) (габариты, форма, профиль);

– подоконные полочки проемов/ниш второго яруса (этажа);

– завершение фасадных стен трехчастным антаблементом простого профиля (габариты, профиль);

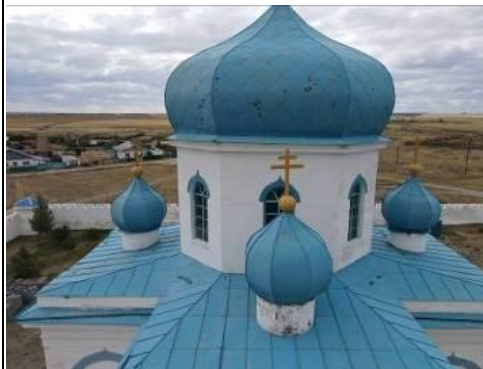
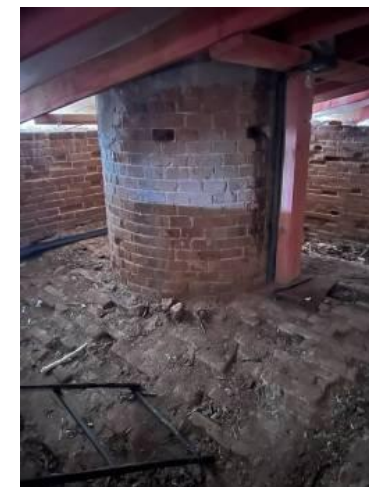
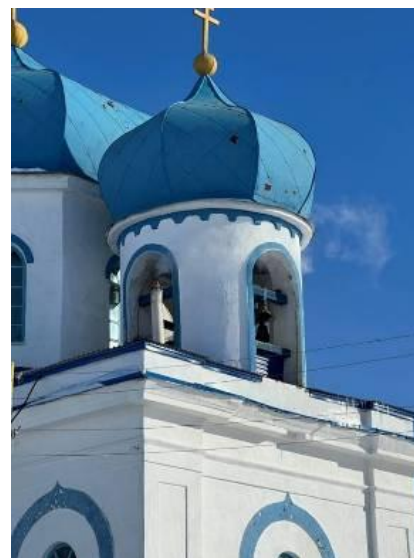
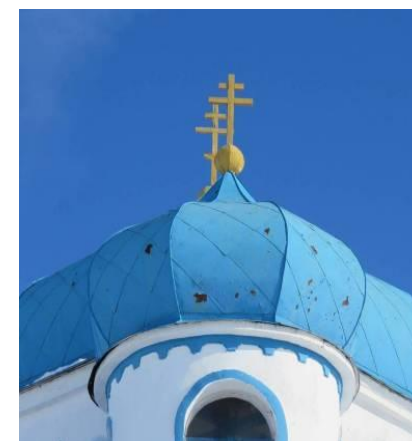
– 8 арочных оконных проемов барабана купола (местоположение, габариты, форма);

– оформление арочных проемов барабана купола килевидным сандриком (габариты, профиль);

– габариты и кладка цилиндрических объемов звонницы и барабанов главок (с учетом реставрационных работ 1990 – 1994 гг.);

– 4 арочных проема звонницы (местоположение, габариты, форма);

– гладкий архивольт, обрамляющий проемы звонницы (габариты, профиль);

– зубчатый подкарнизный пояс звонницы (рисунок, габариты, профиль);

– карнизы барабанов (габариты, профиль);

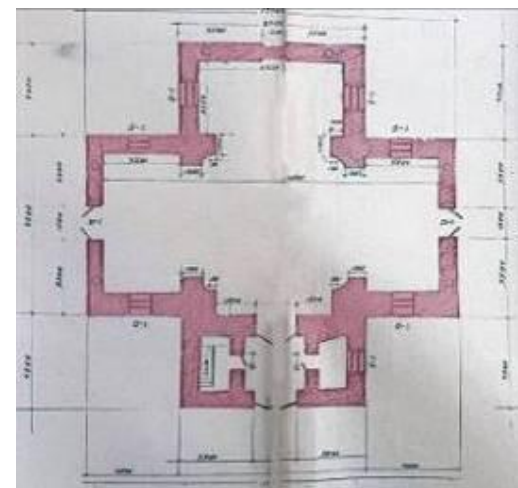
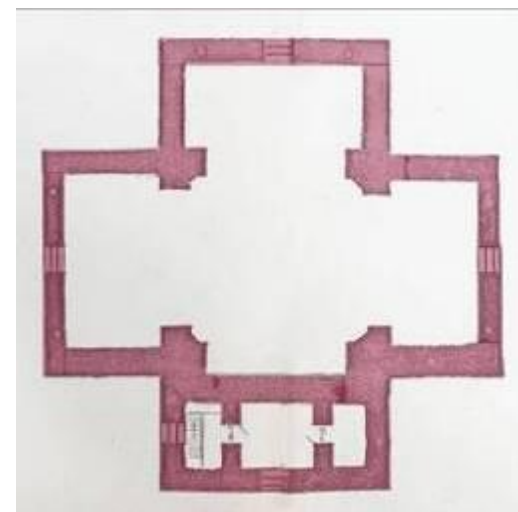
1.7. Планировочное, объемно-пространственное и архитектурно-художественное решение интерьеров

– пространственно-планировочная структура интерьеров в пределах капитальных стен, опор и перекрытий;

– материал и характер отделки поверхностей стен, опор и сводов в интерьере (штукатурка, окраска / штукатурка, побелка);

– настенная живопись XIX в., скрытая под штукатуркой (уточняется по результатам реставрационных исследований) (с необходимостью раскрытия при наличии технической возможности);

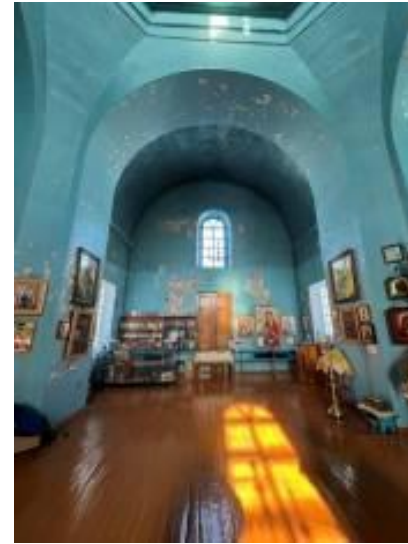
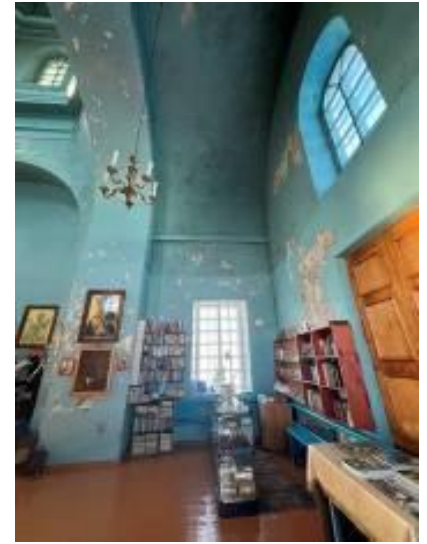
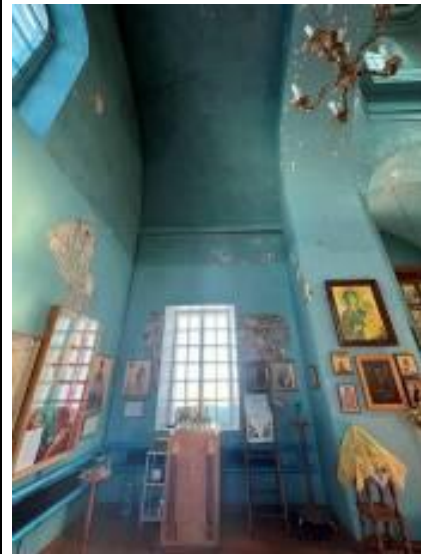
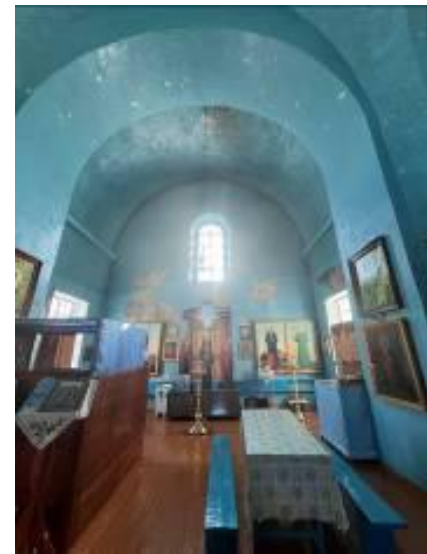
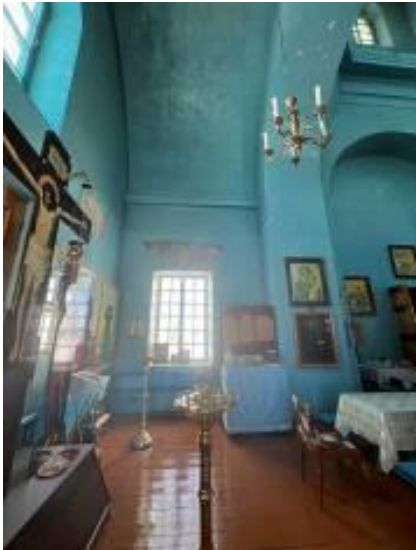
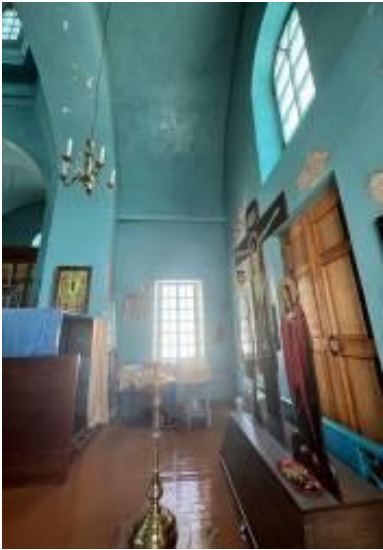
- карнизы цилиндрических сводов ветвей креста (габариты, профиль);
- трехчастные антаблементы с мощными карнизами в завершении стен средокрестия и подкупольного барабана (габариты, профиль);
- столярное заполнение дверного проема из притвора в пространство собственно храма – распашная дверь, материал дверного полотна – массив дерева;

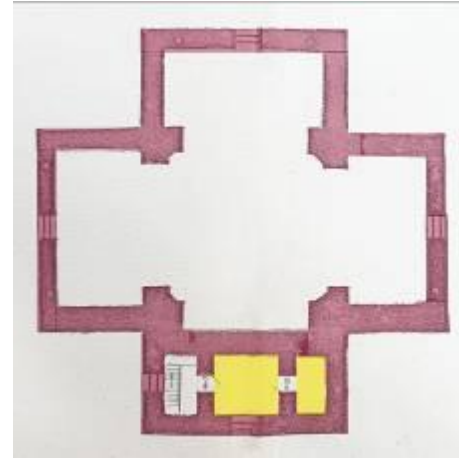
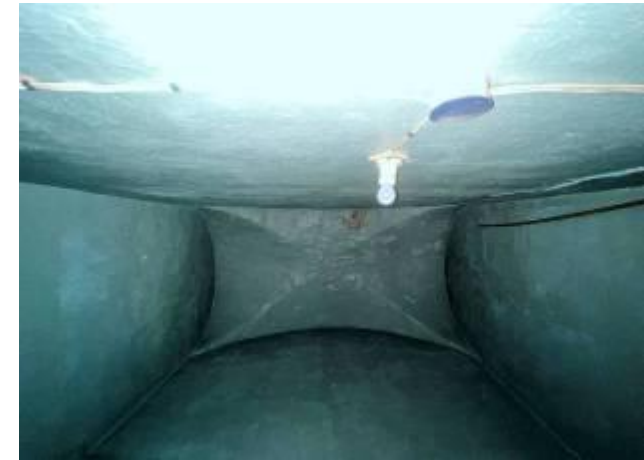
- существующие габариты помещений второго этажа притвора («кладовых»), перекрытых крестовыми сводами;
- крестовые своды помещений («кладовых») второго этажа притвора;

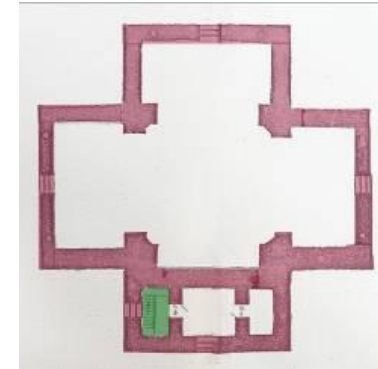
– местоположение, материал (дерево), тип (маршевые) лестниц на второй этаж притвора и на звонницу.

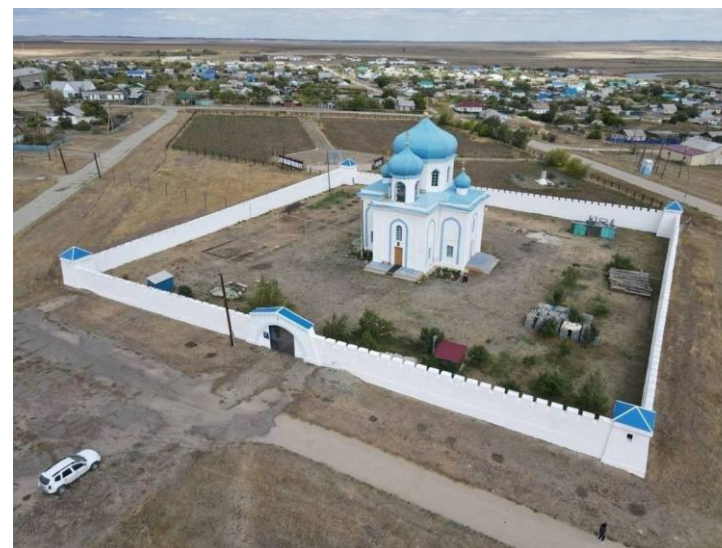
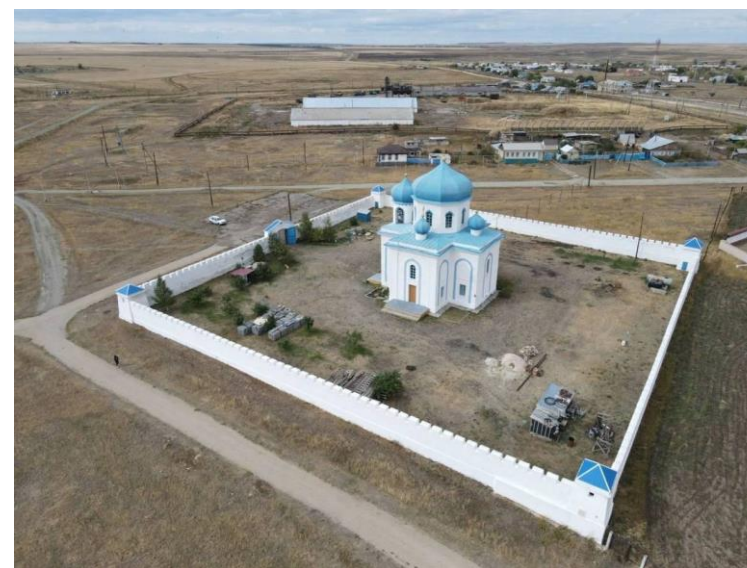
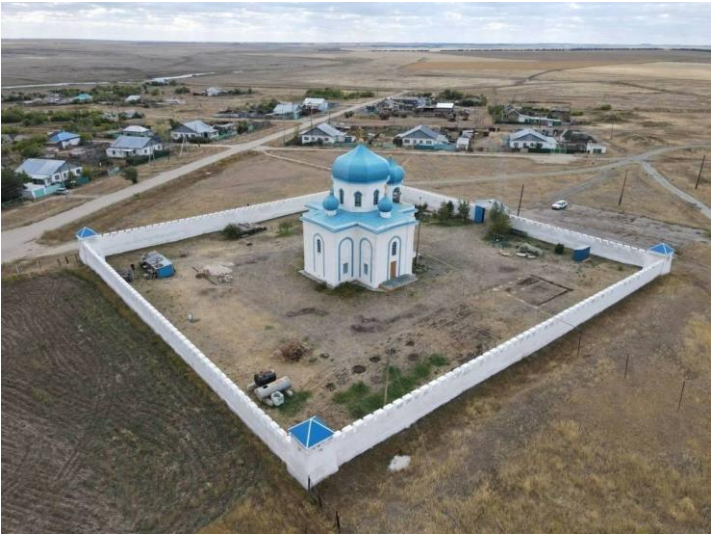
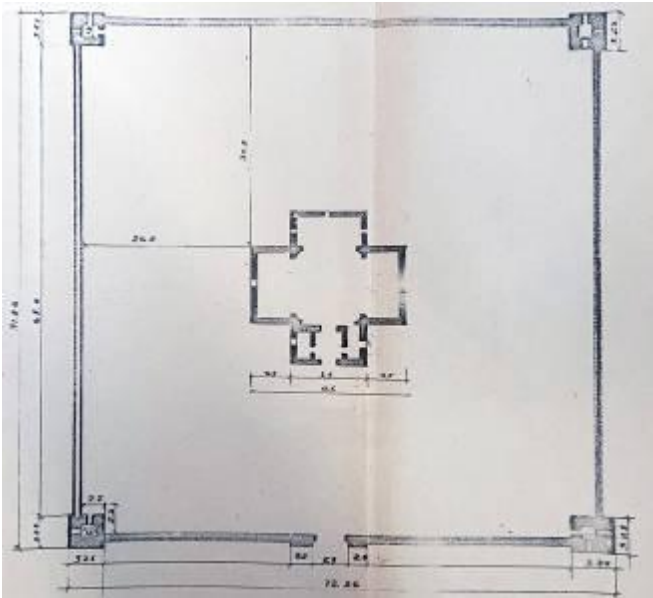
2. Каменная ограда с бойницами
– бутовый фундамент;
– кладка цоколя и стен из красного полнотелого кирпича на известково-песчаном растворе (с учетом реставрационных работ 1990 – 1994 гг.);

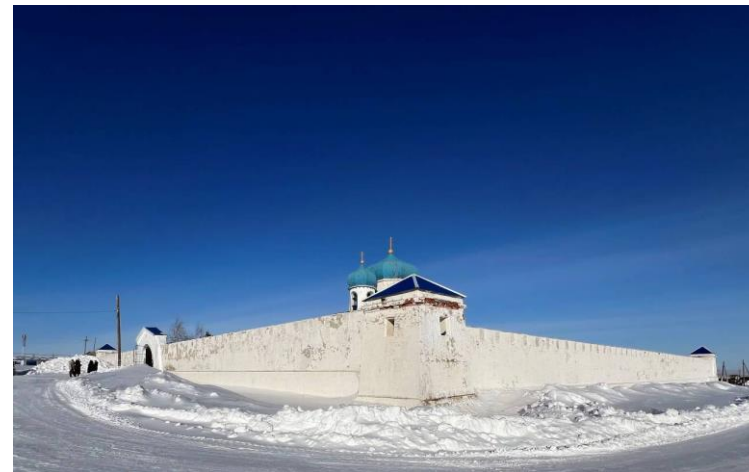
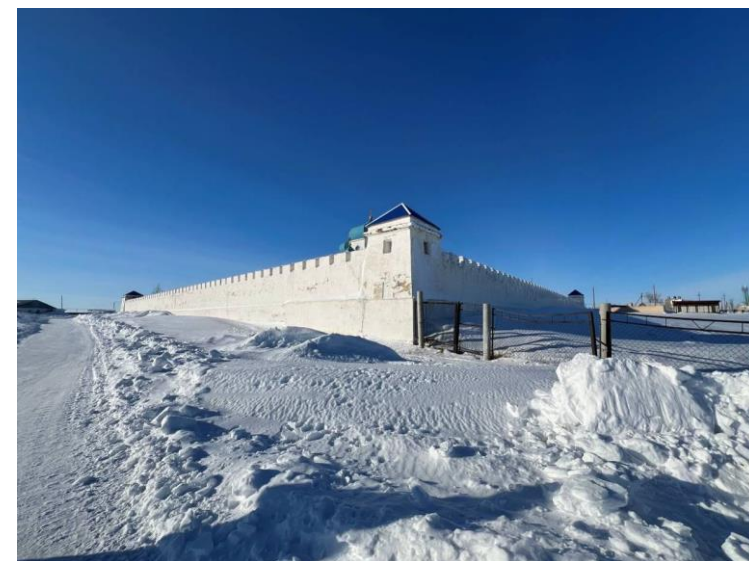
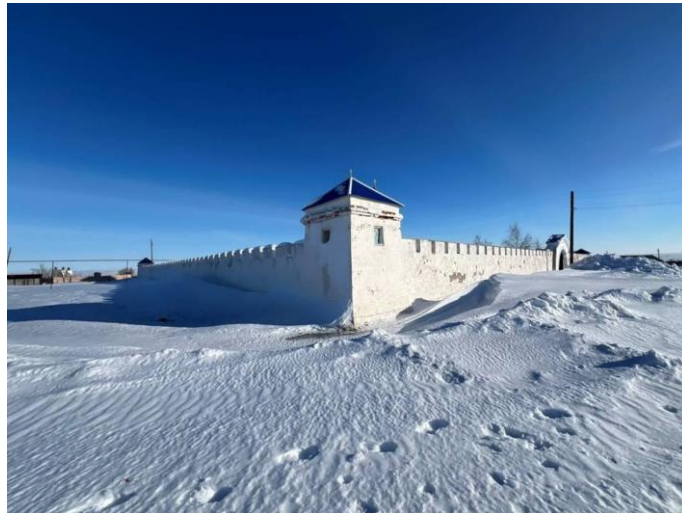
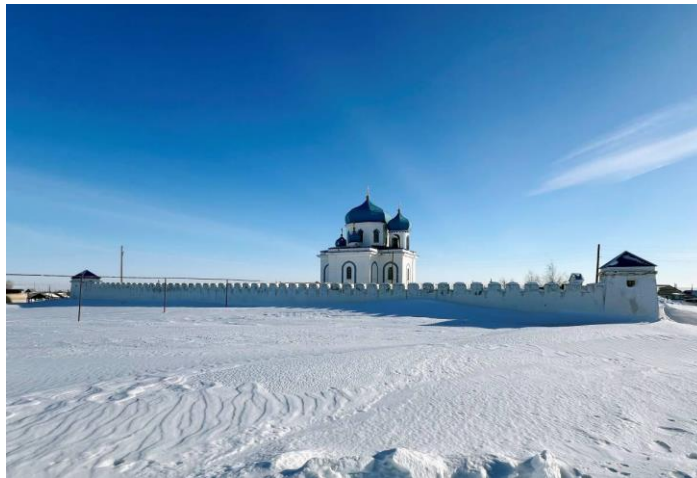
– закрытый периметр стены с воротами по средней оси западной стеновой линии;
– существующие габариты стены по ее периметру;

– завершение стен прямоугольными в плане зубцами с двускатным верхом (габариты);

– ворота по средней оси западной стеновой линии – трапецевидной формы, с внутренней аркой и прямоугольным входным проемом (габариты и форма ворот, арки, входного проема);

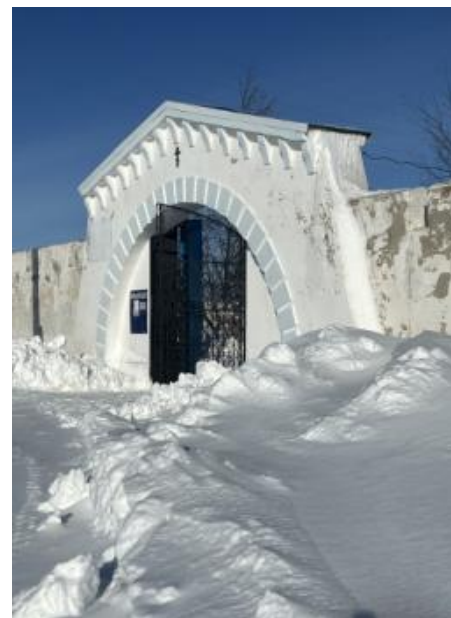
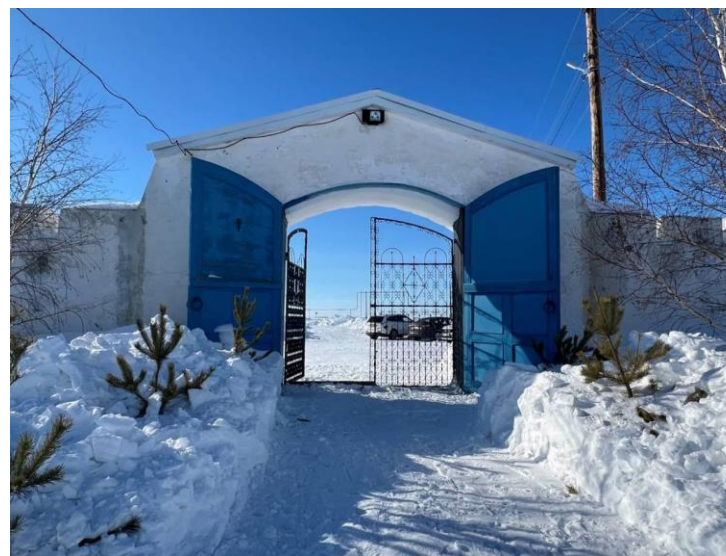
- исторический характер кладки ворот и арки (в т.ч. клинчатая кладка по дуге арки) (с учетом реставрационных работ 1990 – 1994 гг.);
- карнизная полка ворот, с наружной (западной) стороны – на кронштейнах;

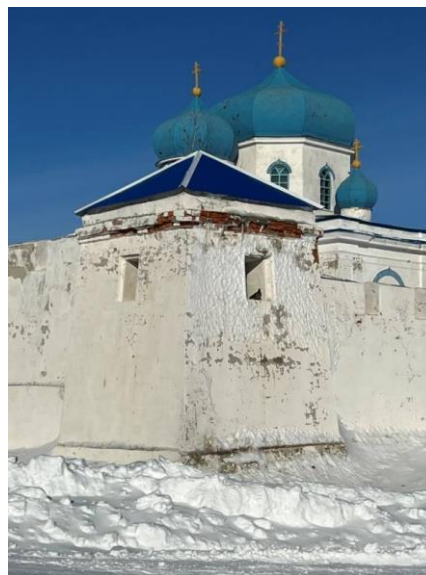
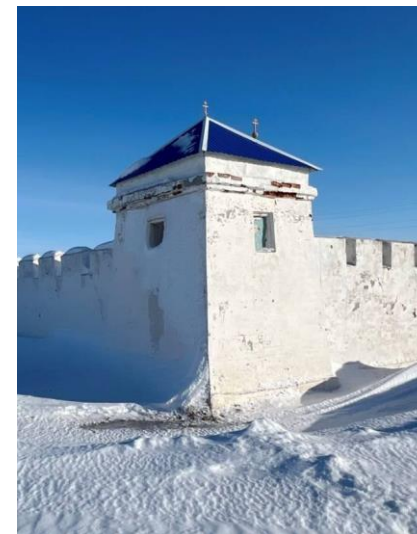
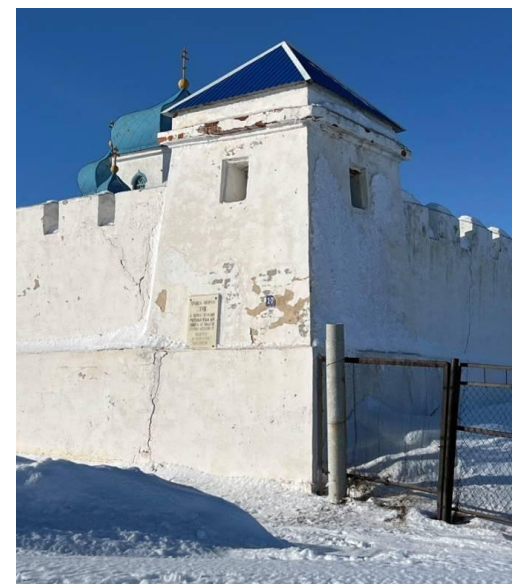
– размещение по углам стен четырех квадратных в плане башен (3,2х3,2 м.), объем которых представляет усеченную пирамиду (форма, габариты);

– невысокие, прямоугольные в плане входные проемы на внутренней грани башен (местоположение, габариты);

– габариты помещений внутри башен с возможностью воссоздания внутренних лестниц) (уточняется по результатам реставрационных исследований);

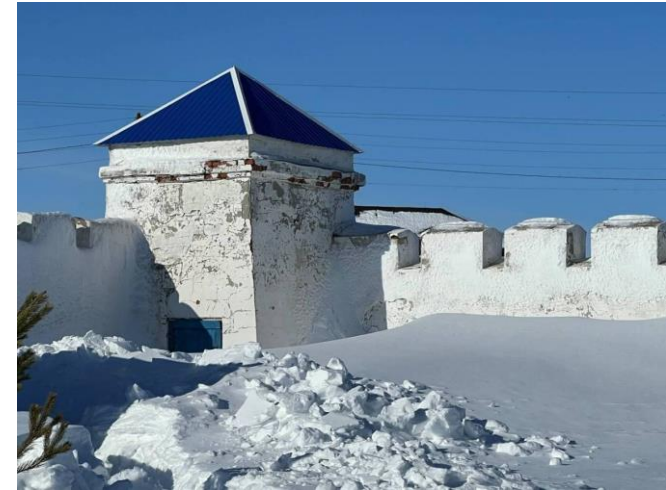
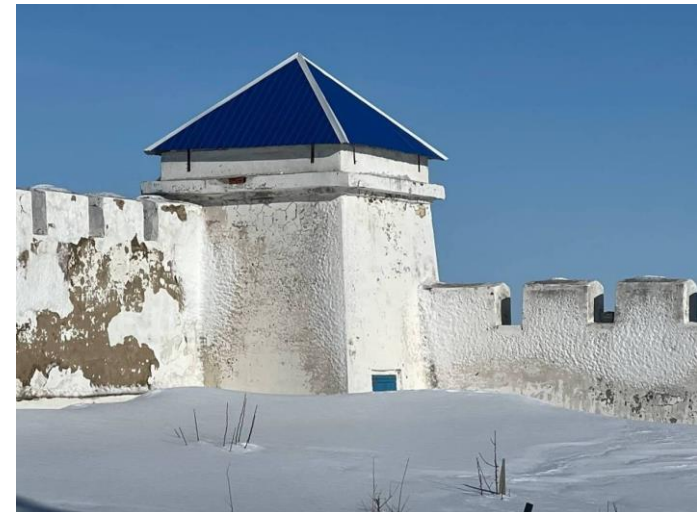
– прямоугольные в плане бойницы на внешних гранях башен (местоположение, габариты);

– карниз (габариты, профиль) (с возможностью восстановления исторического парапета с прямоугольными зубцами (уточняется по результатам реставрационных исследований)).
