АКТ
ГОСУДАРСТВЕННОЙ ИСТОРИКО-КУЛЬТУРНОЙ ЭКСПЕРТИЗЫ,
обосновывающий включение в Единый государственный реестр объектов
культурного наследия (памятников истории и культуры) народов Российской
Федерации выявленного объекта культурного наследия:
«Церковь Святых апостолов Петра и Павла», расположенного по адресу:
Челябинская область, Коркинский муниципальный район, г. Коркино, ул. Д.
Бедного, 40

г. Коркино

2024 г.

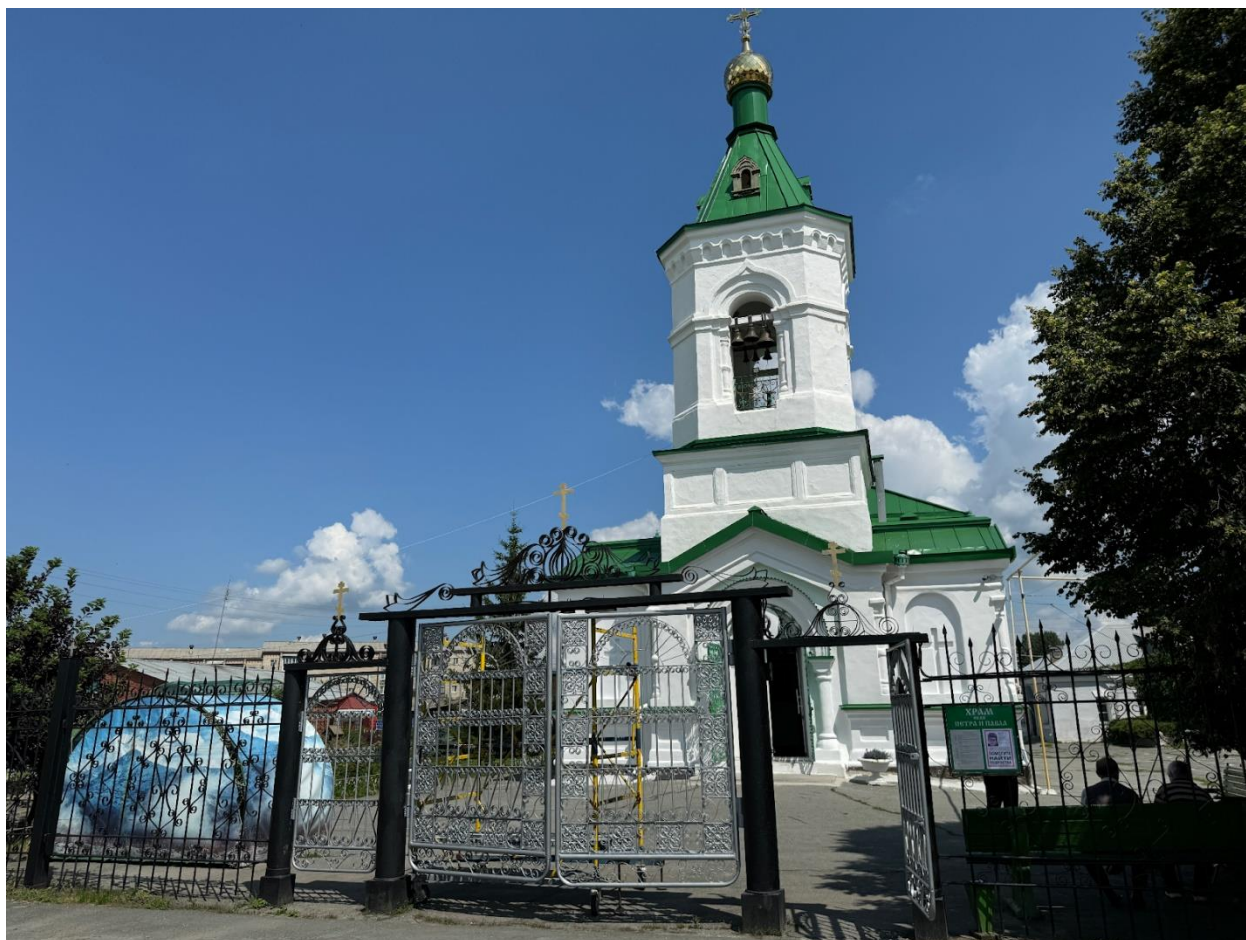
Фото 1. Вид на выявленный объект культурного наследия «Церковь Святых апостолов Петра и Павла», расположенный по адресу: Челябинская область, Коркинский муниципальный район, г. Коркино, ул. Д. Бедного, 40.

Объект представляет собой храм с выстроенными по одной оси колокольней, храмовым четвериком и алтарной апсидой.

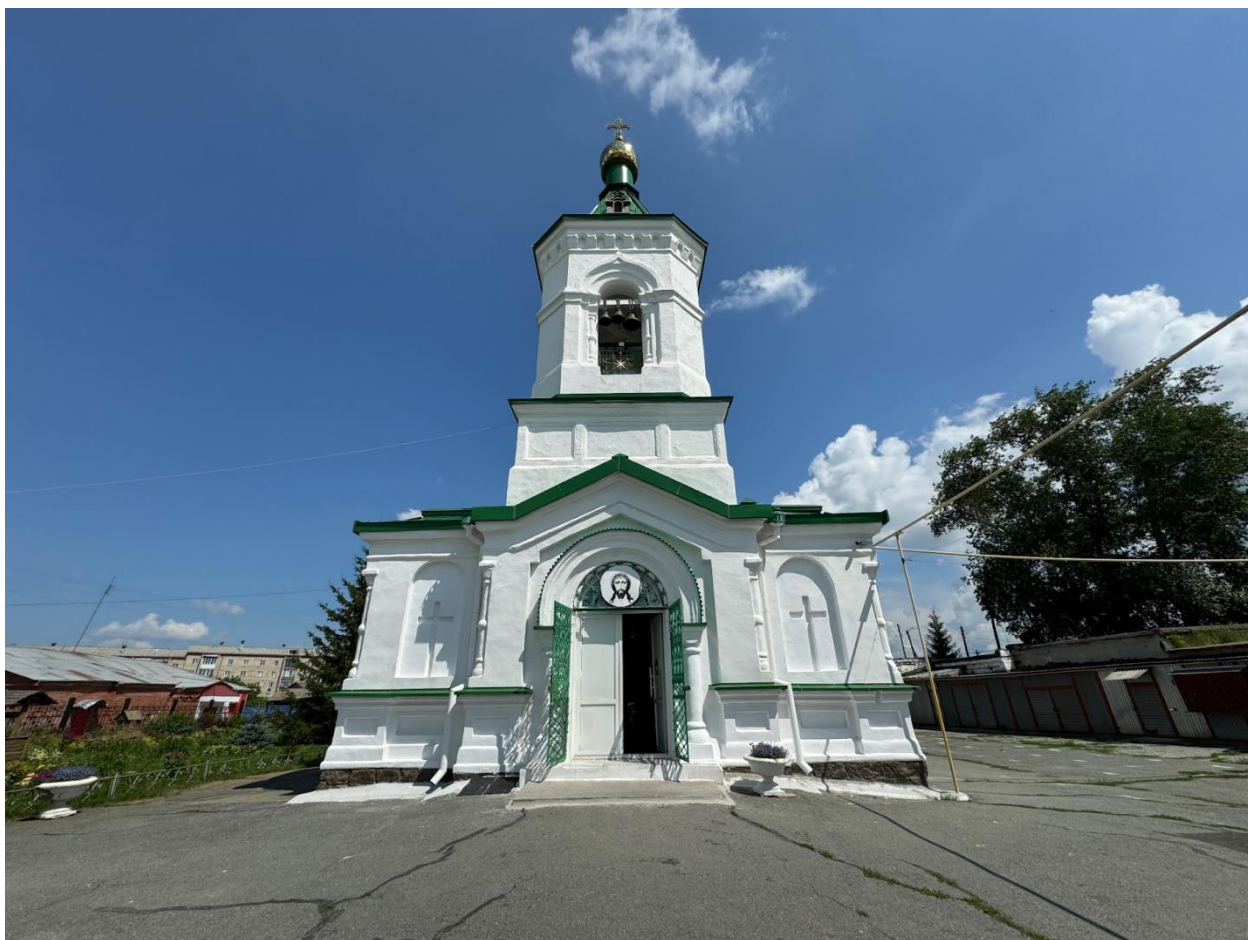
Фото 2. Вид на выявленный объект культурного наследия «Церковь Святых апостолов Петра и Павла», расположенный по адресу: Челябинская область, Коркинский муниципальный район, г. Коркино, ул. Д. Бедного, 40.

Объект представляет собой храм с выстроенными по одной оси колокольней, храмовым четвериком и алтарной апсидой.

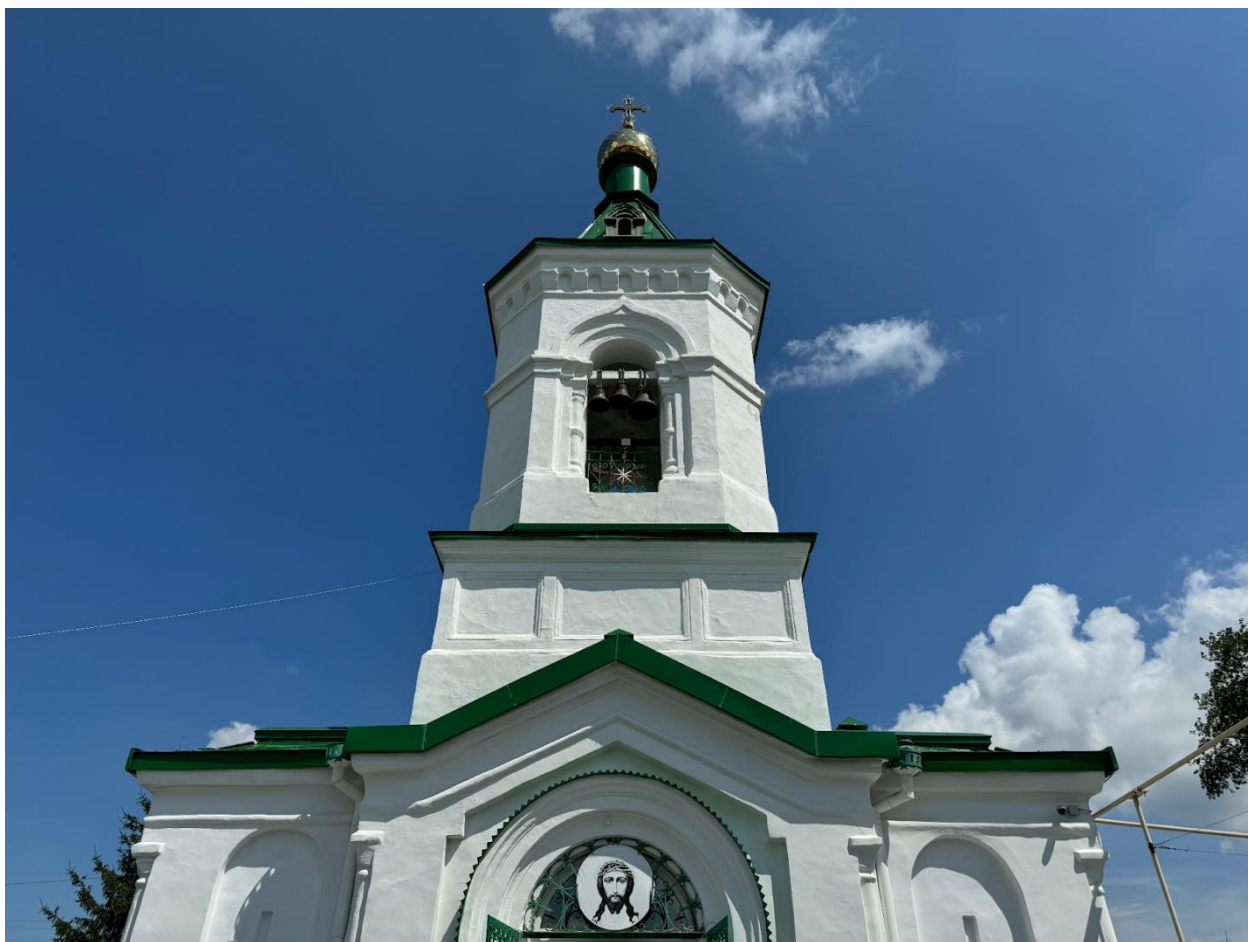
Фото 3. Вид на выявленный объект культурного наследия «Церковь Святых апостолов Петра и Павла», расположенный по адресу: Челябинская область, Коркинский муниципальный район, г. Коркино, ул. Д. Бедного, 40.

Второй ярус решен восьмериком на четверике. Четверик решен в 2 оконных проема с севера и юга. Проемы с прямоугольной перемычкой и ступенчатыми сандриками. Восьмерик решен в 4 проема с декоративными килевидными ступенчатыми закомарами. На уровне арочных пят ступенчатый пояс. Венчающий ступенчатый карниз с рядом дентикулов со скруглением. Завершение колокольни невысоким шатром, увенчанным луковичной главой на глухом барабане. Шатер украшен декоративными слуховыми окнами оформленными ступенчатыми наличниками с килевидными закомарами.

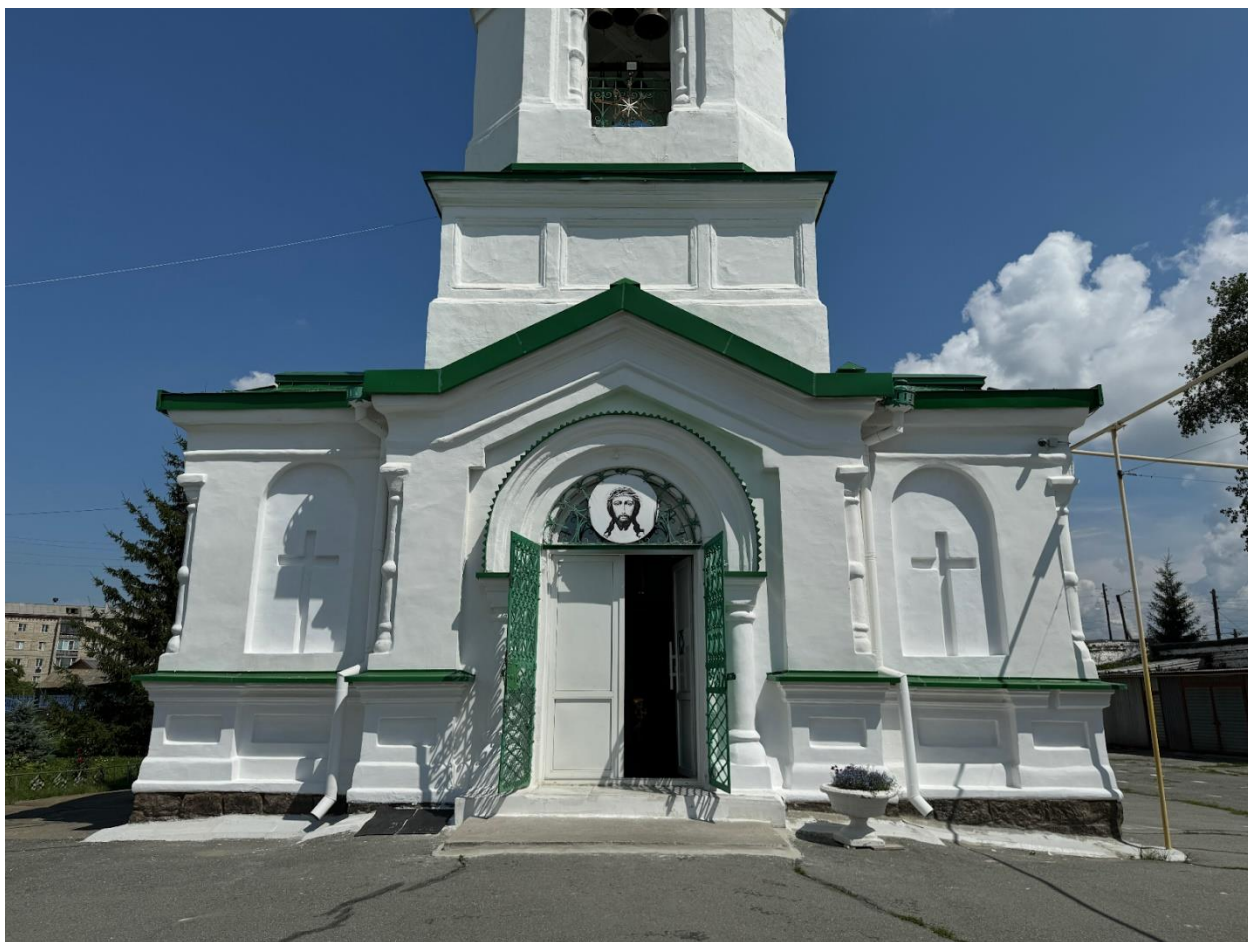
Фото 4. Вид на выявленный объект культурного наследия «Церковь Святых апостолов Петра и Павла», расположенный по адресу: Челябинская область, Коркинский муниципальный район, г. Коркино, ул. Д. Бедного, 40.

Второй ярус решен восьмериком на четверике. Четверик решен в 2 оконных проема с севера и юга. Проемы с прямоугольной перемышкой и ступенчатыми сандриками. Восьмерик решен в 4 проема с декоративными килевидными ступенчатыми закомарами. На уровне арочных пят ступенчатый пояс. Венчающий ступенчатый карниз с рядом дентикулов со скруглением. Завершение колокольни невысоким шатром, увенчанным луковичной главой на глухом барабане. Шатер украшен декоративными слуховыми окнами оформленными ступенчатыми наличниками с килевидными закомарами.

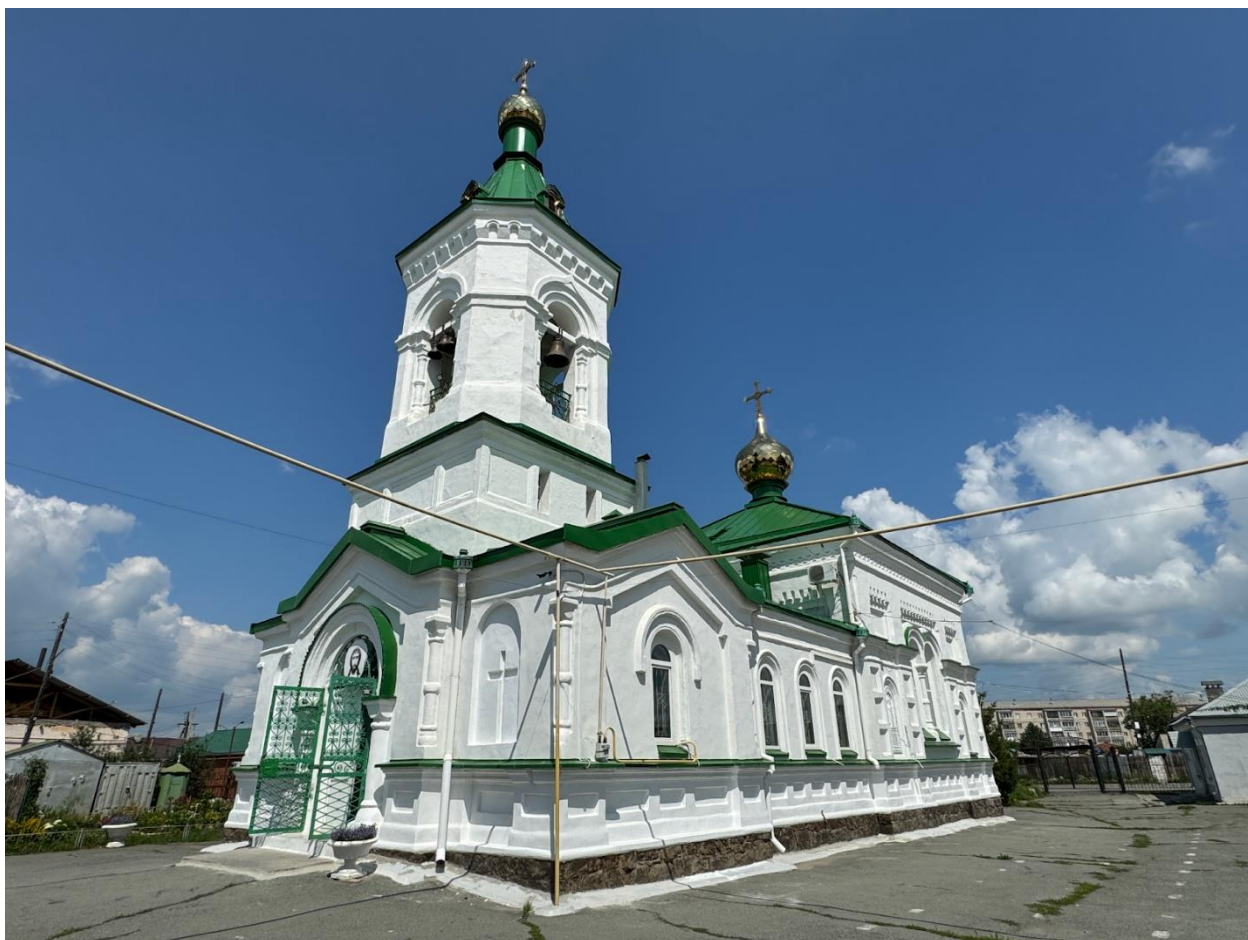
Фото 5. Вид на выявленный объект культурного наследия «Церковь Святых апостолов Петра и Павла», расположенный по адресу: Челябинская область, Коркинский муниципальный район, г. Коркино, ул. Д. Бедного, 40.

Объект представляет собой храм с выстроенными по одной оси колокольней, храмовым четвериком и алтарной апсидой.

Первый ярус оформлен с западной стороны в один дверной проем с оконным проемом с циркульной перемышкой и ступенчатым сандриком с полуколоннами с капителями с двух сторон. Дверной проем заглублен в плоскость портала. Портал входной группы оформлен рядом филенок под межъярусным поясом. На углах портала декоративные колонны. Венчающий ступенчатый карниз входной группы с треугольным навершием.

Второй ярус решен восьмериком на четверике. Четверик решен в 2 оконных проема с севера и юга. Проемы с прямоугольной перемышкой и ступенчатыми сандриками. Восьмерик решен в 4 проема с декоративными килевидными ступенчатыми закомарами. На уровне арочных пят ступенчатый пояс. Венчающий ступенчатый карниз с рядом дентикулов со скруглением. Завершение колокольни невысоким шатром, увенчанным луковичной главой на глухом барабане. Шатер украшен декоративными слуховыми окнами оформленными ступенчатыми наличниками с килевидными закомарами.

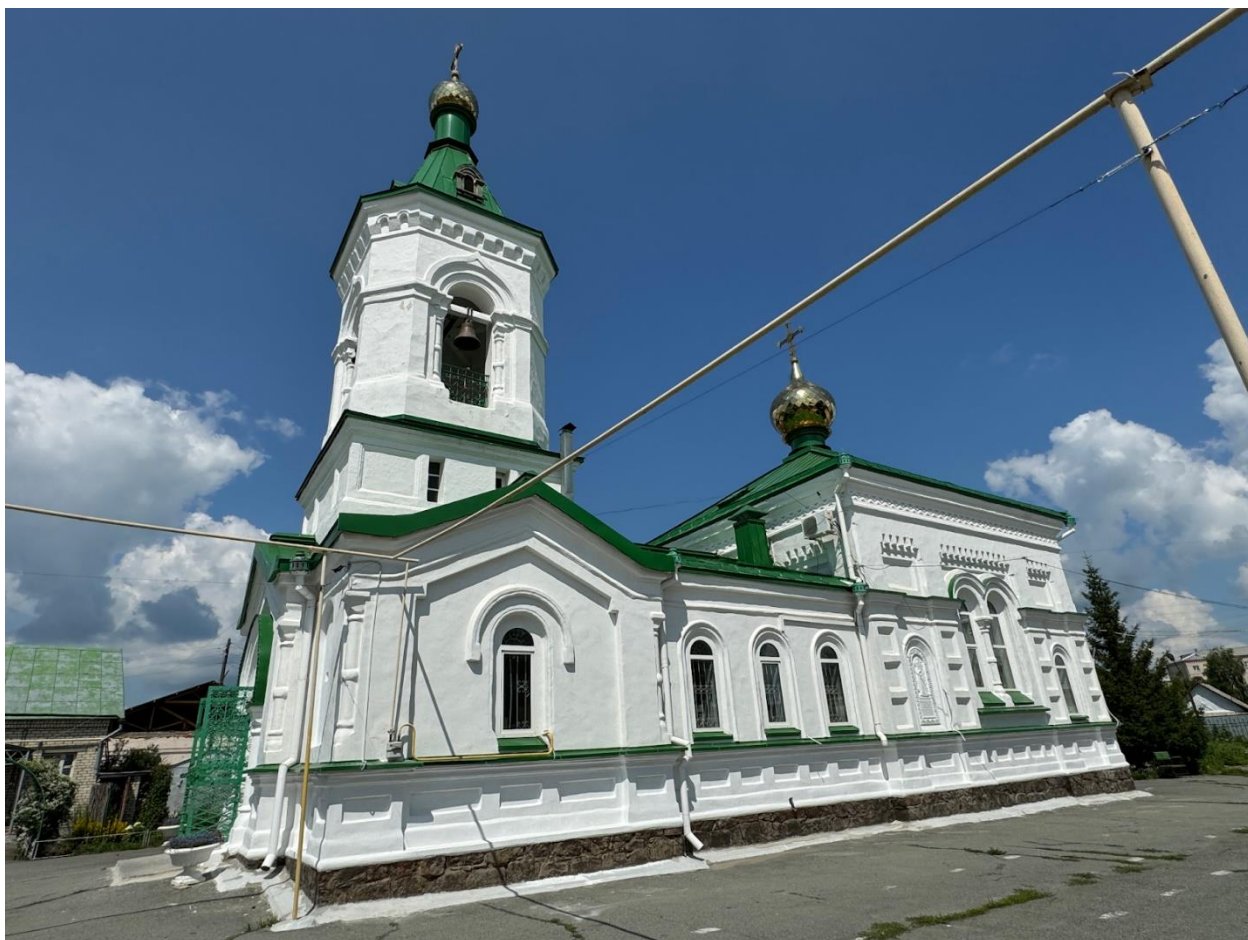
Фото 6. Вид на выявленный объект культурного наследия «Церковь Святых апостолов Петра и Павла», расположенный по адресу: Челябинская область, Коркинский муниципальный район, г. Коркино, ул. Д. Бедного, 40.

Объект представляет собой храм с выстроенными по одной оси колокольней, храмовым четвериком и алтарной апсидой.

Первый ярус оформлен с западной стороны в один дверной проем с оконным проемом с циркульной перемычкой и ступенчатым сандриком с полуколоннами с капителями с двух сторон. Дверной проем заглублен в плоскость портала. Портал входной группы оформлен рядом филенок под межъярусным поясом. На углах портала декоративные колонны. Венчающий ступенчатый карниз входной группы с треугольным навершием.

Второй ярус решен восьмериком на четверике. Четверик решен в 2 оконных проема с севера и юга. Проемы с прямоугольной перемычкой и ступенчатыми сандриками. Восьмерик решен в 4 проема с декоративными килевидными ступенчатыми закомарами. На уровне арочных пят ступенчатый пояс. Венчающий ступенчатый карниз с рядом дентикулов со скруглением. Завершение колокольни невысоким шатром, увенчанным луковичной главой на глухом барабане. Шатер украшен декоративными слуховыми окнами оформленными ступенчатыми наличниками с килевидными закомарами.

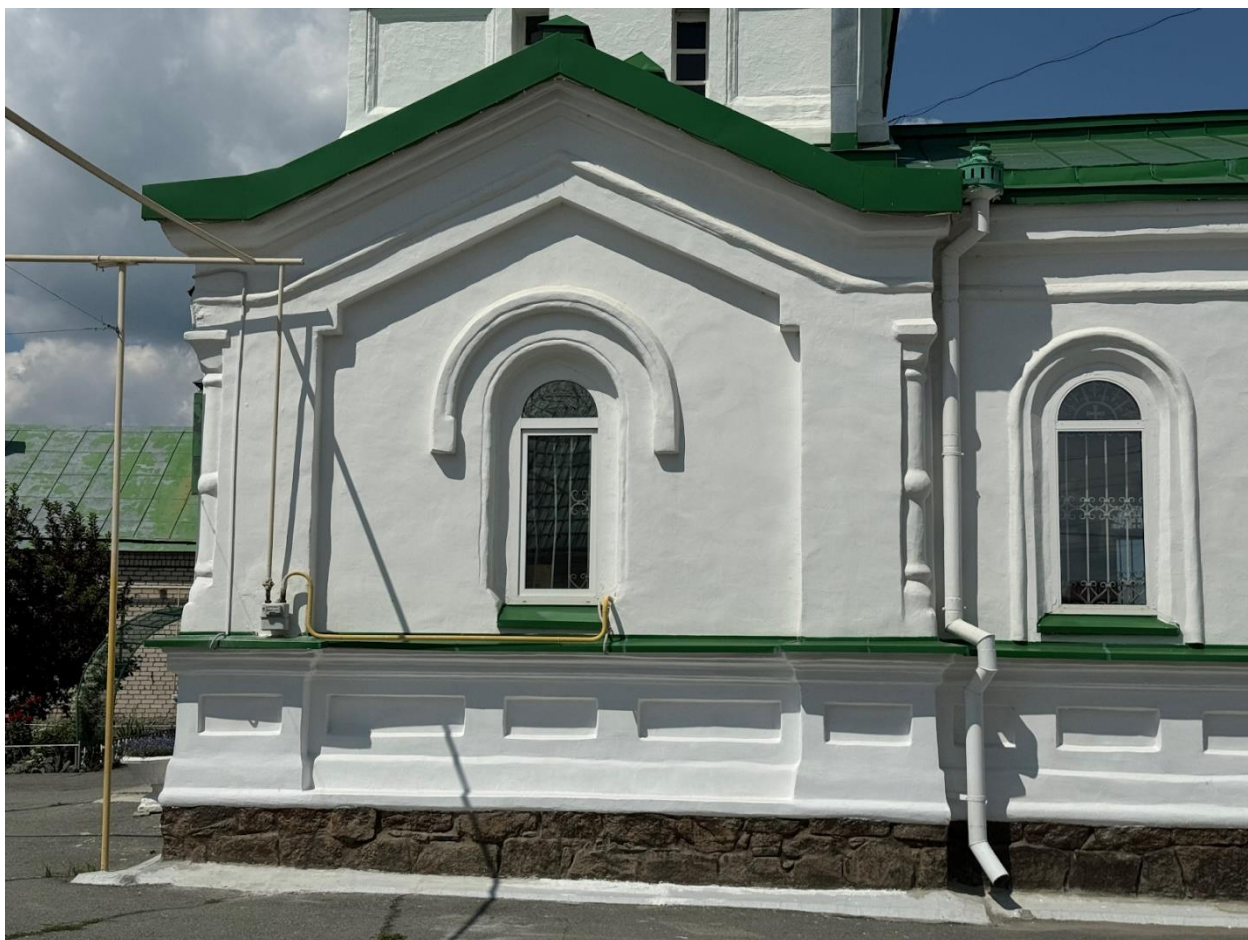
Фото 7. Вид на выявленный объект культурного наследия «Церковь Святых апостолов Петра и Павла», расположенный по адресу: Челябинская область, Коркинский муниципальный район, г. Коркино, ул. Д. Бедного, 40.

Объект представляет собой храм с выстроенными по одной оси колокольной, храмовым четвериком и алтарной апсидой.

Первый ярус оформлен с западной стороны в один дверной проем с оконным проемом с циркульной перемычкой и ступенчатым сандриком с полуколоннами с капителями с двух сторон. Дверной проем заглублен в плоскость портала. Портал входной группы оформлен рядом филенок под межъярусным поясом. На углах портала декоративные колонны. Венчающий ступенчатый карниз входной группы с треугольным навершием.

Второй ярус решен восьмериком на четверике. Четверик решен в 2 оконных проема с севера и юга. Проемы с прямоугольной перемычкой и ступенчатыми сандриками. Восьмерик решен в 4 проема с декоративными килевидными ступенчатыми закомарами. На уровне арочных пят ступенчатый пояс. Венчающий ступенчатый карниз с рядом дентикулов со скруглением. Завершение колокольни невысоким шатром, увенчанным луковичной главой на глухом барабане. Шатер украшен декоративными слуховыми окнами оформленными ступенчатыми наличниками с килевидными закомарами.

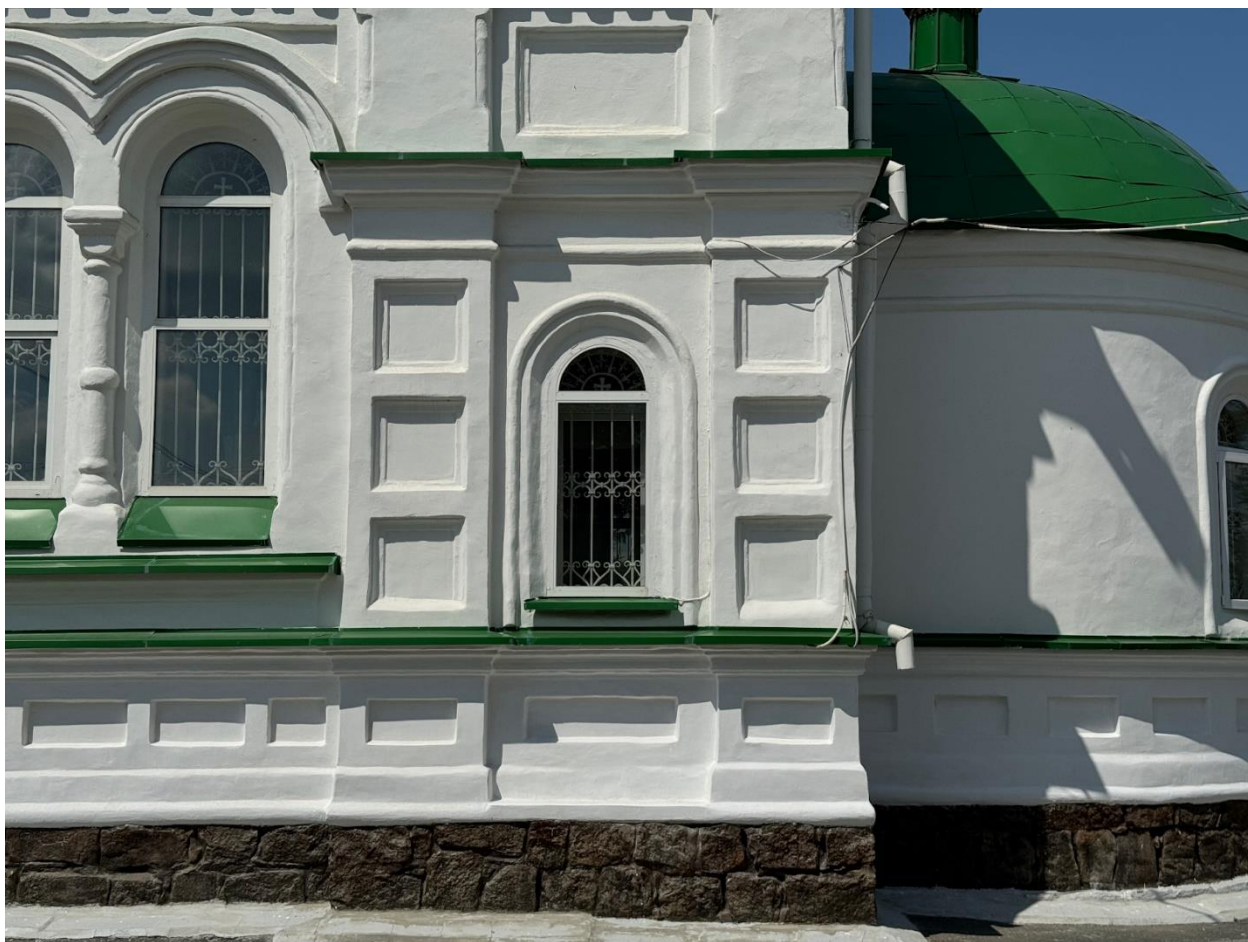
Фото 8. Вид на выявленный объект культурного наследия «Церковь Святых апостолов Петра и Павла», расположенный по адресу: Челябинская область, Коркинский муниципальный район, г. Коркино, ул. Д. Бедного, 40.

Объект представляет собой храм с выстроенными по одной оси колокольней, храмовым четвериком и алтарной апсидой.

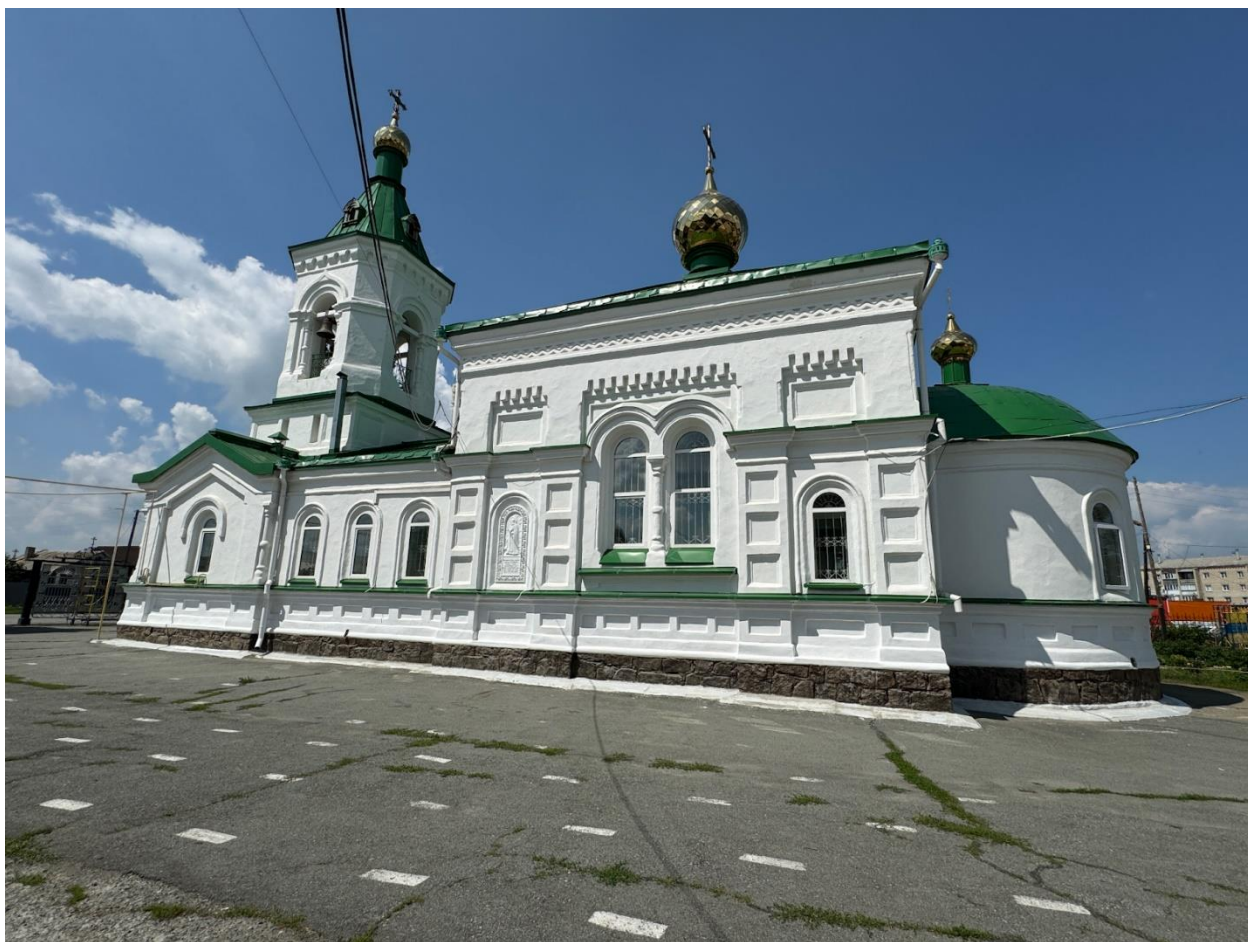
Фото 9. Вид на выявленный объект культурного наследия «Церковь Святых апостолов Петра и Павла», расположенный по адресу: Челябинская область, Коркинский муниципальный район, г. Коркино, ул. Д. Бедного, 40.

Объект представляет собой храм с выстроенными по одной оси колокольной, храмовым четвериком и алтарной апсидой.

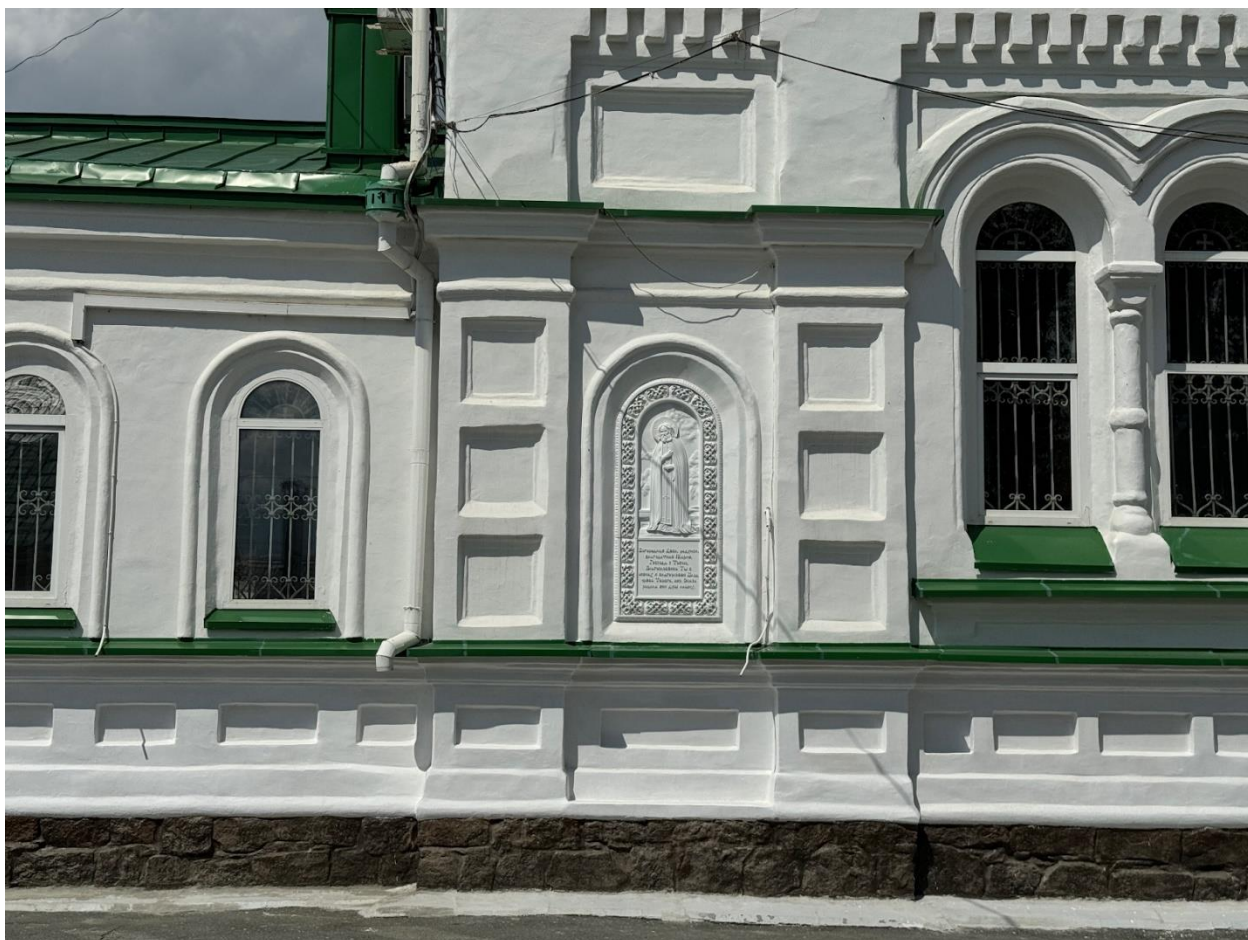
Фото 10. Вид на выявленный объект культурного наследия «Церковь Святых апостолов Петра и Павла», расположенный по адресу: Челябинская область, Коркинский муниципальный район, г. Коркино, ул. Д. Бедного, 40.

Объект представляет собой храм с выстроенными по одной оси колокольной, храмовым четвериком и алтарной апсидой.

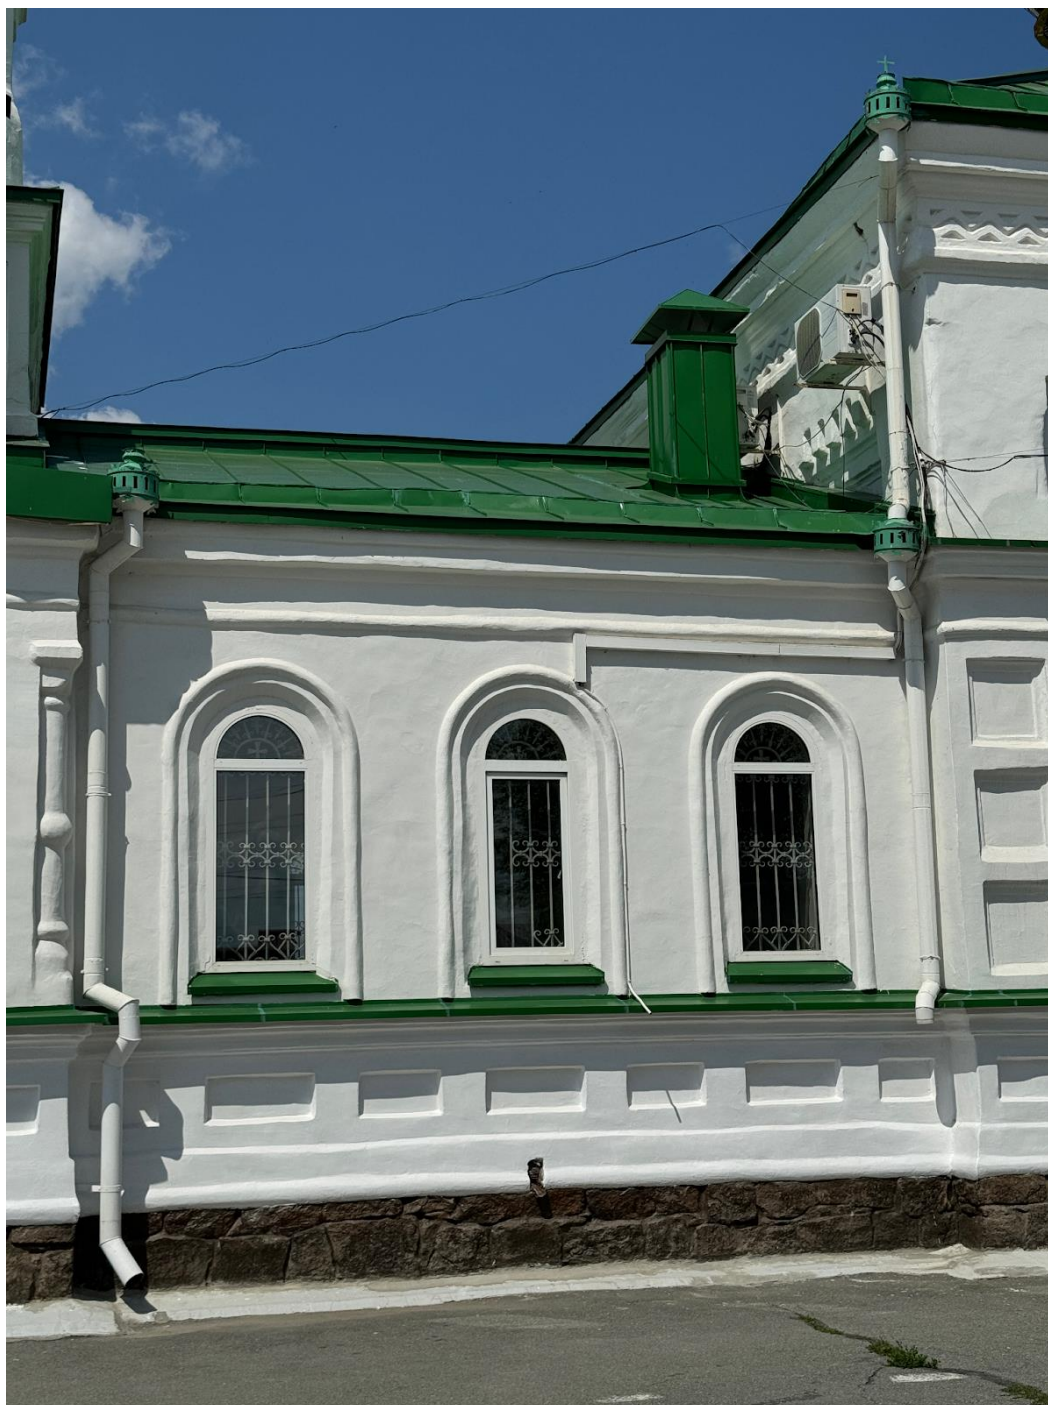
Фото 11. Вид на выявленный объект культурного наследия «Церковь Святых апостолов Петра и Павла», расположенный по адресу: Челябинская область, Коркинский муниципальный район, г. Коркино, ул. Д. Бедного, 40.

Объект представляет собой храм с выстроенными по одной оси колокольней, храмовым четвериком и алтарной апсидой.

Притвор решен в один ярус.

Южный и северный фасады решены в три оконные оси. Наличники с арочной перемычкой и арочным сандриком. Венчающий ступенчатый карниз.

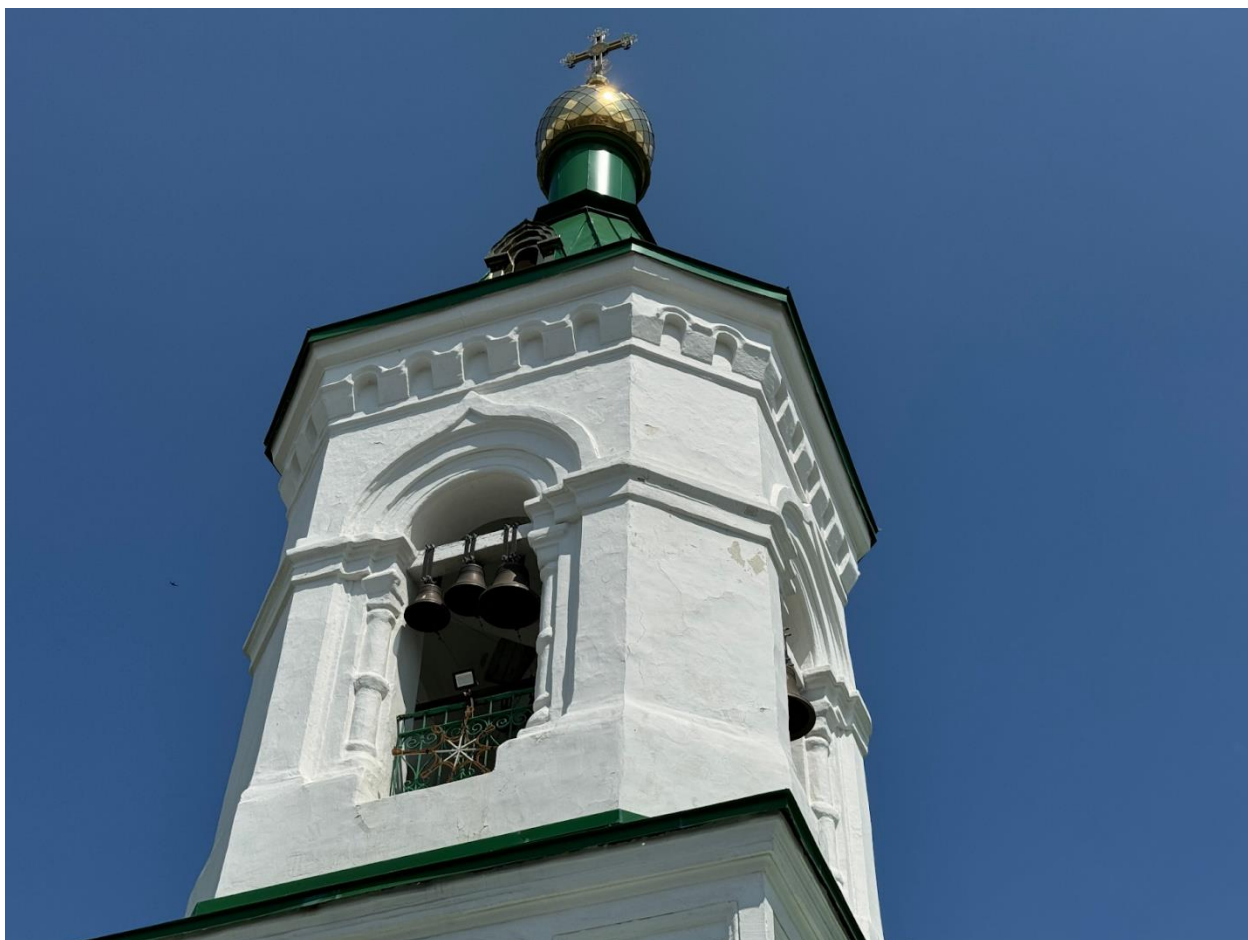
Фото 12. Вид на выявленный объект культурного наследия «Церковь Святых апостолов Петра и Павла», расположенный по адресу: Челябинская область, Коркинский муниципальный район, г. Коркино, ул. Д. Бедного, 40.

Объект представляет собой храм с выстроенными по одной оси колокольней, храмовым четвериком и алтарной апсидой.

Притвор решен в один ярус.

Южный и северный фасады решены в три оконные оси. Наличники с арочной перемычкой и арочным сандриком. Венчающий ступенчатый карниз.

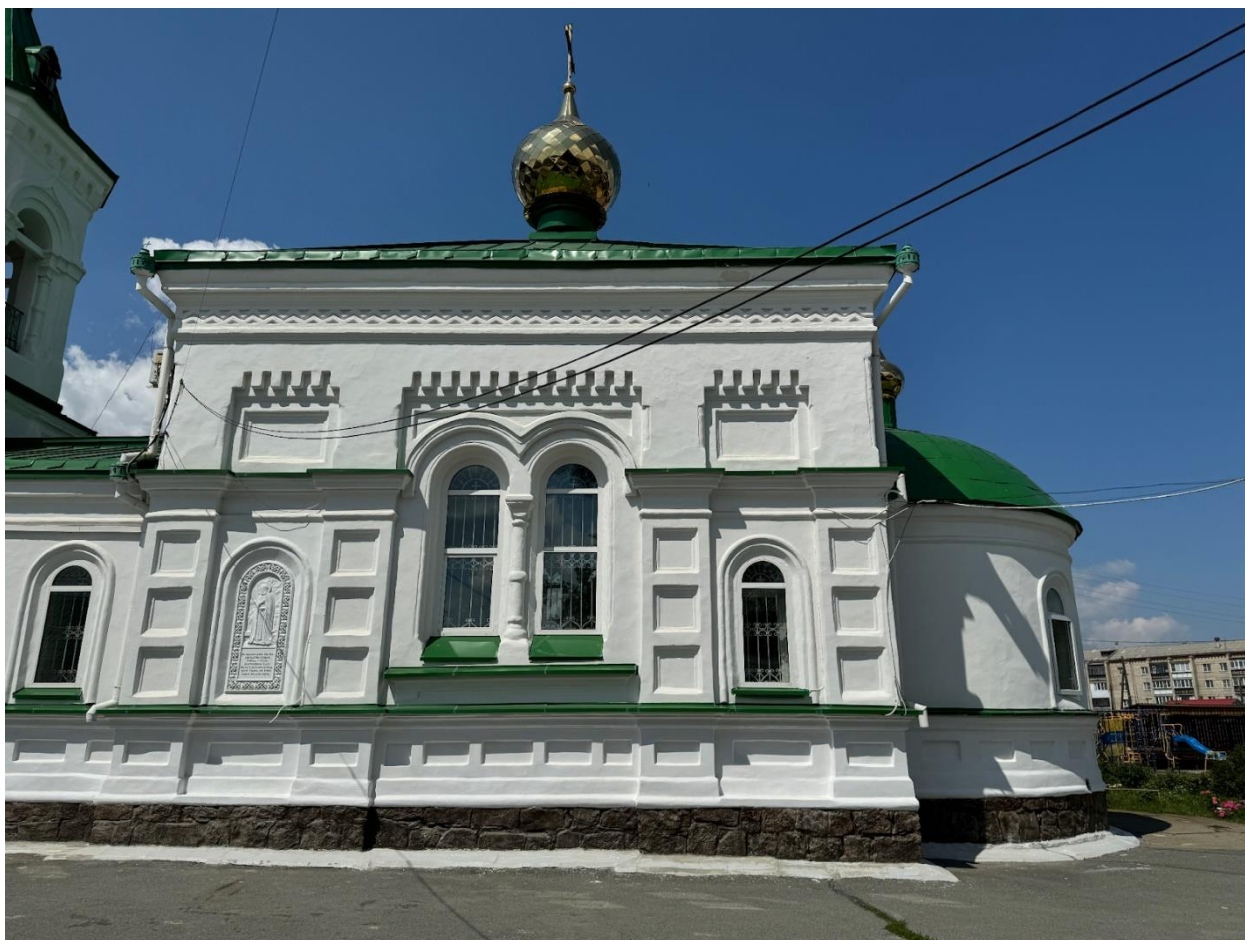
Фото 13. Вид на выявленный объект культурного наследия «Церковь Святых апостолов Петра и Павла», расположенный по адресу: Челябинская область, Коркинский муниципальный район, г. Коркино, ул. Д. Бедного, 40.

Храмовый объем в один ярус с венчающим глухим барабаном с луковичной главой. Решен четвериком на первом ярусе и восьмигранным глухим барабаном с луковичной главой на втором ярусе. Общий ступенчатый венчающий карниз украшен резным геометрическим орнаментом.

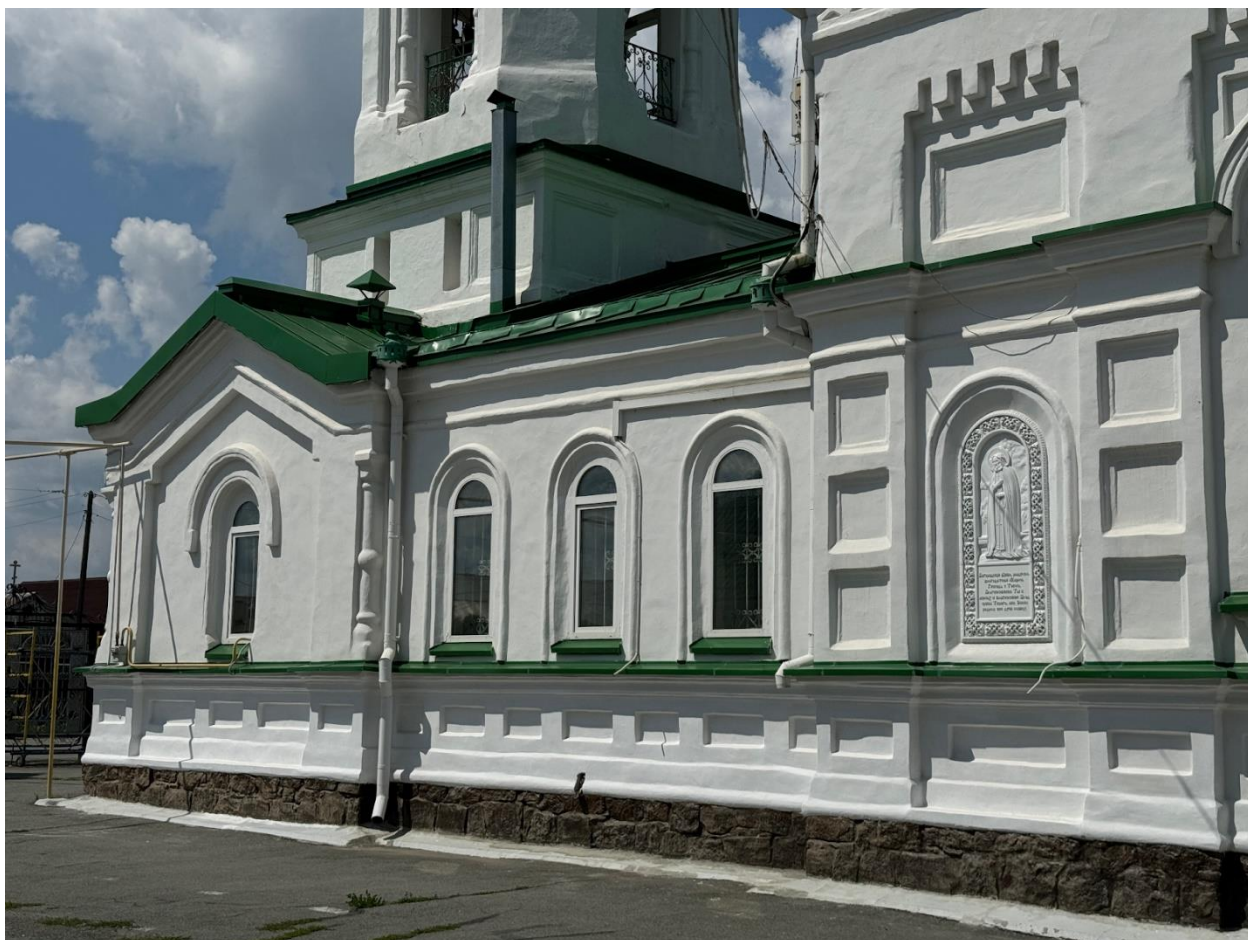
Фото 14. Вид на выявленный объект культурного наследия «Церковь Святых апостолов Петра и Павла», расположенный по адресу: Челябинская область, Коркинский муниципальный район, г. Коркино, ул. Д. Бедного, 40.

Храмовый объем в один ярус с венчающим глухим барабаном с луковичной главой. Решен четвериком на первом ярусе и восьмигранным глухим барабаном с луковичной главой на втором ярусе. Общий ступенчатый венчающий карниз украшен резным геометричным орнаментом.

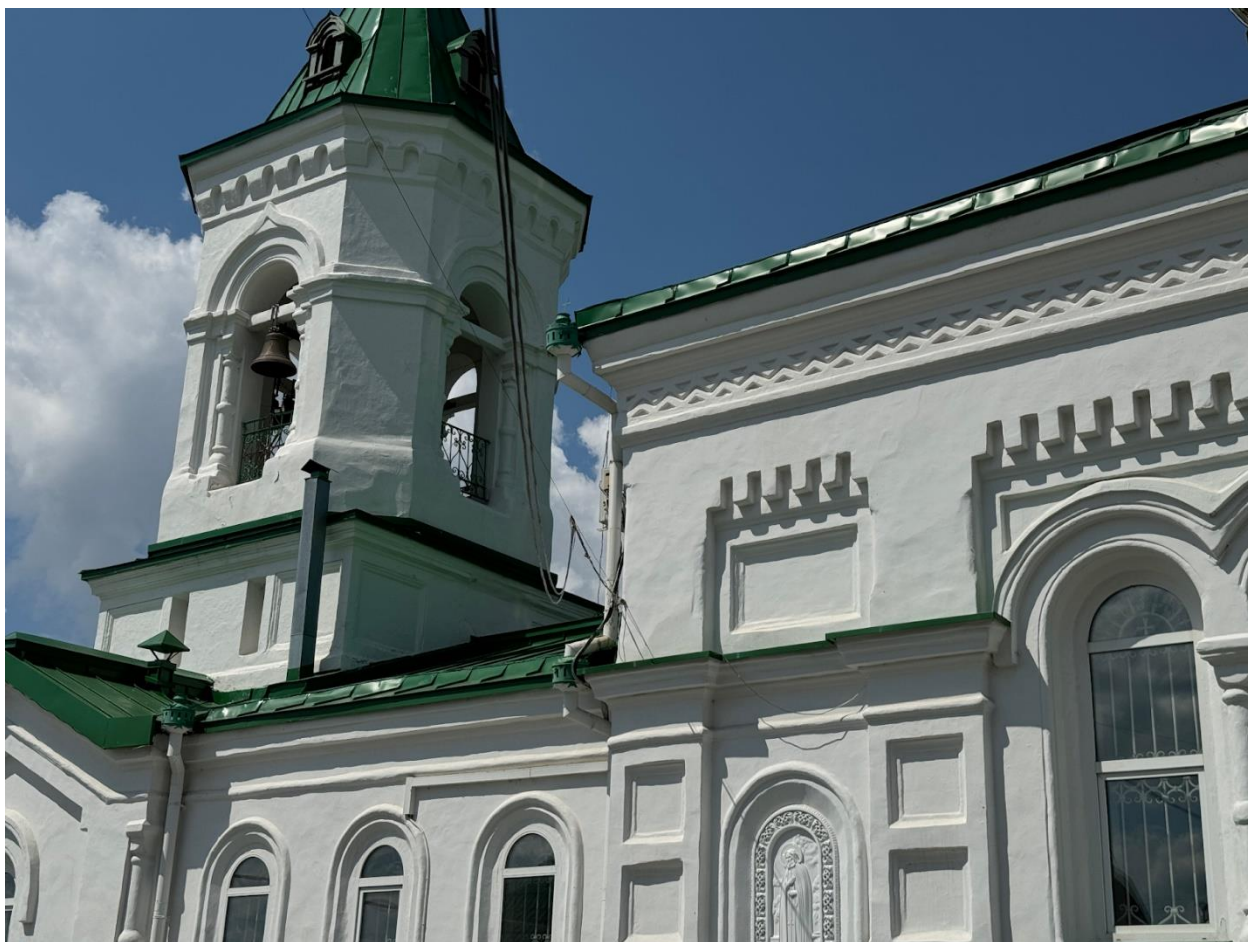
Фото 15. Вид на выявленный объект культурного наследия «Церковь Святых апостолов Петра и Павла», расположенный по адресу: Челябинская область, Коркинский муниципальный район, г. Коркино, ул. Д. Бедного, 40.

Объект представляет собой храм с выстроенными по одной оси колокольней, храмовым четвериком и алтарной апсидой.

Притвор решен в один ярус.

Южный и северный фасады решены в три оконные оси. Наличники с арочной перемычкой и арочным сандриком. Венчающий ступенчатый карниз.

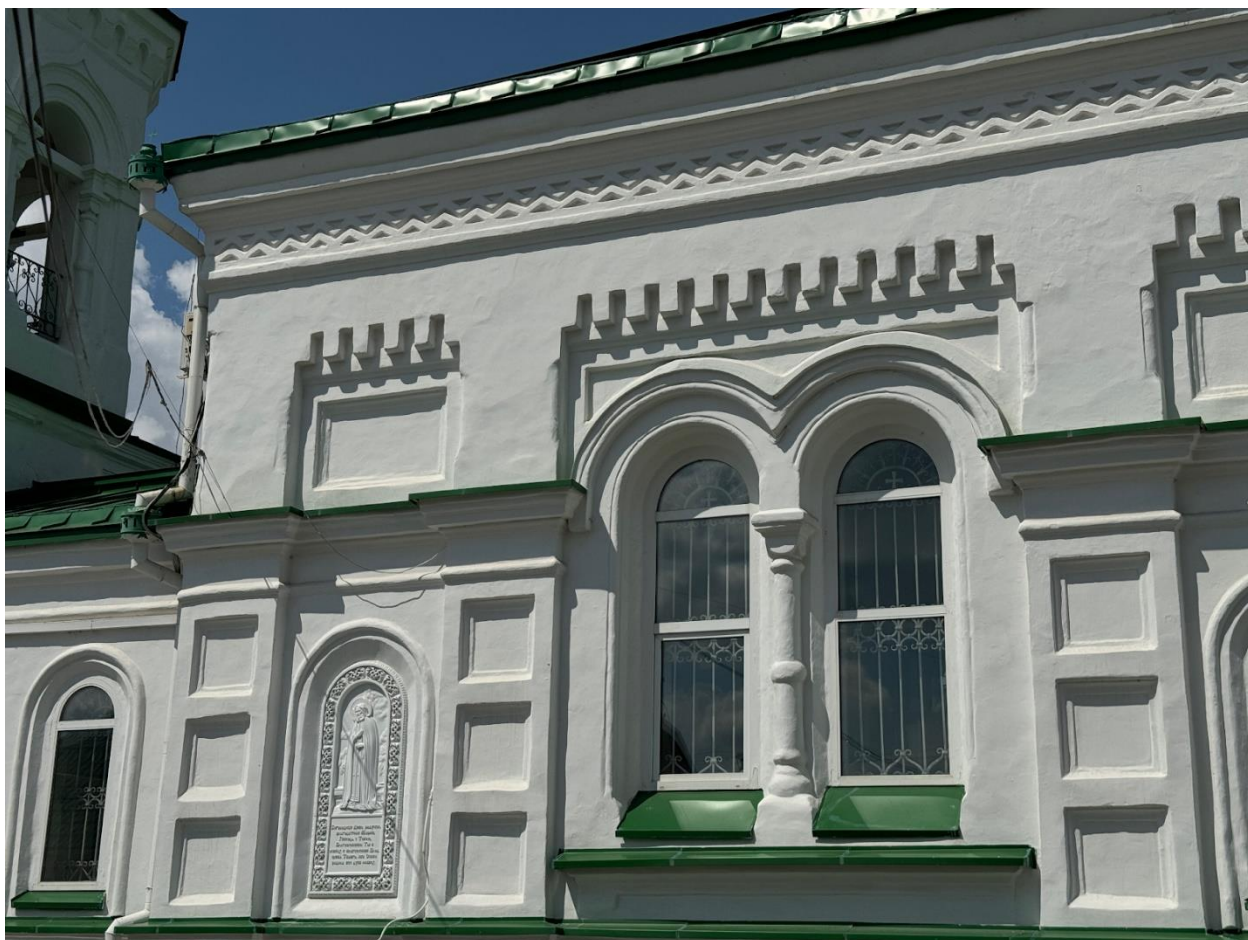
Фото 16. Вид на выявленный объект культурного наследия «Церковь Святых апостолов Петра и Павла», расположенный по адресу: Челябинская область, Коркинский муниципальный район, г. Коркино, ул. Д. Бедного, 40.

Храмовый объем в один ярус с венчающим глухим барабаном с луковичной главой. Решен четвериком на первом ярусе и восьмигранным глухим барабаном с луковичной главой на втором ярусе. Общий ступенчатый венчающий карниз украшен резным геометричным орнаментом.

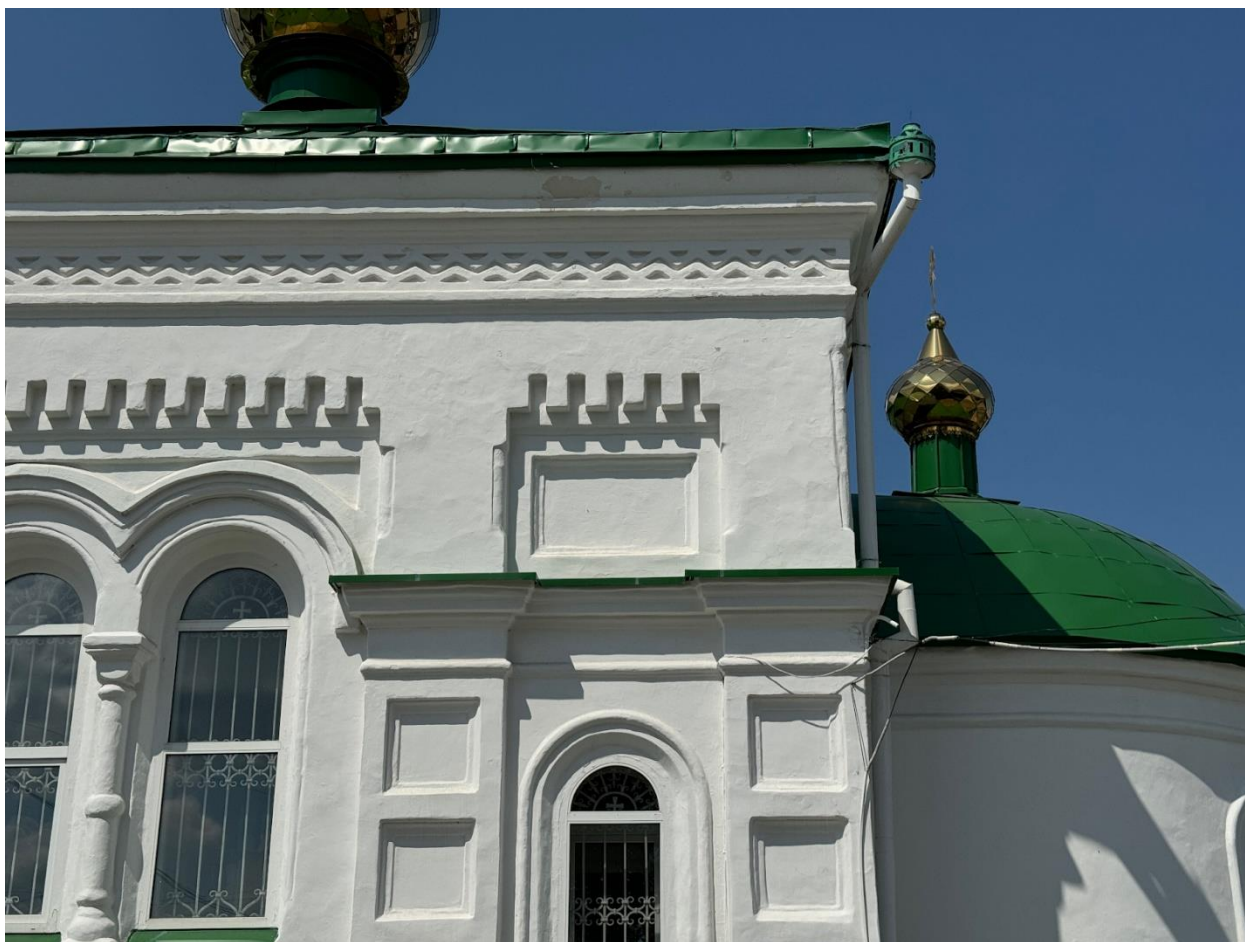
Фото 17. Вид на выявленный объект культурного наследия «Церковь Святых апостолов Петра и Павла», расположенный по адресу: Челябинская область, Коркинский муниципальный район, г. Коркино, ул. Д. Бедного, 40.

Храмовый объем в один ярус с венчающим глухим барабаном с луковичной главой. Решен четвериком на первом ярусе и восьмигранным глухим барабаном с луковичной главой на втором ярусе. Общий ступенчатый венчающий карниз украшен резным геометричным орнаментом.
