АКТ
ГОСУДАРСТВЕННОЙ ИСТОРИКО-КУЛЬТУРНОЙ ЭКСПЕРТИЗЫ,
обосновывающий включение в Единый государственный реестр объектов
культурного наследия (памятников истории и культуры) народов Российской
Федерации выявленного объекта культурного наследия:
«Церковь Святых апостолов Петра и Павла», расположенного по адресу:
Челябинская область, Коркинский муниципальный район, г. Коркино, ул. Д.
Бедного, 40

г. Коркино

2024 г.

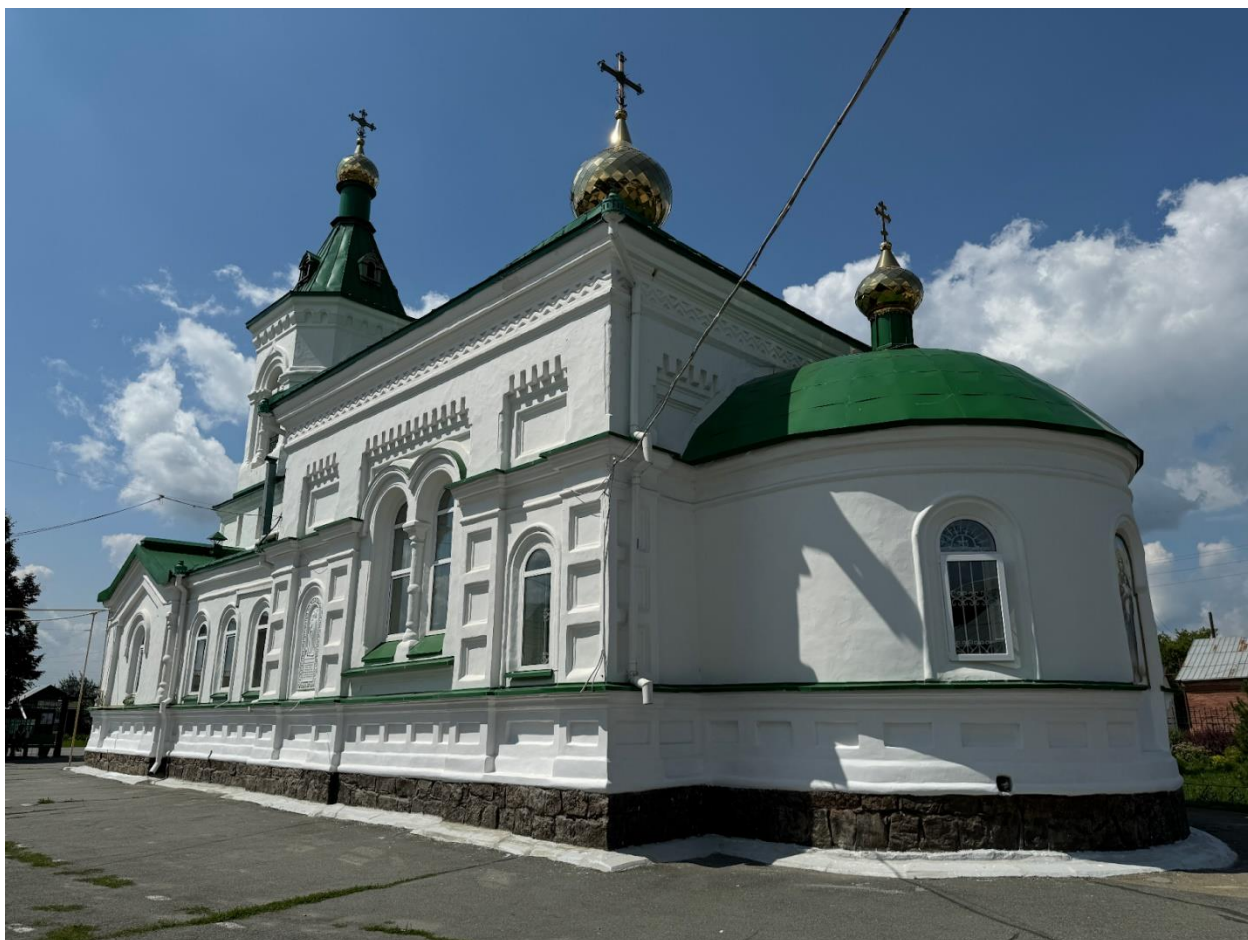
Фото 18. Вид на выявленный объект культурного наследия «Церковь Святых апостолов Петра и Павла», расположенный по адресу: Челябинская область, Коркинский муниципальный район, г. Коркино, ул. Д. Бедного, 40.

Объект представляет собой храм с выстроенными по одной оси колокольней, храмовым четвериком и алтарной апсидой.

Притвор решен в один ярус.

Южный и северный фасады решены в три оконные оси. Наличники с арочной перемычкой и арочным сандриком. Венчающий ступенчатый карниз.

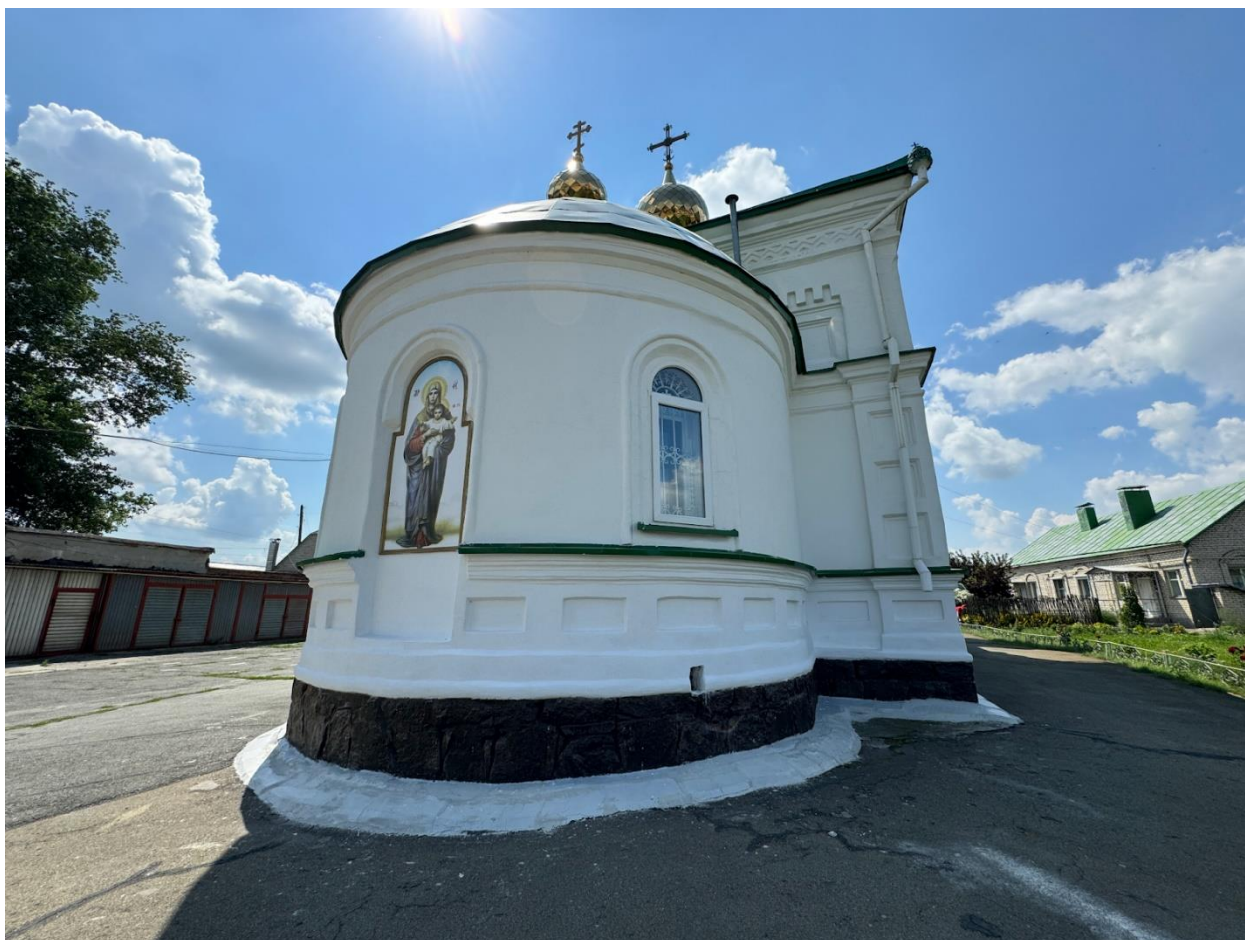
Фото 19. Вид на выявленный объект культурного наследия «Церковь Святых апостолов Петра и Павла», расположенный по адресу: Челябинская область, Коркинский муниципальный район, г. Коркино, ул. Д. Бедного, 40.

Апсида оформлена в три проема. Центральная ниша с фреской, боковые – оконные проемы. Оконные проемы с арочной перемычкой и ступенчатыми декоративными сандриками. Венчающий ступенчатый карниз. Венчающий глухой барабан с луковичной главой.

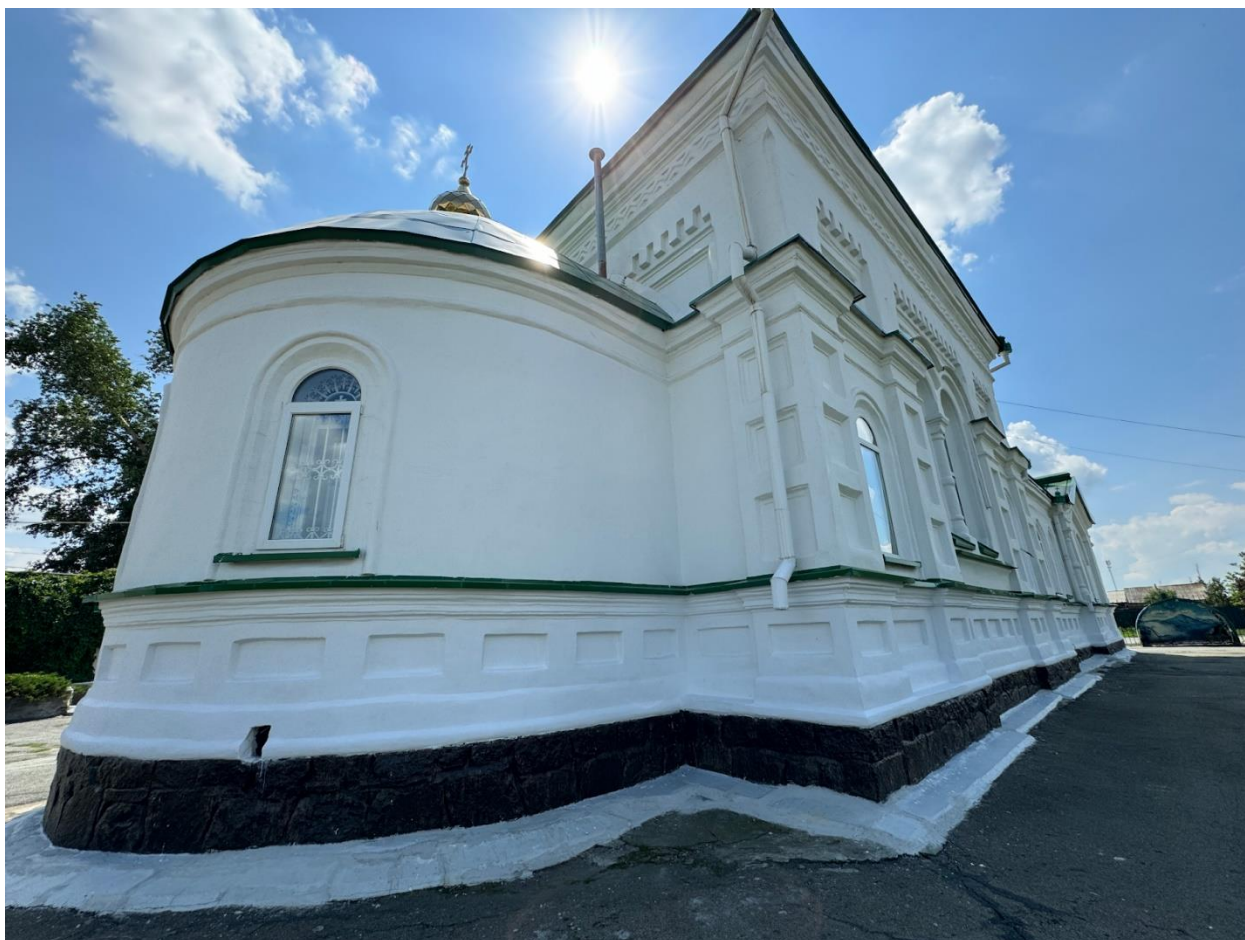
Фото 20. Вид на выявленный объект культурного наследия «Церковь Святых апостолов Петра и Павла», расположенный по адресу: Челябинская область, Коркинский муниципальный район, г. Коркино, ул. Д. Бедного, 40.

Апсида оформлена в три проема. Центральная ниша с фреской, боковые – оконные проемы. Оконные проемы с арочной перемычкой и ступенчатыми декоративными сандриками. Венчающий ступенчатый карниз. Венчающий глухой барабан с луковичной главой.

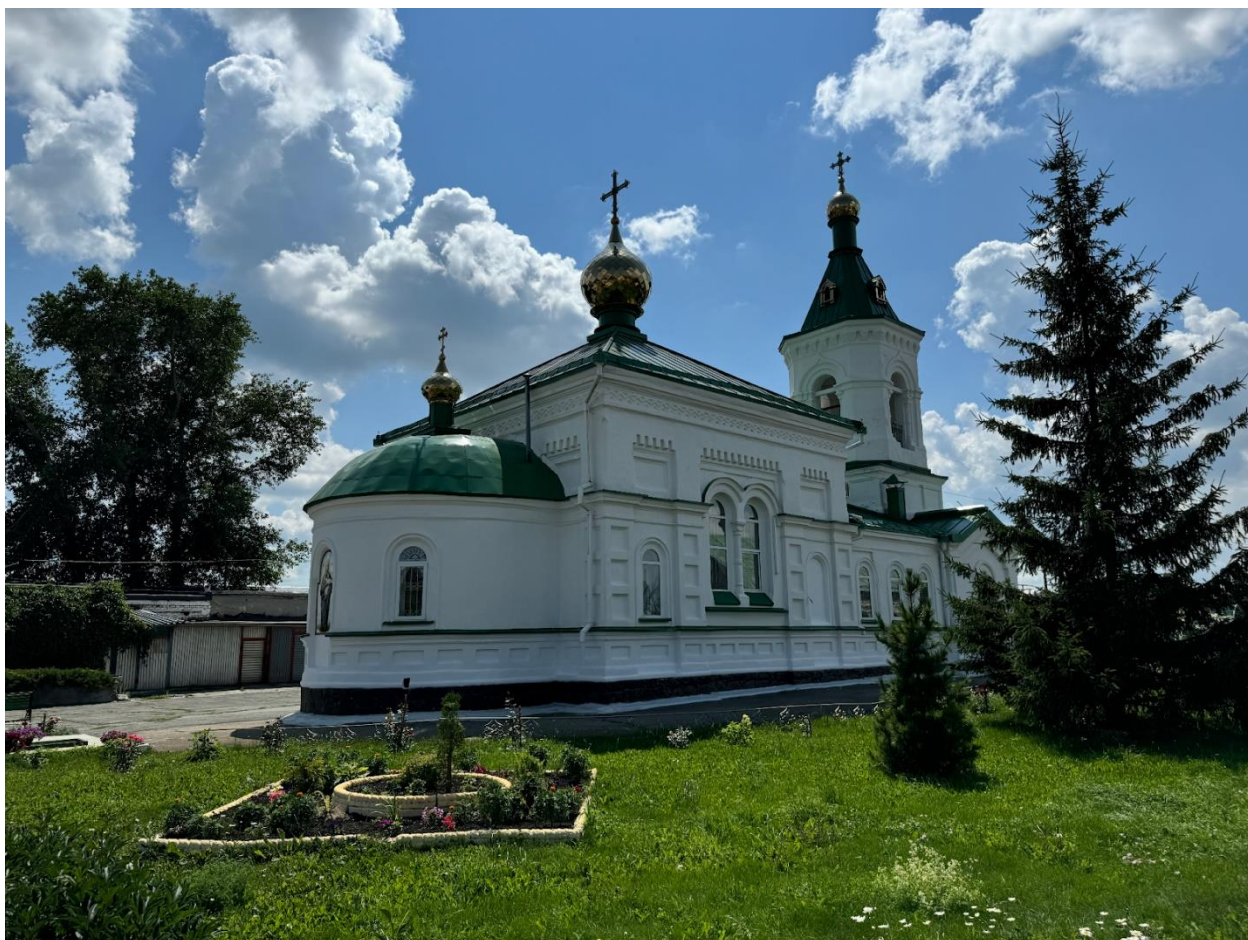
Фото 21. Вид на выявленный объект культурного наследия «Церковь Святых апостолов Петра и Павла», расположенный по адресу: Челябинская область, Коркинский муниципальный район, г. Коркино, ул. Д. Бедного, 40.

Апсида оформлена в три проема. Центральная ниша с фреской, боковые – оконные проемы. Оконные проемы с арочной перемычкой и ступенчатыми декоративными сандриками. Венчающий ступенчатый карниз. Венчающий глухой барабан с луковичной главой.

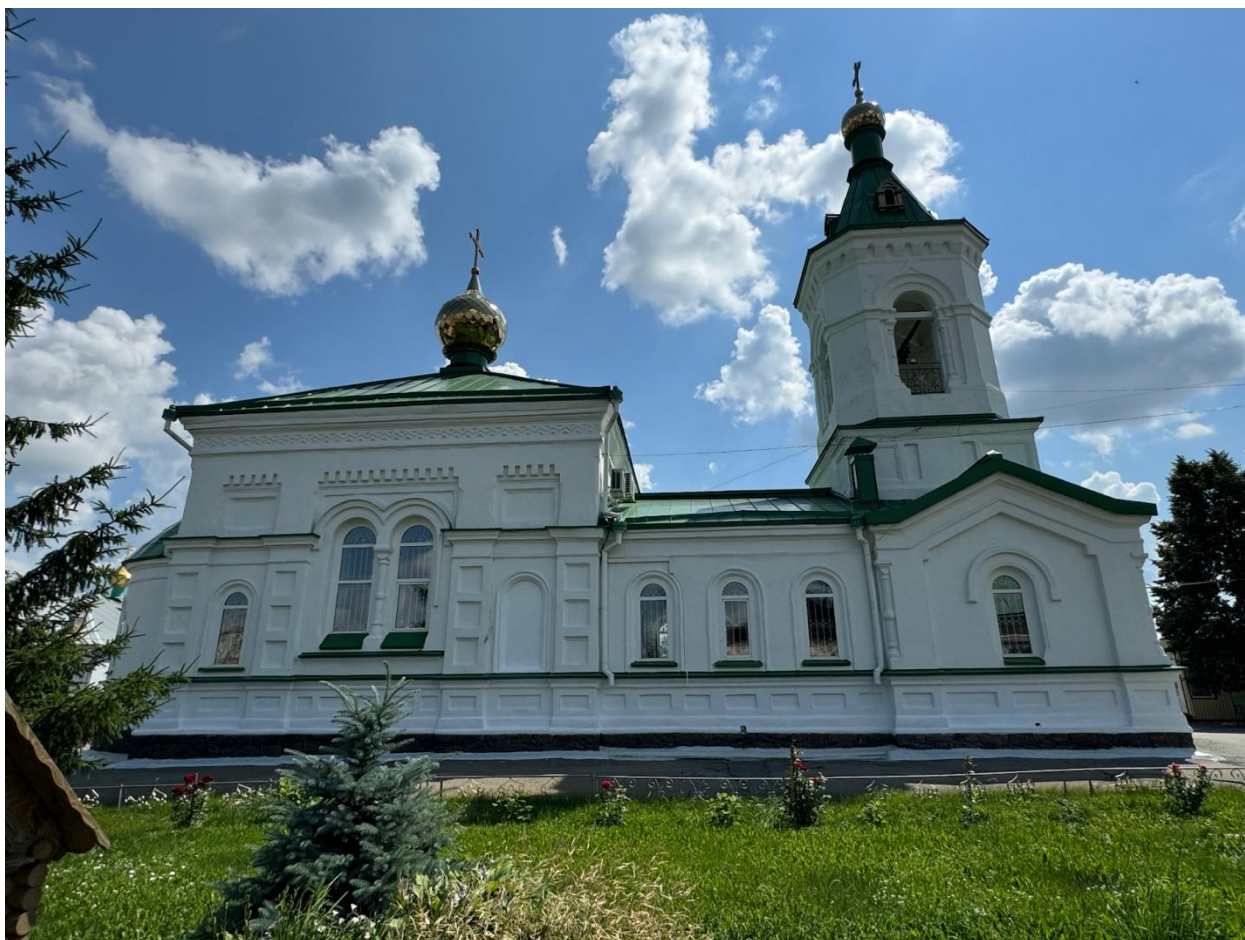
Фото 22. Вид на выявленный объект культурного наследия «Церковь Святых апостолов Петра и Павла», расположенный по адресу: Челябинская область, Коркинский муниципальный район, г. Коркино, ул. Д. Бедного, 40.

Объект представляет собой храм с выстроенными по одной оси колокольней, храмовым четвериком и алтарной апсидой.

Притвор решен в один ярус.

Южный и северный фасады решены в три оконные оси. Наличники с арочной перемышкой и арочным сандриком. Венчающий ступенчатый карниз.

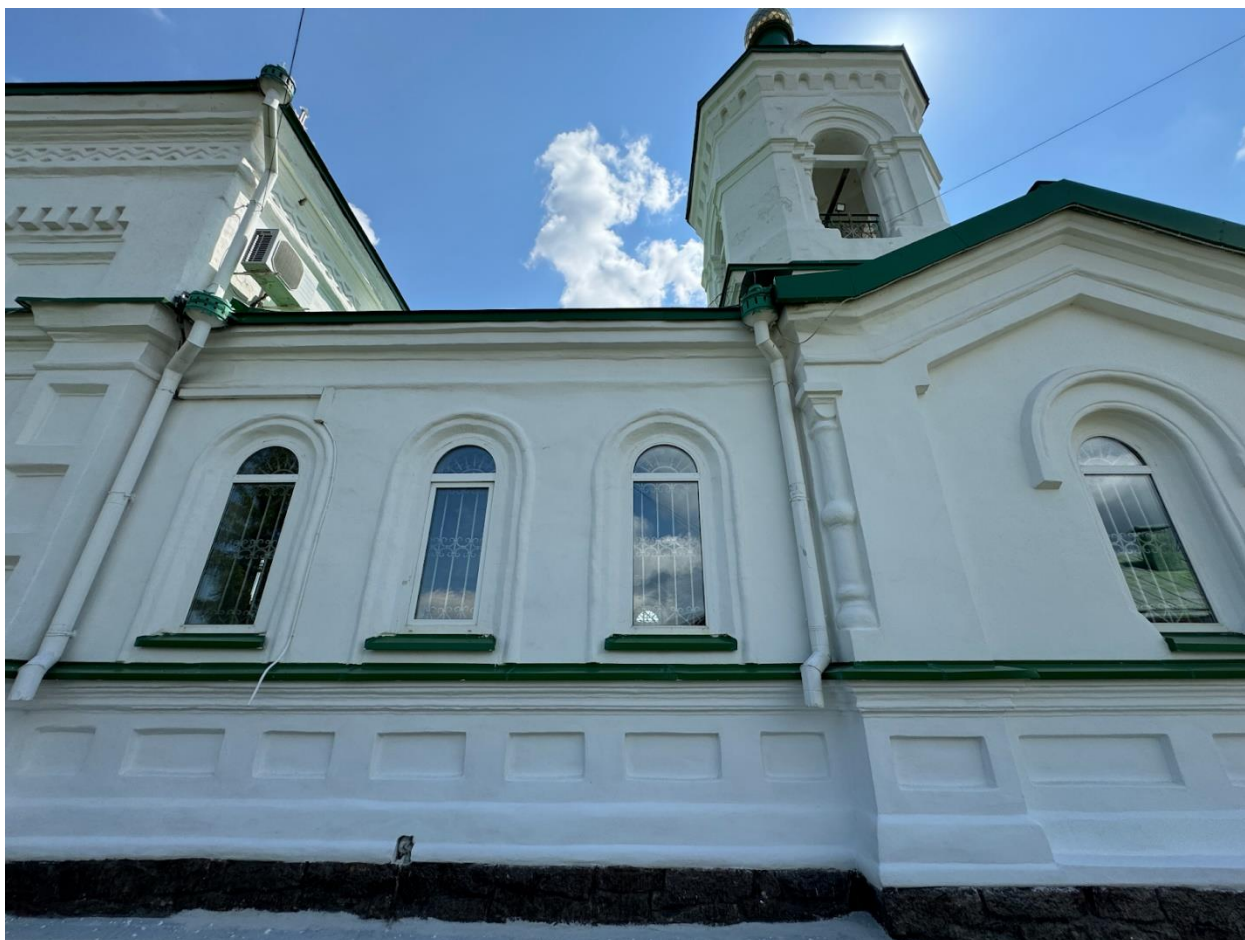
Фото 23. Вид на выявленный объект культурного наследия «Церковь Святых апостолов Петра и Павла», расположенный по адресу: Челябинская область, Коркинский муниципальный район, г. Коркино, ул. Д. Бедного, 40.

Объект представляет собой храм с выстроенными по одной оси колокольней, храмовым четвериком и алтарной апсидой.

Притвор решен в один ярус.

Южный и северный фасады решены в три оконные оси. Наличники с арочной перемычкой и арочным сандриком. Венчающий ступенчатый карниз.

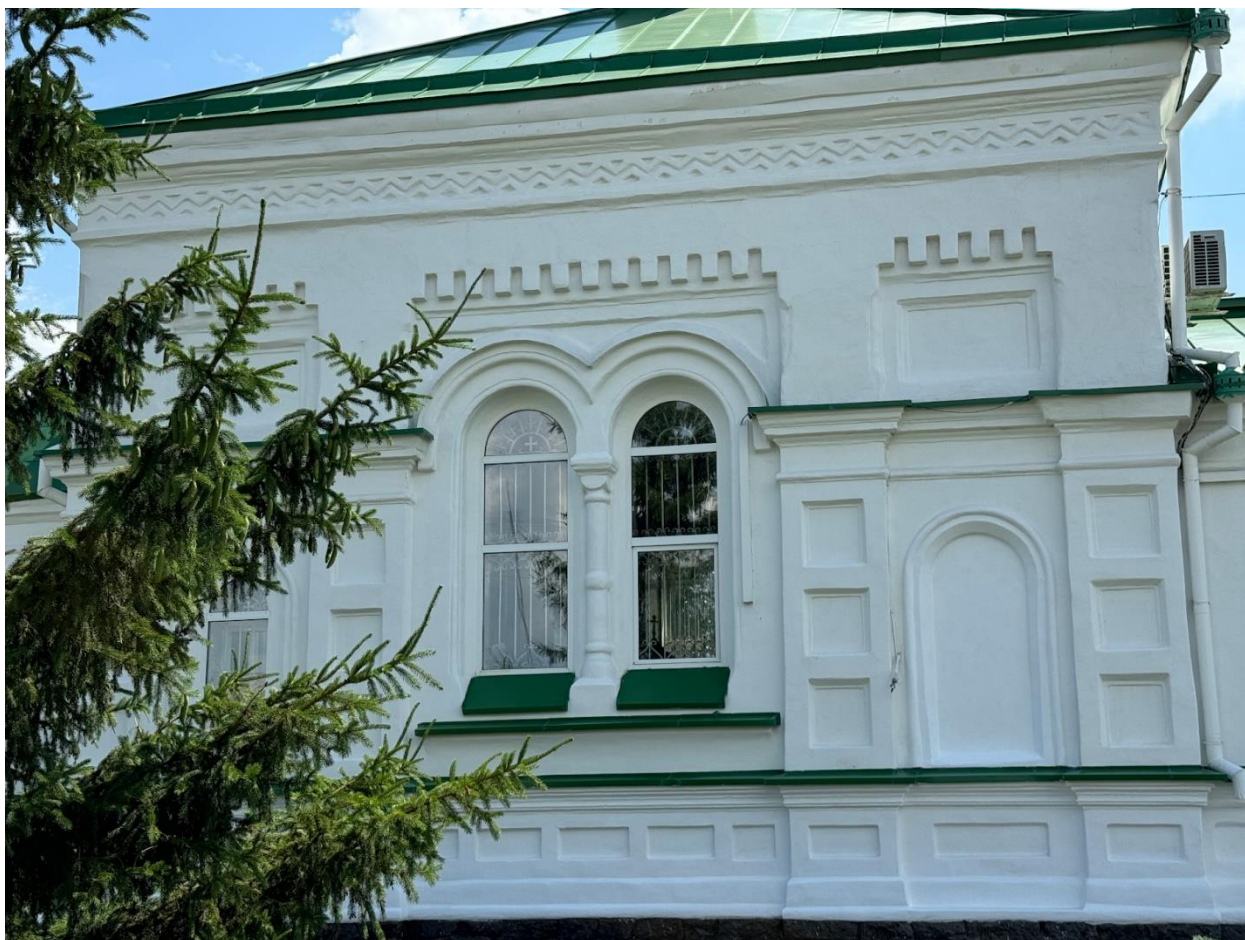
Фото 24. Вид на выявленный объект культурного наследия «Церковь Святых апостолов Петра и Павла», расположенный по адресу: Челябинская область, Коркинский муниципальный район, г. Коркино, ул. Д. Бедного, 40.

Храмовый объем в один ярус с венчающим глухим барабаном с луковичной главой. Решен четвериком на первом ярусе и восьмигранным глухим барабаном с луковичной главой на втором ярусе. Общий ступенчатый венчающий карниз украшен резным геометрическим орнаментом.

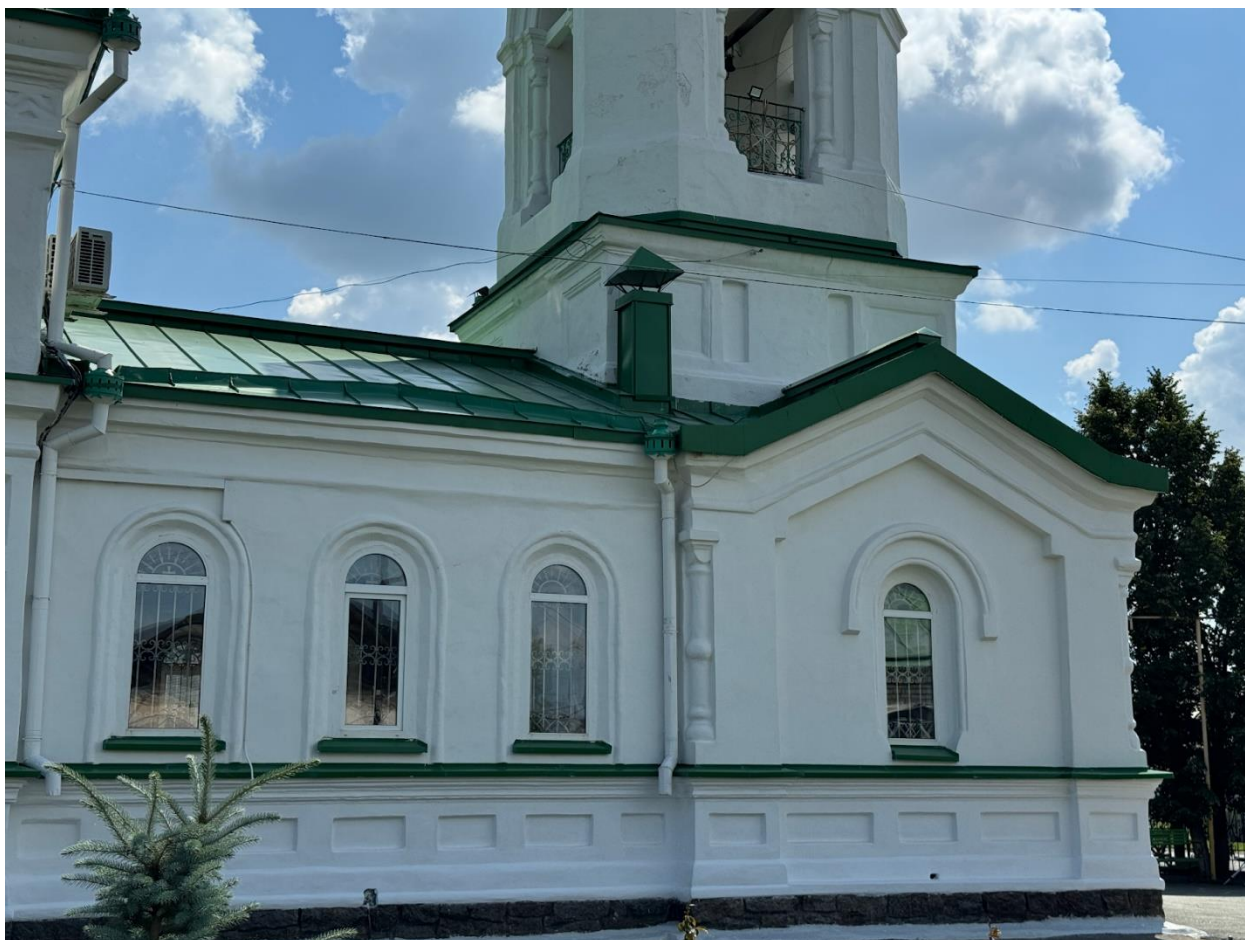
Фото 25. Вид на выявленный объект культурного наследия «Церковь Святых апостолов Петра и Павла», расположенный по адресу: Челябинская область, Коркинский муниципальный район, г. Коркино, ул. Д. Бедного, 40.

Решен в один ярус.

Южный и северный фасады решены в три оконные оси. Наличники с арочной перемычкой и арочным сандриком. Венчающий ступенчатый карниз.

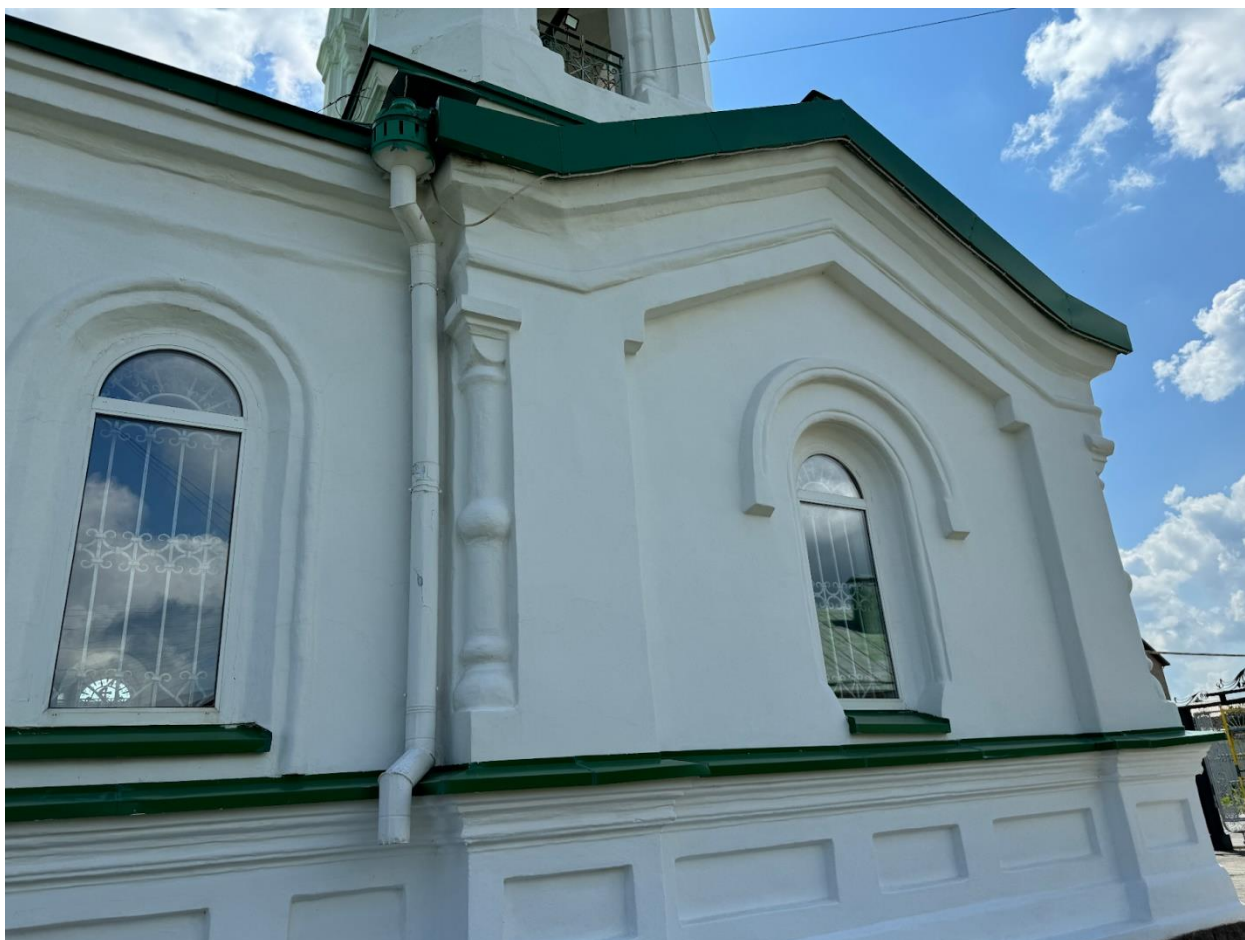
Фото 26. Вид на выявленный объект культурного наследия «Церковь Святых апостолов Петра и Павла», расположенный по адресу: Челябинская область, Коркинский муниципальный район, г. Коркино, ул. Д. Бедного, 40.

Объект представляет собой храм с выстроенными по одной оси колокольней, храмовым четвериком и алтарной апсидой.

Притвор решен в один ярус.

Южный и северный фасады решены в три оконные оси. Наличники с арочной перемычкой и арочным сандриком. Венчающий ступенчатый карниз.

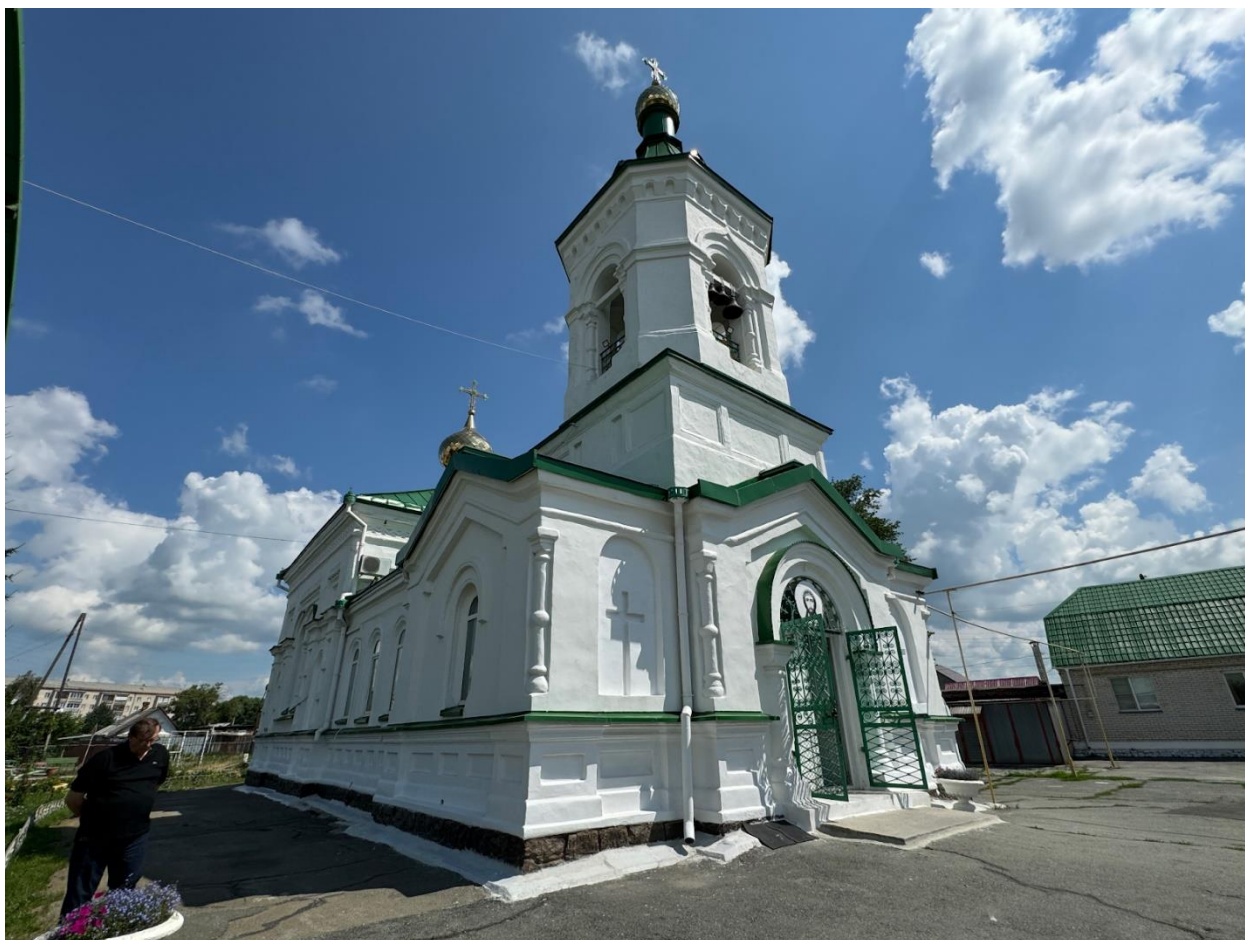
Фото 27. Вид на выявленный объект культурного наследия «Церковь Святых апостолов Петра и Павла», расположенный по адресу: Челябинская область, Коркинский муниципальный район, г. Коркино, ул. Д. Бедного, 40.

Объект представляет собой храм с выстроенными по одной оси колокольней, храмовым четвериком и алтарной апсидой.

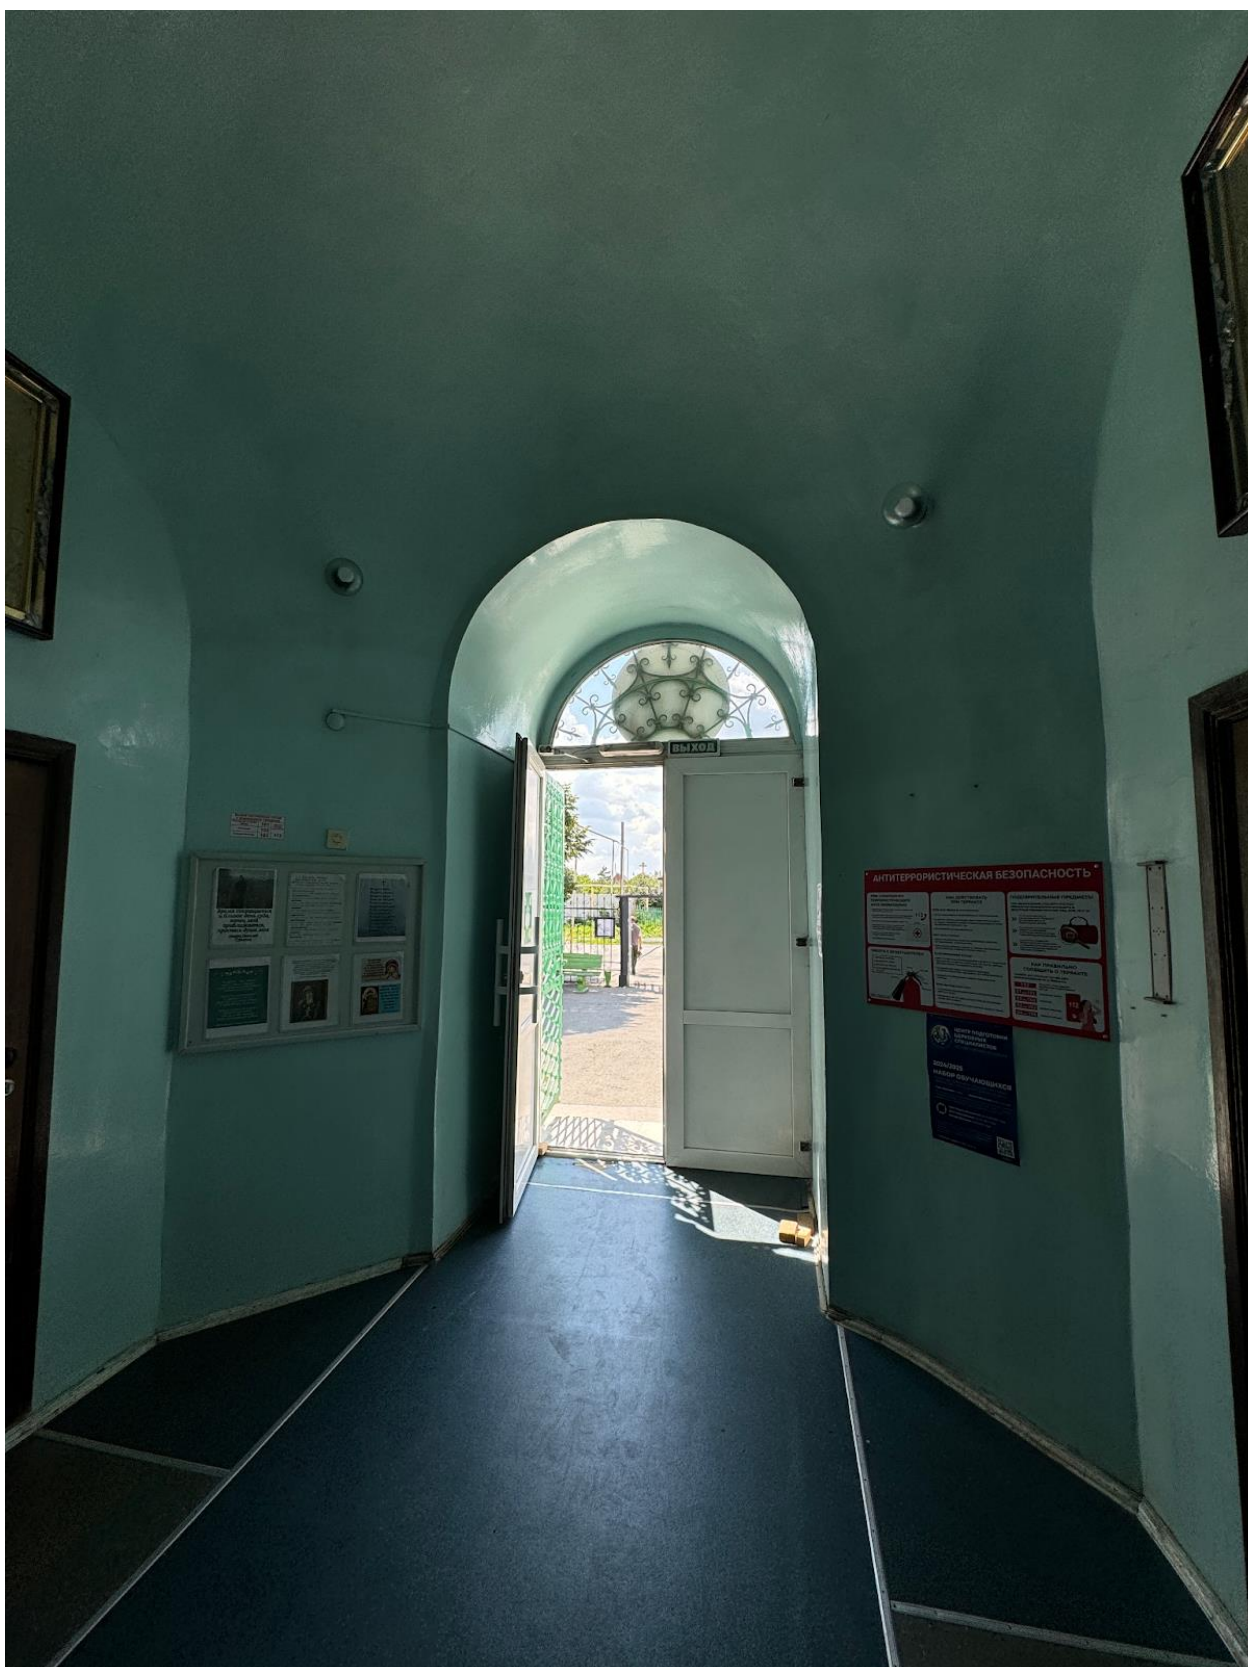
Фото 28. Интерьер выявленного объекта культурного наследия «Церковь Святых апостолов Петра и Павла», расположенный по адресу: Челябинская область, Коркинский муниципальный район, г. Коркино, ул. Д. Бедного, 40.

В интерьерах храма присутствуют парусные своды оштукатуренные и окрашенные. Арочные проемы. Оконные проемы с арочными перемычками.

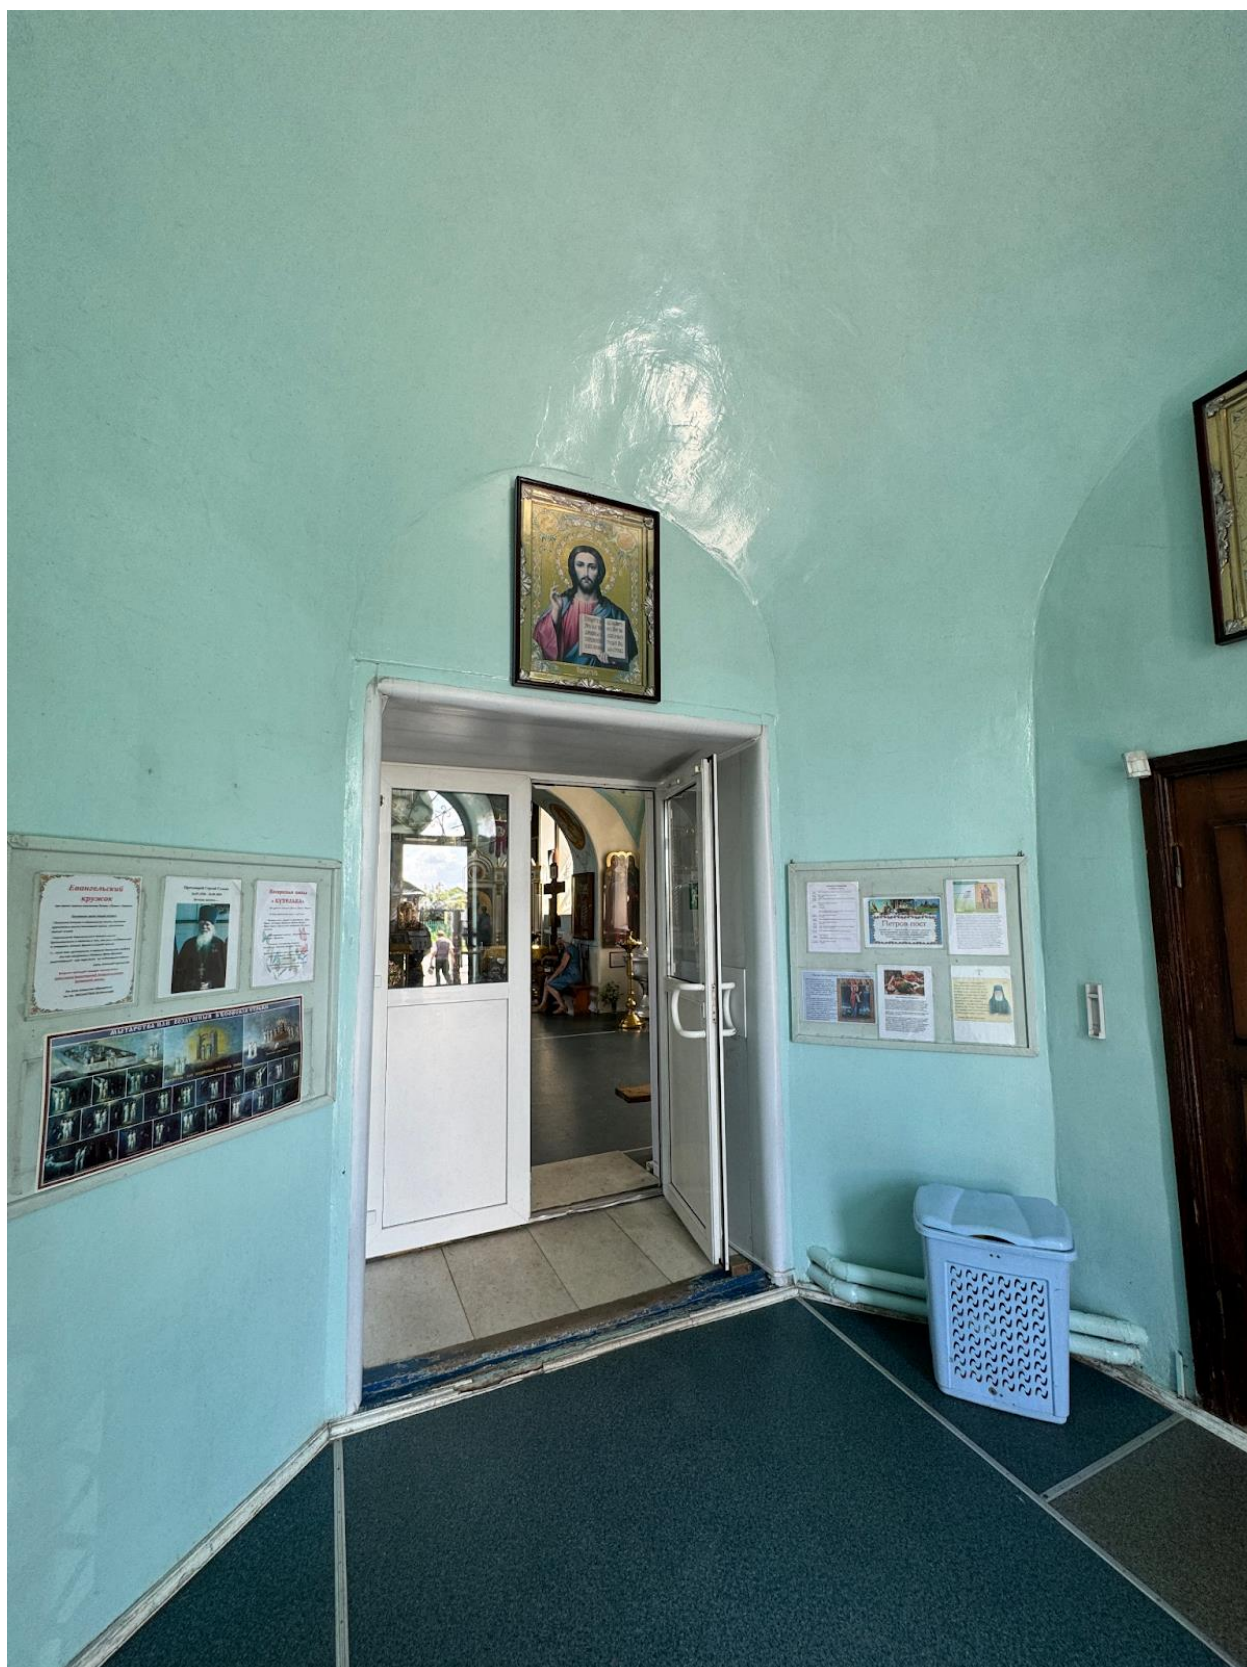
Фото 29. Вид на выявленный объект культурного наследия «Церковь Святых апостолов Петра и Павла», расположенный по адресу: Челябинская область, Коркинский муниципальный район, г. Коркино, ул. Д. Бедного, 40.

В интерьерах храма присутствуют парусные своды оштукатуренные и окрашенные. Арочные проемы. Оконные проемы с арочными перемычками.

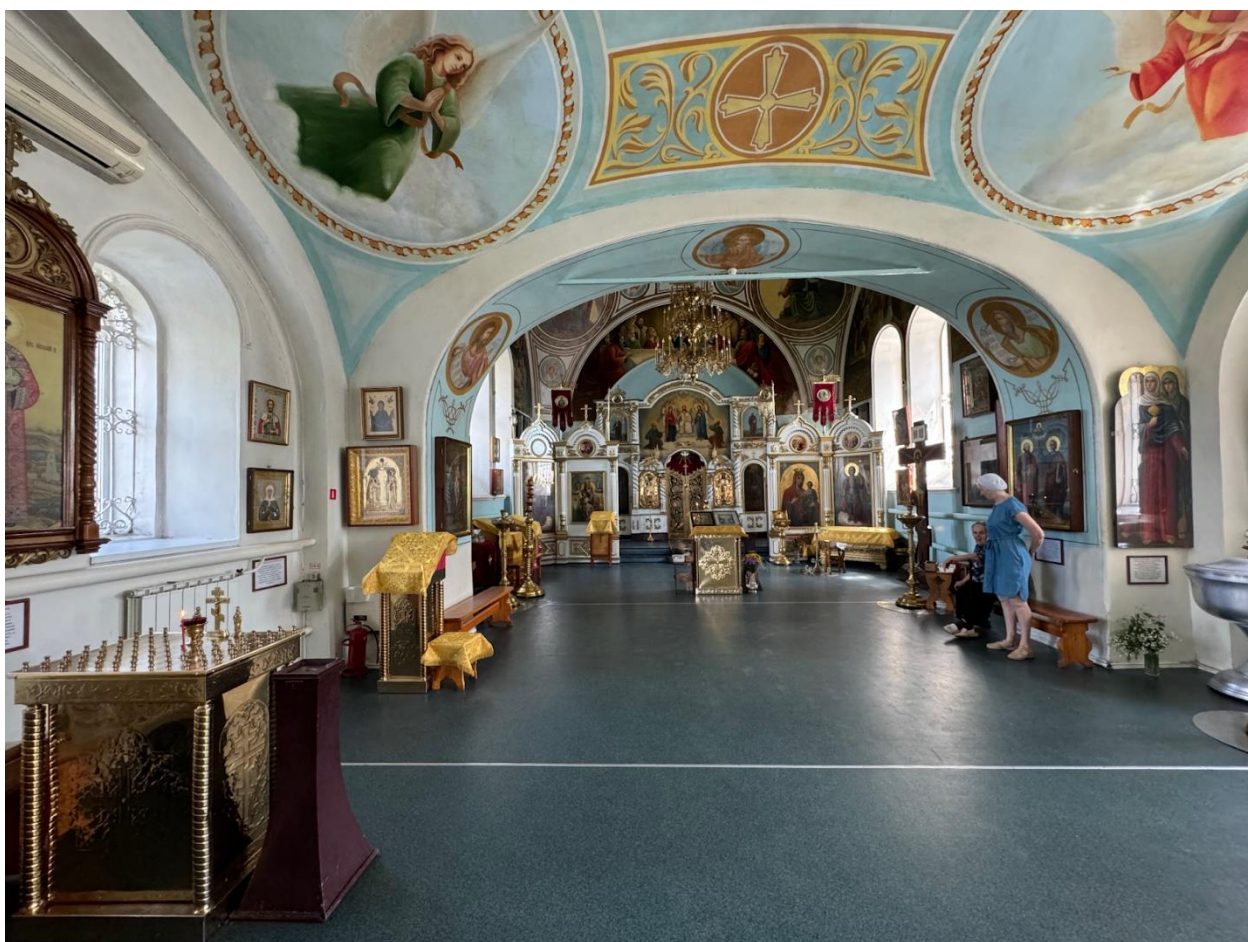
Фото 30. Вид на выявленный объект культурного наследия «Церковь Святых апостолов Петра и Павла», расположенный по адресу: Челябинская область, Коркинский муниципальный район, г. Коркино, ул. Д. Бедного, 40.

В интерьерах храма присутствуют парусные своды оштукатуренные и окрашенные. Арочные проемы. Оконные проемы с арочными перемычками.

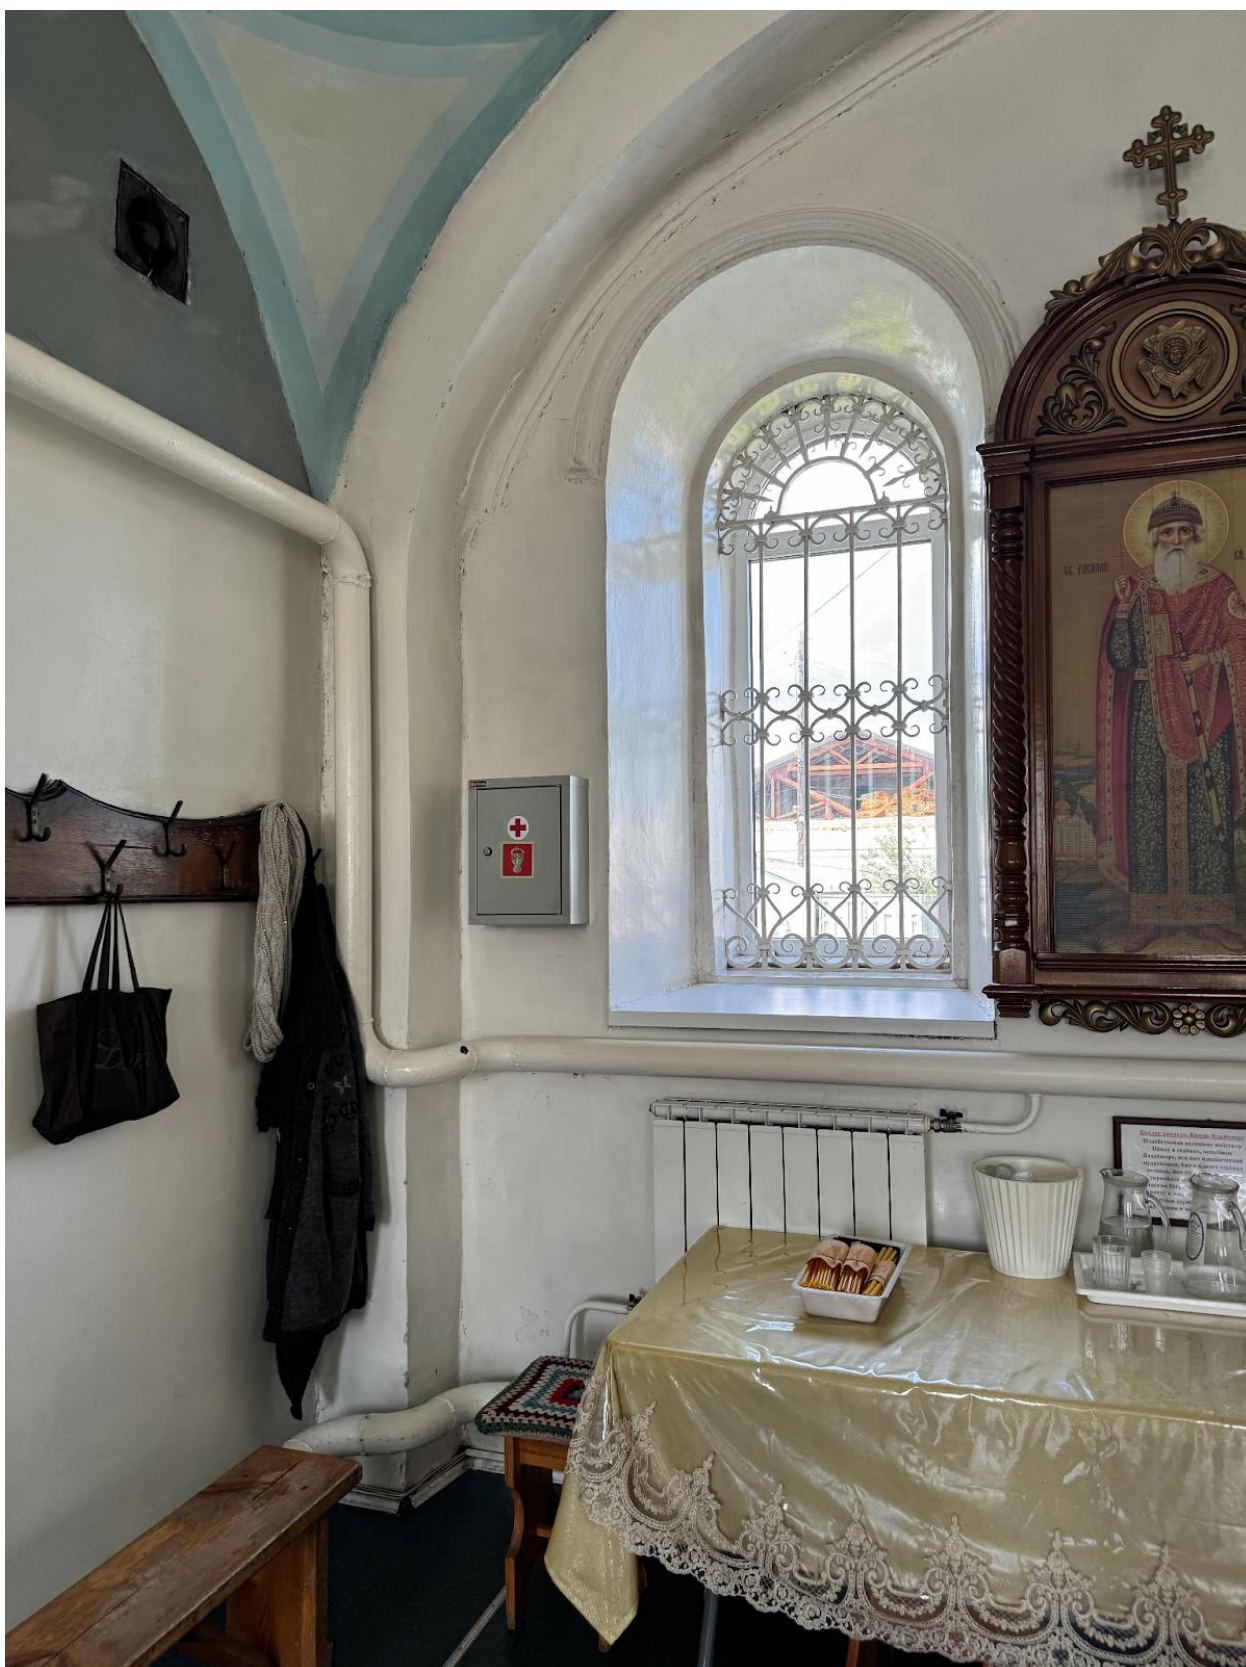
Фото 31. Вид на выявленный объект культурного наследия «Церковь Святых апостолов Петра и Павла», расположенный по адресу: Челябинская область, Коркинский муниципальный район, г. Коркино, ул. Д. Бедного, 40.

В интерьерах храма присутствуют парусные своды оштукатуренные и окрашенные. Арочные проемы. Оконные проемы с арочными перемычками.

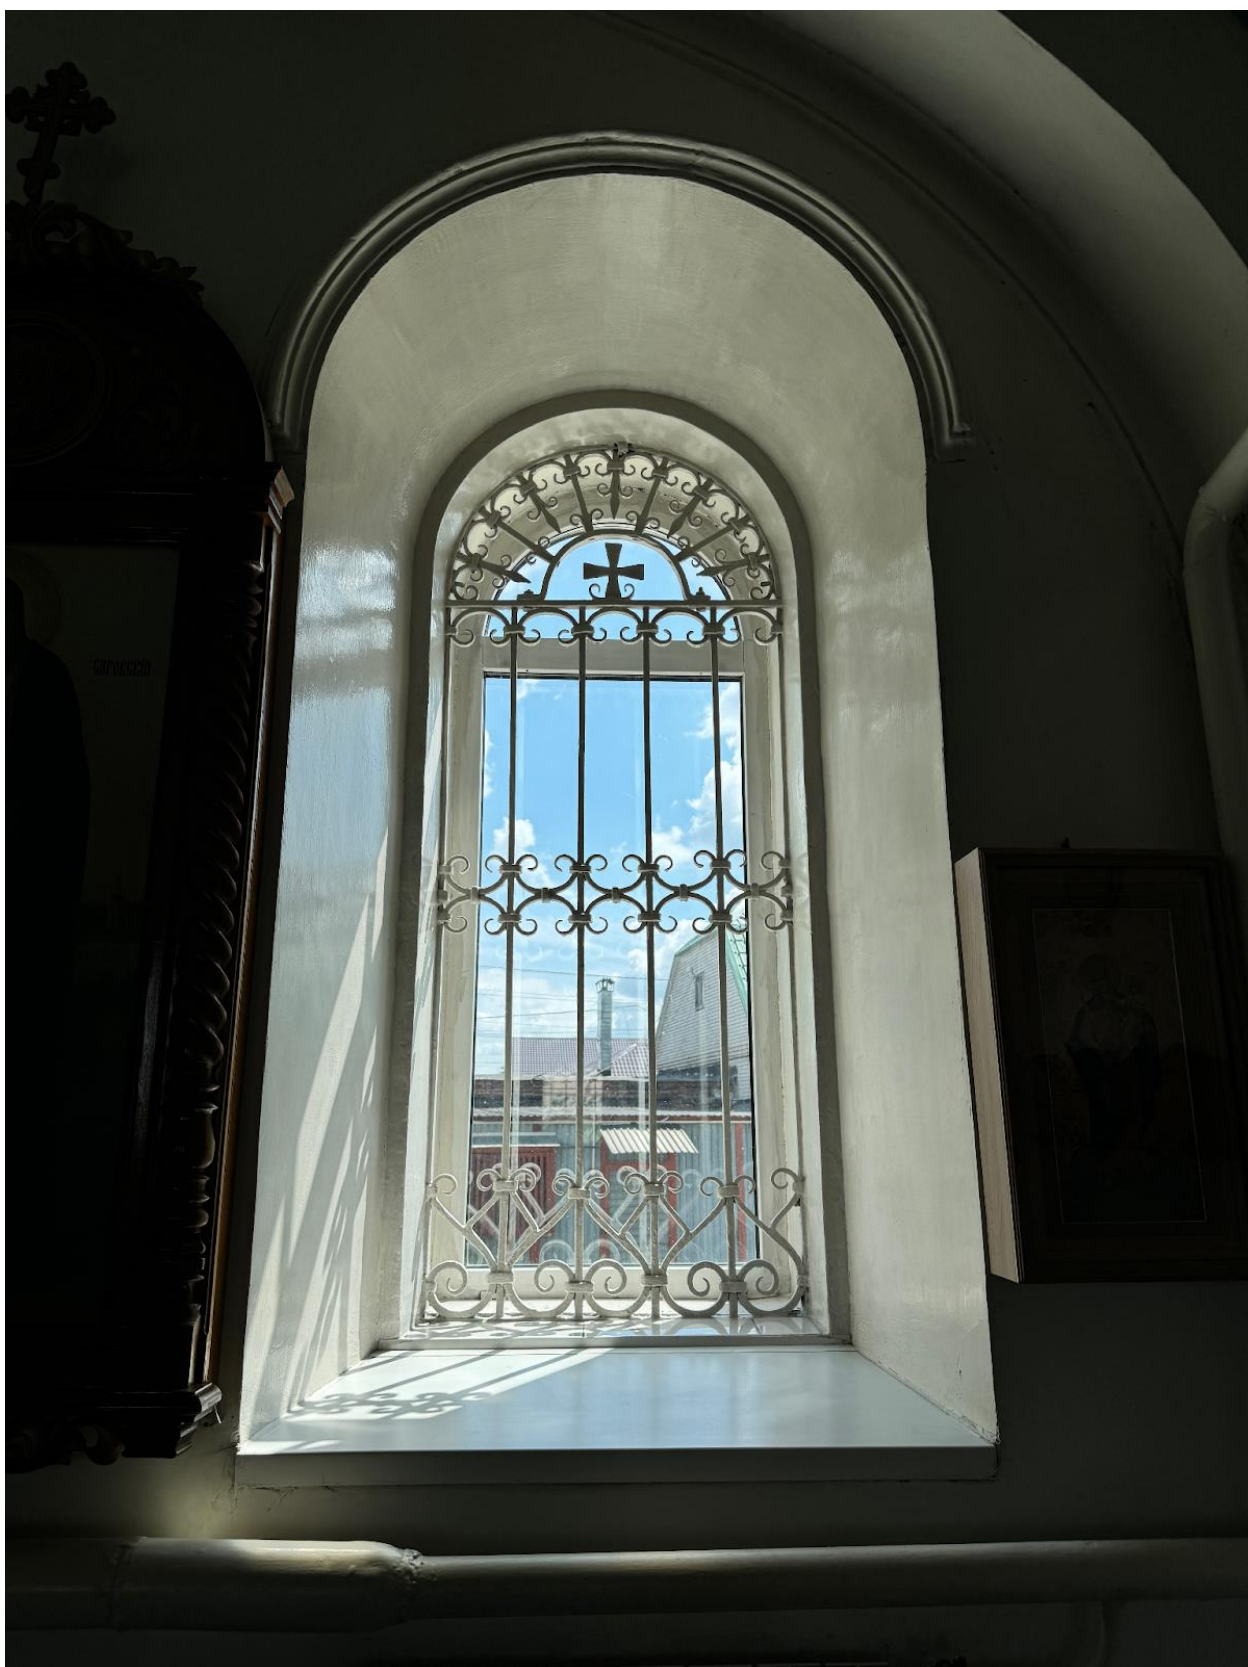
Фото 32. Вид на выявленный объект культурного наследия «Церковь Святых апостолов Петра и Павла», расположенный по адресу: Челябинская область, Коркинский муниципальный район, г. Коркино, ул. Д. Бедного, 40.

В интерьерах храма присутствуют парусные своды оштукатуренные и окрашенные. Арочные проемы. Оконные проемы с арочными перемычками.
