АКТ
ГОСУДАРСТВЕННОЙ ИСТОРИКО-КУЛЬТУРНОЙ ЭКСПЕРТИЗЫ,
обосновывающий включение в Единый государственный реестр объектов
культурного наследия (памятников истории и культуры) народов Российской
Федерации выявленного объекта культурного наследия:
«Церковь Святых апостолов Петра и Павла», расположенного по адресу:
Челябинская область, Коркинский муниципальный район, г. Коркино, ул. Д.
Бедного, 40

г. Коркино

2024 г.

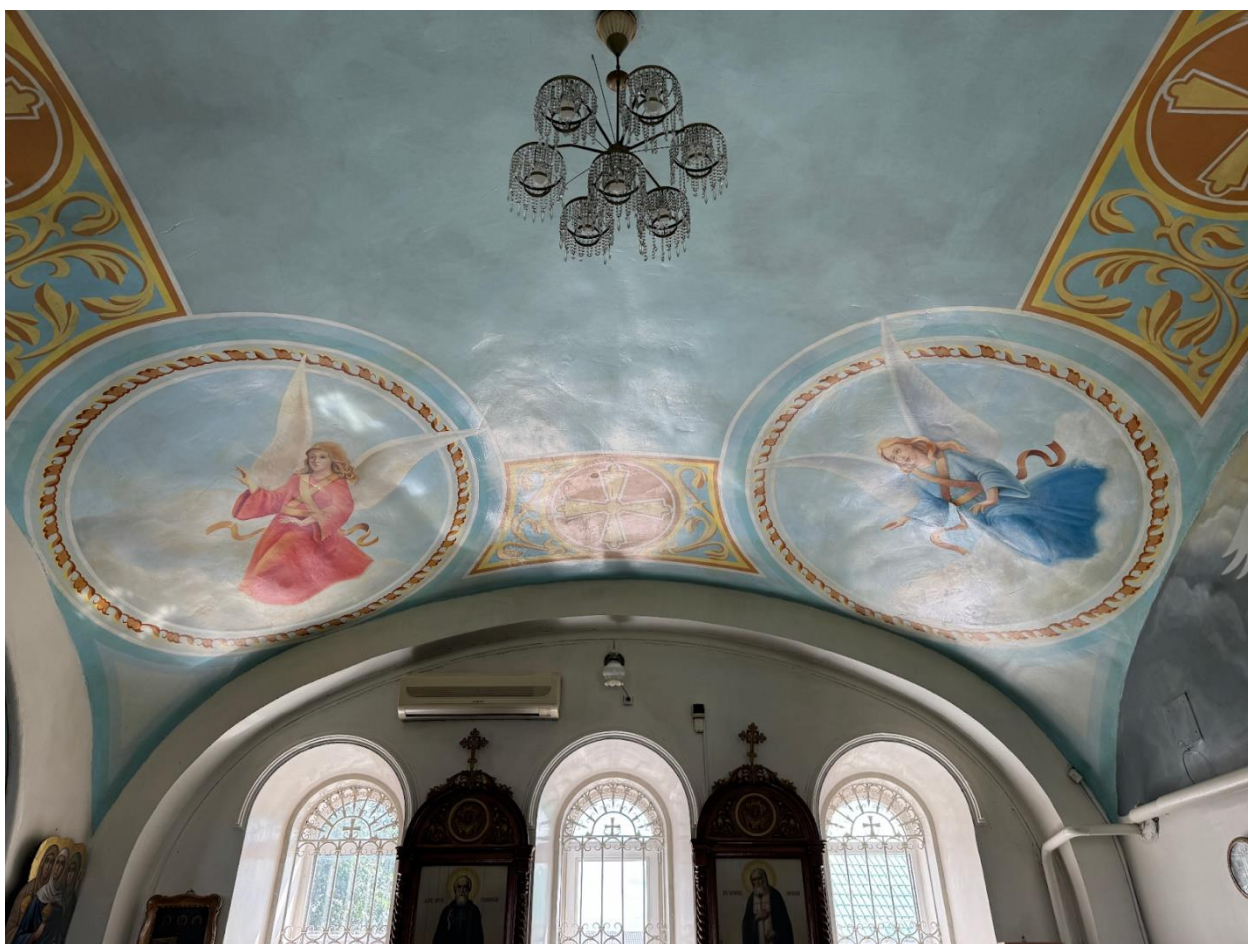
Фото 33. Вид на выявленный объект культурного наследия «Церковь Святых апостолов Петра и Павла», расположенный по адресу: Челябинская область, Коркинский муниципальный район, г. Коркино, ул. Д. Бедного, 40.

В интерьерах храма присутствуют парусные своды оштукатуренные и окрашенные. Арочные проемы. Оконные проемы с арочными перемычками.

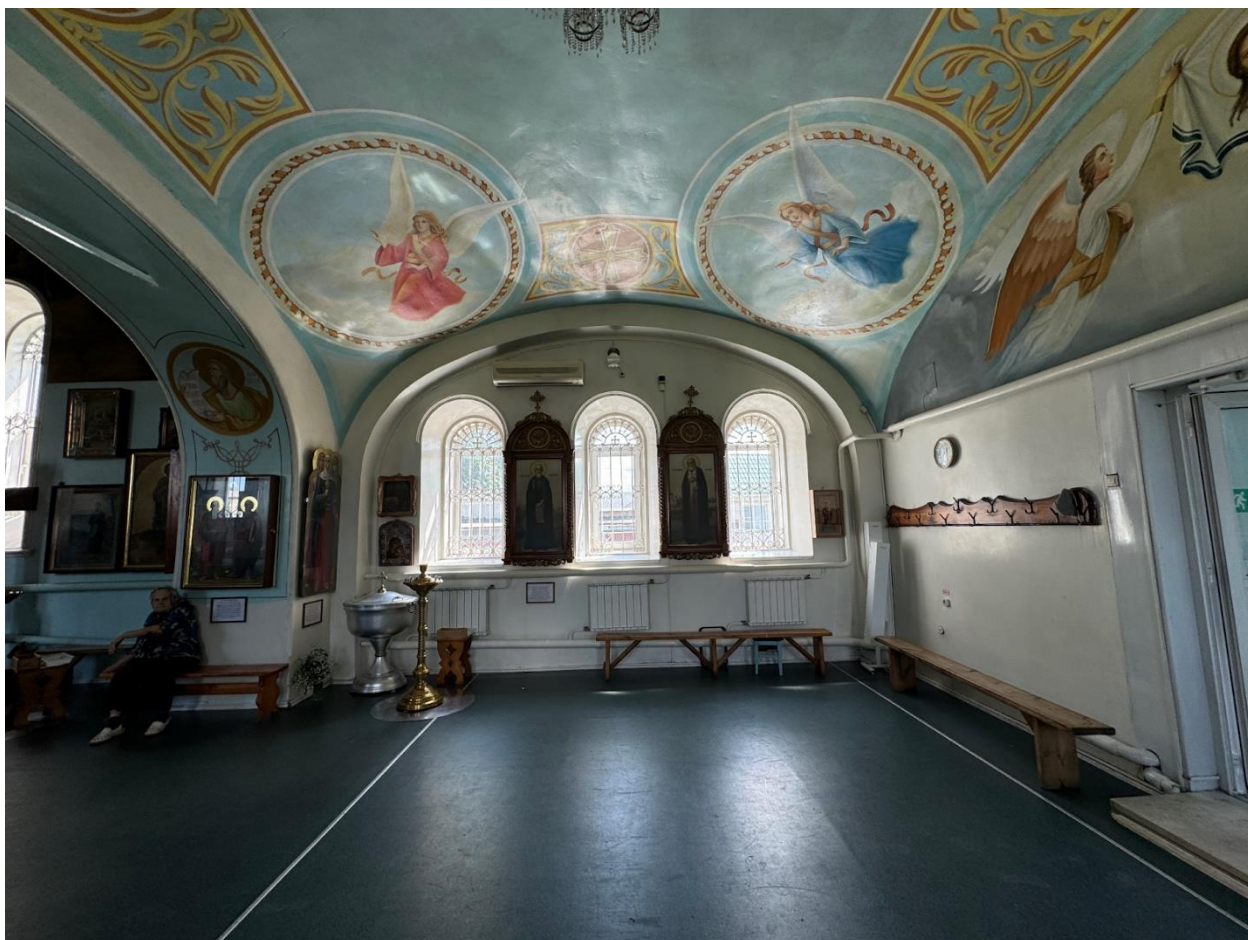
Фото 34. Вид на выявленный объект культурного наследия «Церковь Святых апостолов Петра и Павла», расположенный по адресу: Челябинская область, Коркинский муниципальный район, г. Коркино, ул. Д. Бедного, 40.

В интерьерах храма присутствуют парусные своды оштукатуренные и окрашенные. Арочные проемы. Оконные проемы с арочными перемычками.

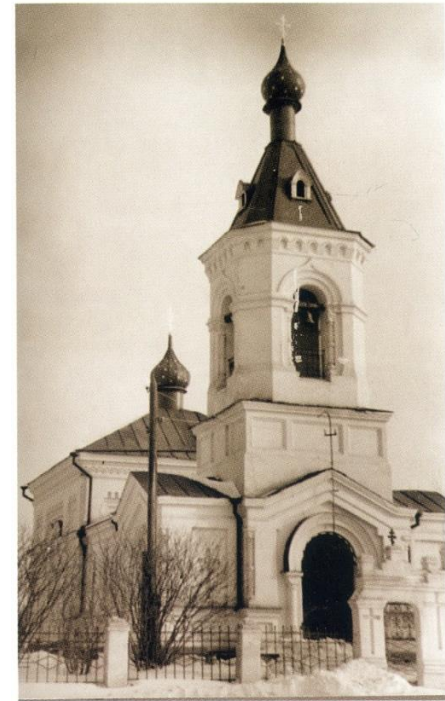
Храм с выстроенными по одной оси колокольной, храмовым четвериком и алтарной апсидой.

Общие габаритные размеры памятника: 30м x 10м.

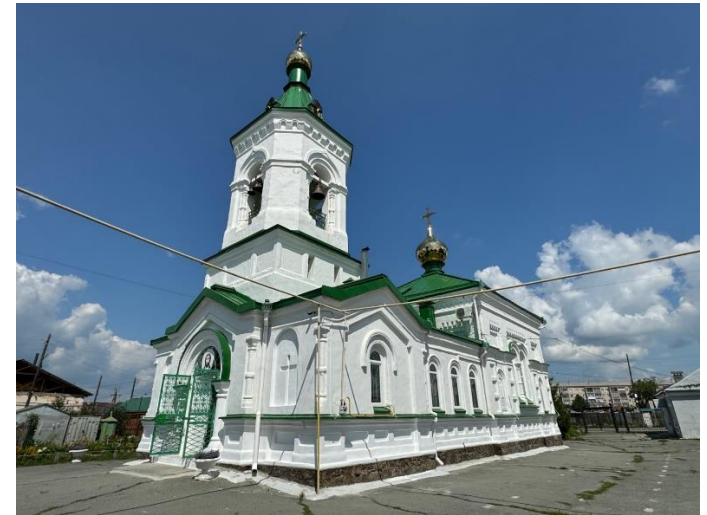
3.1.1	Архитектурные и конструктивные характеристики	<p>Колокольня.</p> <ul style="list-style-type: none"> – Нижняя часть оформлена рядом филенок под межъярусным ступенчатым поясом. – Решена в два яруса. – Первый ярус оформлен с западной стороны в один дверной проем с оконным проемом с циркульной перемышкой и ступенчатым сандриком с полуколоннами с капителями с двух сторон. Дверной проем заглублен в плоскость портала. Портал входной группы оформлен рядом филенок под межъярусным поясом. На углах портала декоративные колонны. Венчающий ступенчатый карниз входной группы с треугольным навершием. Боковые части фасада оформлены нишами с арочным навершием, внутри заглубленный силуэт креста. Углы фасада оформлены декоративными колоннами. Венчающий ступенчатый карниз.

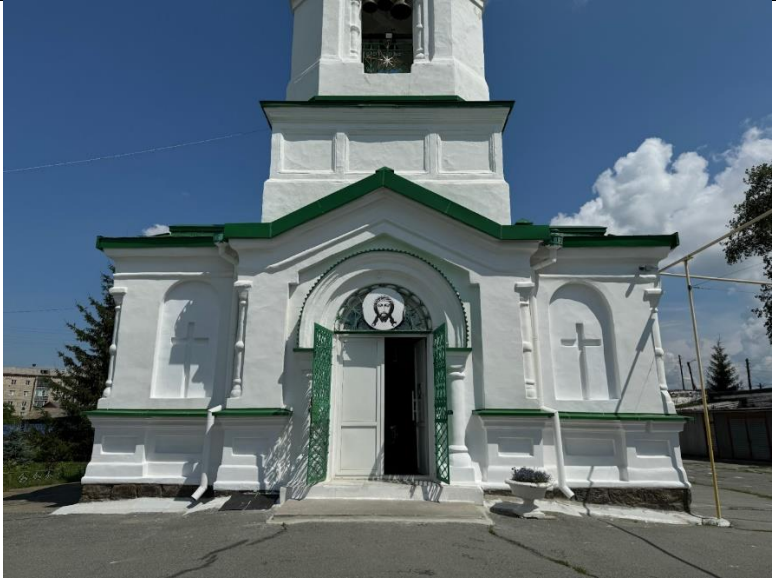
3.1.2		<ul style="list-style-type: none"> – С южной и северной стороны фасад решен в один оконный проем. Плоскость окна заглублена в нишу с треугольным навершием. Наличник с арочной перемышкой и арочным сандриком. Венчающий ступенчатый карниз с треугольным навершием.

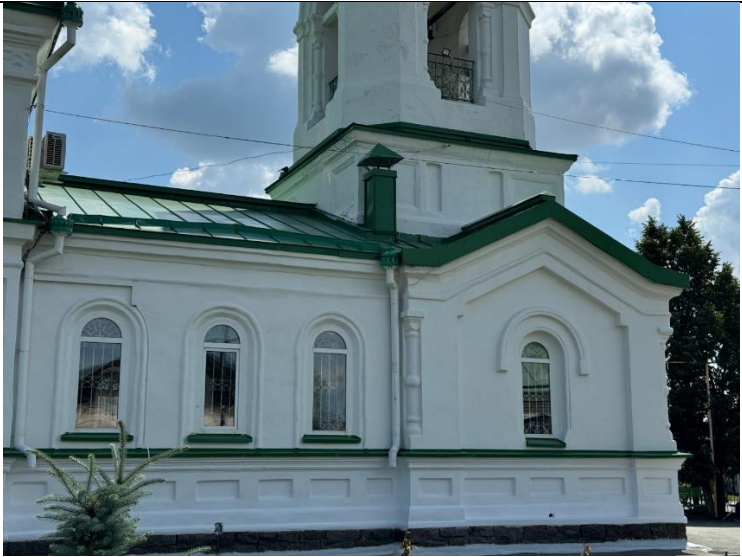
3.1.3		<p>– Второй ярус решен восьмериком на четверике. Четверик решен в 2 оконных проема с севера и юга. Проемы с прямоугольной перемычкой и ступенчатыми сандриками. Западный и восточный фасад оформлен рядом филенок и венчающим ступенчатым карнизом. Восьмерик решен в 4 проема с декоративными килевидными ступенчатыми закомарами. На внутренних углах проема декоративные колонны. На уровне арочных пят ступенчатый пояс. Венчающий ступенчатый карниз с рядом дентикулов со скруглением. Завершение колокольни невысоким шатром, увенчанным луковичной главой на глухом барабане. Шатер украшен декоративными слуховыми окнами оформленными ступенчатыми наличниками с килевидными закомарами.</p>

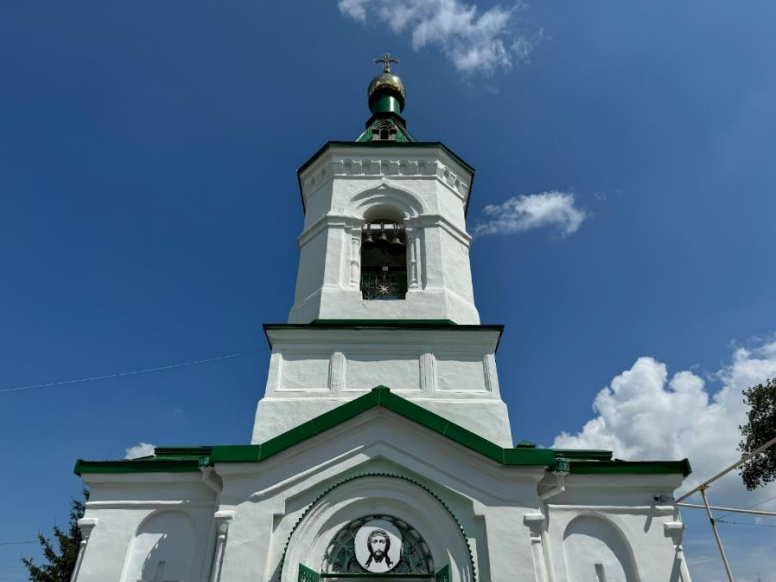
3.2		<p>Притвор.</p> <p>– Нижняя часть оформлена рядом филенок под межъярусным ступенчатым поясом.</p> <p>– Решен в один ярус.</p> <p>– Южный и северный фасады решены в три оконные оси. Наличники с арочной перемычкой и арочным сандриком. Венчающий ступенчатый карниз.</p>

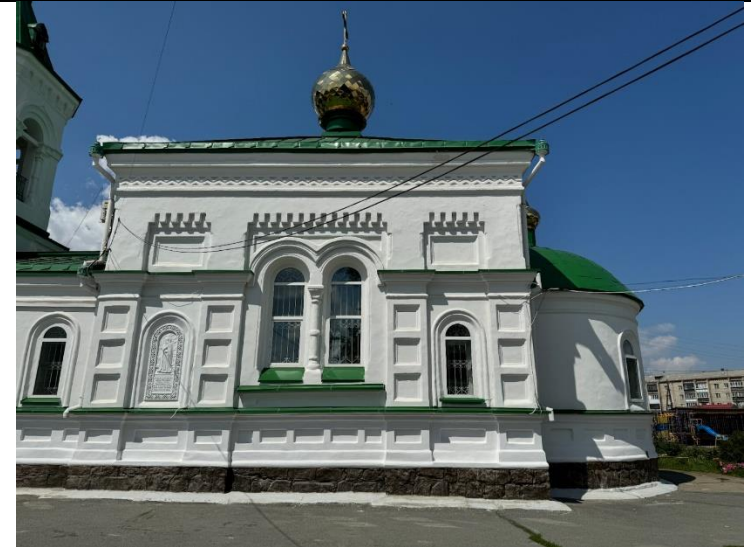
– С юга и севера решен в 3 оконные оси. Оконные проемы с арочной перемычкой и арочными сандриками. На центральной оси сдвоенный оконный проем с декоративной колонкой между проемами и общим ступенчатым сандриком. На западной оси ниша с барельефом. На восточной – оконный проем. Оба проема и углы фасада обрамляют филенчатые лопатки с капителью, повторяющей профиль венчающего карниза притвора. Над карнизом филенки с рядом плоских дентикулов. Над центральным проемом также ступенчатый карниз с плоскими дентикулами.

– С западной и восточной сторон также присутствует ряд филенок со ступенчатым карнизом с плоскими дентикулами.

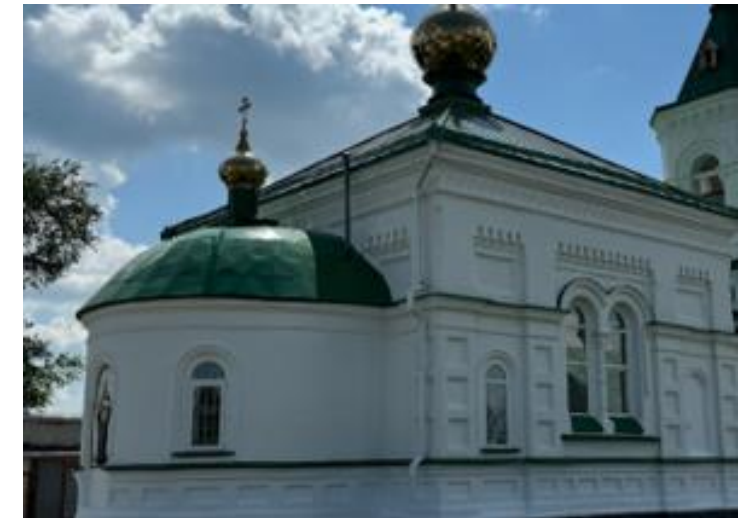
3.4		<p>Алтарь.</p> <ul style="list-style-type: none">– Нижняя часть фасада оформлена рядом филенок под межъярусным ступенчатым поясом.– Апсида оформлена в три проема. Центральная ниша с фреской, боковые – оконные проемы. Оконные проемы с арочной перемычкой и ступенчатыми декоративными сандриками. Венчающий ступенчатый карниз. Венчающий глухой барабан с луковичной главой.

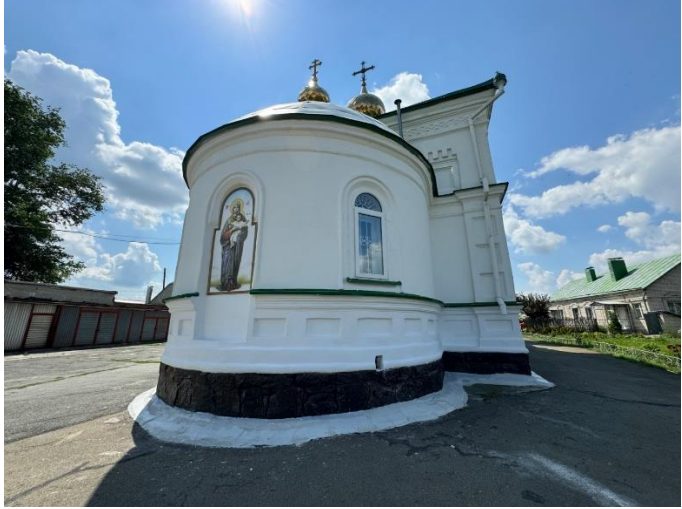
3.5		<p>Интерьер.</p> <ul style="list-style-type: none">– Парусные своды;– Арочные проемы;– Оконные проемы с арочными перемычками.
