Об утверждении описания особенностей, подлежащих обязательному сохранению (предмета охраны), объекта культурного наследия местного (муниципального) значения «Полукаменный жилой дом с резным фасадным убранством», расположенного по адресу: Челябинская область, Каслинский муниципальный район, город Касли, улица Некрасова, дом 34

Описание особенностей, подлежащих обязательному сохранению, (предмет охраны) объекта культурного наследия местного (муниципального) значения «Полукаменный жилой дом с резным фасадным убранством», расположенного по адресу:
Челябинская область, Каслинский муниципальный район, город Касли, улица Некрасова, дом 34

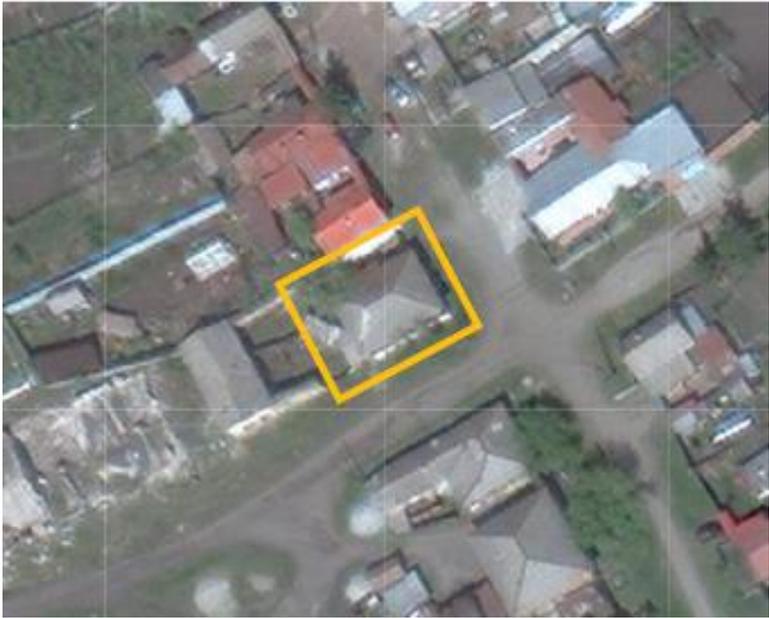
№ п/п	Видовая принадлежность предмета охраны	Предмет охраны	Фотофиксация
1.	Местоположение	Расположение в исторической части г. Касли на углу улицы Некрасова и переулка Луначарского, на начало XX в.

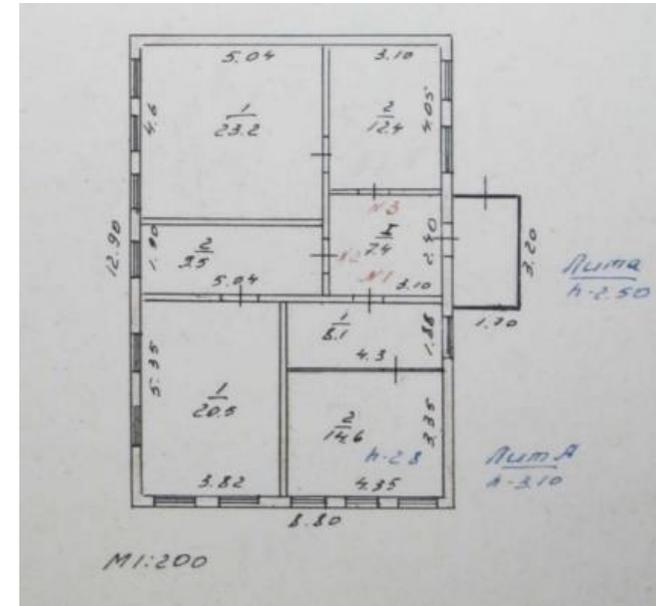
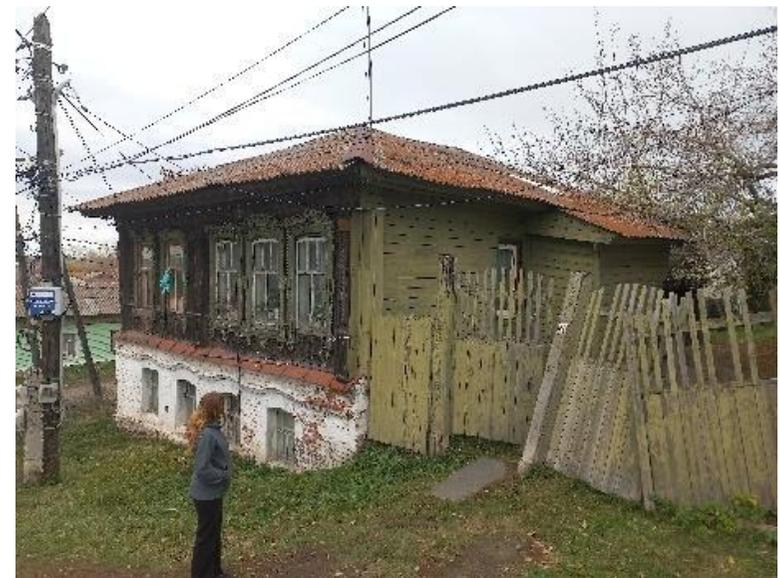
Объемно-планировочное решение прямоугольного в плане полукаменного здания, усложненного деревянным входным тамбуром, на начало XX в.: габариты, высотные отметки по венчающим карнизам.

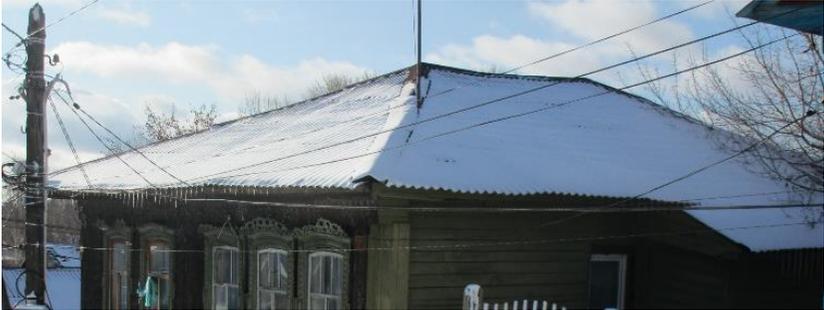
4.	Крыша, отливы	<p>1. Конфигурация и габариты четырехскатной вальмовой крыши дома, высотные отметки по свесам и конькам крыши, на начало XX в.</p> <p>2. Крыша дома стропильная, материал стропил – дерево, кровля по деревянной обрешетке.</p> <p>3. Конфигурация и габариты односкатной крыши входного тамбура, на начало XX в.</p> <p>4. Металлический фальцевый отлив выступающих стен первого этажа.</p>

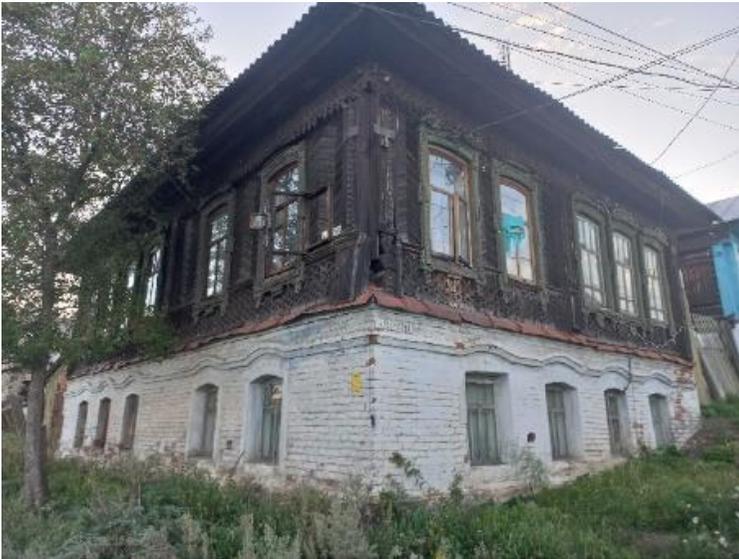
5.	Композиционное решение и архитектурно-художественное оформление фасадов	<p>1. Для всех фасадов здания, на начало XX в. (расположение, размеры, форма, профили, пропорции, материалы).</p> <p>1.1. Венчающий карниз.</p> <p>1.2. Подкарнизный подзор.</p> <p>1.3. Гладкий подшивной фриз.</p> <p>1.4. Венчающий подкарнизный фриз накладной пропиленной резьбы (за исключением северного дворового фасада).</p>

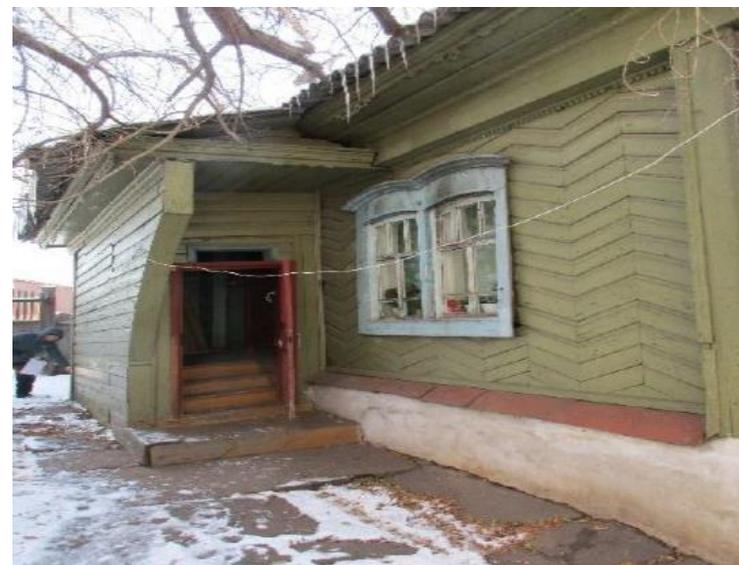
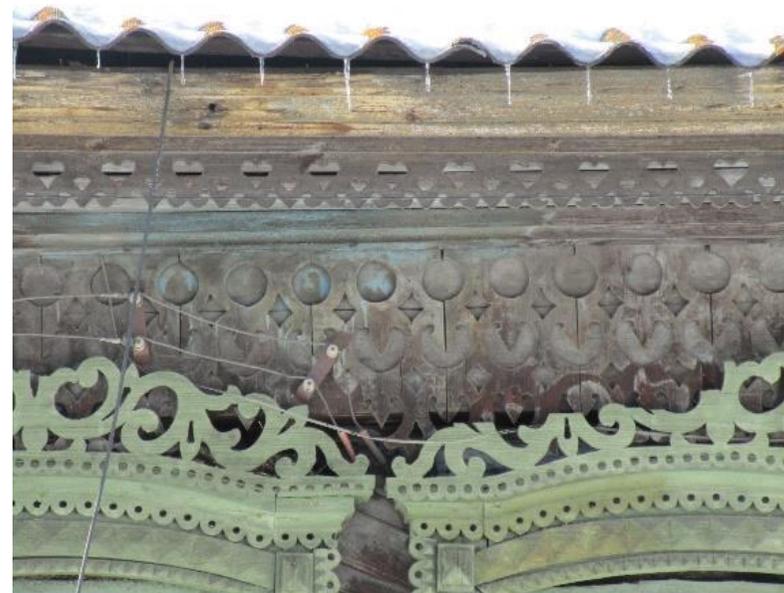
2. Для уличных (главных) фасадов здания, на начало XX в. (расположение, размеры, форма, профили, пропорции, материалы):

2.1. Резной поясок (расположение – под гладким подшивным фризом).

2.2. Орнаментальный подоконный фриз накладной пропиленной резьбы.

2.3. Подоконный профилированный поясок.

2.4. Угловые и пристенные пилястры с ромбовидными вертикальными поясками и узорами.

2.5. Надоконная тяга фасадов в уровне первого этажа.

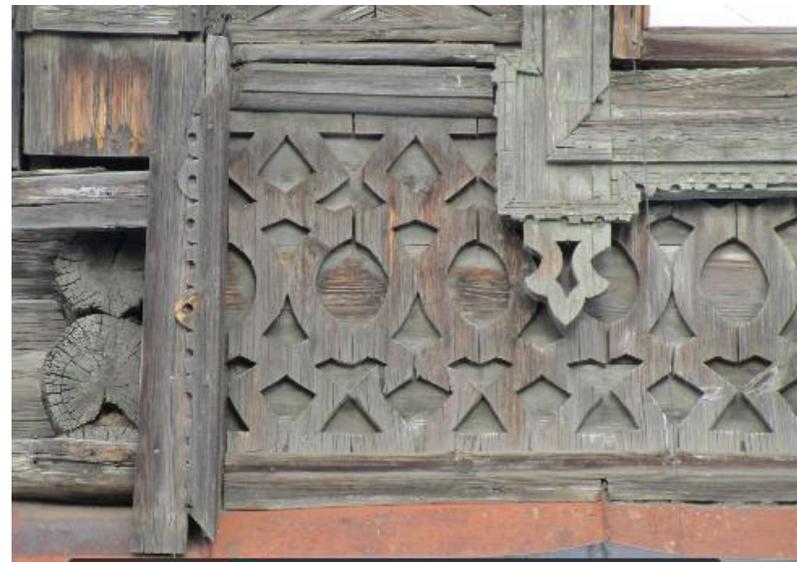
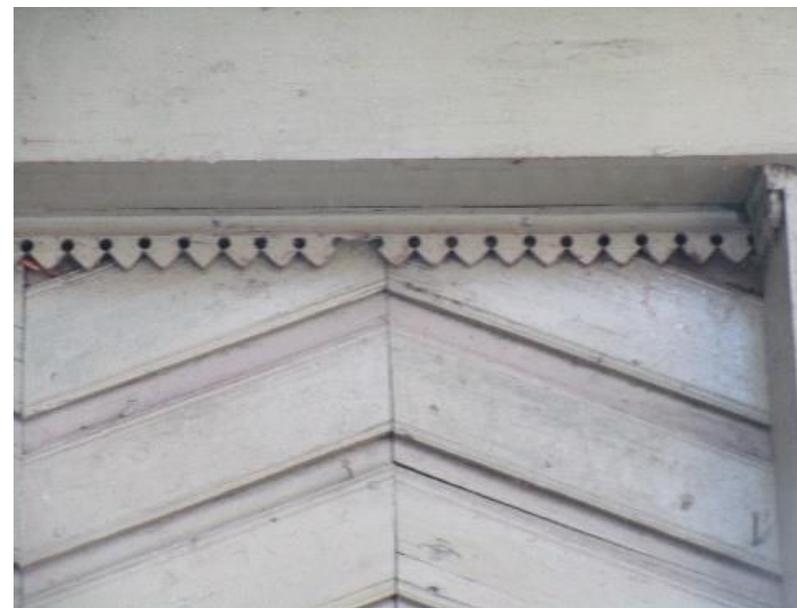
2.6.Композиция и декор оконных наличников второго этажа.

2.6.1.Невысокое лучковое очелье с профилированным карнизом, украшенное ажурным надкарнизным гребнем пропиленной резьбы в виде орнаментального вьющегося «бегунца».

2.6.2.Боковины, покрытые ромбовидным узором объемной резьбы.

2.6.3.Узкая подоконная доска с ромбовидным орнаментом, дополненная ажурными свесами боковин в виде «капелек» и центральной полукруглой розеткой.

2.6.4.Ажурная окантовка контура наличника.

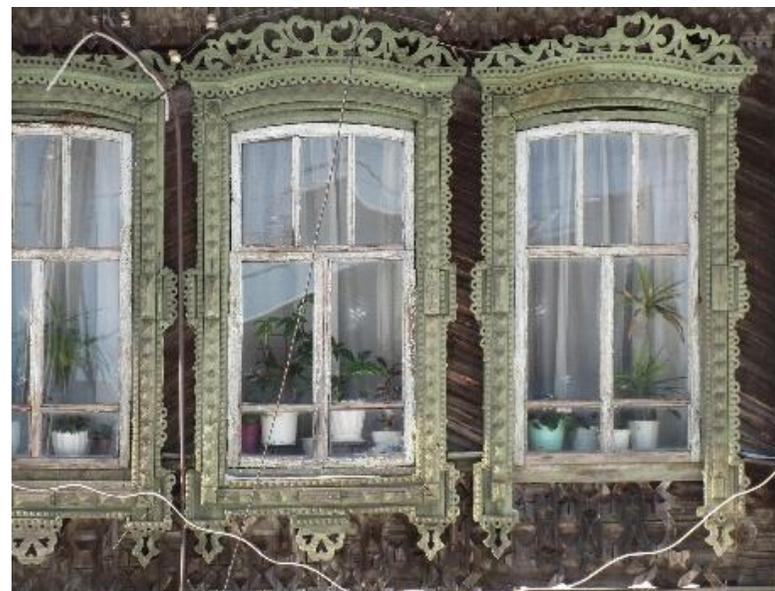
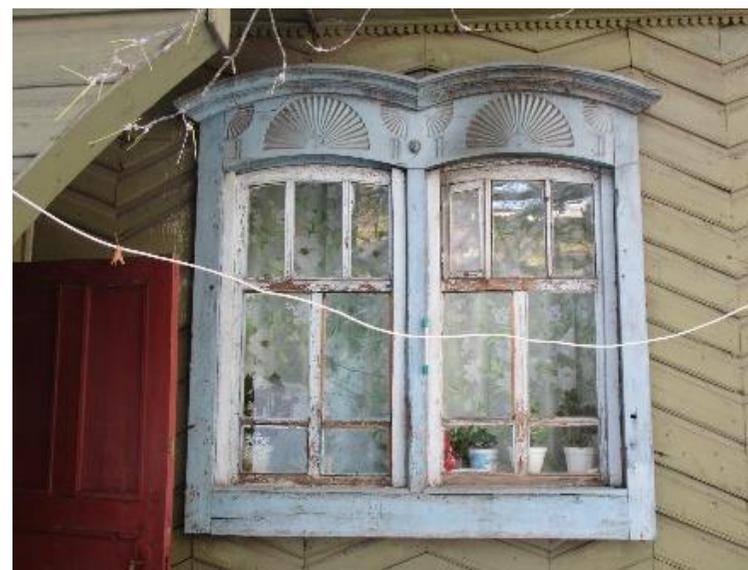
3. Для дворового северного фасада, на начало XX в. (расположение, размеры, форма, профили, пропорции, материалы):

3.2. Входной тамбур сеней с фигурным скругленным бортиком-консолью по мотивам помочей (повала), профилированным карнизом и подзором. Горизонтальная обшивка тамбура.

3.3. Обшивка фасада «в елочку» (расположение – справа на фасаде), горизонтальная обшивка (расположение – слева на фасаде).

3.4. Филенчатая лопатка (расположение – справа на фасаде).

3.5. Наличник сдвоенных лучковых окон с глухой плоско-выемчатой резьбой очелий в виде лучистого полукруга-солнышка в центре доски и сегментов солнышек по ее углам.

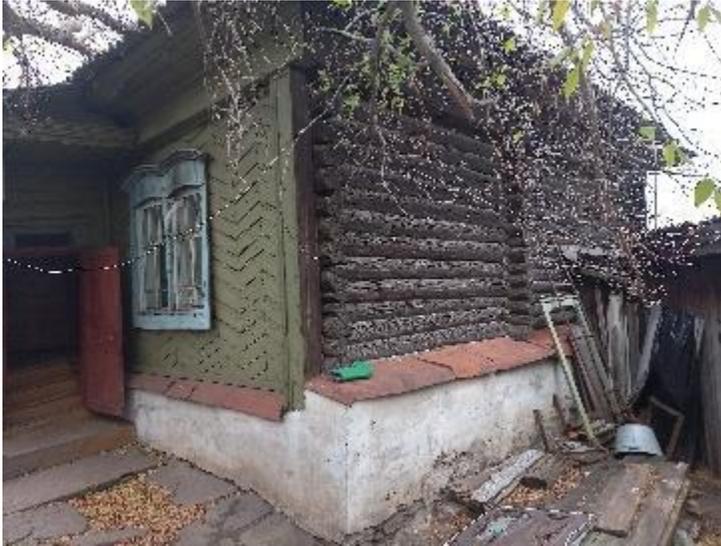
6.	Исторические дверные и оконные проемы	<p>1. Внешние дверные проемы, на начало XX в. (расположение, количество, форма, размеры).</p> <p>2. Оконные проемы на начало XX в. (расположение, количество, форма – лучковая, размеры).</p> <p>3. Заполнения оконных проемов на начало XX в. (рисунок переплетов, материал – дерево).</p>	
7.	Отделка фасадов, окраска	<p>1. Открытый бревенчатый сруб «в охлоп» дворового западного фасада.</p> <p>2. Горизонтальная обшивка, обшивка «в елочку» фасадов, за исключением дворового западного фасада (расположение, материал – дерево, профили).</p> <p>3. Вертикальная обшивка выпусков бревен сруба обрезной доской.</p>

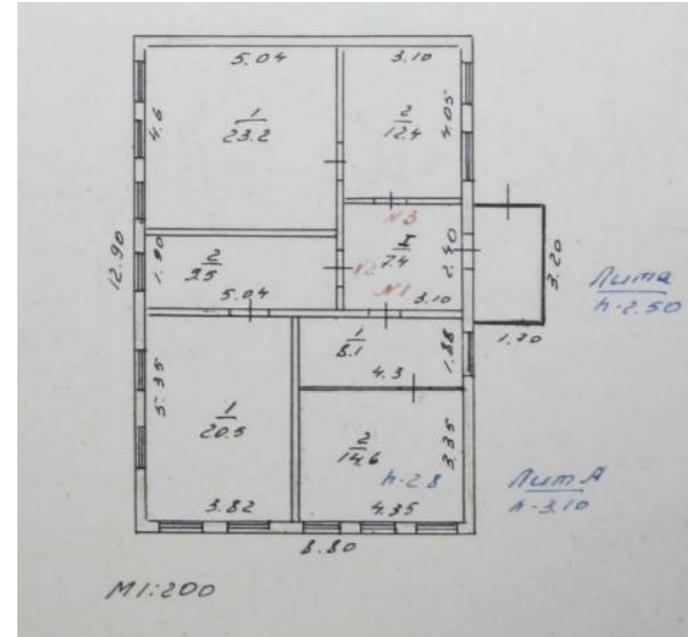
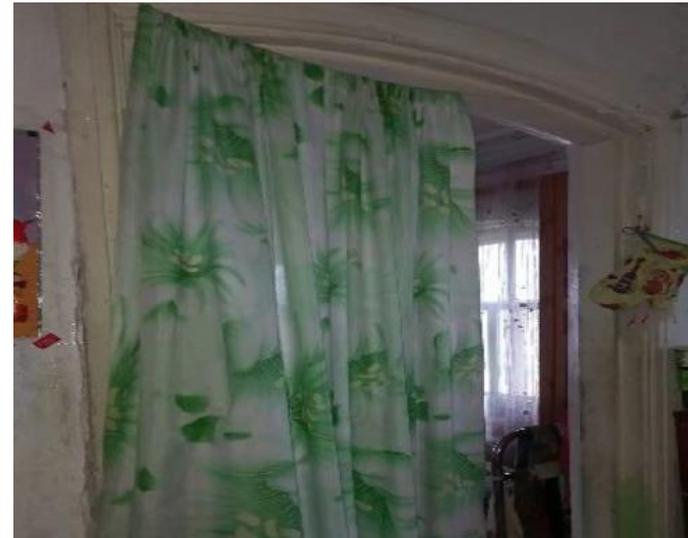
8. Планировочное и архитектурно-художественное решение интерьеров
1. Пространственно-планировочная структура интерьеров здания в пределах несущих капитальных стен и перекрытий на начало XX в.
 2. Внутренние дверные проемы на начало XX в (расположение, форма, размеры).
 3. Потолочные карнизы на начало XX в.
