Об утверждении описания особенностей, подлежащих обязательному сохранению (предмета охраны), объекта культурного наследия регионального значения «Церковь Св. Иоанна Предтечи», расположенного по адресу: Челябинская область, город Катав-Ивановск, улица Тараканова, дом 8

Описание особенностей, подлежащих обязательному сохранению (предмет охраны), объекта культурного наследия
регионального значения «Церковь Св. Иоанна Предтечи», расположенного по адресу: Челябинская область,
город Катав-Ивановск, улица Тараканова, дом 8

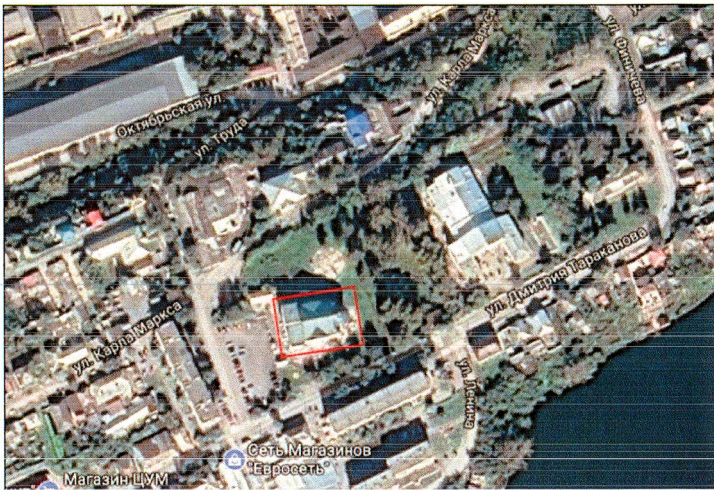
№ п/п	Значимость объекта культурного наследия и отдельных его элементов	Предмет охраны	Фотофиксация
1	Градостроительное положение здания	Доминирующее положение в окружающей застройке

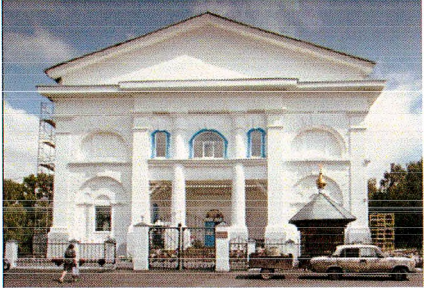
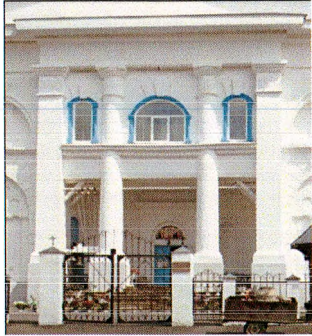
4	Историческое композиционное построение западного фасада	<p><u>Композиционная структура:</u></p> <ul style="list-style-type: none"> - центрально-симметричная двухъярусная композиция; - портик, поддерживаемый двумя колоннами и двумя прямоугольными пилястрами;

- неполный антаблемент (карниз, архитрав);

- угловые пилястры большого ордера;

- высокий цоколь.

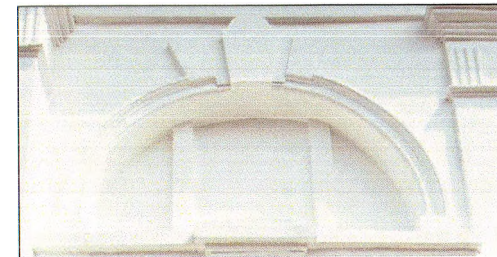
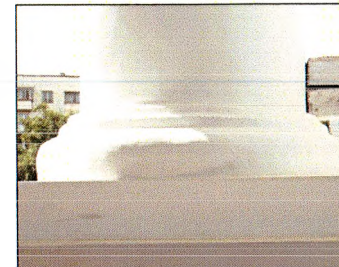
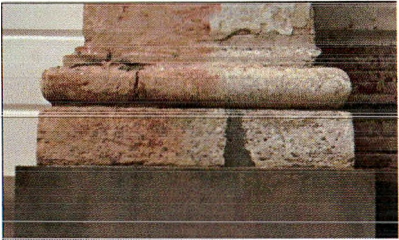
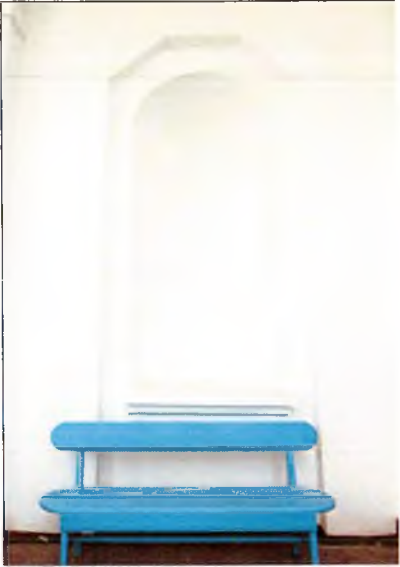
Проёмы:
- расположенный по центральной оси
дверной проём;

- конфигурация и параметры
прямоугольных оконных проёмов
первого этажа;

- полукруглые ниши второго этажа с
архивольтами и декоративными
замковыми камнями, в средней части
которых подлежащие раскрытию
окна.

-сложное обрамление окон первого
этажа: рустованные арочные ниши,
пилястры, архивольт,
декорированный пятью кругами;

- базы колонн - 2 шт.;

<p>- базы пилястр - 4 шт.;</p>	
		<p>- раскрепованная межэтажная тяга;</p> <p>- арочные ниши, фланкирующие вход;</p>

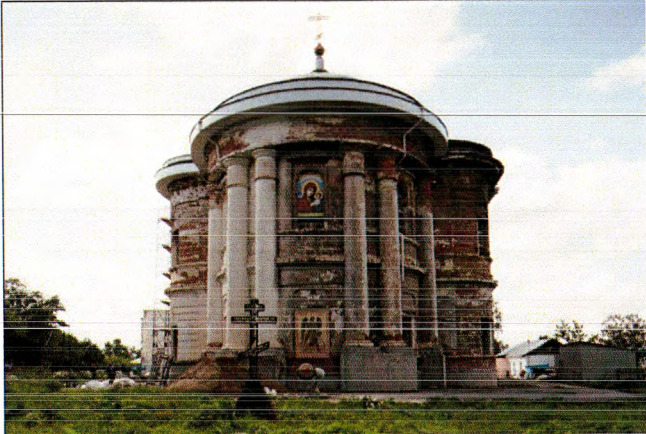
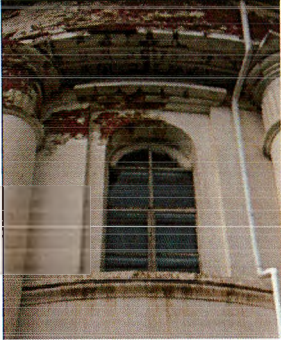
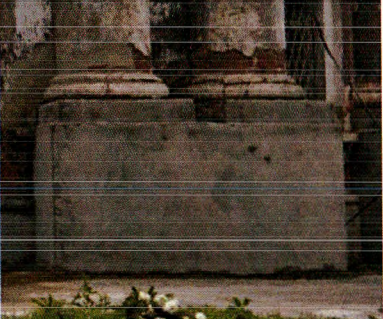
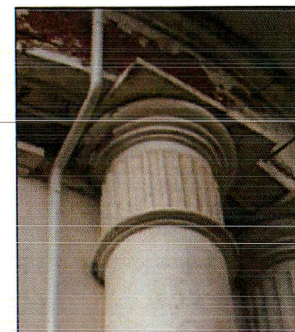
5	Историческое композиционное построение восточного фасада	<p>Композиционная структура:</p> <ul style="list-style-type: none"> - трёхчастная центрально-симметричная композиция со скруглёнными углами храмового объёма и двухъярусной апсидой; <p>Проёмы:</p> <ul style="list-style-type: none"> - конфигурация и параметры арочных проёмов окон второго яруса апсиды; - конфигурация и параметры прямоугольных окон первого яруса апсиды;

<p>Декоративное оформление:</p> <ul style="list-style-type: none"> - трёхчетвертные пилястры - 8 шт.; - высокий раскрепованный пьедестал трёхчетвертных пилястр; - базы пилястр с плинтами - 8 шт.;

- капители пилястр (стилизация на основе дорической капители с мотивом каннелюров) - 8 шт.

- междуэтажный профилированный раскрепованный карниз;
- раскрепованная тяга в уровне низа окон второго этажа;
- архитрав апсиды большого выноса;

- полуциркулярная ниша в уровне второго яруса, вписанная в прямоугольную нишу и расположенная по центральной оси;
- прямоугольная ниша первого яруса, расположенная по центральной оси;
- восьмиугольная ширинка над окнами первого яруса;

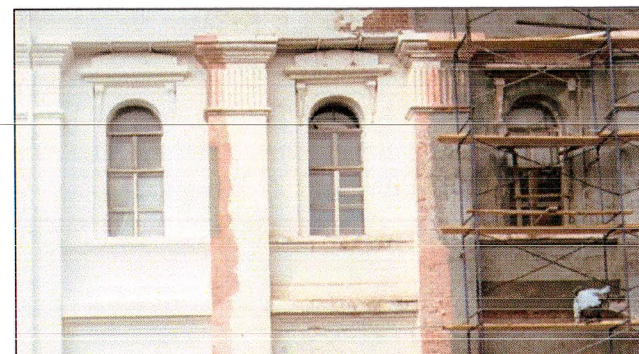
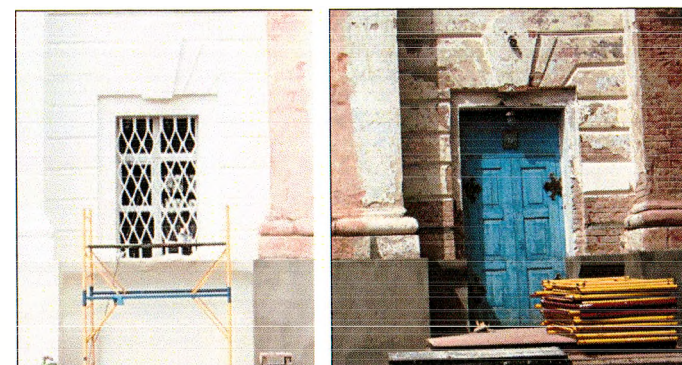
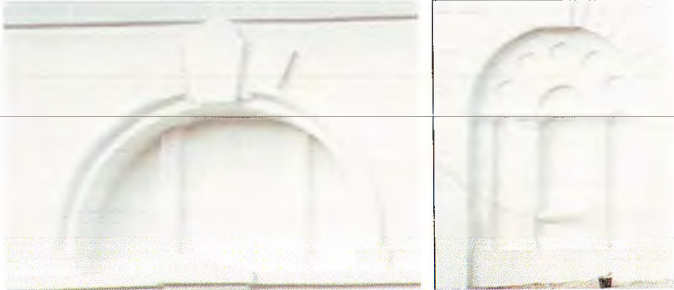
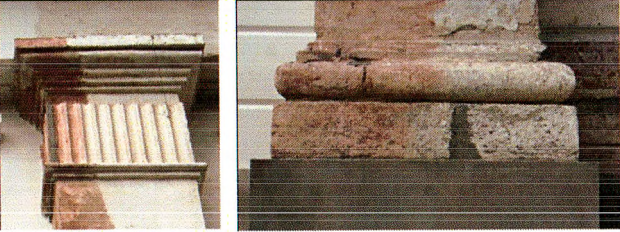
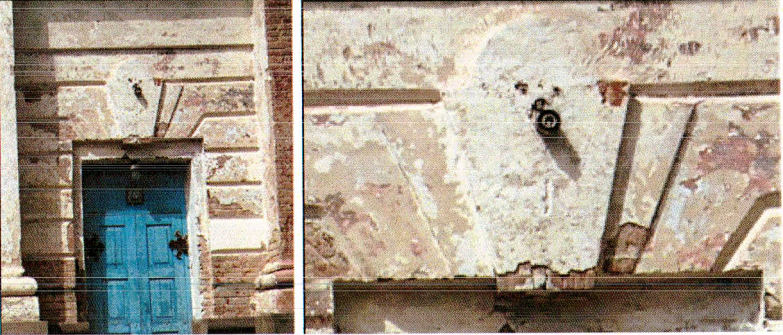
<p>- рустованные скруглённые углы храмового объёма;</p>	 
<p>6</p>	<p>Историческое композиционное построение южного фасада</p>	<p>Композиционная структура: - протяженная двухъярусная композиция по типу храма «кораблем» с последовательным размещением паперти, колокольни, храмового объёма и апсиды;</p>

Проемы:
- конфигурация и параметры арочных оконных проемов второго яруса – 3 шт.;
- конфигурация и параметры прямоугольных оконных проемов - 5 шт.;
- конфигурация и параметры дверного проема - 1 шт.;

Декоративное оформление:
- портик с четырьмя прямоугольными пилястрами и фронтоном с гладким тимпаном;
- полукруглые ниши второго этажа с архивольтами и декоративными замковыми камнями, в средней части которых подлежащие раскрытию окна;

<p>-сложное обрамление заложенного окна первого этажа: рустованные арочные ниши, пилястры, архивольт, декорированный пятью кругами;</p>

<p>- раскрепованная межэтажная тяга;</p> <ul style="list-style-type: none"> - капители пилястр - 4 шт.; - базы пилястр - 4 шт.; - руст простенков первого яруса портика; <p>- декоративные замковые камни оконных и дверного проёмов первого яруса;</p>

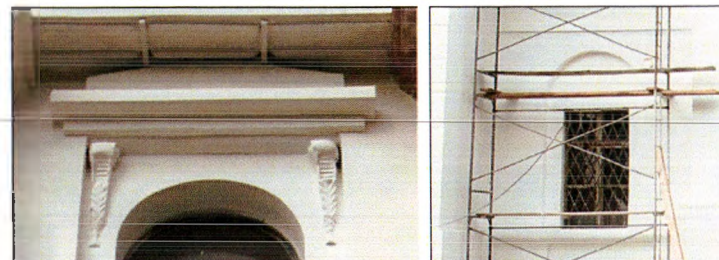
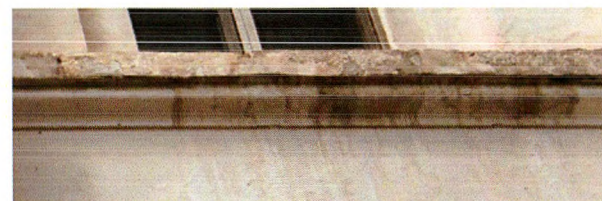
- сандрики окон второго этажа;
- арочные ниши обрамления окон;

- восьмиугольные ширинки над оконными проёмами второго яруса - 2 шт.;

- карнизная тяга;

- раскрепованная тяга в уровне низа окон второго этажа;

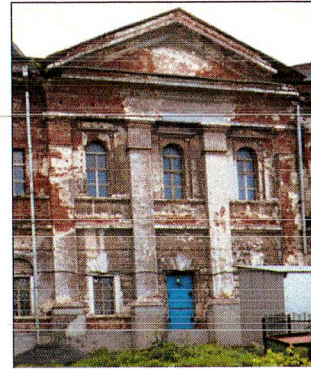
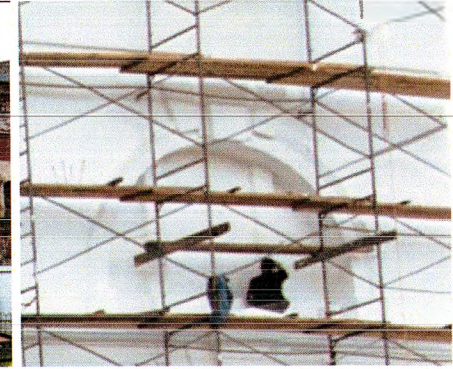
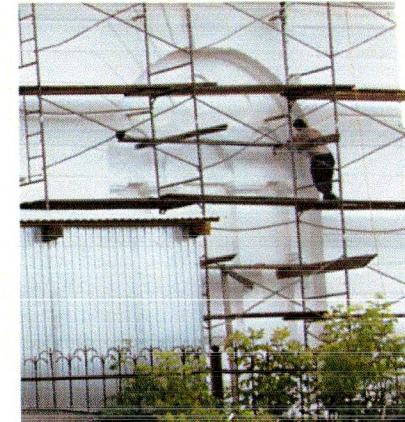
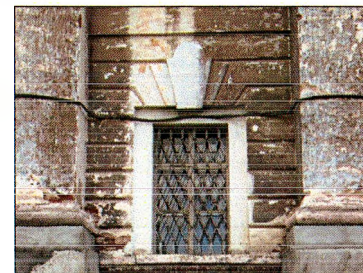
7	Историческое композиционное построение северного фасада	<p>Композиционная структура:</p> <ul style="list-style-type: none"> - протяжённая двухъярусная композиция по типу храма «кораблем» с последовательным размещением паперти, колокольни, храмового объема и апсиды; <p>Проемы:</p> <ul style="list-style-type: none"> - форма и конфигурация арочных оконных проемов второго яруса – 3 шт.; - форма и конфигурация прямоугольных оконных проемов - 5 шт.; - конфигурация и параметры дверного проема - 1 шт.;

- портик с четырьмя прямоугольными пилястрами и фронтоном с гладким тимпаном;
- полукруглые ниши второго этажа с архивольтами и декоративными замковыми камнями, в средней части которых подлежащие раскрытию окна.
- сложное обрамление заложеного окна первого этажа: рустованные арочные ниши, пилястры, архивольт, декорированный пятью кругами;
- раскрепованная межэтажная тяга;
- капители пилястр - 4 шт.;

- базы пилястр - 4 шт.;
- руст простенков первого яруса
портика;

- декоративные замковые камни
оконных и дверного проёмов первого
яруса;

- сандрики окон второго этажа;
- арочные ниши обрамления
окон;

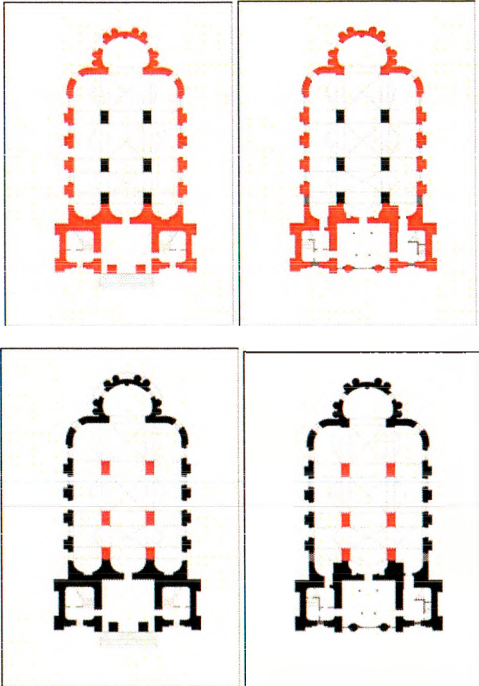
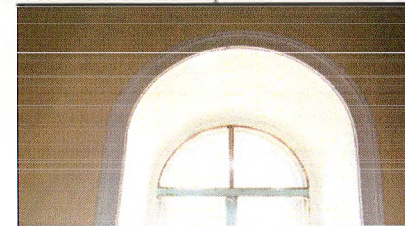
8	Строительные конструкции	<p>- исторические кирпичные наружные и внутренние стены и пилястры;</p> <p>- внутренние капитальные столбы;</p> <p>- подпругные арки;</p>

- сомкнутые и цилиндрические с распалубками своды;

- полуциркульные и клинчатые перемычки оконных и дверных проёмов;
