Об утверждении описания особенностей, подлежащих обязательному сохранению (предмета охраны), объекта культурного наследия регионального значения «Дом купеческий Шарлова», расположенного по адресу: Челябинская область, город Челябинск, улица Кирова, дом 100

УТВЕРЖДЕНО
приказом Государственного комитета
охраны объектов культурного наследия
Челябинской области
от «03» 10 2022 г. № 333

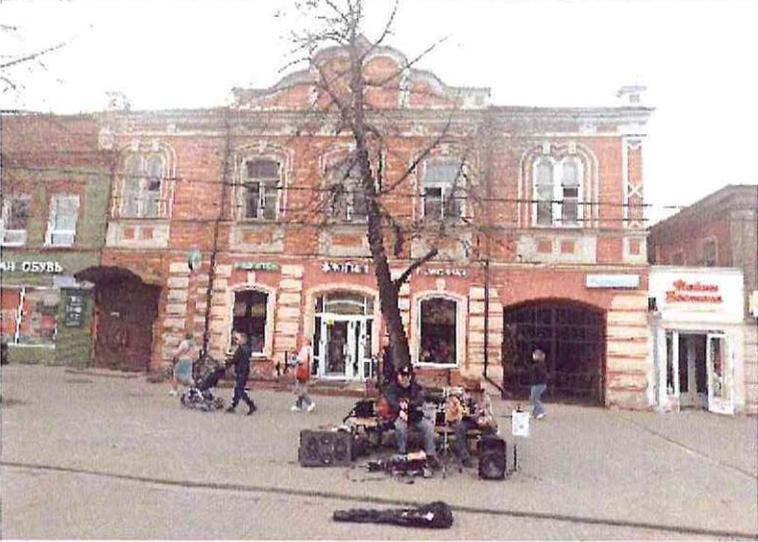
№ п/п	Видовая принадлежность предмета охраны	Предмет охраны	Фотофиксация
1	Градостроительные характеристики	1.1. Местоположение объекта в системе городской застройки: Расположение на красной линии улицы Кирова. 1.2. Габариты и силуэт: Габариты и высотные отметки на дату строительства.	
2	Архитектурные и конструктивные характеристики	2.1 Объемно-пространственная композиция: Прямоугольное двухэтажное здание.

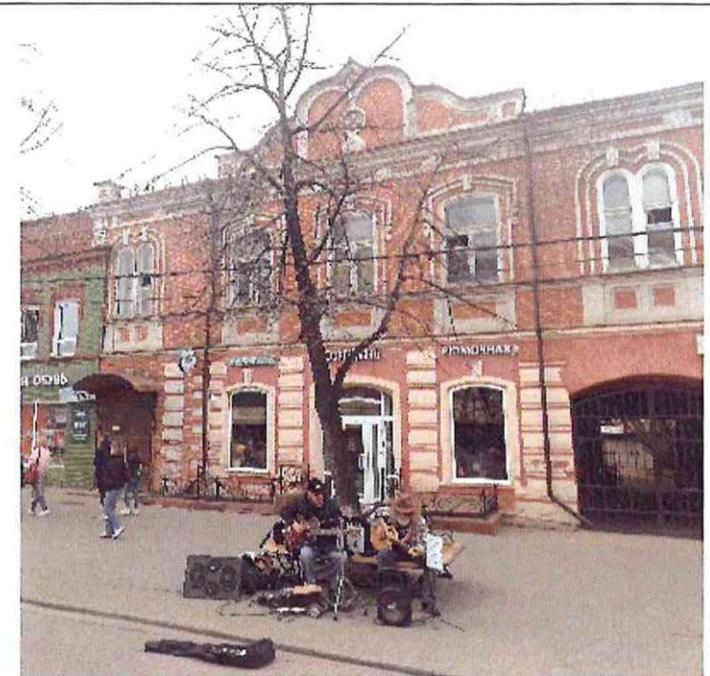
2.2. Конструктивные характеристики:
Фундамент – бутовый.
Материал наружных стен – кирпич.
Перекрытия– деревянные балочные.
Кровля – вальмовая, материал: металл.
Материал внутренних несущих стен – кирпич.

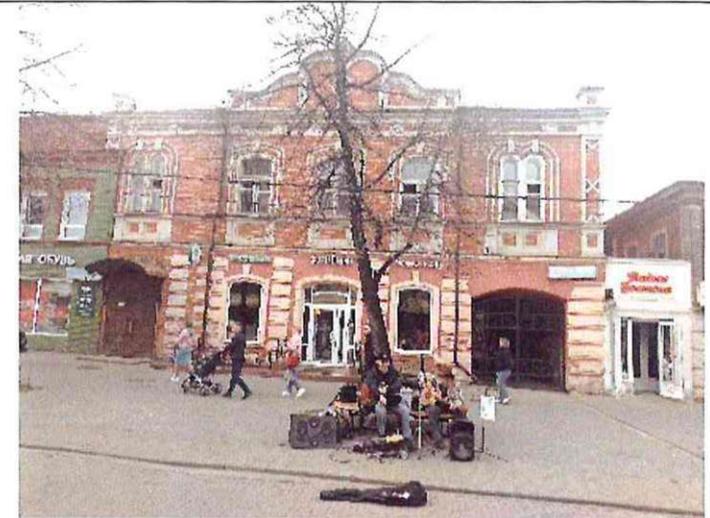
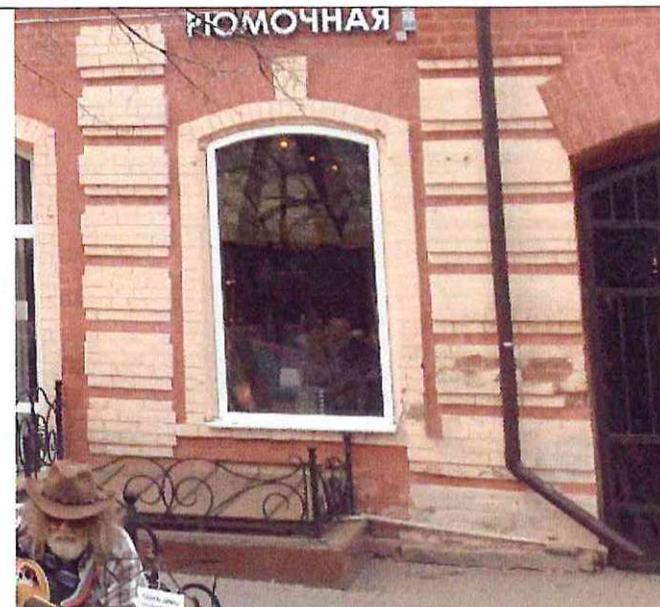
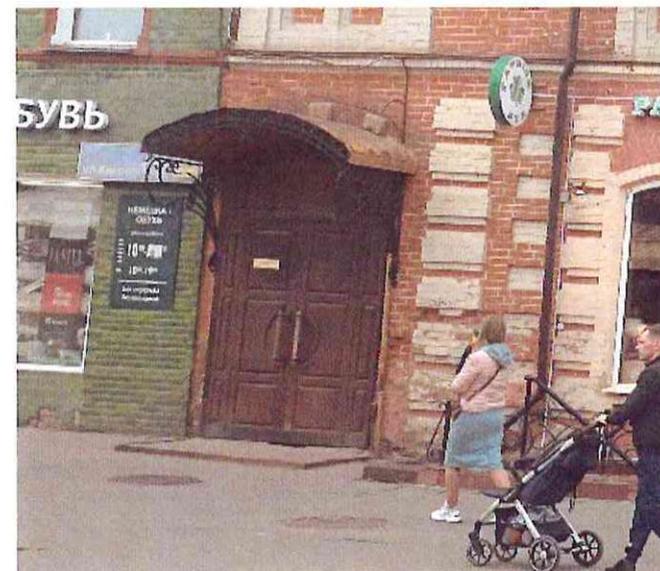
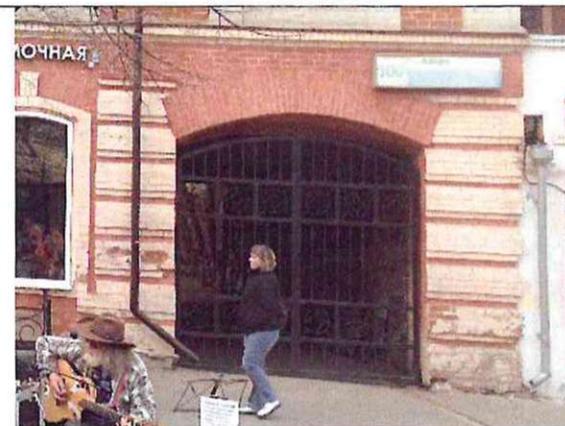
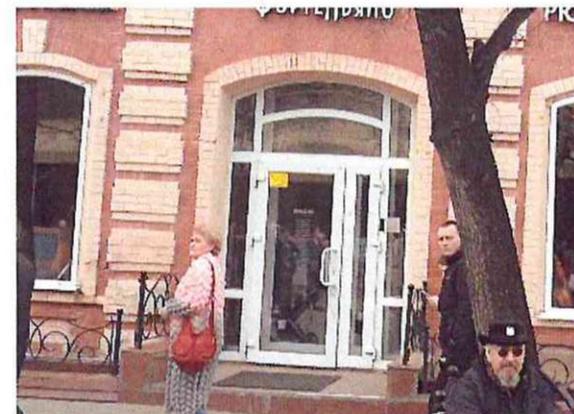
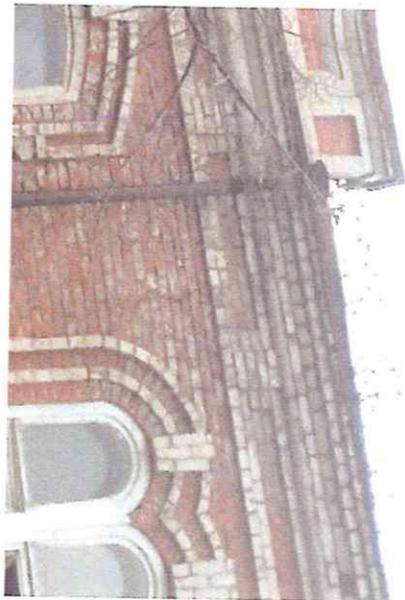
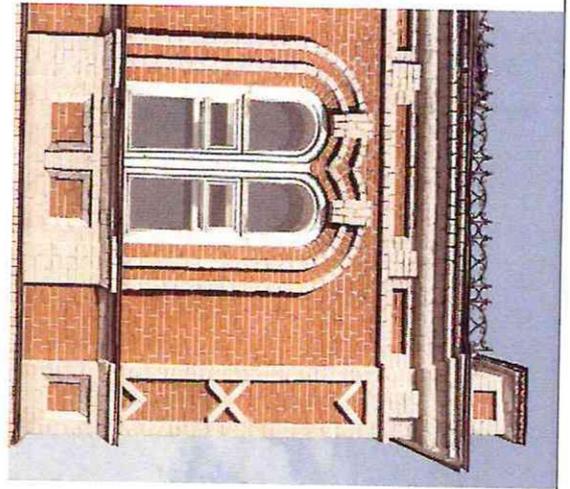
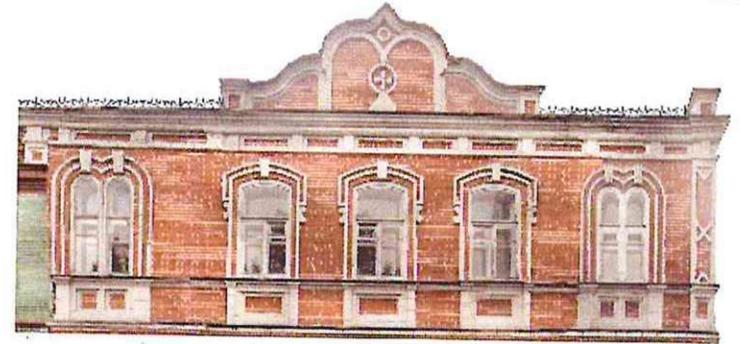
2.3. Композиция и архитектурно-художественное оформление фасадов:
Главный фасад здания симметричен, визуально делится на три части. В левой и правой частях в уровне второго этажа по одной оси спаренных узких прямоугольных оконных проемов с арочным завершением, обрамленных единым фигурным кирпичным наличником с двойными замковыми камнями. Под оконными проемами в межэтажном поясе выполнены двойные квадратные филленки.

В уровне первого этажа в левой части фасада выполнен широкий прямоугольный дверной проем с лучковым завершением. Над проемом выполнен металлический карниз на фигурных кронштейнах.

В правой части фасада выполнен арочный проезд с клинчатой перемычкой.

В центральной части фасада выполнено три оси оконных проемов. В уровне первого этажа по второй оси выполнен дверной проем прямоугольный с лучковым завершением.

Оконные проемы прямоугольные с лучковым завершением.
В уровне первого этажа оформлены узким кирпичным наличником с замковым камнем, в уровне второго этажа – узким кирпичным наличником и лучковым сандриком, а также замковым камнем. Под оконными проемами в уровне второго этажа в межэтажном поясе выполнены прямоугольные филенки.

Простенки в уровне первого этажа декорированы горизонтальной рустовкой, в уровне второго этажа выполнены угловые лопатки, украшенные кирпичными геометрическими элементами.

Венчающий карниз ступенчатый, ниже располагается филенчатый фриз.

Фасад здания завершен фигурным аттиком с изображением креста в центре, украшенным фигурными кирпичными карнизами, по углам здания на кровле расположены кирпичные столбики с квадратными филенками. Кованое металлическое ограждение на кровле.

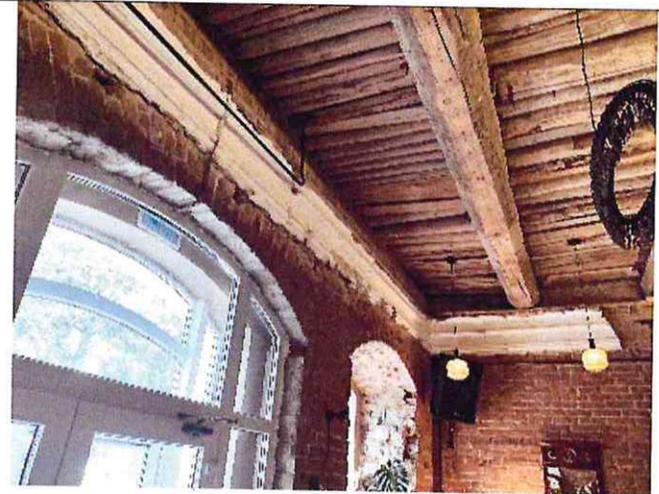
2.4 Внутреннее декоративное убранство
- тянутые потолочные карнизы в помещениях первого этажа

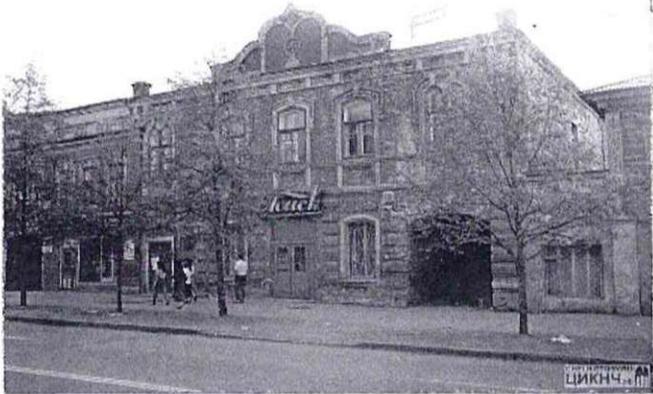
3	Оконные и дверные проемы	Первоначальные габариты, количество (два оконных проема и два дверных проема с лучковым завершением в уровне первого этажа, три оконных проема с лучковым завершением и два сдвоенных оконных проема с полуциркульным завершением в уровне второго этажа) местоположение проемов главного фасада; оконные проемы с лучковым завершением и фальш-проемы дворового фасада; исторический дверной проем с лучковым завершением со стороны дворового фасада; материал заполнения, исторический рисунок расстекловки и цвет переплетов. Материал – дерево.

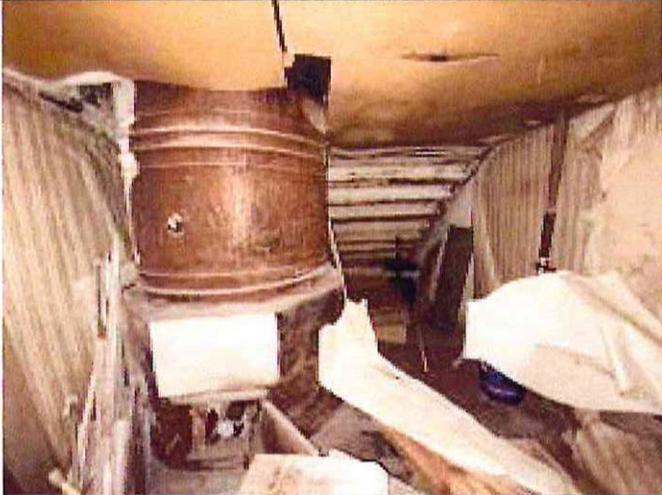
4	Печь	Расположение, габариты и материал печи-голландки
