П Р И К А З

Об утверждении описания особенностей, подлежащих обязательному сохранению (предмета охраны), объекта культурного наследия регионального значения «Здание, в котором по инициативе И.Г. Горохова был открыт и размещался в 1923-1929 гг. музей местного края, где работал историк С.Н. Дурылин и бывали нарком просвещения А.В. Луначарский и географ И.М. Крашенников», расположенного по адресу: Челябинская область, город Челябинск, улица Труда, 92

Описание особенностей, подлежащих обязательному сохранению (предмет охраны), объекта культурного наследия регионального значения «Здание, в котором по инициативе И.Г. Горохова был открыт и размещался в 1923-1929 гг. музей местного края, где работал историк С.Н. Дурылин и бывали нарком просвещения А.В. Луначарский и географ И.М. Крашениников», расположенного по адресу: Челябинская область, город Челябинск, улица Труда, 92

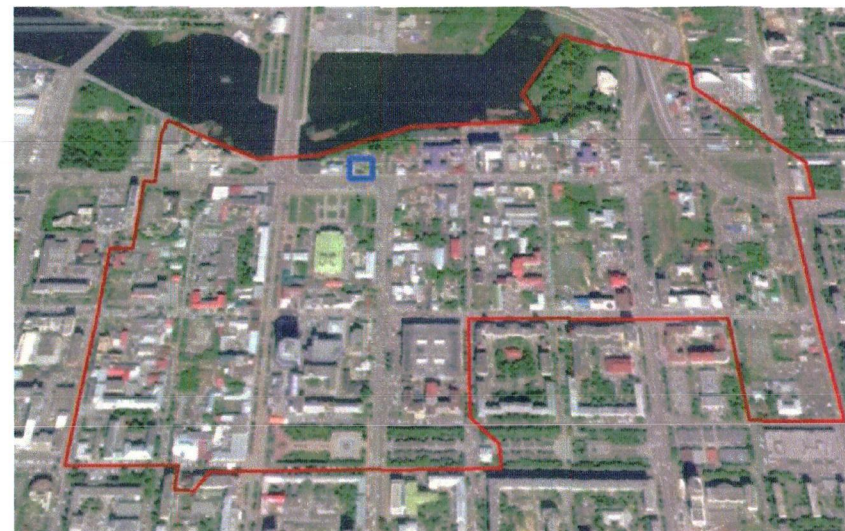
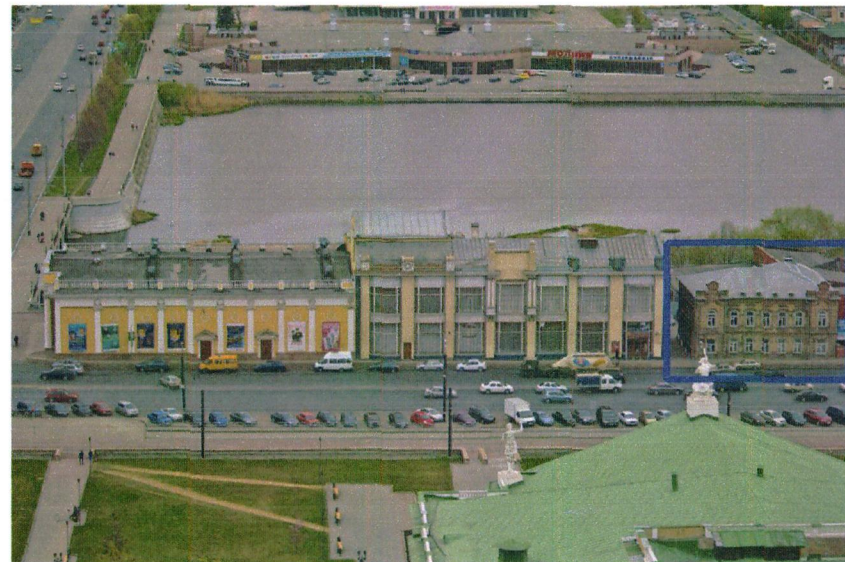
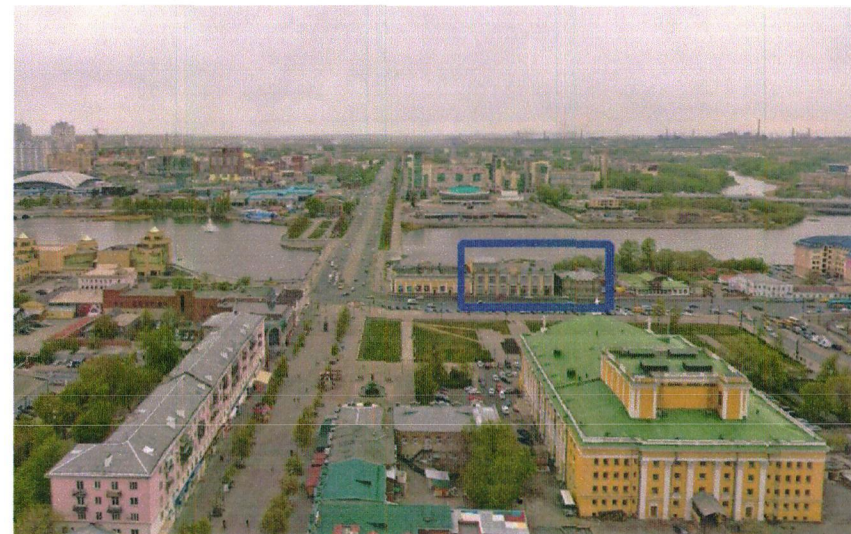
3.	Местоположение и градостроительные характеристики	<p>3.1. Здание как элемент историко-архитектурной среды г. Челябинска рубежа XIX – XX вв., часть застройки ядра исторического центра города, играющее значительную роль в формировании его облика;</p> <p>3.2. Существующее местоположение здания с постановкой по красной линии ул. Труда и обращение к ней главным, протяженным южным фасадом;</p> <p>3.3. Видовое раскрытие здания со стороны пл. Ярославского, перекрестков улиц Труда/Цвиллинга, Труда/Кирова, прилегающих отрезков улиц Труда, Кирова и Цвиллинга;</p>
----	---	--

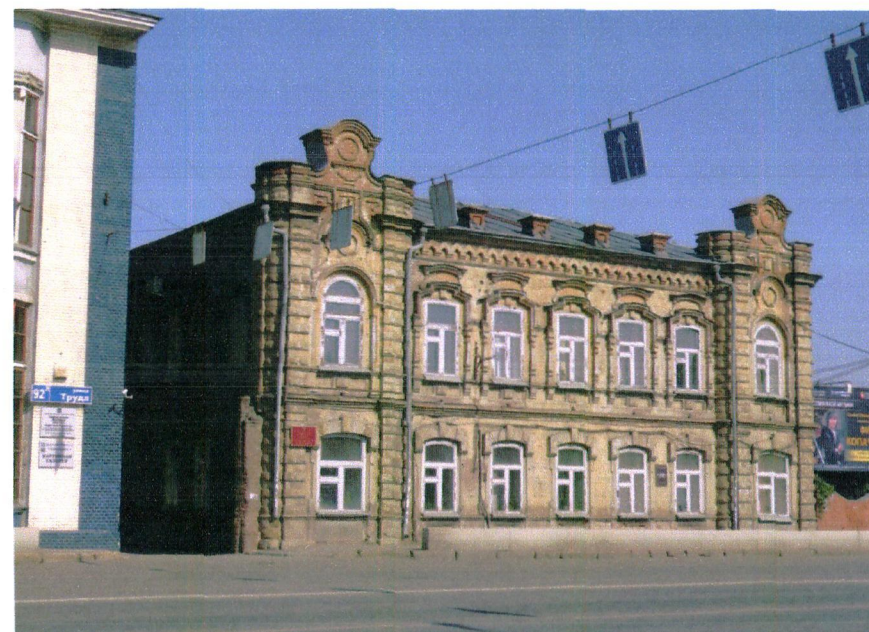
Габариты, этажность, высотные отметки карнизов и объемно-пространственная композиция Г-образного двухэтажного здания с выступами ризалитов на главном, южном, фасаде, ориентированного главным фасадом по ул. Труда по оси запад – восток;

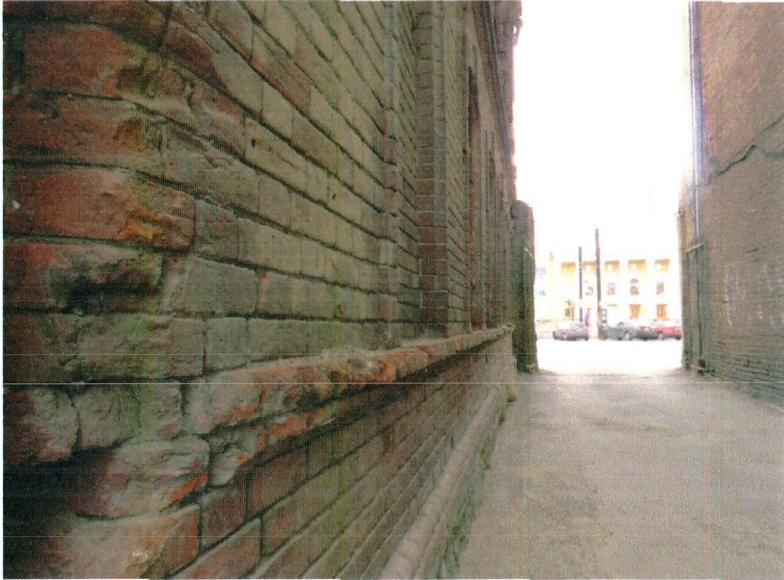
5.	<p>Конструктивная система и материал</p>	<p>5.1. Бутовый ленточный фундамент; 5.2. Наружные и внутренние несущие стены, как продольные, так и поперечные; 5.3. Лицевая кладка стен из красного глиняного кирпича;</p>	<p>См. фотофиксацию п.4,</p>

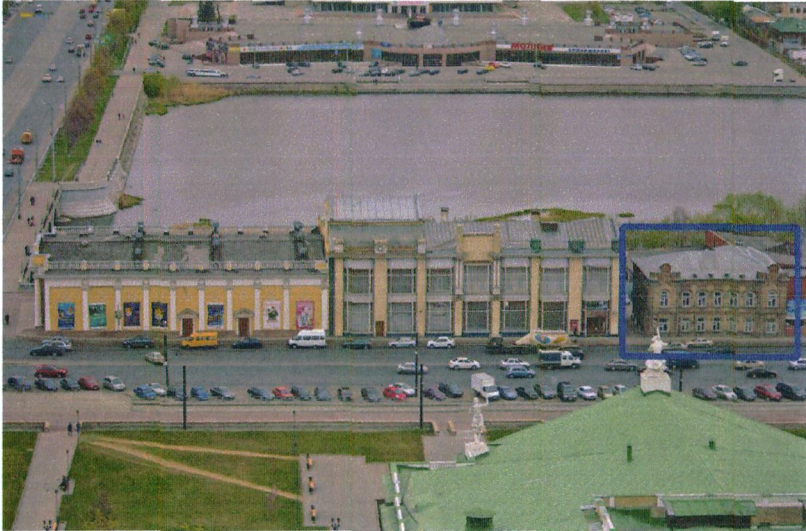
6.	<p>Конфигурация, габариты и материал крыши</p>	<p>Конфигурация, габариты и материал многоскатной крыши, в том числе высотные отметки по коньку и углам наклона скатов, стропильная конструкция и материал стропил (дерево) и кровельного покрытия (металлическая кровля).</p>

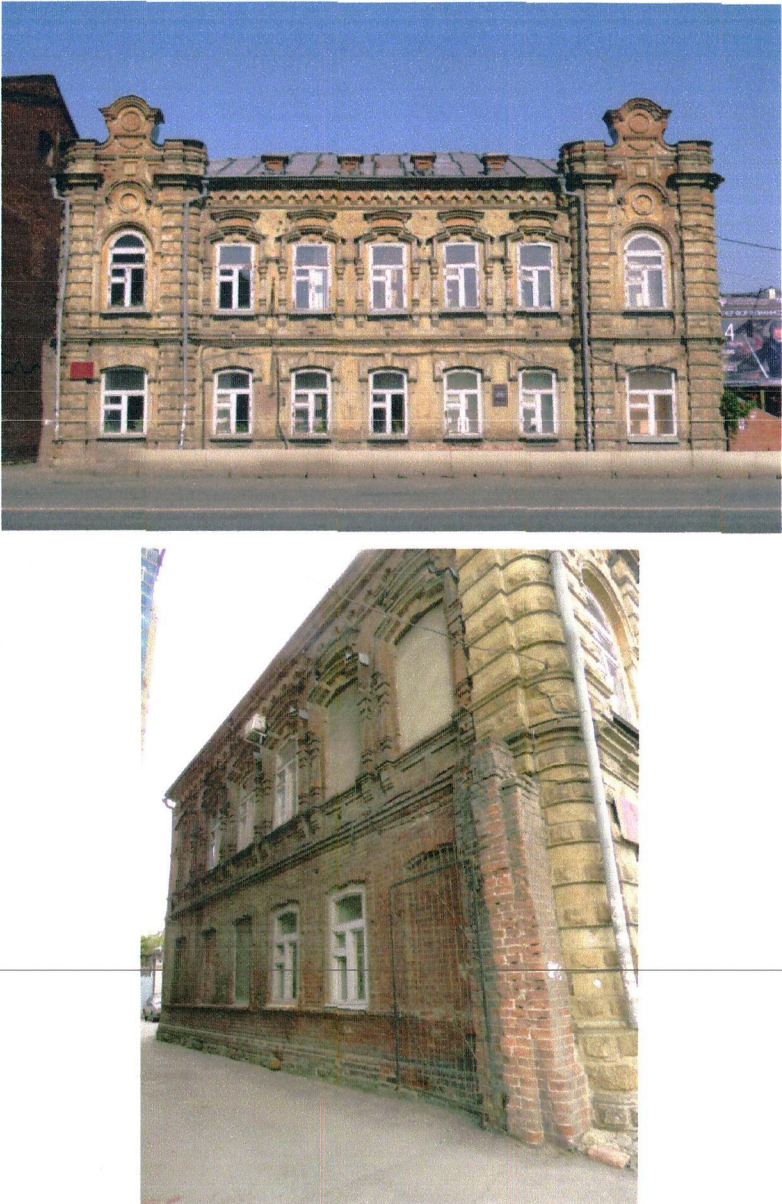
7.	Исторический характер обработки фасадной поверхности	<p>7.1. Главный, южный, фасад:</p> <p>7.1.1. Окраска с выделением цветом декоративных деталей;</p> <p>7.1.2. Облицовка гранитным рустом углов и лопаток боковых ризалитов, включая аттиковые стенки;</p>

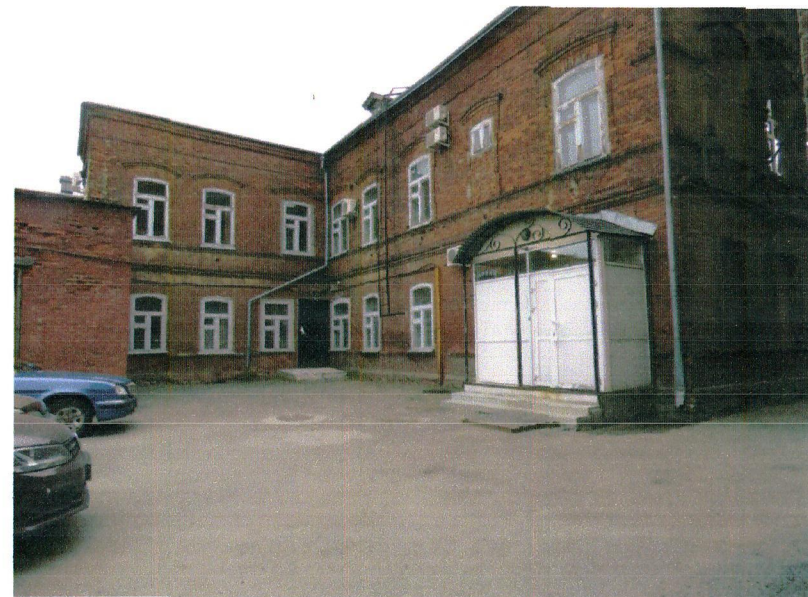
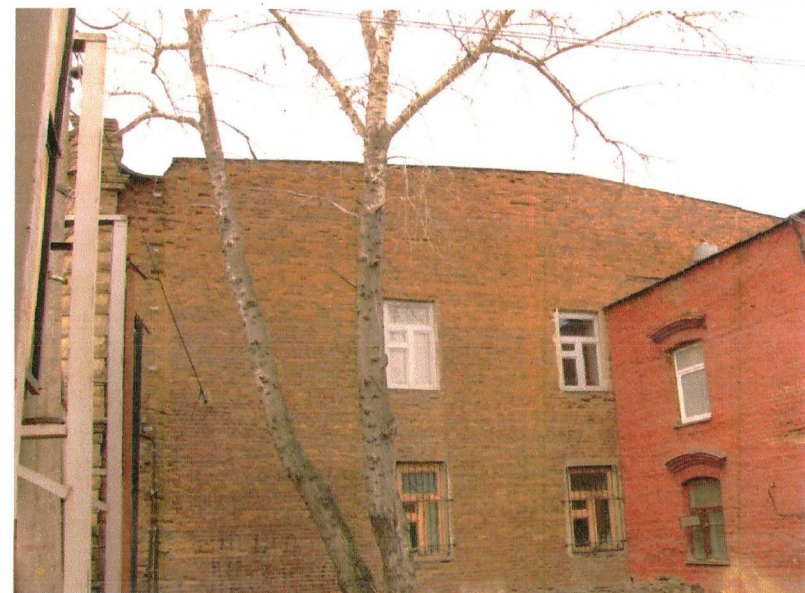
7.2. Северный, западный и восточный фасады: цвет и фактура неоштукатуренной кирпичной стены;

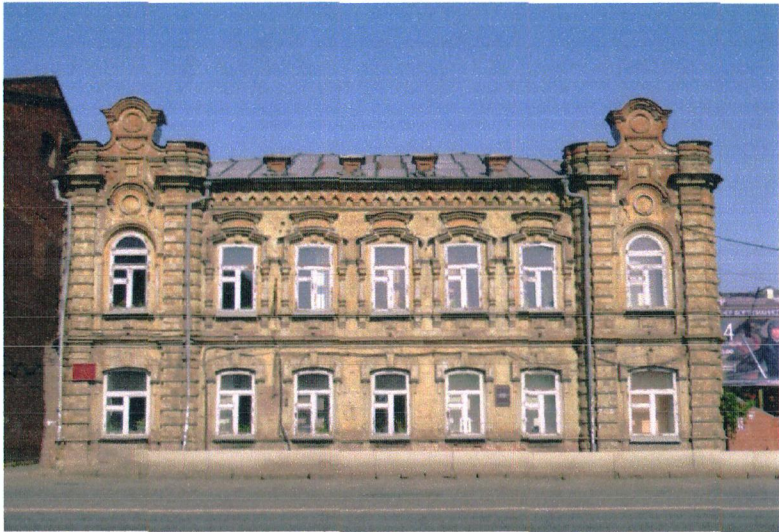
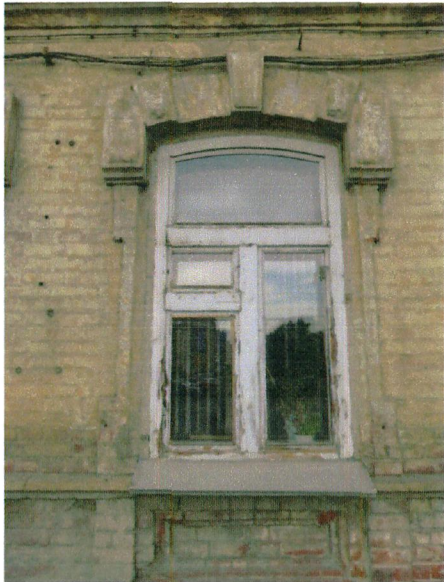
оконных проемов	многочастной расстекловкой в соответствии с историческим обликом.	
10.	Композиционное решение архитектурно-художественное оформление фасадов и	<p>10.1. Композиция и архитектурное решение лицевого (южного) фасада:</p> <p>10.1.1. Центрально-осевая симметричная композиция с выделением центральной части в 5 оконных осей и фланкирующих ризалитов в 1 оконную ось;</p> <p>10.1.2. Членение фасада по вертикали междуэтажным карнизом простого профиля;</p> <p>10.1.3. Наличники окон первого этажа центральной части фасада – кирпичных, полных, с ушами, с облицованным гранитным бутом очельем с «замком»;</p> <p>10.1.4. Подоконный фартук окон первого этажа – прямоугольный, с шириной;</p>

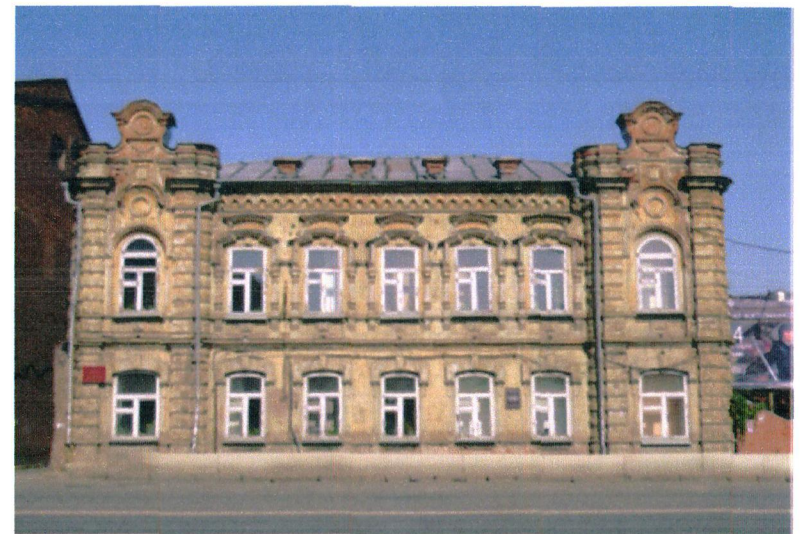
10.1.5. Наличники окон второго этажа центральной части фасада – стойки в виде стилизованных колонок, очелье сложной структуры – в виде лучковой профилированной арочки с заплечиками, «замком» в тимпане и размещенным над ней профилированным лучковым сандриком;

10.1.6. Подоконный фартук окон второго этажа – фланкированный стилизованными кронштейнами, на которые «опираются» стойки наличника, в поле фартука две почти квадратные филенки фланкируют бриллиантовый руст;

10.1.7. Фигурный фриз;

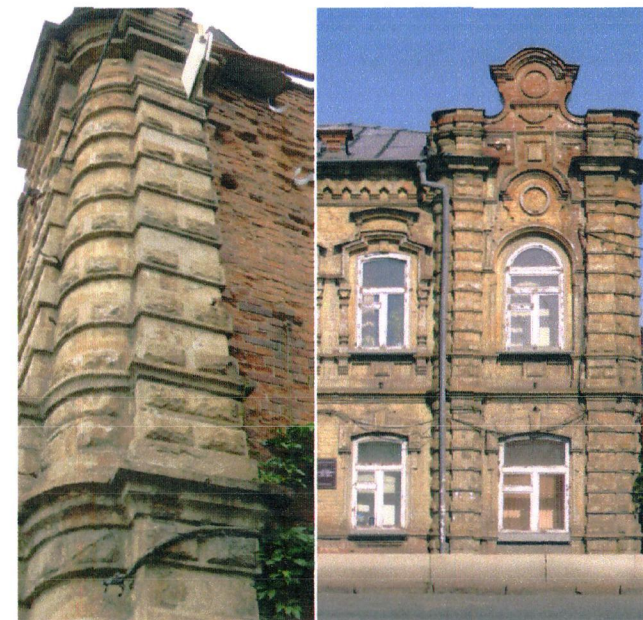
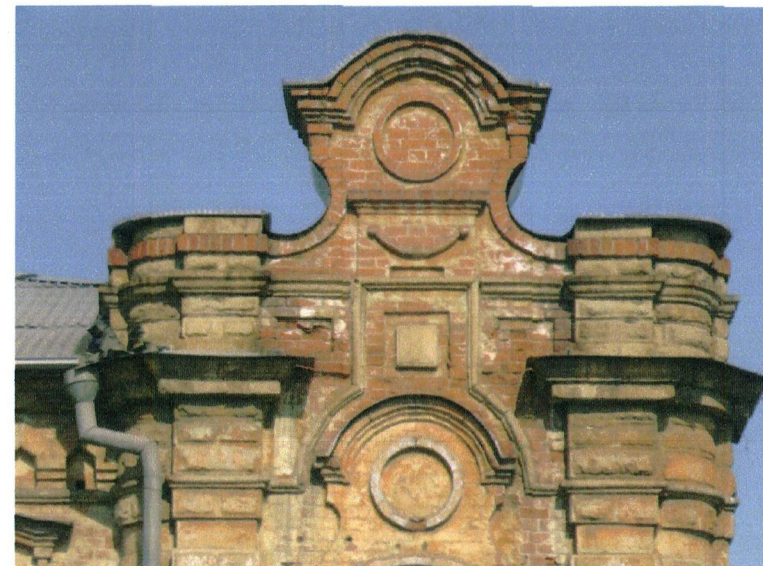
10.1.8. скругленная форма углов ризалитов, рустованных блоками светлого серого гранита;

10.1.9. раскреповка стены боковых ризалитов – центральное поле фланкировано рустованными лопатками;

10.1.10. наличник окна первого этажа боковых ризалитов, аналогичный наличникам окон центральной части фасада;

10.1.11. наличник окна второго этажа боковых ризалитов – стойки наличников в виде полуколонок, поддерживающих высокое очелье сложной формы, завершенное полуциркульным сандриком с медальоном в тимпане;

10.1.12. подоконный фартук окна второго этажа боковых ризалитов, аналогичный подоконным фартукам окон центральной части фасада;

10.1.13. прерванный карниз боковых ризалитов с «перетеканием» поля стены ризалита в стену аттика;

10.1.14. сложный фигурный рисунок аттика и его декор;

10.1.15. профилированная тяга, отделяющая верхнюю часть аттиковой стенки;

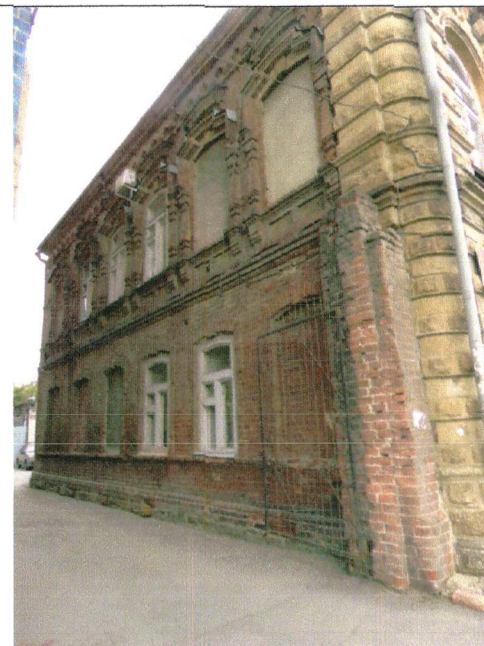
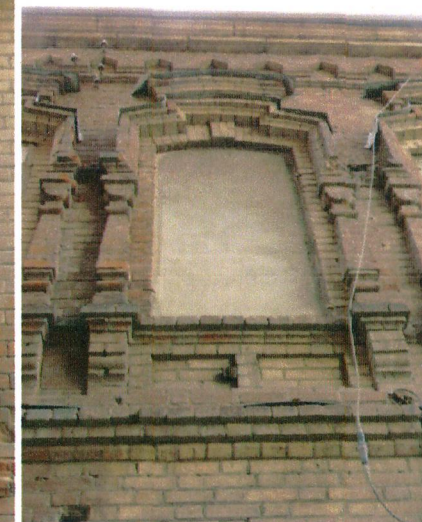
10.2. Композиция и архитектурное решение бокового, западного, фасада:

10.2.1. Мерный ритм шести оконных осей первого и второго этажей;

10.2.2. Членение фасада по вертикали междуэтажным карнизом простого профиля;

10.2.3. Наличники окон первого и второго этажей, аналогичные наличникам окон соответственно первого и второго этажей главного фасада;

10.2.4. Филенчатые подоконные фартуки окон второго этажа;

10.2.5. Фриз аналогичного главному фасаду решения;

10.2.6. Карниз простой профилировки;

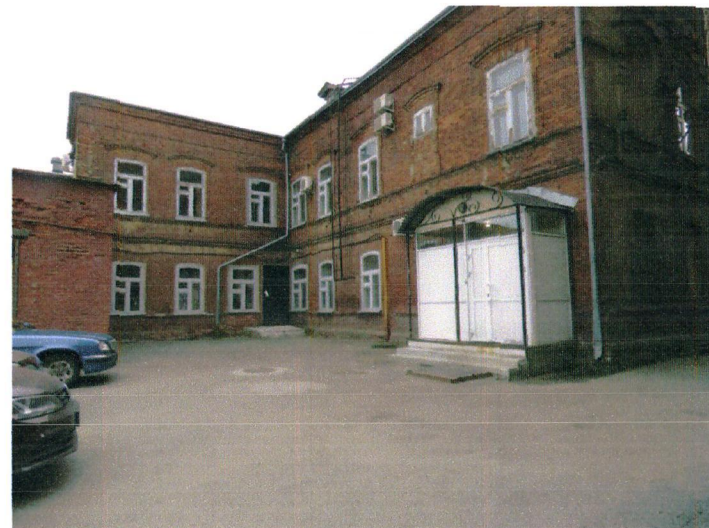
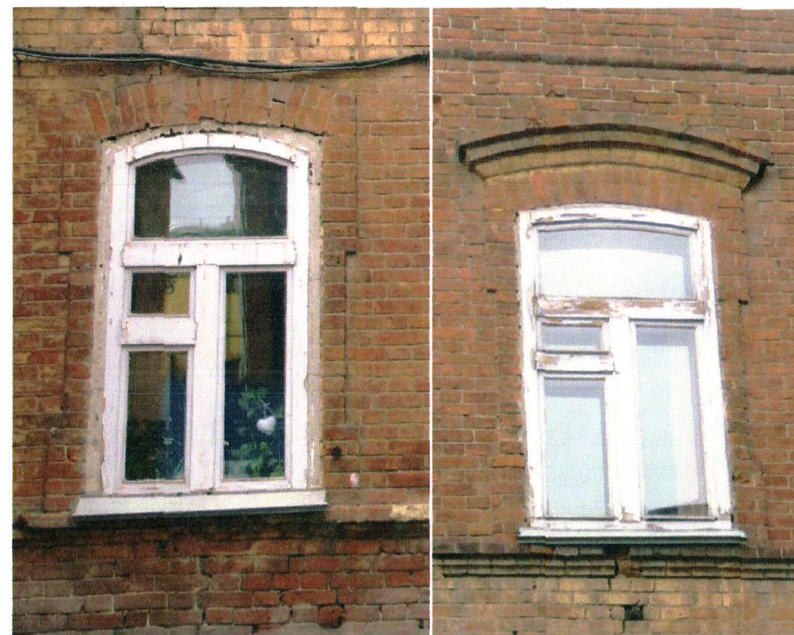
10.3. Северный, дворовый, фасад:
10.3.1. Членение фасада по вертикали междуэтажным карнизом простого профиля;
10.3.2. Высокие прямоугольные окна с лучковым завершением;

10.3.3. Гладкие наличники с ушами окон первого этажа;
10.3.4. Гладкие наличники с ушами и лучковым профилированным сандриком над окнами второго этажа;

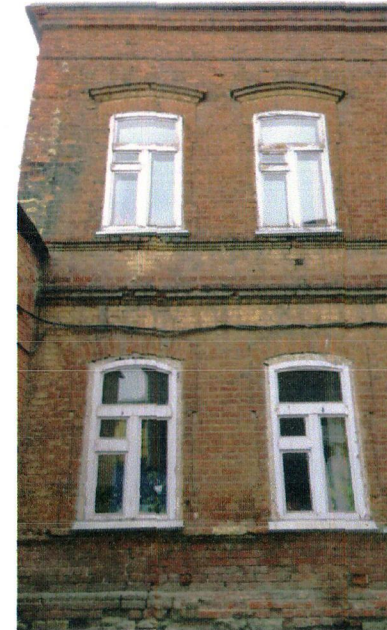
- 10.3.5. Профилированная тяга,
соединяющая основания оконных проемов;
10.3.6. Валик над вторым этажом;
10.3.7. Карниз простой профилировки.

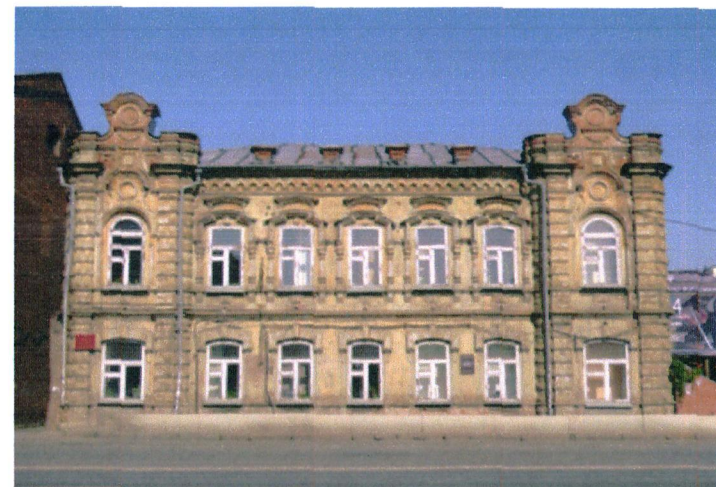
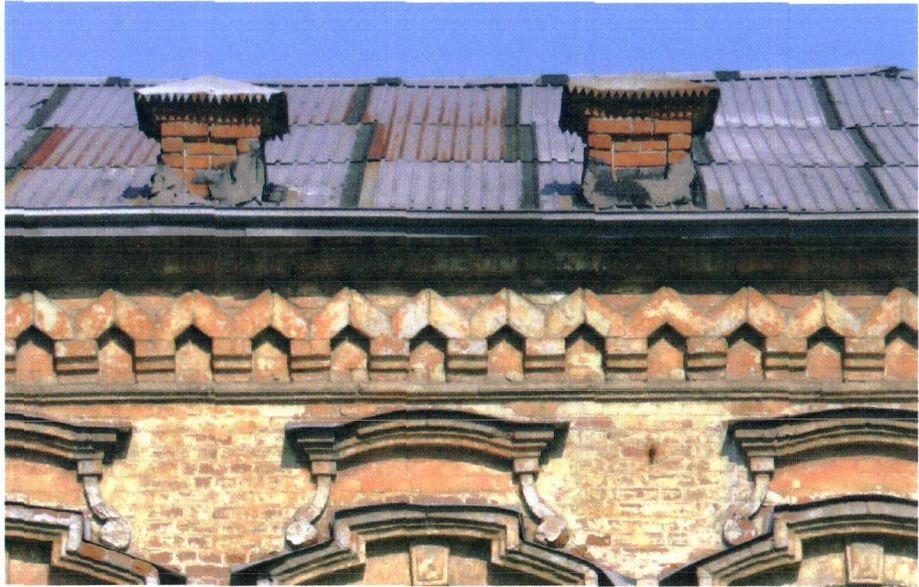
Четыре парпетных столбика со стороны
главного фасада с рекомендацией воссоздания
венчающих вазонов в соответствии с
историческим обликом;

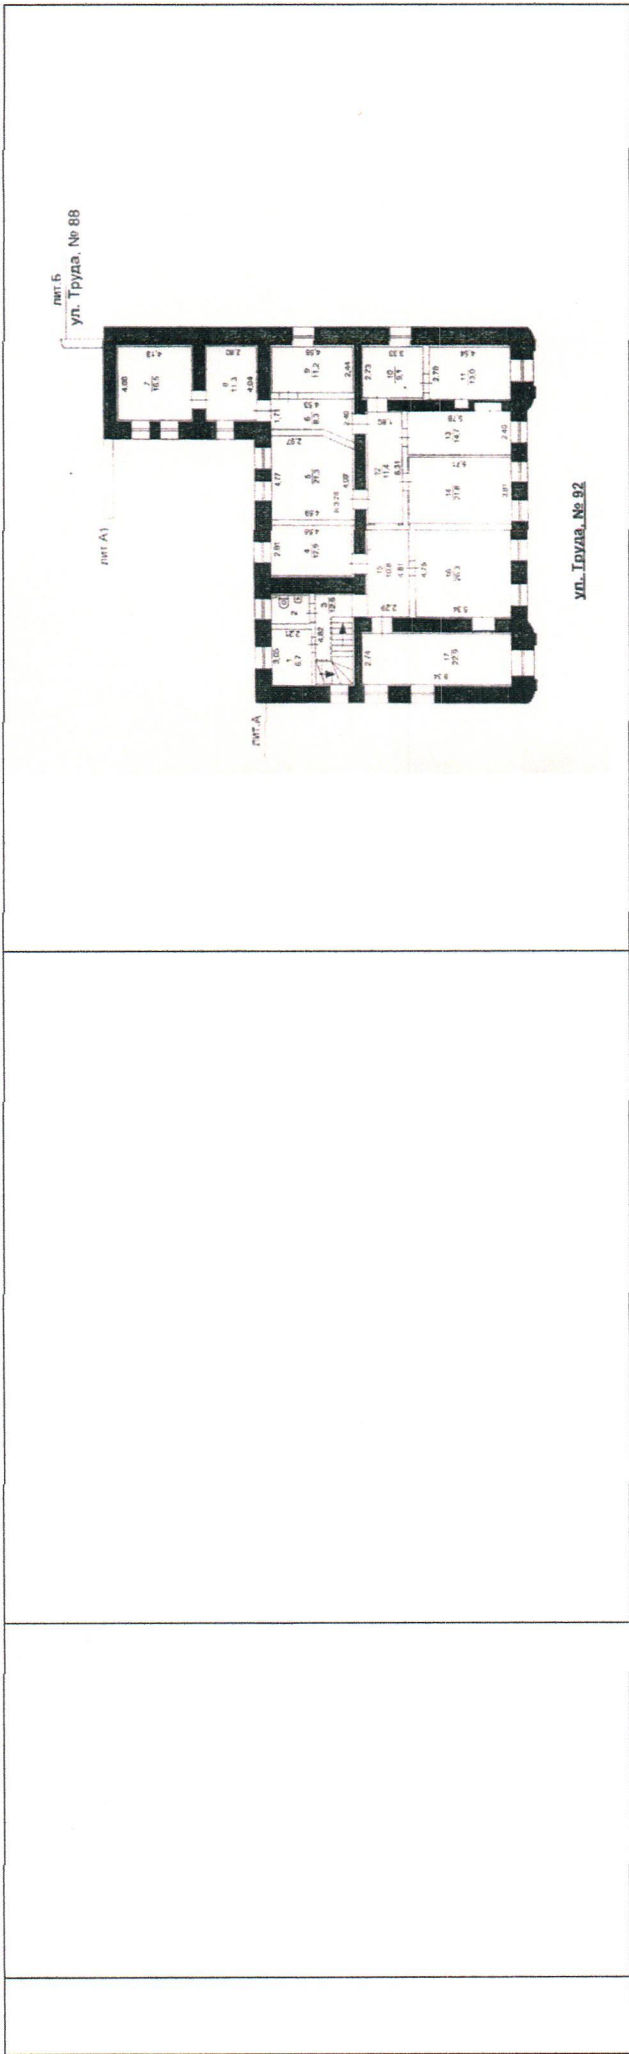
<p>12.</p>	<p>Пространственно-планировочное и декоративное решение интерьеров</p>	<p>12.1.Пространственно-планировочная структура интерьеров в капитальных стенах; 12.2.Местоположение сохранившейся исторической лестничной клетки в западной части дома.</p>
